通学路危険箇所改善要望位置図 -南小学校-

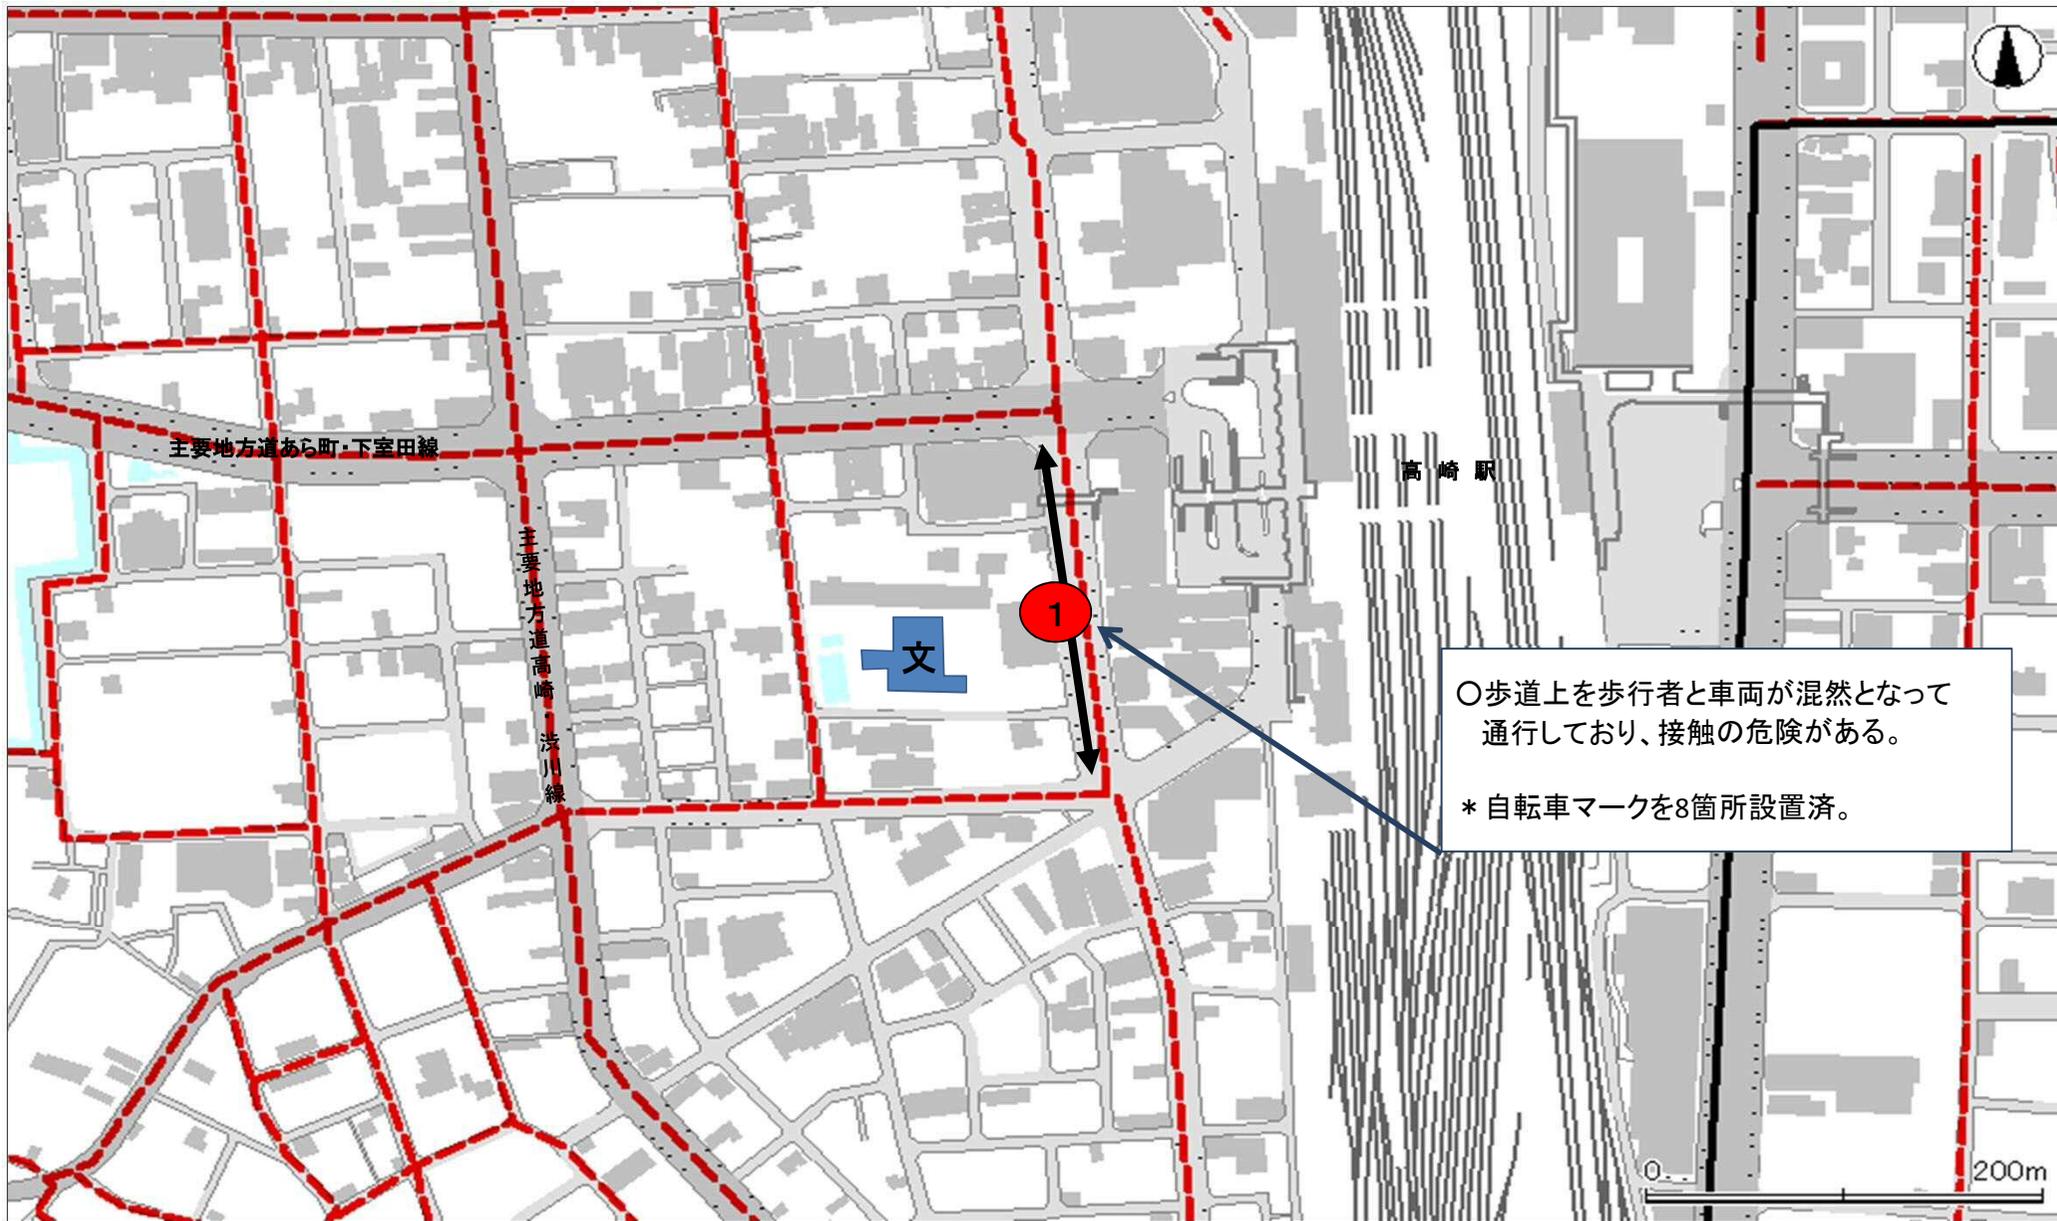
○歩道上を歩行者と車両が混然となって
通行しており、接触の危険がある。
* 自転車マークを8箇所設置済。

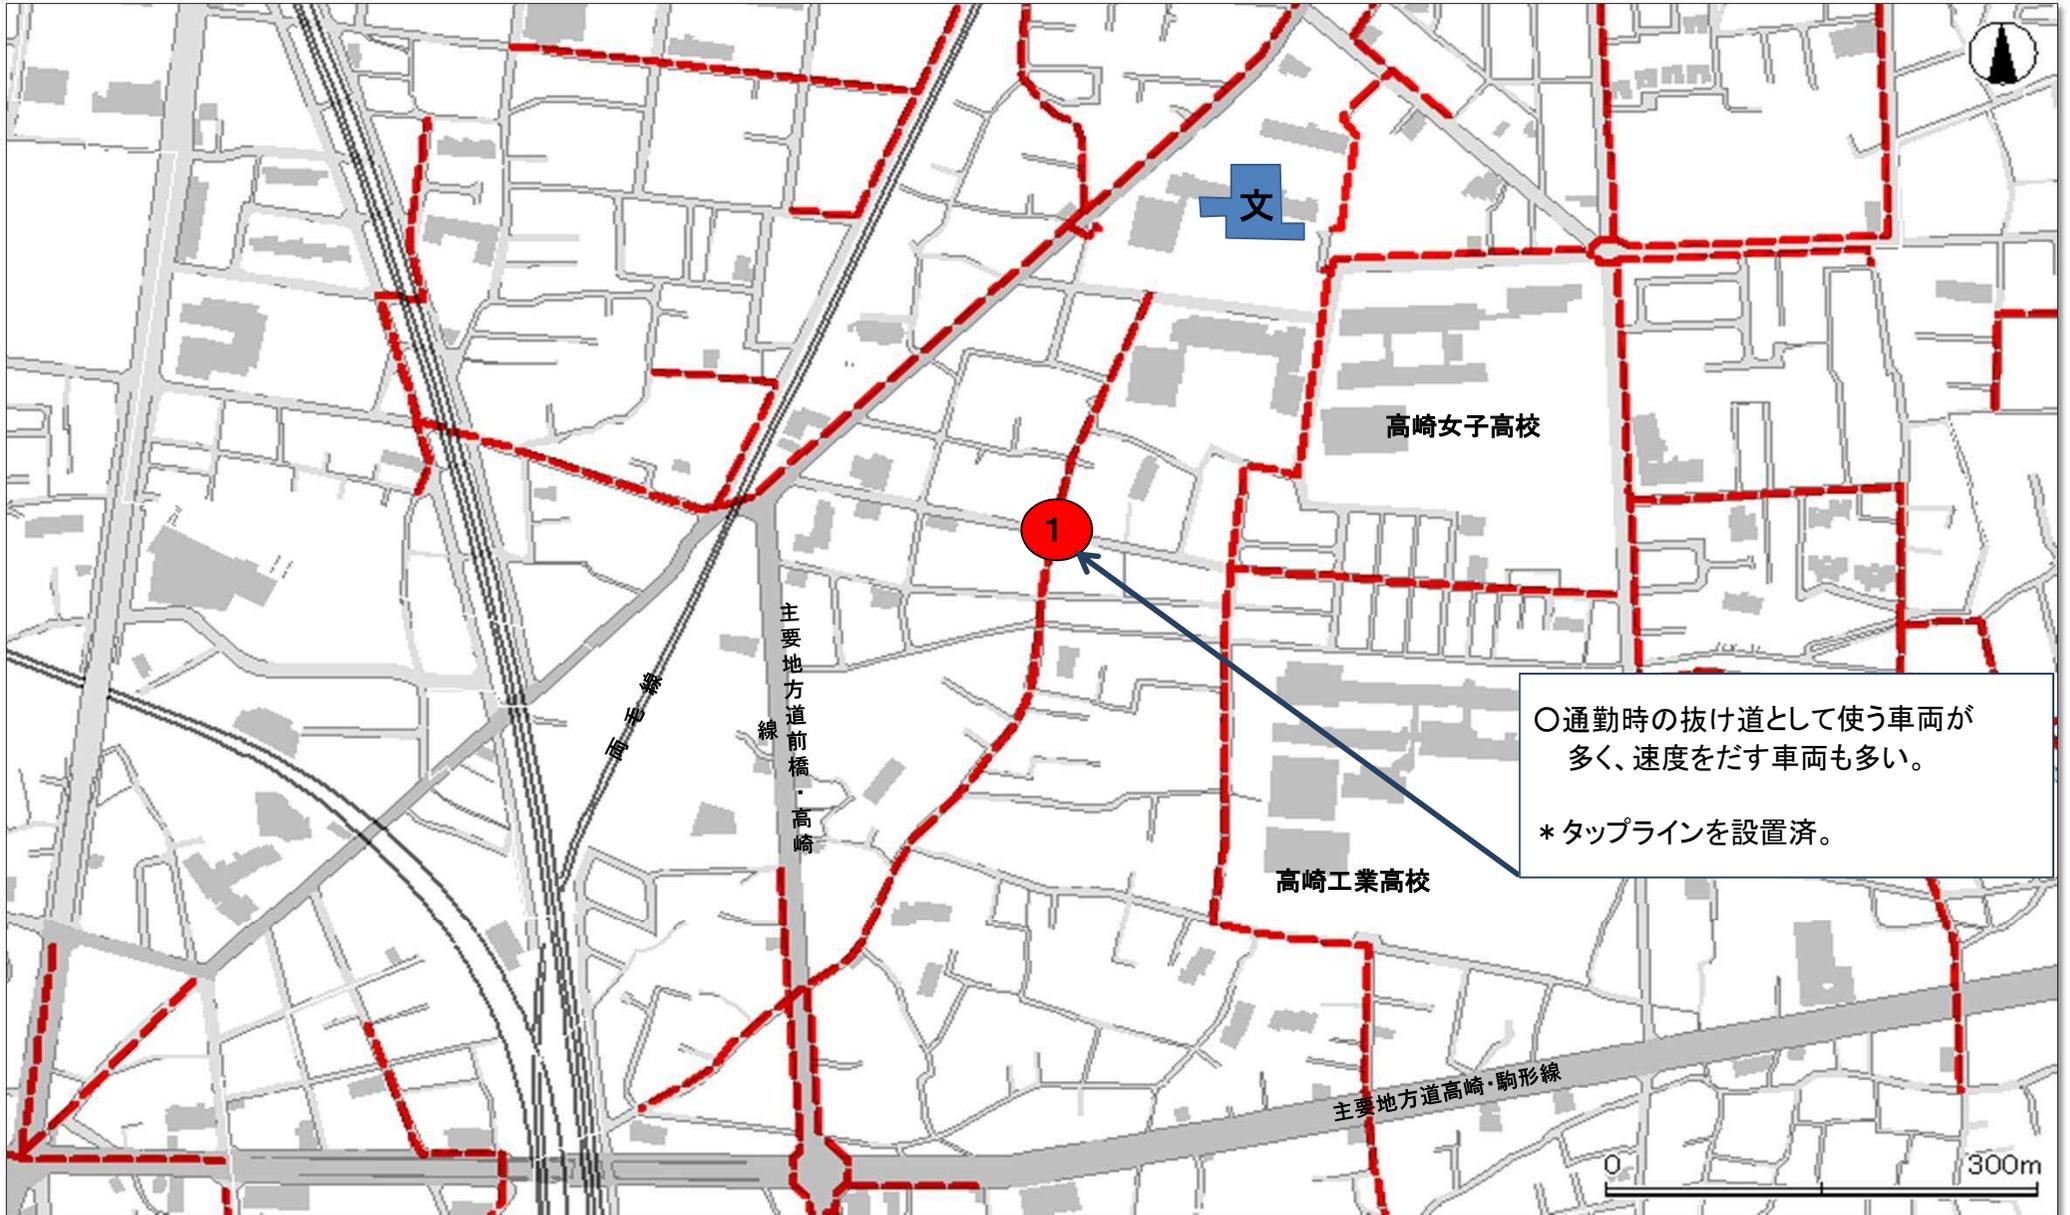
通学路危険箇所改善要望位置図 -塚沢小学校-

○通勤時の抜け道として使う車両が多く、速度をだす車両も多い。
* タップラインを設置済。

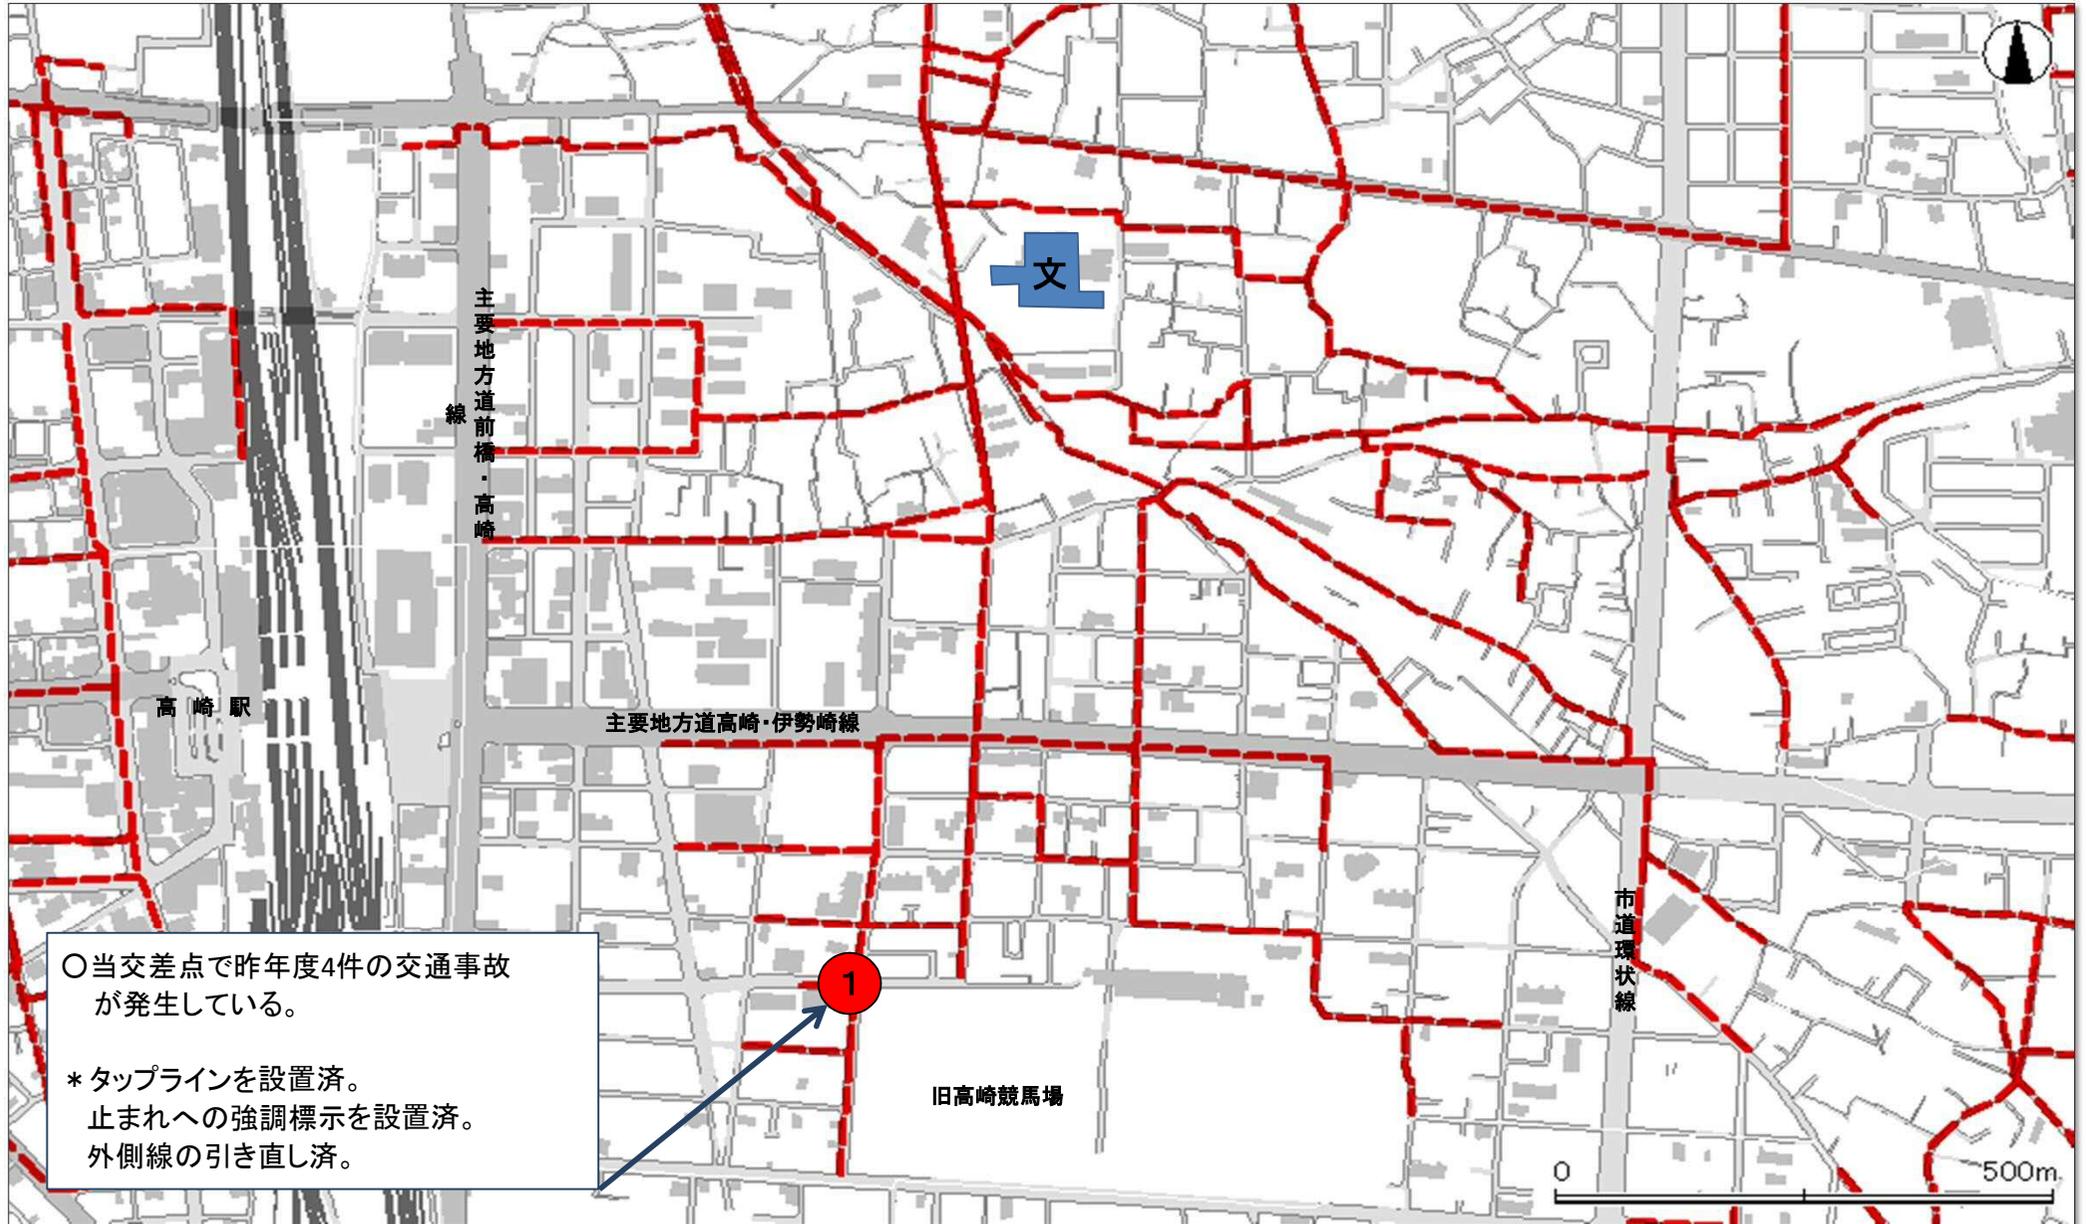
通学路危険箇所改善要望位置図 -城東小学校-

○当交差点で昨年度4件の交通事故が発生している。

* タップラインを設置済。
止まれへの強調標示を設置済。
外側線の引き直し済。

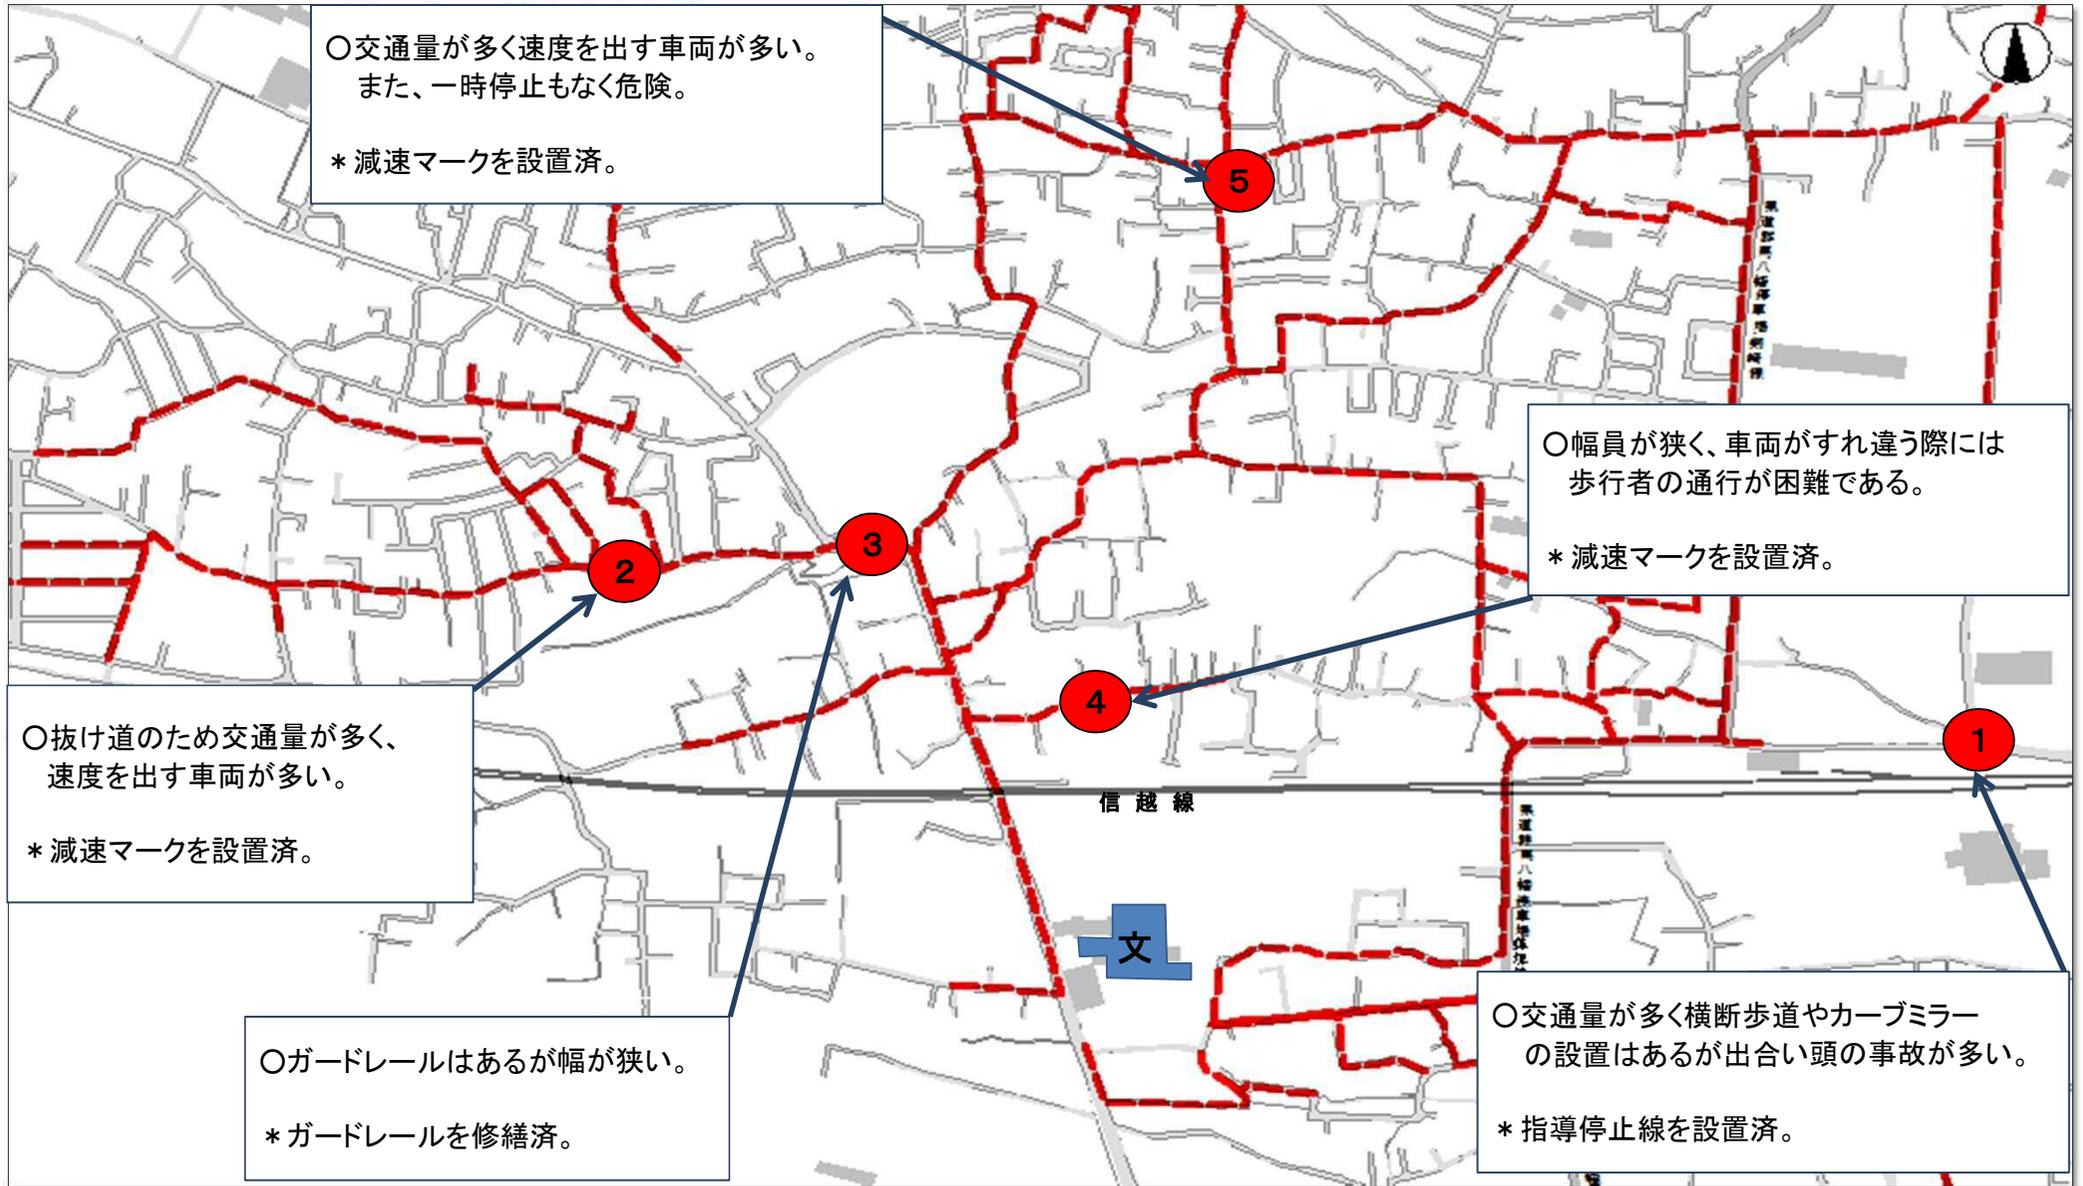
通学路危険箇所改善要望位置図 -八幡小学校-

○交通が多く速度を出す車両が多い。
また、一時停止もなく危険。
* 減速マークを設置済。

○幅員が狭く、車両がすれ違う際には
歩行者の通行が困難である。
* 減速マークを設置済。

○抜け道のため交通が多く、
速度を出す車両が多い。
* 減速マークを設置済。

○ガードレールはあるが幅が狭い。
* ガードレールを修繕済。

○交通が多く横断歩道やカーブミラー
の設置はあるが出会い頭の事故が多い。
* 指導停止線を設置済。

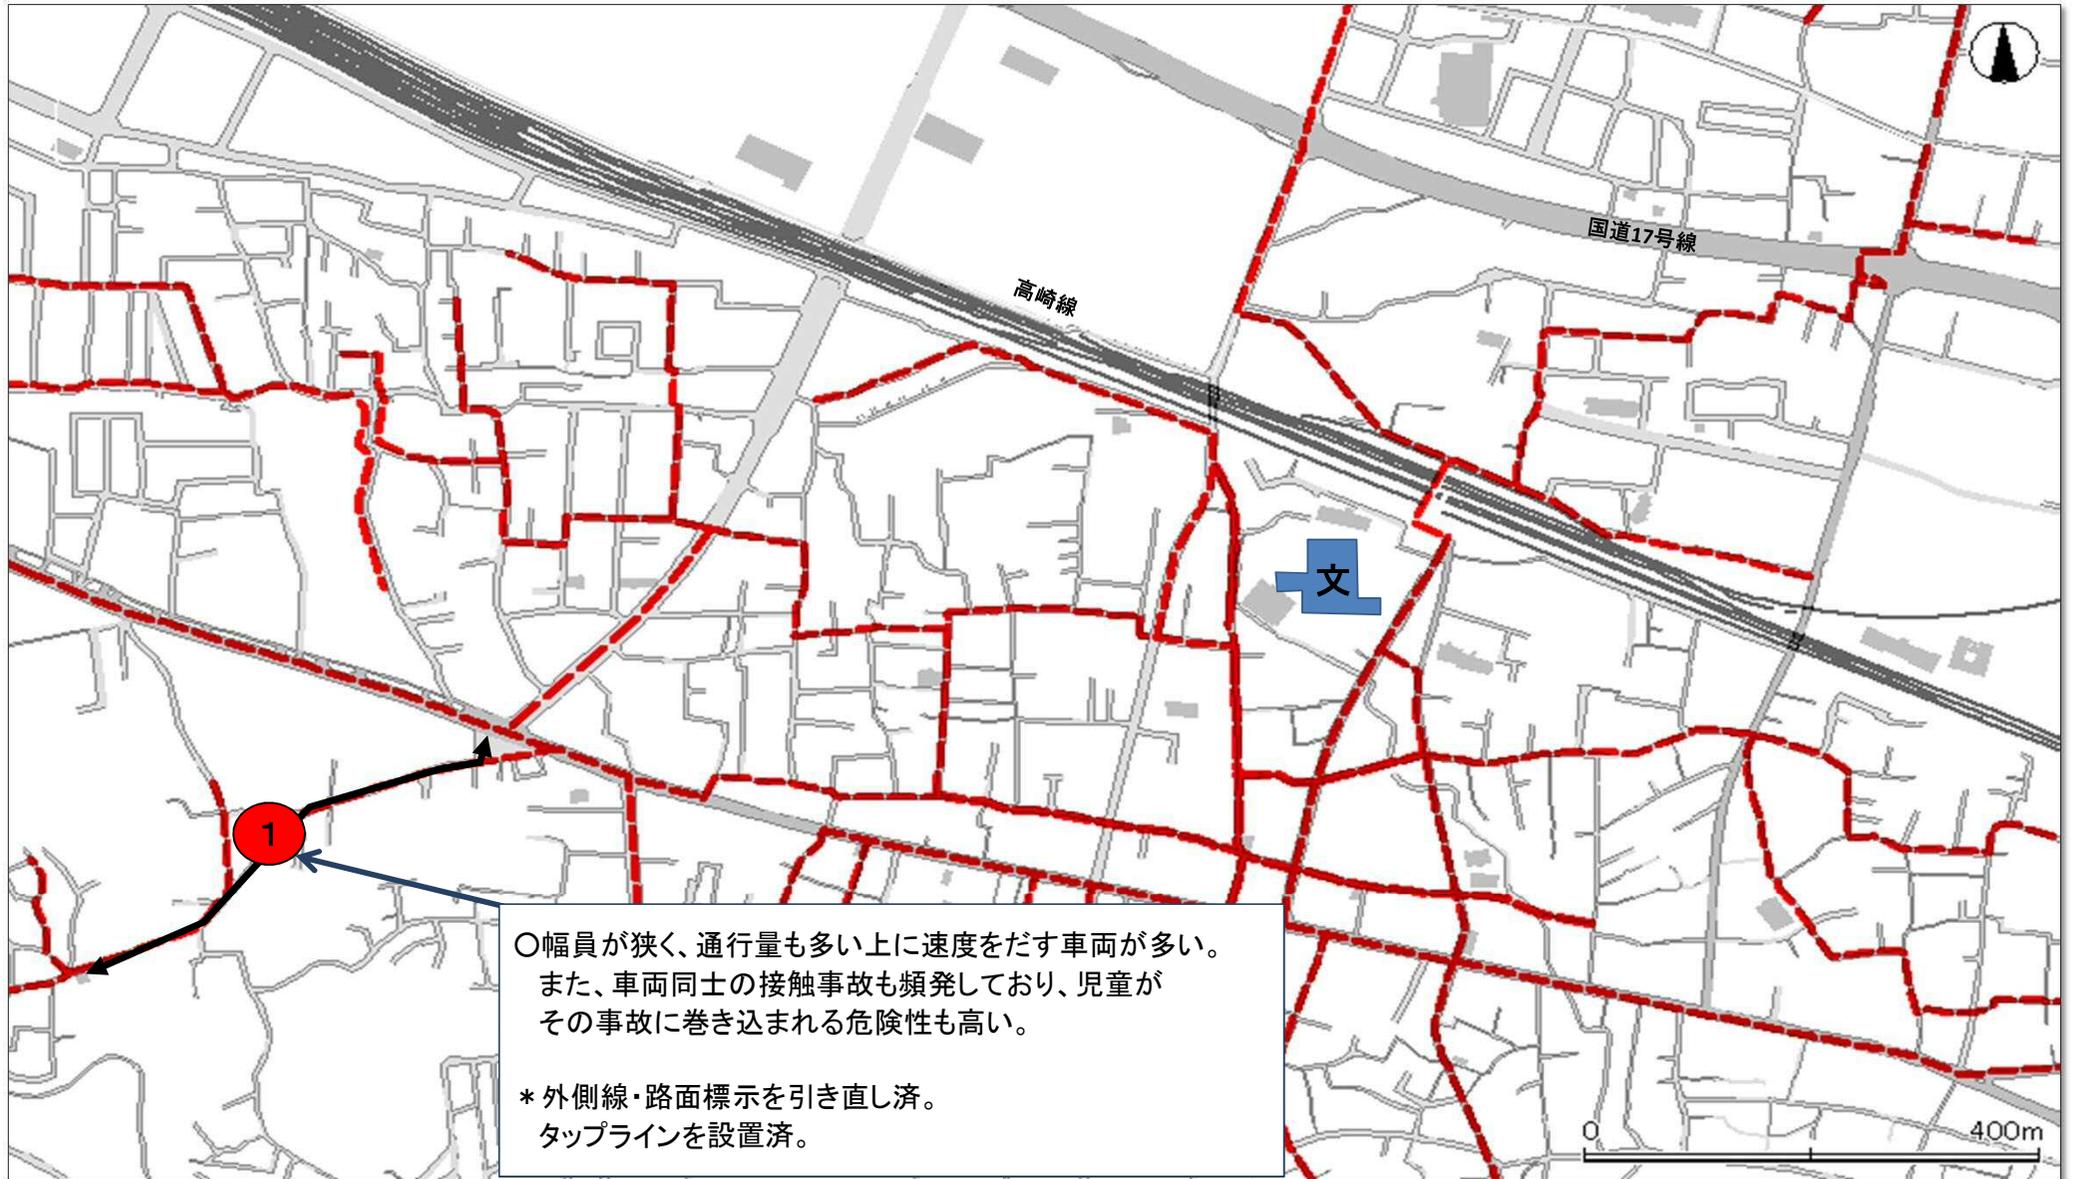
通学路危険箇所改善要望位置図 -倉賀野小学校-

○幅員が狭く、通行量も多い上に速度をだす車両が多い。
 また、車両同士の接触事故も頻発しており、児童が
 その事故に巻き込まれる危険性も高い。

* 外側線・路面標示を引き直し済。
 タップラインを設置済。

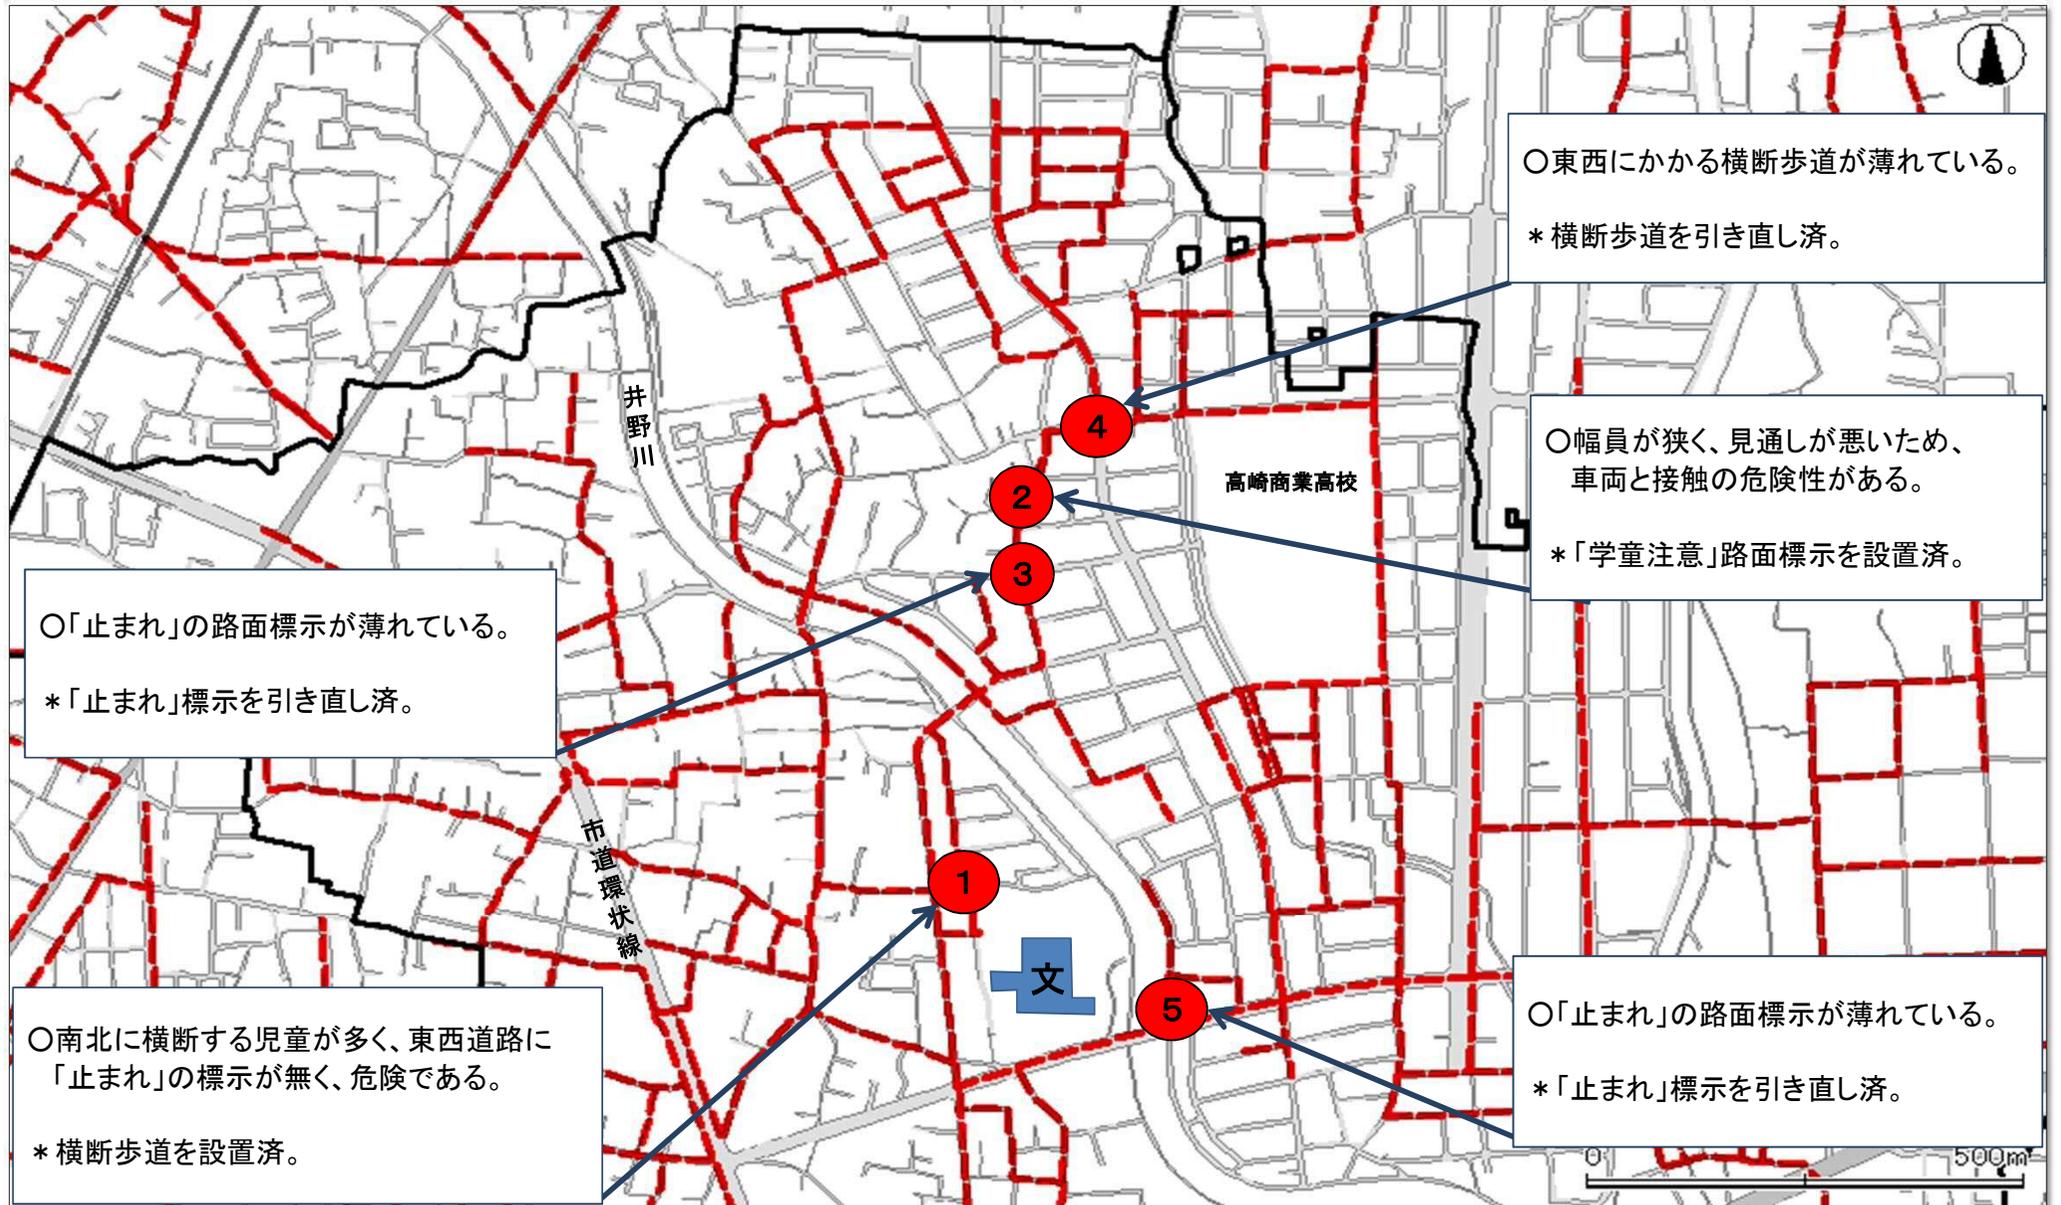
通学路危険箇所改善要望位置図 -東部小学校-

○「止まれ」の路面標示が薄れている。
*「止まれ」標示を引き直し済。

○東西にかかる横断歩道が薄れている。
*横断歩道を引き直し済。

○幅員が狭く、見通しが悪いため、
車両と接触の危険性がある。
*「学童注意」路面標示を設置済。

○南北に横断する児童が多く、東西道路に
「止まれ」の標示が無く、危険である。
*横断歩道を設置済。

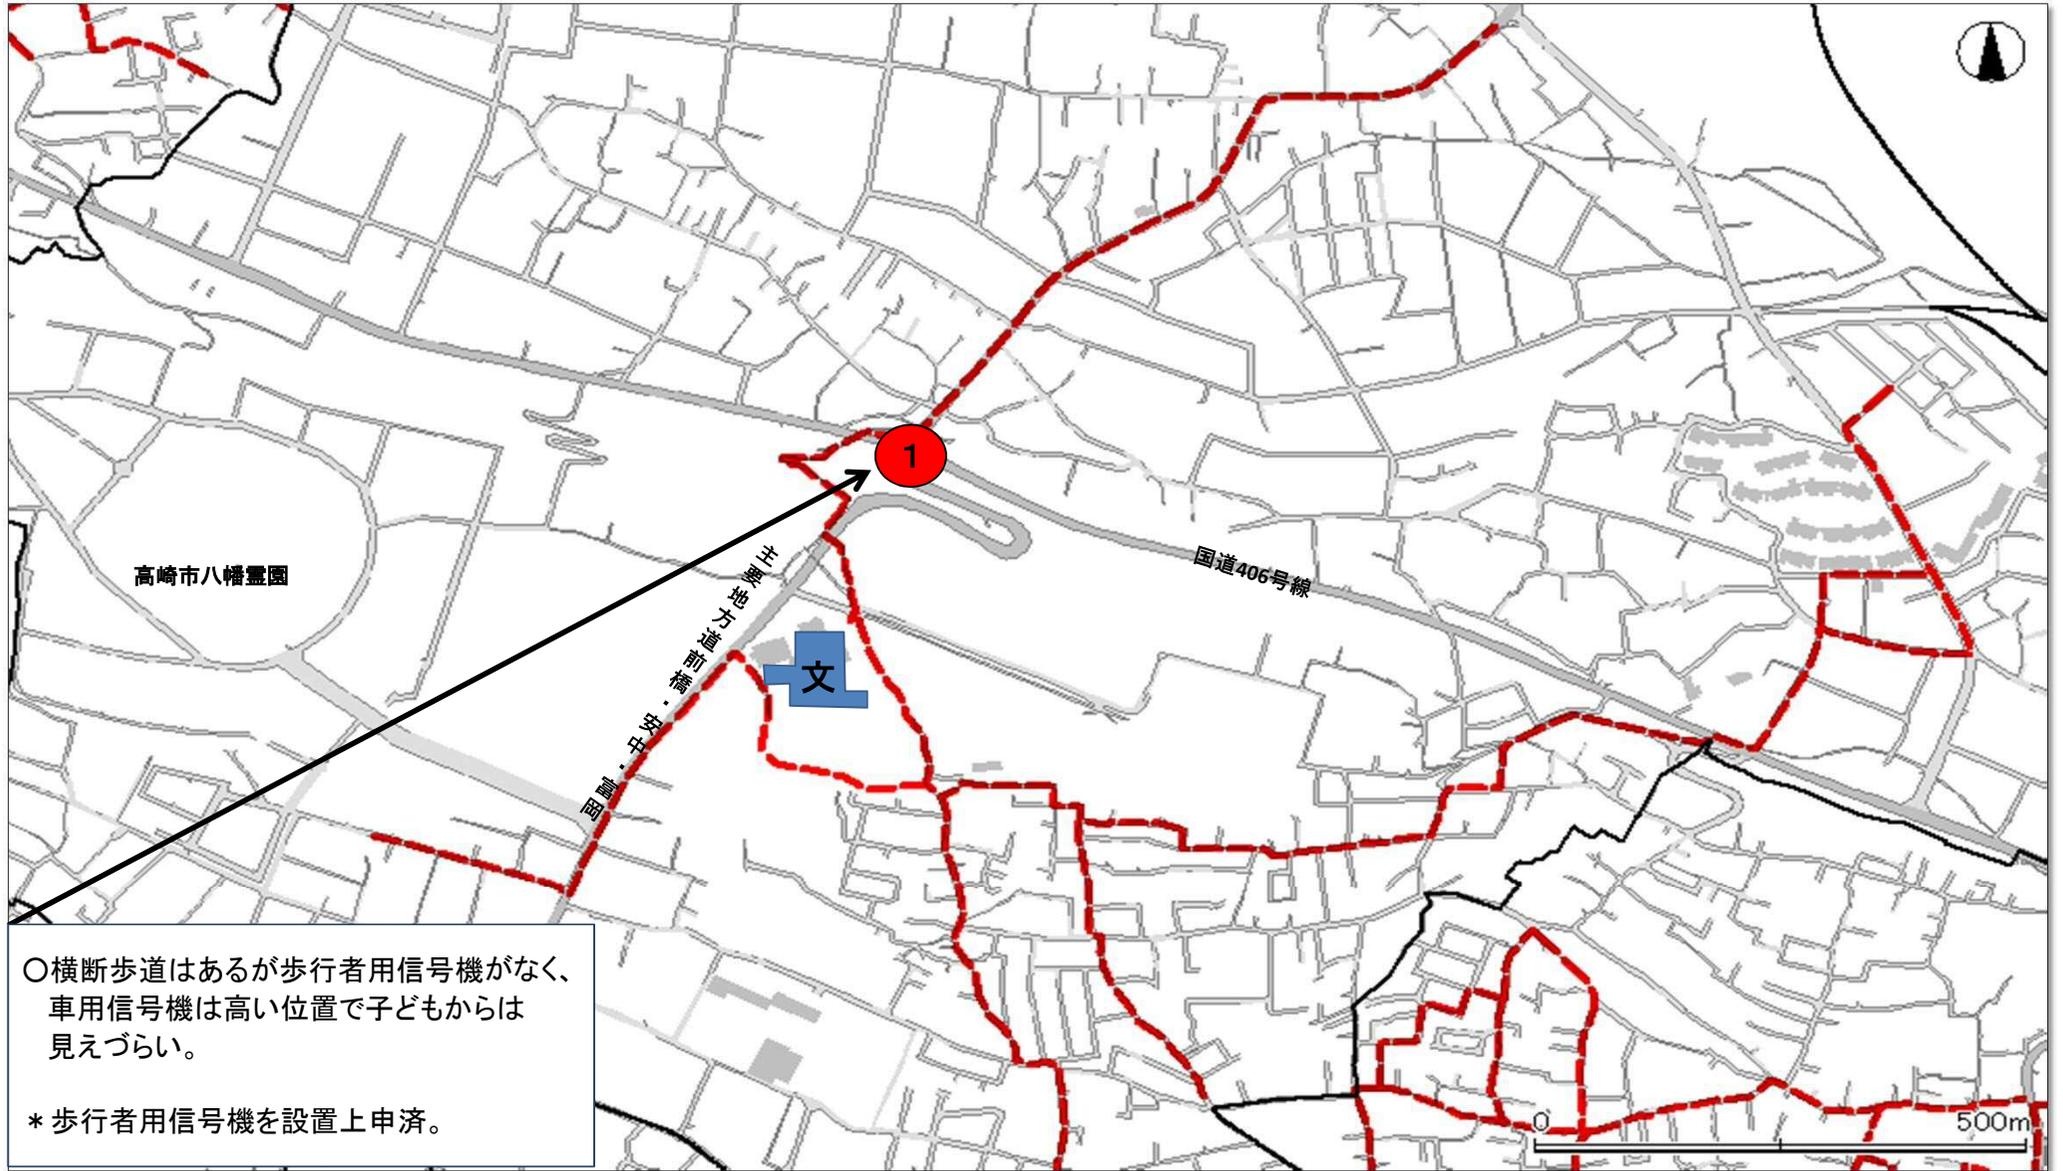
通学路危険箇所改善要望位置図 -西部小学校-

○横断歩道はあるが歩行者用信号機がなく、
車用信号機は高い位置で子どもからは
見えづらい。

* 歩行者用信号機を設置上申済。

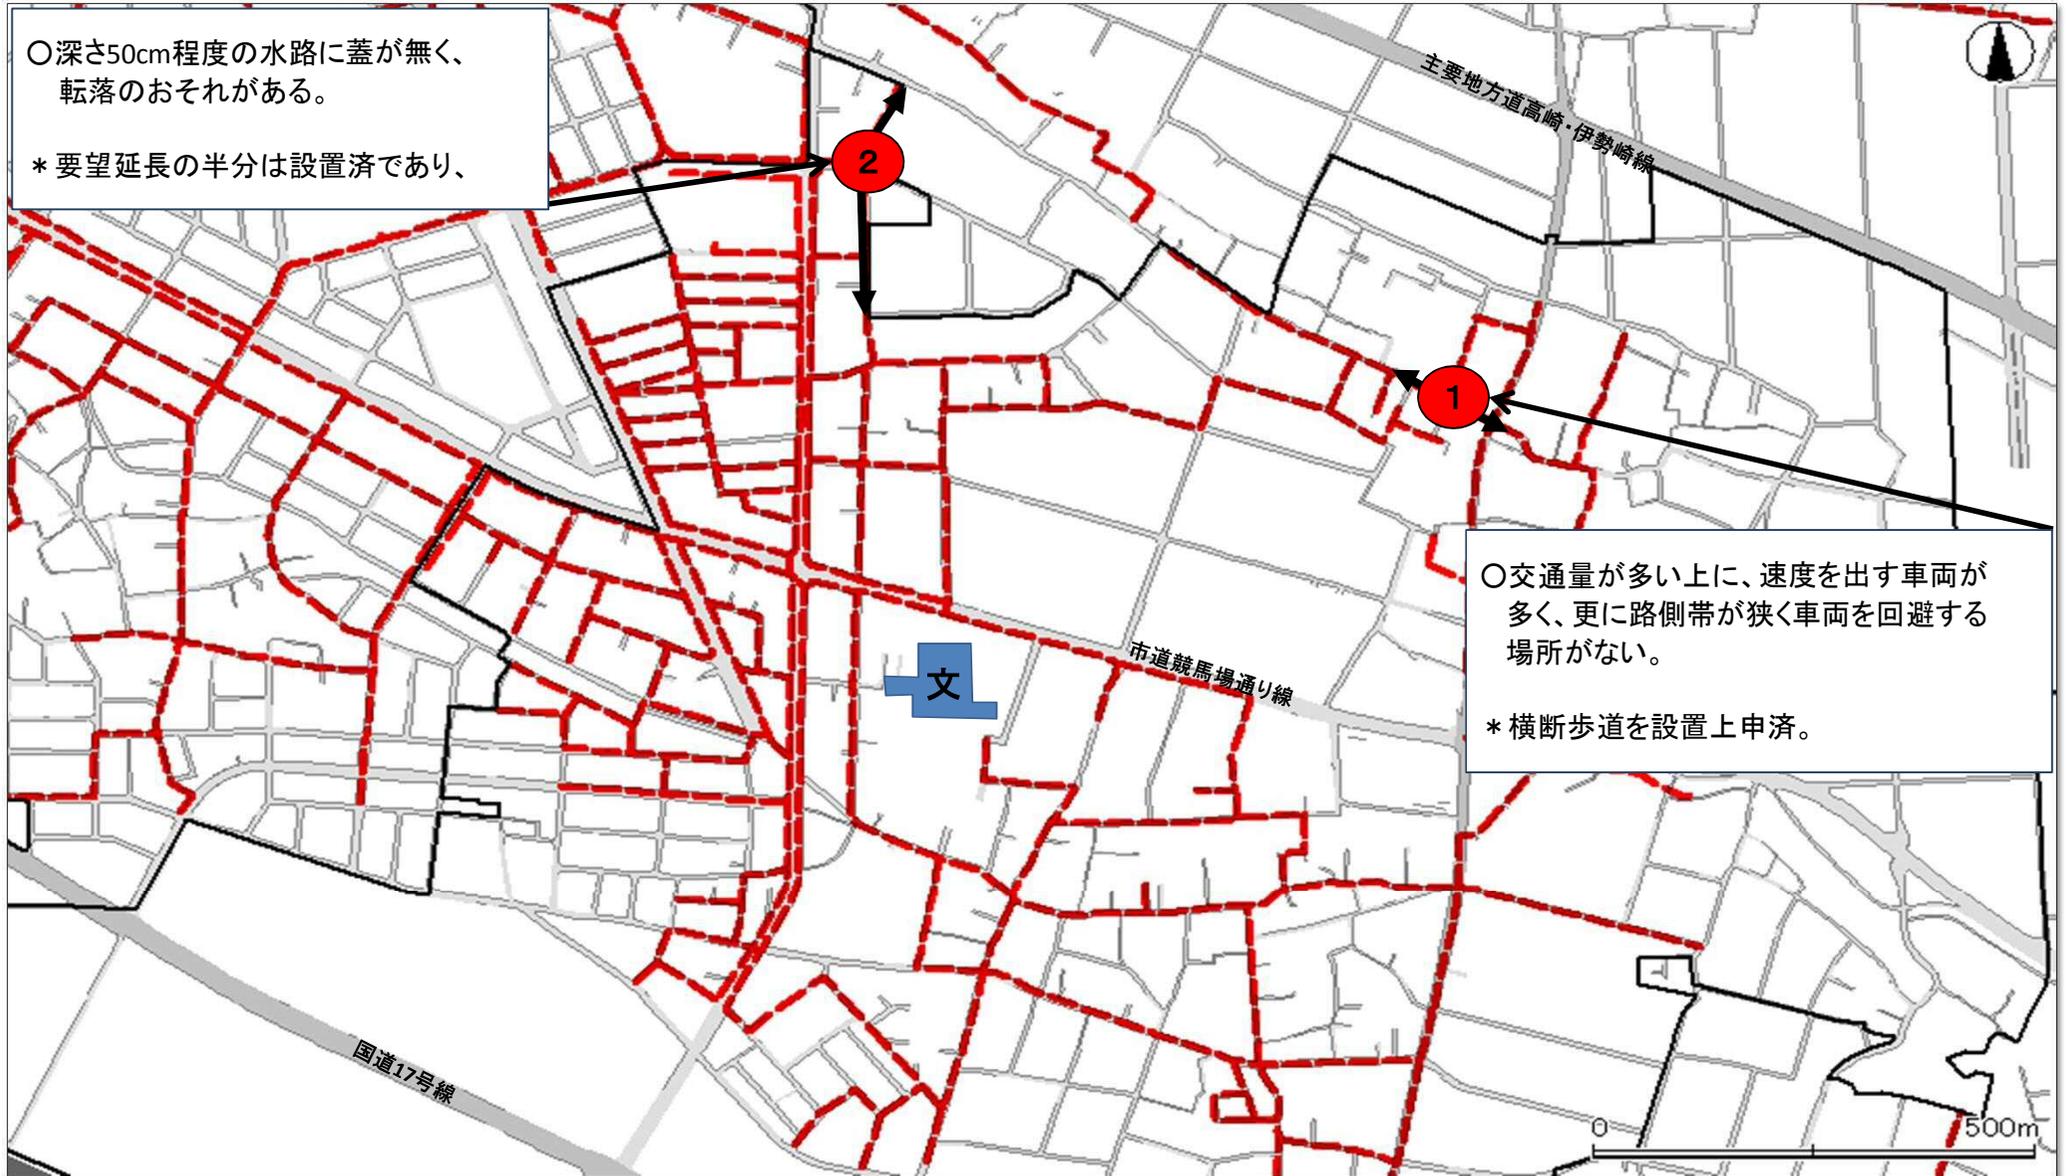
通学路危険箇所改善要望位置図 -矢中小学校-

○深さ50cm程度の水路に蓋が無く、
転落のおそれがある。

○交通量が多い上に、速度を出す車両が
多く、更に路側帯が狭く車両を回避する
場所がない。

* 要望延長の半分は設置済みであり、

* 横断歩道を設置上申済。

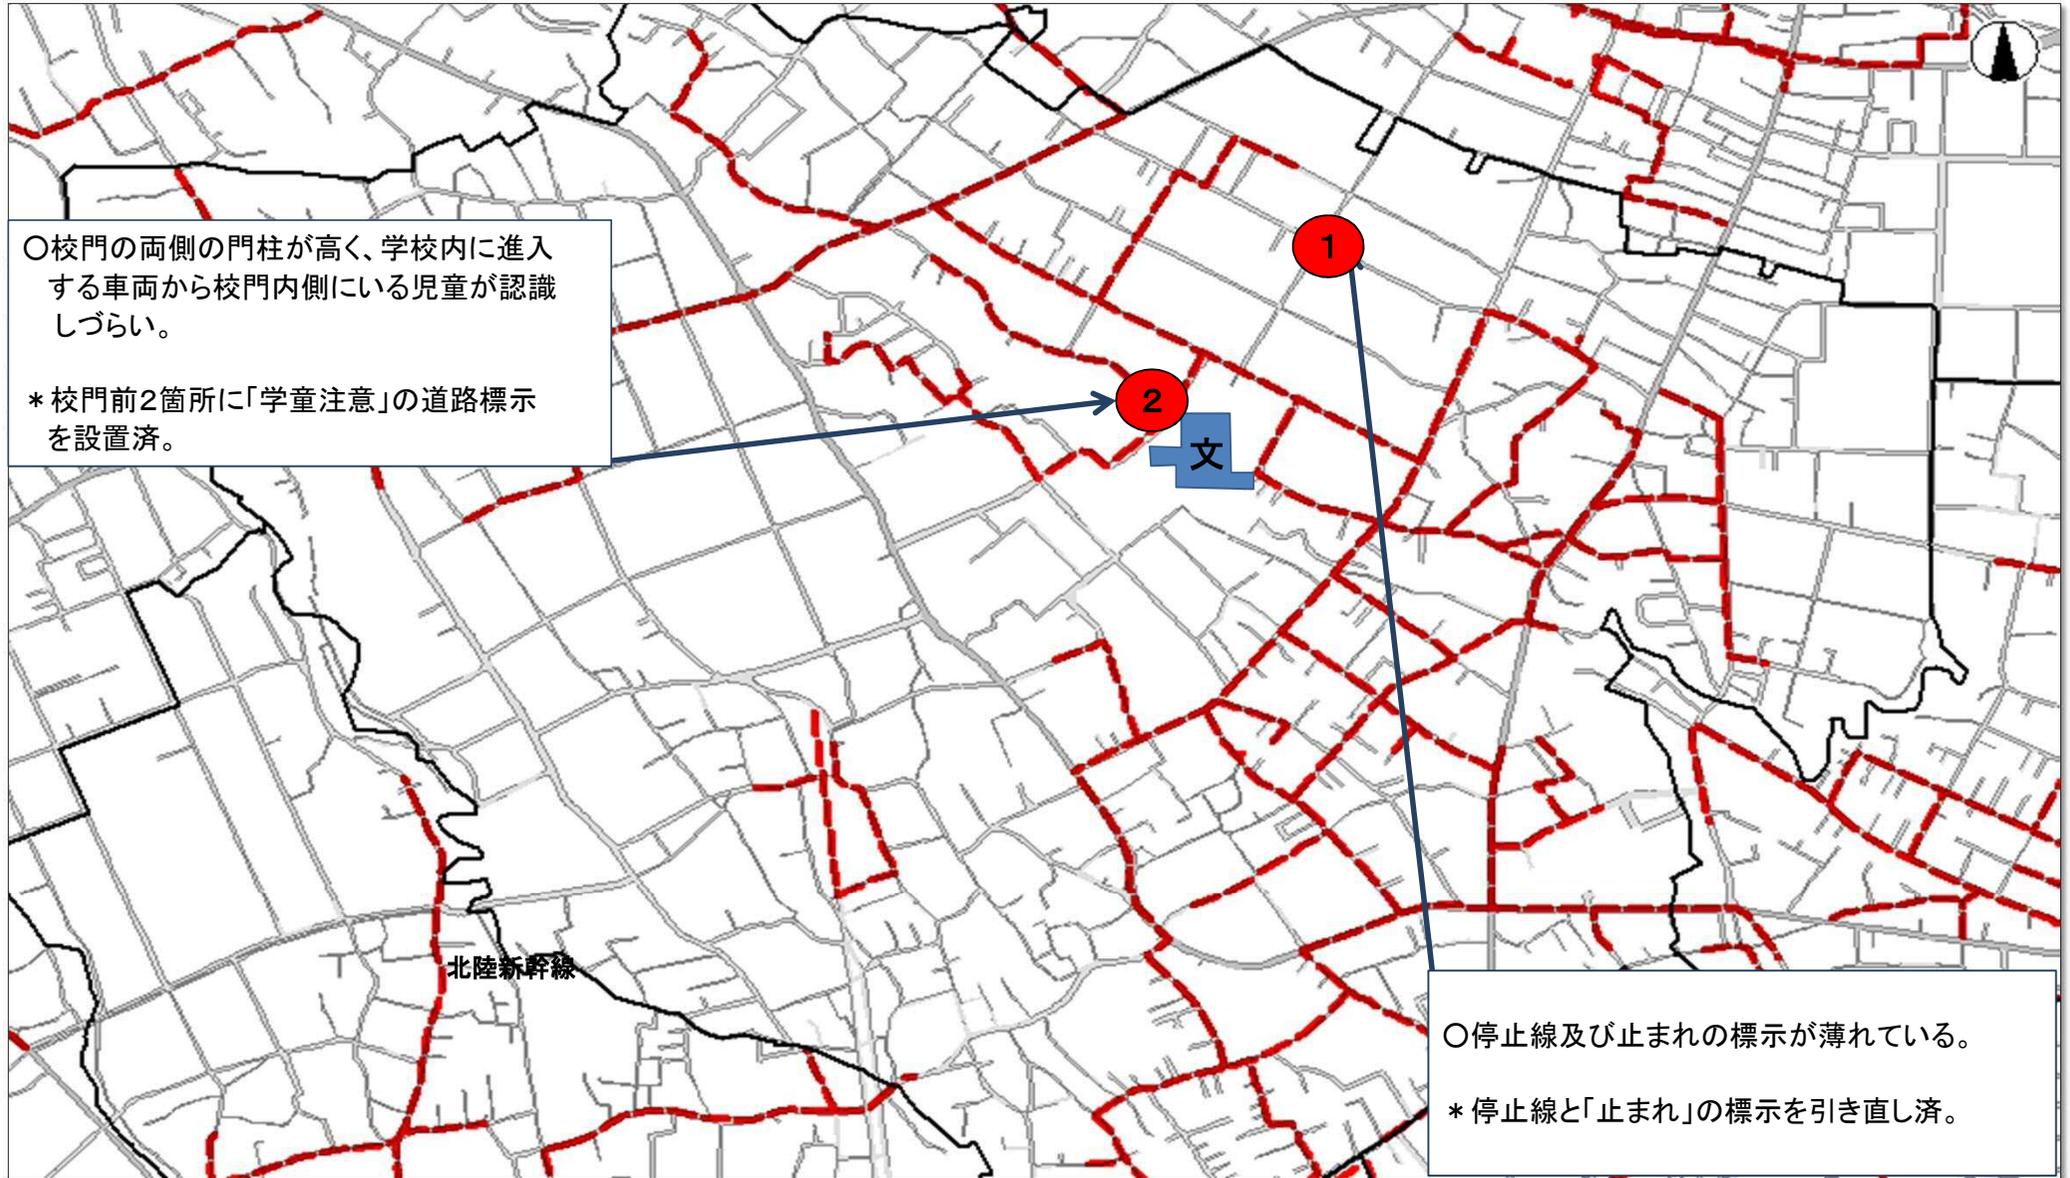
通学路危険箇所改善要望位置図 -金古南小学校-

○校門の両側の門柱が高く、学校内に進入する車両から校門内側にいる児童が認識しづらい。
 * 校門前2箇所に「学童注意」の道路標識を設置済。

○停止線及び止まれの標示が薄れている。
 * 停止線と「止まれ」の標示を引き直し済。
