通学路危険箇所改善要望位置図 -南小学校-

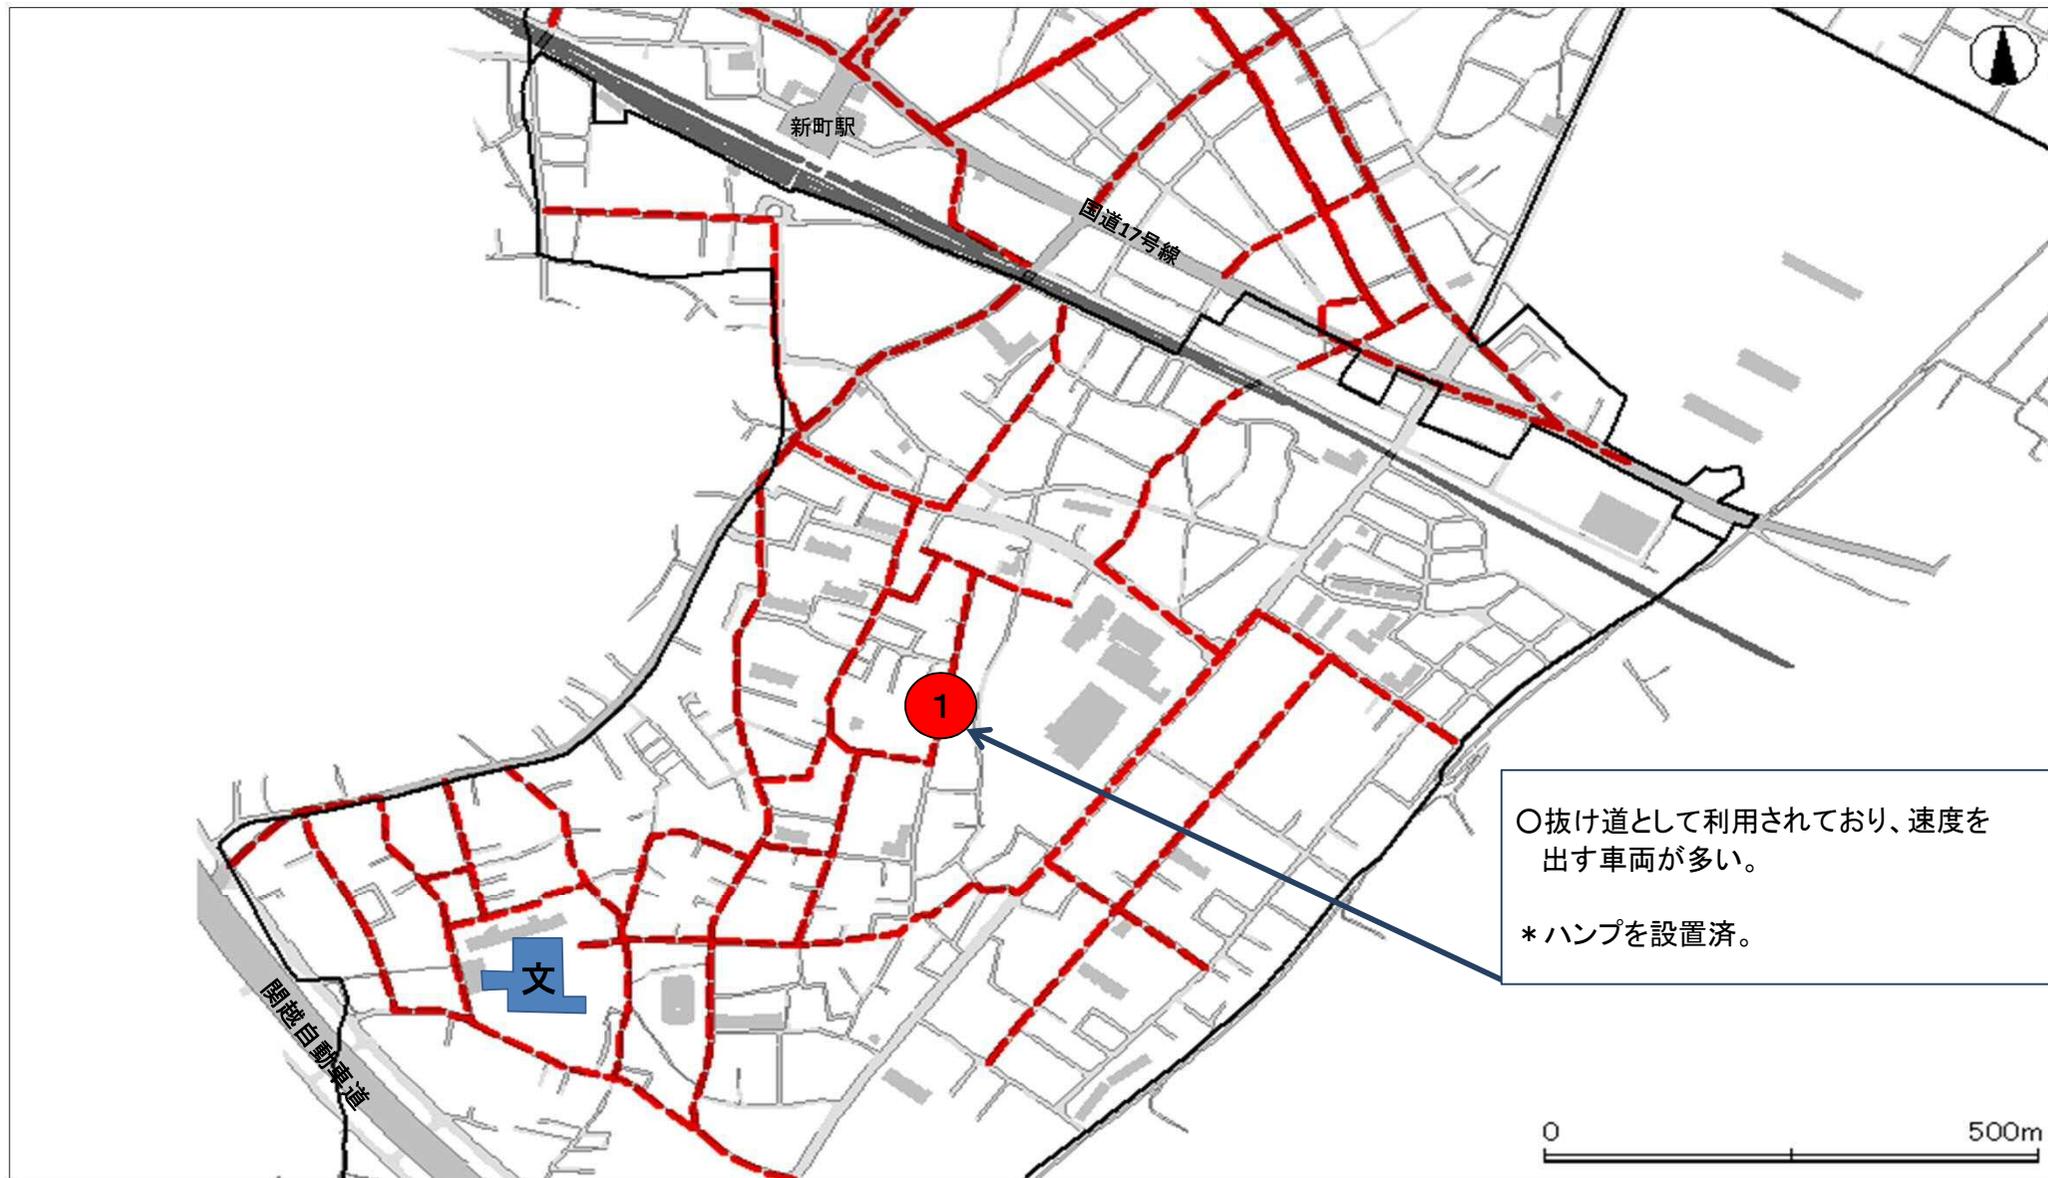
通学路危険箇所改善要望位置図 -新町第二小学校-

○抜け道として利用されており、速度を出す車両が多い。
*ハンプを設置済。

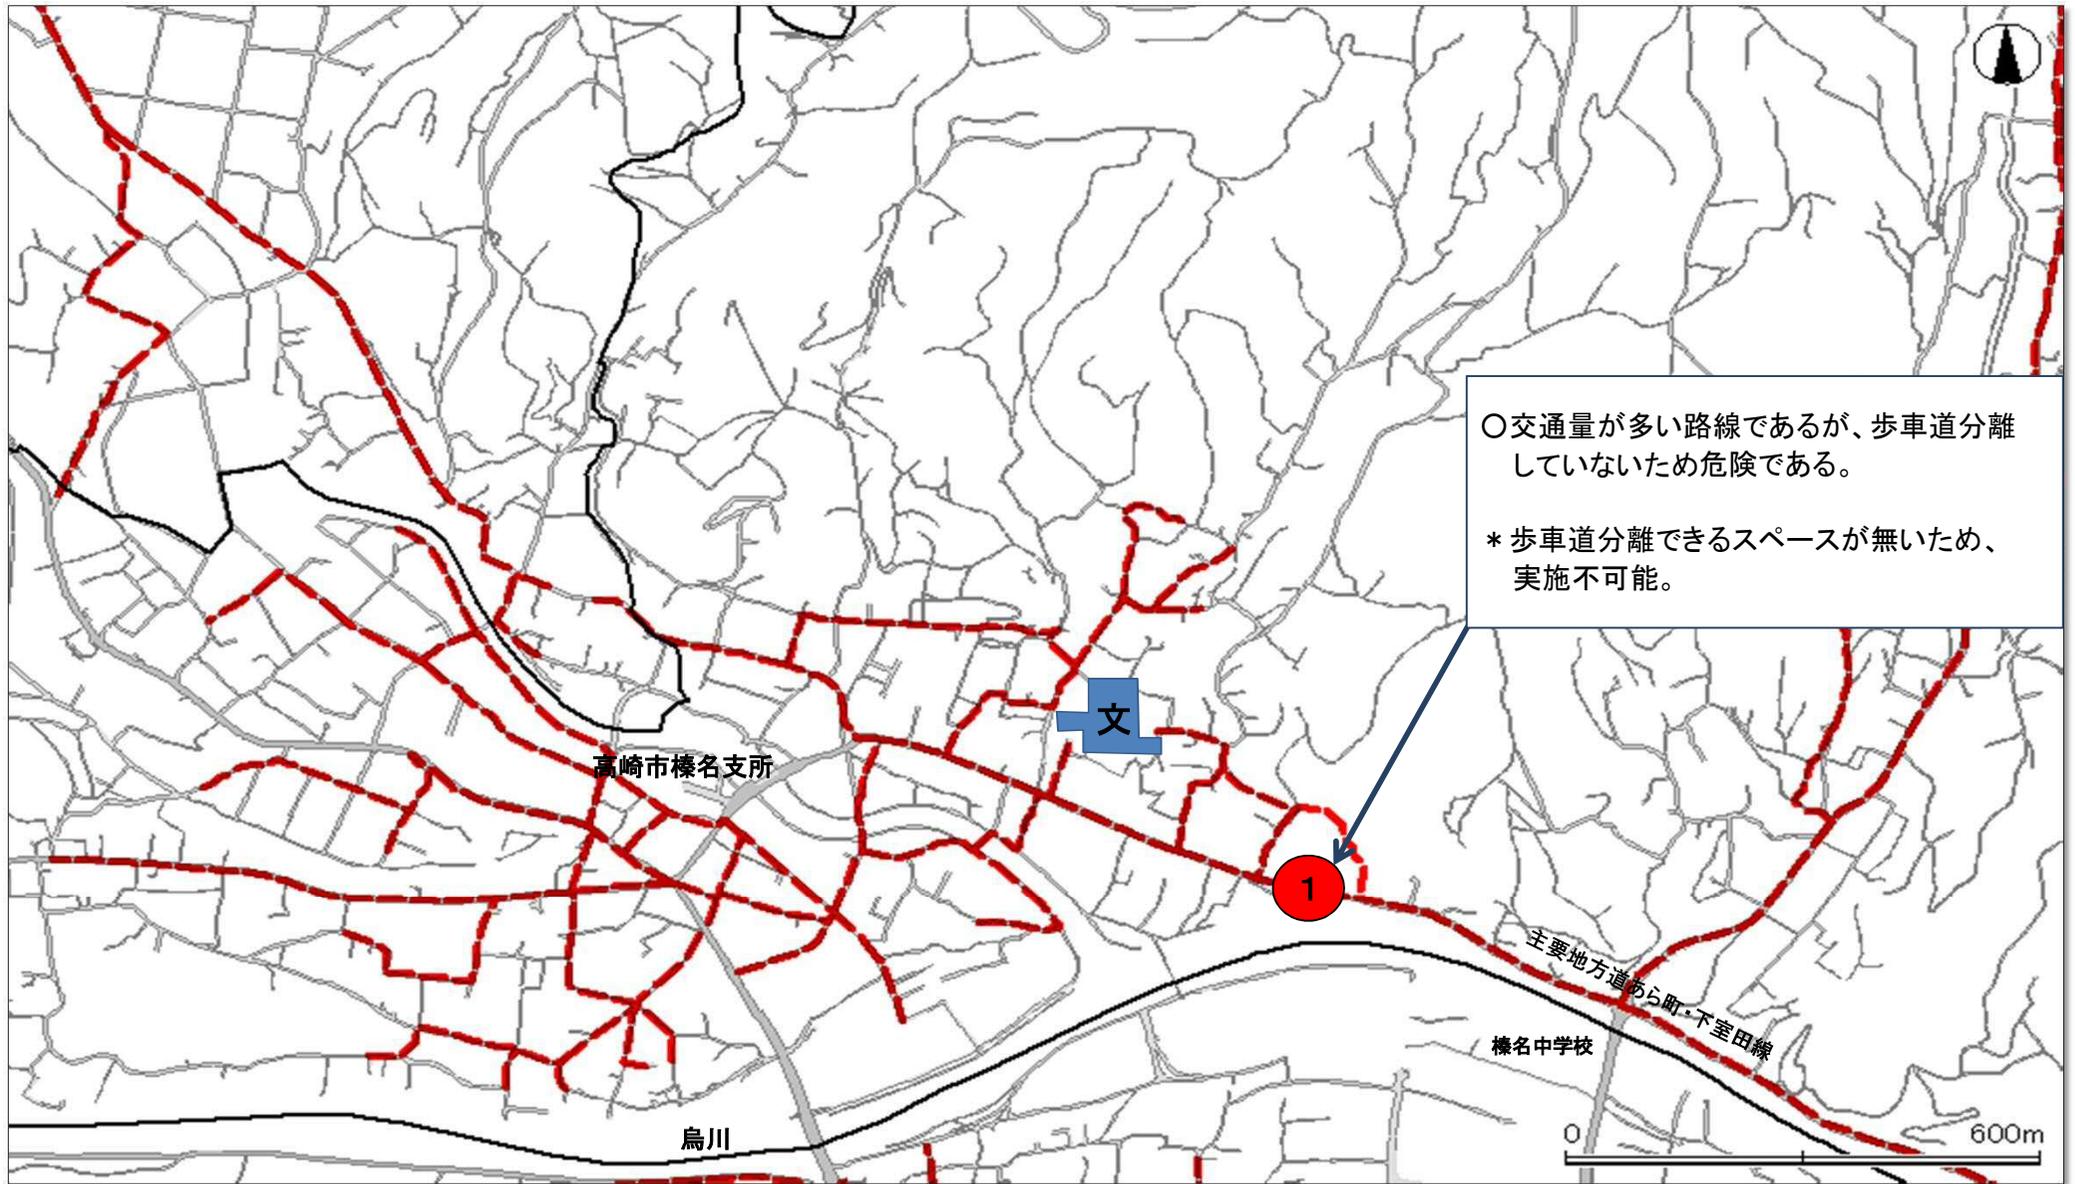
通学路危険箇所改善要望位置図 -下室田小学校-

○交通量が多い路線であるが、歩車道分離していないため危険である。
 * 歩車道分離できるスペースが無いいため、実施不可能。

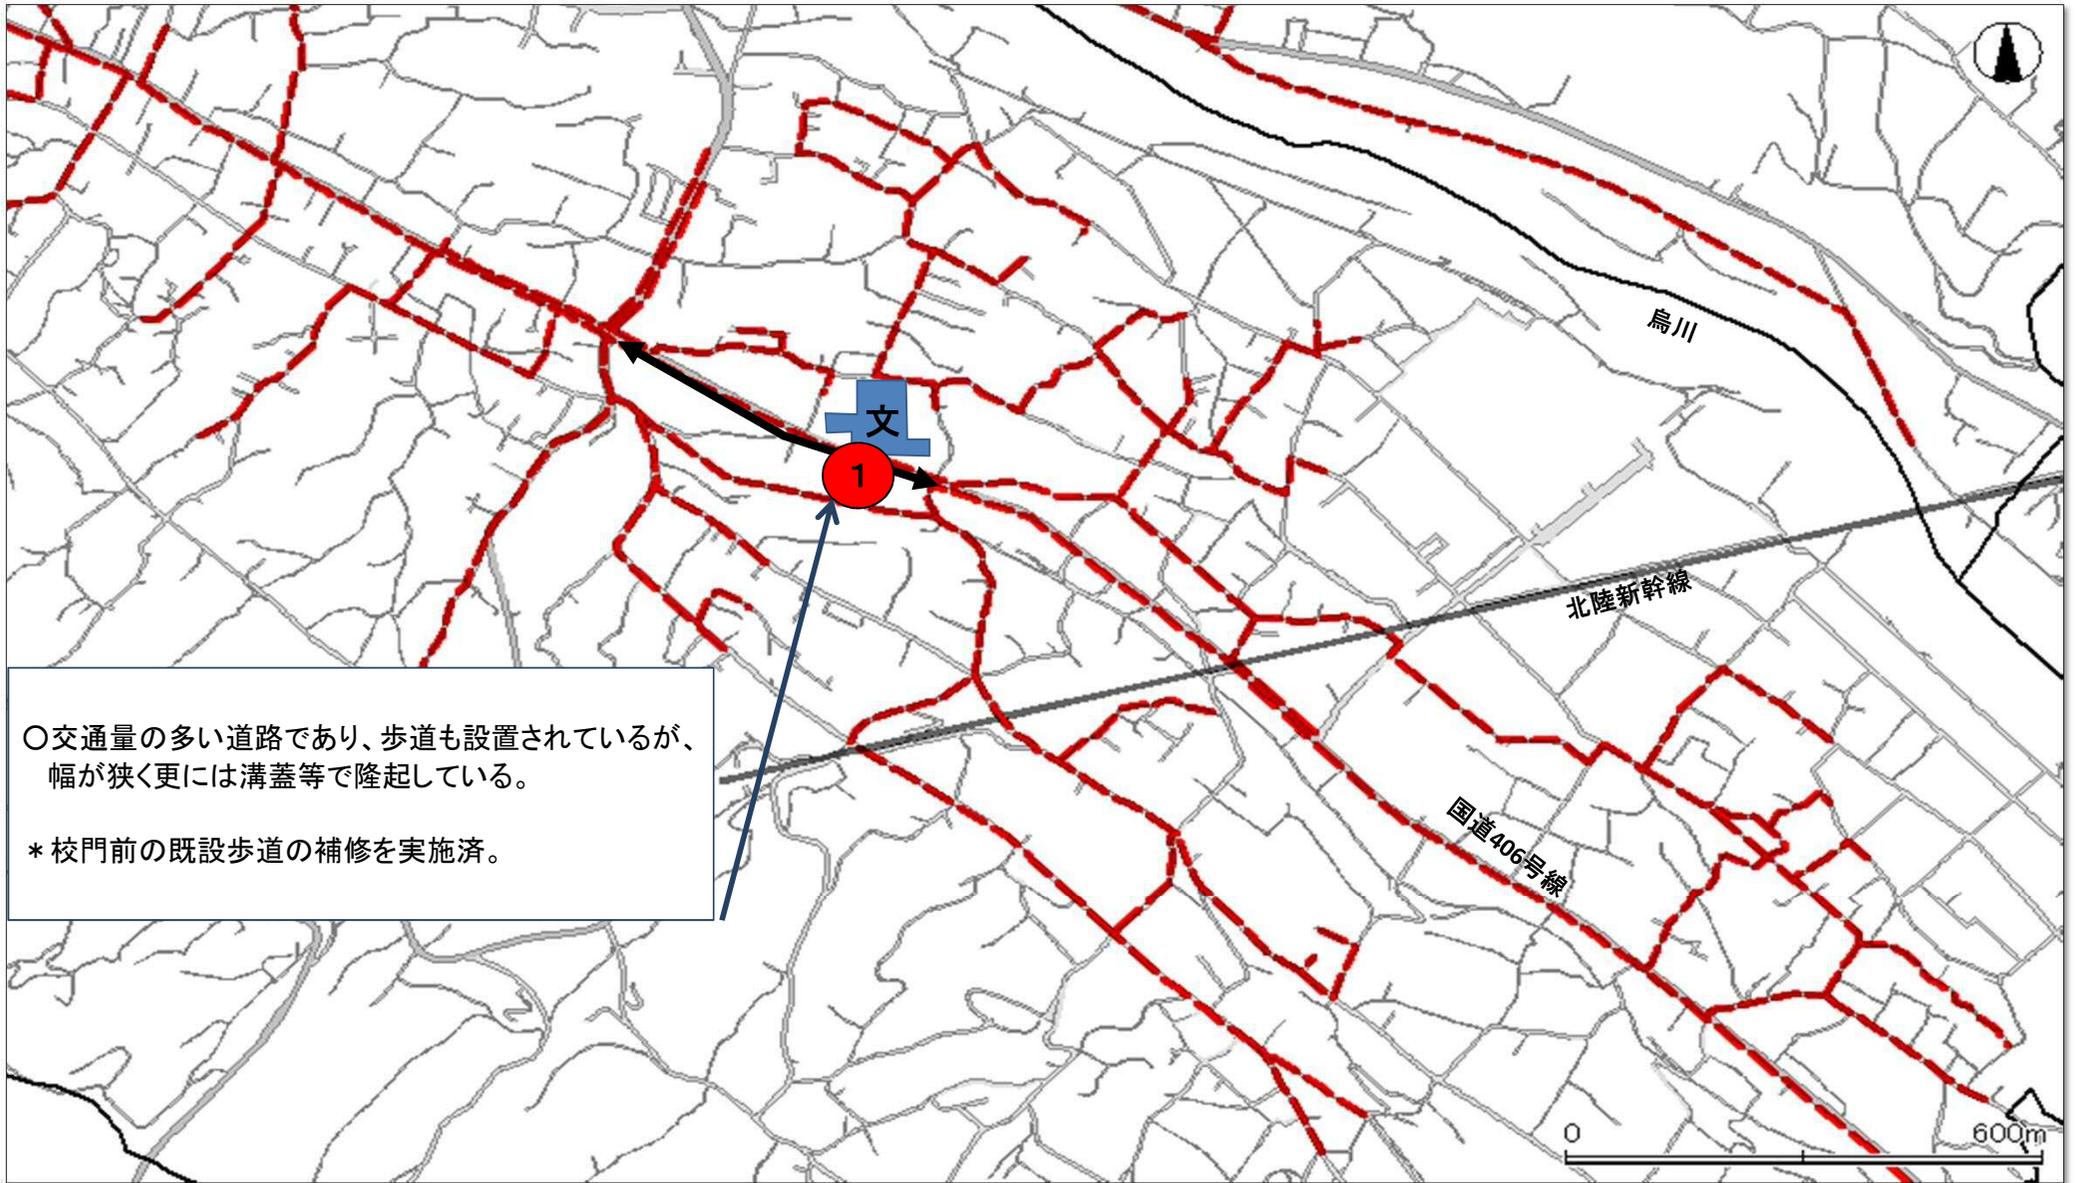
通学路危険箇所改善要望位置図 -里見小学校-

○交通量の多い道路であり、歩道も設置されているが、幅が狭く更には溝蓋等で隆起している。
* 校門前の既設歩道の補修を実施済。

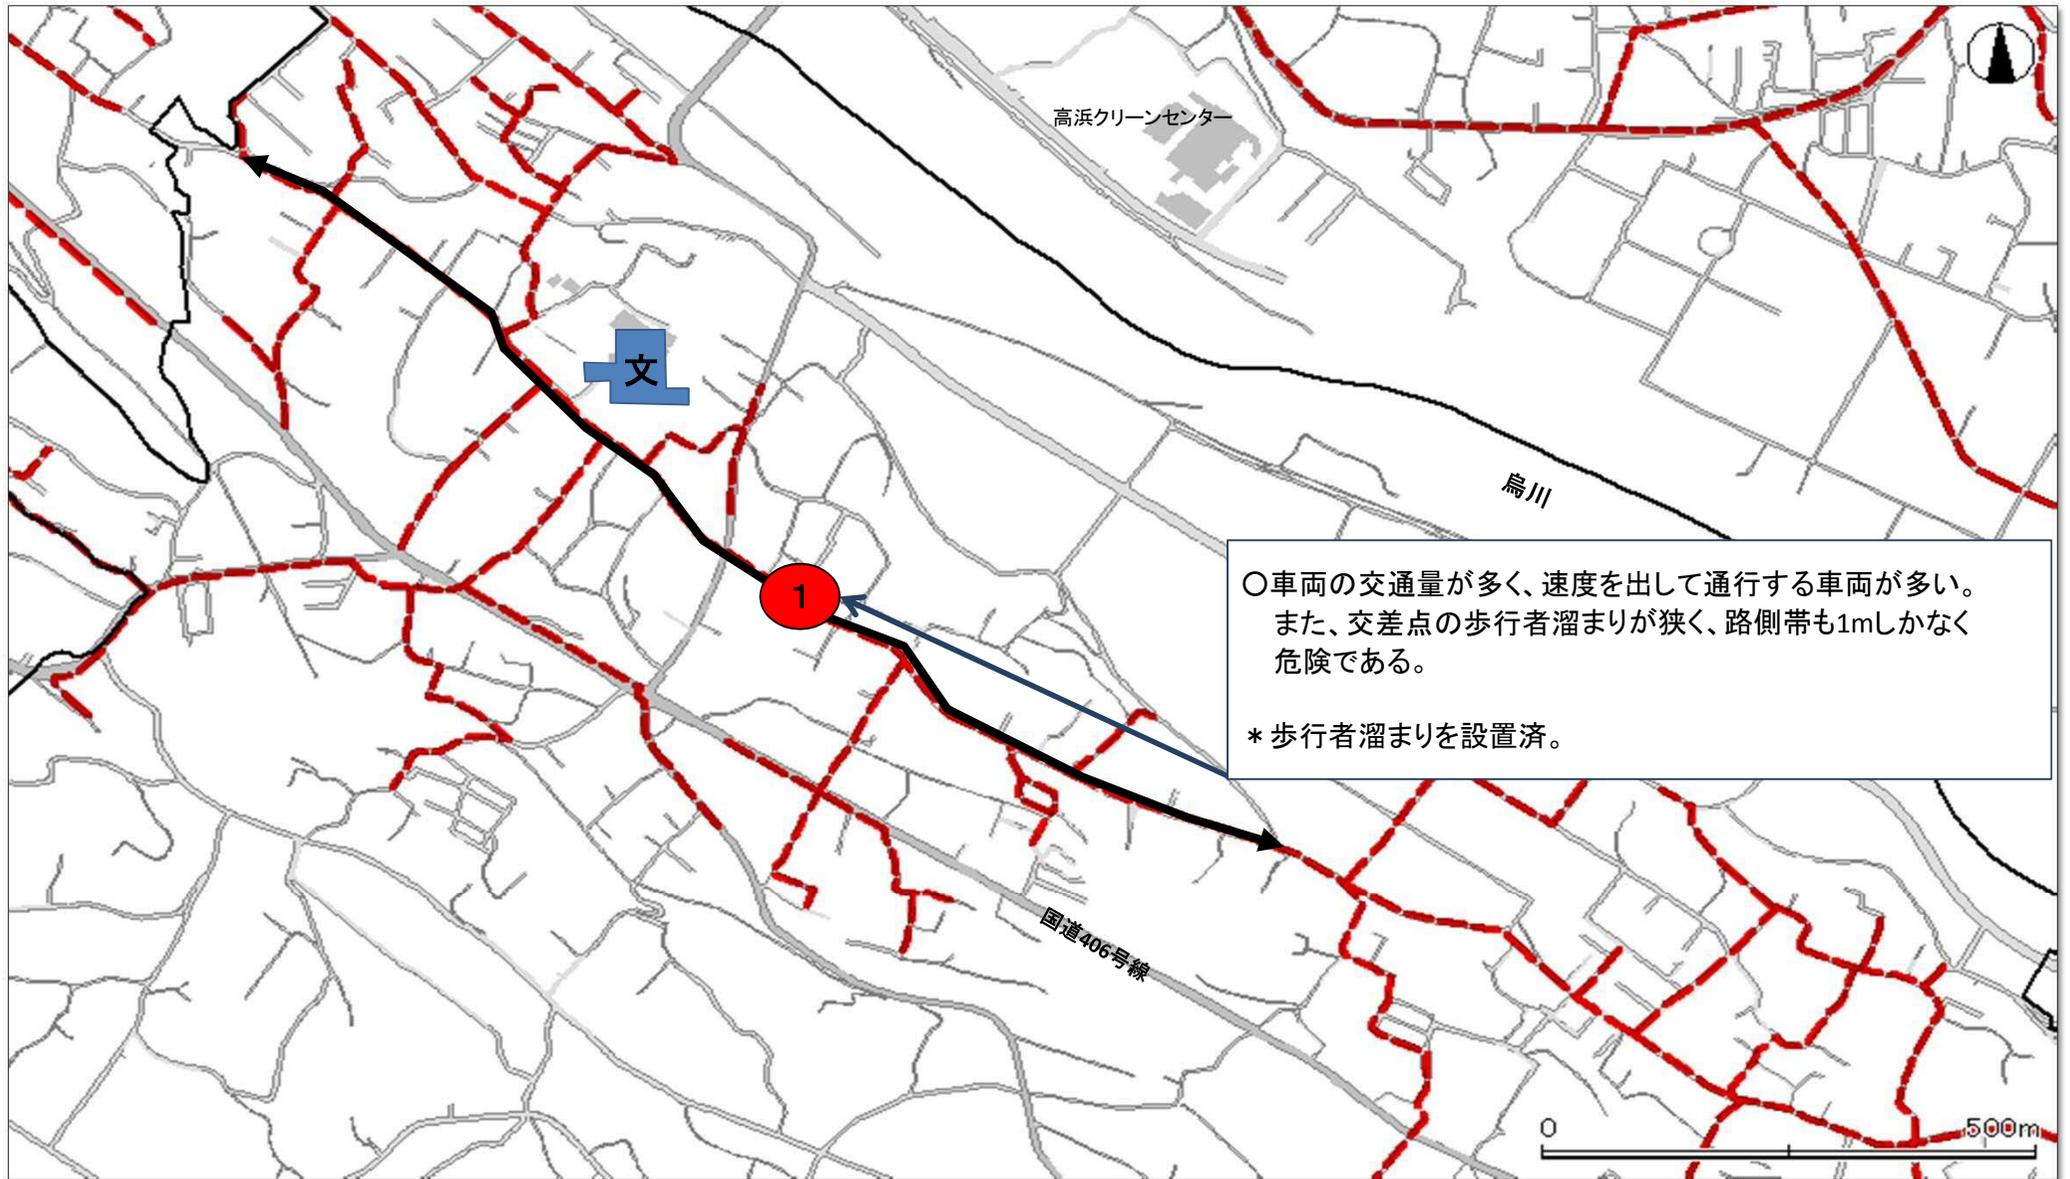
通学路危険箇所改善要望位置図 -下里見小学校-

○車両の交通量が多く、速度を出して通行する車両が多い。
 また、交差点の歩行者溜まりが狭く、路側帯も1mしかなく
 危険である。
 * 歩行者溜まりを設置済。
