# 通学路危険箇所改善要望位置図 -南小学校-

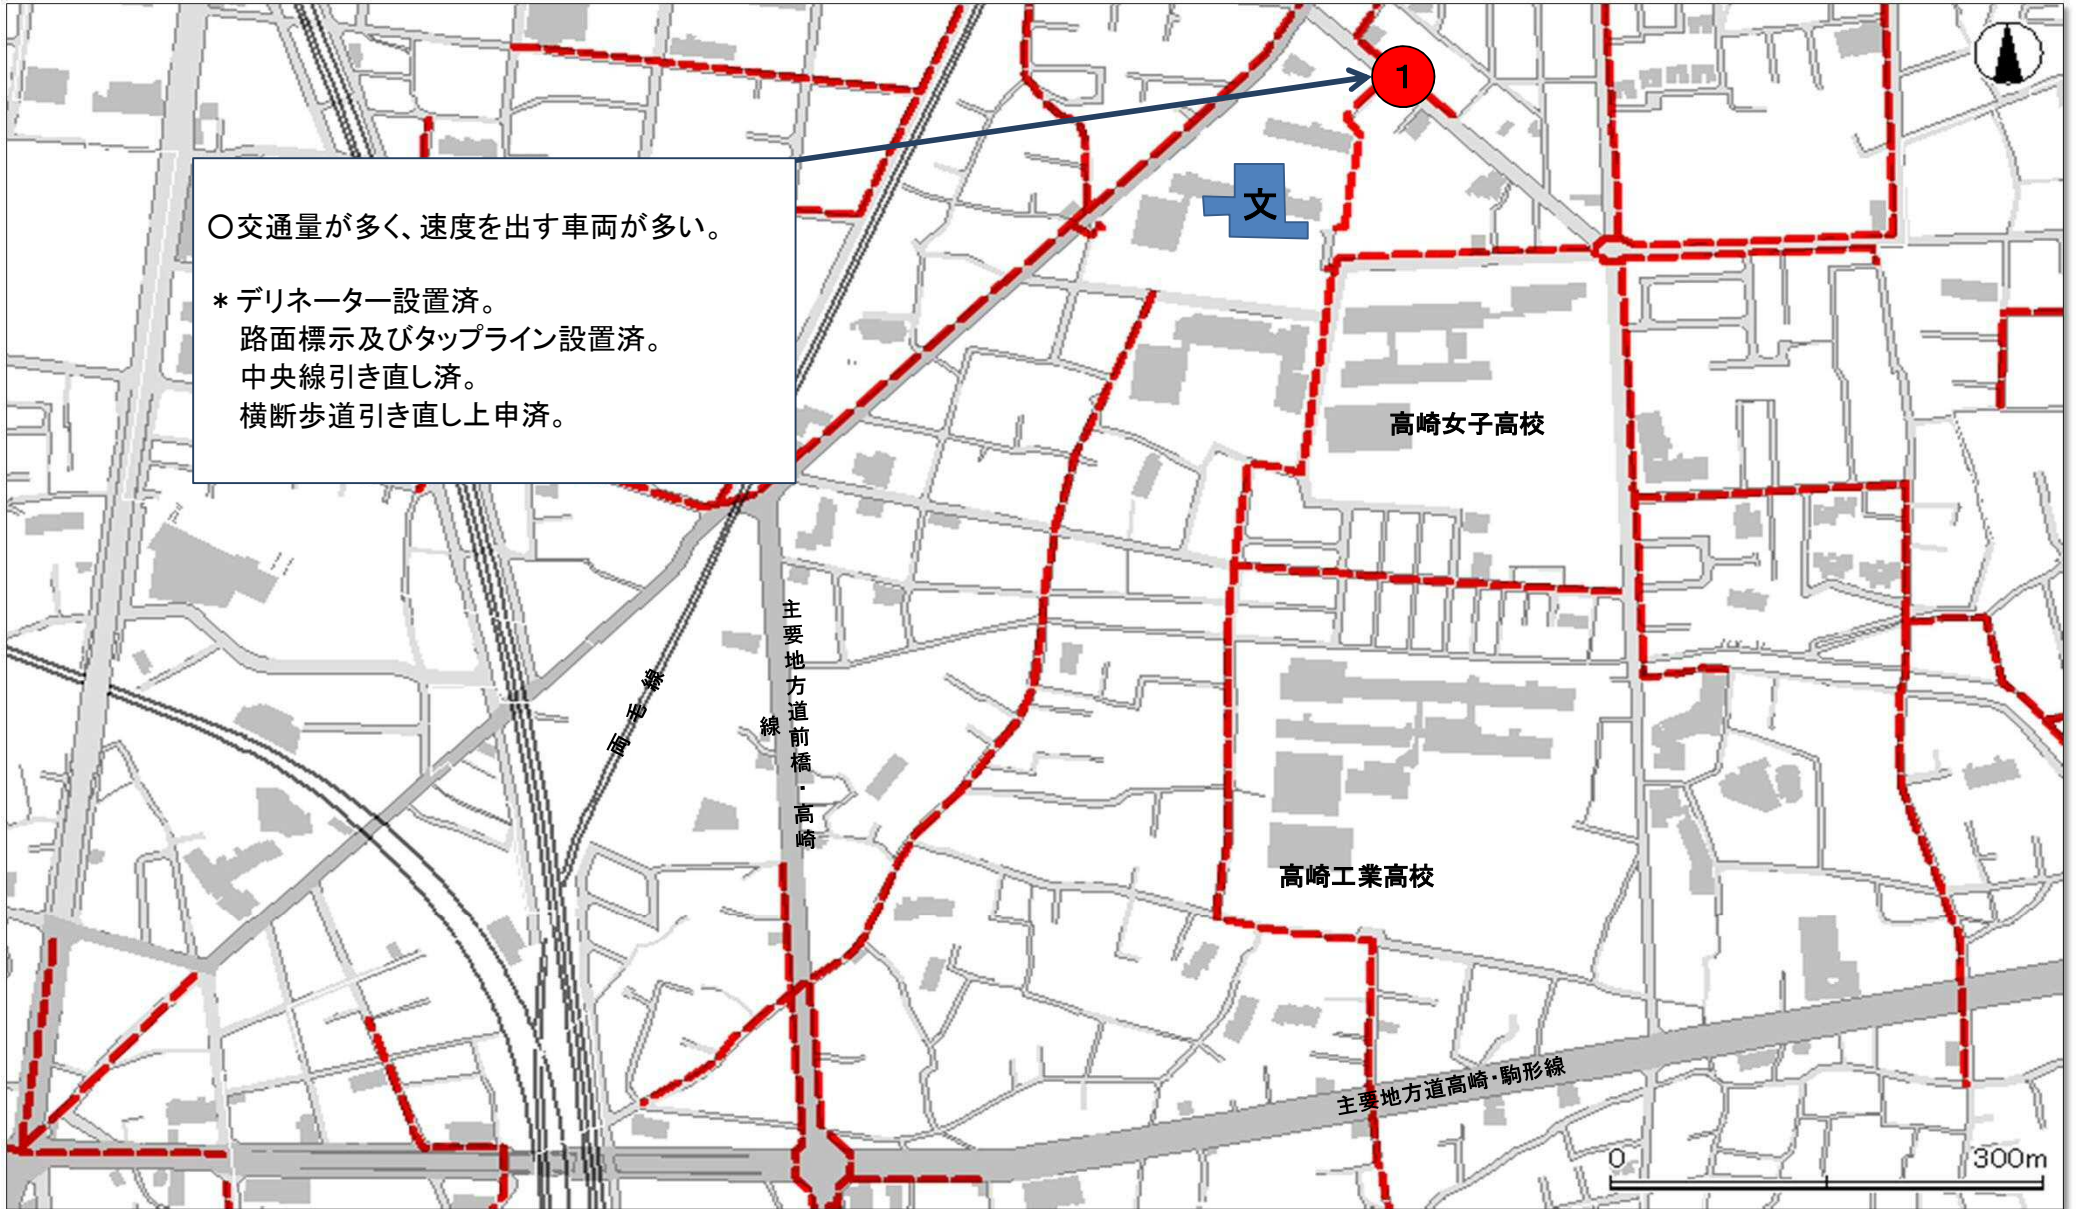
通学路危険箇所改善要望位置図 -塚沢小学校-

○交通量が多く、速度を出す車両が多い。  
 \* デリネーター設置済。  
 路面標示及びタップライン設置済。  
 中央線引き直し済。  
 横断歩道引き直し上申済。

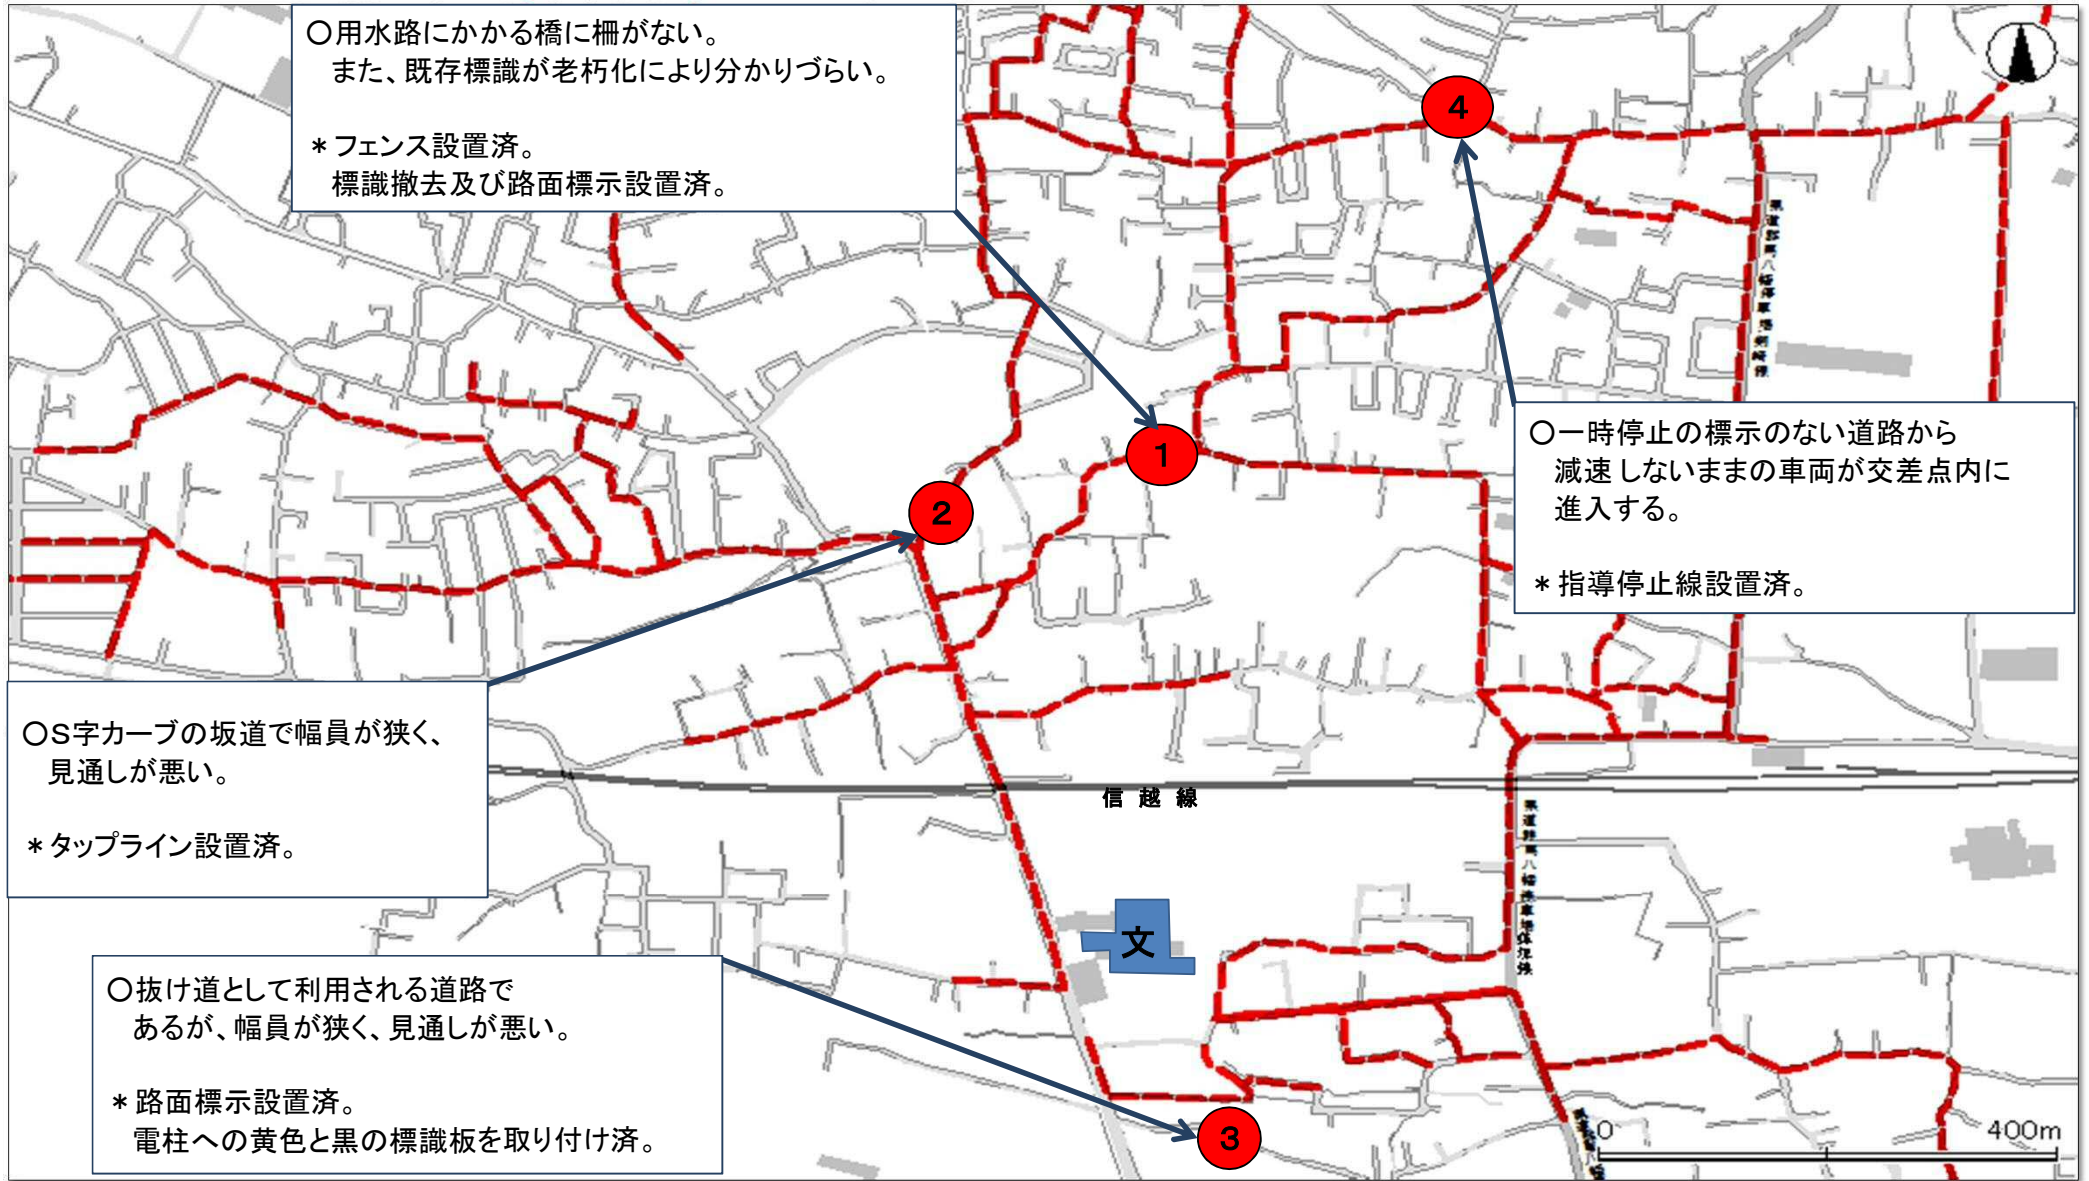
# 通学路危険箇所改善要望位置図 -八幡小学校-

○用水路にかかる橋に柵がない。  
また、既存標識が老朽化により分かりづらい。  
\* フェンス設置済。  
標識撤去及び路面標示設置済。

○一時停止の標示のない道路から  
減速しないままの車両が交差点内に  
進入する。  
\* 指導停止線設置済。

○S字カーブの坂道で幅員が狭く、  
見通しが悪い。  
\* タップライン設置済。

○抜け道として利用される道路で  
あるが、幅員が狭く、見通しが悪い。  
\* 路面標示設置済。  
電柱への黄色と黒の標識板を取り付け済。

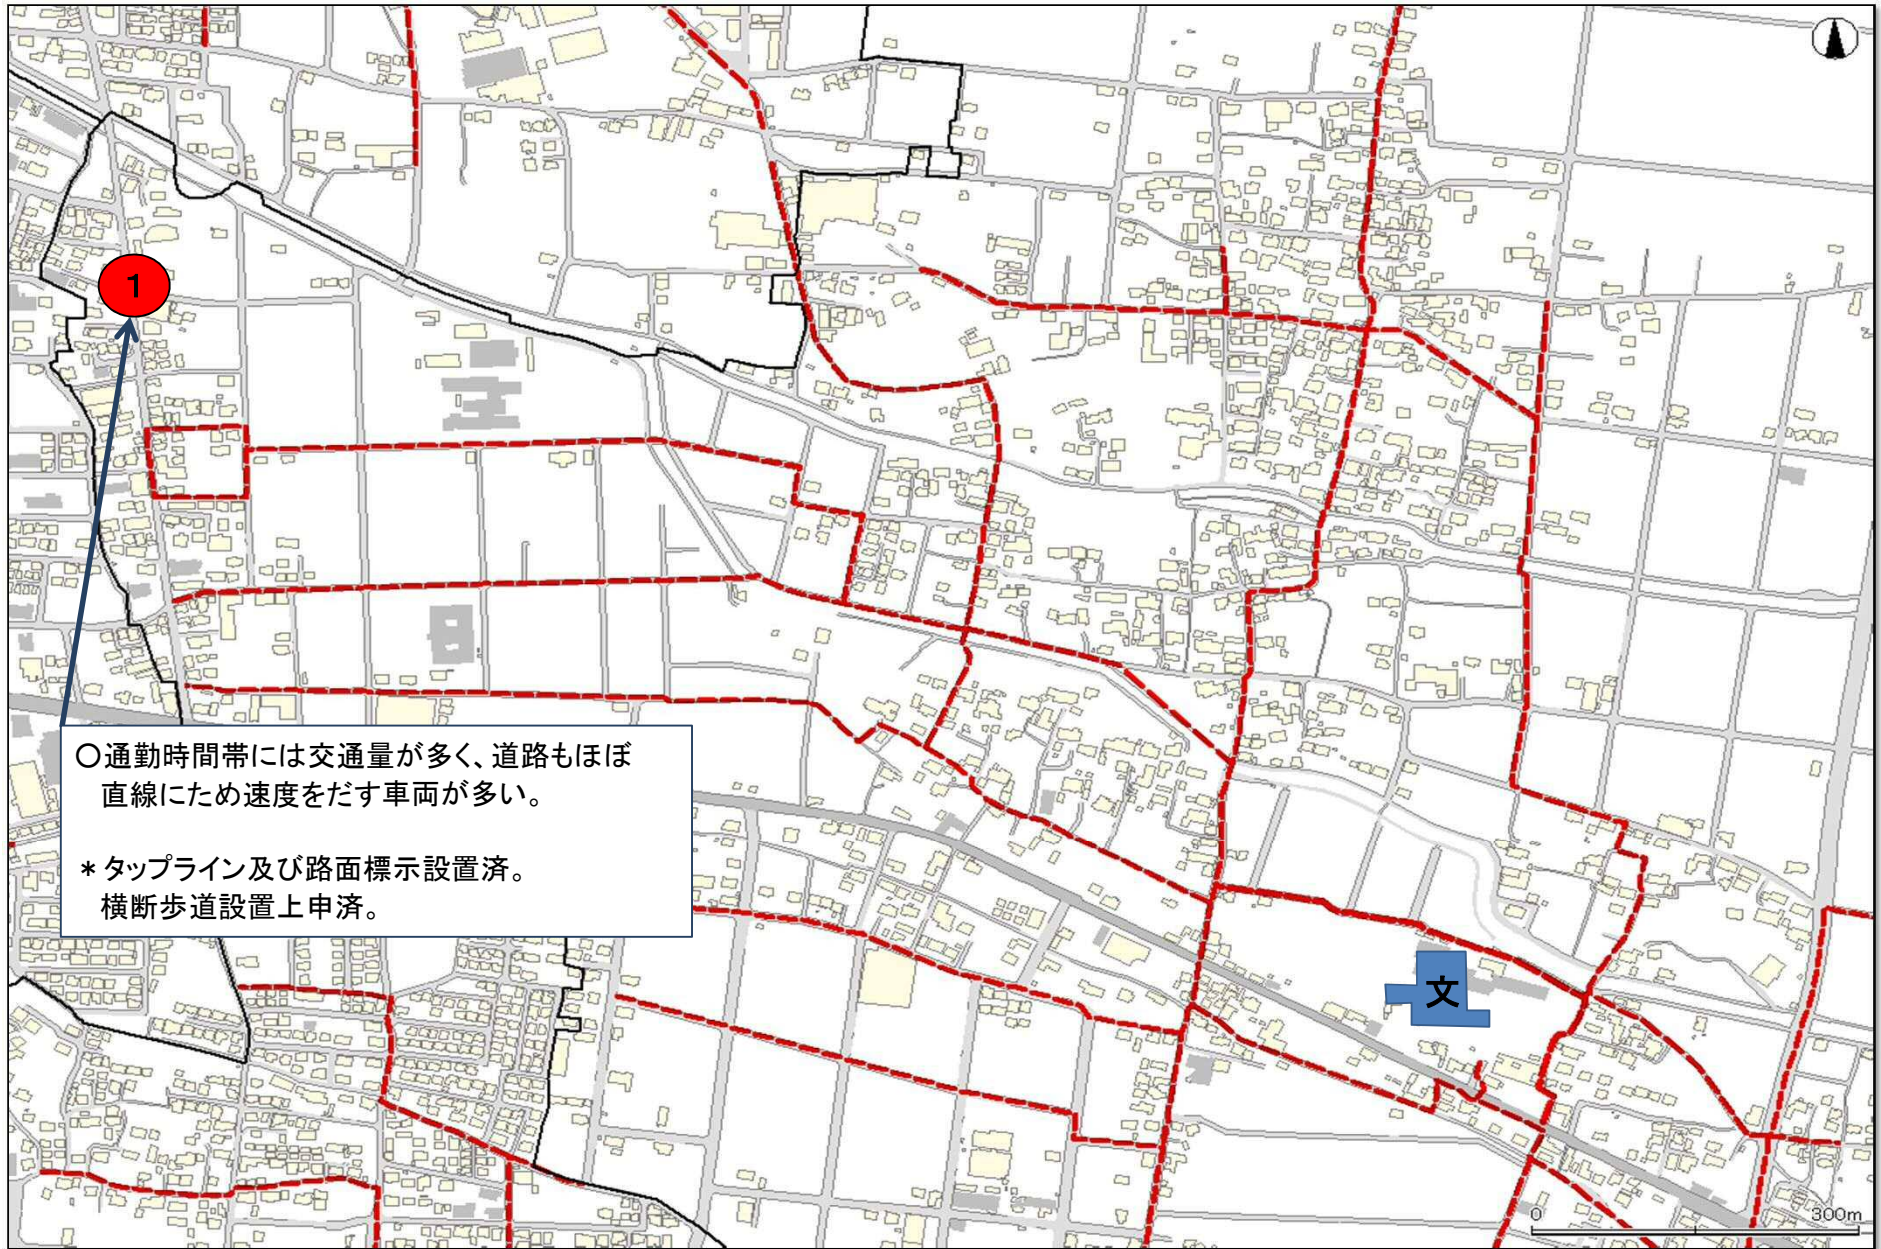
通学路危険箇所改善要望位置図 -大類小学校-

○通勤時間帯には交通量が多く、道路もほぼ直線のため速度をだす車両が多い。

\*タップライン及び路面標示設置済。横断歩道設置上申済。

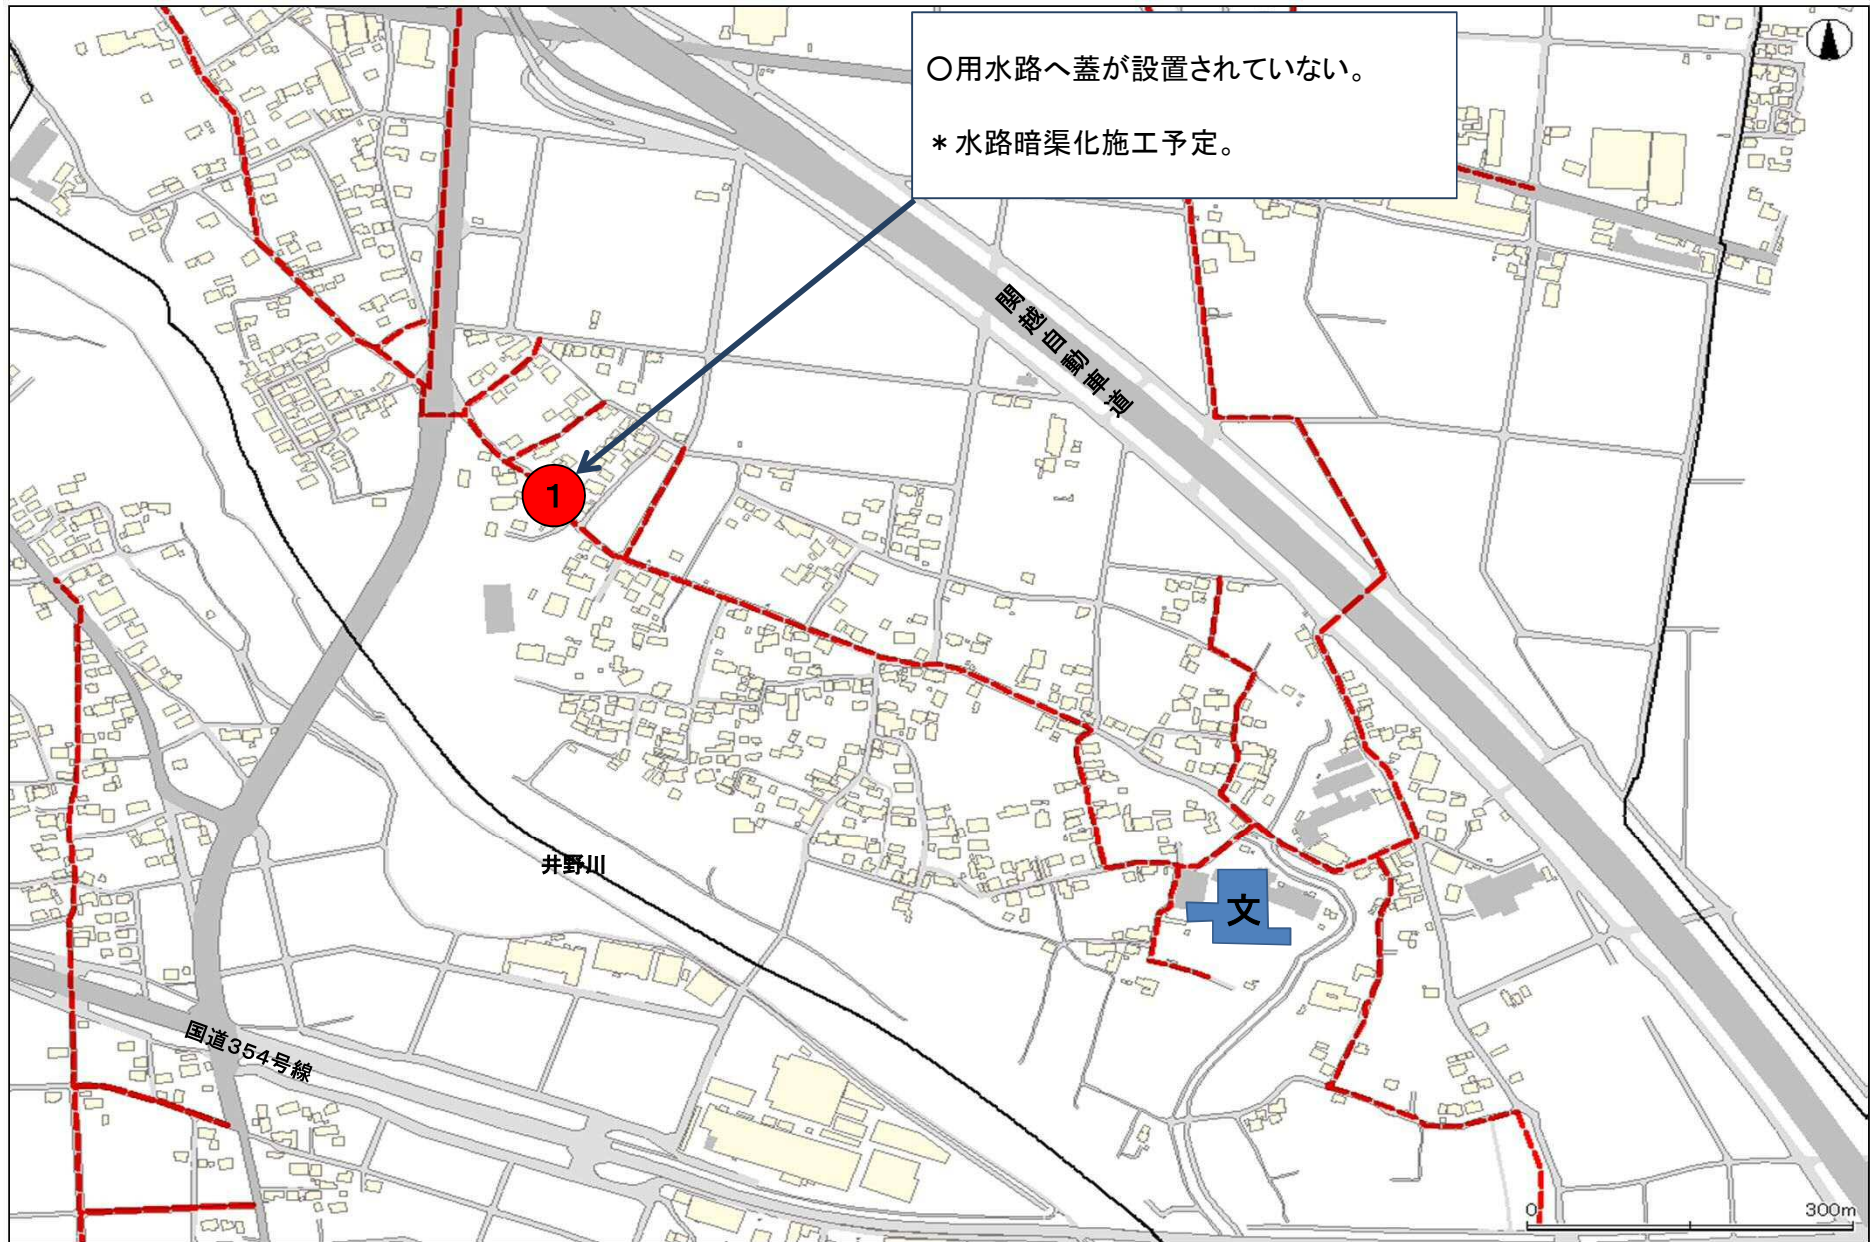
# 通学路危険箇所改善要望位置図 -滝川小学校-

○用水路へ蓋が設置されていない。  
\*水路暗渠化施工予定。

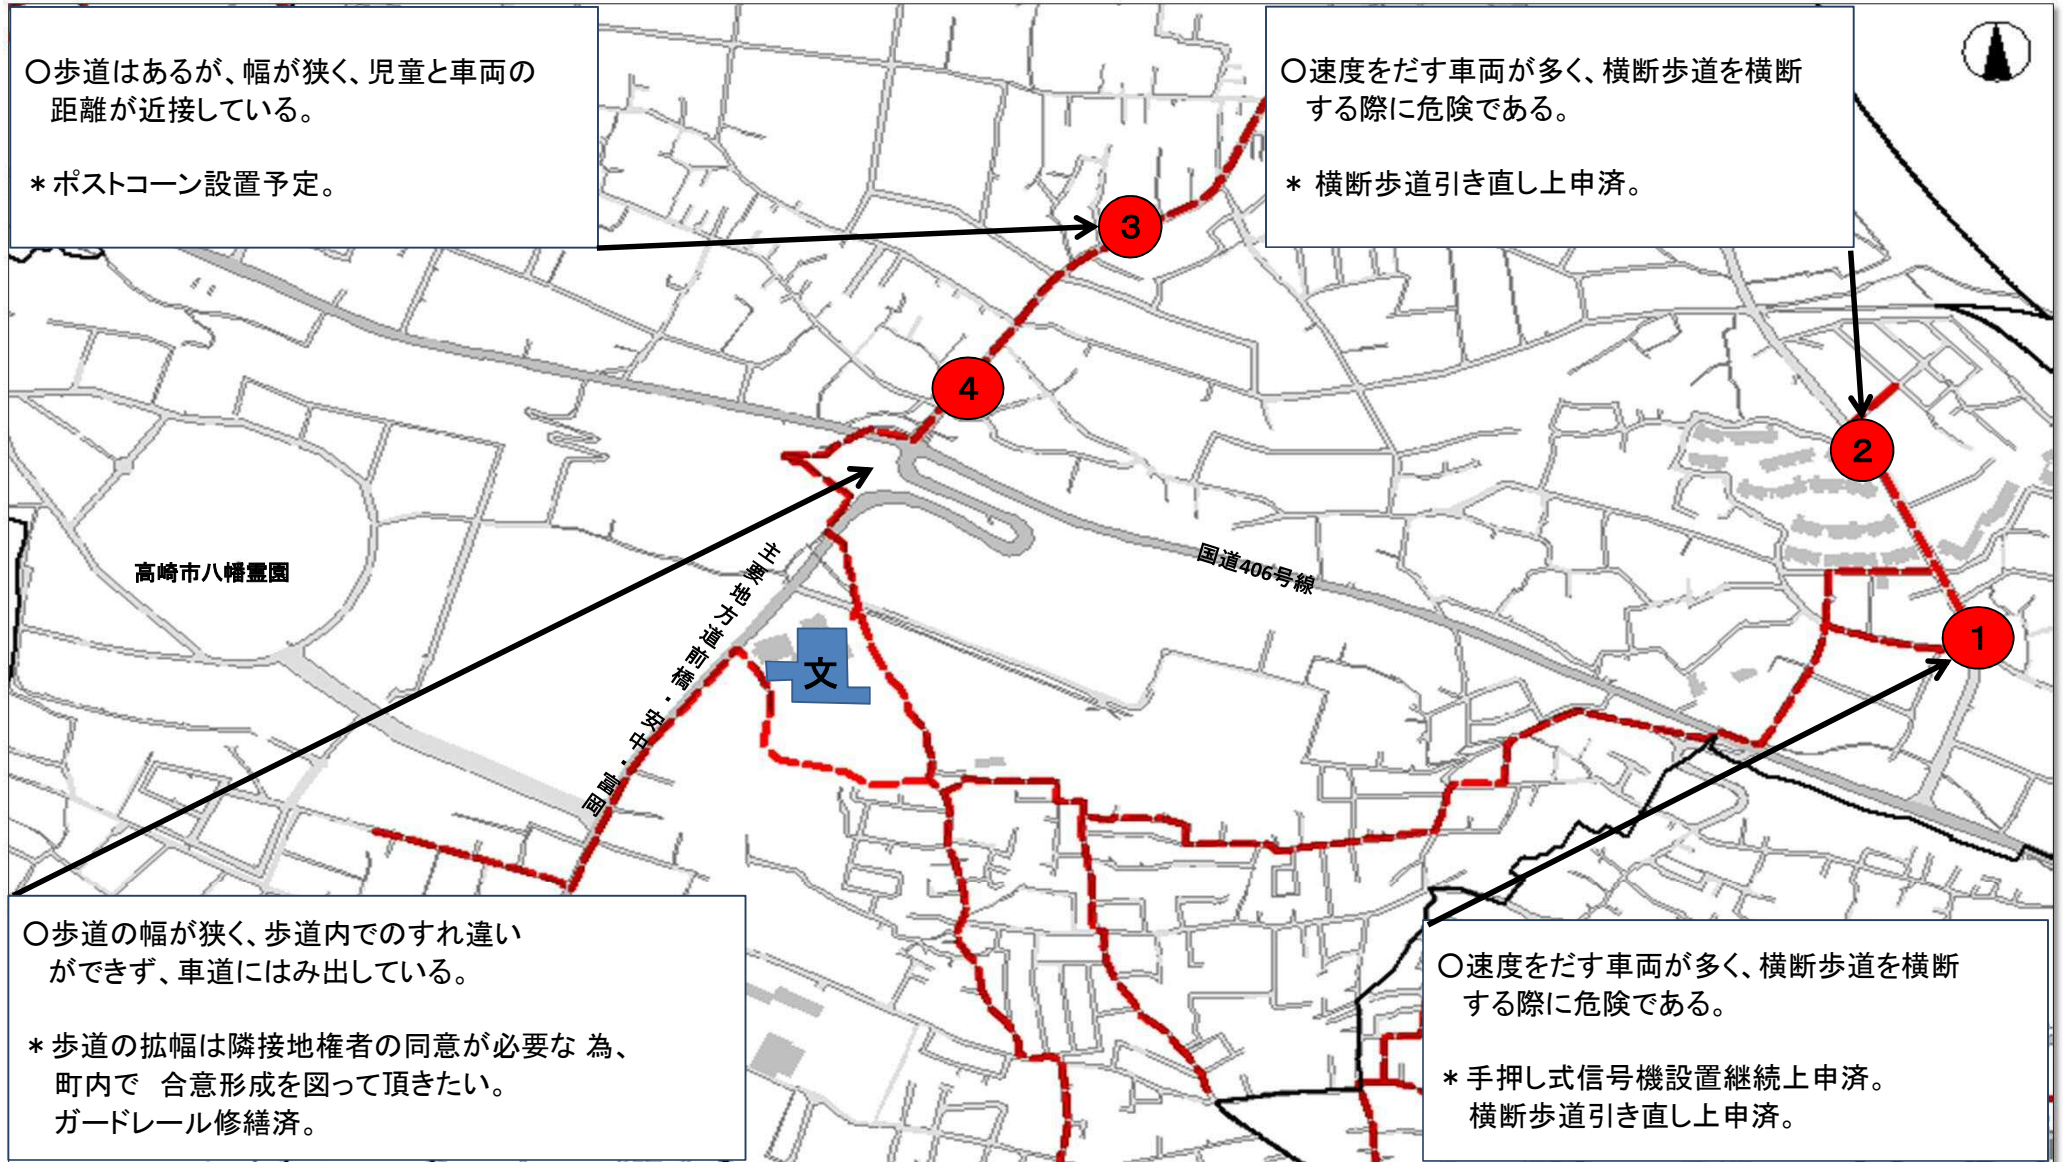
# 通学路危険箇所改善要望位置図 -西部小学校-

○歩道はあるが、幅が狭く、児童と車両の距離が近接している。

○速度をだす車両が多く、横断歩道を横断する際に危険である。

○歩道の幅が狭く、歩道内でのすれ違いができず、車道にはみ出している。

\*ポストコーン設置予定。

\*横断歩道引き直し上申済。

\*歩道の拡幅は隣接地権者の同意が必要な為、町内で合意形成を図って頂きたい。  
ガードレール修繕済。

\*手押し式信号機設置継続上申済。  
横断歩道引き直し上申済。

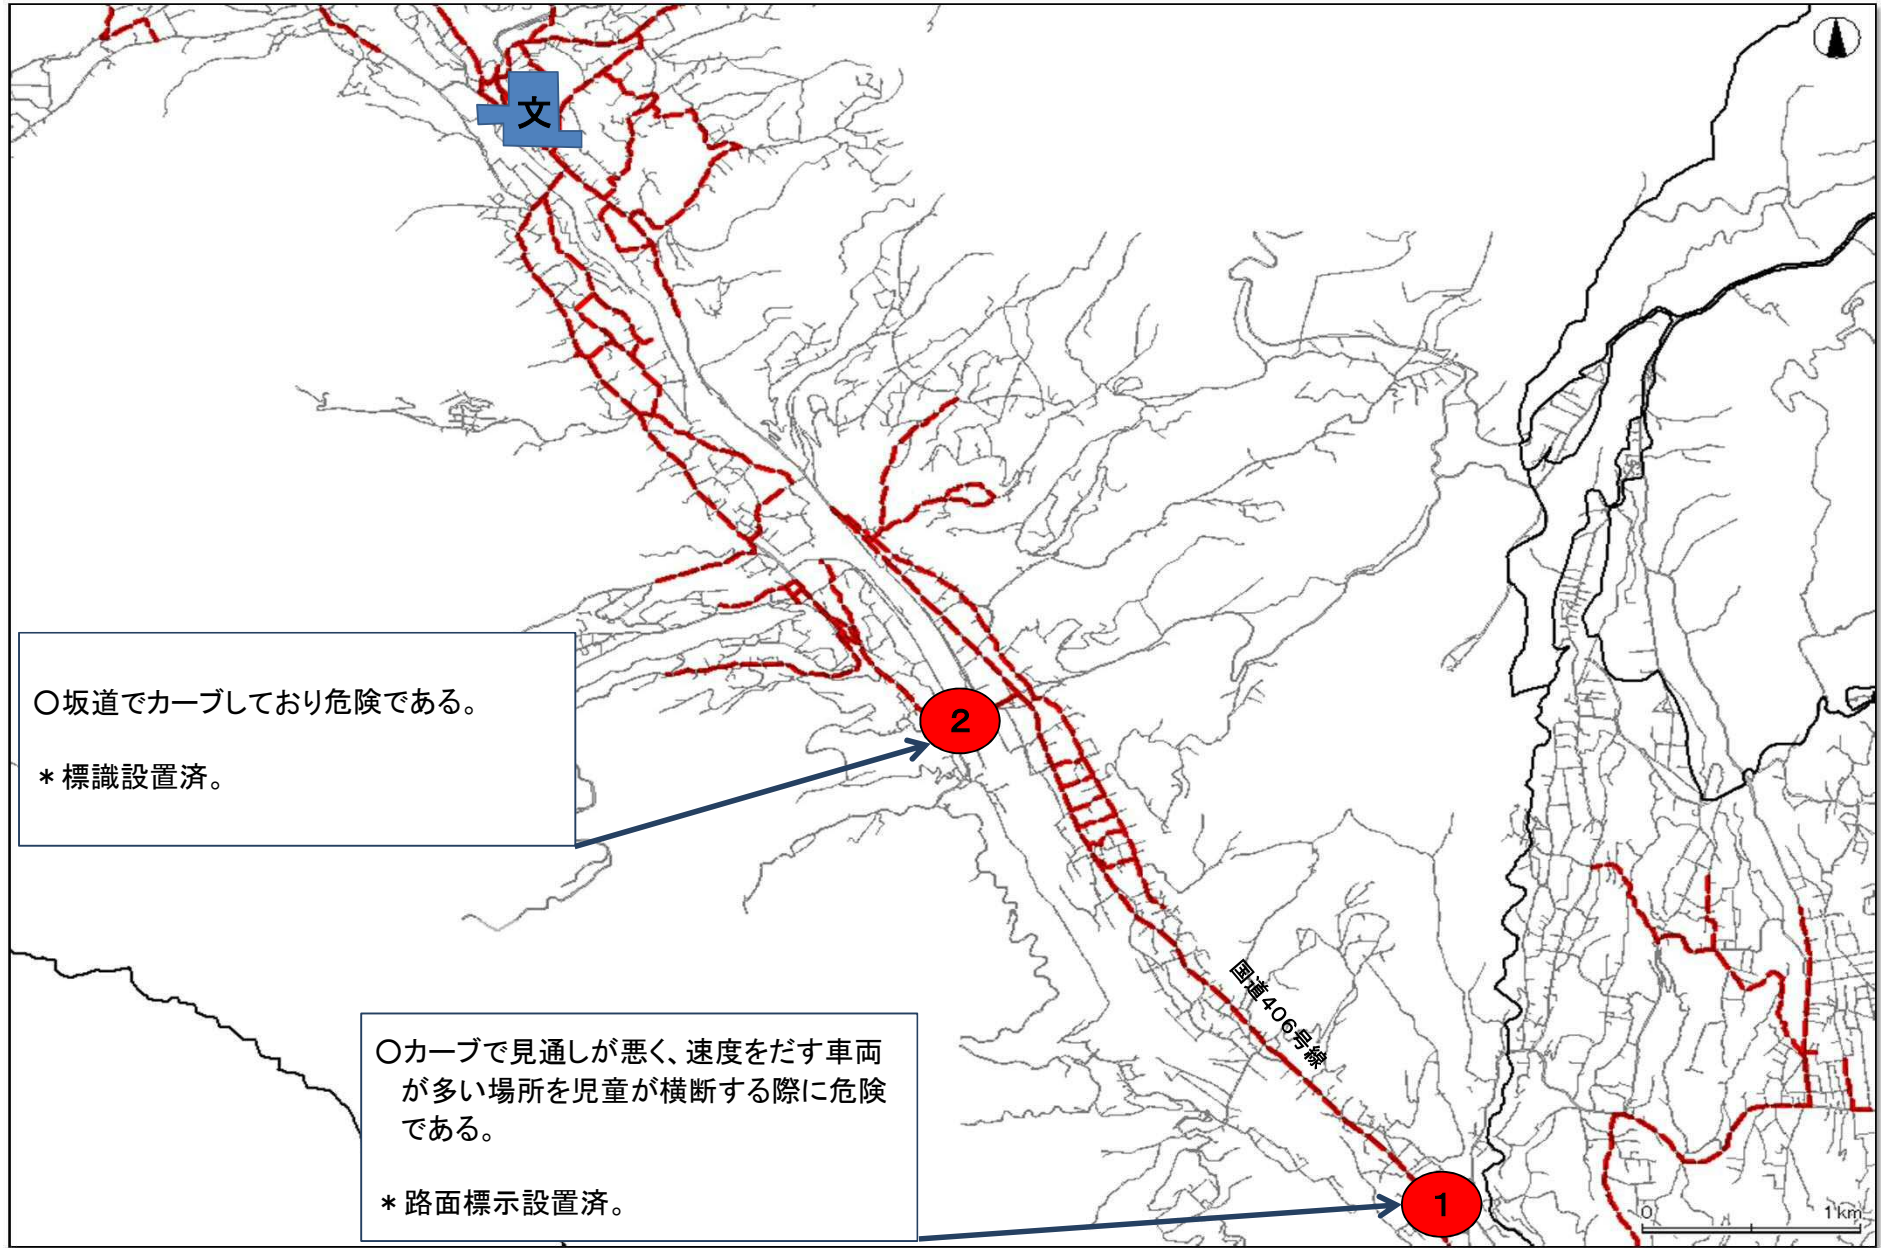
通学路危険箇所改善要望位置図 -倉渚小学校-

○坂道でカーブしており危険である。  
\* 標識設置済。

○カーブで見通しが悪く、速度をだす車両が多い場所を児童が横断する際に危険である。  
\* 路面標示設置済。

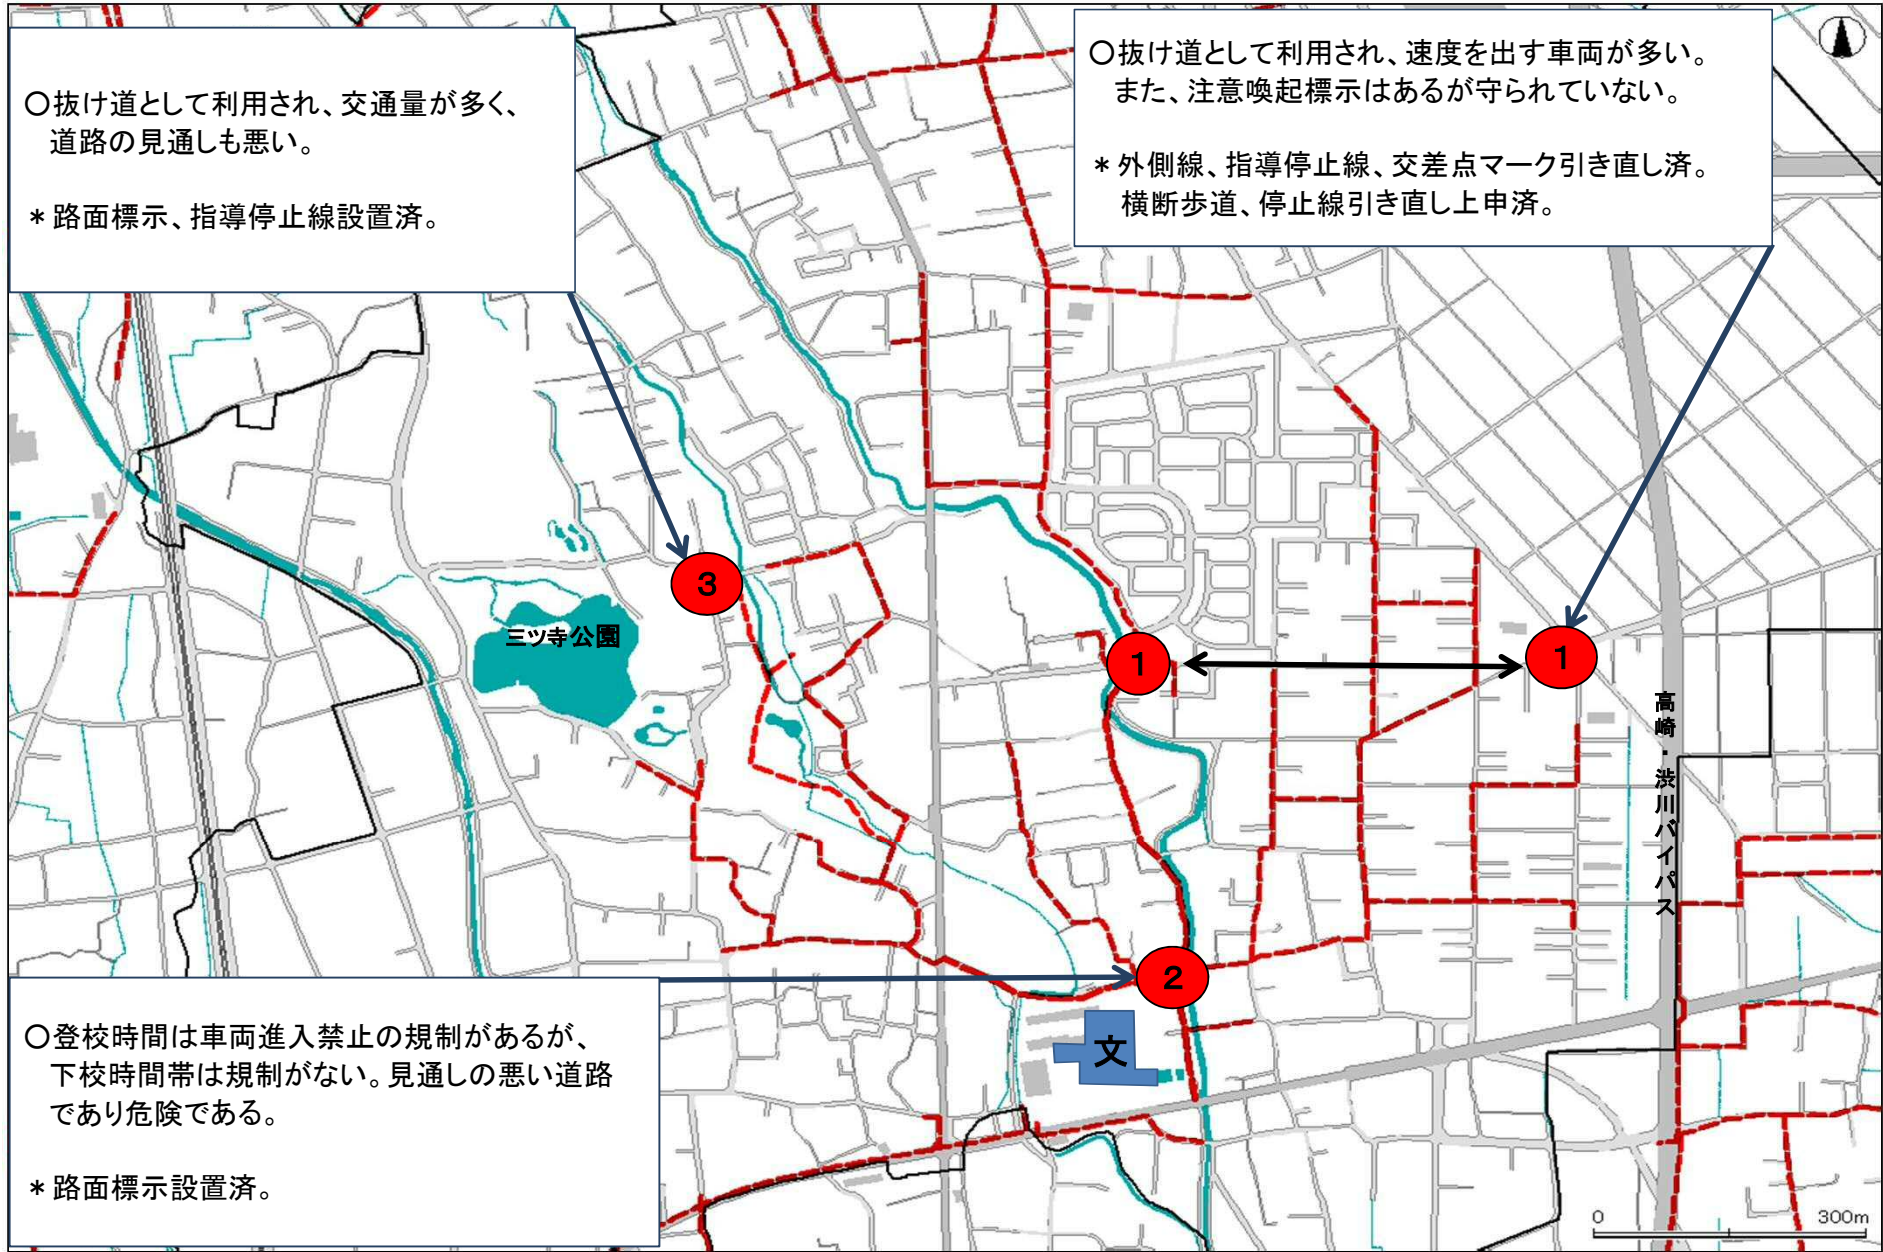
# 通学路危険箇所改善要望位置図 -堤ヶ岡小学校-

○抜け道として利用され、交通量が多く、道路の見通しも悪い。

○抜け道として利用され、速度を出す車両が多い。また、注意喚起標示はあるが守られていない。

○登校時間は車両進入禁止の規制があるが、下校時間帯は規制がない。見通しの悪い道路であり危険である。

\* 路面標示、指導停止線設置済。

\* 外側線、指導停止線、交差点マーク引き直し済。横断歩道、停止線引き直し上申済。

\* 路面標示設置済。

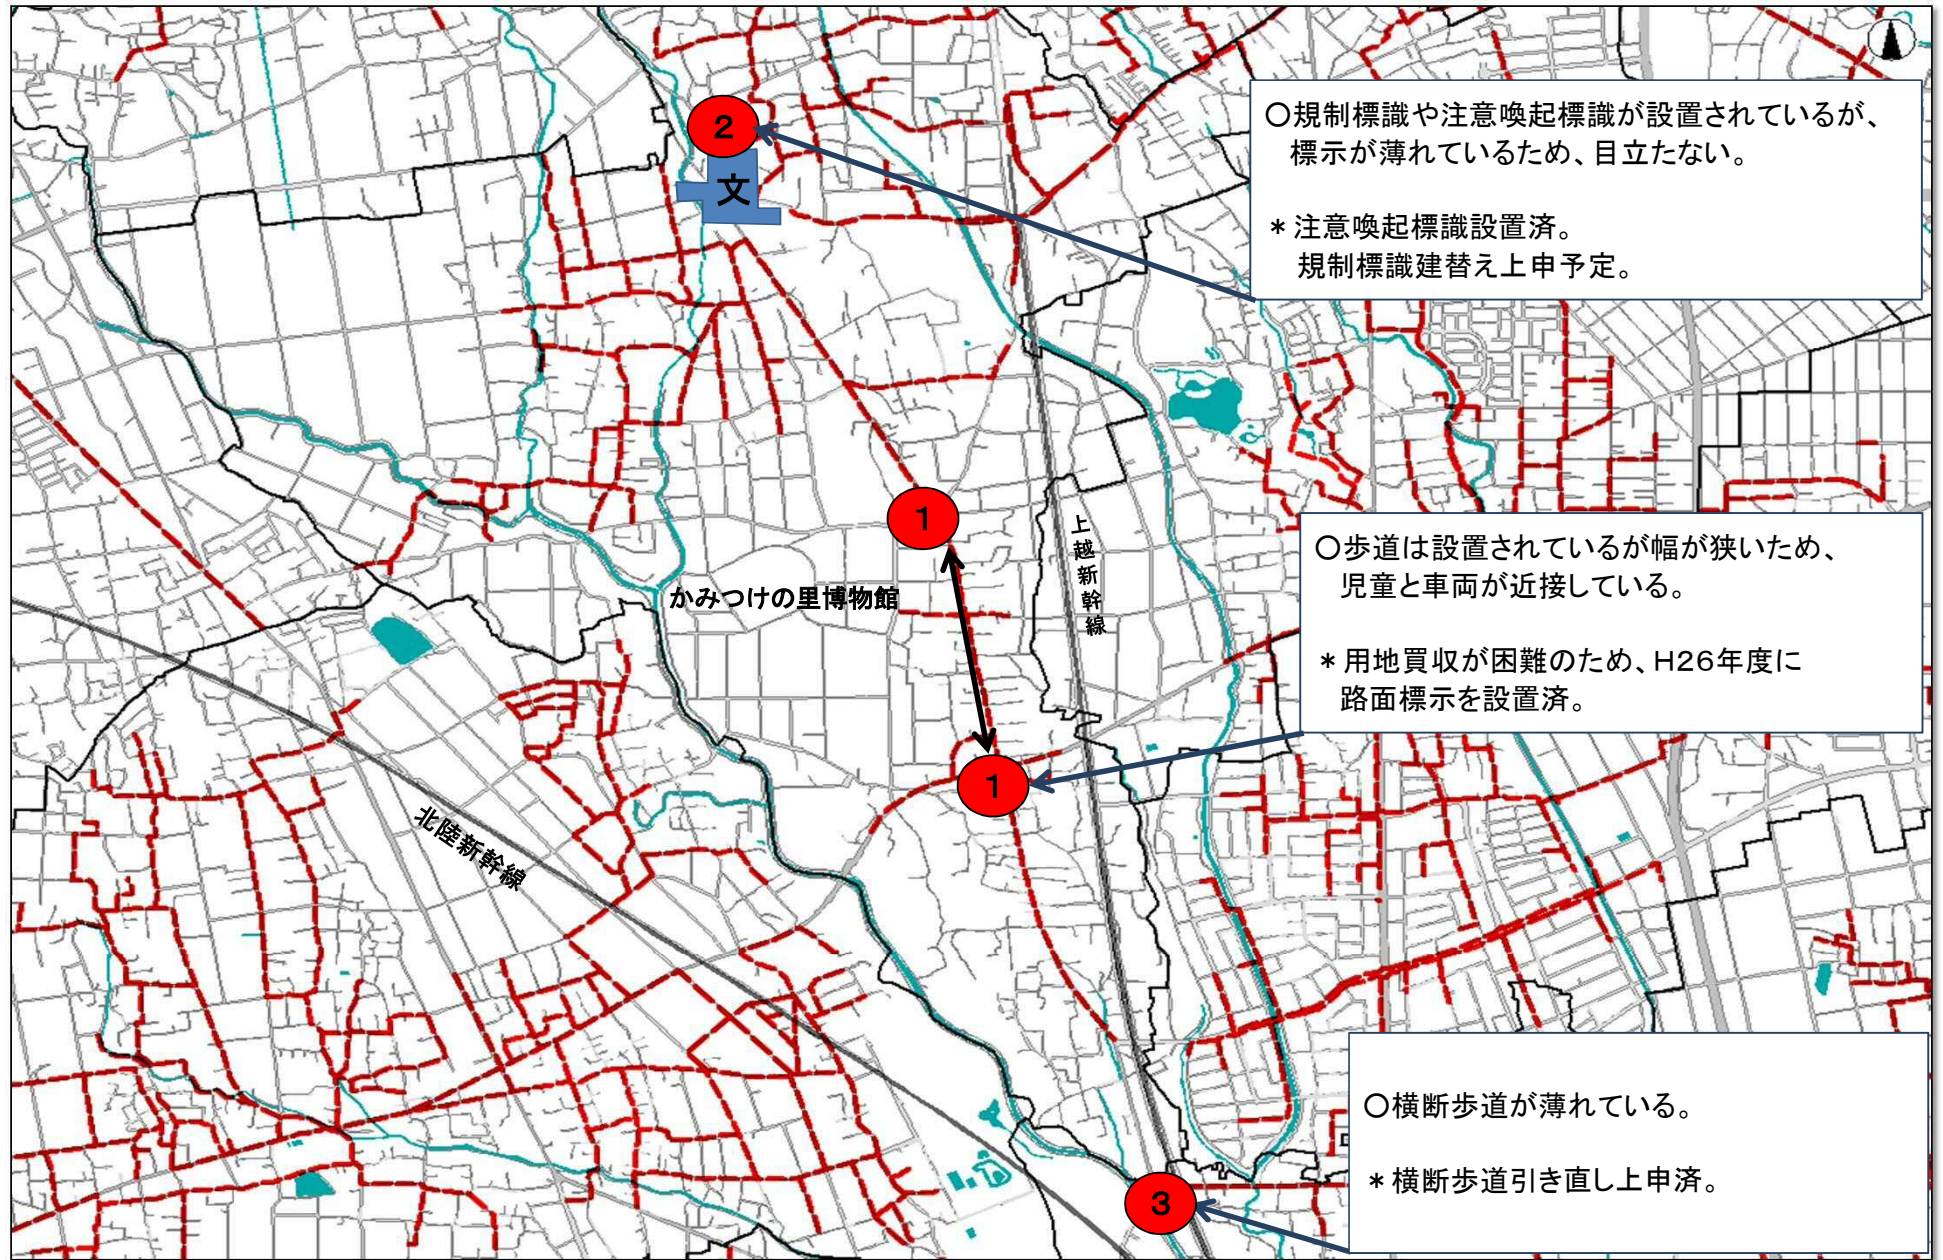
# 通学路危険箇所改善要望位置図 -上郊小学校-

○規制標識や注意喚起標識が設置されているが、標示が薄れているため、目立たない。  
 \* 注意喚起標識設置済。  
 規制標識建替え上申予定。

○歩道は設置されているが幅が狭いため、児童と車両が近接している。  
 \* 用地買収が困難のため、H26年度に路面標示を設置済。

○横断歩道が薄れている。  
 \* 横断歩道引き直し上申済。

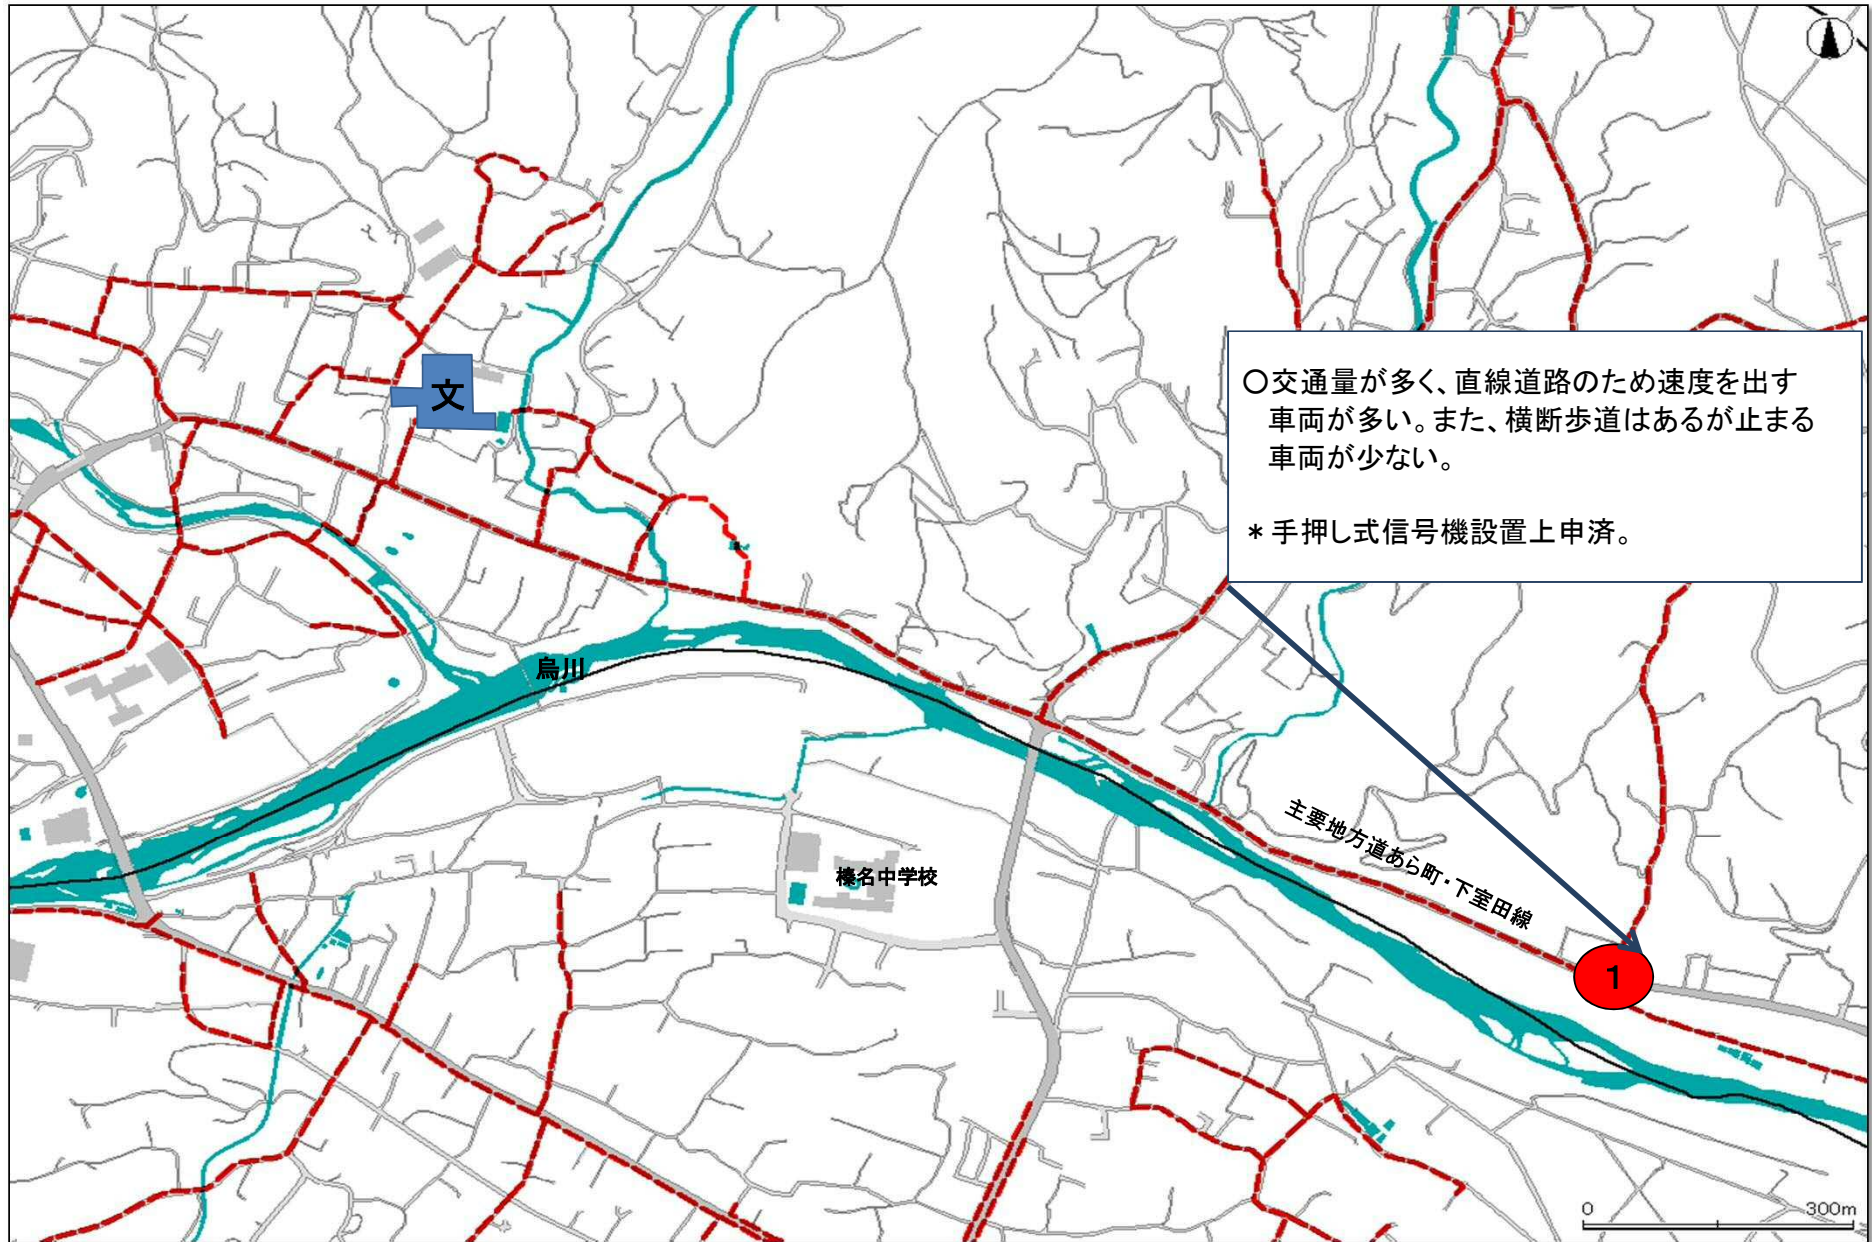
通学路危険箇所改善要望位置図 -下室田小学校-

○交通量が多く、直線道路のため速度を出す  
車両が多い。また、横断歩道はあるが止まる  
車両が少ない。  
\* 手押し式信号機設置上申済。
