# 通学路危険箇所改善要望位置図 -南小学校-

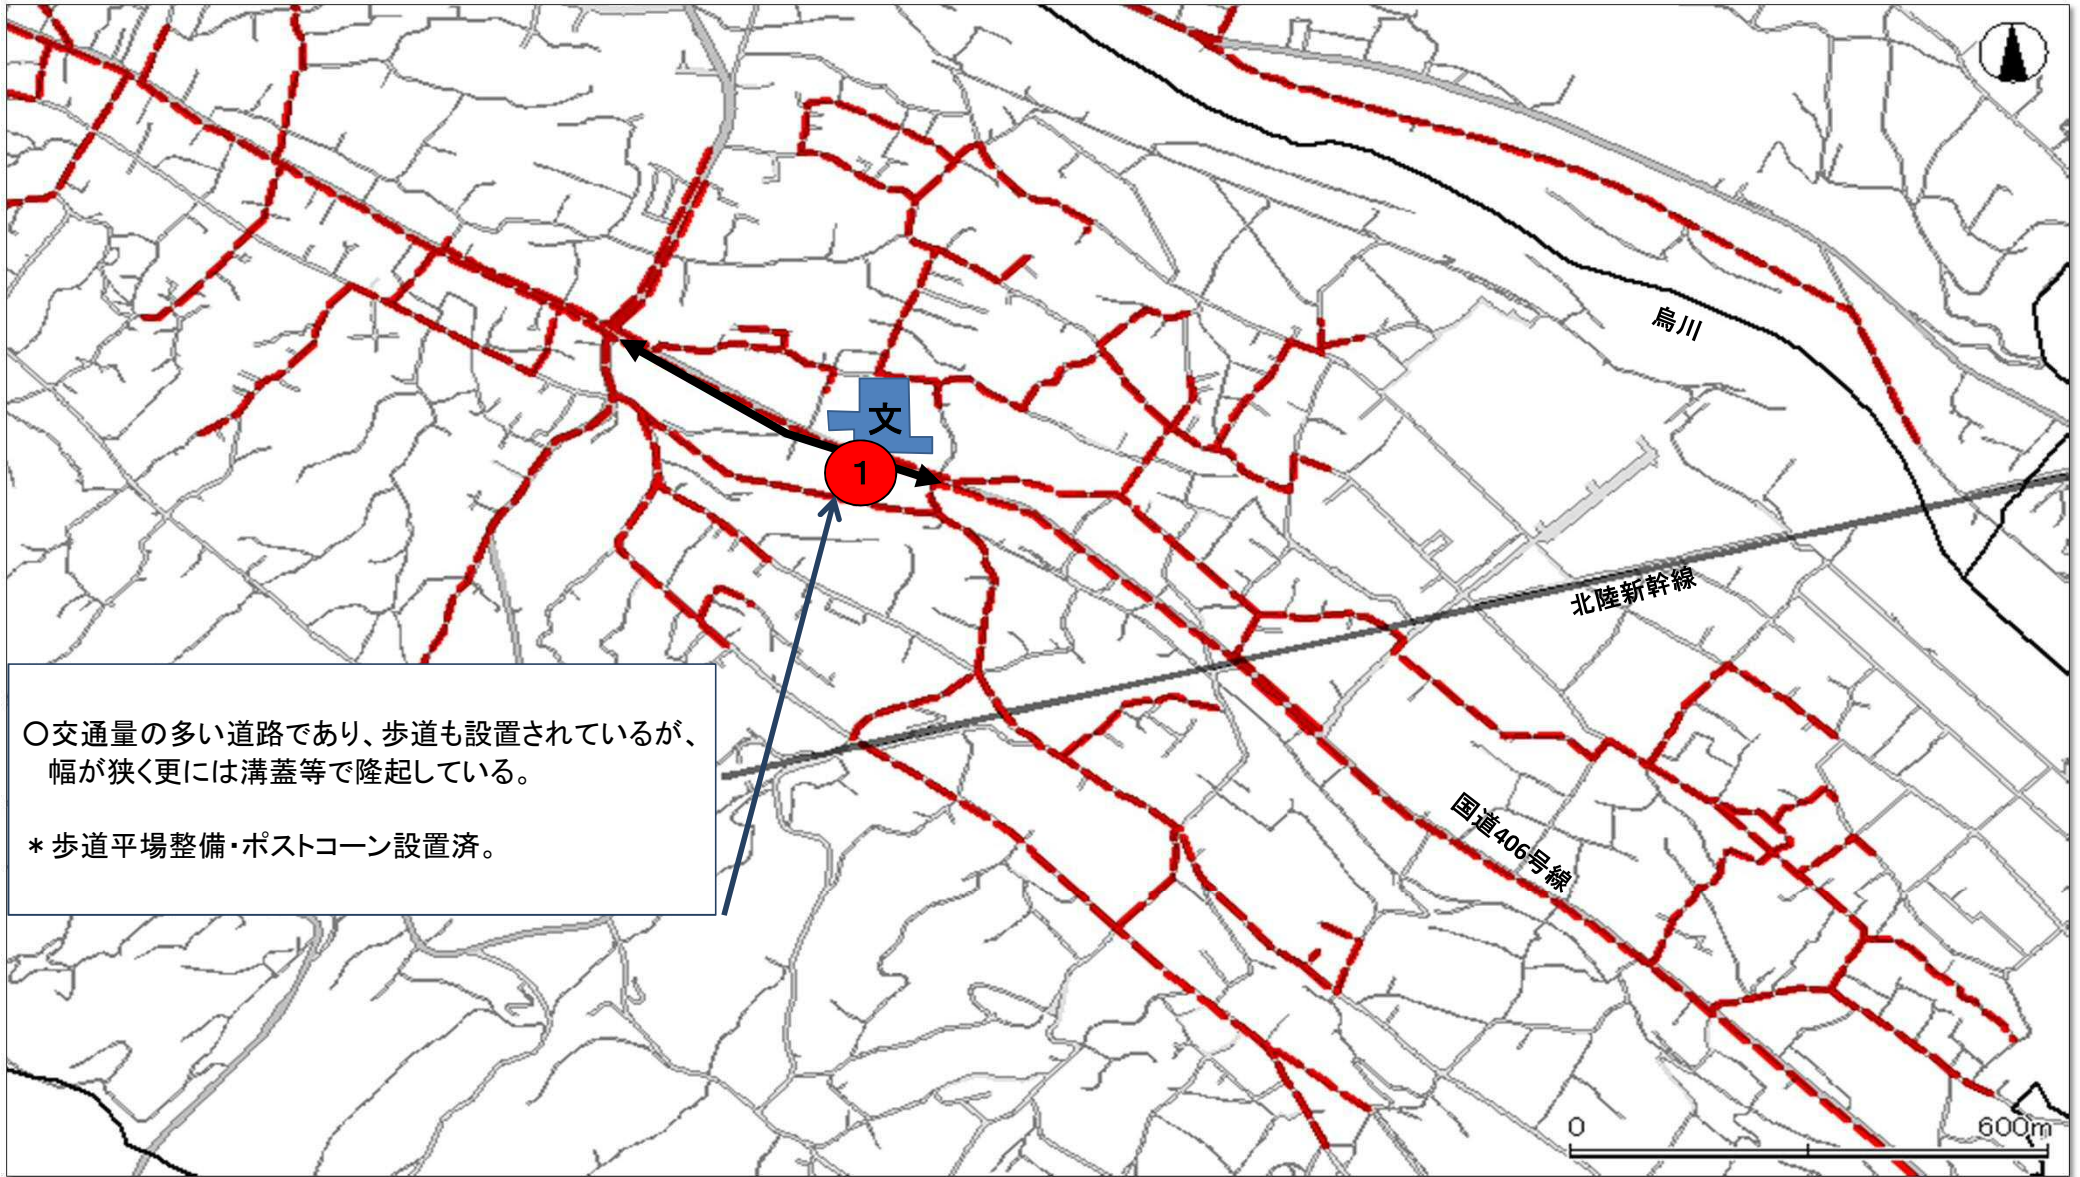
通学路危険箇所改善要望位置図 -里見小学校-

○交通量の多い道路であり、歩道も設置されているが、幅が狭く更には溝蓋等で隆起している。  
 \* 歩道平場整備・ポストコーン設置済。

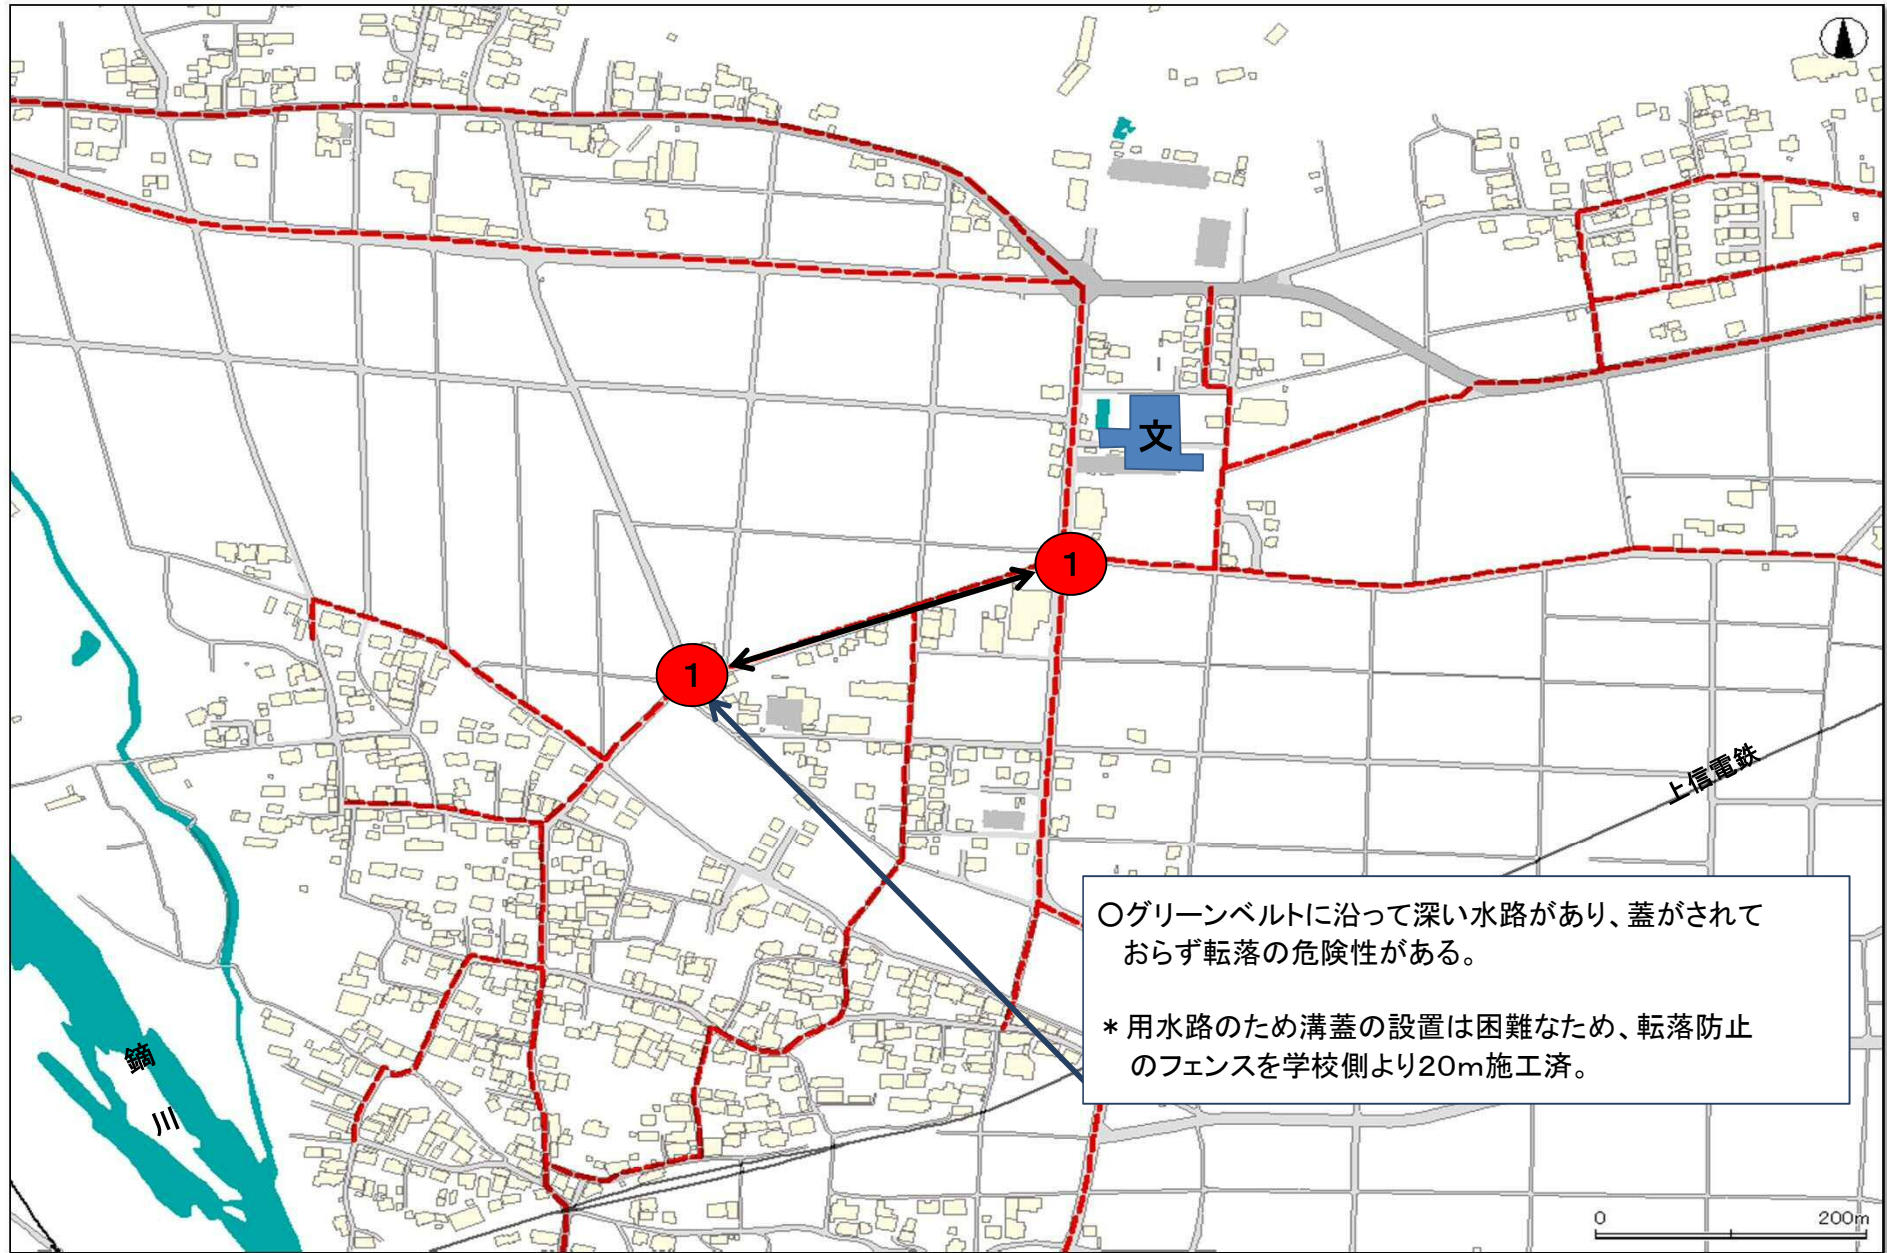
通学路危険箇所改善要望位置図 -馬庭小学校-

○グリーンベルトに沿って深い水路があり、蓋がされておらず転落の危険性がある。  
 \* 用水路のため溝蓋の設置は困難なため、転落防止のフェンスを学校側より20m施工済。
