通学路危険箇所改善要望位置図 -北小学校-

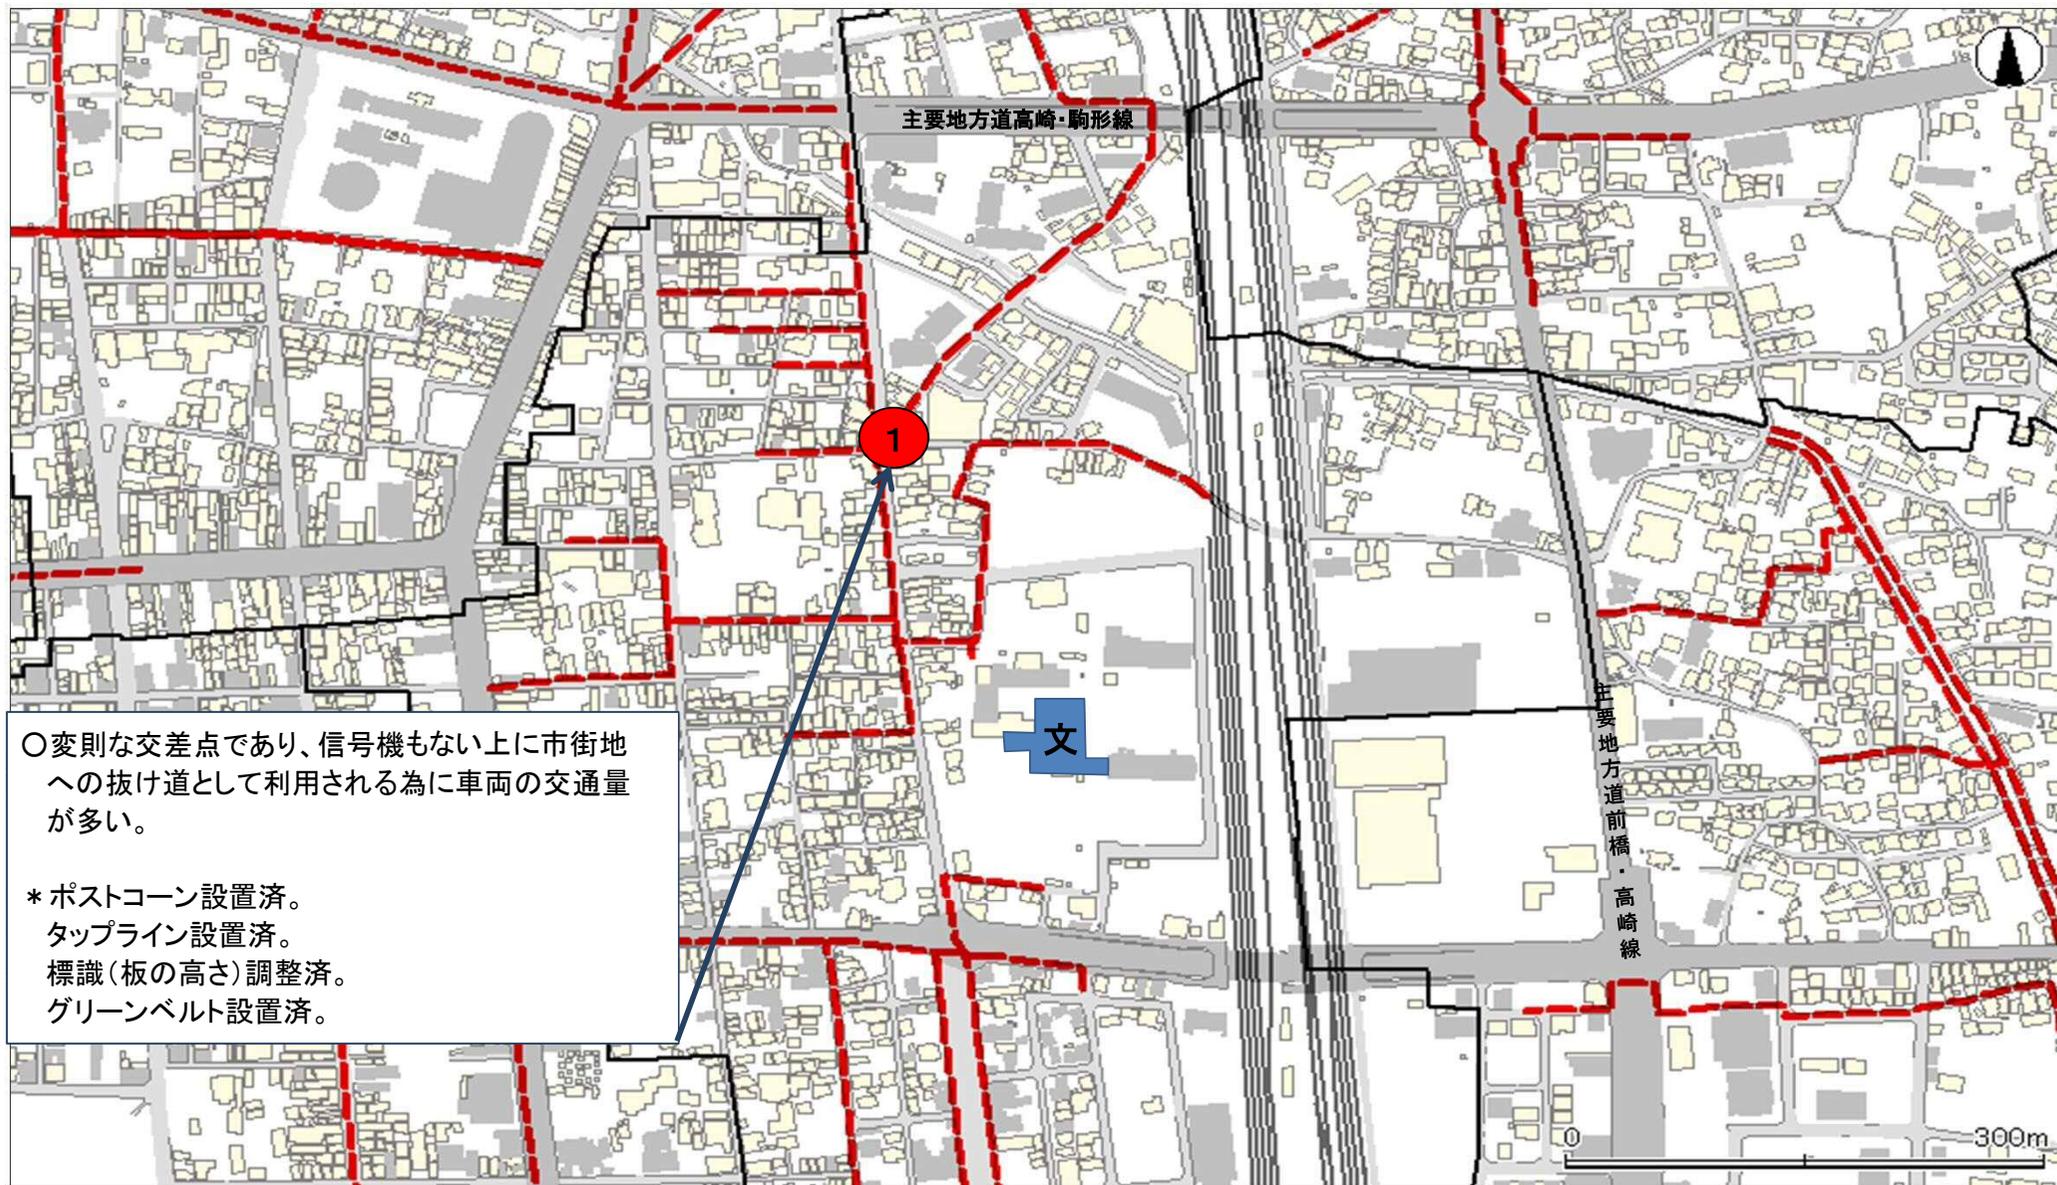
通学路危険箇所改善要望位置図 -東小学校-

○変則な交差点であり、信号機もない上に市街地への抜け道として利用される為に車両の交通量が多い。

* ポストコーン設置済。
 タップライン設置済。
 標識(板の高さ)調整済。
 グリーンベルト設置済。

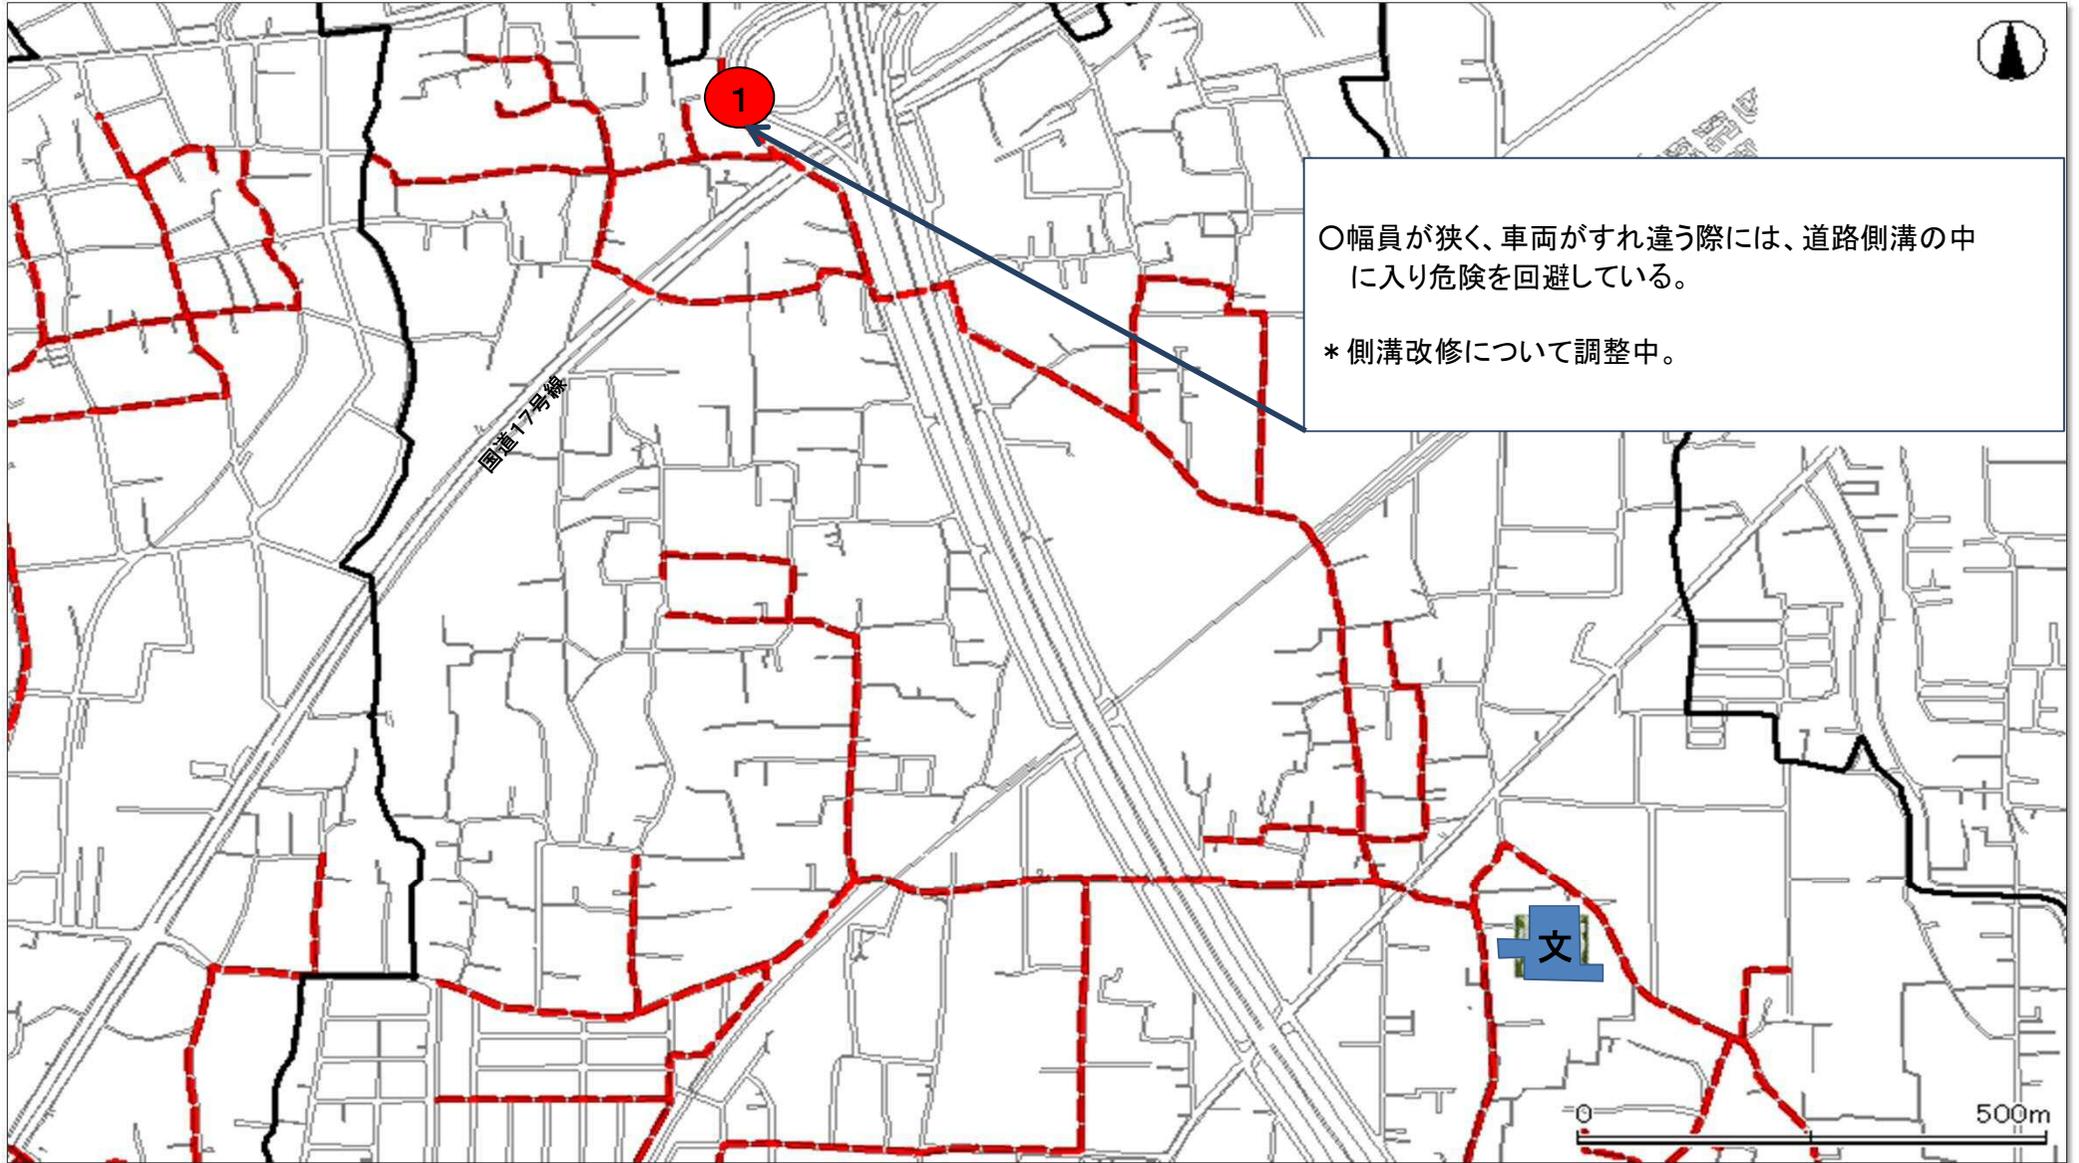
通学路危険箇所改善要望位置図 -新高尾小学校-

○幅員が狭く、車両がすれ違う際には、道路側溝の中に入り危険を回避している。
 * 側溝改修について調整中。

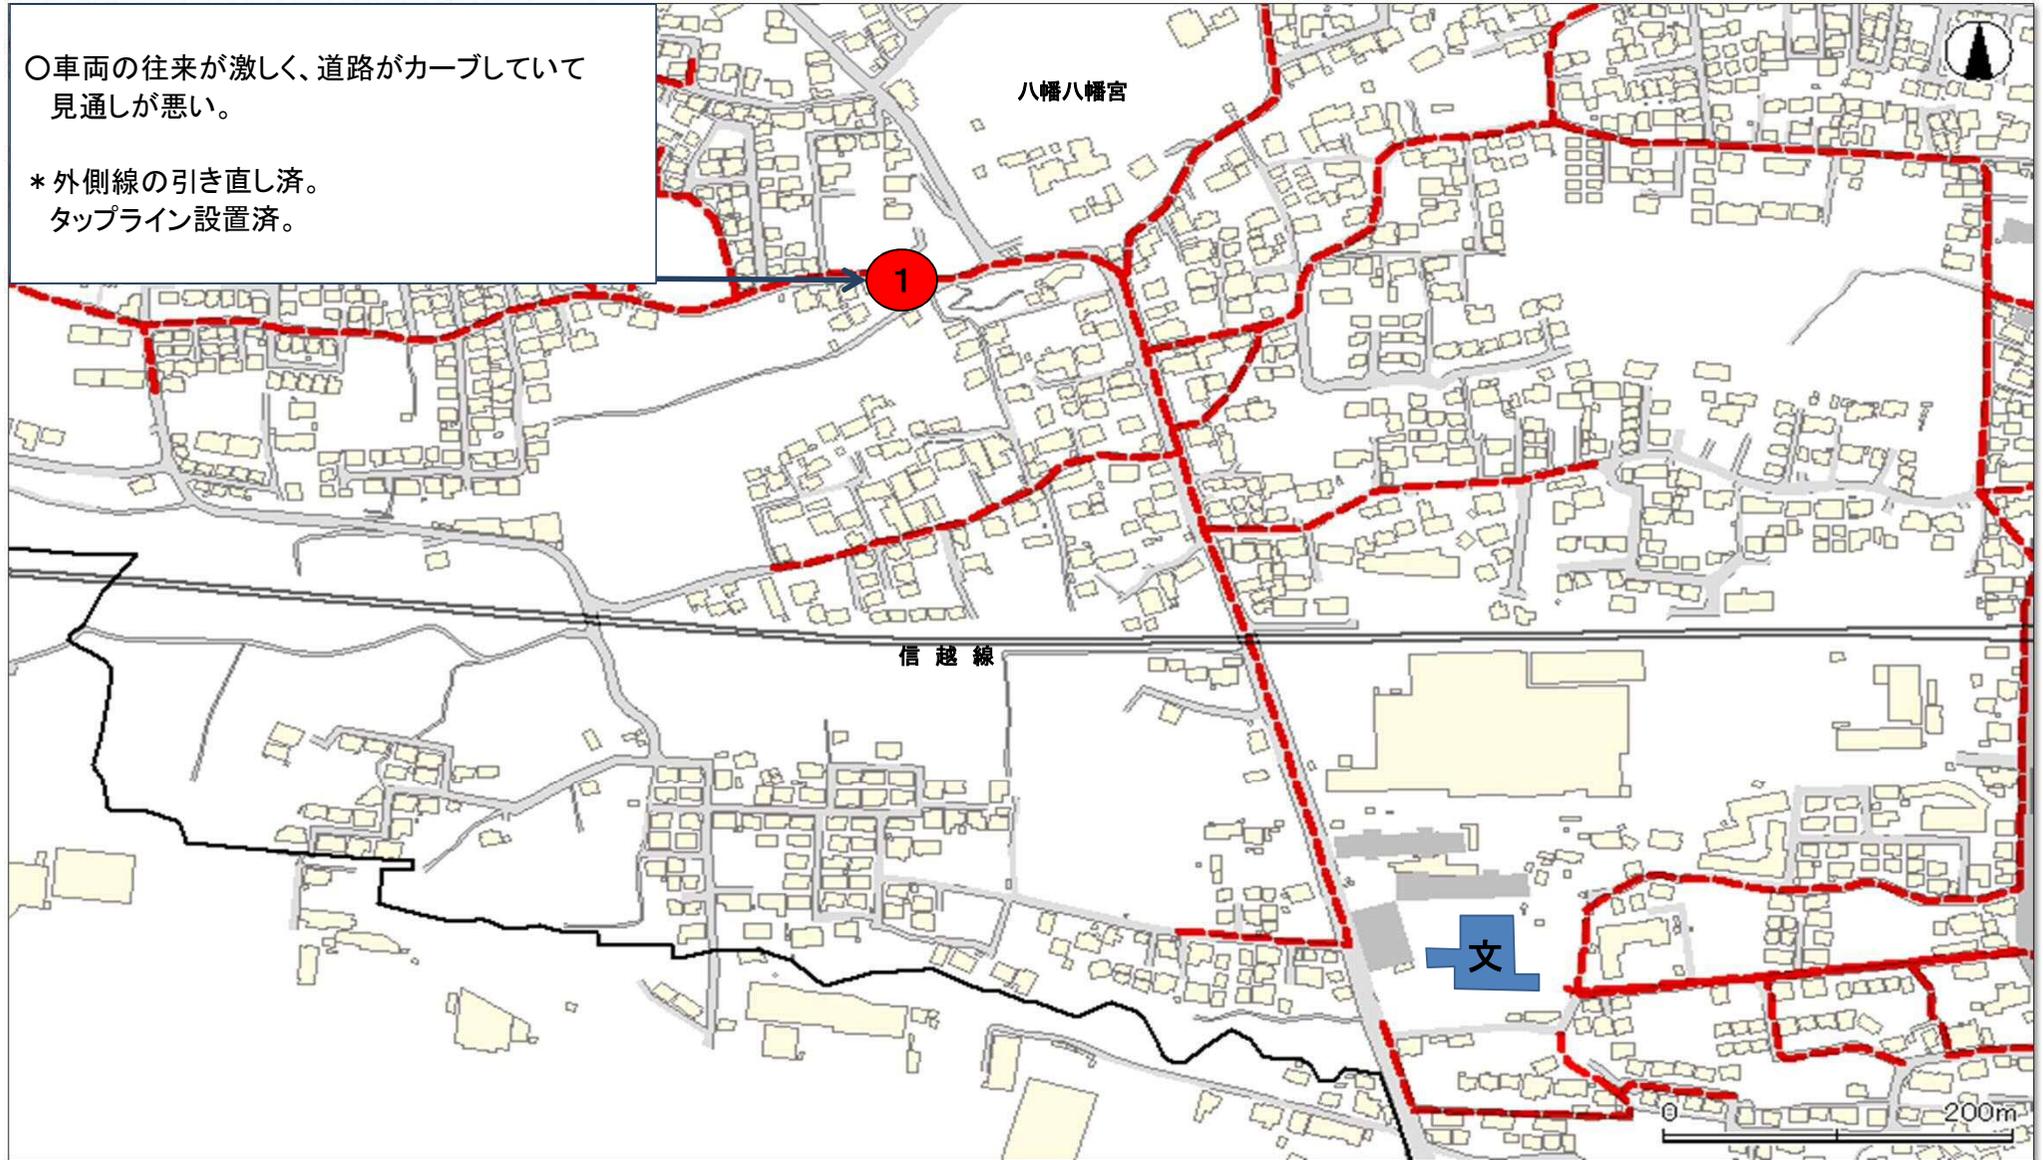
通学路危険箇所改善要望位置図 -八幡小学校-

○車両の往来が激しく、道路がカーブしていて見通しが悪い。

* 外側線の引き直し済。
タップライン設置済。

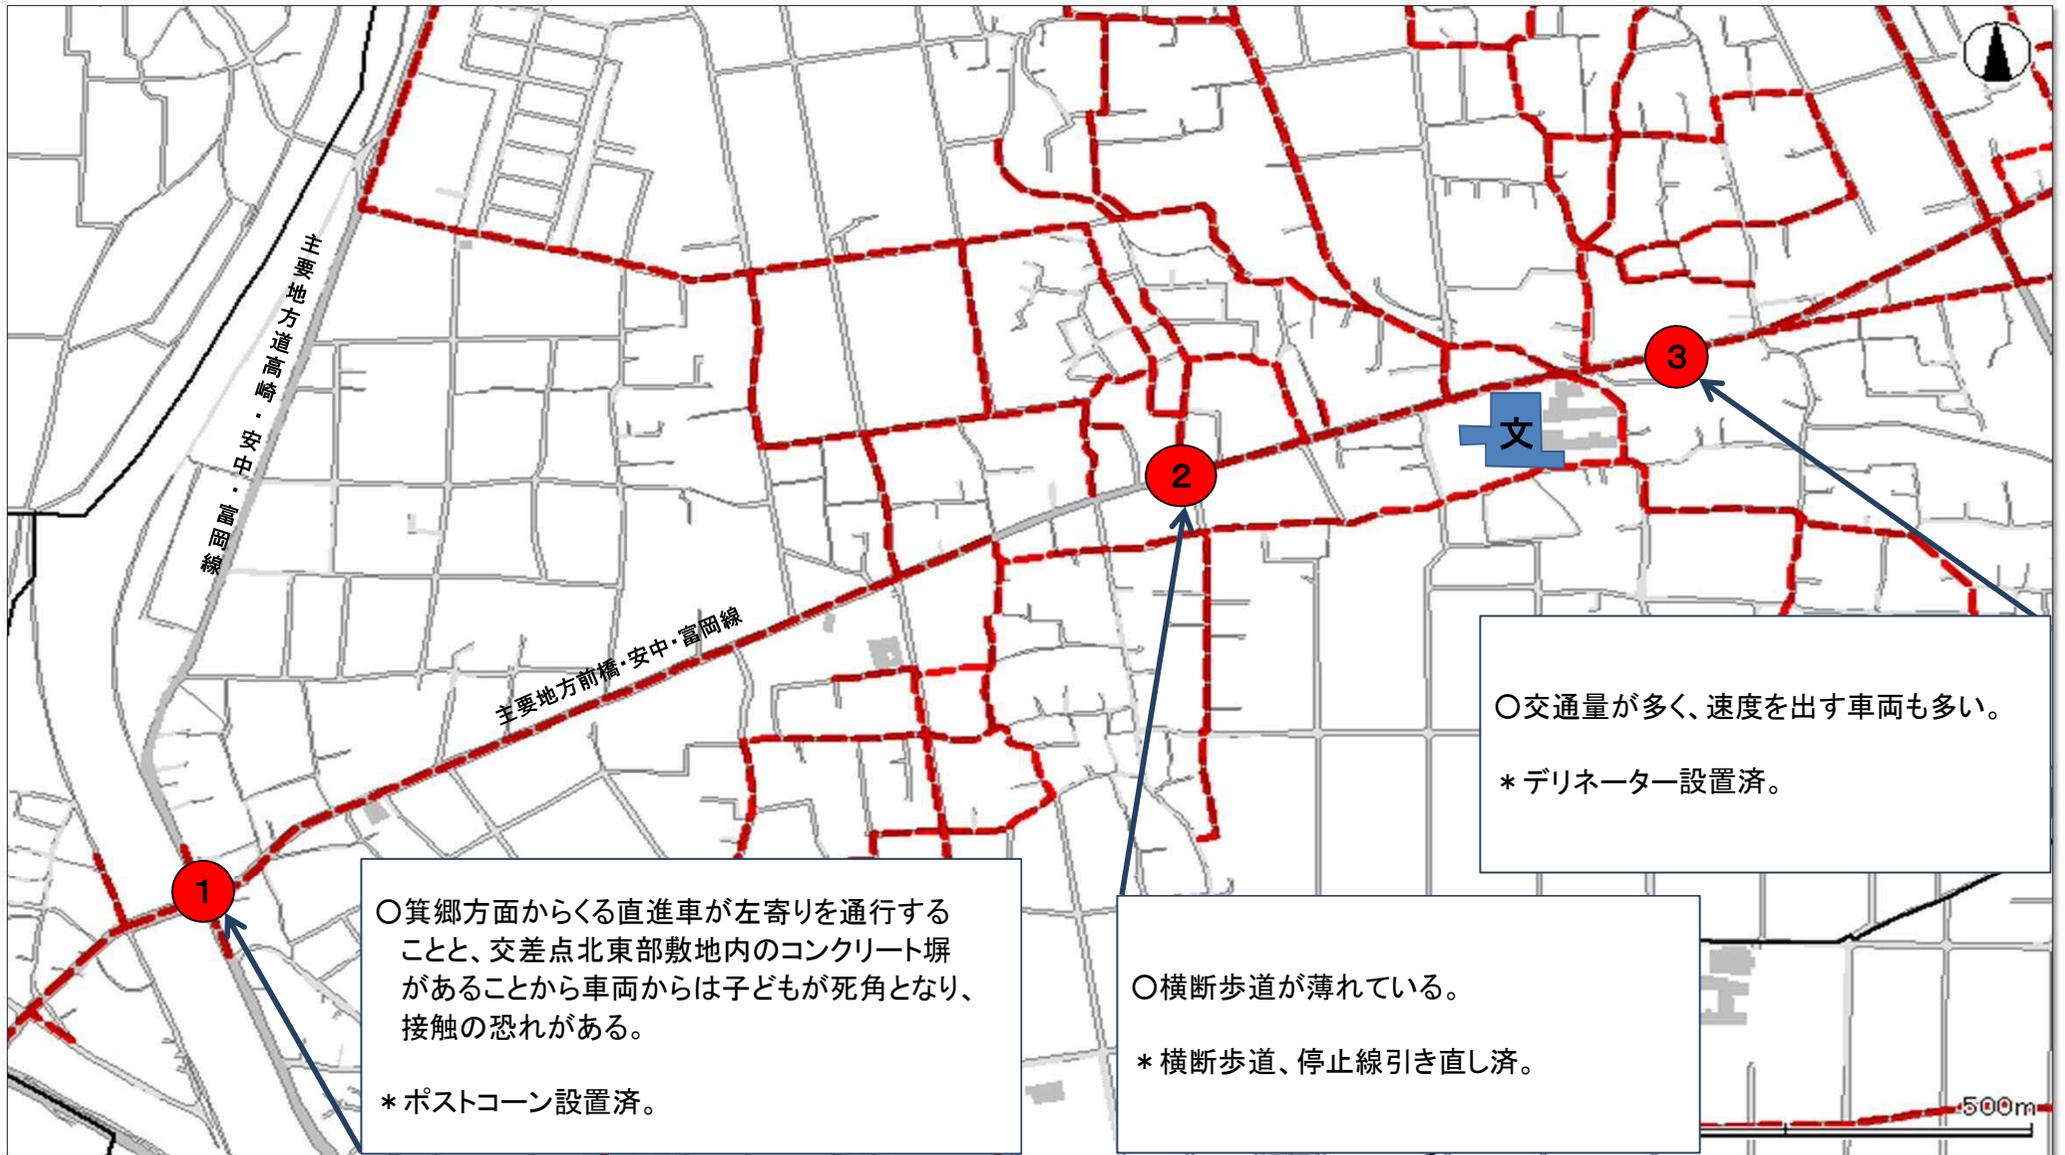
通学路危険箇所改善要望位置図 -長野小学校-

○ 箕郷方面からくる直進車が左寄りを通行すること、交差点北東部敷地内のコンクリート塀があることから車両からは子どもが死角となり、接触の恐れがある。

○ 横断歩道が薄れている。

○ 交通量が多く、速度を出す車両も多い。

* ポストコーン設置済。

* 横断歩道、停止線引き直し済。

* デリネーター設置済。

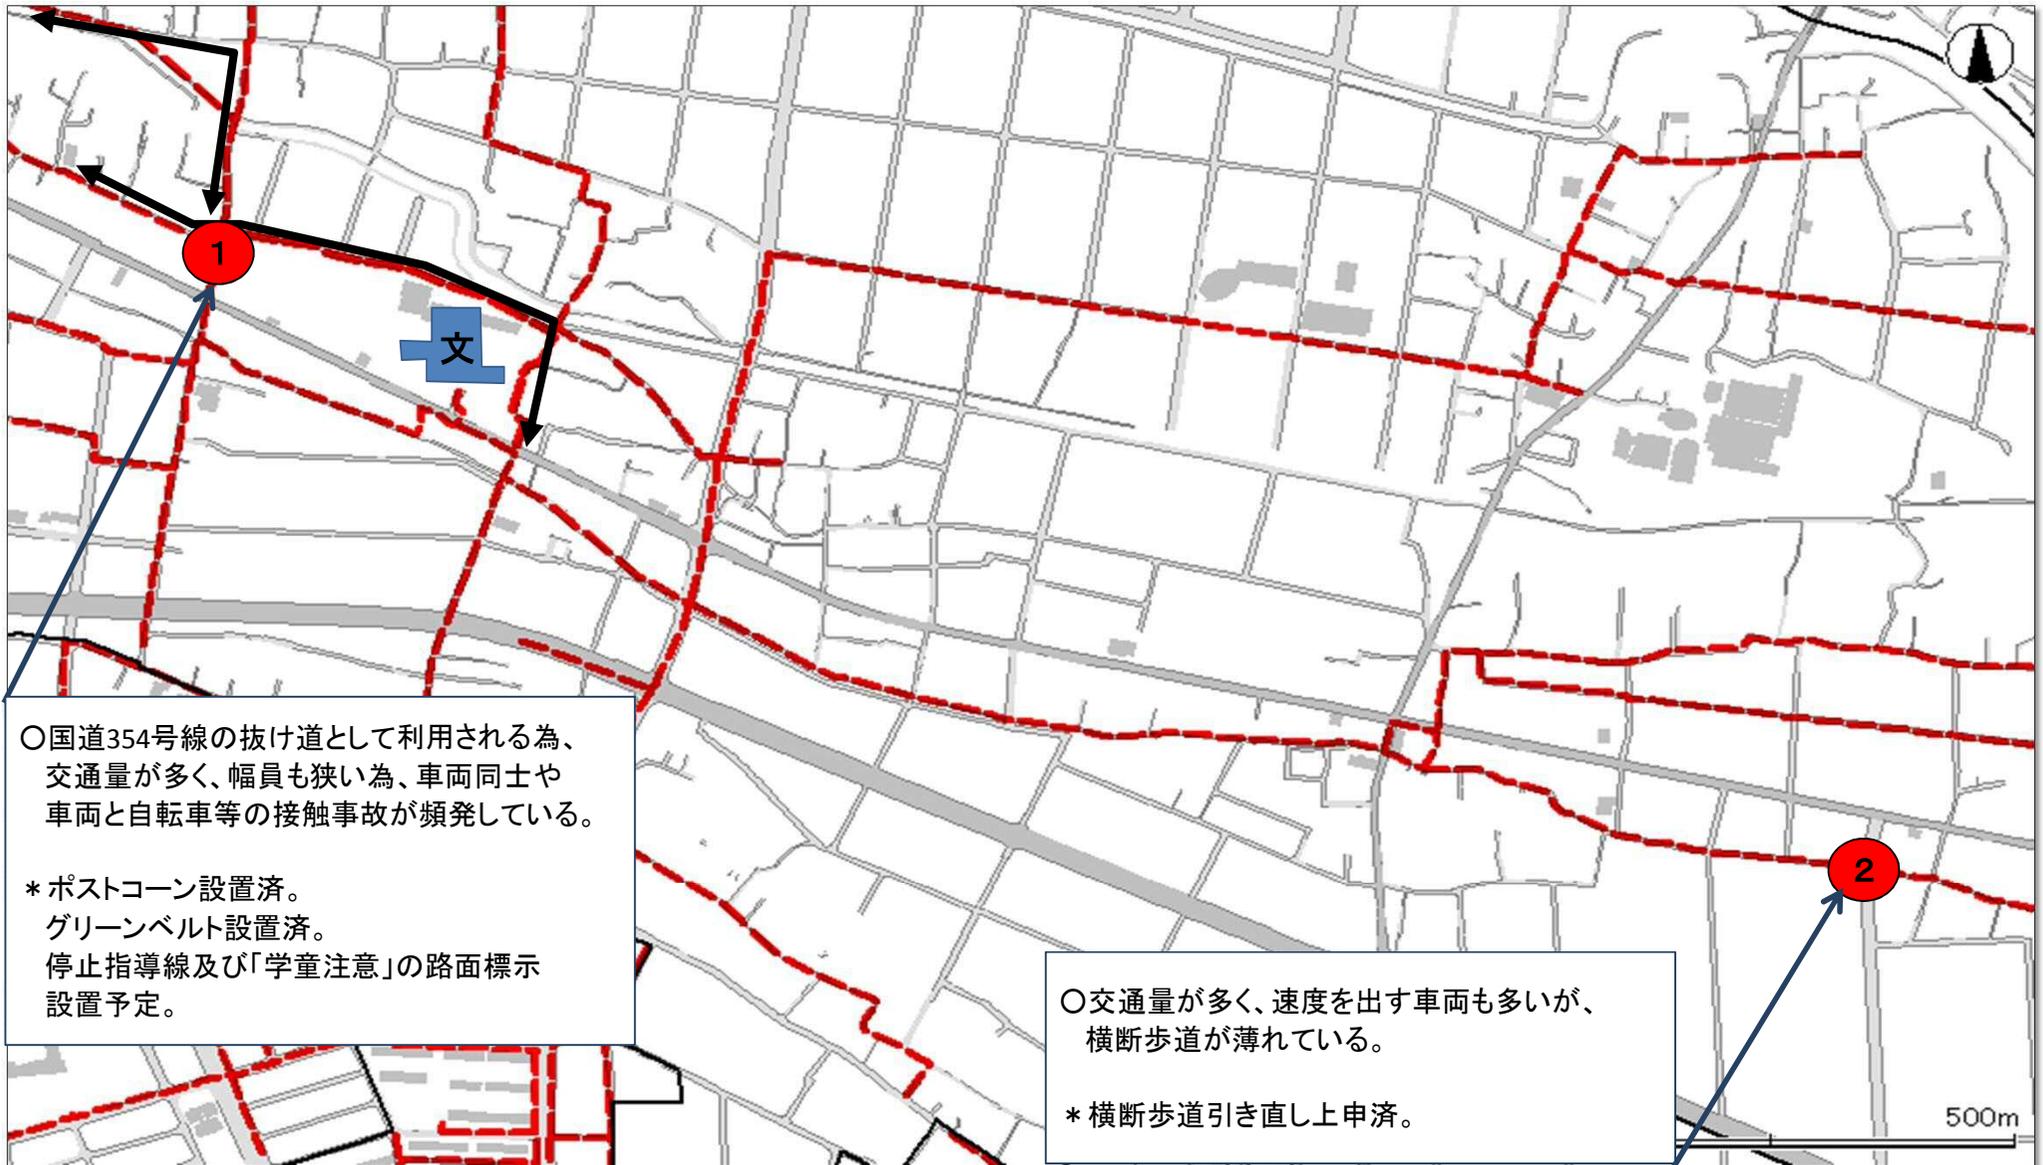
通学路危険箇所改善要望位置図 -大類小学校-

○国道354号線の抜け道として利用される為、交通量が多く、幅員も狭い為、車両同士や車両と自転車等の接触事故が頻発している。

○交通量が多く、速度を出す車両も多いが、横断歩道が薄れている。

*ポストコーン設置済。
グリーンベルト設置済。
停止指導線及び「学童注意」の路面標示設置予定。

*横断歩道引き直し上申済。

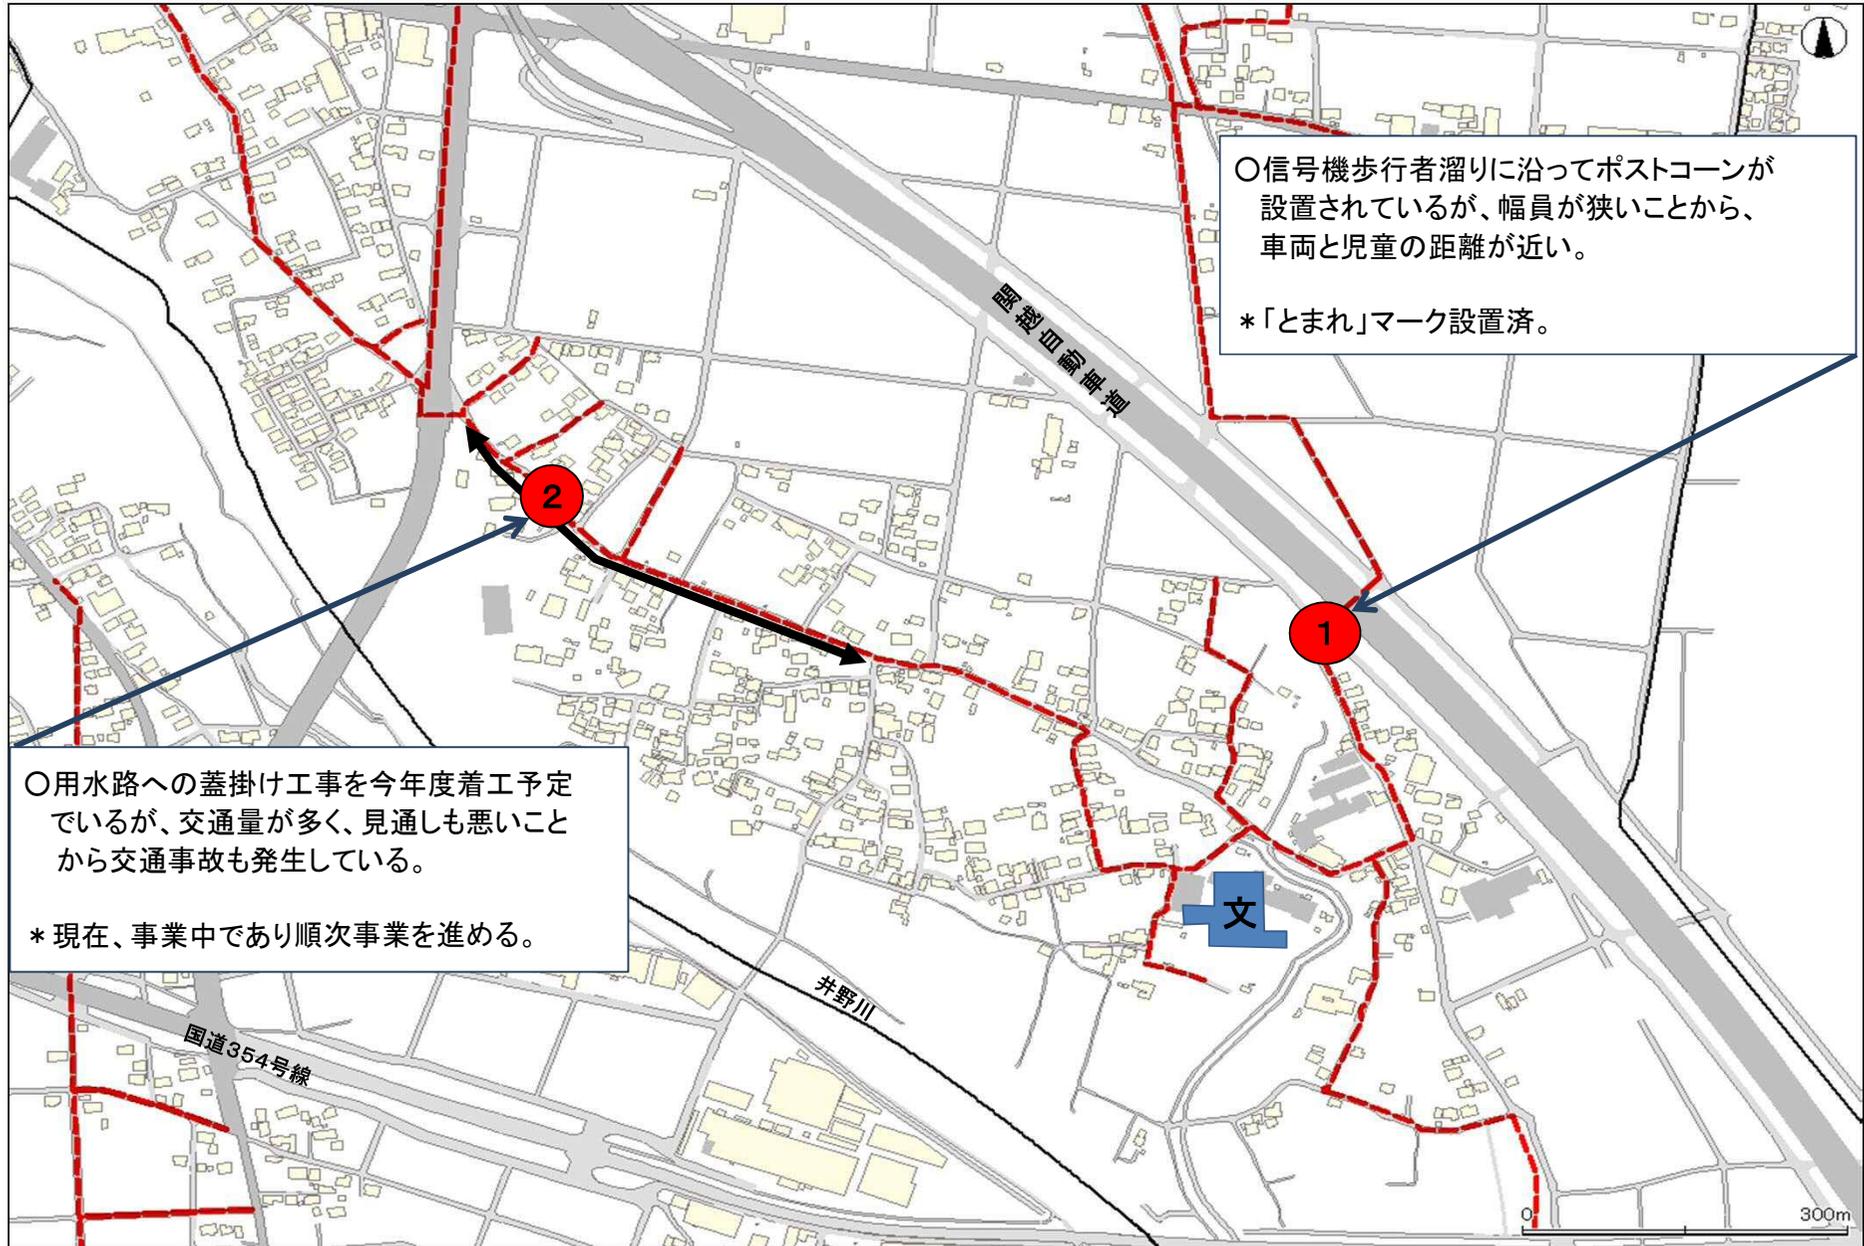
通学路危険箇所改善要望位置図 -滝川小学校-

○信号機歩行者溜りに沿ってポストコーンが設置されているが、幅員が狭いことから、車両と児童の距離が近い。
*「とまれ」マーク設置済。

○用水路への蓋掛け工事を今年度着工予定であるが、交通量が多く、見通しも悪いことから交通事故も発生している。
* 現在、事業中であり順次事業を進める。

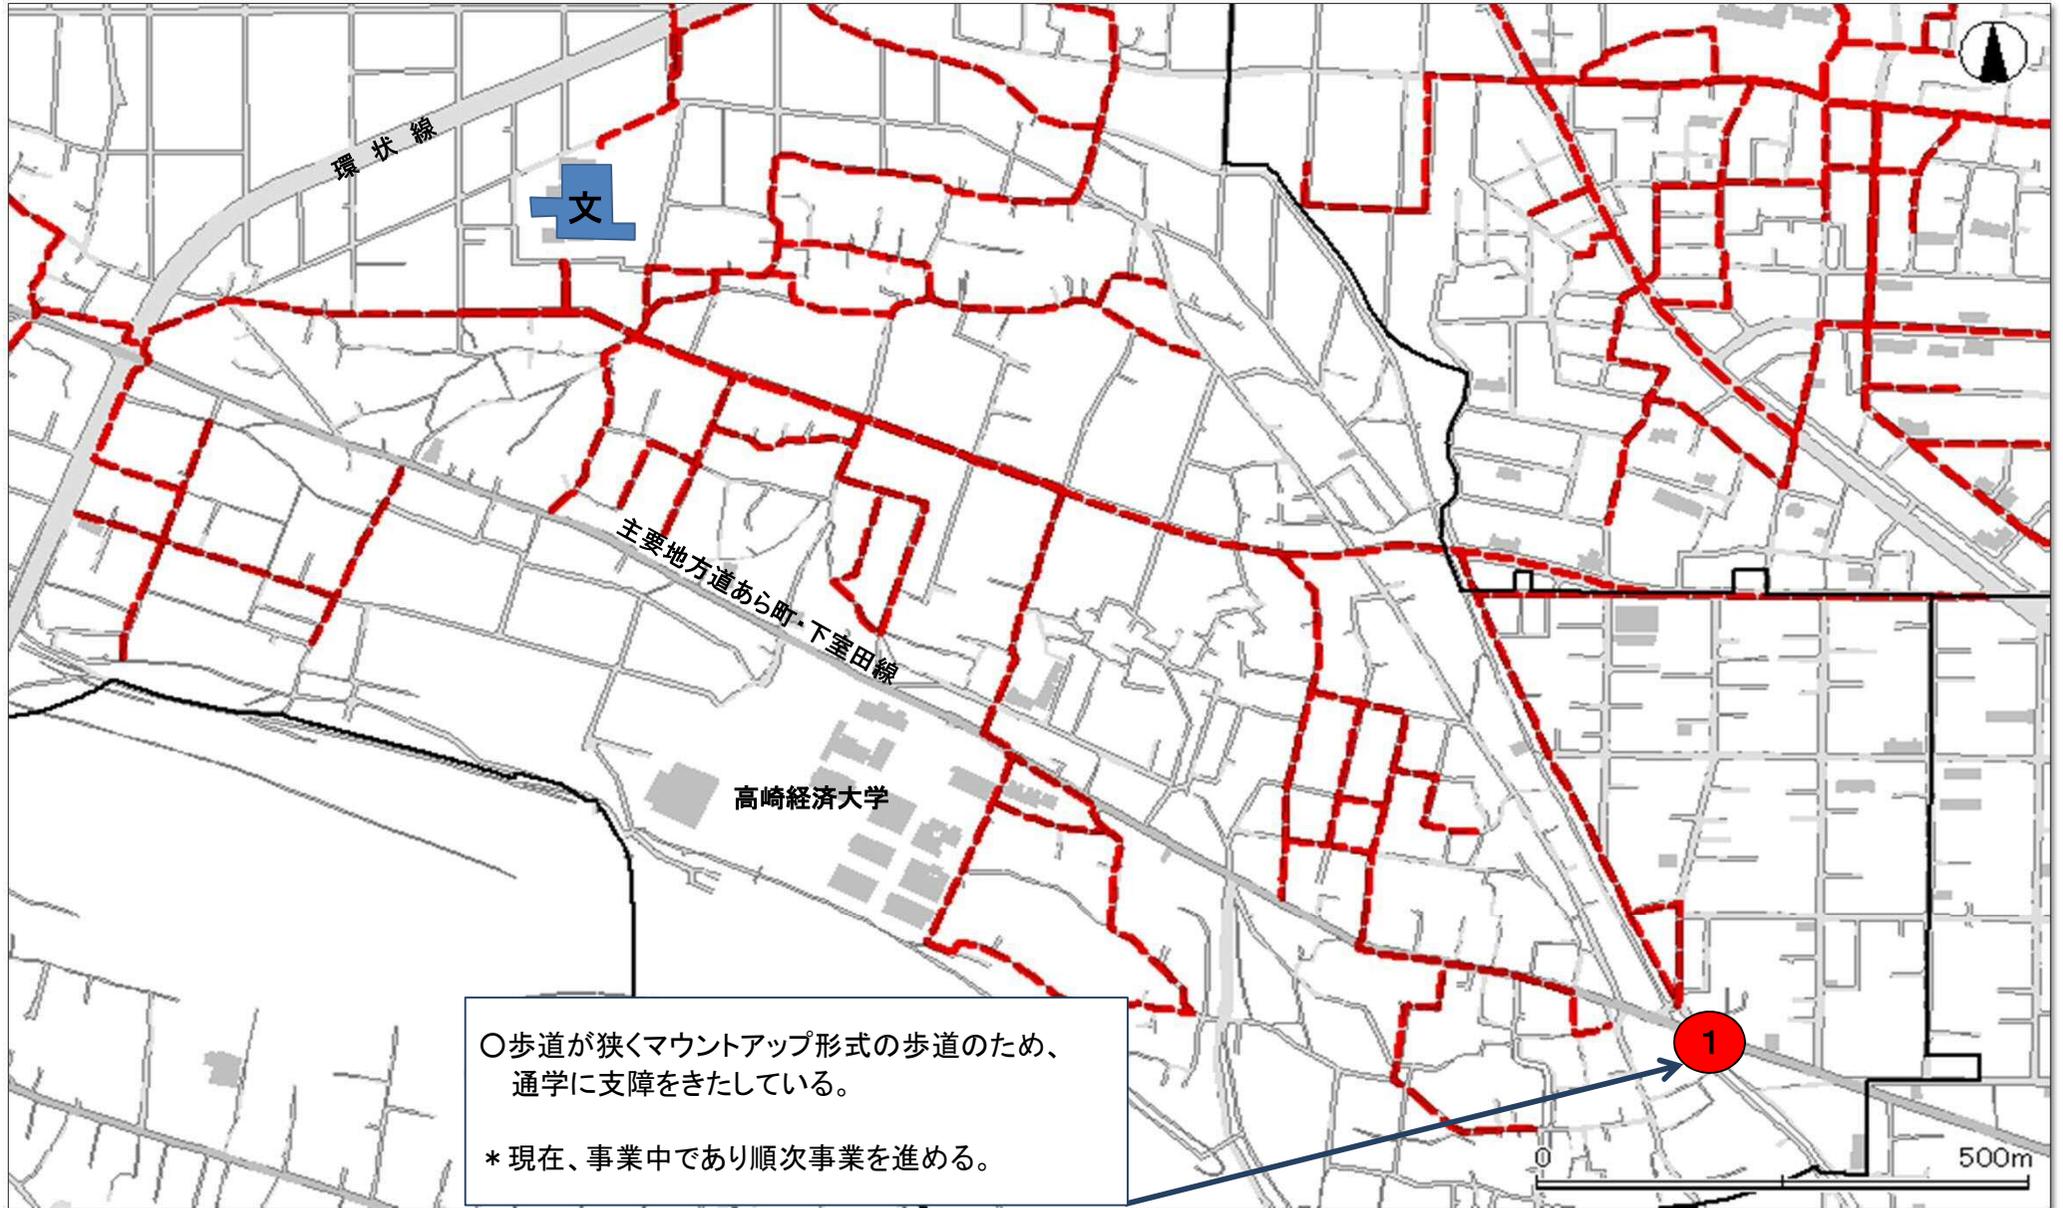
通学路危険箇所改善要望位置図 -北部小学校-

○歩道が狭くマウントアップ形式の歩道のため、
通学に支障をきたしている。
* 現在、事業中であり順次事業を進める。

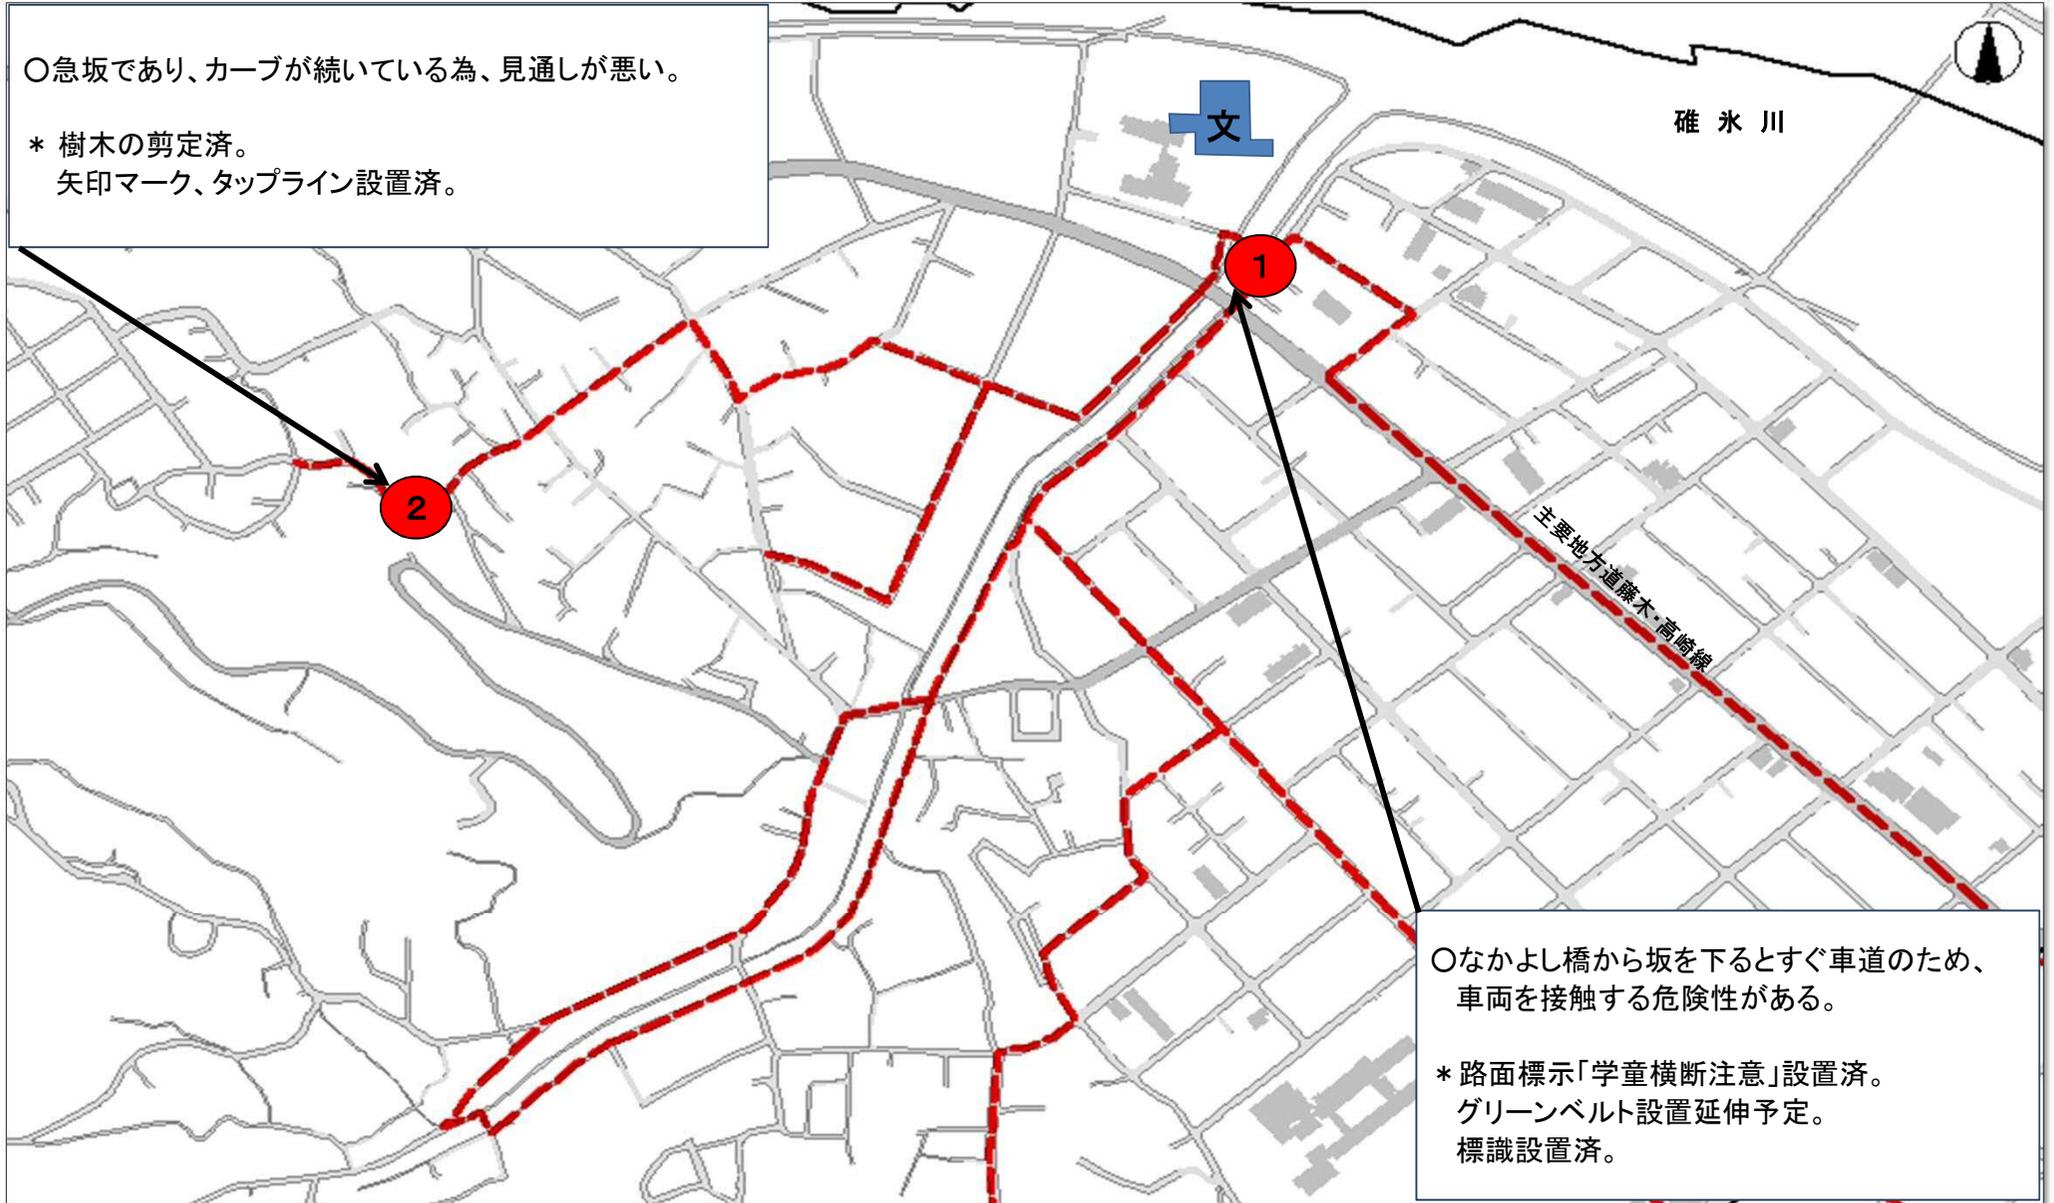
通学路危険箇所改善要望位置図 -乗附小学校-

○急坂であり、カーブが続いている為、見通しが悪い。

○なかよし橋から坂を下るとすぐ車道のため、車両を接触する危険性がある。

* 樹木の剪定済。
矢印マーク、タップライン設置済。

* 路面標示「学童横断注意」設置済。
グリーンベルト設置延伸予定。
標識設置済。

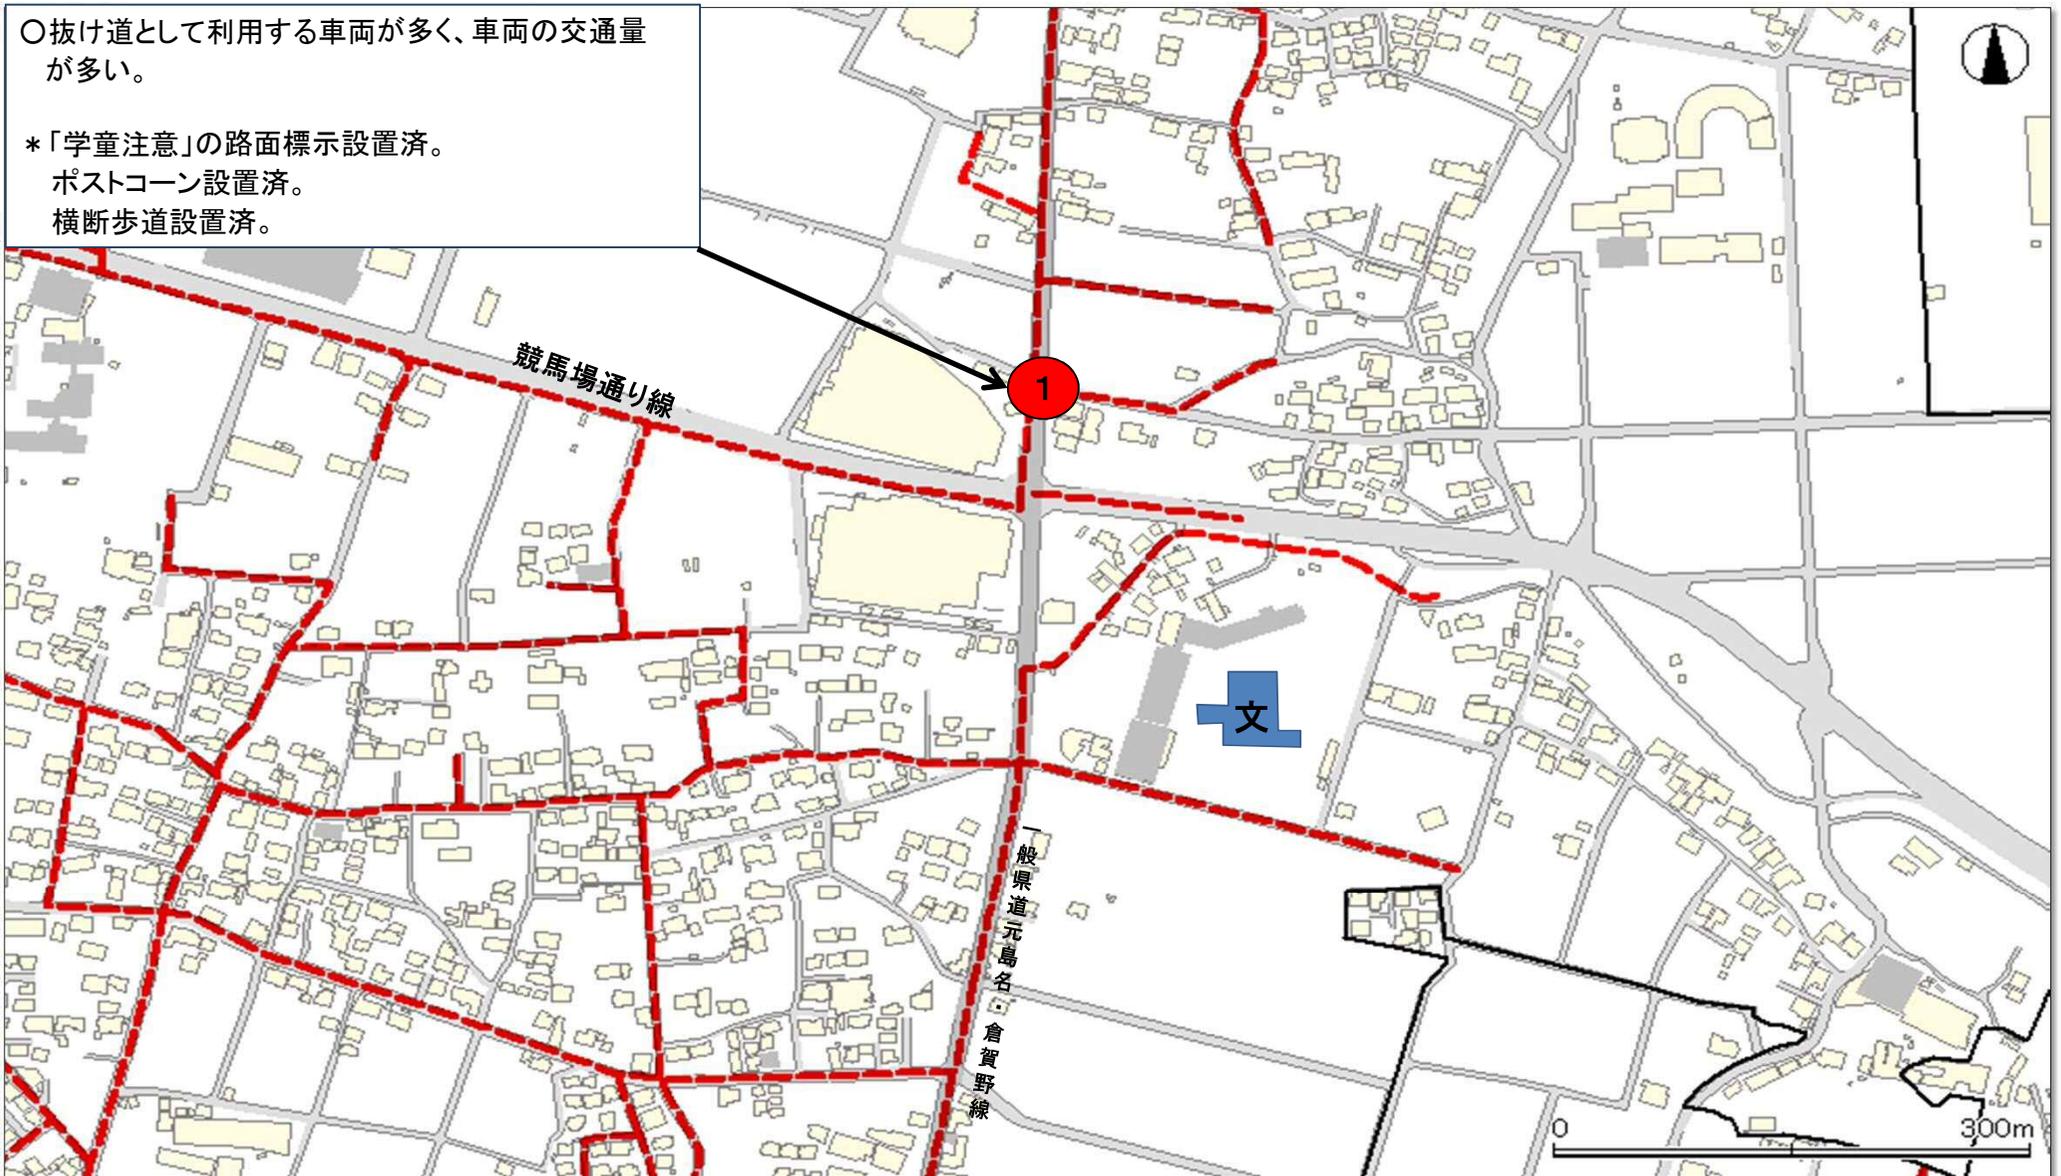
通学路危険箇所改善要望位置図 -矢中小学校-

○抜け道として利用する車両が多く、車両の交通量が多い。
 *「学童注意」の路面標示設置済。
 ポストコーン設置済。
 横断歩道設置済。
