通学路危険箇所改善要望位置図 -北小学校-

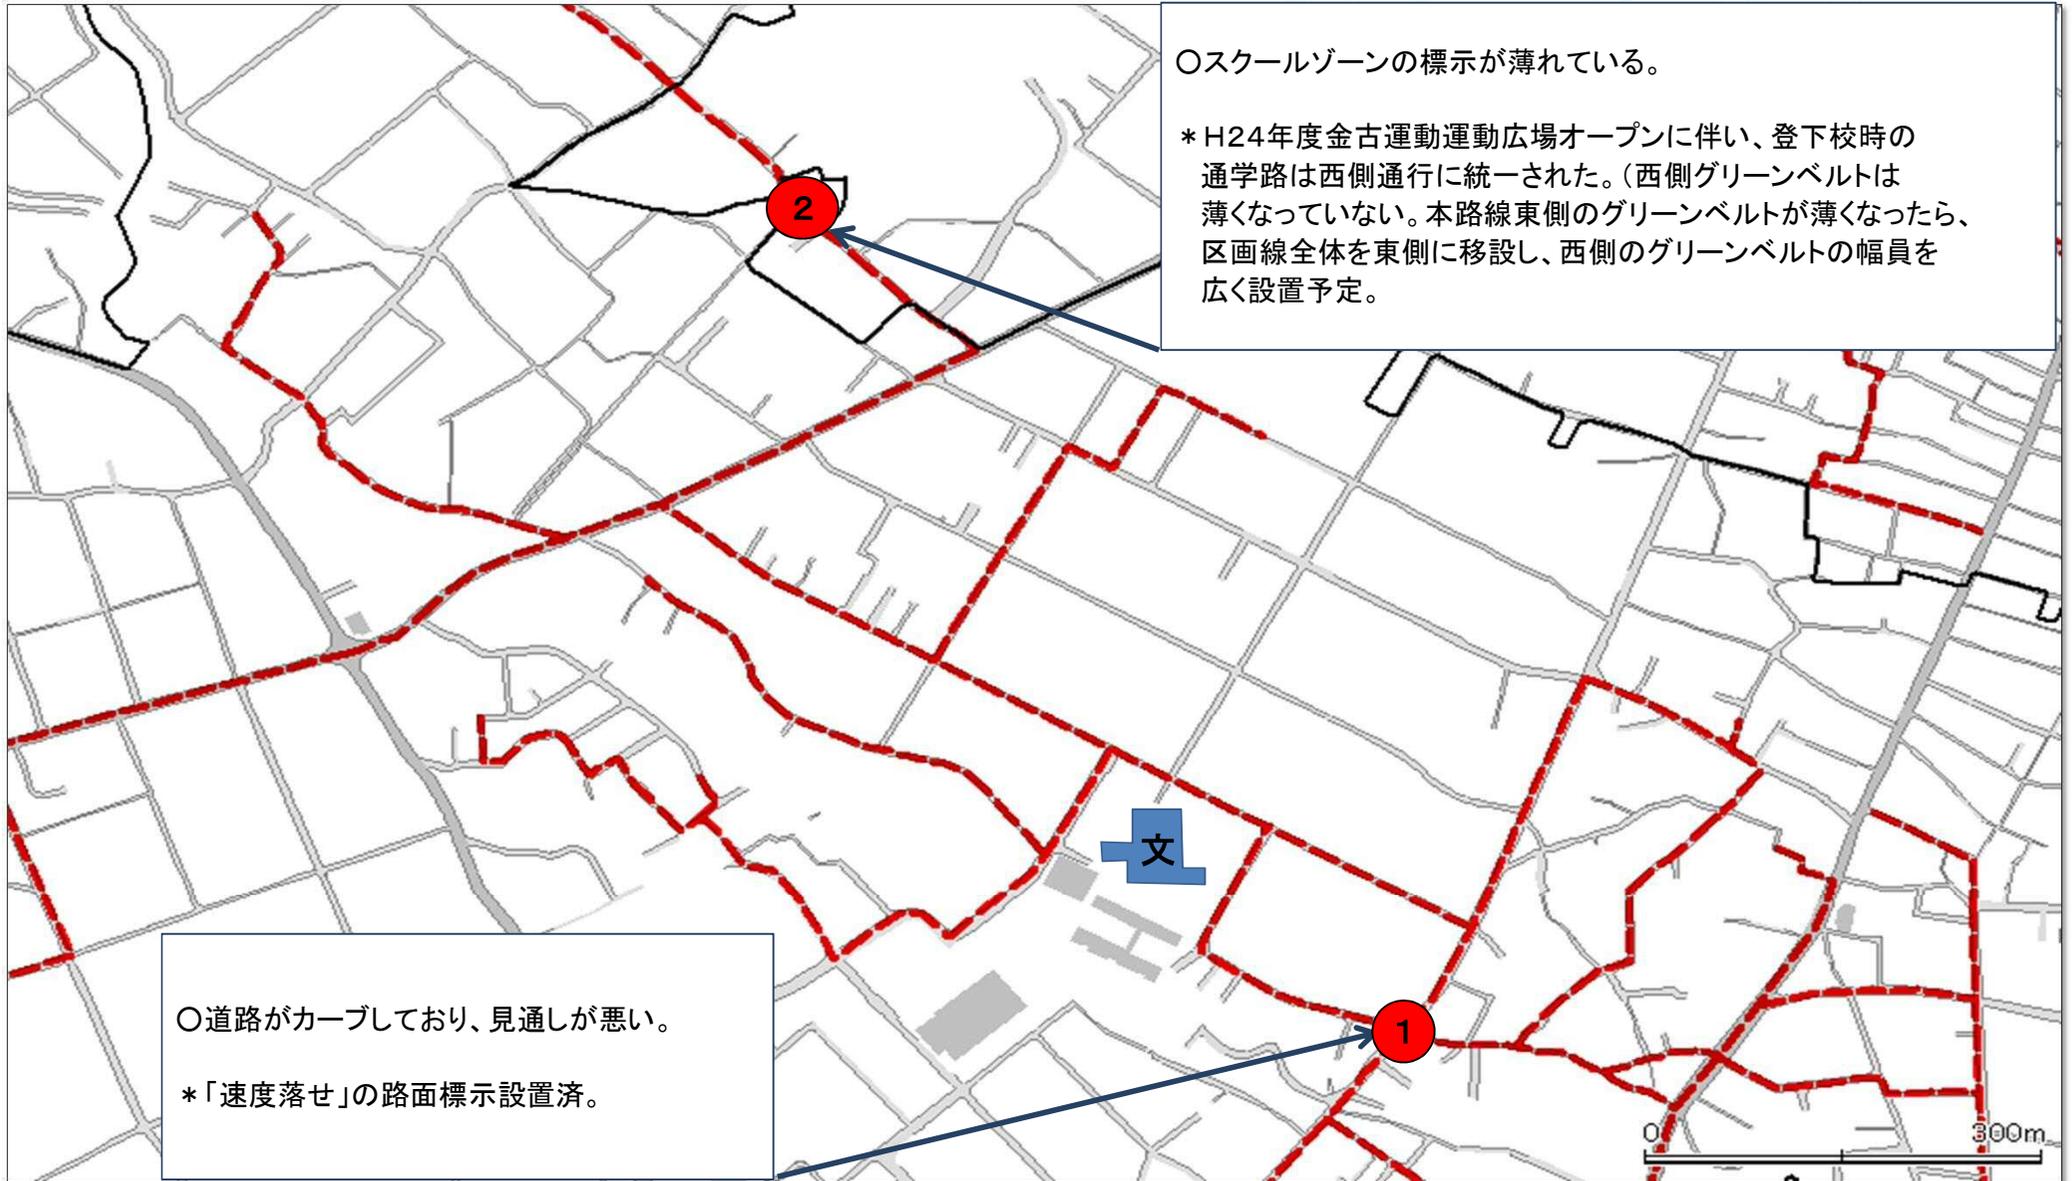
通学路危険箇所改善要望位置図 -金古南小学校-

○スクールゾーンの標示が薄れている。

○道路がカーブしており、見通しが悪い。

* H24年度金古運動運動広場オープンに伴い、登下校時の通学路は西側通行に統一された。(西側グリーンベルトは薄くなっていない。本路線東側のグリーンベルトが薄くなったら、区画線全体を東側に移設し、西側のグリーンベルトの幅員を広く設置予定。

* 「速度落せ」の路面標示設置済。

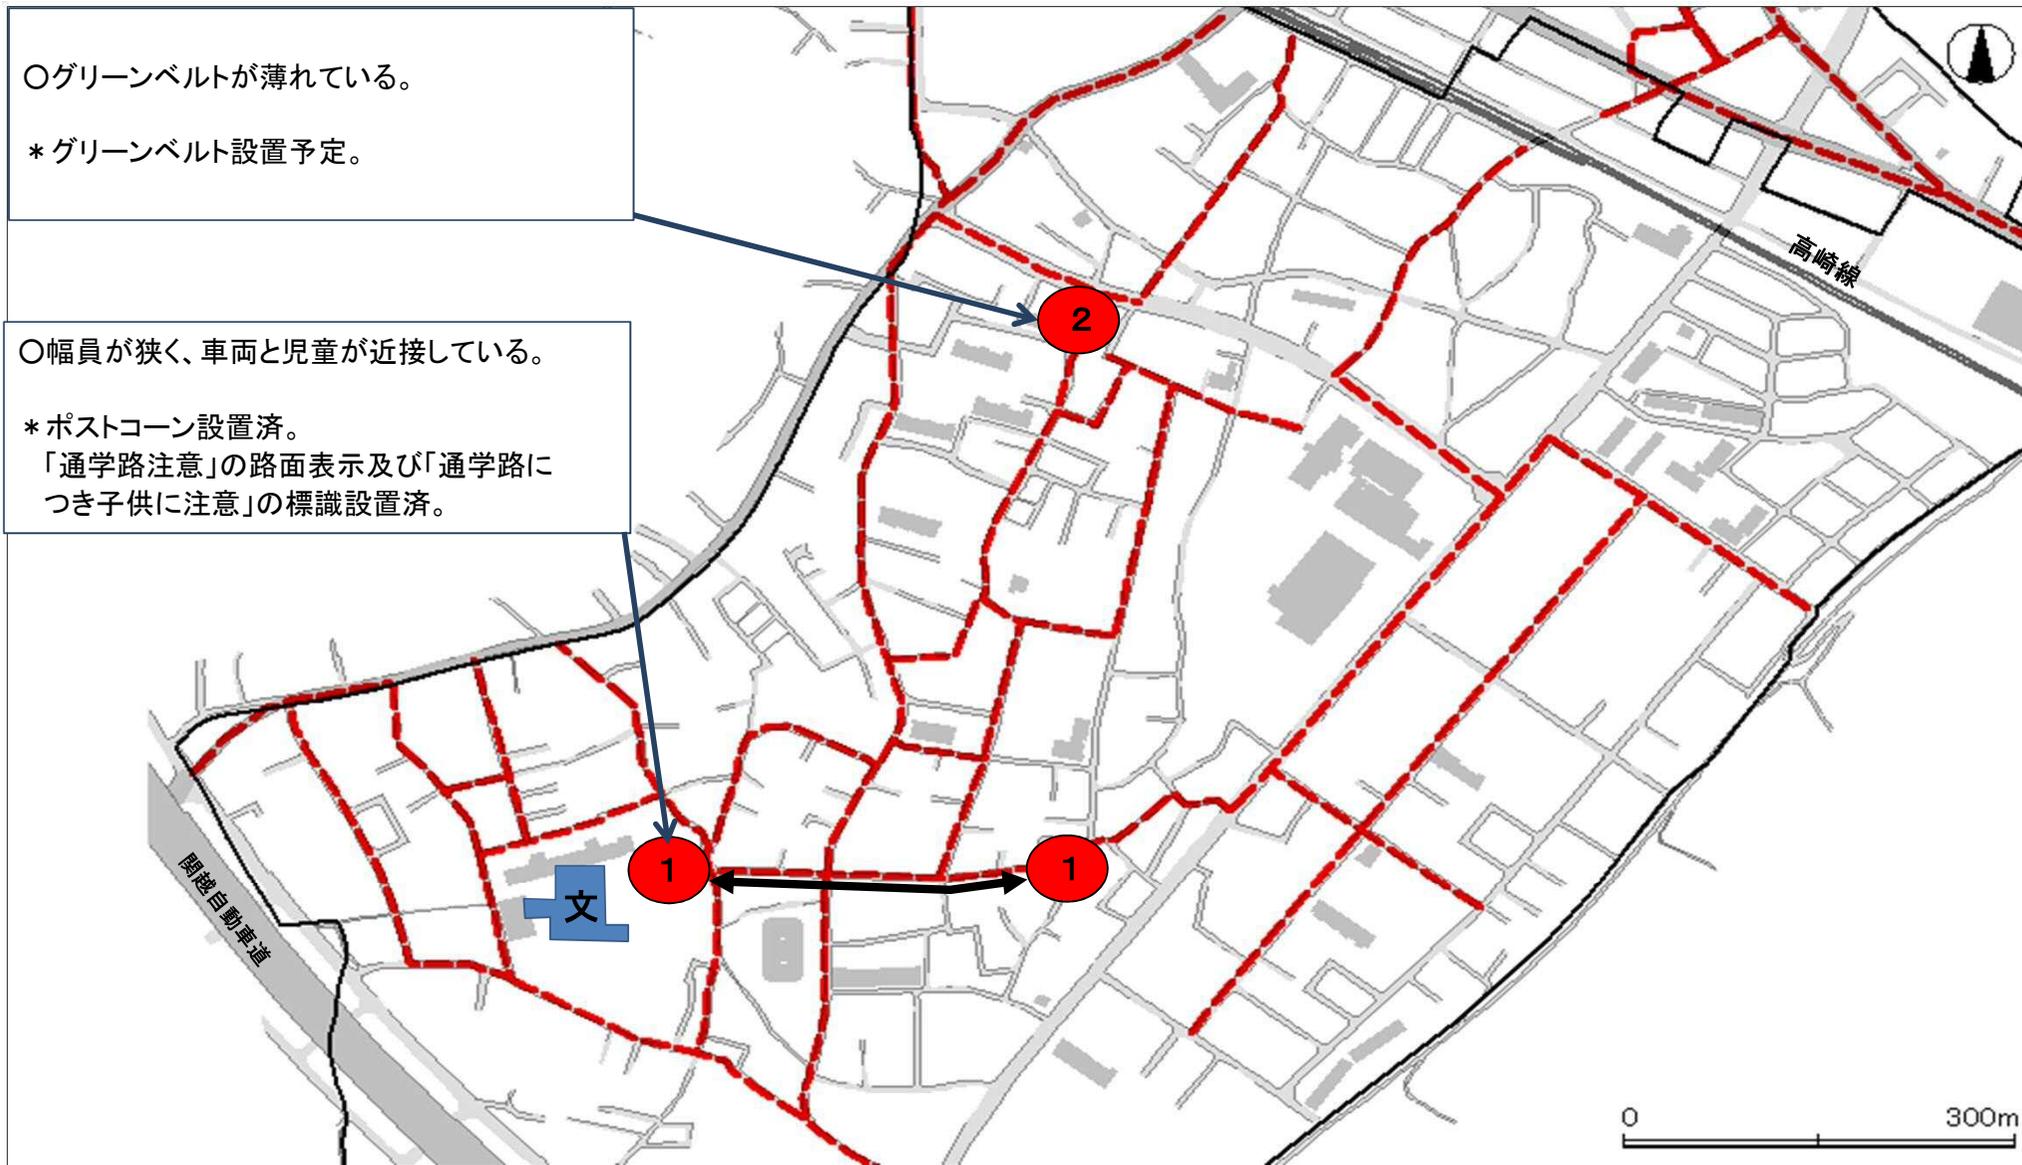
通学路危険箇所改善要望位置図 -新町第二小学校-

○グリーンベルトが薄れている。

○幅員が狭く、車両と児童が近接している。

* グリーンベルト設置予定。

* ポストコーン設置済。

「通学路注意」の路面表示及び「通学路につき子供に注意」の標識設置済。

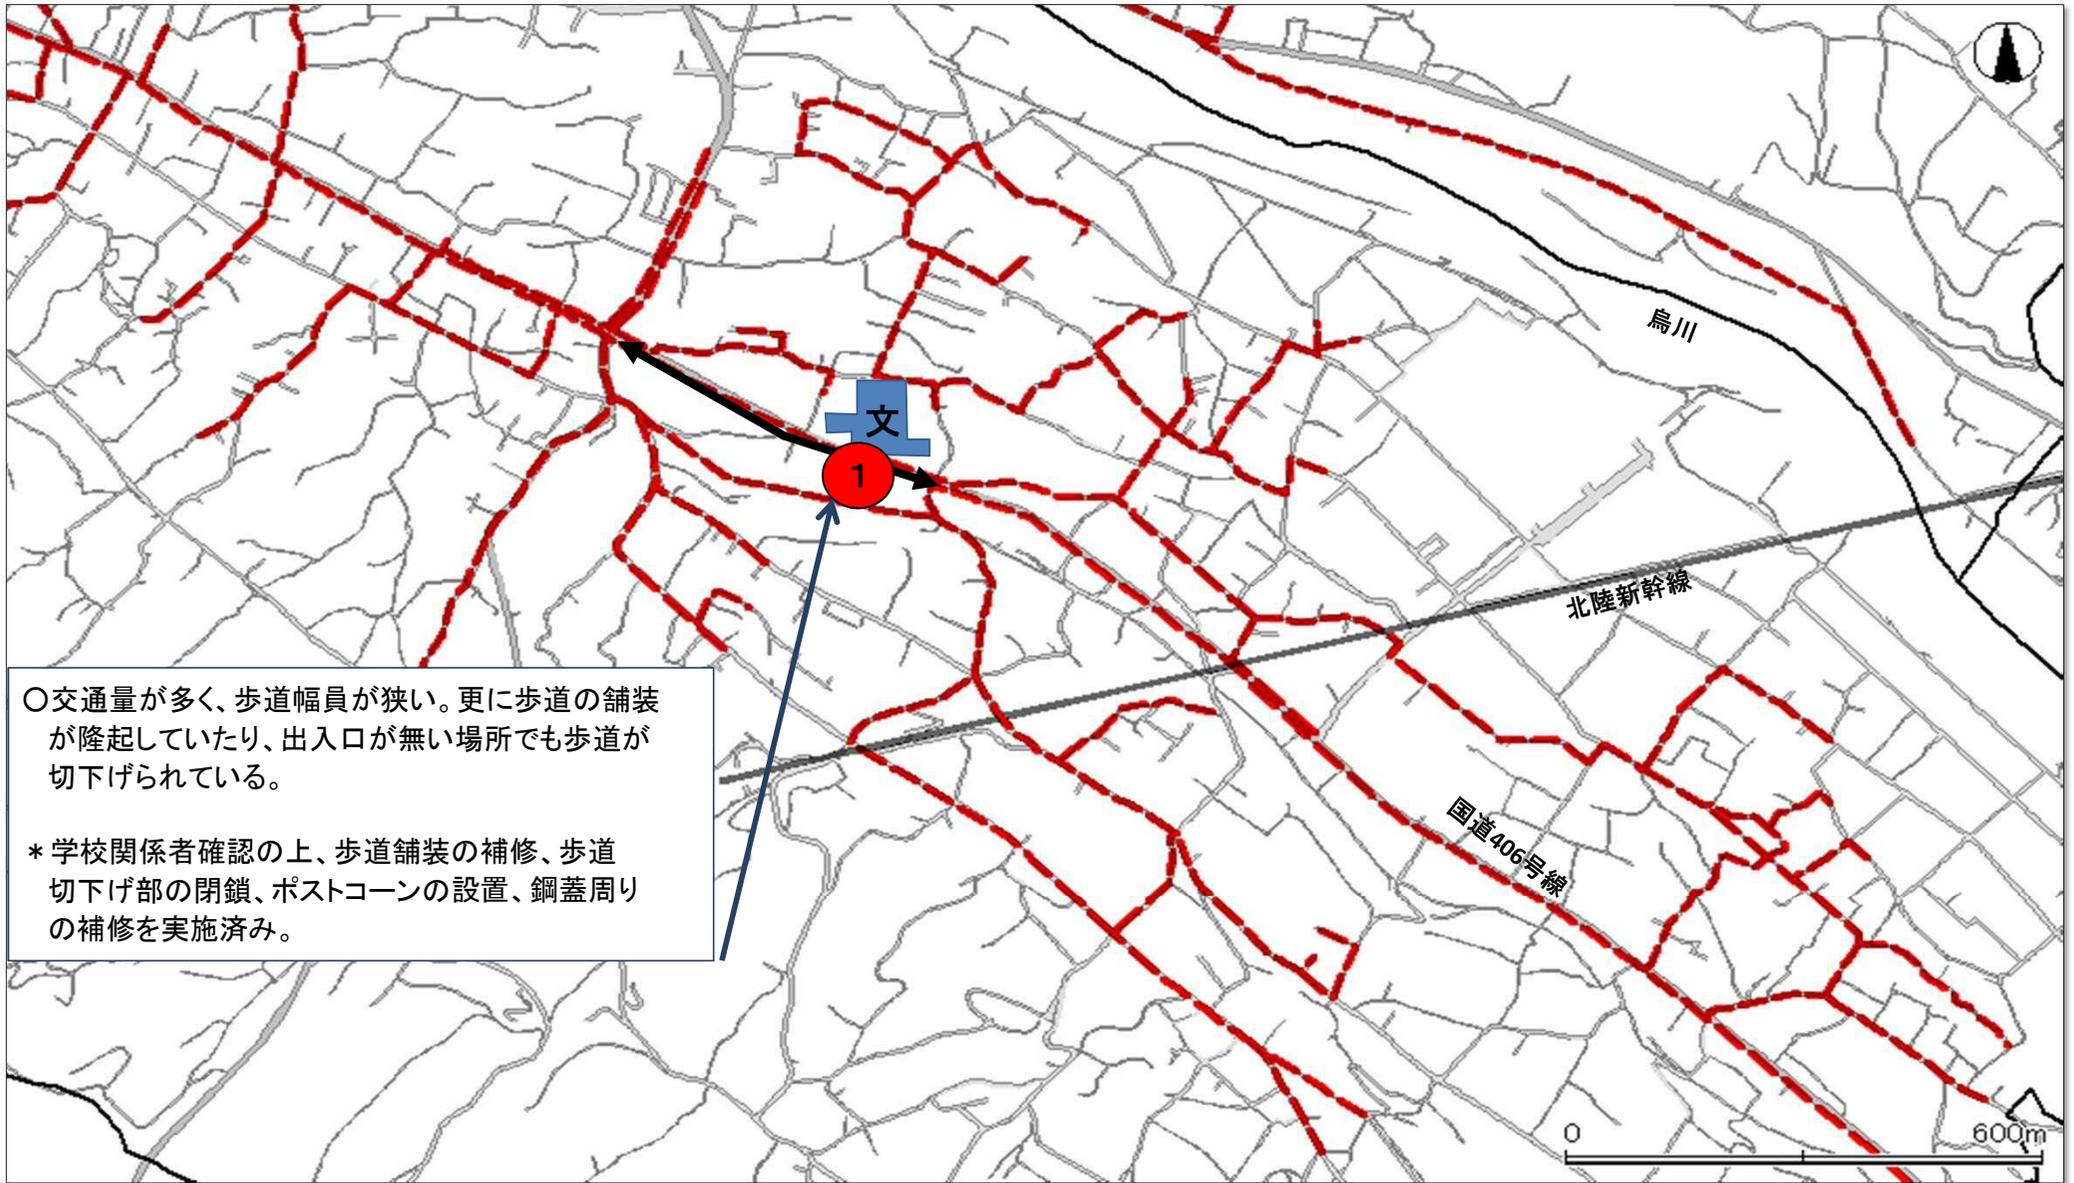
通学路危険箇所改善要望位置図 -里見小学校-

○交通量が多く、歩道幅員が狭い。更に歩道の舗装が隆起していたり、出入口が無い場所でも歩道が切下げられている。

* 学校関係者確認の上、歩道舗装の補修、歩道切下げ部の閉鎖、ポストコーンの設置、鋼蓋周りの補修を実施済み。

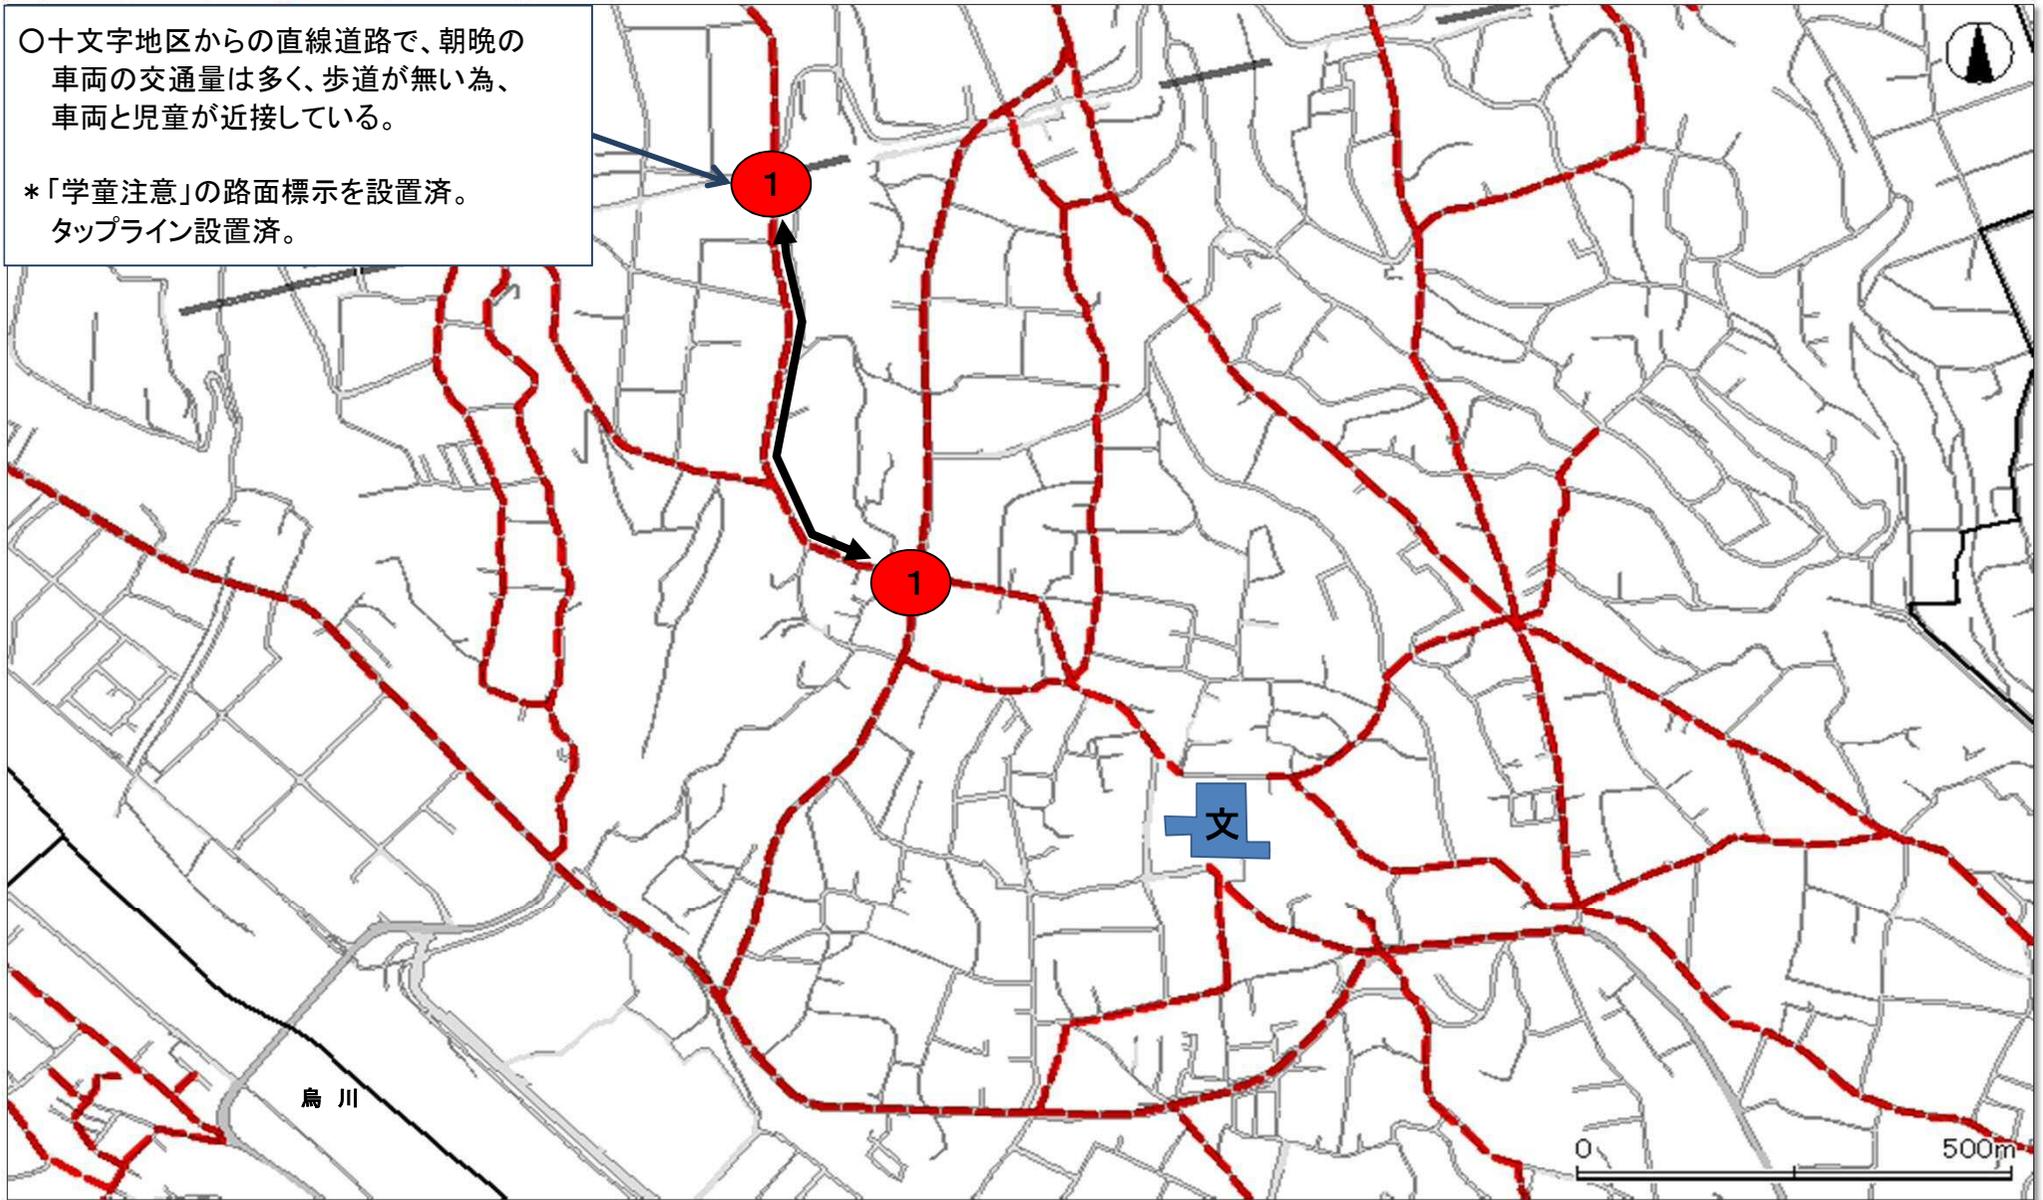
通学路危険箇所改善要望位置図 -久留馬小学校-

○十文字地区からの直線道路で、朝晩の車両の交通量は多く、歩道が無い為、車両と児童が近接している。

*「学童注意」の路面標示を設置済。
タップライン設置済。
