# 通学路危険箇所改善要望位置図 -北小学校-

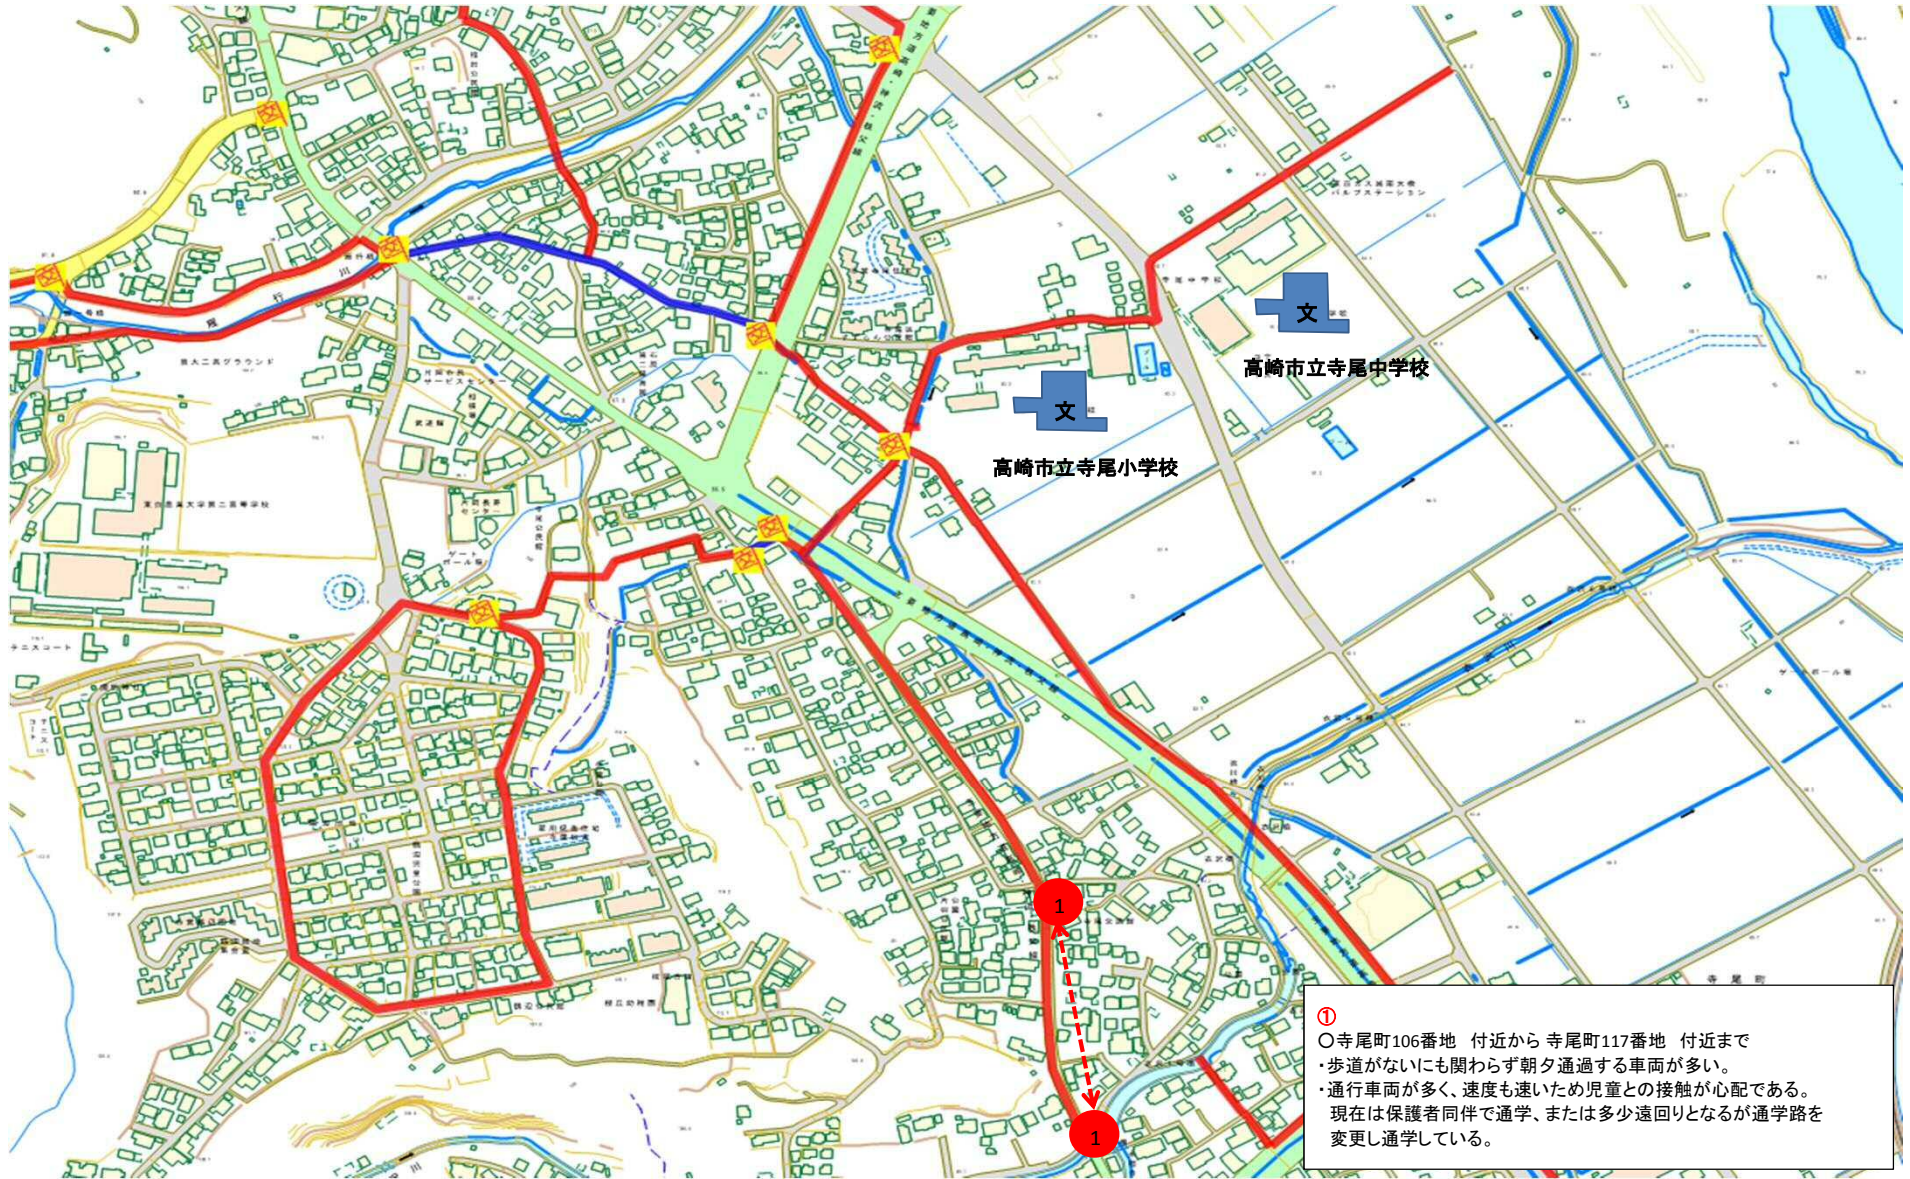
# 通学路危険箇所改善要望位置図 -寺尾小学校-

①  
 ○寺尾町106番地 付近から 寺尾町117番地 付近まで  
 ・歩道がないにも関わらず朝夕通過する車両が多い。  
 ・通行車両が多く、速度も速いため児童との接触が心配である。  
 ・現在は保護者同伴で通学、または多少遠回りとなるが通学路を変更し通学している。

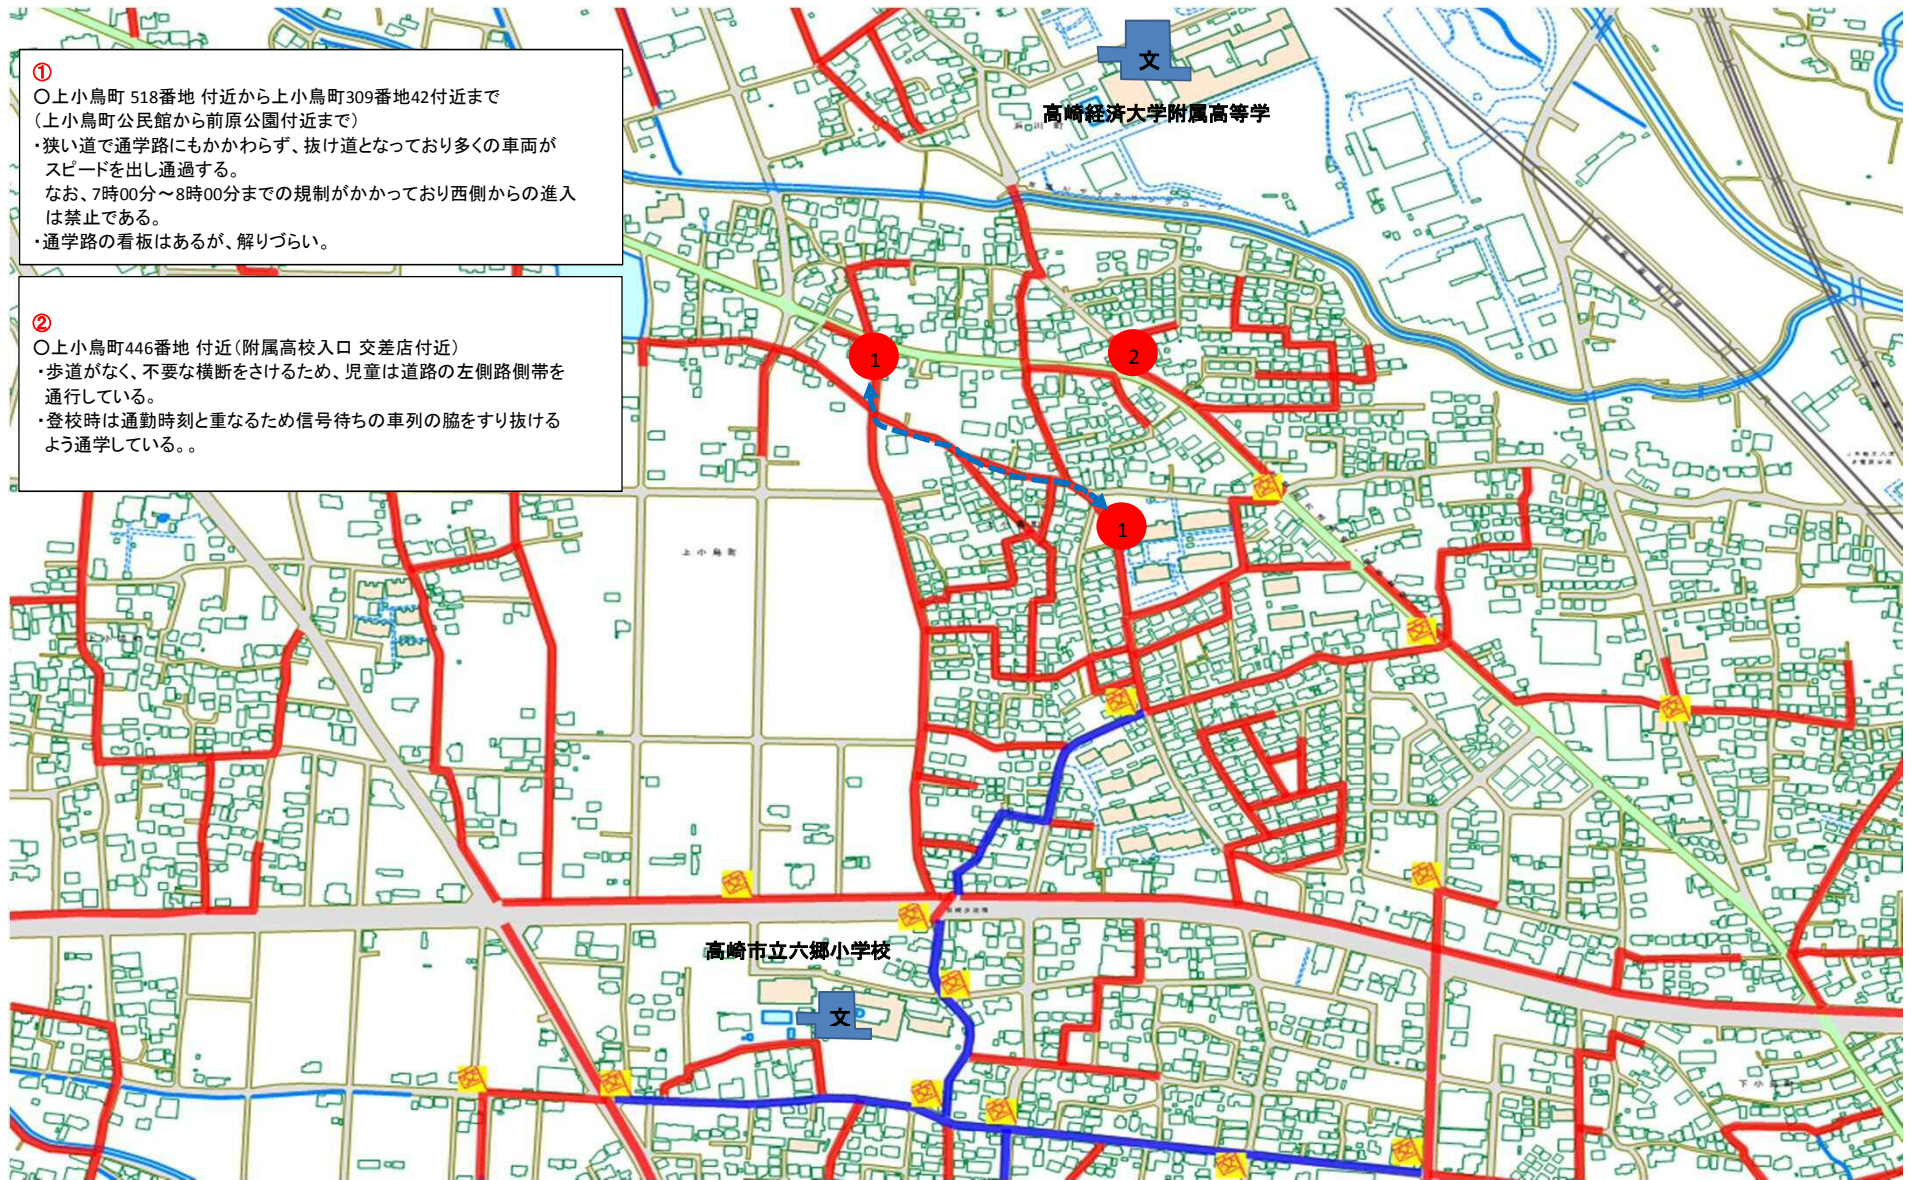
# 通学路危険箇所改善要望位置図 -六郷小学校-

①  
 ○上小鳥町 518番地 付近から上小鳥町309番地42付近まで  
 (上小鳥町公民館から前原公園付近まで)  
 ・狭い道で通学路にもかかわらず、抜け道となっており多くの車両が  
 スピードを出し通過する。  
 なお、7時00分～8時00分までの規制がかかっており西側からの進入  
 は禁止である。  
 ・通学路の看板はあるが、解りづらい。

②  
 ○上小鳥町446番地 付近(附属高校入口 交差点付近)  
 ・歩道がなく、不要な横断をさけるため、児童は道路の左側路側帯を  
 通行している。  
 ・登校時は通勤時刻と重なるため信号待ちの車列の脇をすり抜ける  
 よう通学している。。

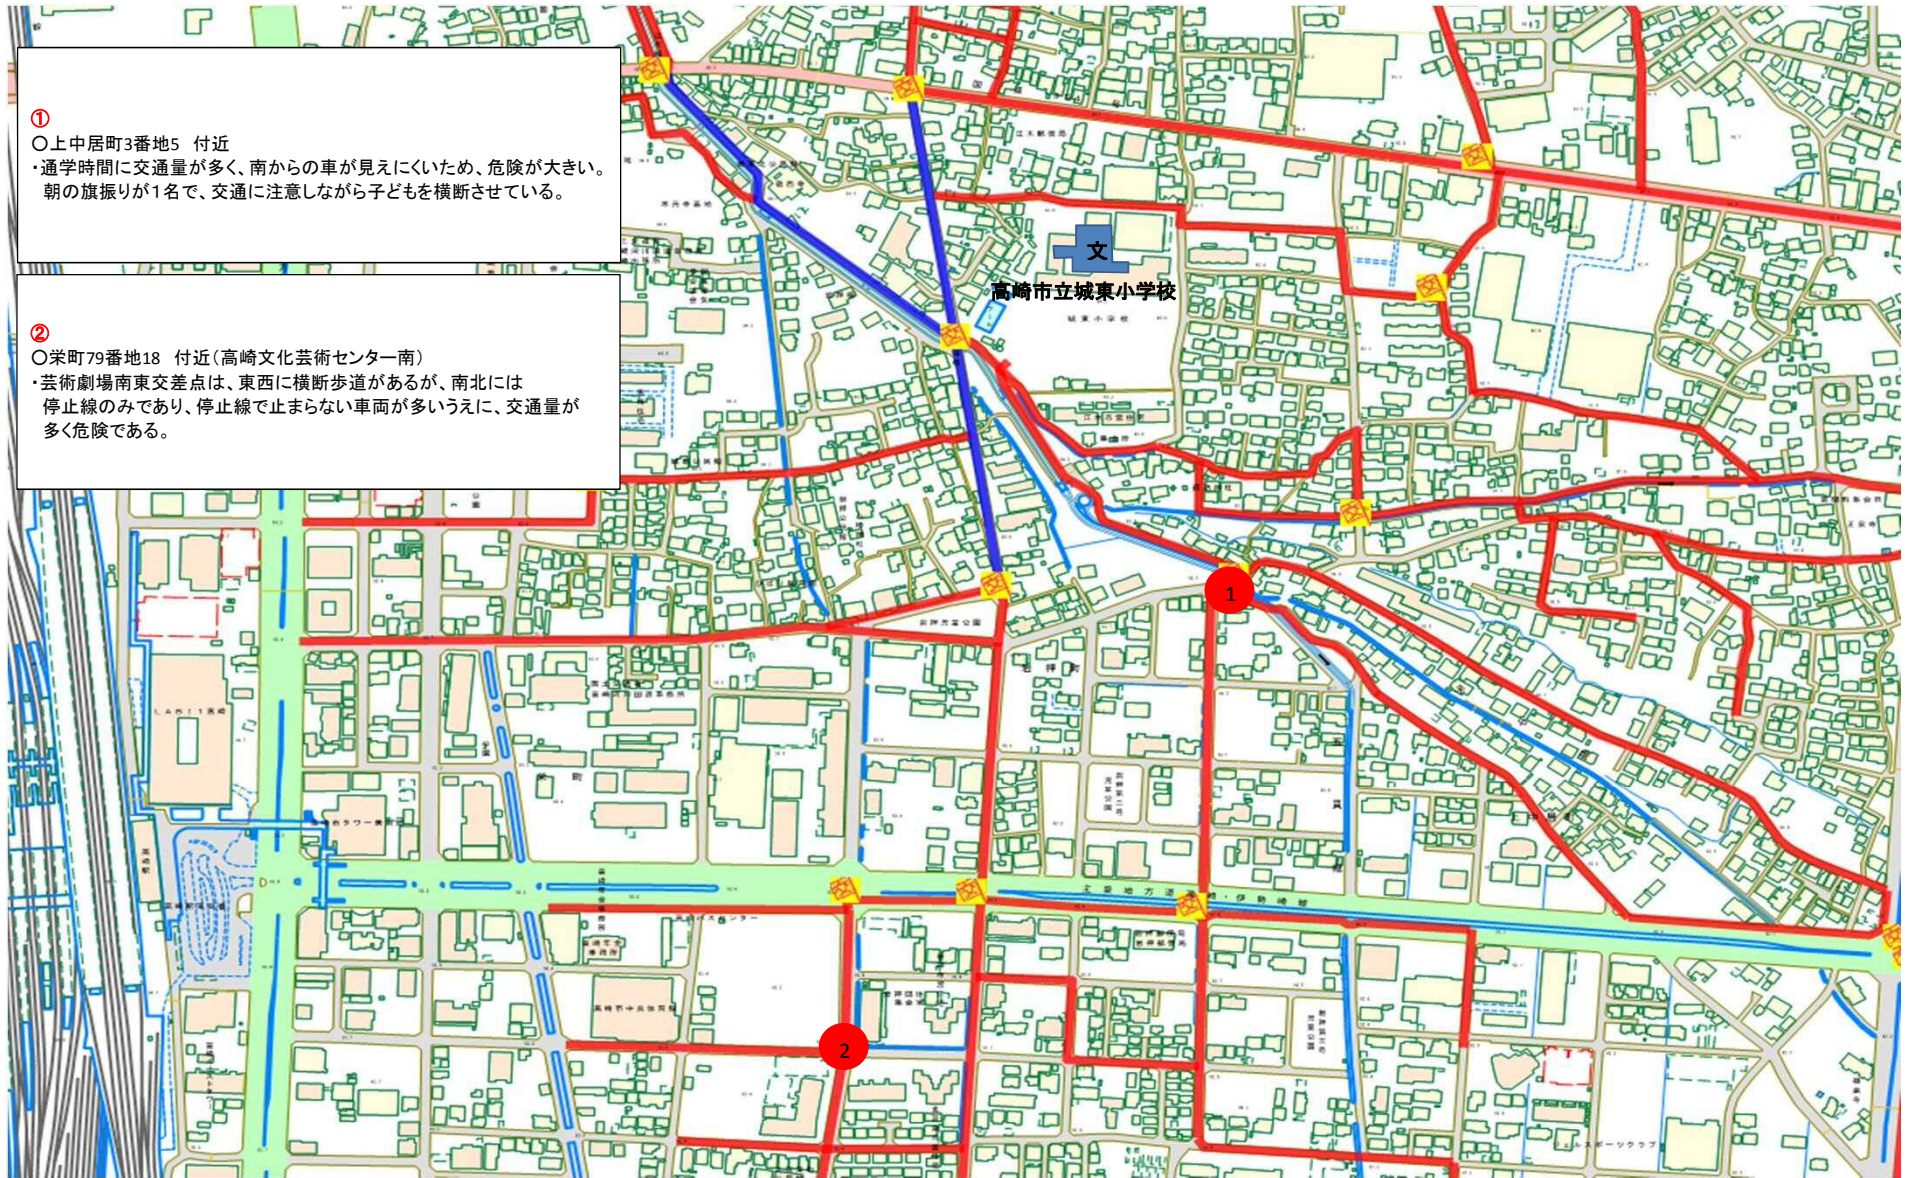
# 通学路危険箇所改善要望位置図 -城東小学校-

①  
 ○上中居町3番地5 付近  
 ・通学時間に交通が多く、南からの車が見えにくいため、危険が大きい。  
 朝の旗振りが1名で、交通に注意しながら子どもを横断させている。

②  
 ○栄町79番地18 付近(高崎文化芸術センター南)  
 ・芸術劇場南東交差点は、東西に横断歩道があるが、南北には停止線のみであり、停止線で止まらない車両が多いうえに、交通が多く危険である。

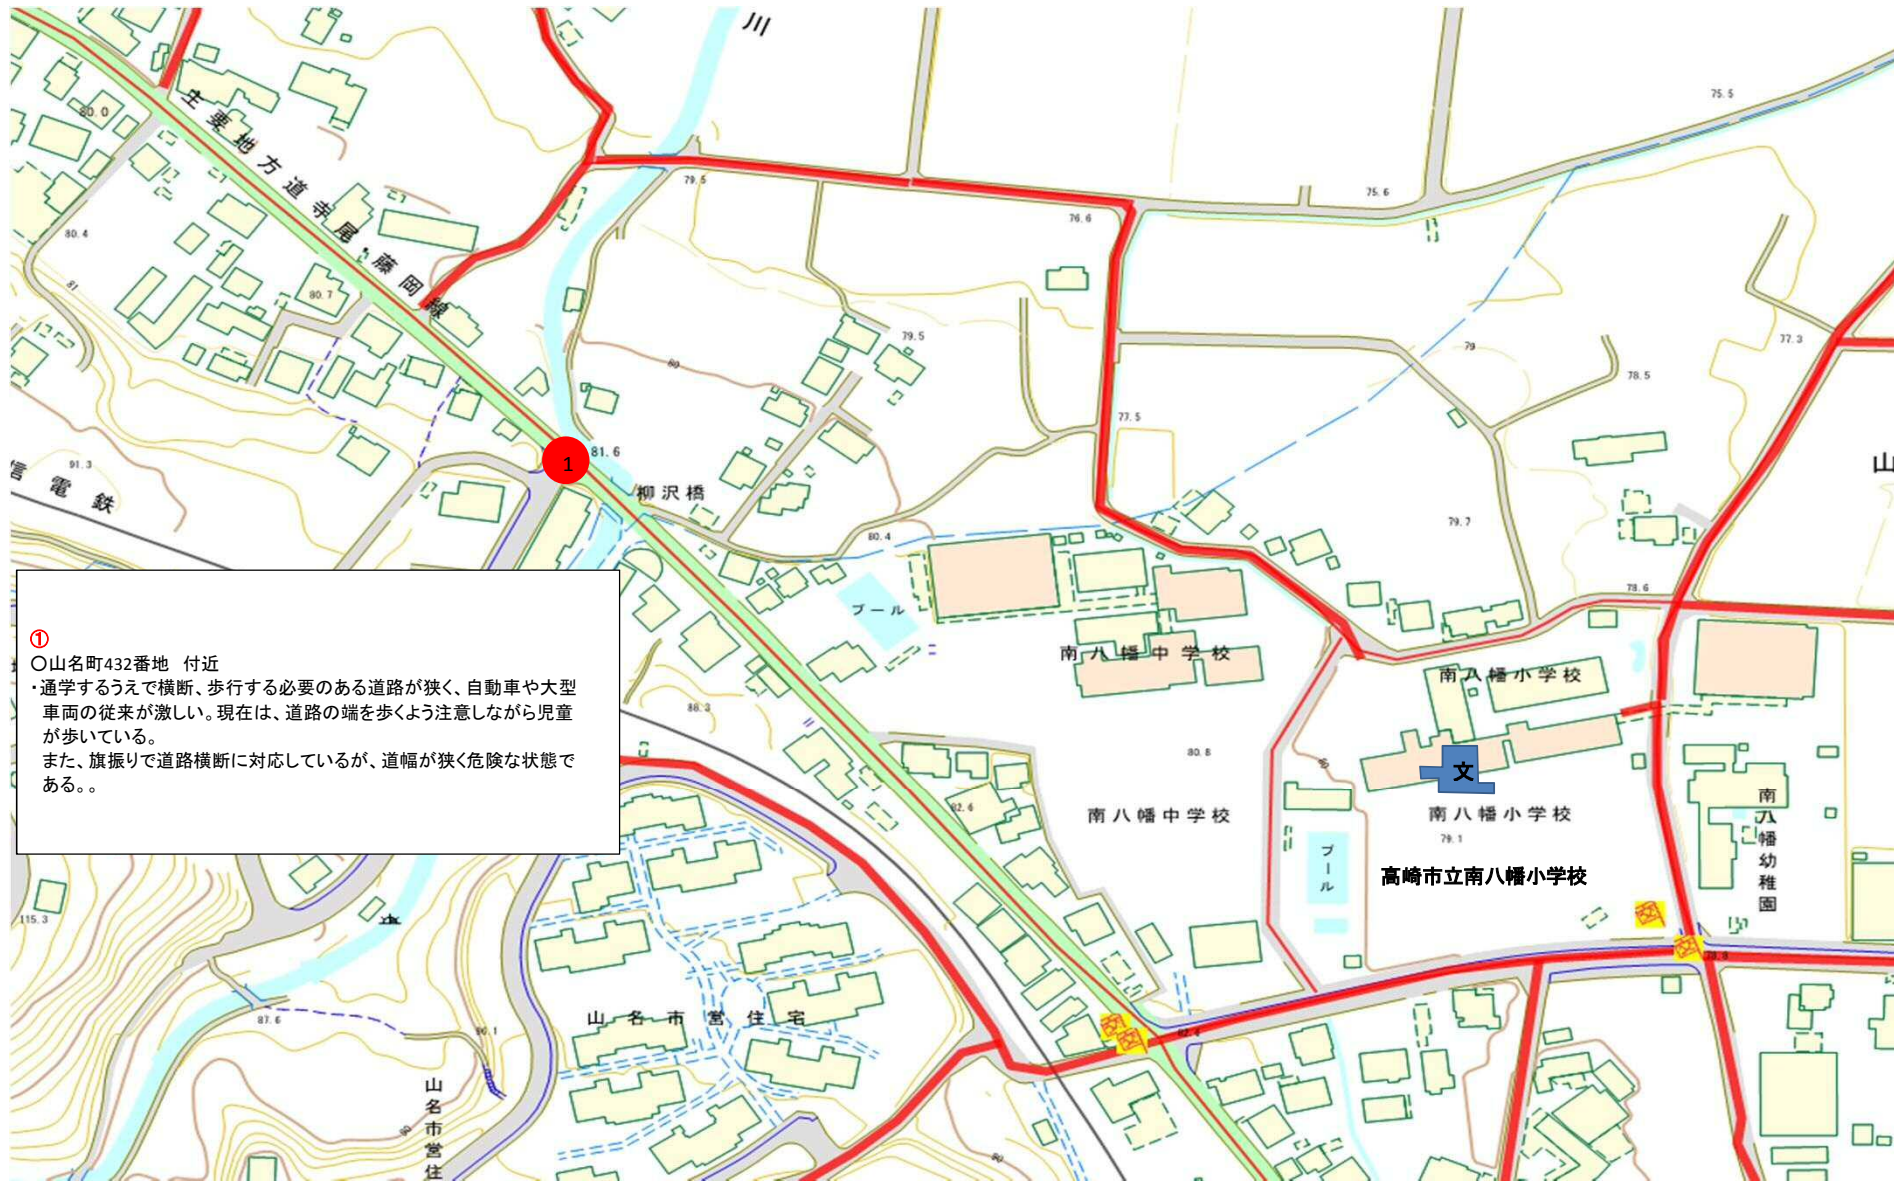
# 通学路危険箇所改善要望位置図 -南八幡小学校-

①  
 ○山名町432番地 付近  
 ・通学するうえで横断、歩行する必要のある道路が狭く、自動車や大型車両の従来が激しい。現在は、道路の端を歩くよう注意しながら児童が歩いている。  
 また、旗振りで道路横断に対応しているが、道幅が狭く危険な状態である。

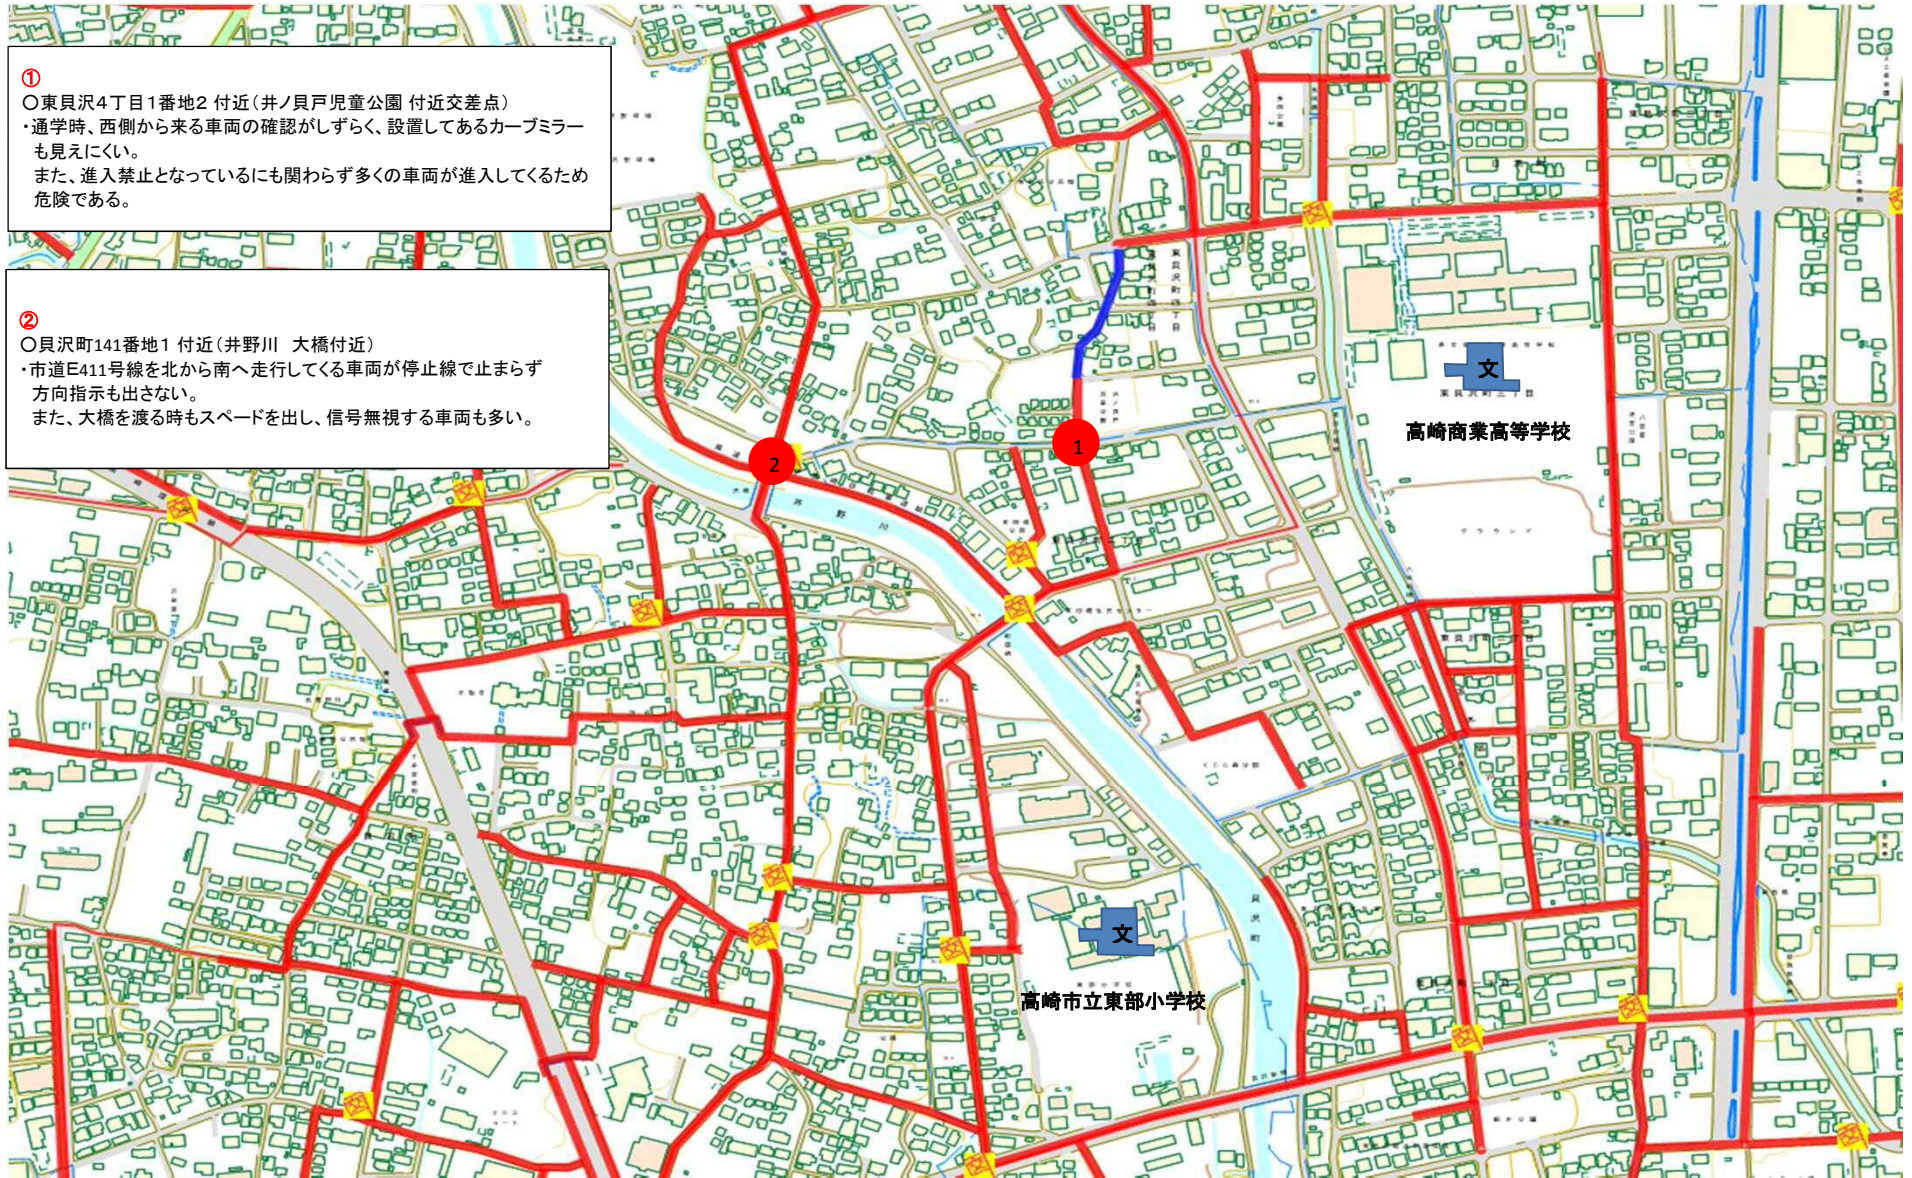
# 通学路危険箇所改善要望位置図 -東部小学校-

①  
 ○東貝沢4丁目1番地2 付近(井ノ貝戸児童公園 付近交差点)  
 ・通学時、西側から来る車両の確認がしづらく、設置してあるカーブミラーも見えにくい。  
 また、進入禁止となっているにも関わらず多くの車両が進入してくるため危険である。

②  
 ○貝沢町141番地1 付近(井野川 大橋付近)  
 ・市道E411号線を北から南へ走行してくる車両が停止線で止まらず方向指示も出さない。  
 また、大橋を渡る時もスピードを出し、信号無視する車両も多い。

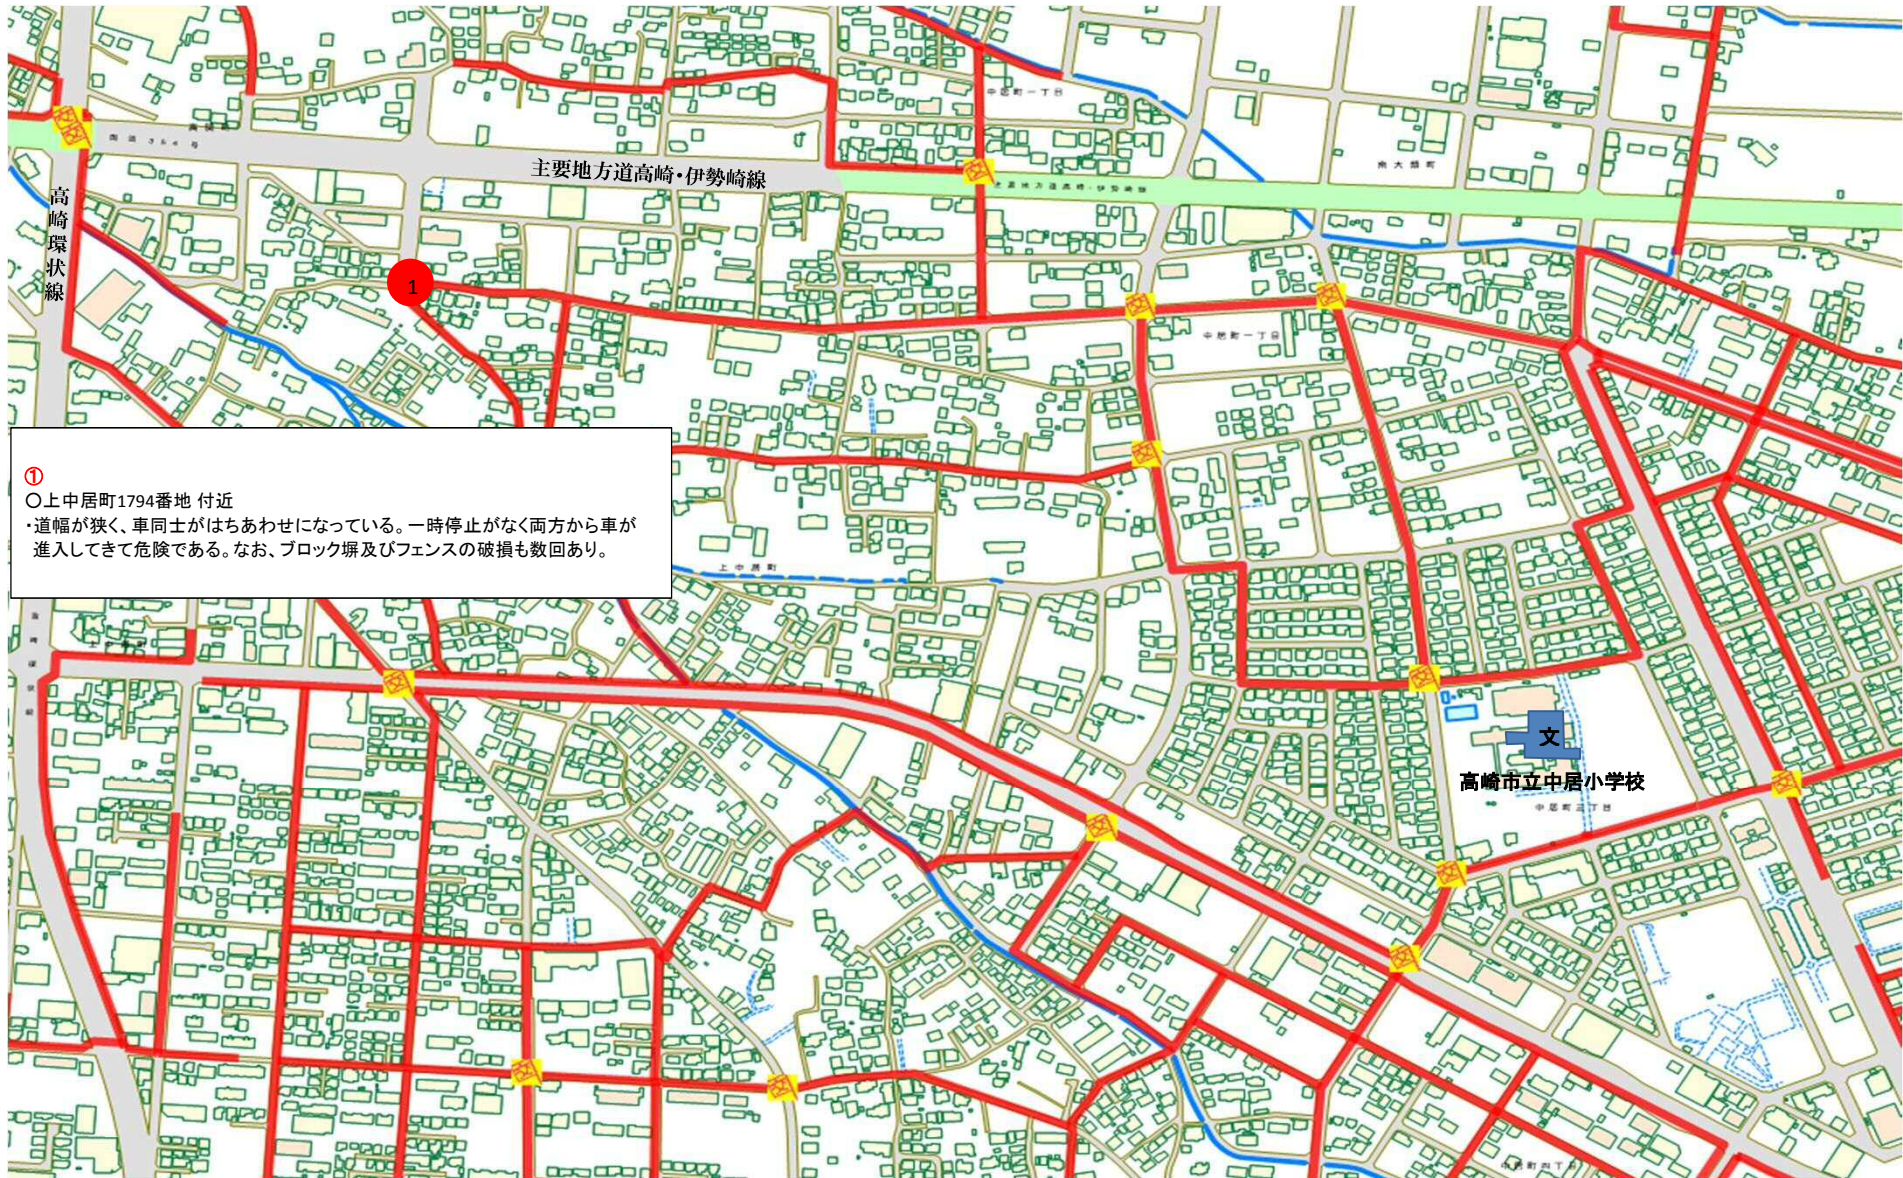
# 通学路危険箇所改善要望位置図 -中居小学校-

①  
○上中居町1794番地 付近  
・道幅が狭く、車同士がはちあわせになっている。一時停止がなく両方から車が進入してきて危険である。なお、ブロック塀及びフェンスの破損も数回あり。

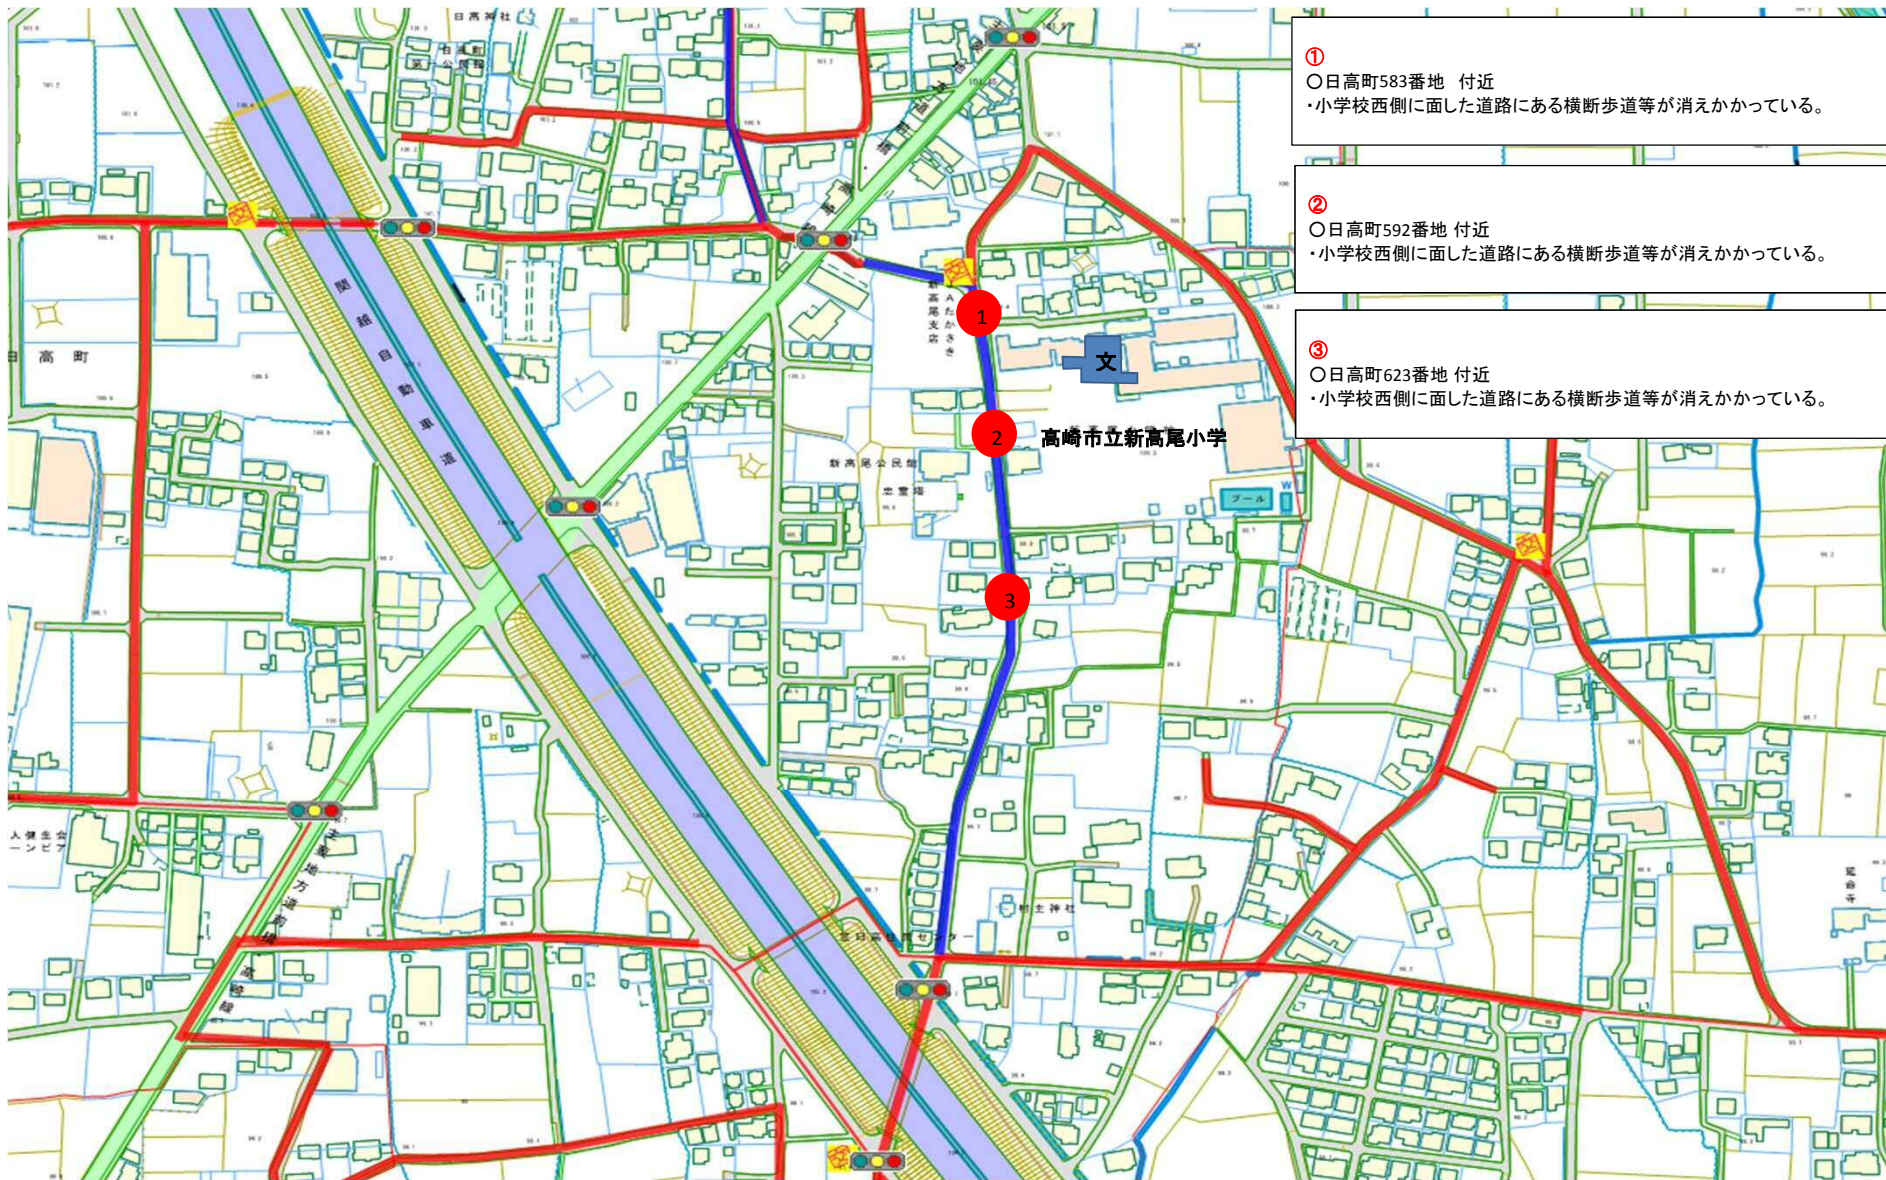
# 通学路危険箇所改善要望位置図 -新高尾小学校-

①  
○日高町583番地 付近  
・小学校西側に面した道路にある横断歩道等が消えかかっている。

②  
○日高町592番地 付近  
・小学校西側に面した道路にある横断歩道等が消えかかっている。

③  
○日高町623番地 付近  
・小学校西側に面した道路にある横断歩道等が消えかかっている。

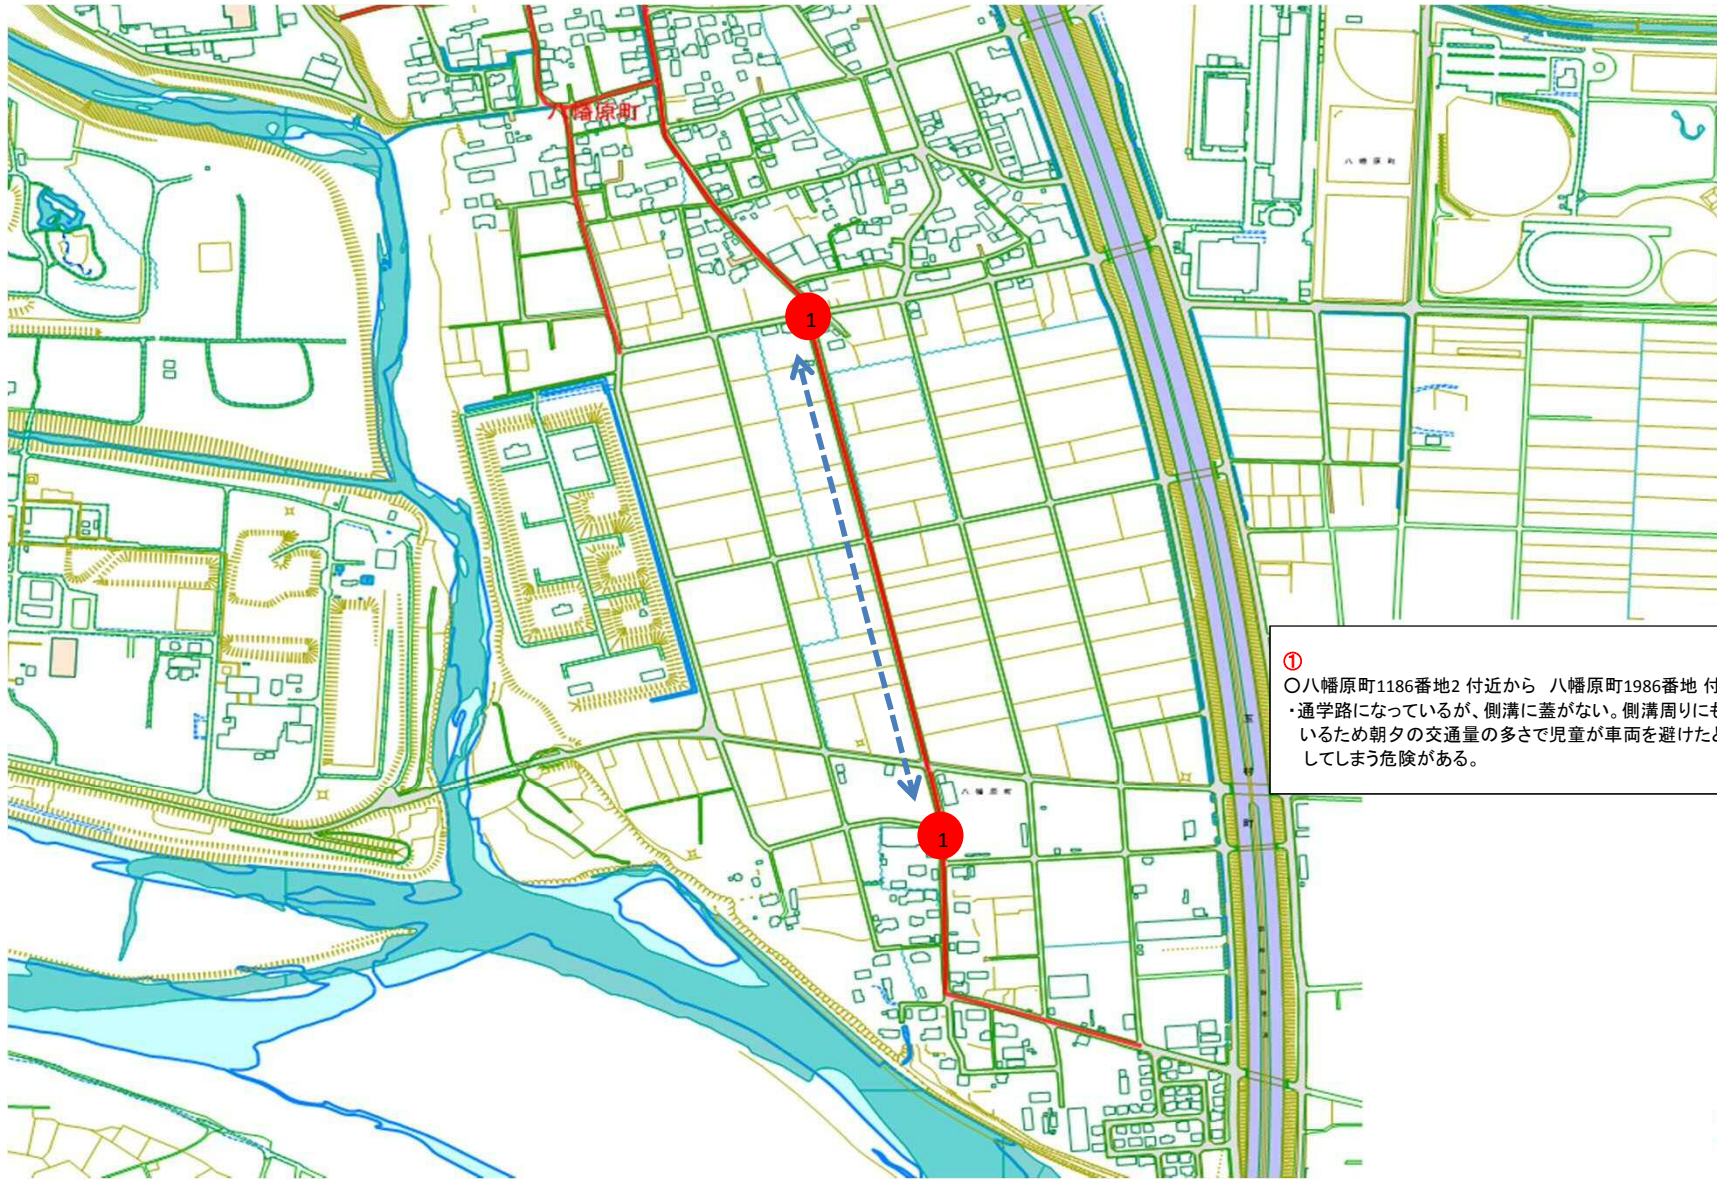
# 通学路危険箇所改善要望位置図 -滝川小学校-

①  
 ○八幡原町1186番地2付近から 八幡原町1986番地 付近まで  
 ・通学路になっているが、側溝に蓋がない。側溝周りにも草も生えているため朝夕の交通量の多さで児童が車両を避けたときに、落下してしまう危険がある。

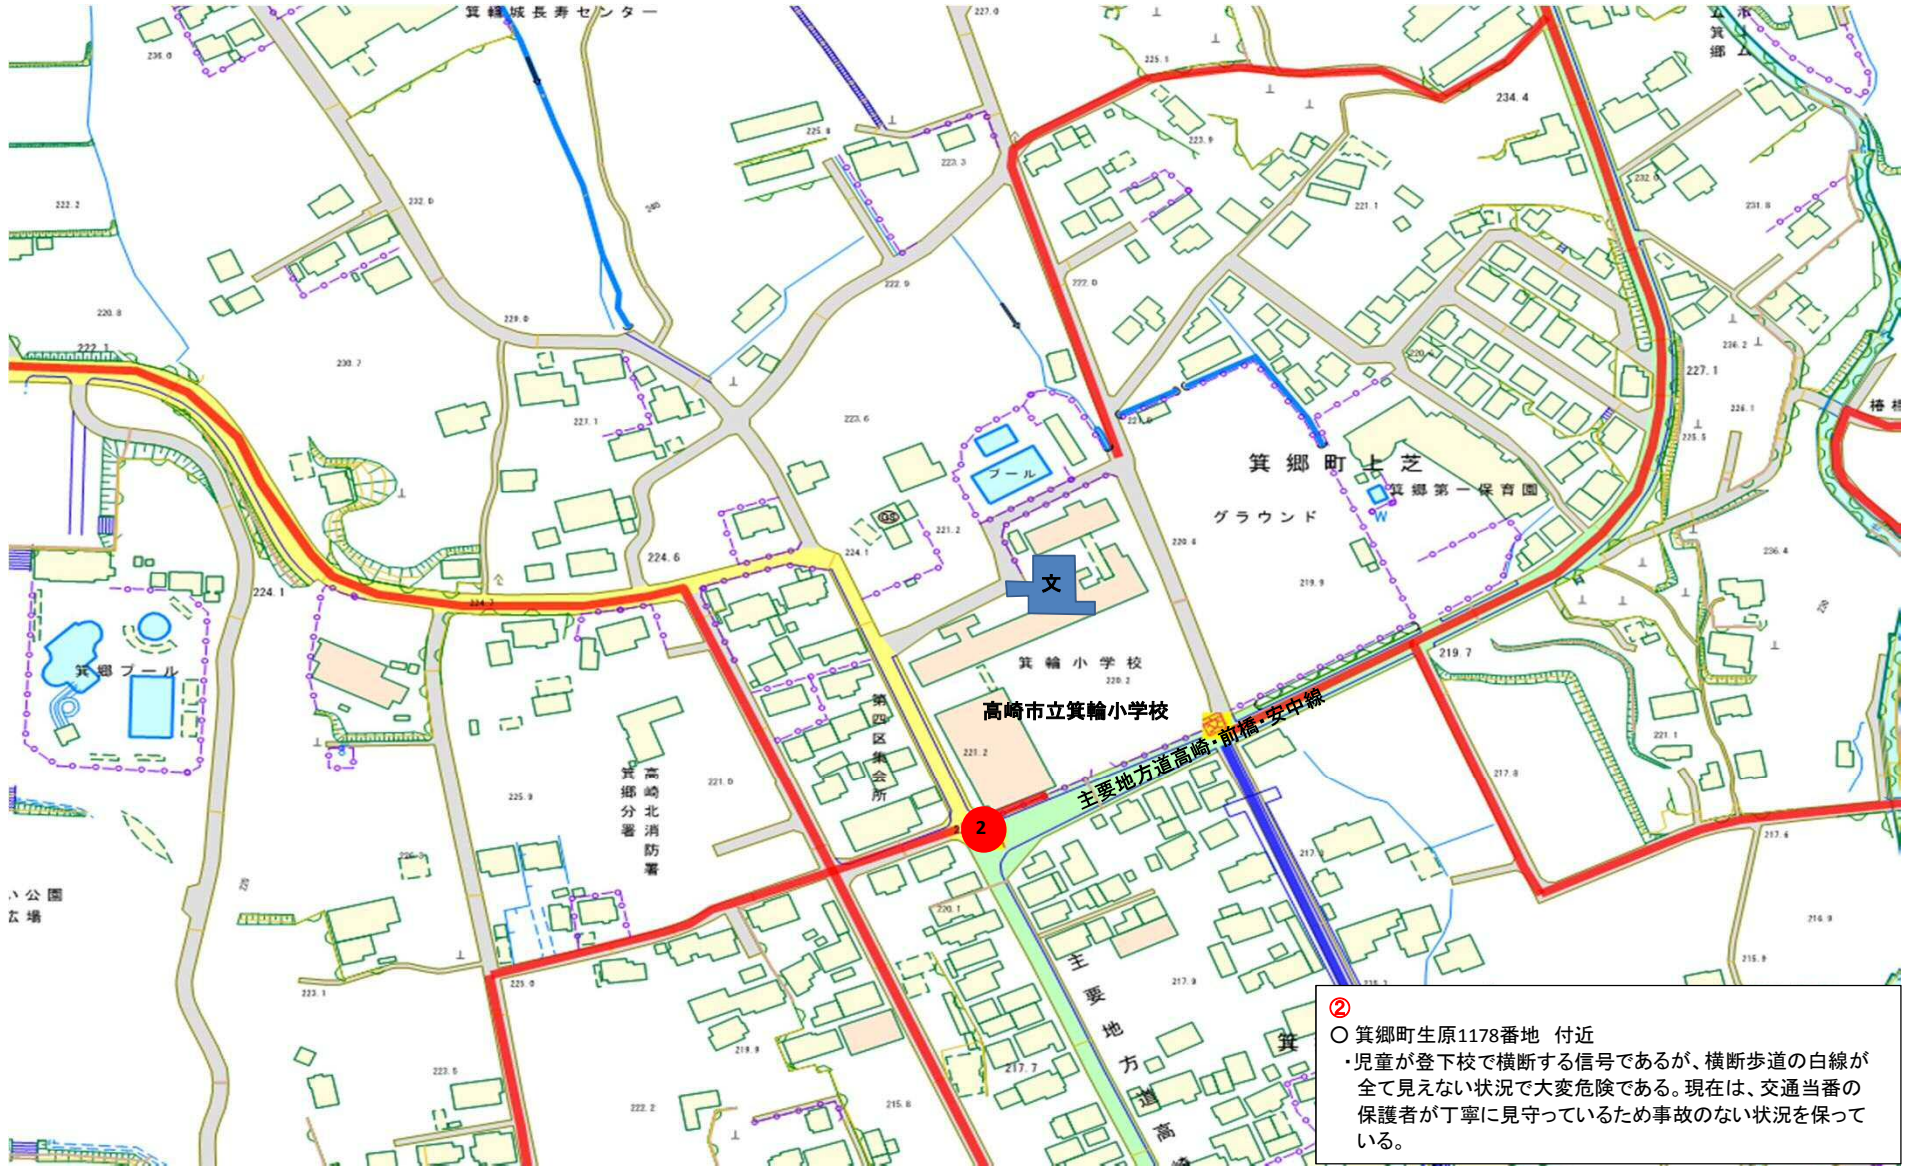
# 通学路危険箇所改善要望位置図 -箕輪小学校-

②  
 ○箕輪町生原1178番地 付近  
 ・児童が登下校で横断する信号であるが、横断歩道の白線が全て見えない状況で大変危険である。現在は、交通当番の保護者が丁寧に見守っているため事故のない状況を保っている。

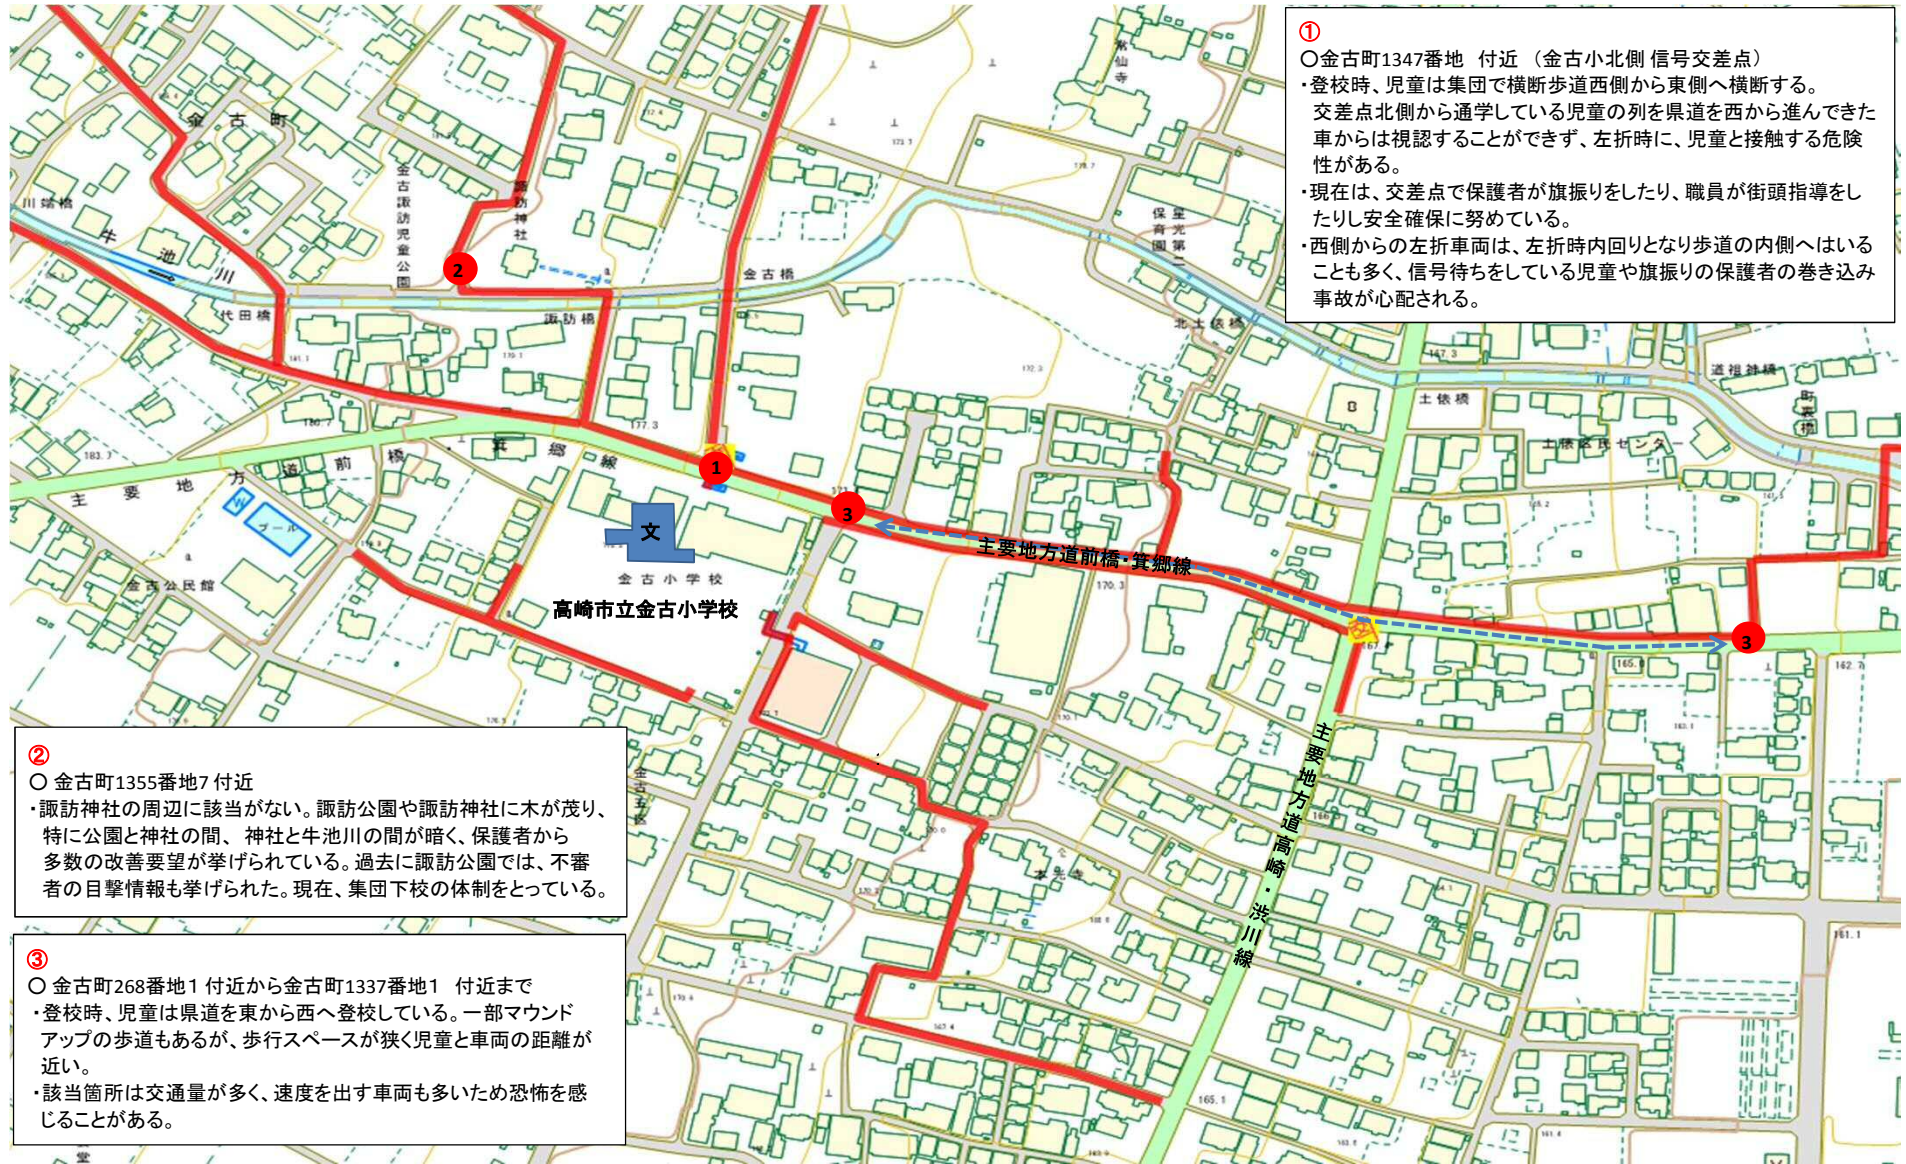
# 通学路危険箇所改善要望位置図 - 金古小学校 -

①  
 ○金古町1347番地 付近（金古小北側 信号交差点）  
 ・登校時、児童は集団で横断歩道西側から東側へ横断する。交差点北側から通学している児童の列を県道を西から進んできた車からは視認することができず、左折時に、児童と接触する危険性がある。  
 ・現在は、交差点で保護者が旗振りをしたり、職員が街頭指導をしたりし安全確保に努めている。  
 ・西側からの左折車両は、左折時内回りとなり歩道の内側へはいることも多く、信号待ちをしている児童や旗振りの保護者の巻き込み事故が心配される。

②  
 ○金古町1355番地7 付近  
 ・諏訪神社の周辺に該当がない。諏訪公園や諏訪神社に木が茂り、特に公園と神社の間、神社と牛池川の間が暗く、保護者から多数の改善要望が挙げられている。過去に諏訪公園では、不審者の目撃情報も挙げられた。現在、集団下校の体制をとっている。

③  
 ○金古町268番地1 付近から金古町1337番地1 付近まで  
 ・登校時、児童は県道を東から西へ登校している。一部マウンドアップの歩道もあるが、歩行スペースが狭く児童と車両の距離が近い。  
 ・該当箇所は交通量が多く、速度を出す車両も多いため恐怖を感じることもある。
