# 通学路危険箇所改善要望位置図 -北小学校-

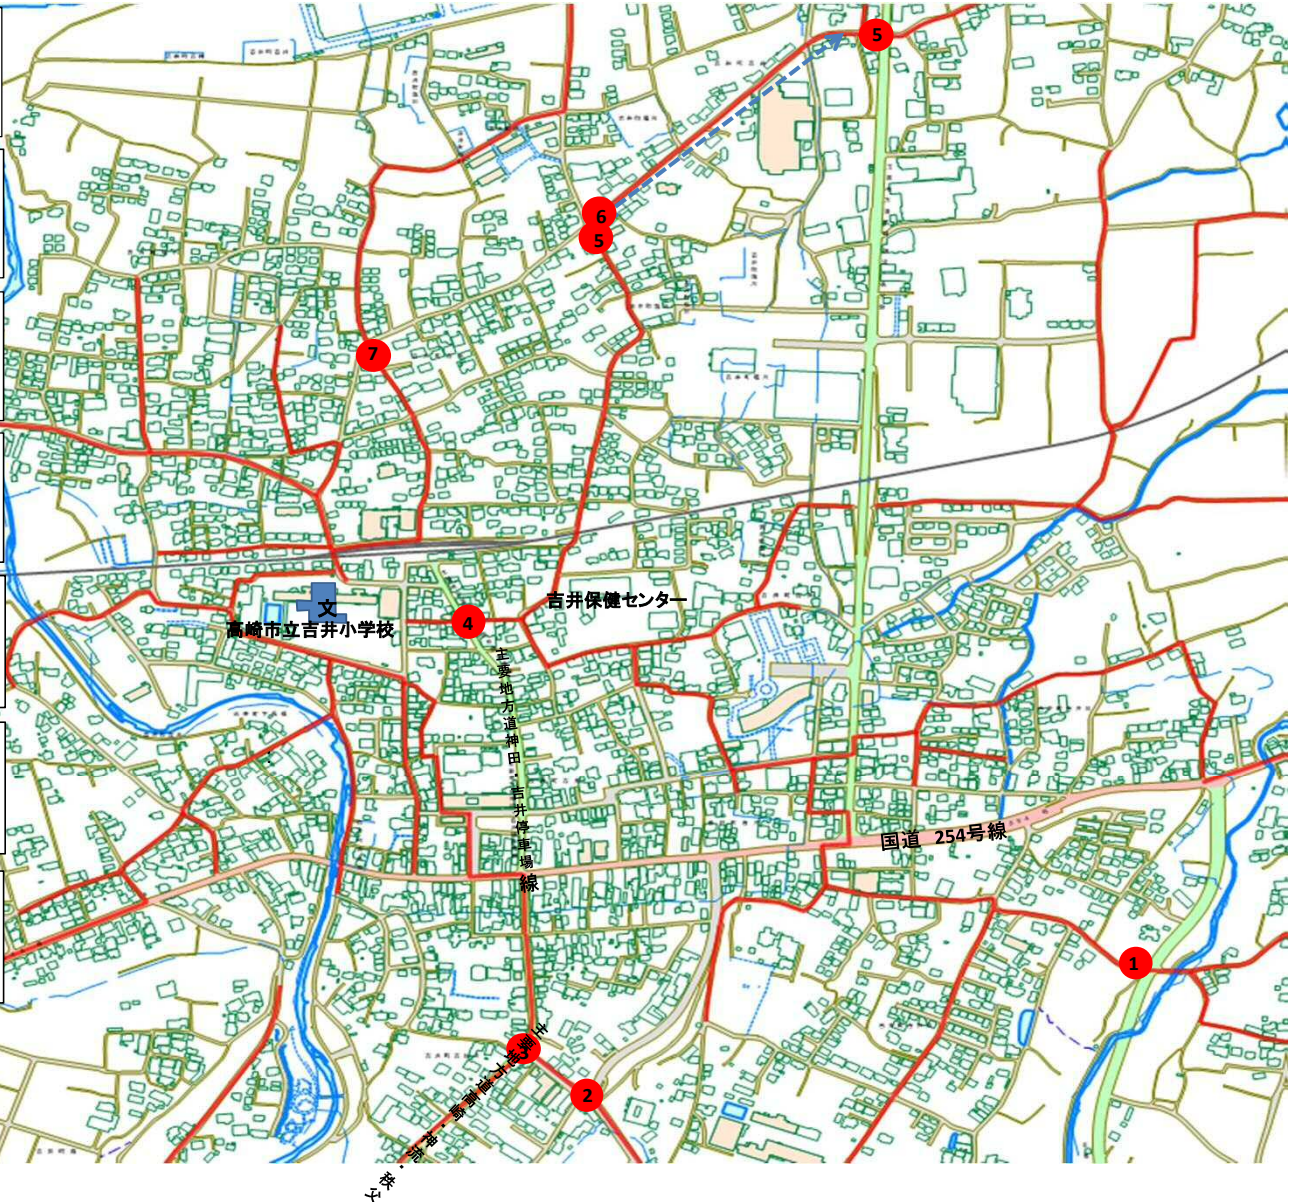
# 通学路危険箇所改善要望位置図 -吉井小学校-

- ①  
○吉井町吉井川264番地1 付近(矢田橋付近)  
・横断歩道が消えかかっている。  
・児童には、十分車に注意して渡るよう指導している。
- ②  
○吉井町吉井川682番地1 付近  
・横断歩道が消えかかっている。  
・児童には、十分車に注意して渡るよう指導している。
- ③  
○吉井町吉井川735番地 付近  
・横断歩道がない。  
・通学路なので、十分車に注意し横断するよう指導している。
- ④  
○吉井町吉井川197番地 付近  
・家の壁があり、吉井駅から南に向かう道路を利用する車にとって、道路を横断しようとする児童の姿が見えにくい。
- ⑤  
○吉井町吉井718番地2 付近から  
吉井町吉井池1479番地24 付近まで  
・道路が狭いが、抜け道として利用する車が多い。
- ⑥  
○吉井町吉井723番地4 付近  
・横断歩道がない。  
・通学路なので、十分車に注意し横断するよう指導している。
- ⑦  
○吉井町吉井801番地 付近  
・「止まれ」の文字等が薄くなり、運転手が認識しにくい。

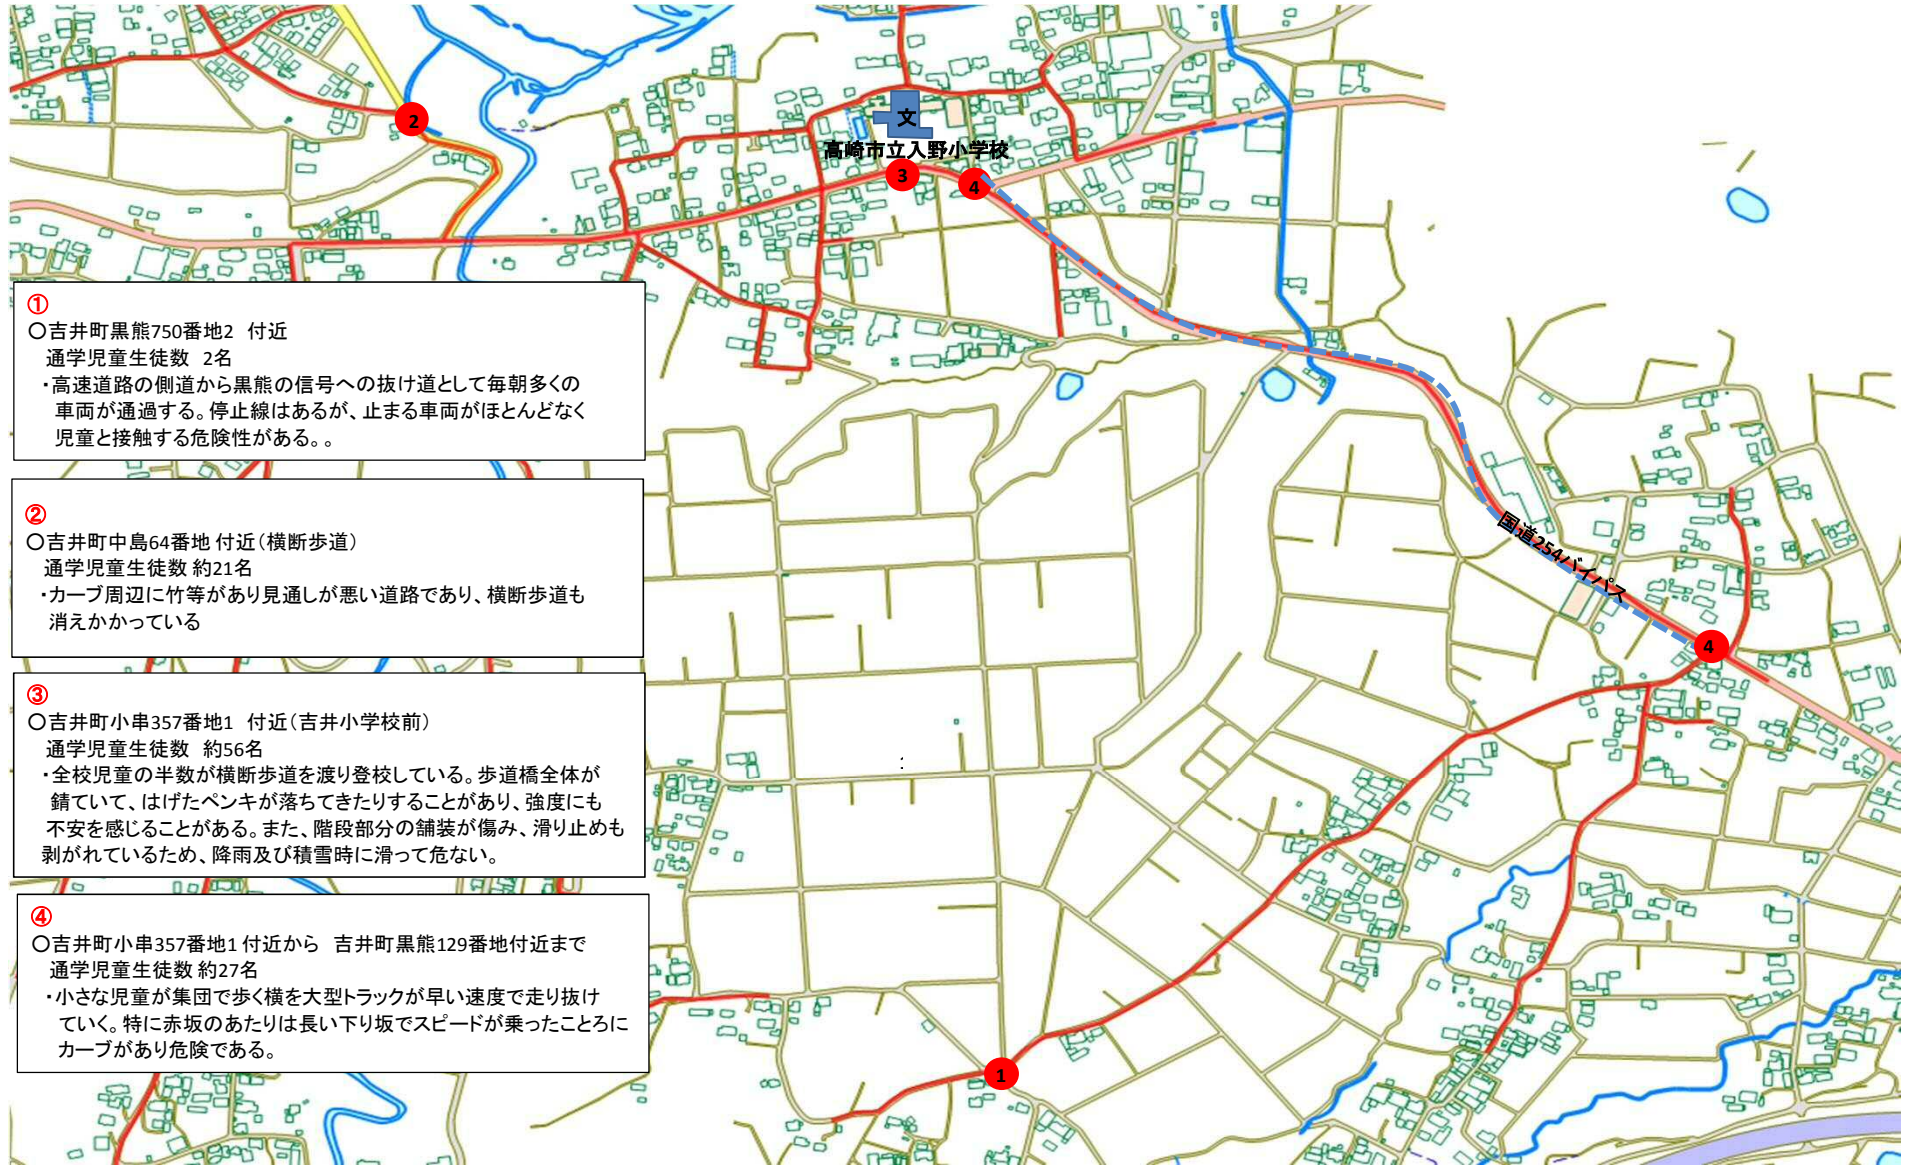
# 通学路危険箇所改善要望位置図 -入野小学校-

①  
○吉井町黒熊750番地2 付近  
通学児童生徒数 2名  
・高速道路の側道から黒熊の信号への抜け道として毎朝多くの車両が通過する。停止線はあるが、止まる車両がほとんどなく児童と接触する危険性がある。

②  
○吉井町中島64番地 付近(横断歩道)  
通学児童生徒数 約21名  
・カーブ周辺に竹等があり見通しが悪い道路であり、横断歩道も消えかかっている

③  
○吉井町小串357番地1 付近(吉井小学校前)  
通学児童生徒数 約56名  
・全校児童の半数が横断歩道を渡り登校している。歩道橋全体が錆びて、はげたペンキが落ちてきたりすることがあり、強度にも不安を感じることがある。また、階段部分の舗装が傷み、滑り止めも剥がれているため、降雨及び積雪時に滑って危ない。

④  
○吉井町小串357番地1 付近から 吉井町黒熊129番地付近まで  
通学児童生徒数 約27名  
・小さな児童が集団で歩く横を大型トラックが早い速度で走り抜けていく。特に赤坂のあたりは長い下り坂でスピードが乗ったところにカーブがあり危険である。

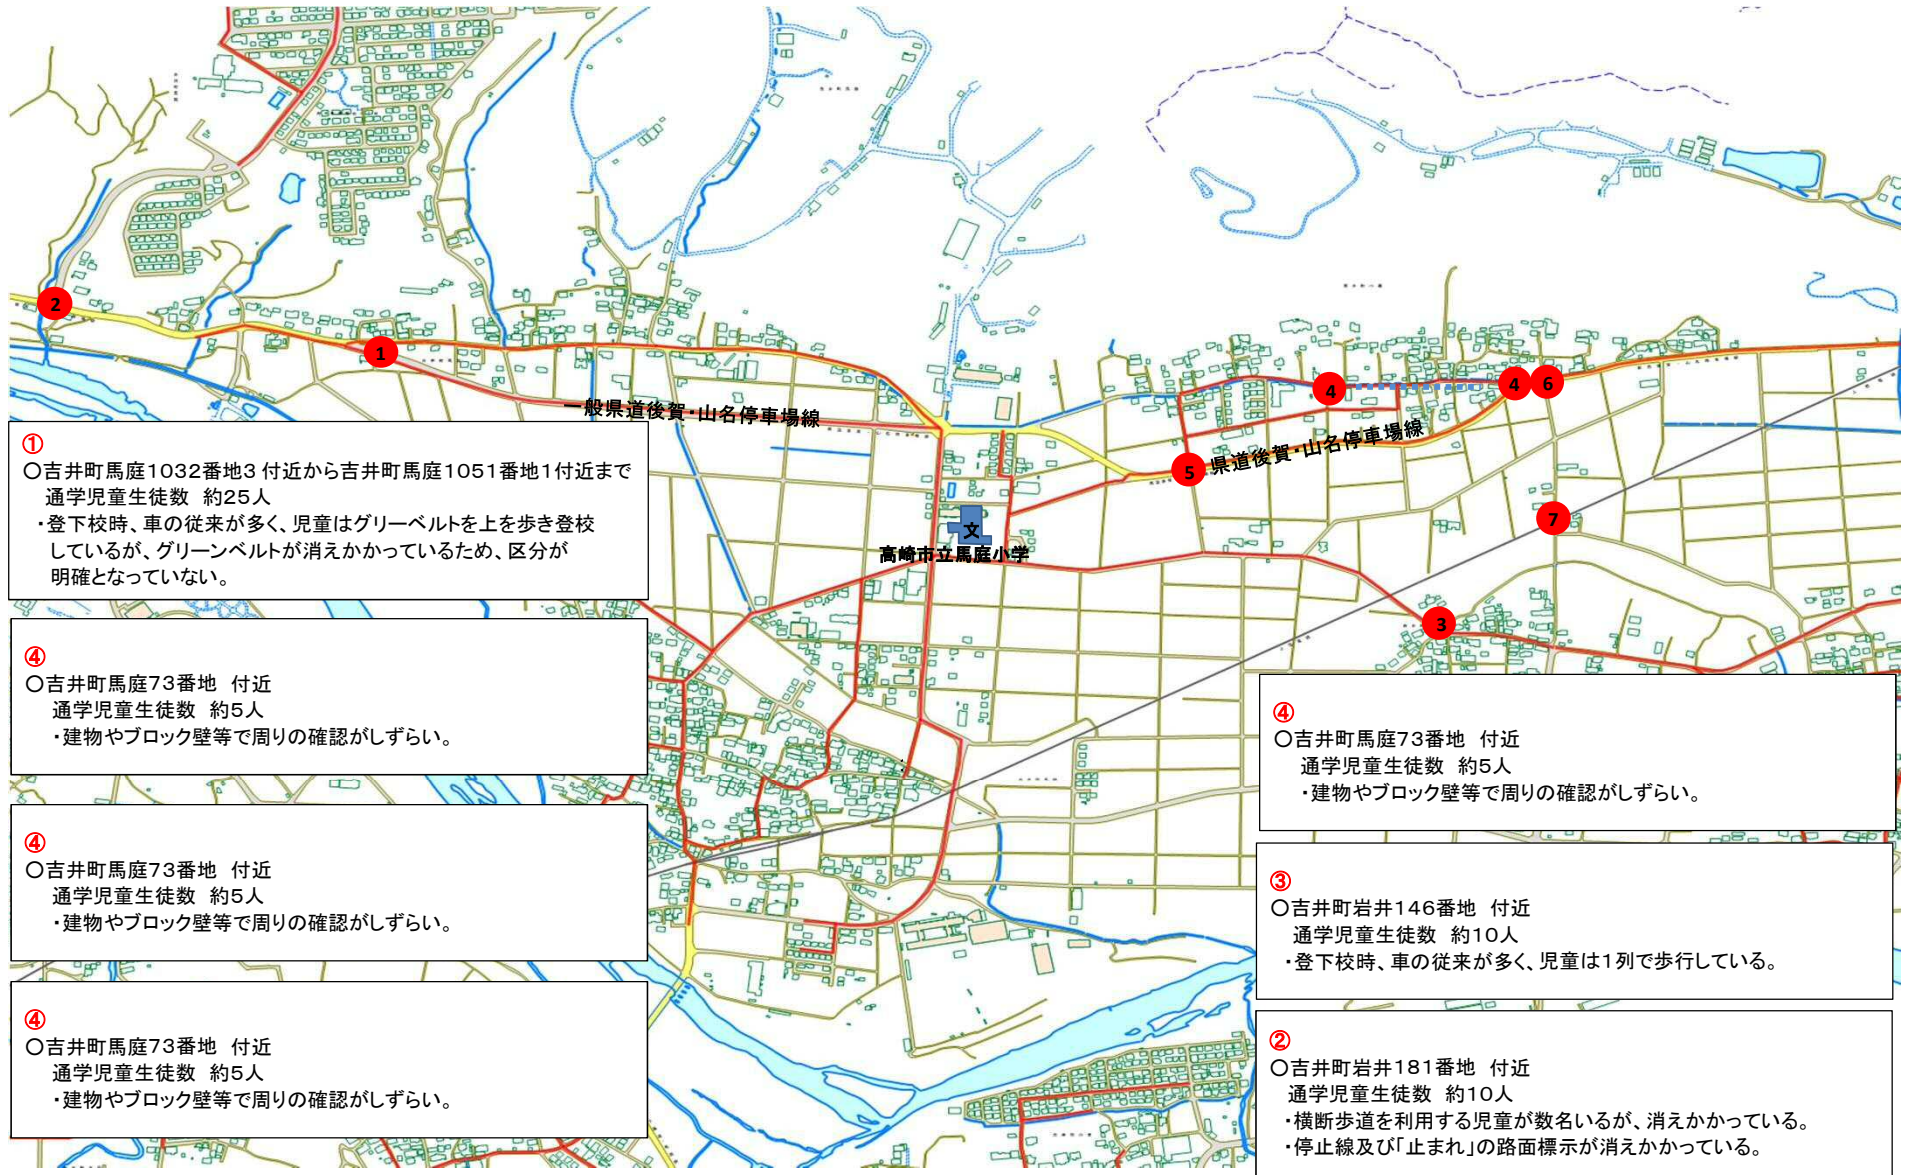
# 通学路危険箇所改善要望位置図 -馬庭小学校-

①  
○吉井町馬庭1032番地3付近から吉井町馬庭1051番地1付近まで  
通学児童生徒数 約25人  
・登下校時、車の従来が多く、児童はグリーンベルトを上を歩き登校しているが、グリーンベルトが消えかかっているため、区分が明確となっていない。

④  
○吉井町馬庭73番地 付近  
通学児童生徒数 約5人  
・建物やブロック壁等で周りの確認がしづらい。

③  
○吉井町岩井146番地 付近  
通学児童生徒数 約10人  
・登下校時、車の従来が多く、児童は1列で歩行している。

②  
○吉井町岩井181番地 付近  
通学児童生徒数 約10人  
・横断歩道を利用する児童が数名いるが、消えかかっている。  
・停止線及び「止まれ」の路面標示が消えかかっている。

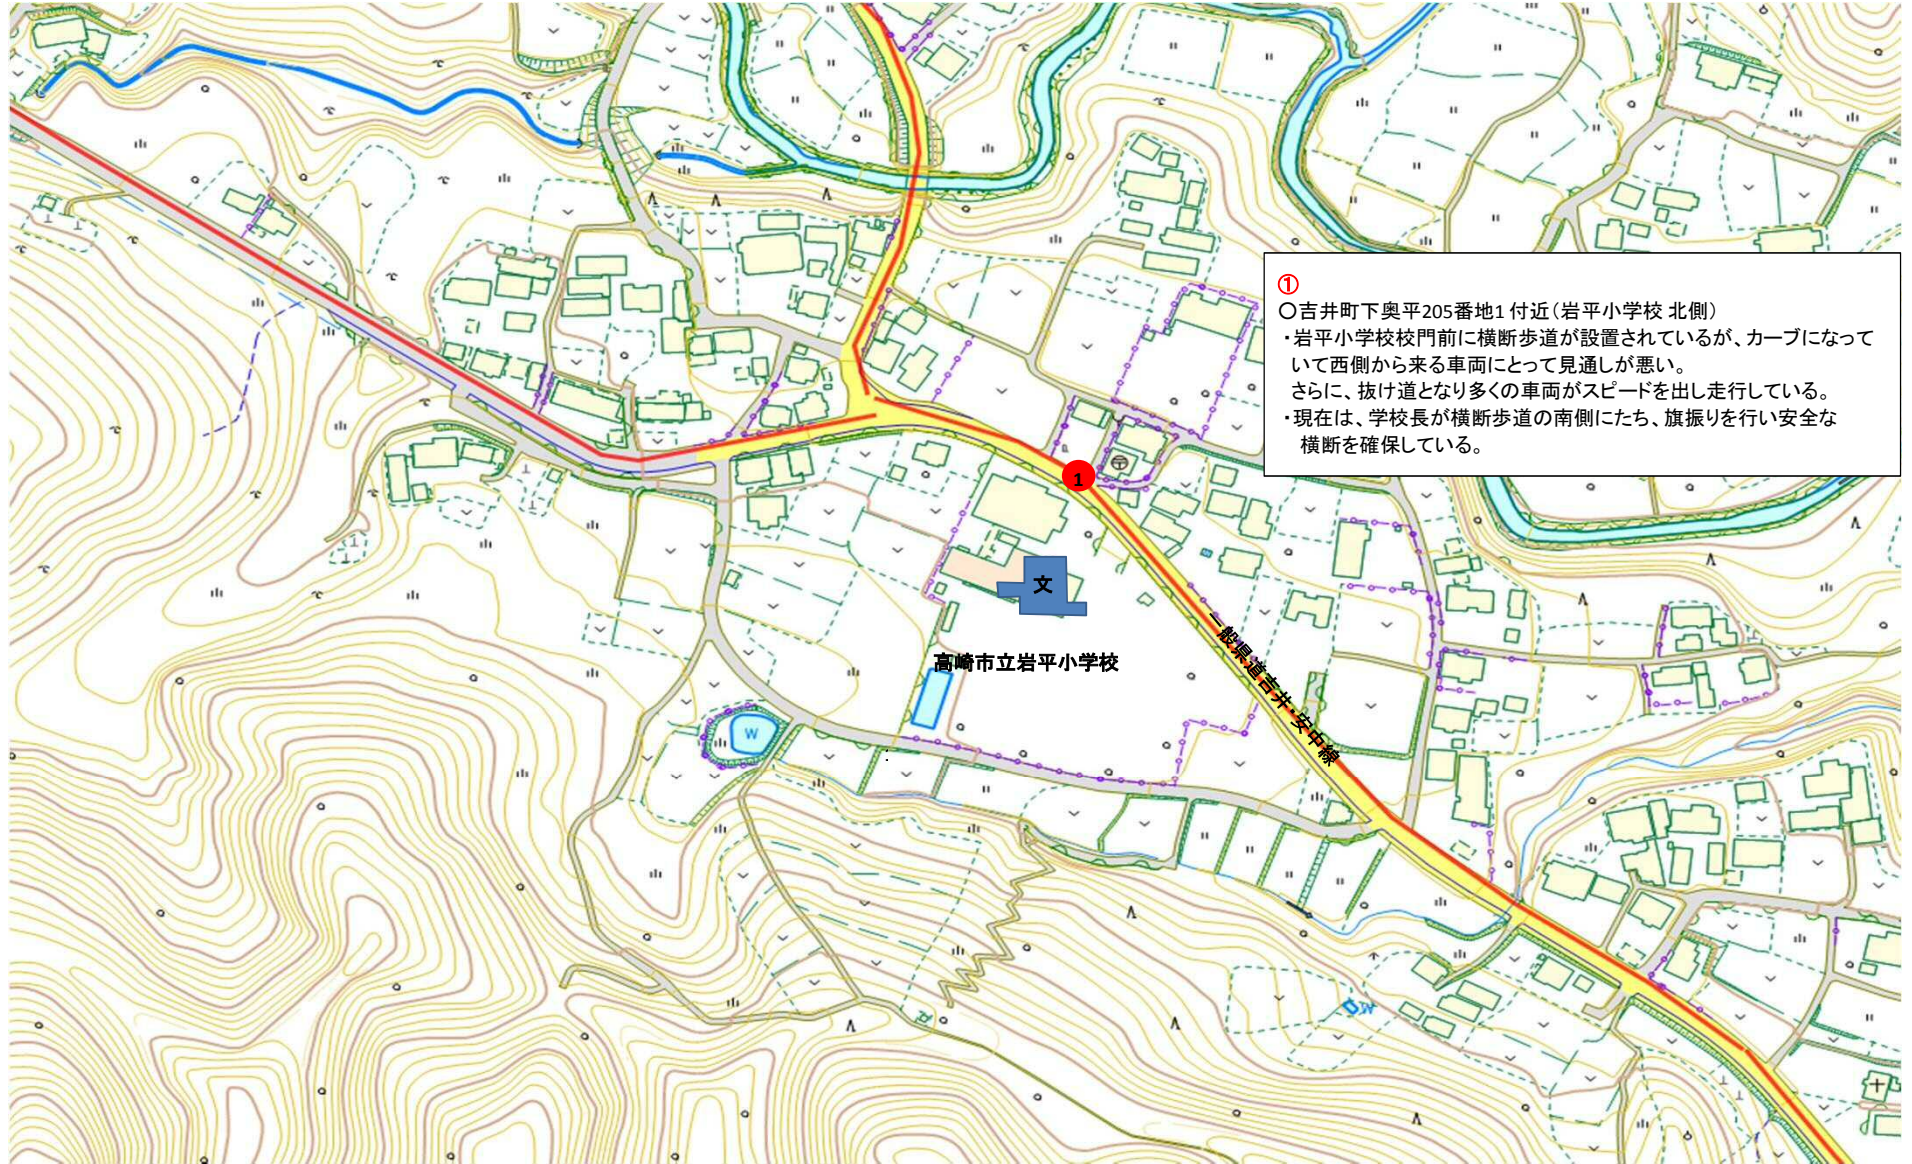
# 通学路危険箇所改善要望位置図 -岩平小学校-

①  
 ○吉井町下奥平205番地1付近(岩平小学校 北側)  
 ・岩平小学校校門前に横断歩道が設置されているが、カーブになっていて西側から来る車両にとって見通しが悪い。  
 さらに、抜け道となり多くの車両がスピードを出し走行している。  
 ・現在は、学校長が横断歩道の南側にたち、旗振りを行い安全な横断を確保している。
