# 通学路危険箇所改善要望位置図 -浜尻小学校-

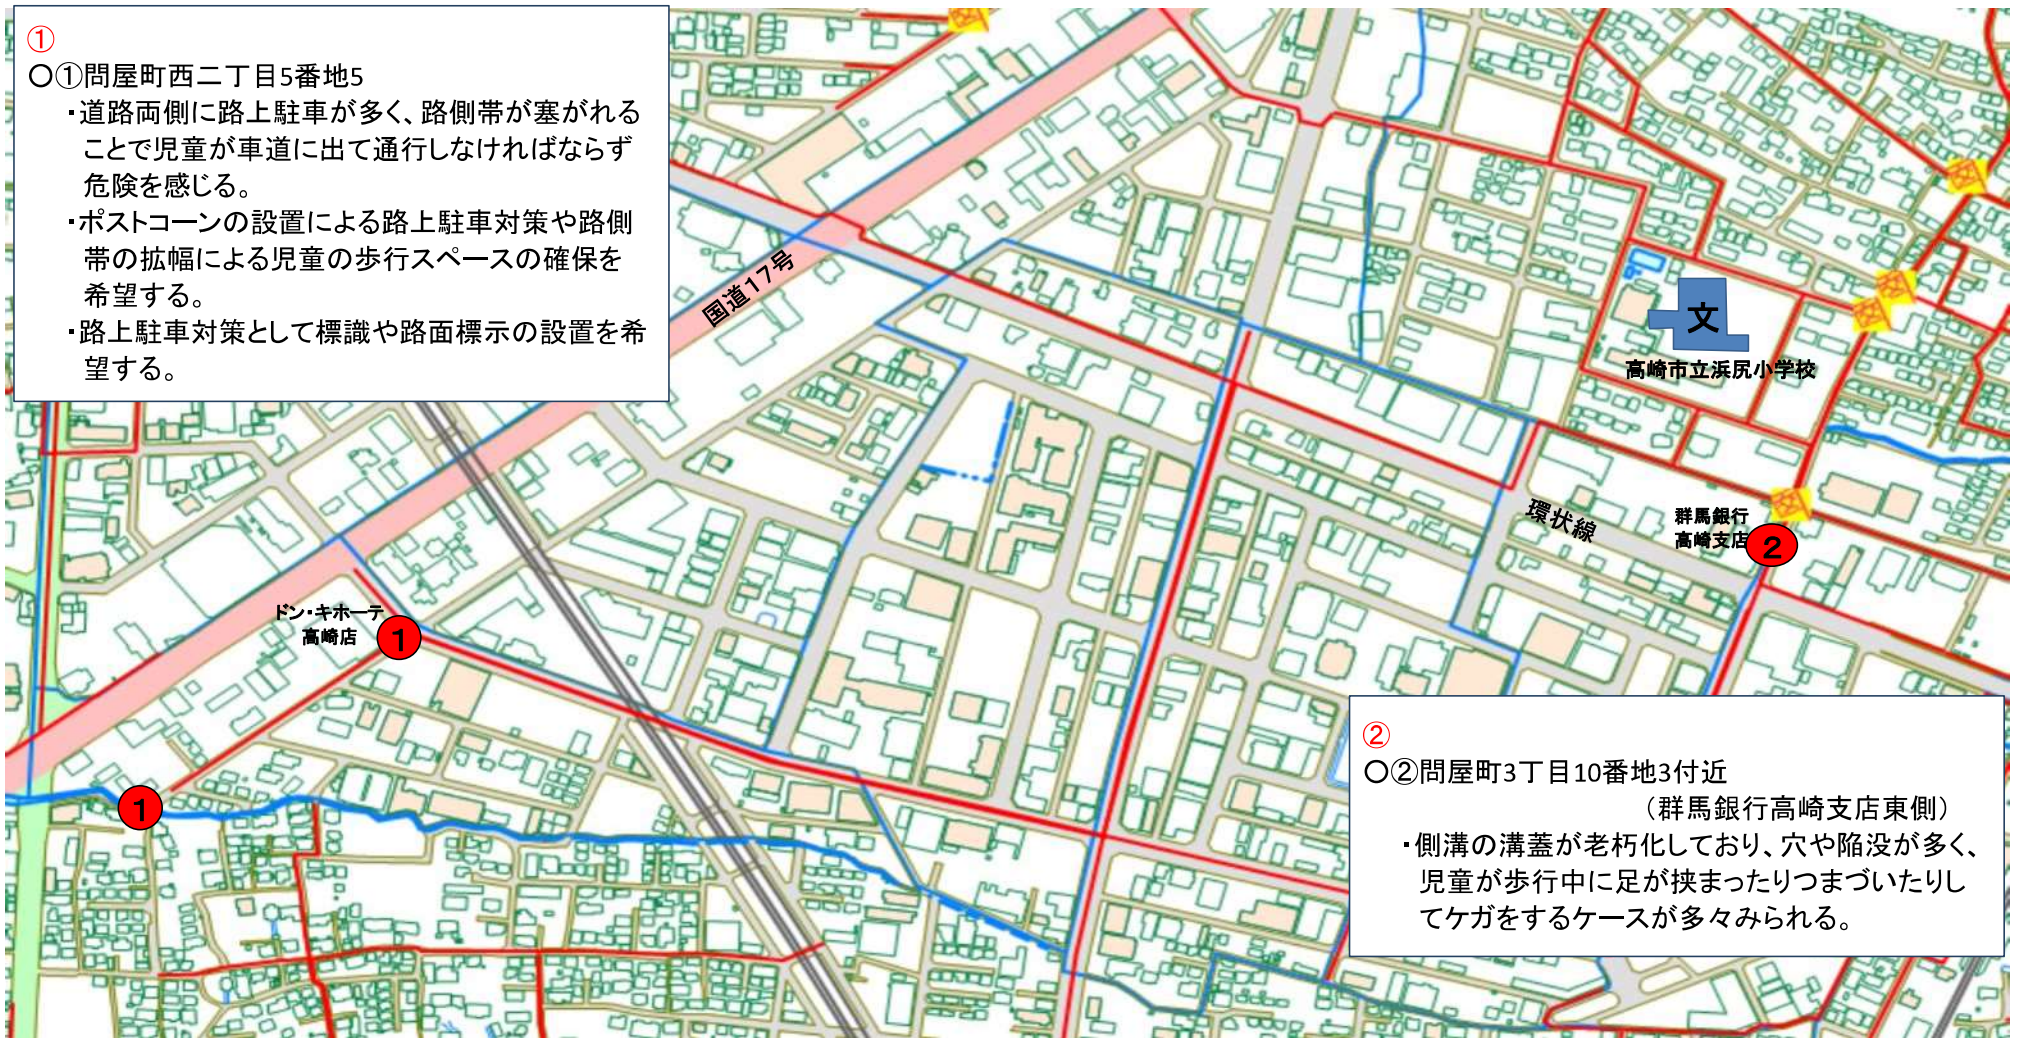
①  
 ○①問屋町西二丁目5番地5  
 ・道路両側に路上駐車が多く、路側帯が塞がれることで児童が車道に出て通行しなければならず危険を感じる。  
 ・ポストコーンの設置による路上駐車対策や路側帯の拡幅による児童の歩行スペースの確保を希望する。  
 ・路上駐車対策として標識や路面標示の設置を希望する。

②  
 ○②問屋町3丁目10番地3付近  
 (群馬銀行高崎支店東側)  
 ・側溝の溝蓋が老朽化しており、穴や陥没が多く、児童が歩行中に足が挟まったりつまづいたりしてケガをするケースが多々みられる。

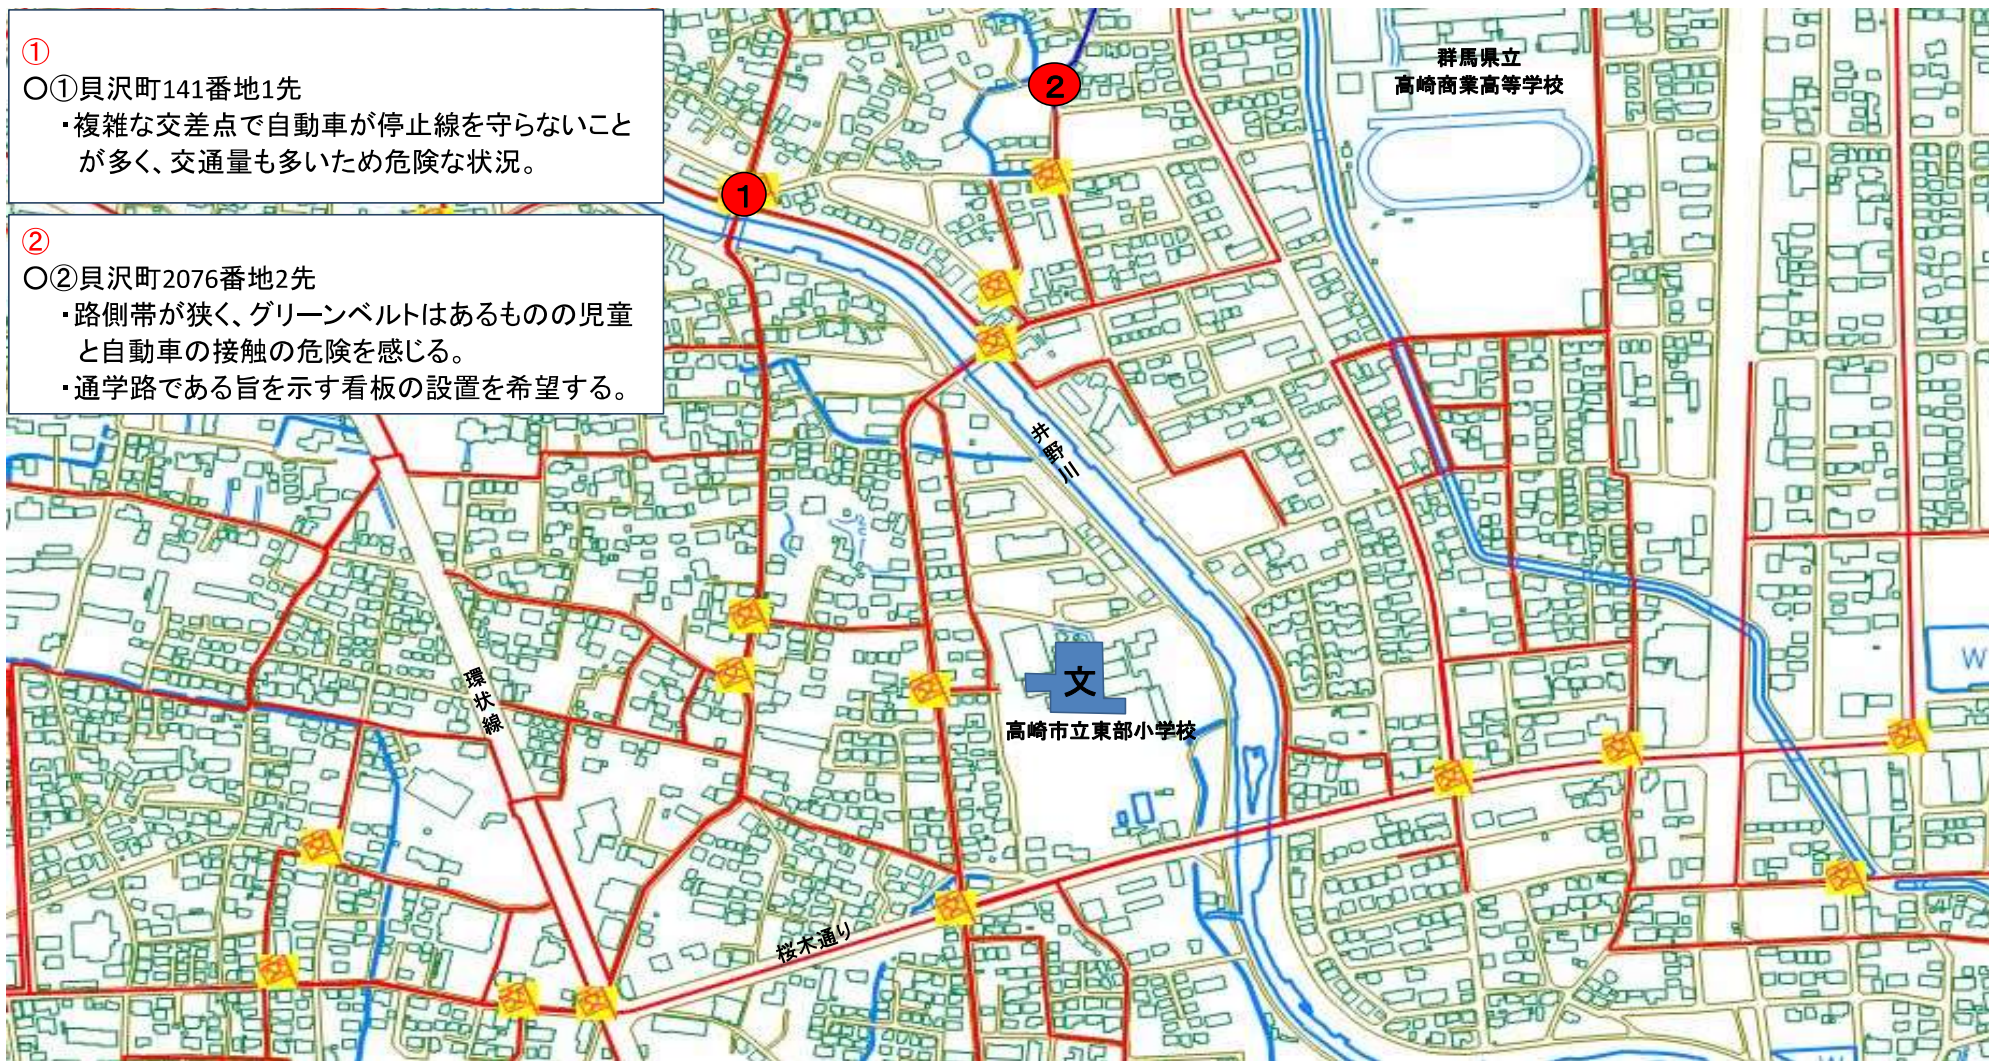
①  
○①貝沢町141番地1先  
・複雑な交差点で自動車が停止線を守らないことが多く、交通量も多いため危険な状況。

②  
○②貝沢町2076番地2先  
・路側帯が狭く、グリーンベルトはあるものの児童と自動車の接触の危険を感じる。  
・通学路である旨を示す看板の設置を希望する。

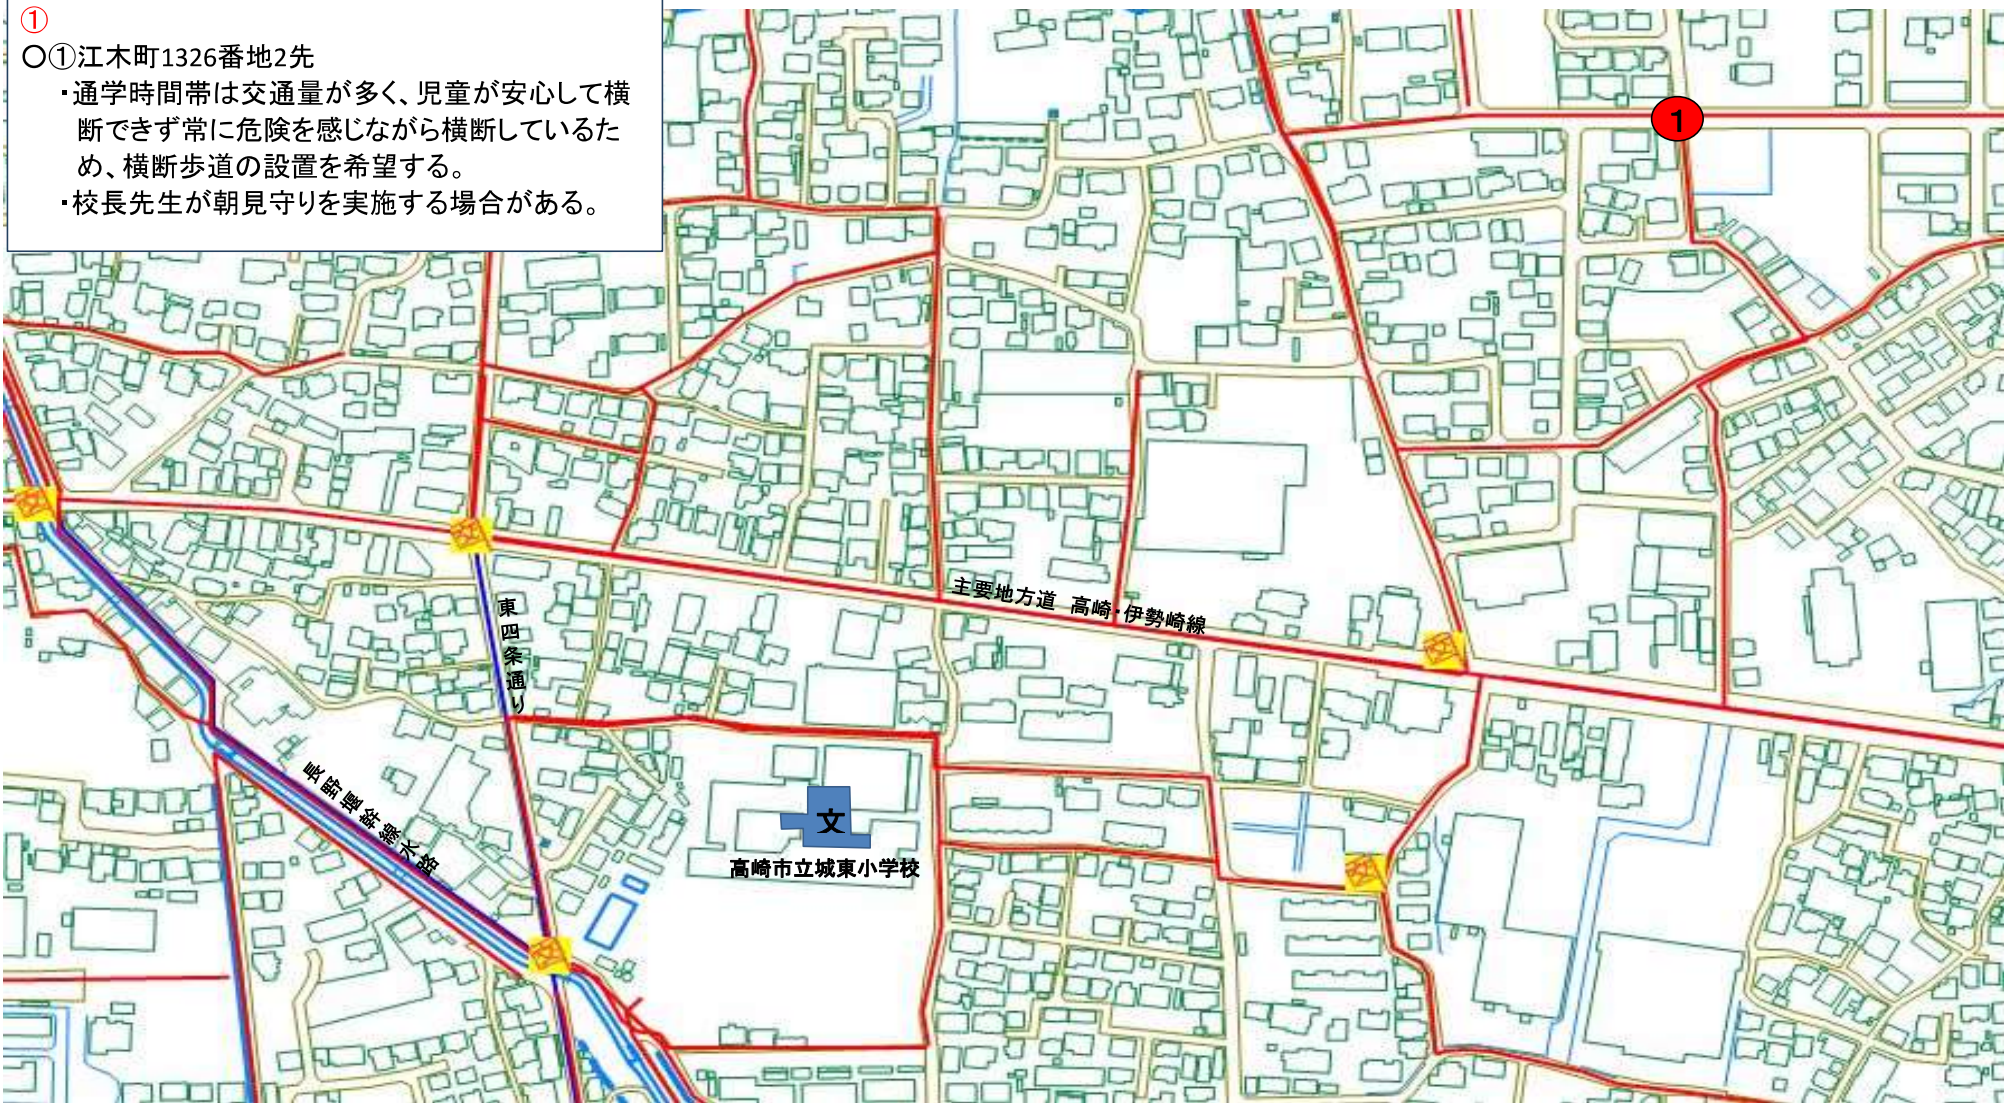
①  
 ○①江木町1326番地2先  
 ・通学時間帯は交通が多く、児童が安心して横断できず常に危険を感じながら横断しているため、横断歩道の設置を希望する。  
 ・校長先生が朝見守りを実施する場合がある。

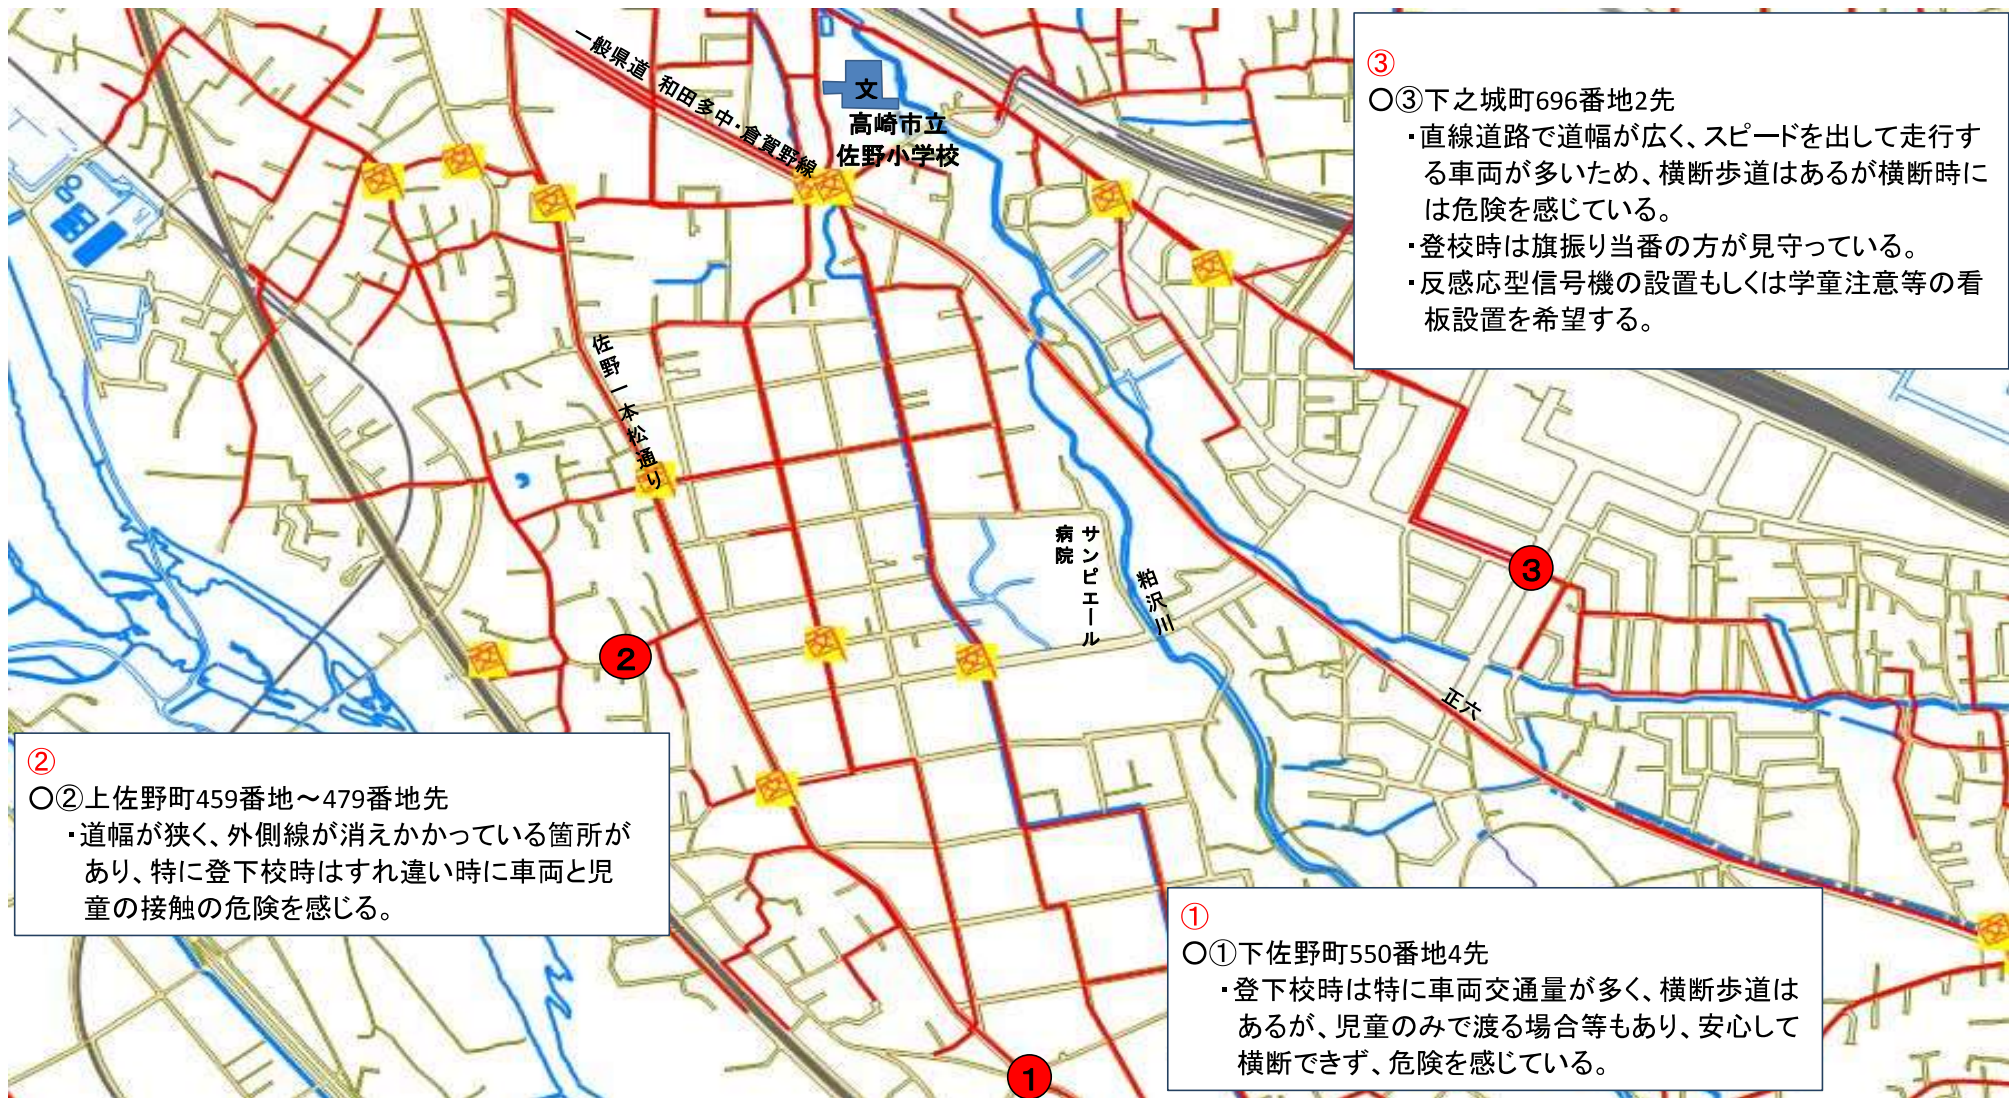
②  
○②上佐野町459番地～479番地先  
・道幅が狭く、外側線が消えかかっている箇所があり、特に登下校時はすれ違い時に車両と児童の接触の危険を感じる。

③  
○③下之城町696番地2先  
・直線道路で道幅が広く、スピードを出して走行する車両が多いため、横断歩道はあるが横断時には危険を感じている。  
・登校時は旗振り当番の方が見守っている。  
・反感応型信号機の設置もしくは学童注意等の看板設置を希望する。

①  
○①下佐野町550番地4先  
・登下校時は特に車両交通量が多く、横断歩道はあるが、児童のみで渡る場合等もあり、安心して横断できず、危険を感じている。

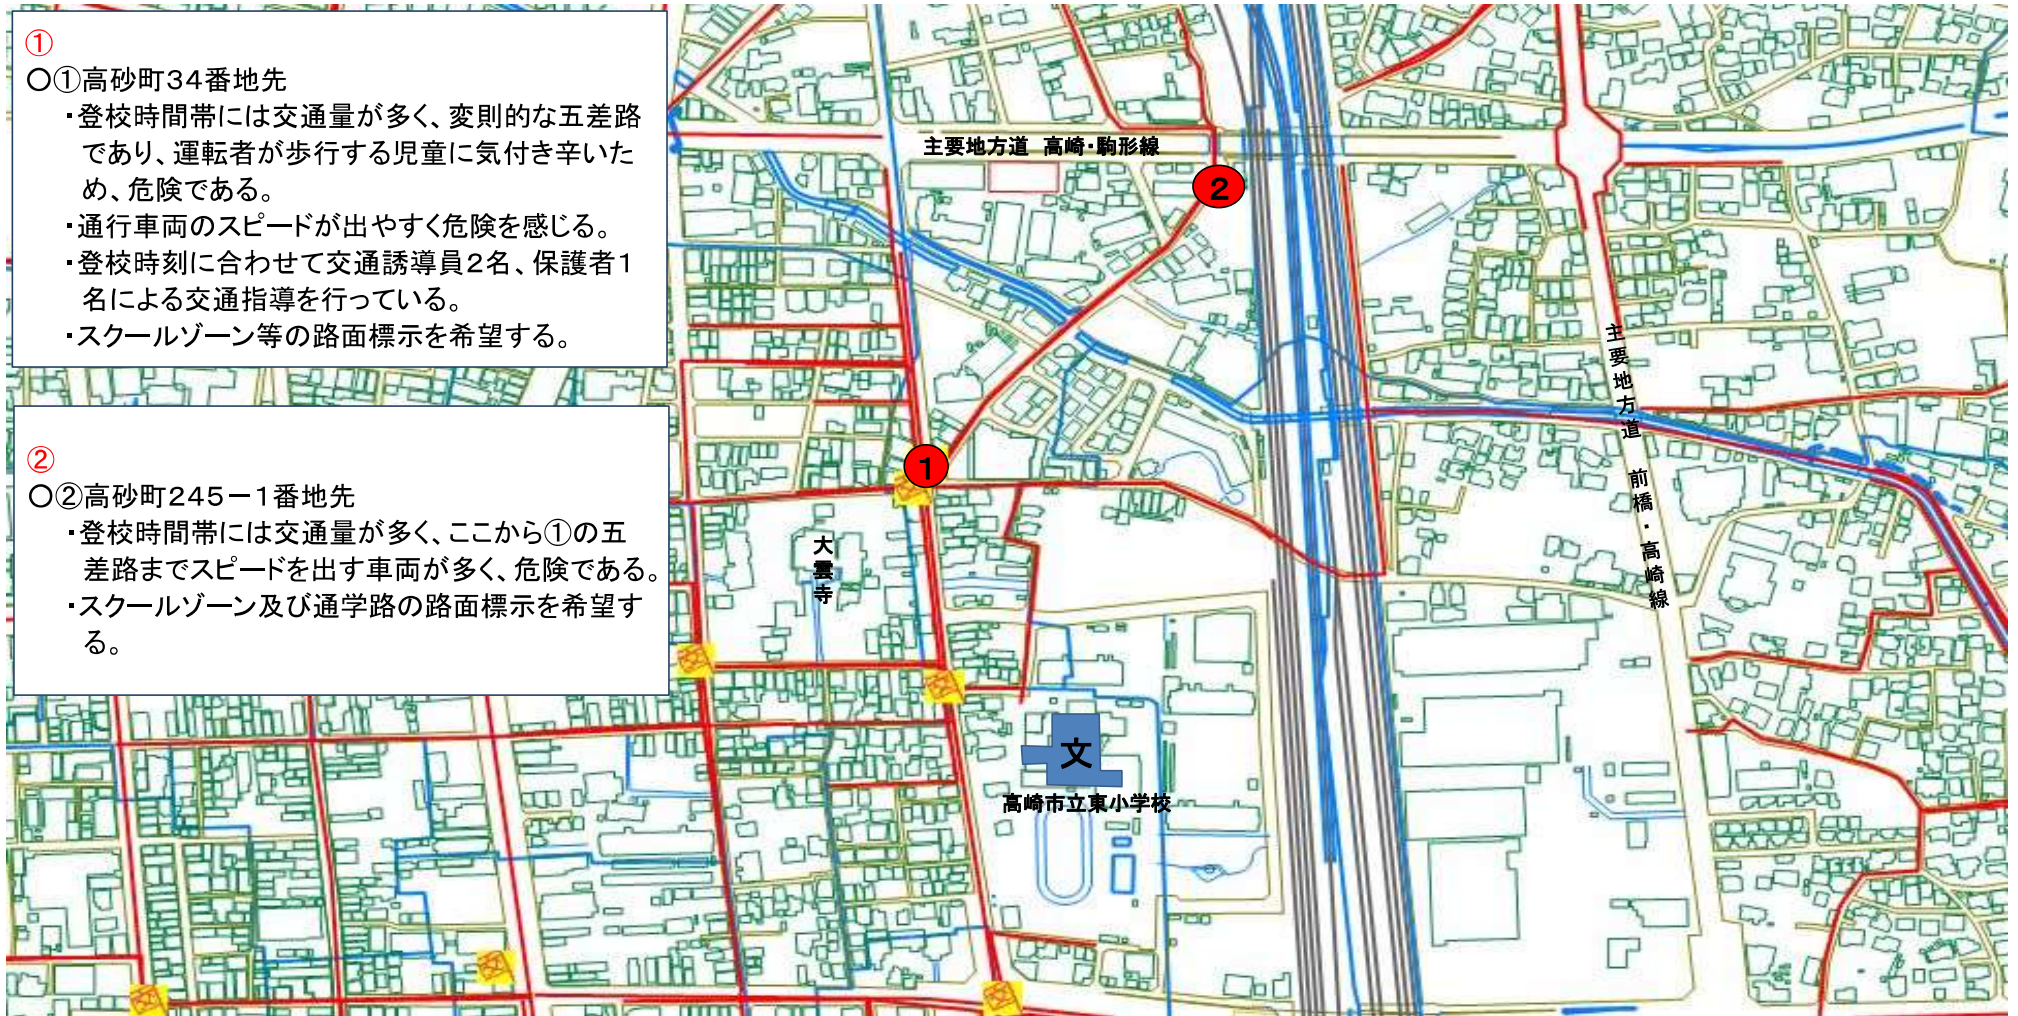
①  
 ○①高砂町34番地先  
 ・登校時間帯には交通量が多く、変則的な五差路であり、運転者が歩行する児童に気づき辛い  
ため、危険である。  
 ・通行車両のスピードが出やすく危険を感じる。  
 ・登校時刻に合わせて交通誘導員2名、保護者1名による交通指導を行っている。  
 ・スクールゾーン等の路面標示を希望する。

②  
 ○②高砂町245-1番地先  
 ・登校時間帯には交通量が多く、ここから①の五差路までスピードを出す車両が多く、危険である。  
 ・スクールゾーン及び通学路の路面標示を希望する。

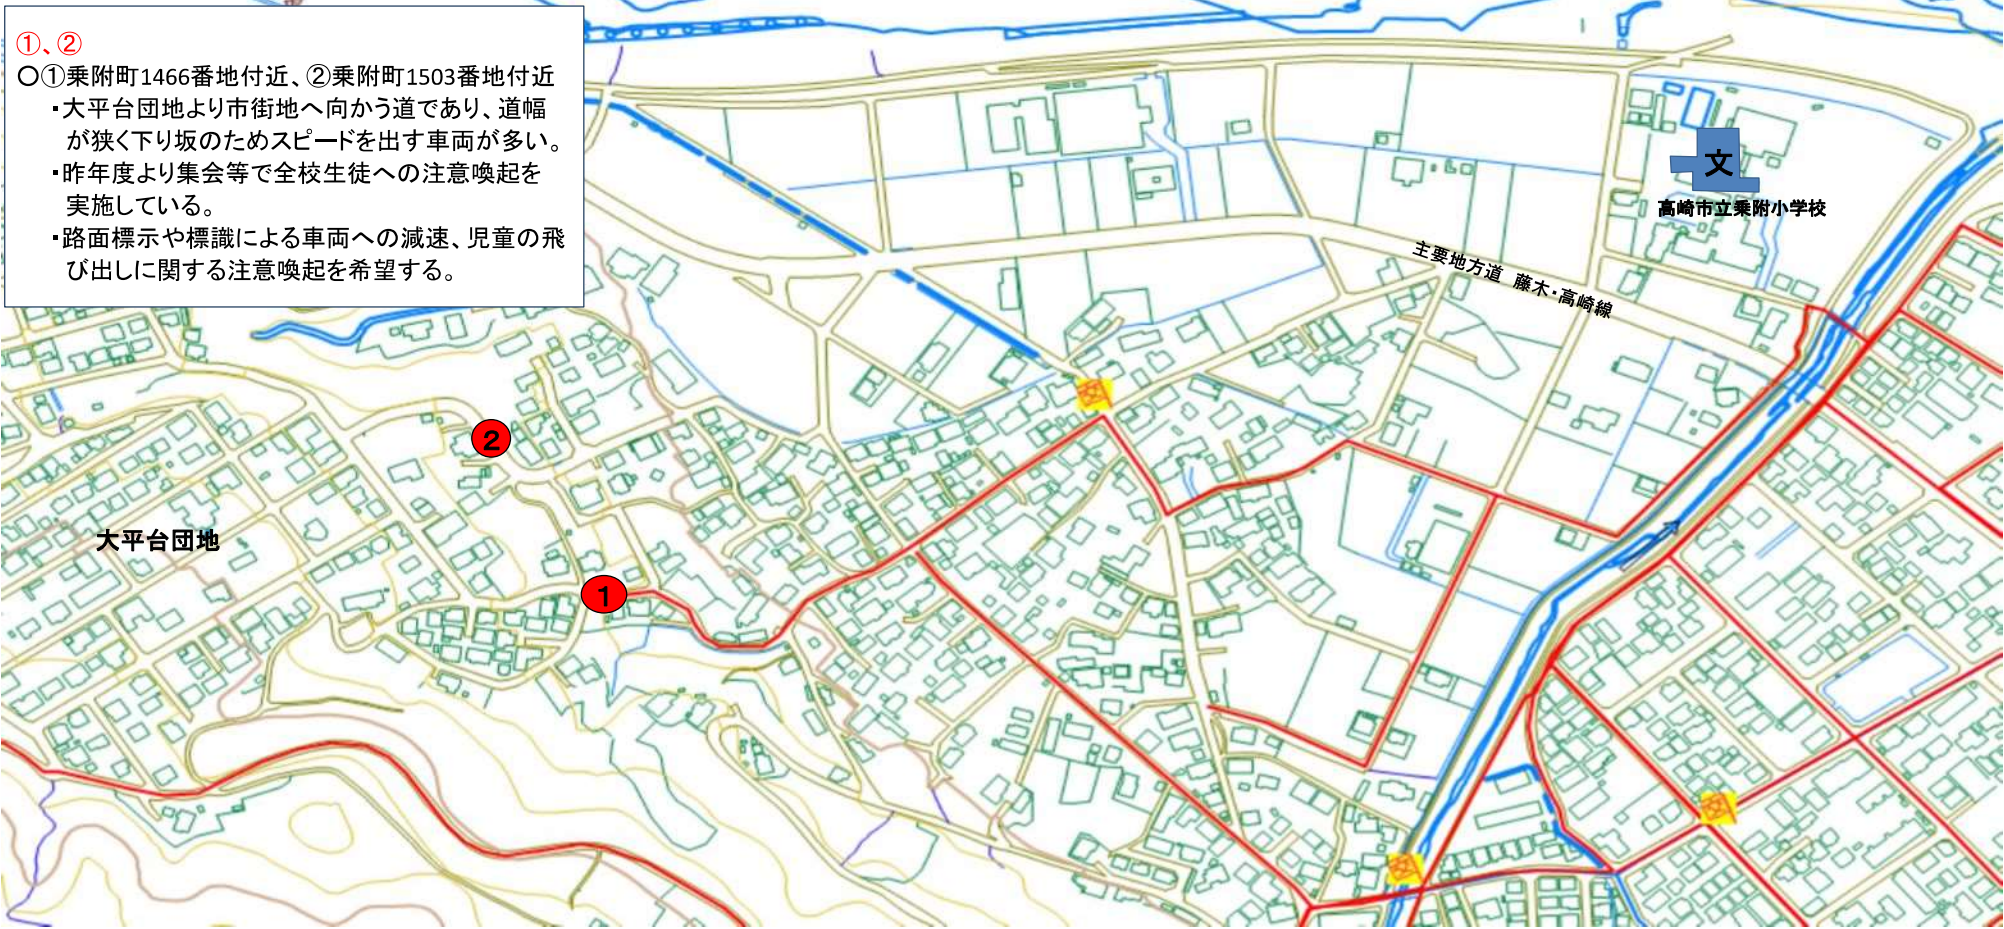
①、②  
 ○①乗附町1466番地付近、②乗附町1503番地付近  
 ・大平台団地より市街地へ向かう道であり、道幅が狭く下り坂のためスピードを出す車両が多い。  
 ・昨年度より集会等で全校生徒への注意喚起を実施している。  
 ・路面標示や標識による車両への減速、児童の飛び出しに関する注意喚起を希望する。

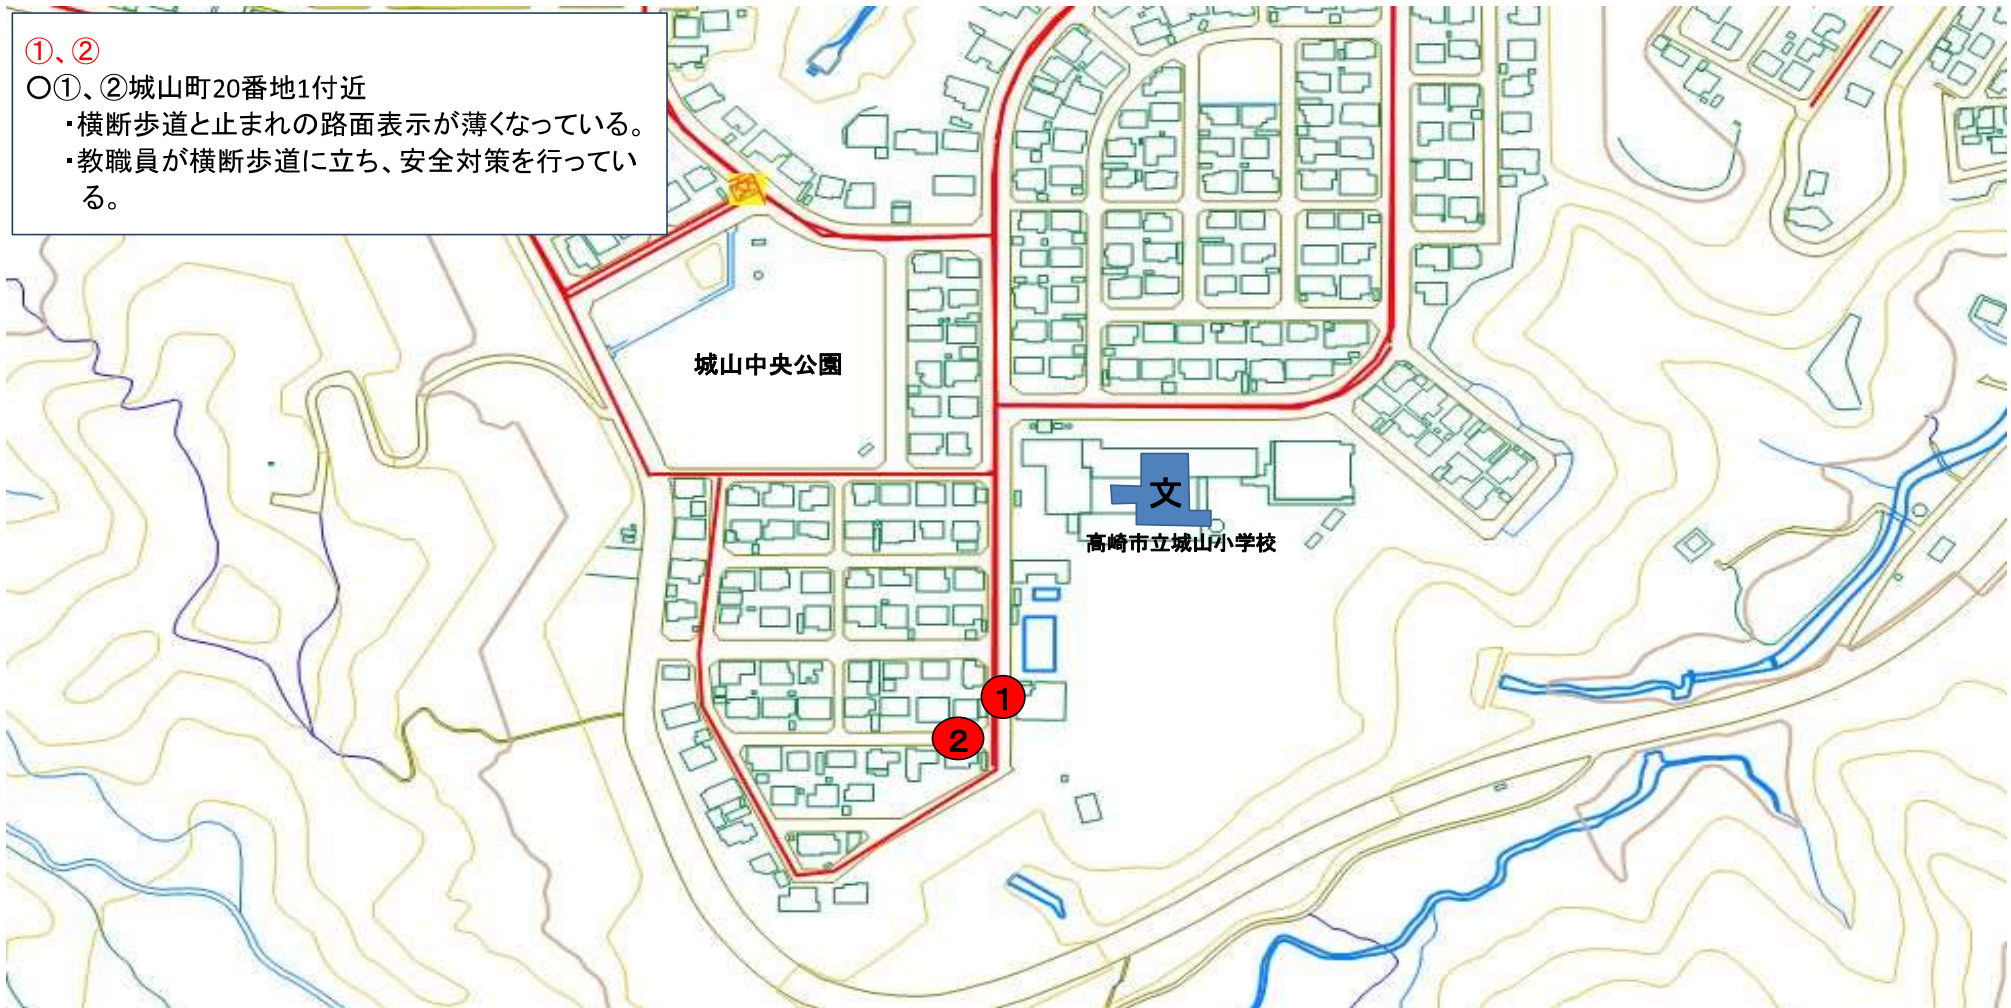
①、②  
 ○①、②城山町20番地1付近  
 ・横断歩道と止まれの路面表示が薄くなっている。  
 ・教職員が横断歩道に立ち、安全対策を行っている。

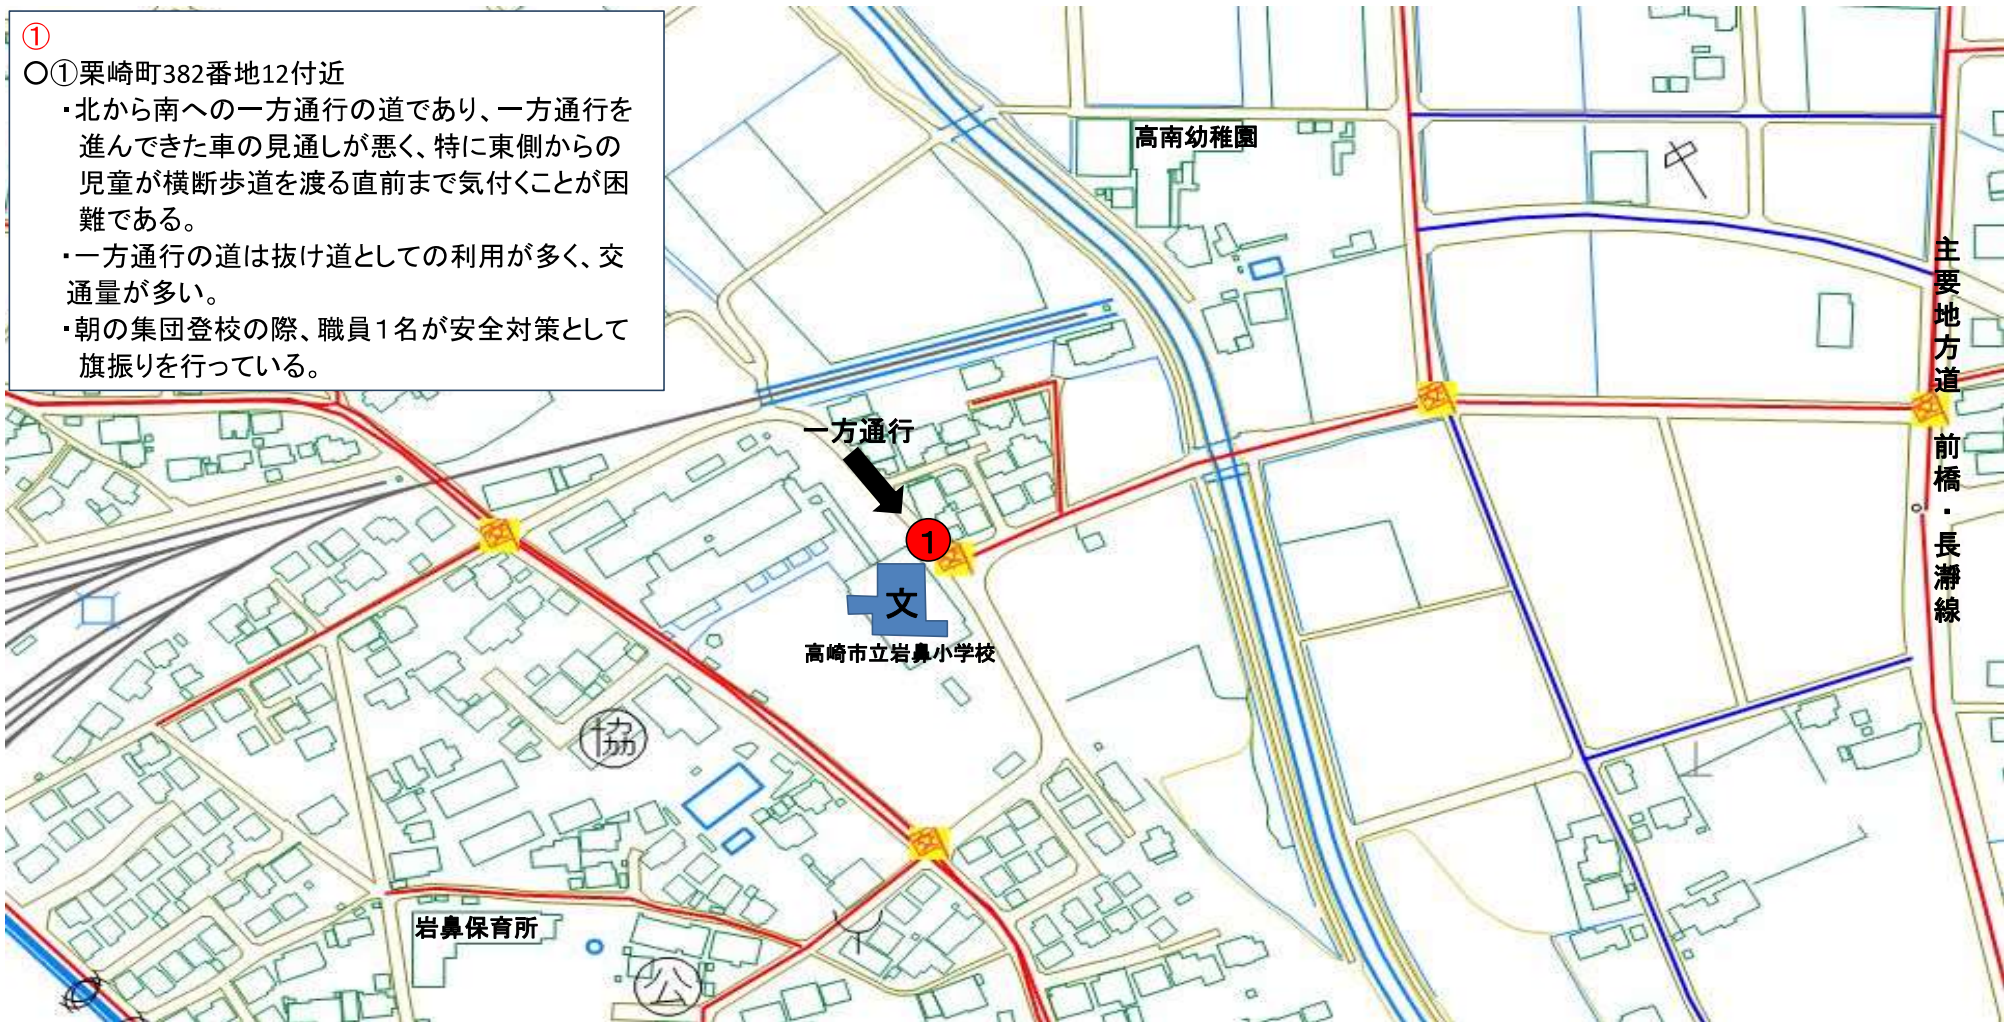
- ①
- ① 栗崎町382番地12付近
    - ・北から南への一方通行の道であり、一方通行を進んできた車の見通しが悪く、特に東側からの児童が横断歩道を渡る直前まで気付くことが困難である。
    - ・一方通行の道は抜け道としての利用が多く、交通量が多い。
    - ・朝の集団登校の際、職員1名が安全対策として旗振りを行っている。

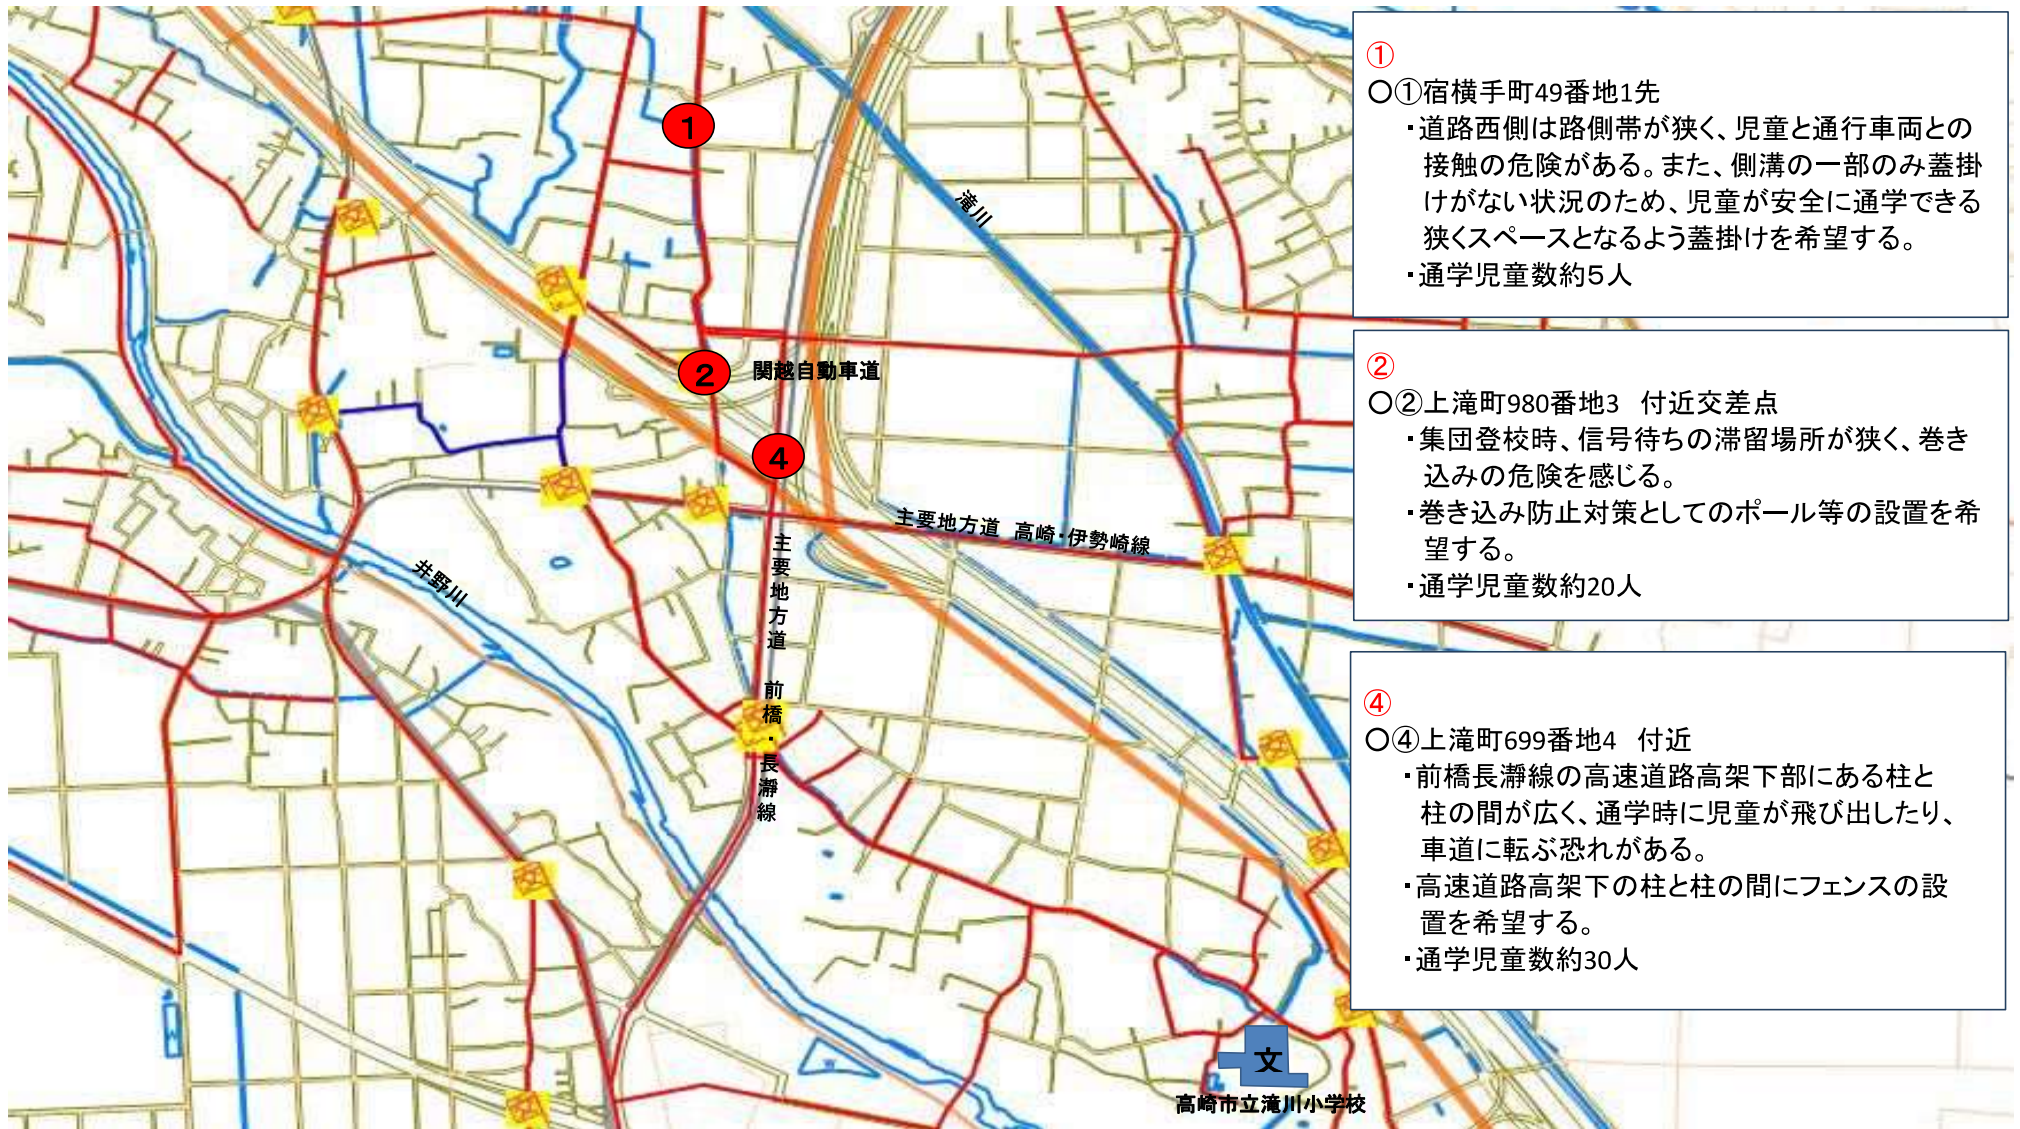
①  
 ○①宿横手町49番地1先  
 ・道路西側は路側帯が狭く、児童と通行車両との接触の危険がある。また、側溝の一部のみ蓋掛けがない状況のため、児童が安全に通学できる狭くスペースとなるよう蓋掛けを希望する。  
 ・通学児童数約5人

②  
 ○②上滝町980番地3 付近交差点  
 ・集団登校時、信号待ちの滞留場所が狭く、巻き込みの危険を感じる。  
 ・巻き込み防止対策としてのポール等の設置を希望する。  
 ・通学児童数約20人

④  
 ○④上滝町699番地4 付近  
 ・前橋長瀬線の高速道路高架下部にある柱と柱の間が広く、通学時に児童が飛び出したり、車道に転ぶ恐れがある。  
 ・高速道路高架下の柱と柱の間にフェンスの設置を希望する。  
 ・通学児童数約30人

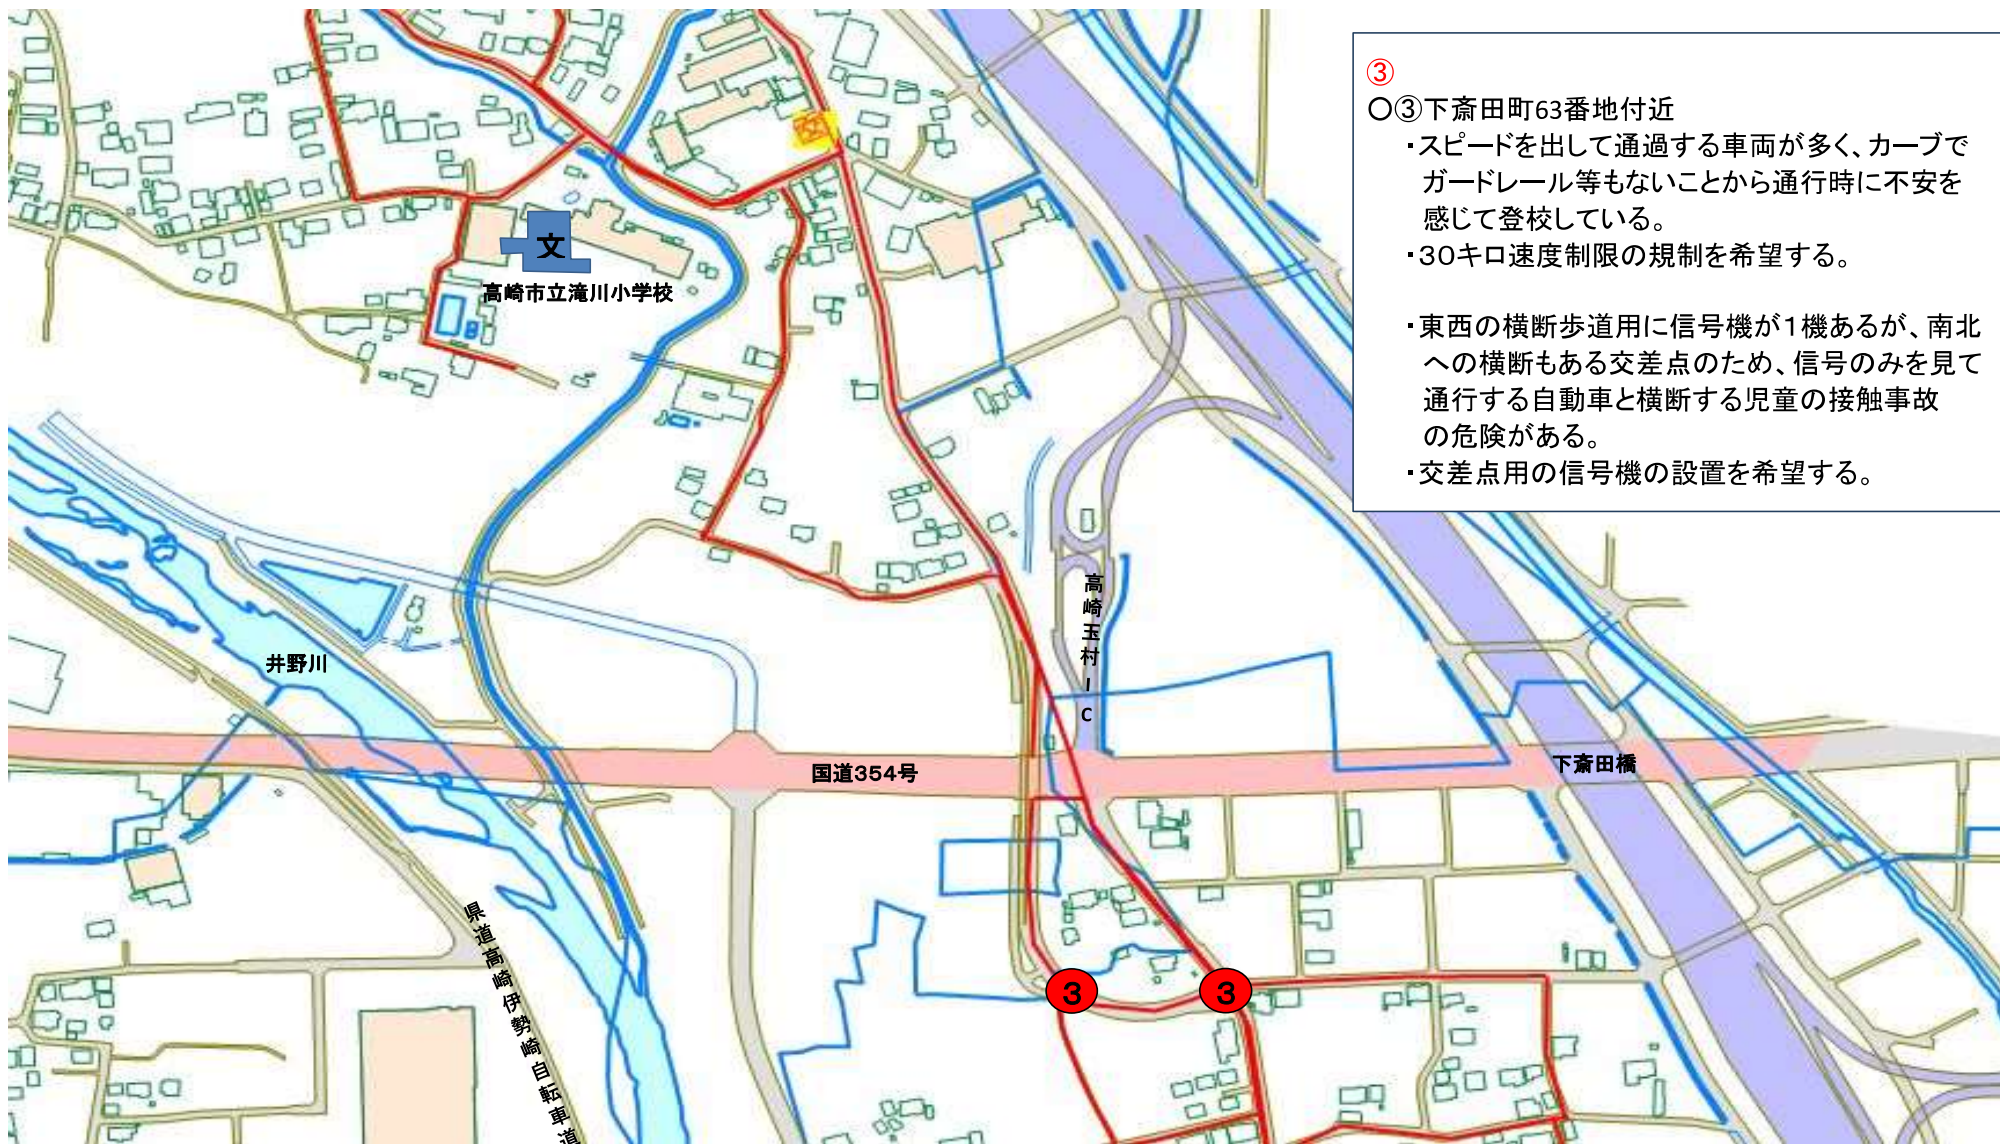
③  
 ○③下齋田町63番地付近  
 ・スピードを出して通過する車両が多く、カーブでガードレール等もないことから通行時に不安を感じて登校している。  
 ・30キロ速度制限の規制を希望する。  
 ・東西の横断歩道用に信号機が1機あるが、南北への横断もある交差点のため、信号のみを見て通行する自動車と横断する児童の接触事故の危険がある。  
 ・交差点用の信号機の設置を希望する。
