# 通学路危険箇所改善要望位置図 -浜尻小学校-

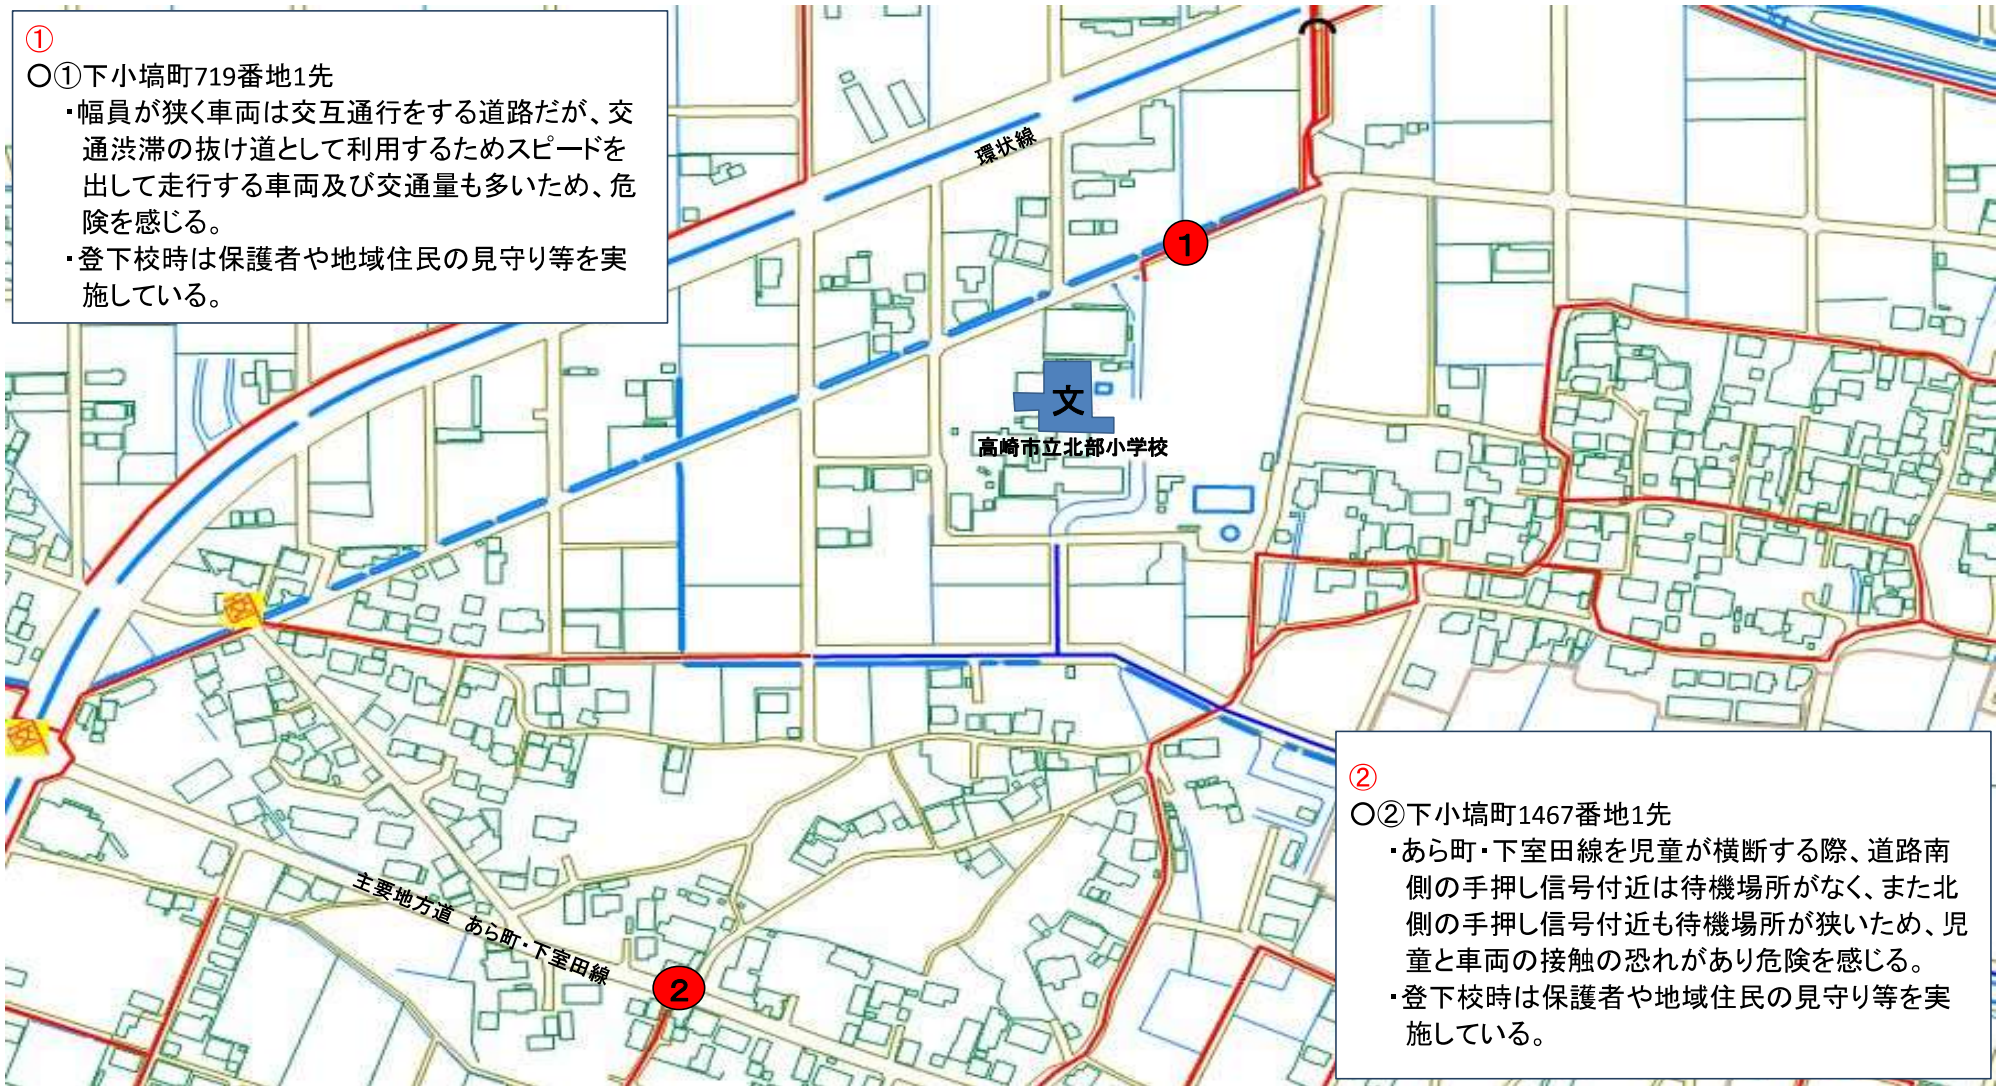
①  
 ○①下小埸町719番地1先  
 ・幅員が狭く車両は交互通行をする道路だが、交通渋滞の抜け道として利用するためスピードを出して走行する車両及び交通量も多いため、危険を感じる。  
 ・登下校時は保護者や地域住民の見守り等を実施している。

②  
 ○②下小埸町1467番地1先  
 ・あら町・下室田線を児童が横断する際、道路南側の手押し信号付近は待機場所がなく、また北側の手押し信号付近も待機場所が狭いため、児童と車両の接触の恐れがあり危険を感じる。  
 ・登下校時は保護者や地域住民の見守り等を実施している。

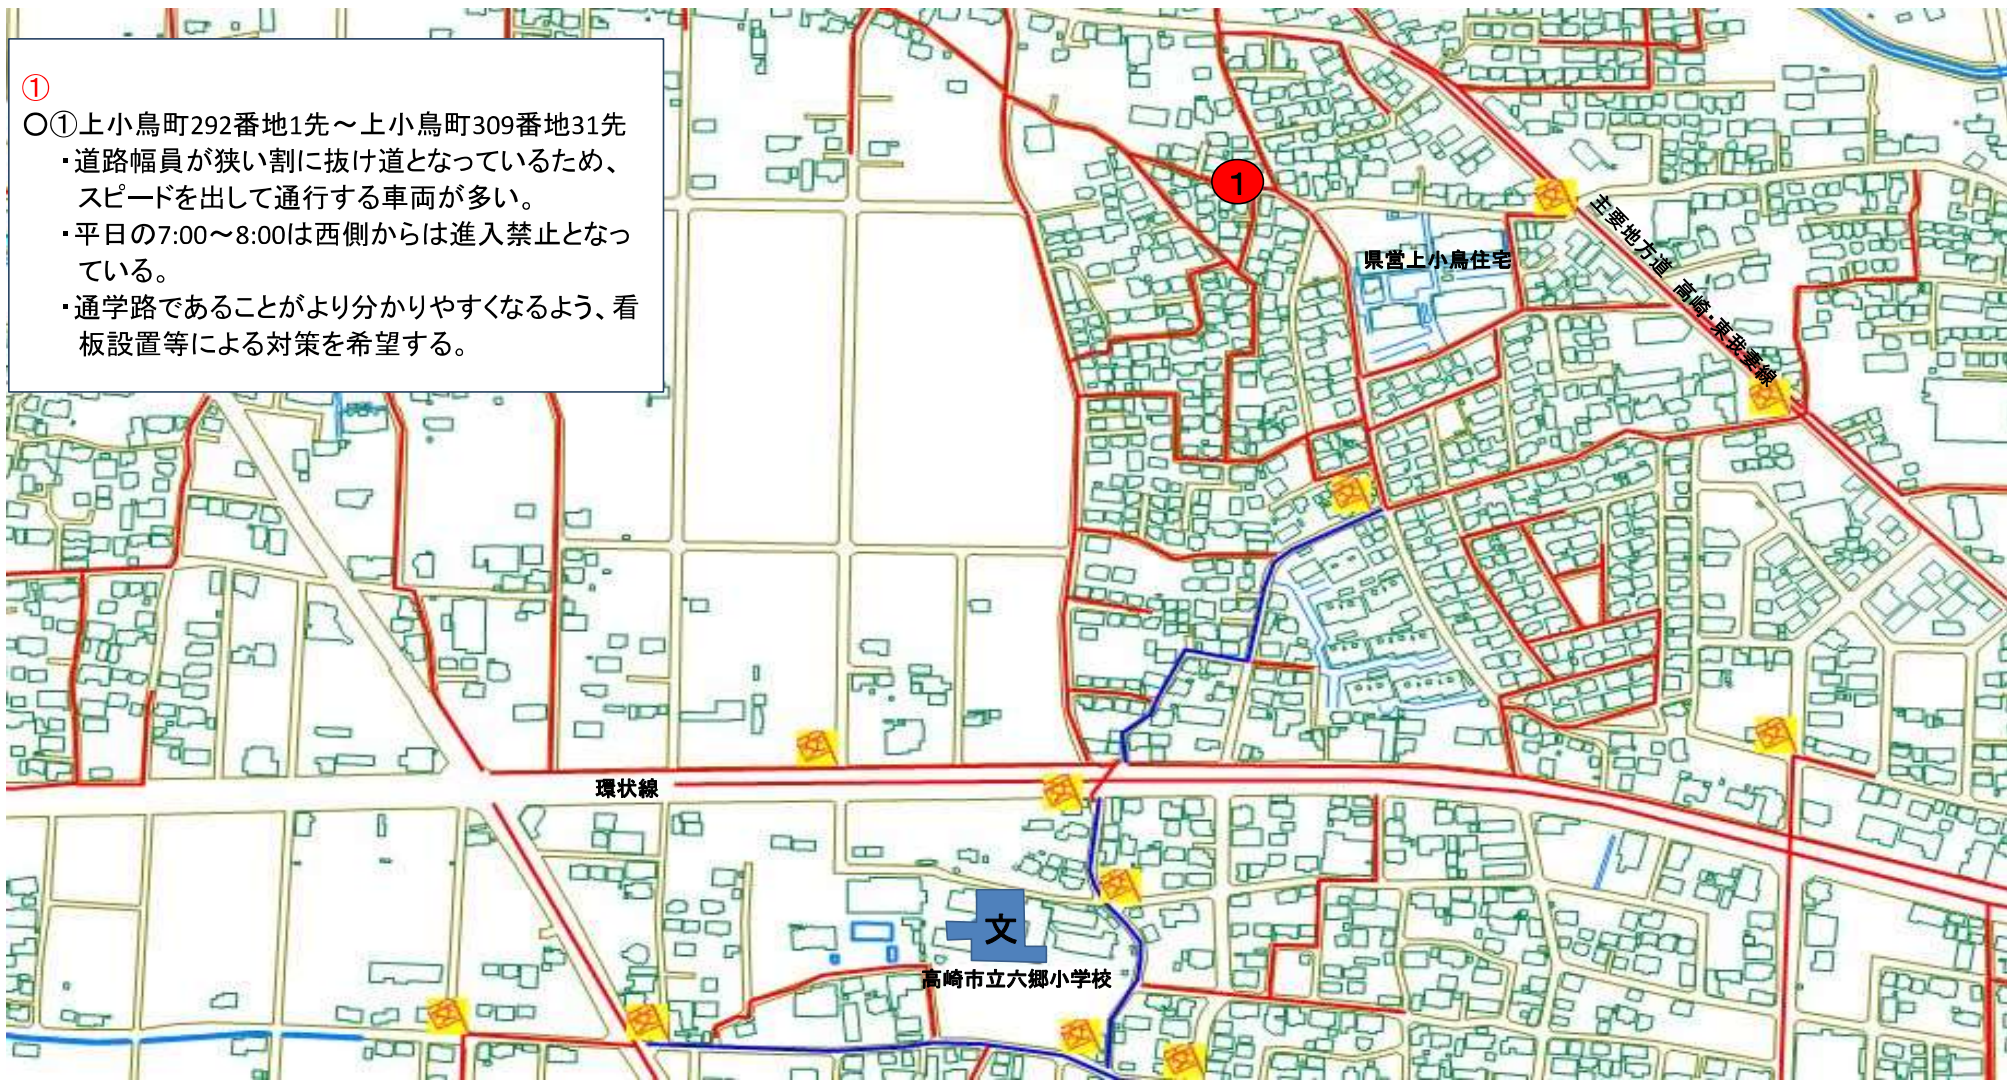
①  
 ○①上小鳥町292番地1先～上小鳥町309番地31先  
 ・道路幅員が狭い割に抜け道となっているため、スピードを出して通行する車両が多い。  
 ・平日の7:00～8:00は西側からは進入禁止となっている。  
 ・通学路であることがより分かりやすくなるよう、看板設置等による対策を希望する。

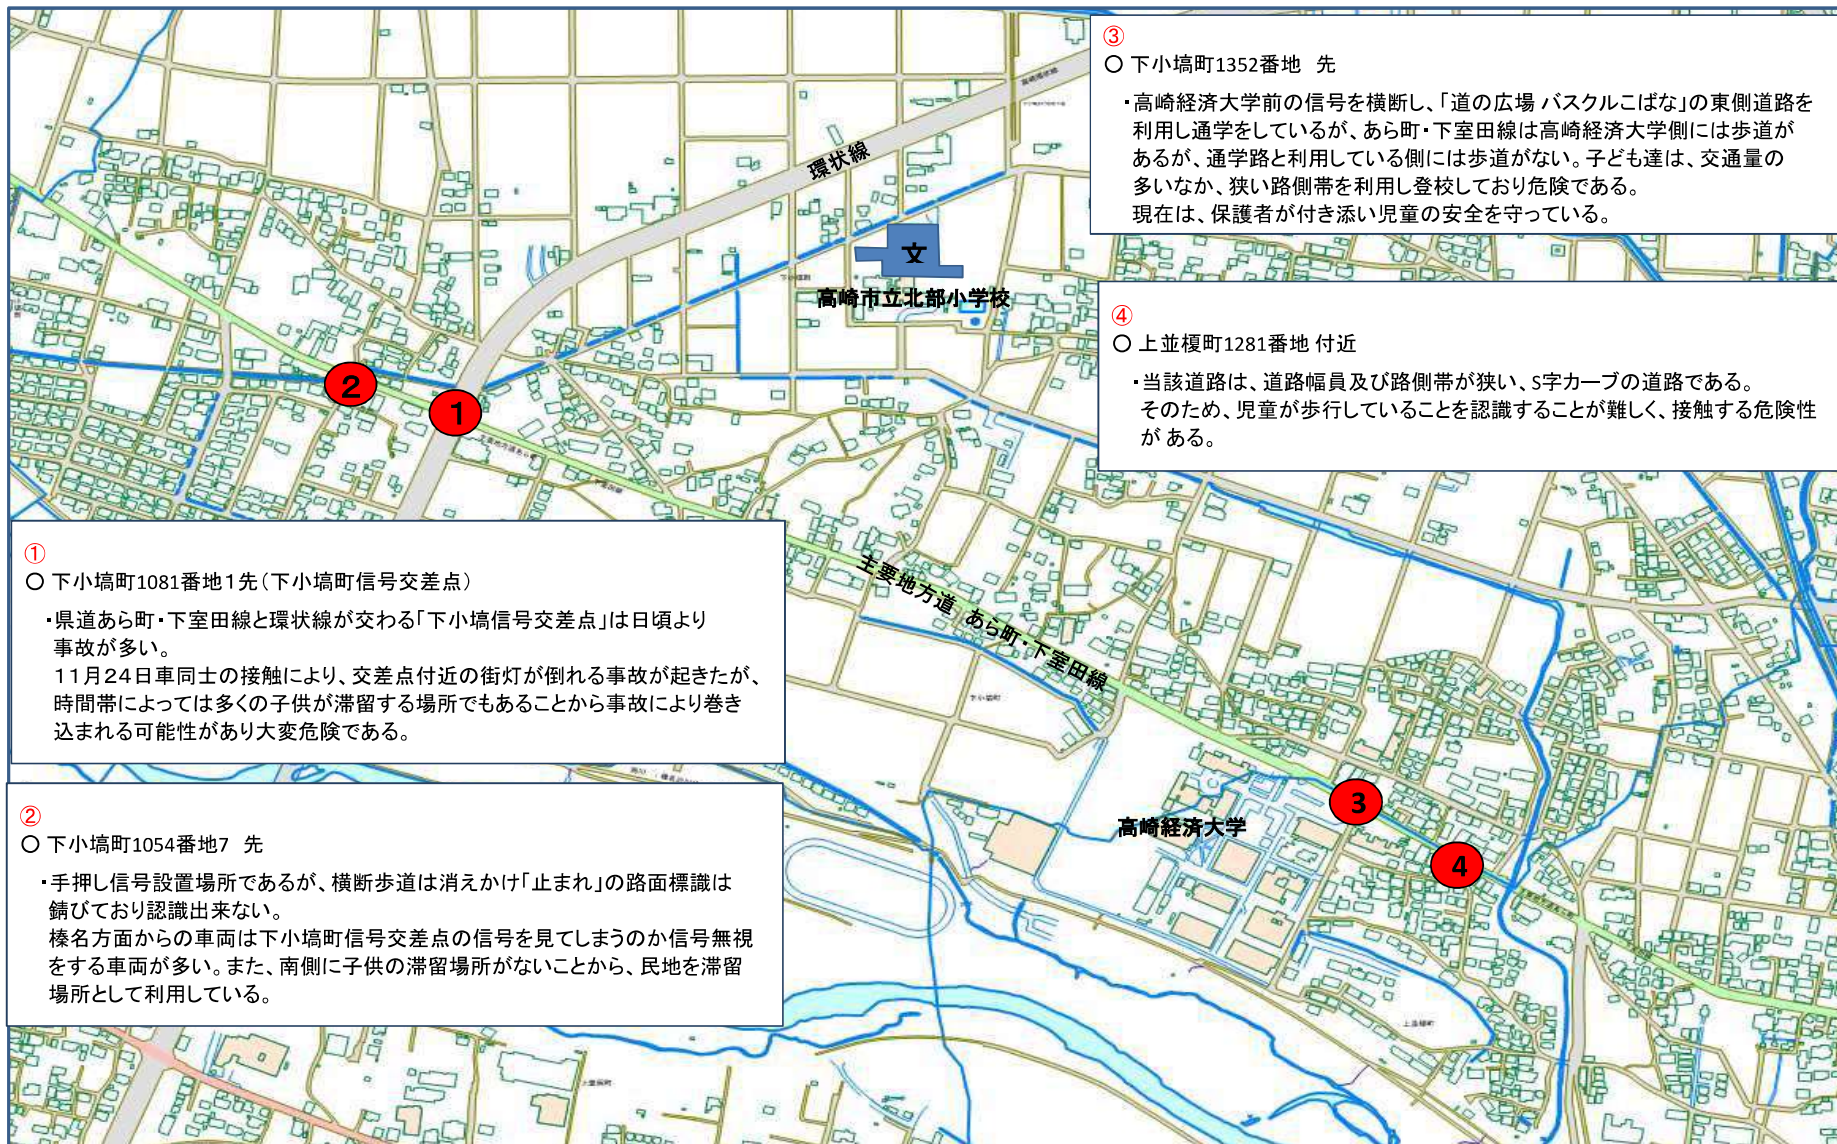
- ・県道あら町・下室田線と環状線が交わる「下小埜信号交差点」は日頃より事故が多い。
- ・11月24日車同士の接触により、交差点付近の街灯が倒れる事故が起きたが、時間帯によっては多くの子供が滞留する場所でもあることから事故により巻き込まれる可能性があり大変危険である。

- ・手押し信号設置場所であるが、横断歩道は消えかけ「止まれ」の路面標識は錆びており認識出来ない。
- ・榛名方面からの車両は下小埜町信号交差点の信号を見てしまうのか信号無視をする車両が多い。また、南側に子供の滞留場所がないことから、民地を滞留場所として利用している。

- ・高崎経済大学前の信号を横断し、「道の広場 バスルこばな」の東側道路を利用し通学をしているが、あら町・下室田線は高崎経済大学側には歩道があるが、通学路と利用している側には歩道がない。子ども達は、交通量の多いなか、狭い路側帯を利用し登校しており危険である。
- ・現在は、保護者が付き添い児童の安全を守っている。

- ・当該道路は、道路幅員及び路側帯が狭い、S字カーブの道路である。
- ・そのため、児童が歩行していることを認識することが難しく、接触する危険性がある。

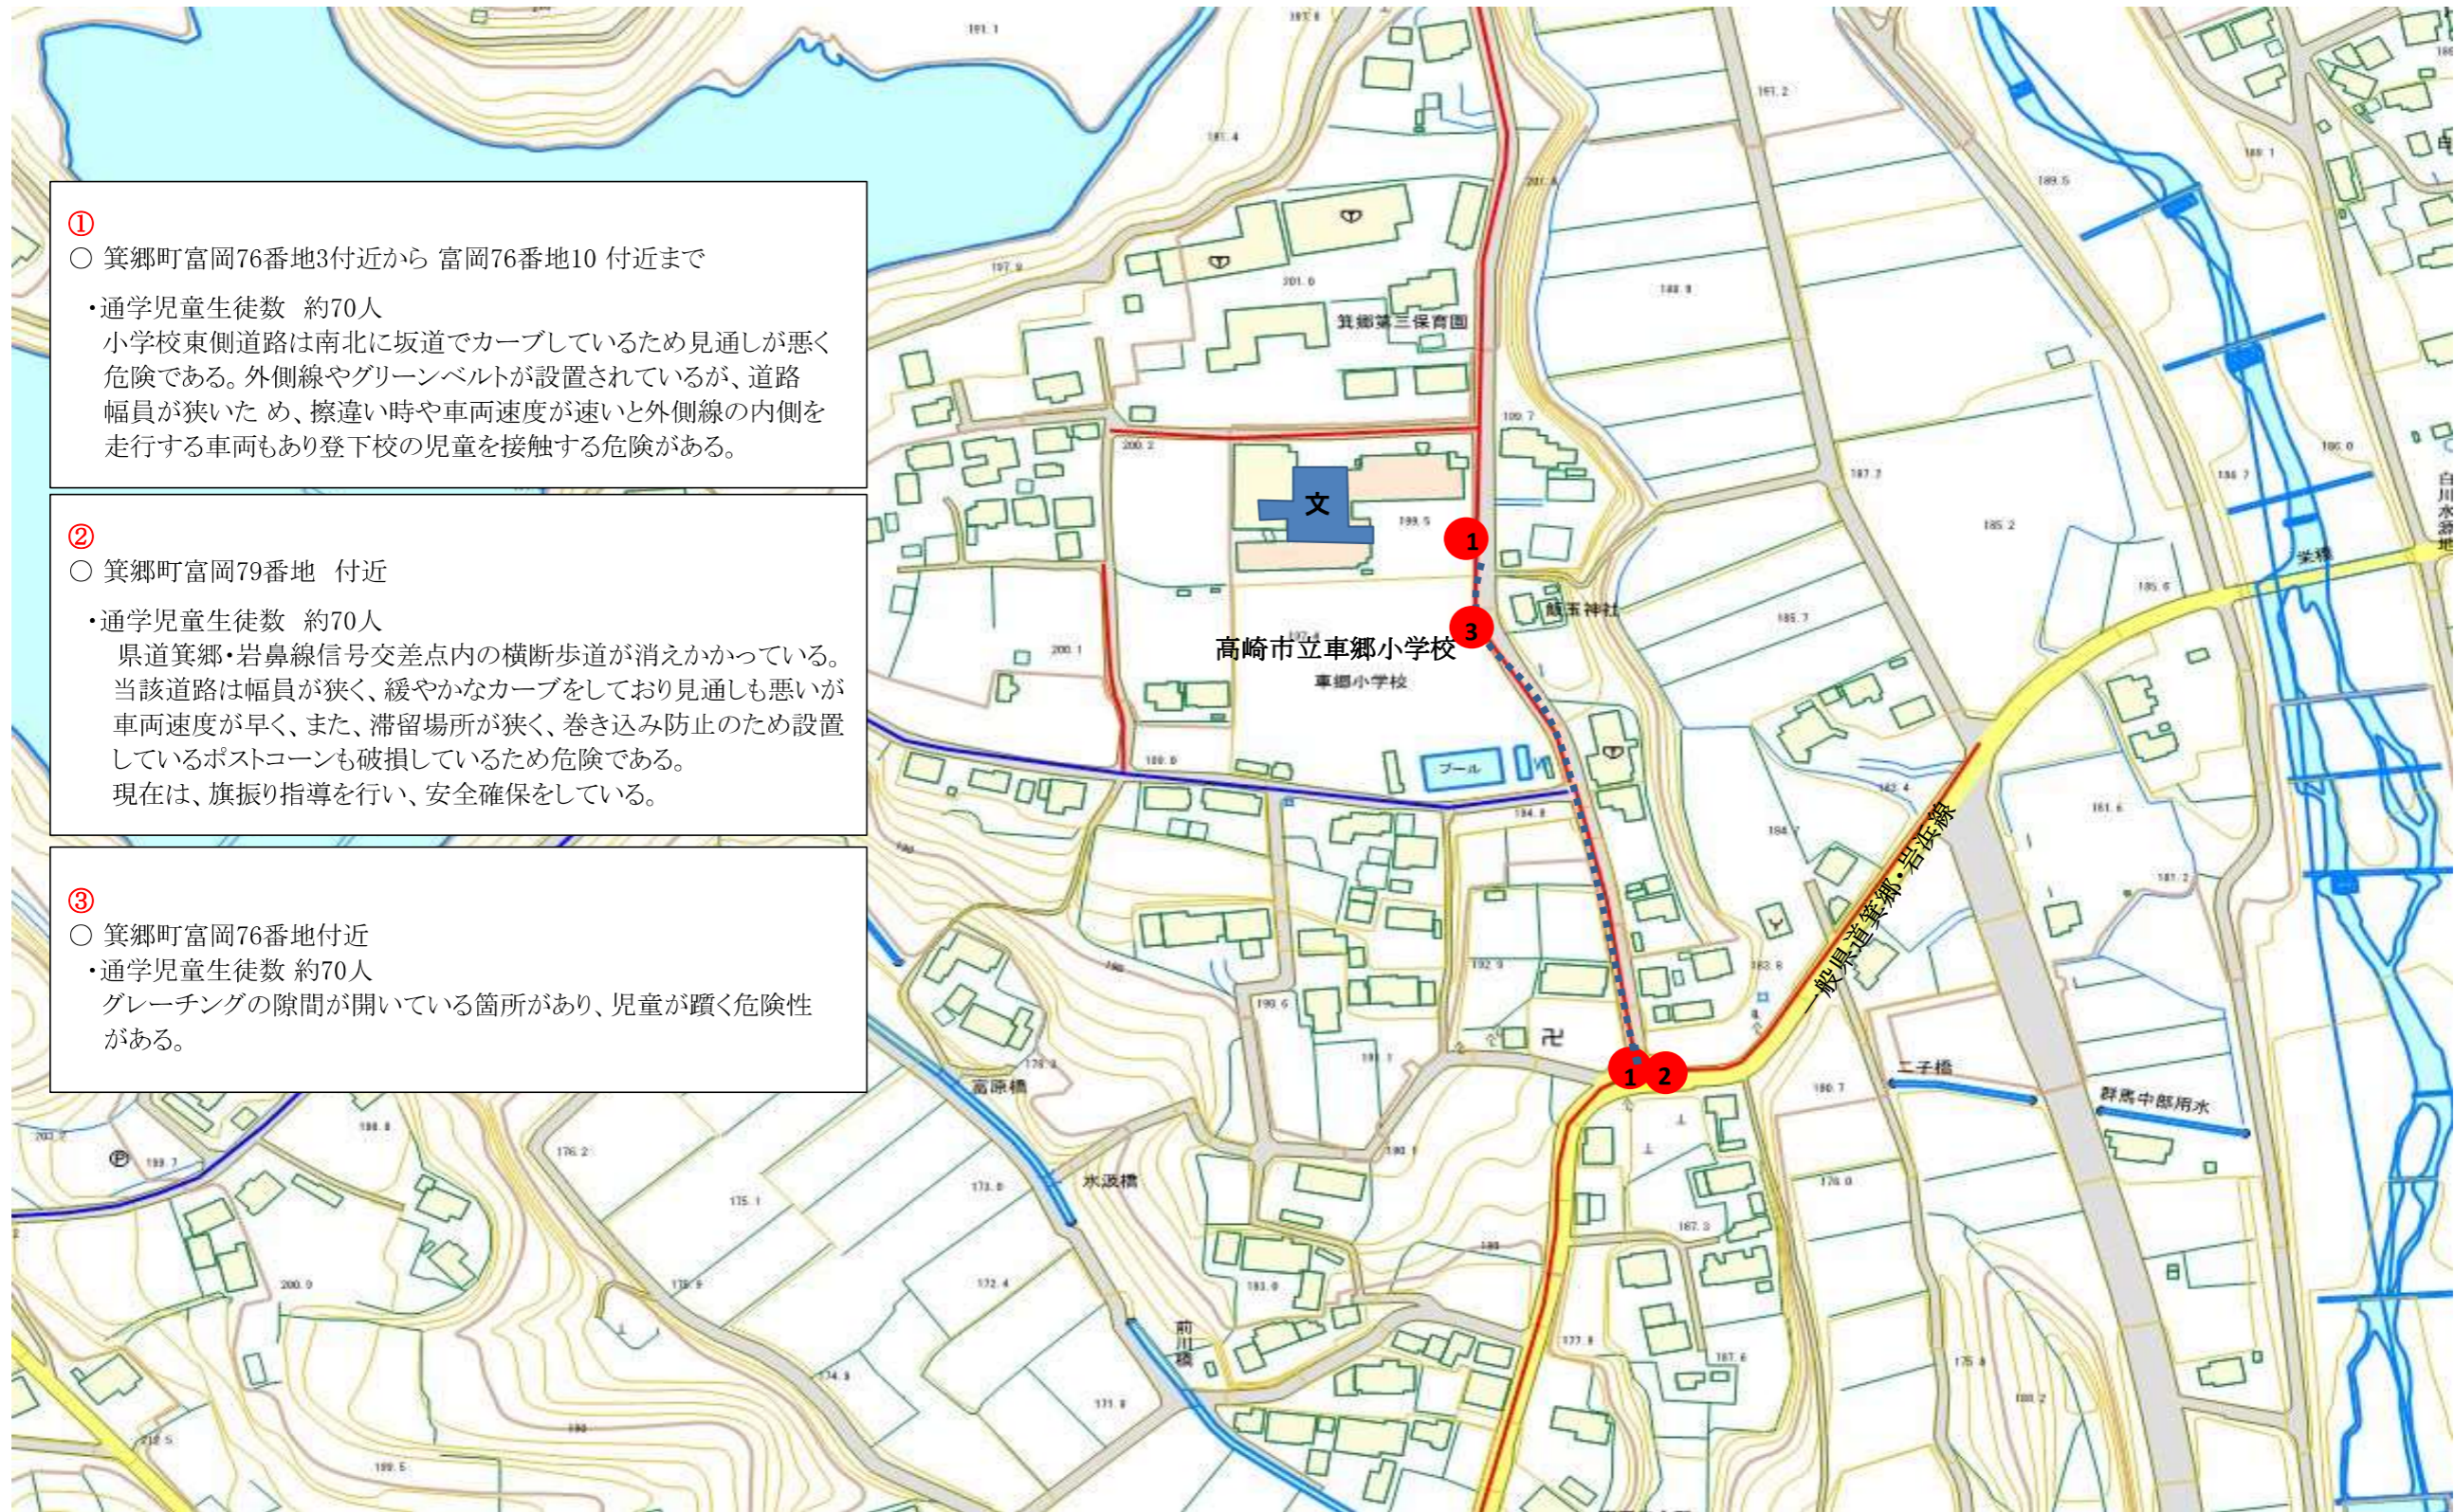
①  
○ 箕郷町富岡76番地3付近から 富岡76番地10 付近まで  
・通学児童生徒数 約70人  
小学校東側道路は南北に坂道でカーブしているため見通しが悪く危険である。外側線やグリーンベルトが設置されているが、道路幅員が狭いため、擦違い時や車両速度が速いと外側線の内側を走行する車両もあり登下校の児童を接触する危険がある。

②  
○ 箕郷町富岡79番地 付近  
・通学児童生徒数 約70人  
県道箕郷・岩鼻線信号交差点内の横断歩道が消えかかっている。当該道路は幅員が狭く、緩やかなカーブをしており見通しも悪いが車両速度が早く、また、滞留場所が狭く、巻き込み防止のため設置しているポストコーンも破損しているため危険である。現在は、旗振り指導を行い、安全確保をしている。

③  
○ 箕郷町富岡76番地付近  
・通学児童生徒数 約70人  
グレーチングの隙間が開いている箇所があり、児童が躓く危険性がある。

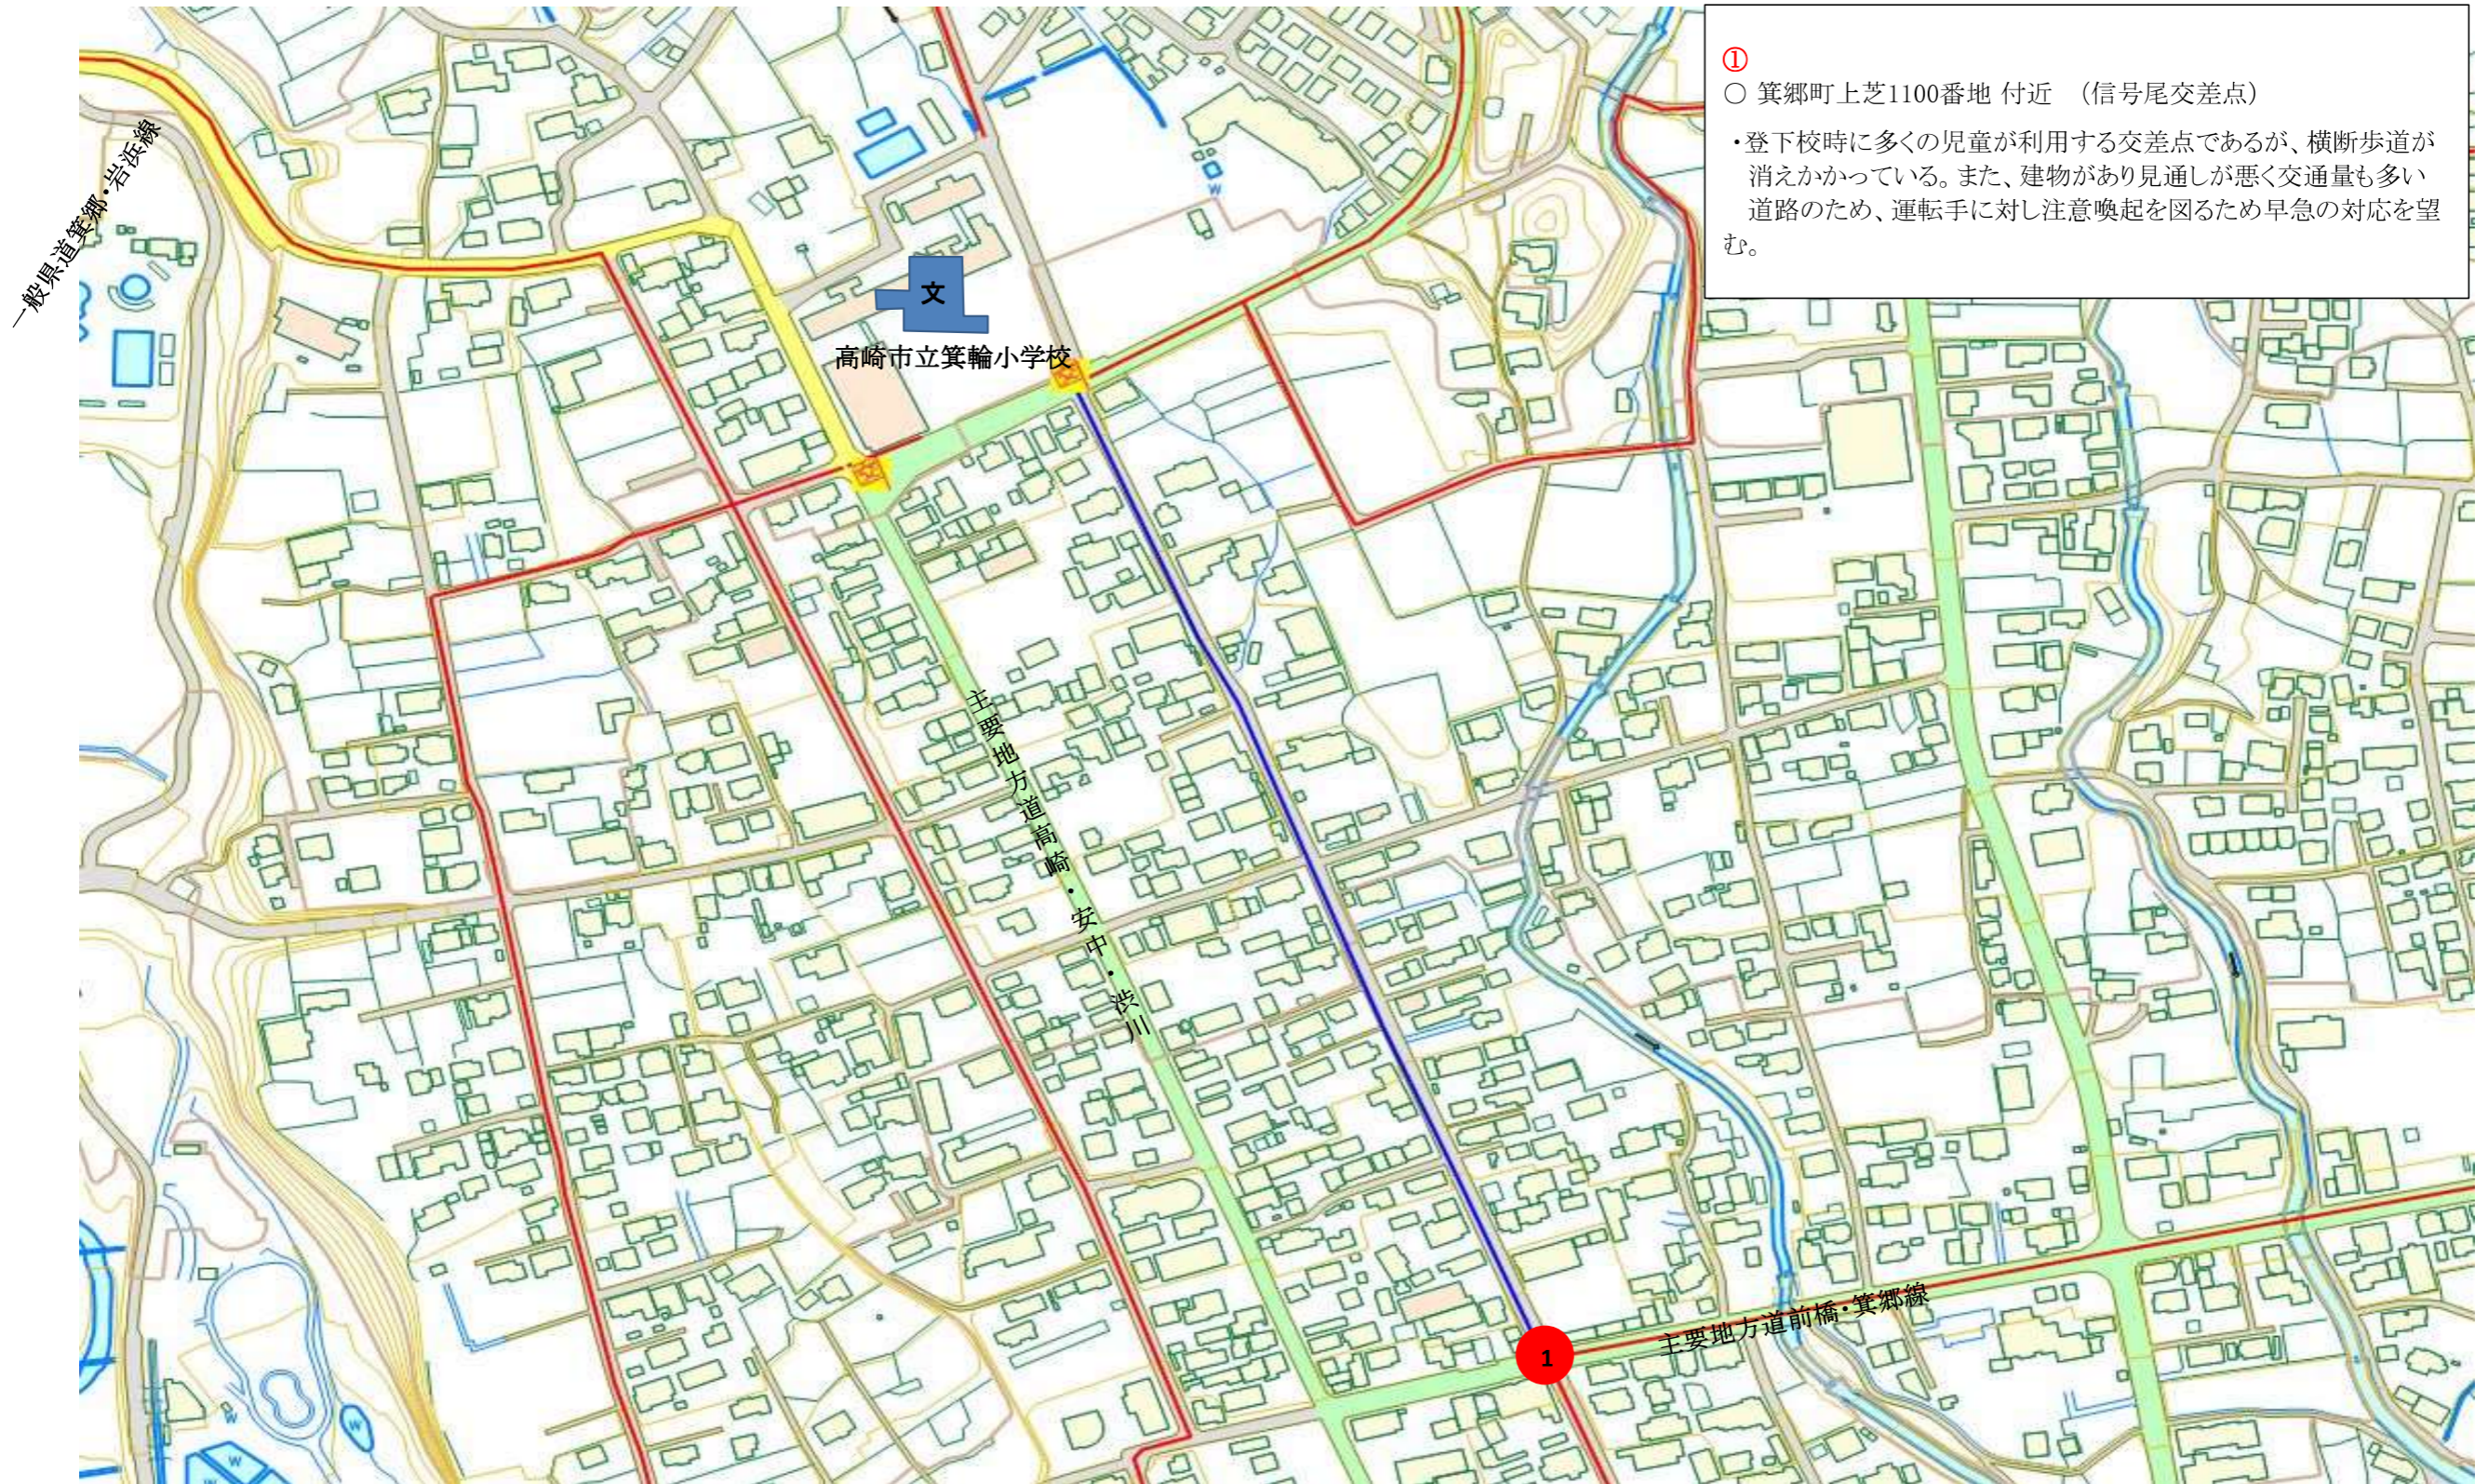
①  
 ○ 箕郷町上芝1100番地 付近 (信号尾交差点)  
 ・登下校時に多くの児童が利用する交差点であるが、横断歩道が消えかかっている。また、建物があり見通しが悪く交通量も多い道路のため、運転手に対し注意喚起を図るため早急の対応を望む。

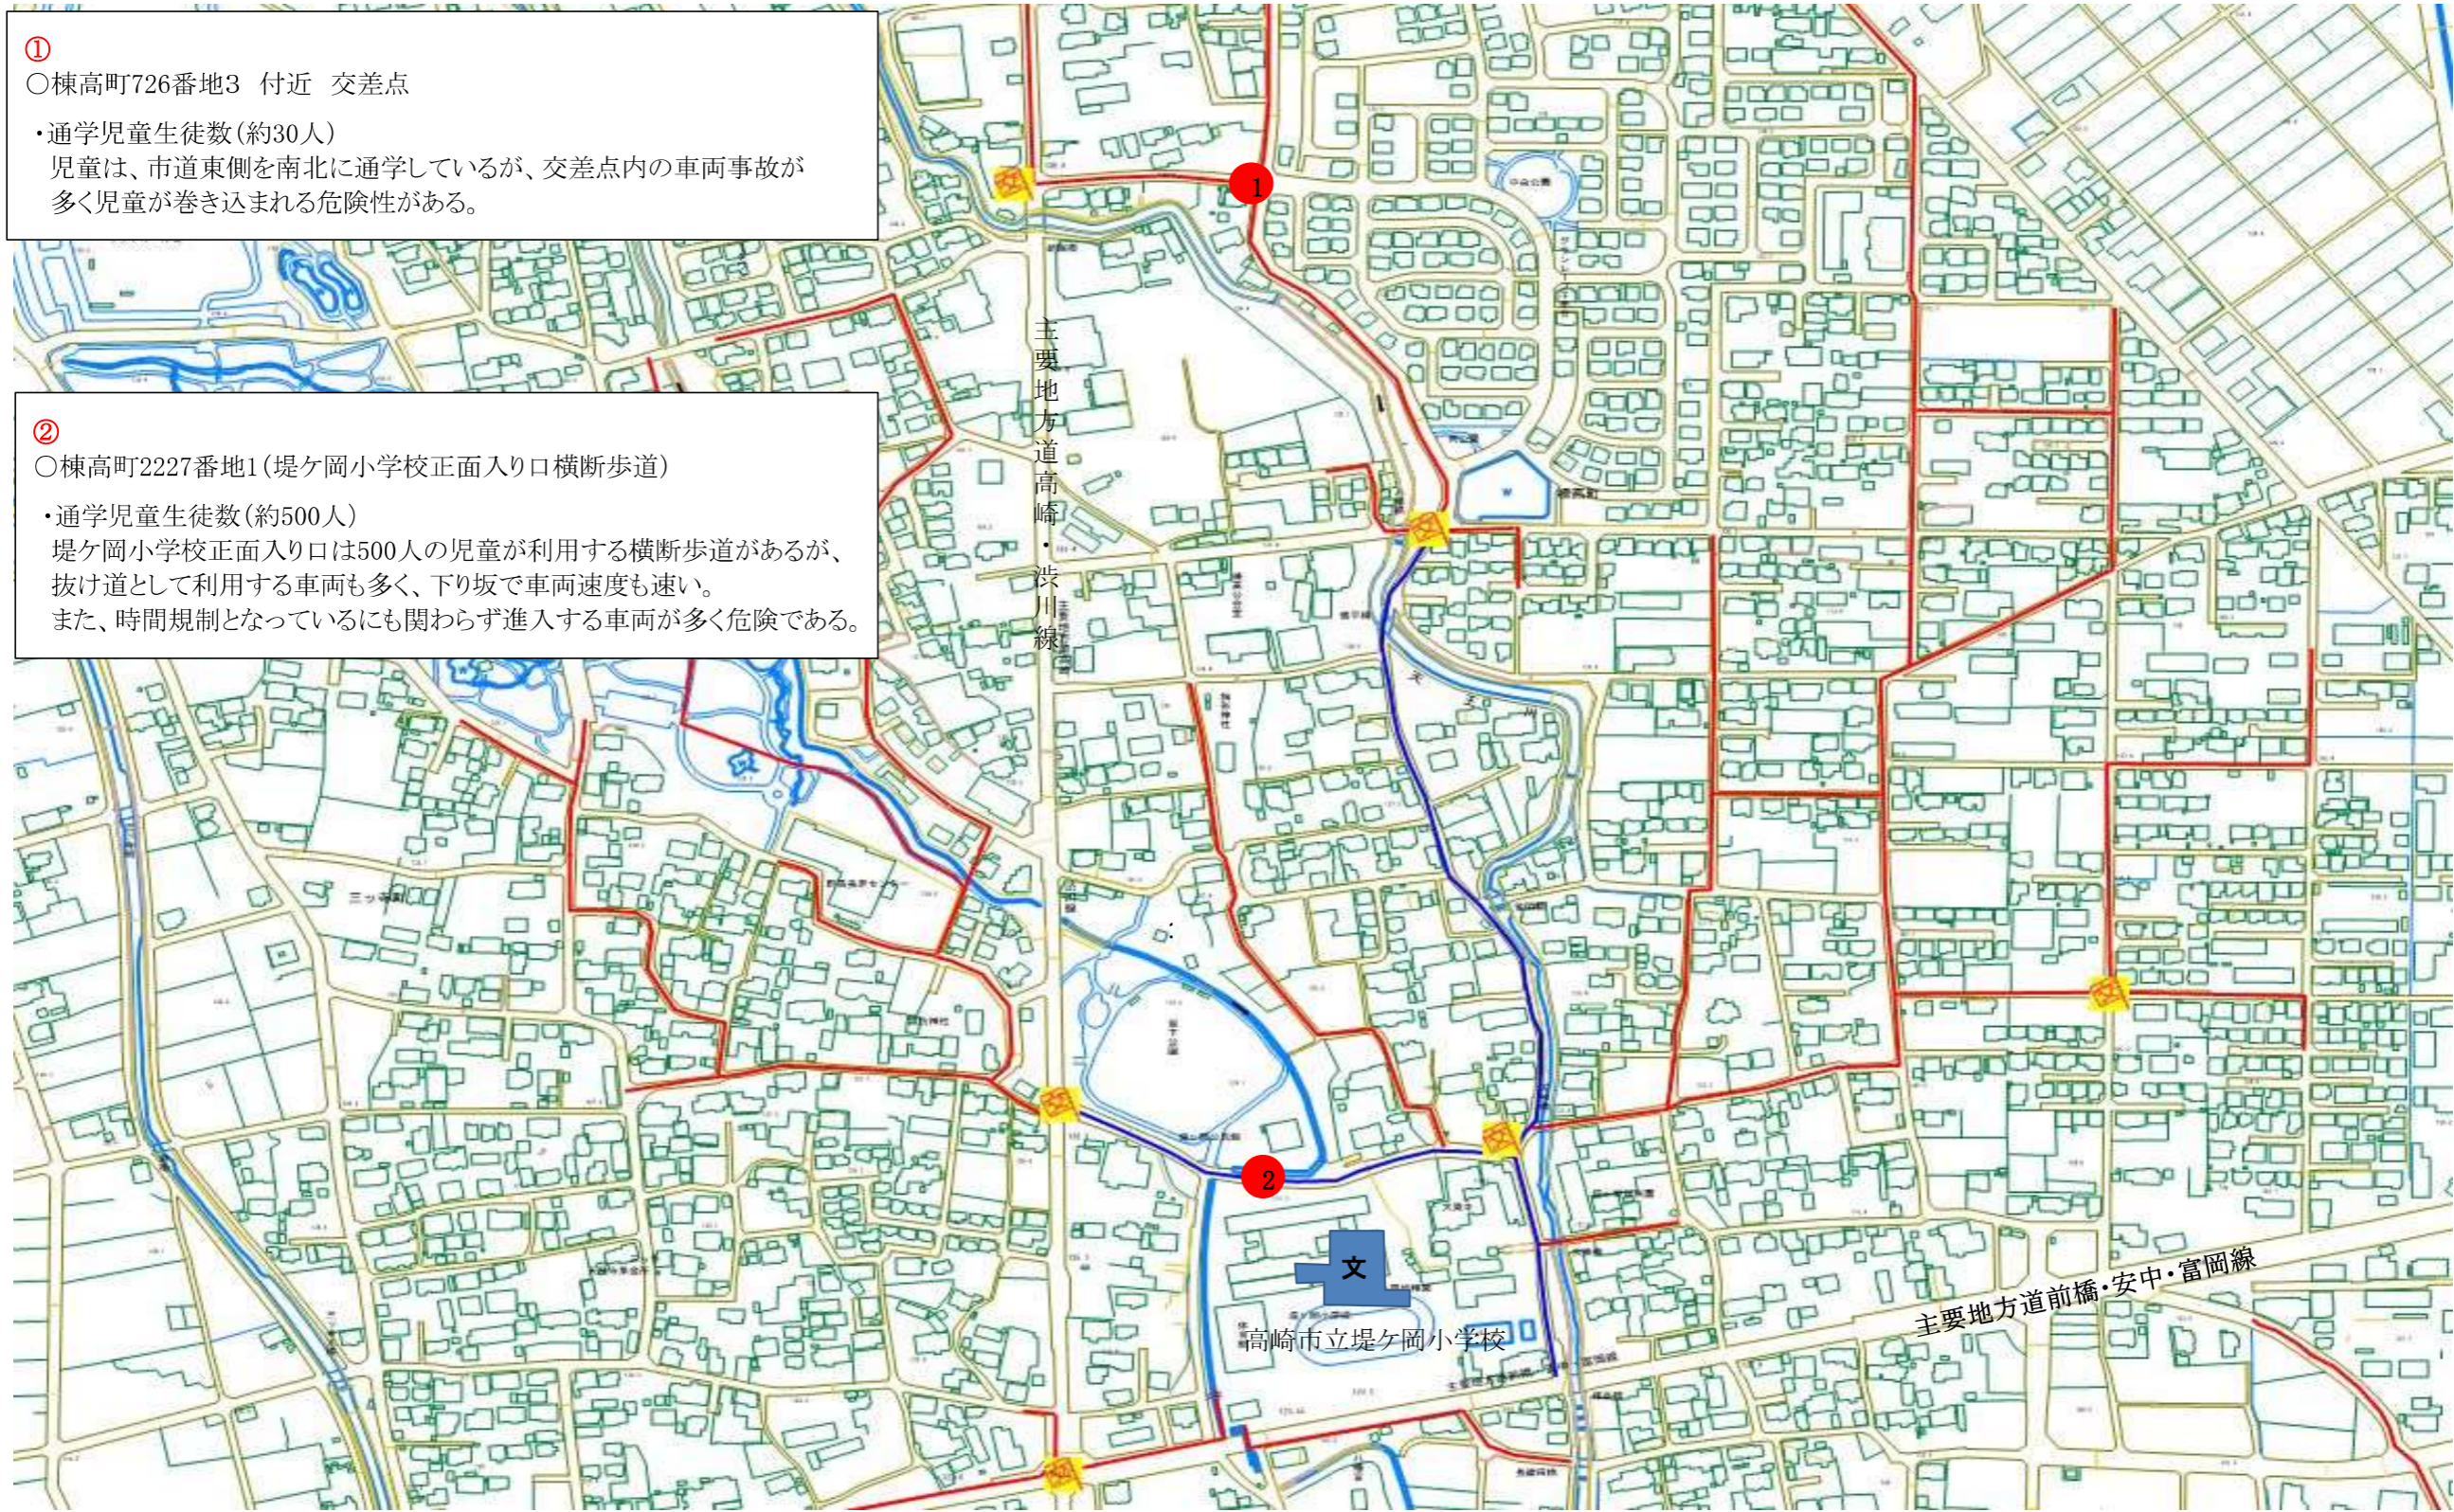
- ・通学児童生徒数(約30人)  
 児童は、市道東側を南北に通学しているが、交差点内の車両事故が多く児童が巻き込まれる危険性がある。

- ・通学児童生徒数(約500人)  
 堤ヶ岡小学校正面入り口は500人の児童が利用する横断歩道があるが、抜け道として利用する車両も多く、下り坂で車両速度も速い。また、時間規制となっているにもかかわらず進入する車両が多く危険である。

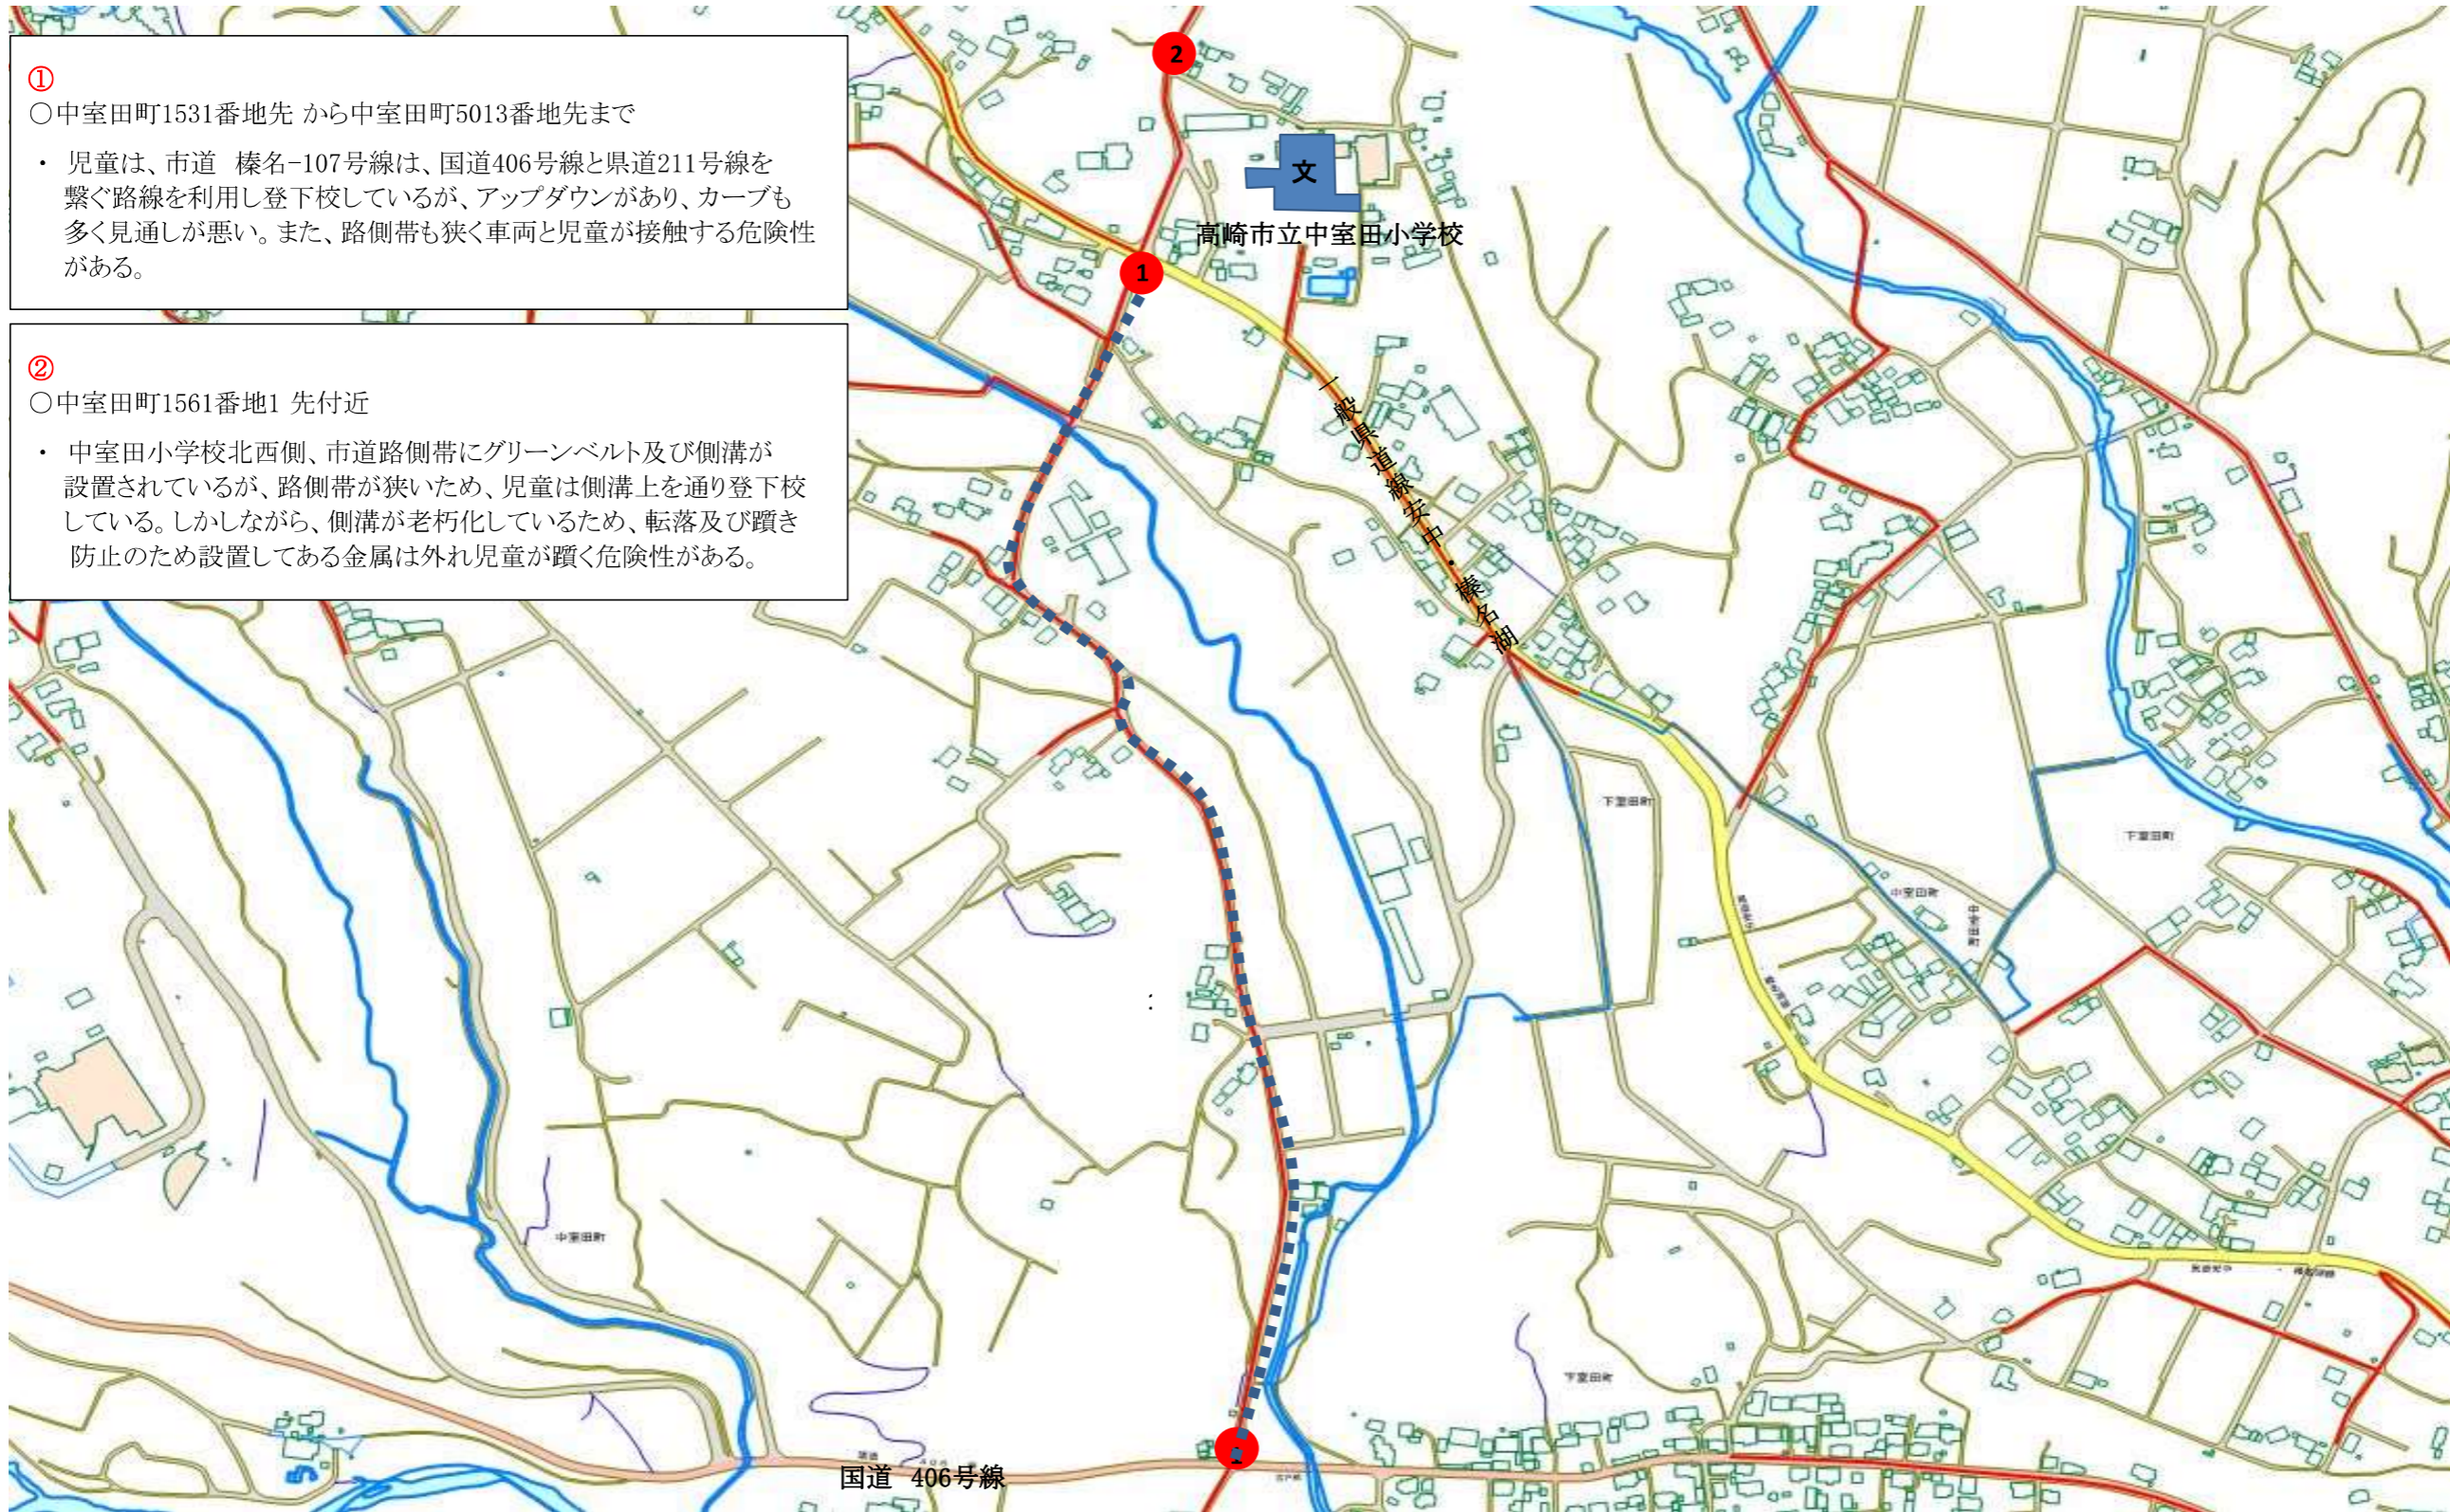
- ・ 児童は、市道 榛名-107号線は、国道406号線と県道211号線を繋ぐ路線を利用し登下校しているが、アップダウンがあり、カーブも多く見通しが悪い。また、路側帯も狭く車両と児童が接触する危険性がある。

- ・ 中室田小学校北西側、市道路側帯にグリーンベルト及び側溝が設置されているが、路側帯が狭いため、児童は側溝上を通り登下校している。しかしながら、側溝が老朽化しているため、転落及び躓き防止のため設置してある金属は外れ児童が躓く危険性がある。
