# 通学路危険箇所改善要望位置図 -浜尻小学校-

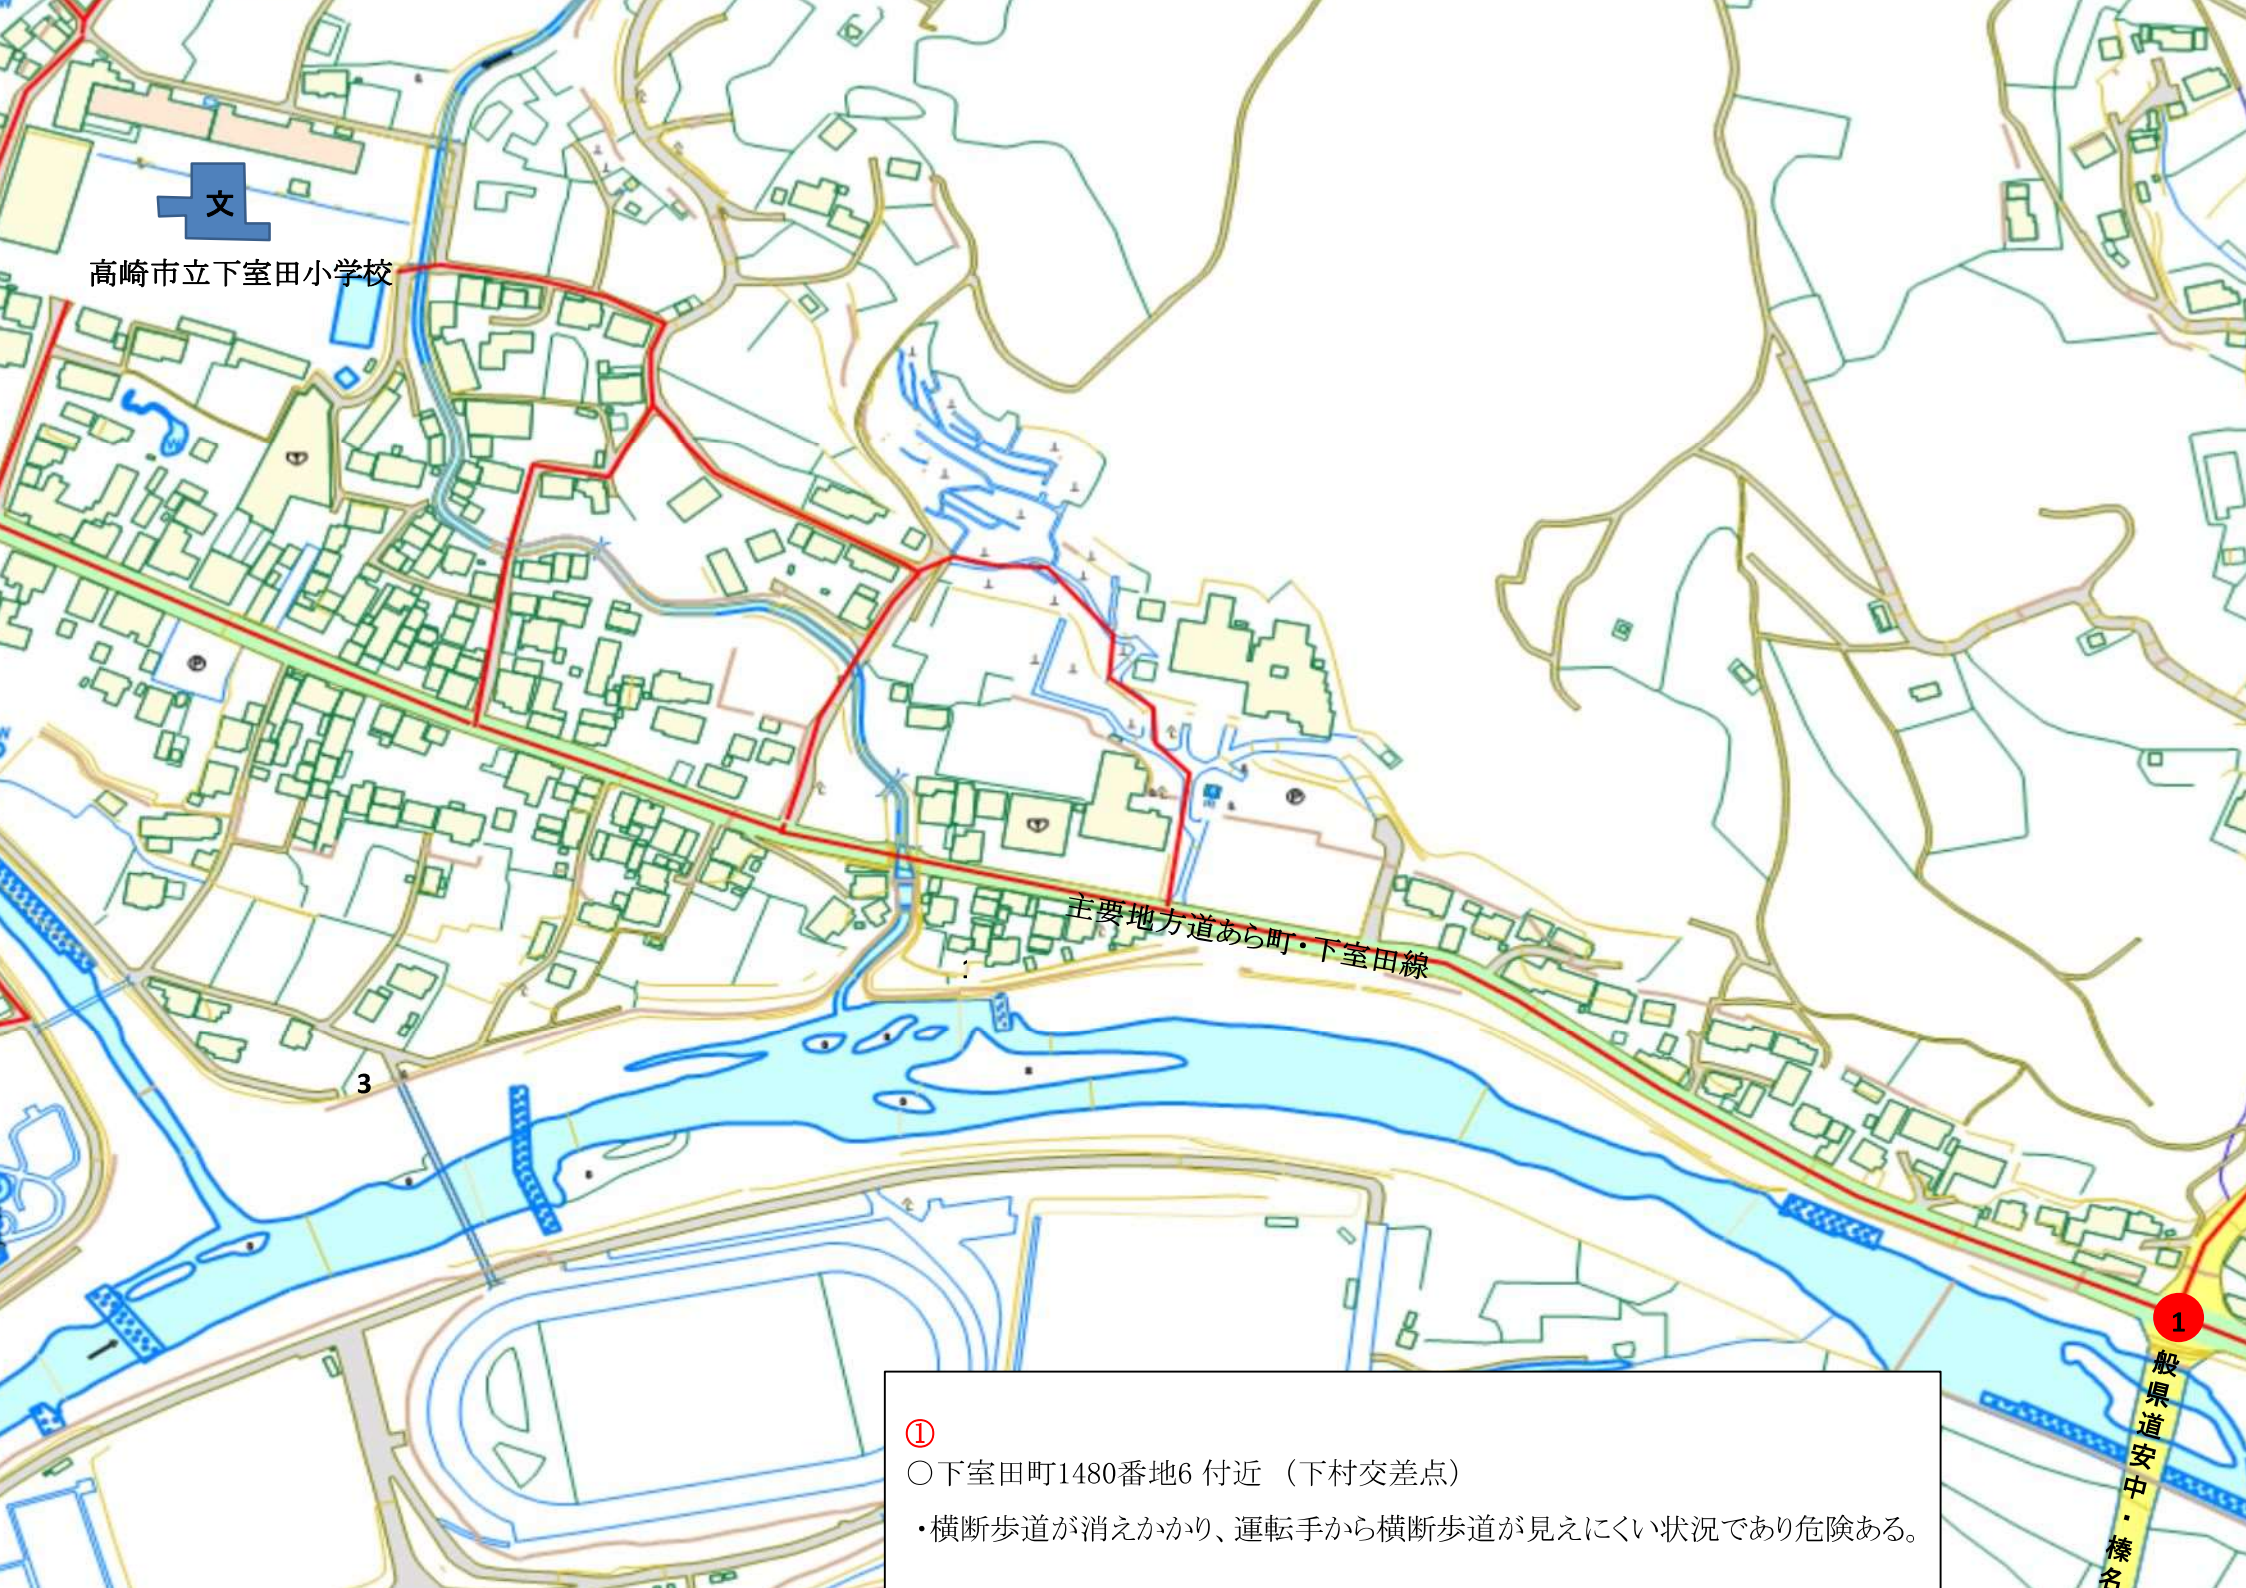
①  
○下室田町1480番地6 付近（下村交差点）  
・横断歩道が消えかかり、運転手から横断歩道が見えにくい状況であり危険ある。

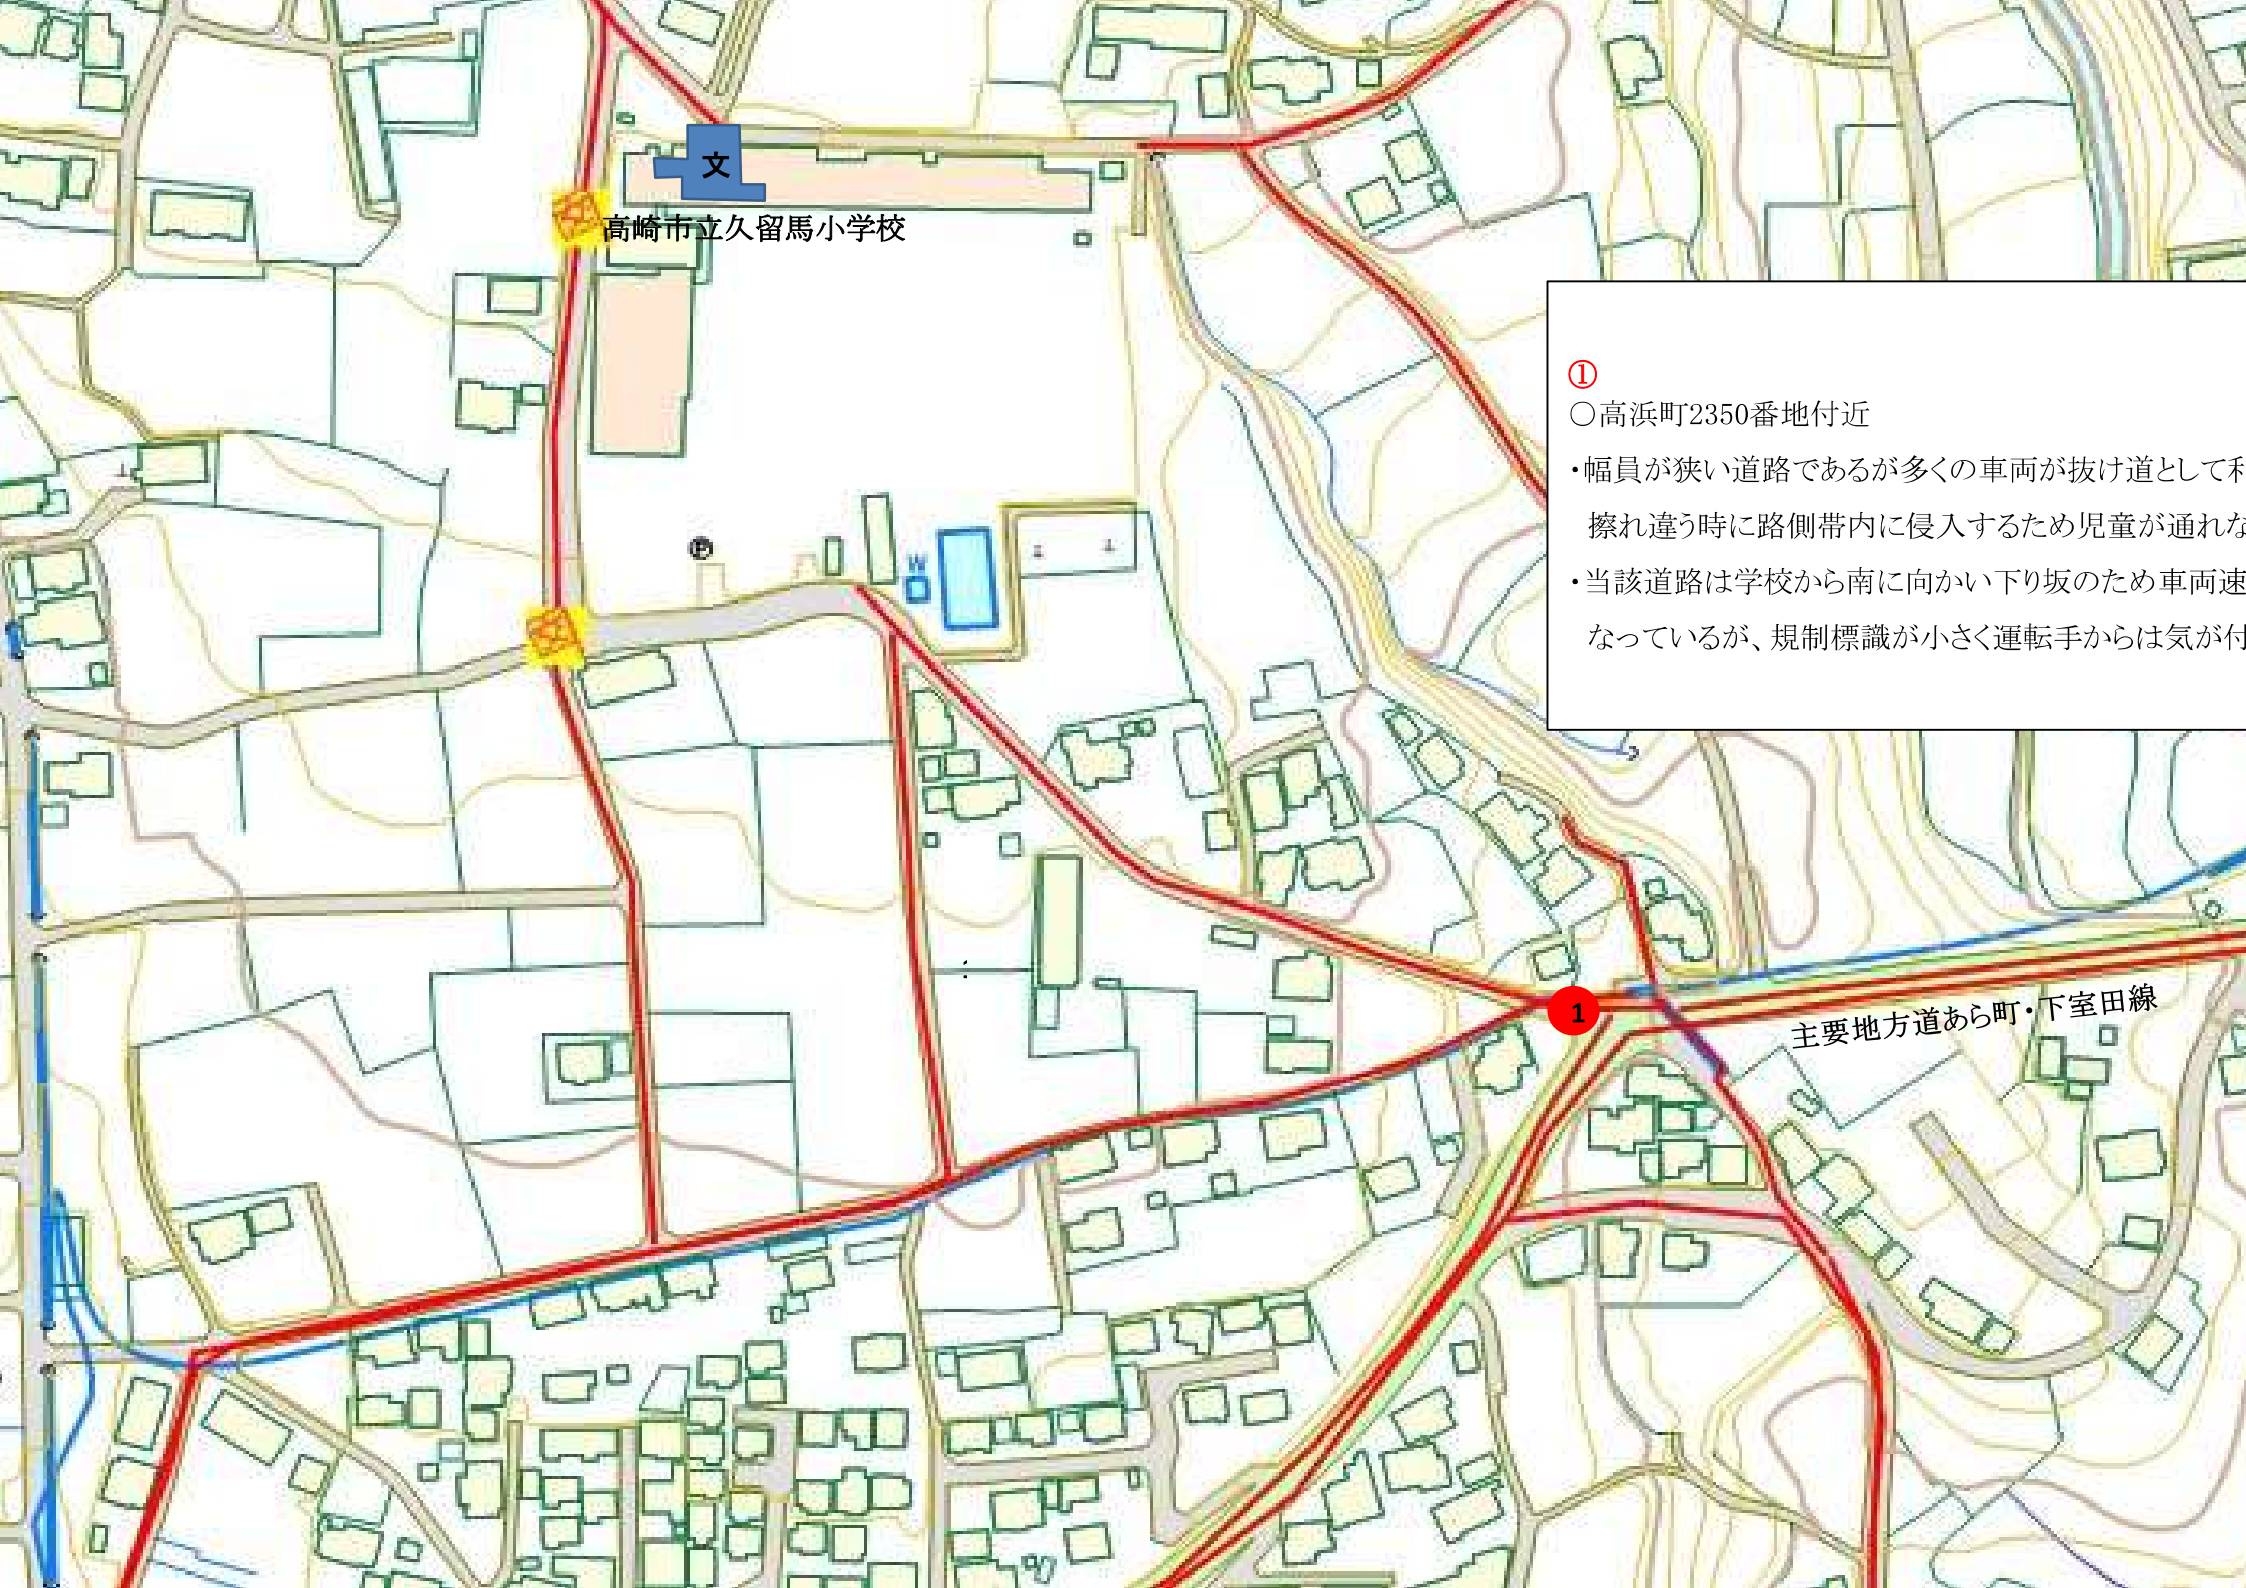
- ・幅員が狭い道路であるが多くの車両が抜け道として利用され、擦れ違う時に路側帯内に侵入するため児童が通れなくなっている
- ・当該道路は学校から南に向かい下り坂のため車両速度が速くなっているが、規制標識が小さく運転手からは気が付かない

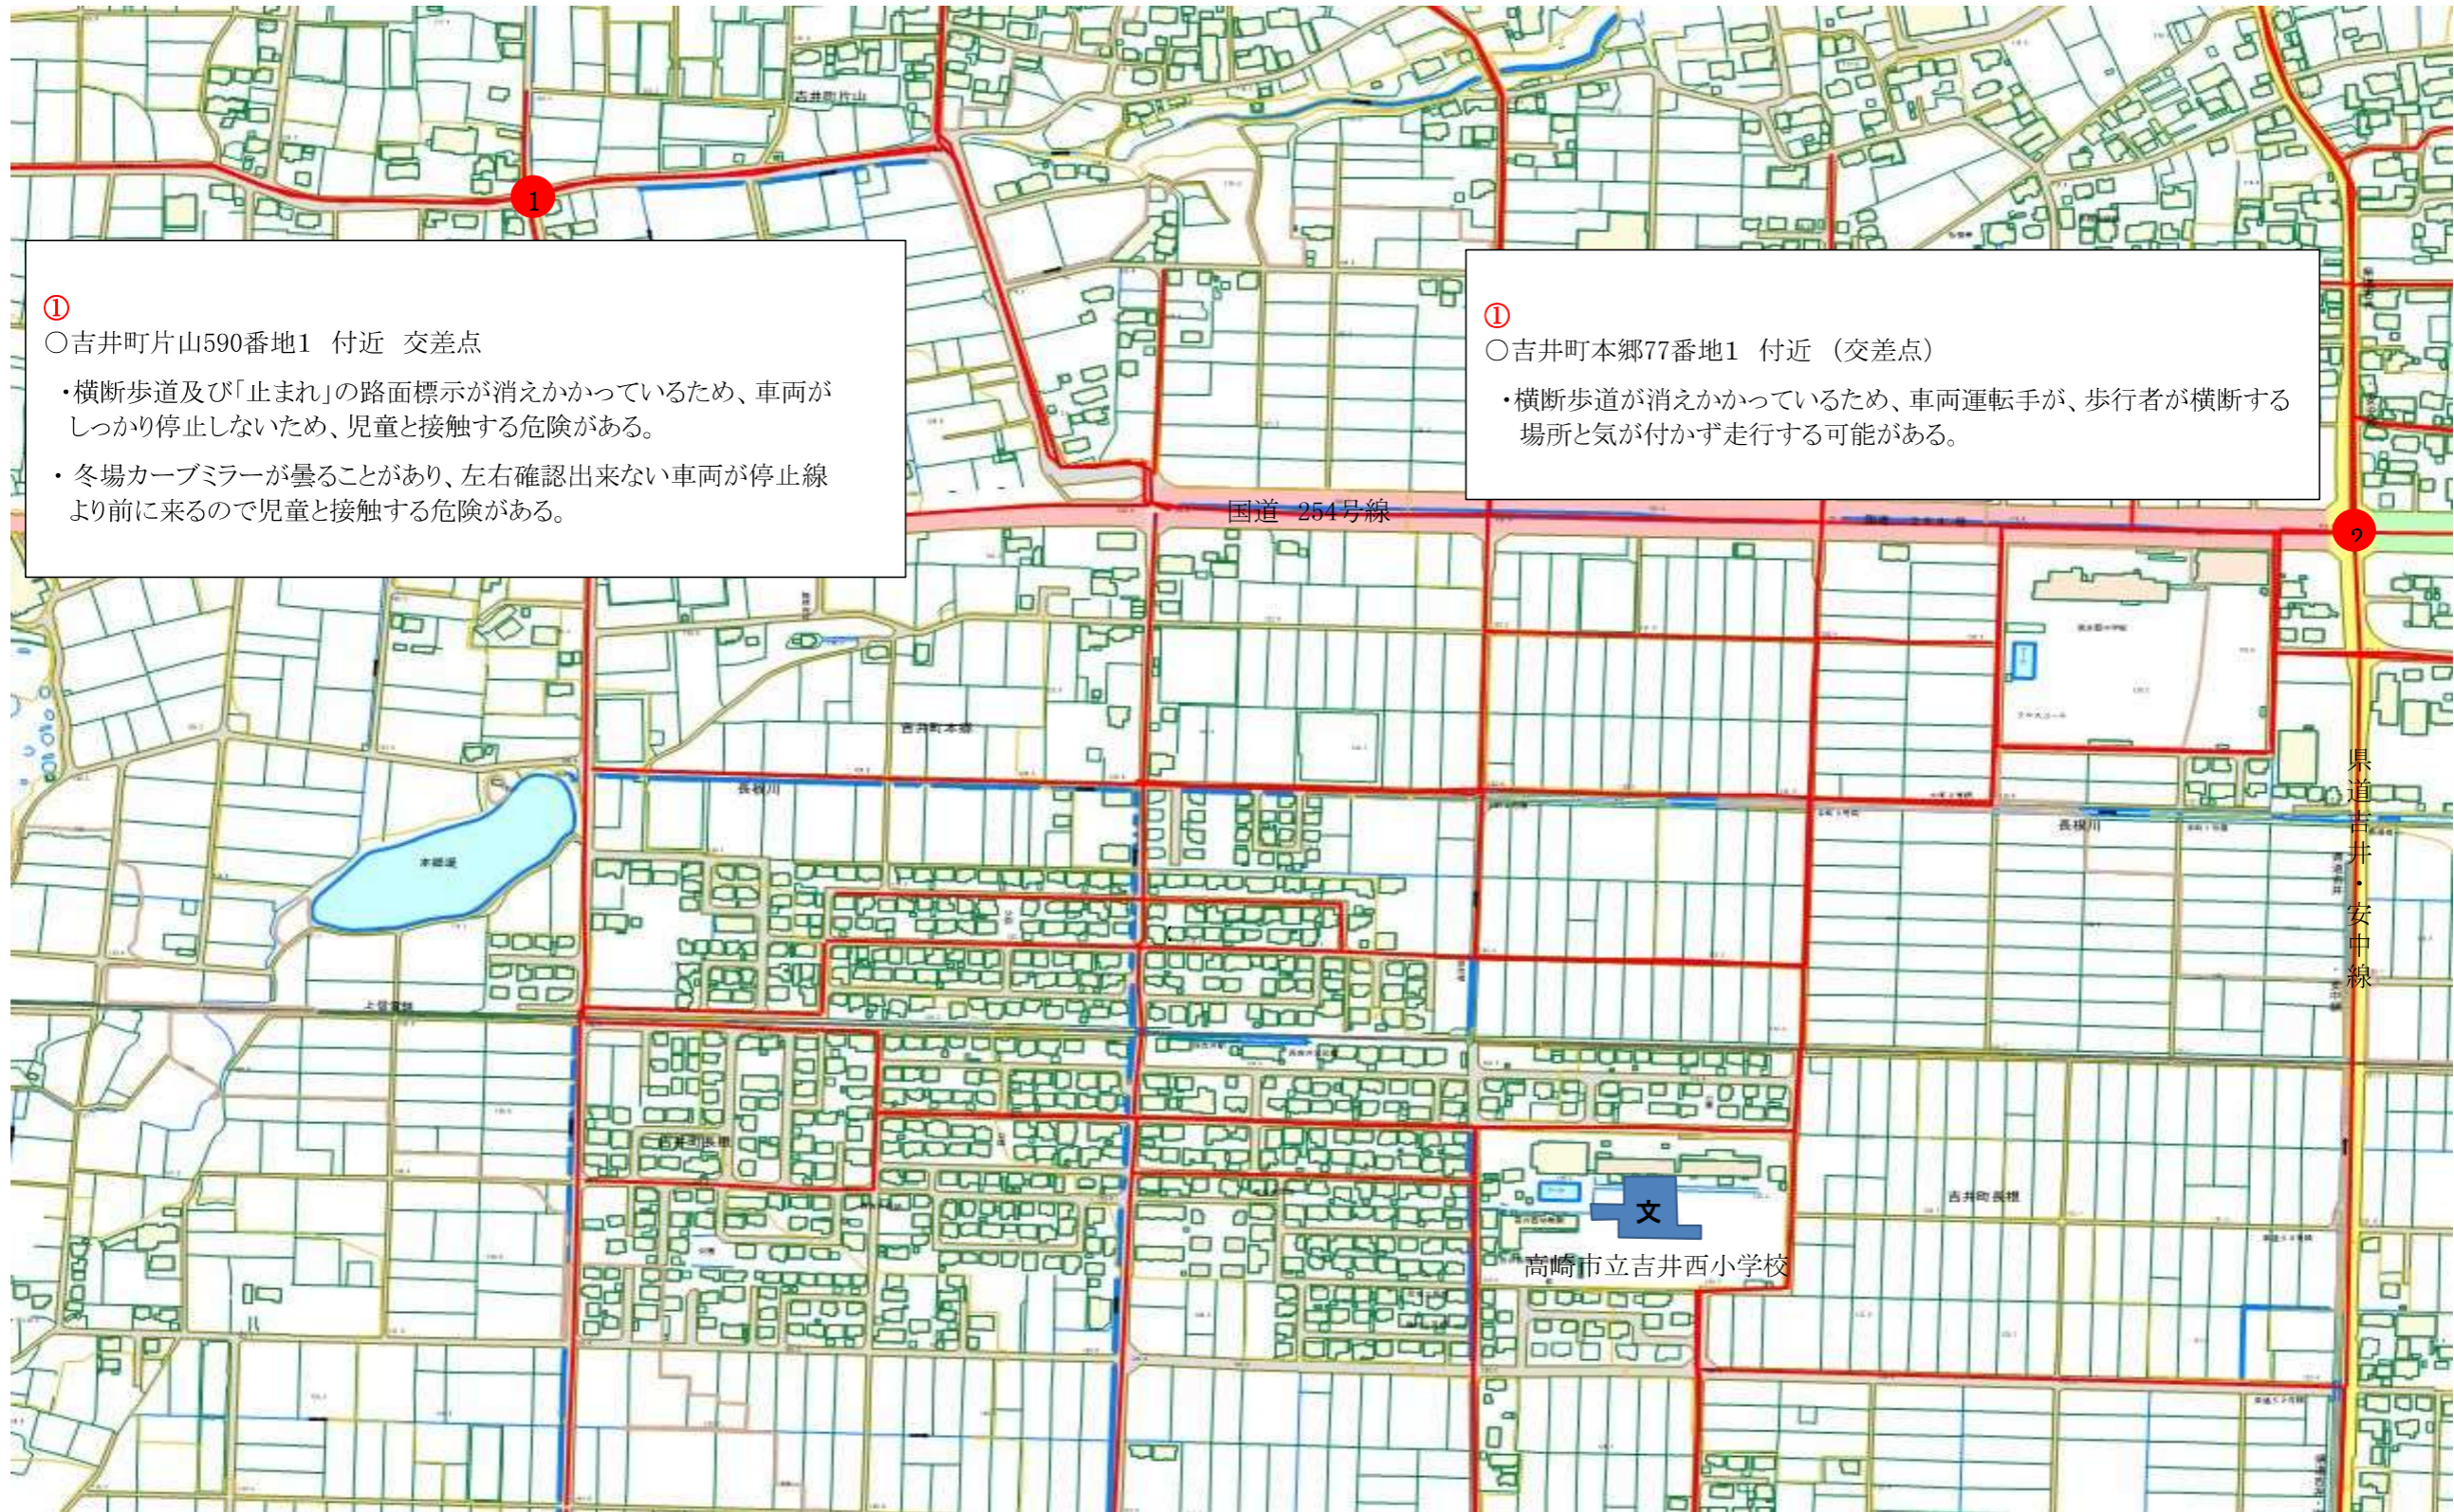
- ・横断歩道及び「止まれ」の路面標示が消えかかっているため、車両がしっかり停止しないため、児童と接触する危険がある。
- ・冬場カーブミラーが曇ることがあり、左右確認出来ない車両が停止線より前に来るので児童と接触する危険がある。

- ・横断歩道が消えかかっているため、車両運転手が、歩行者が横断する場所と気が付かず走行する可能性がある。

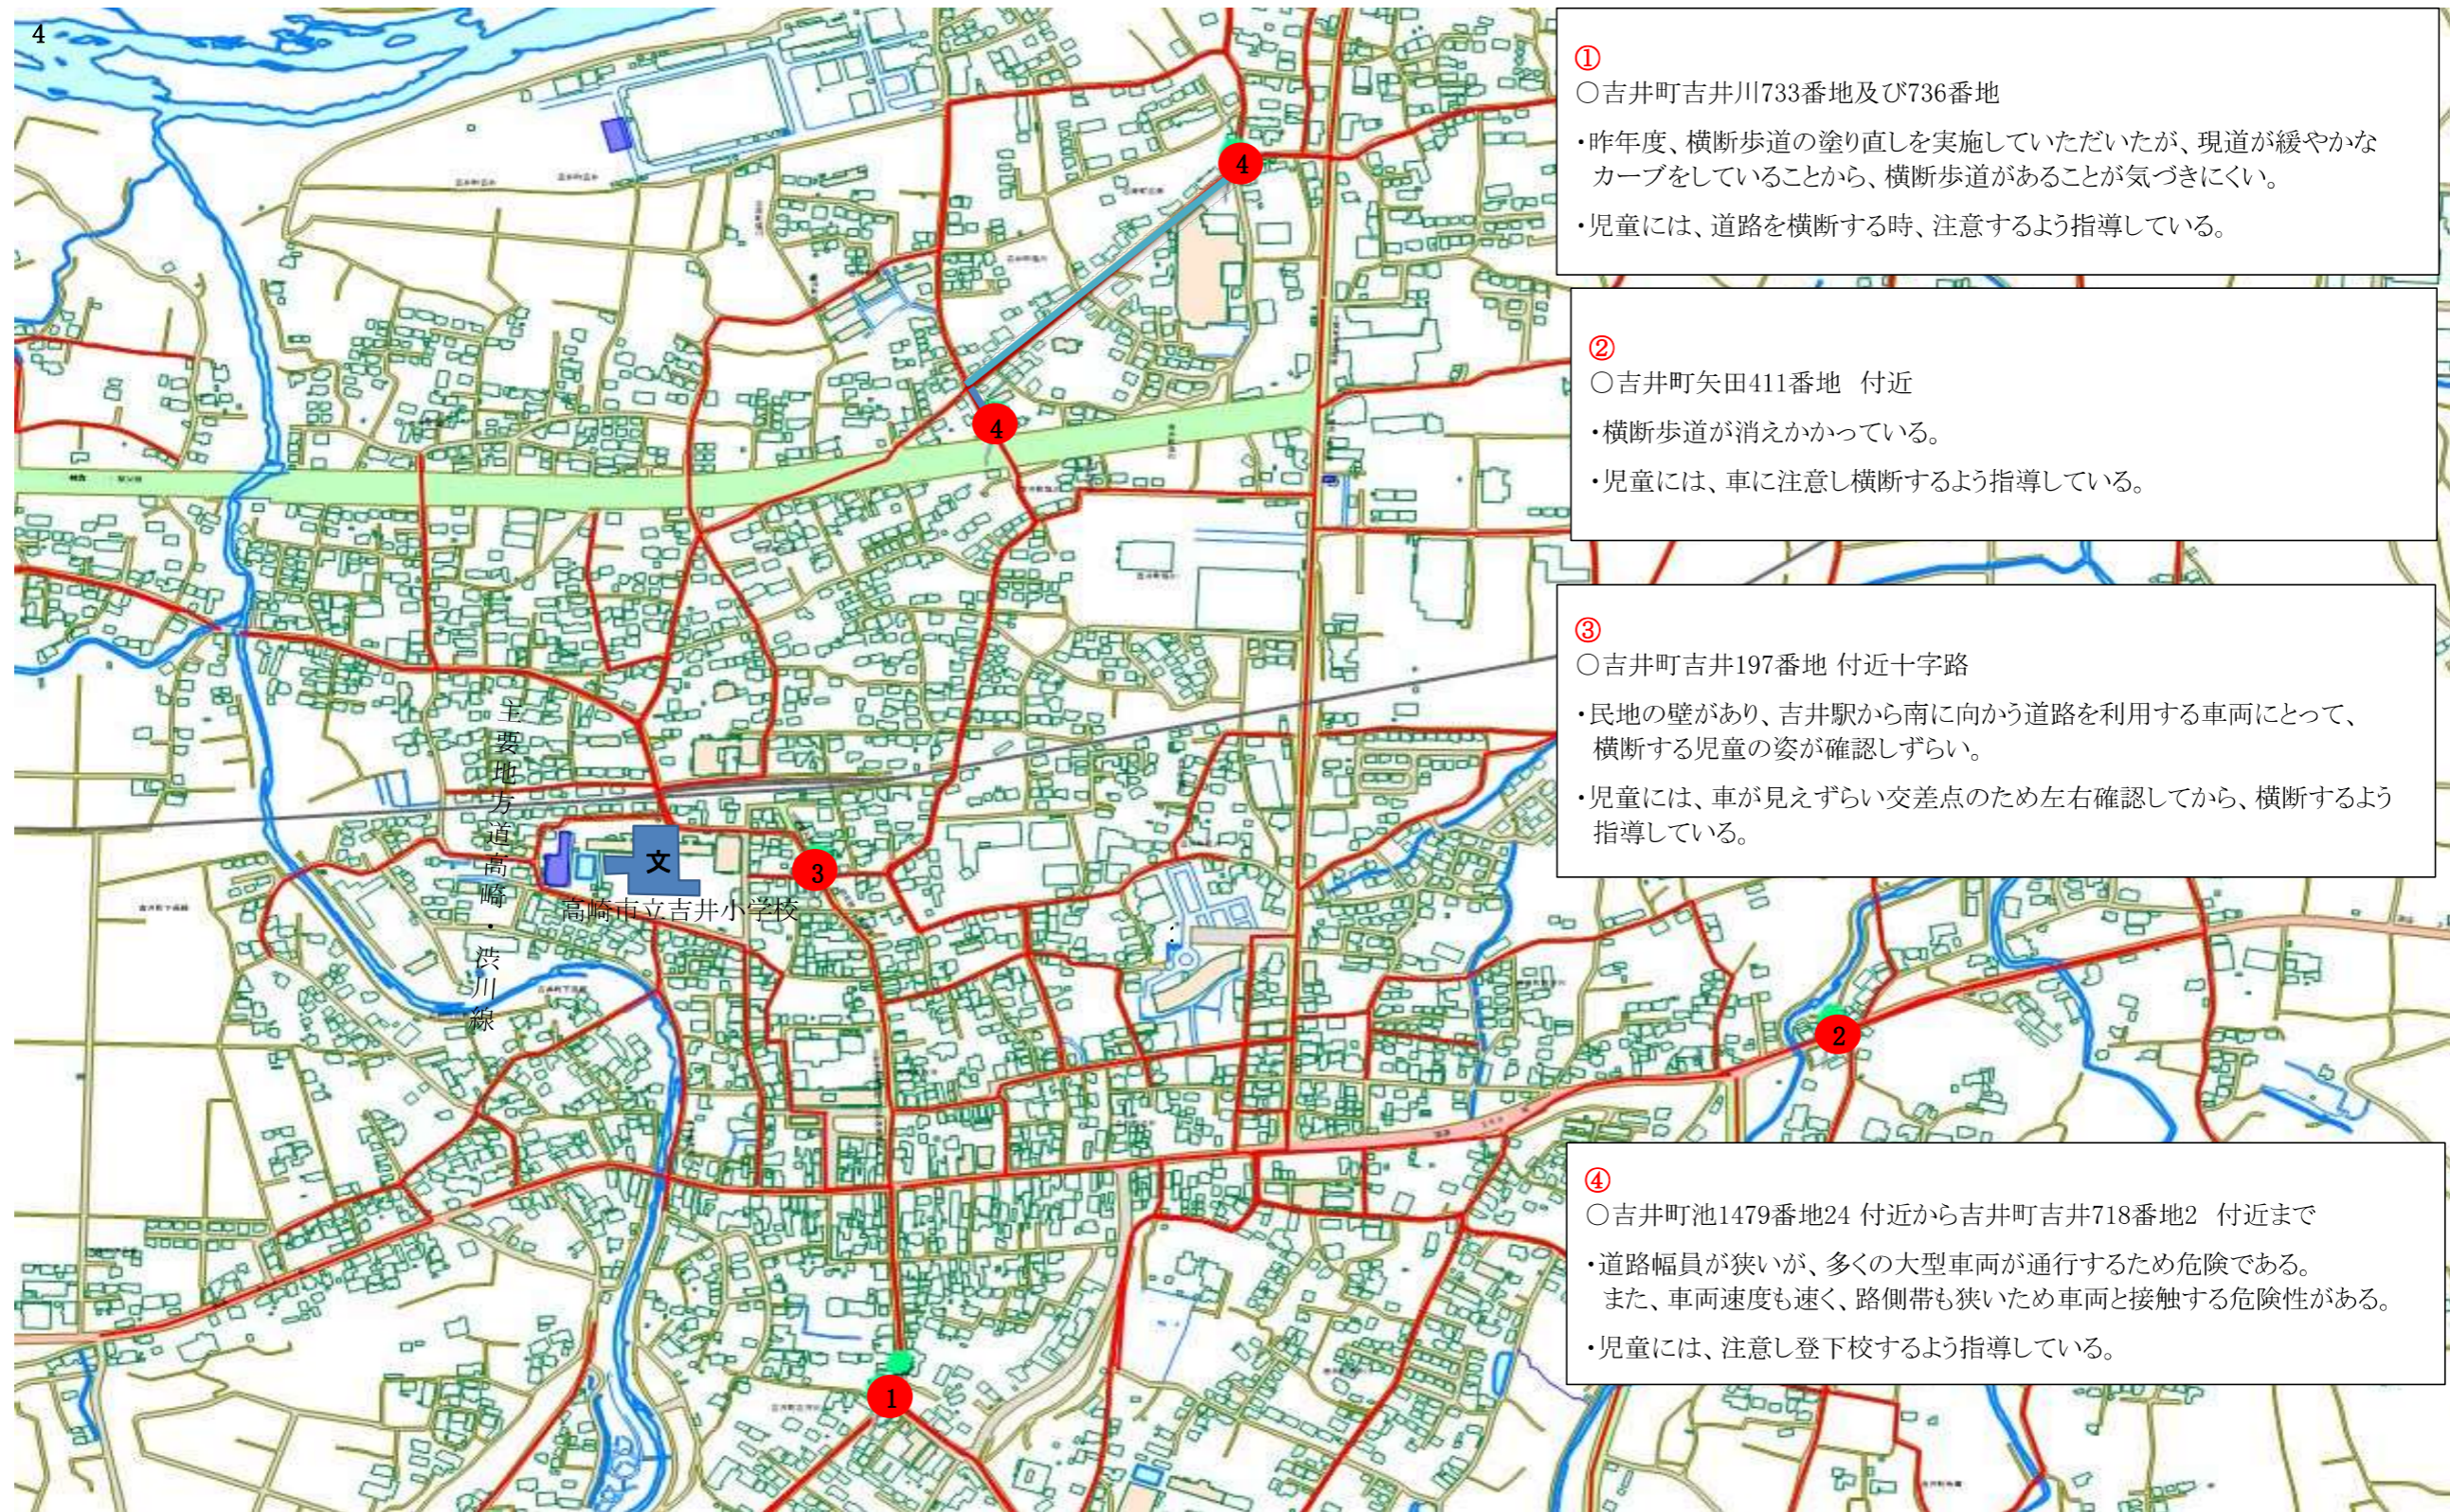
①  
○吉井町吉井川733番地及び736番地  
・昨年度、横断歩道の塗り直しを実施していただいたが、現道が緩やかなカーブをしていることから、横断歩道があることが気づきにくい。  
・児童には、道路を横断する時、注意するよう指導している。

②  
○吉井町矢田411番地 付近  
・横断歩道が消えかかっている。  
・児童には、車に注意し横断するよう指導している。

③  
○吉井町吉井197番地 付近十字路  
・民地の壁があり、吉井駅から南に向かう道路を利用する車両にとって、横断する児童の姿が確認しづらい。  
・児童には、車が見えづらい交差点のため左右確認してから、横断するよう指導している。

④  
○吉井町池1479番地24 付近から吉井町吉井718番地2 付近まで  
・道路幅員が狭いが、多くの大型車両が通行するため危険である。また、車両速度も速く、路側帯も狭いため車両と接触する危険性がある。  
・児童には、注意し登下校するよう指導している。

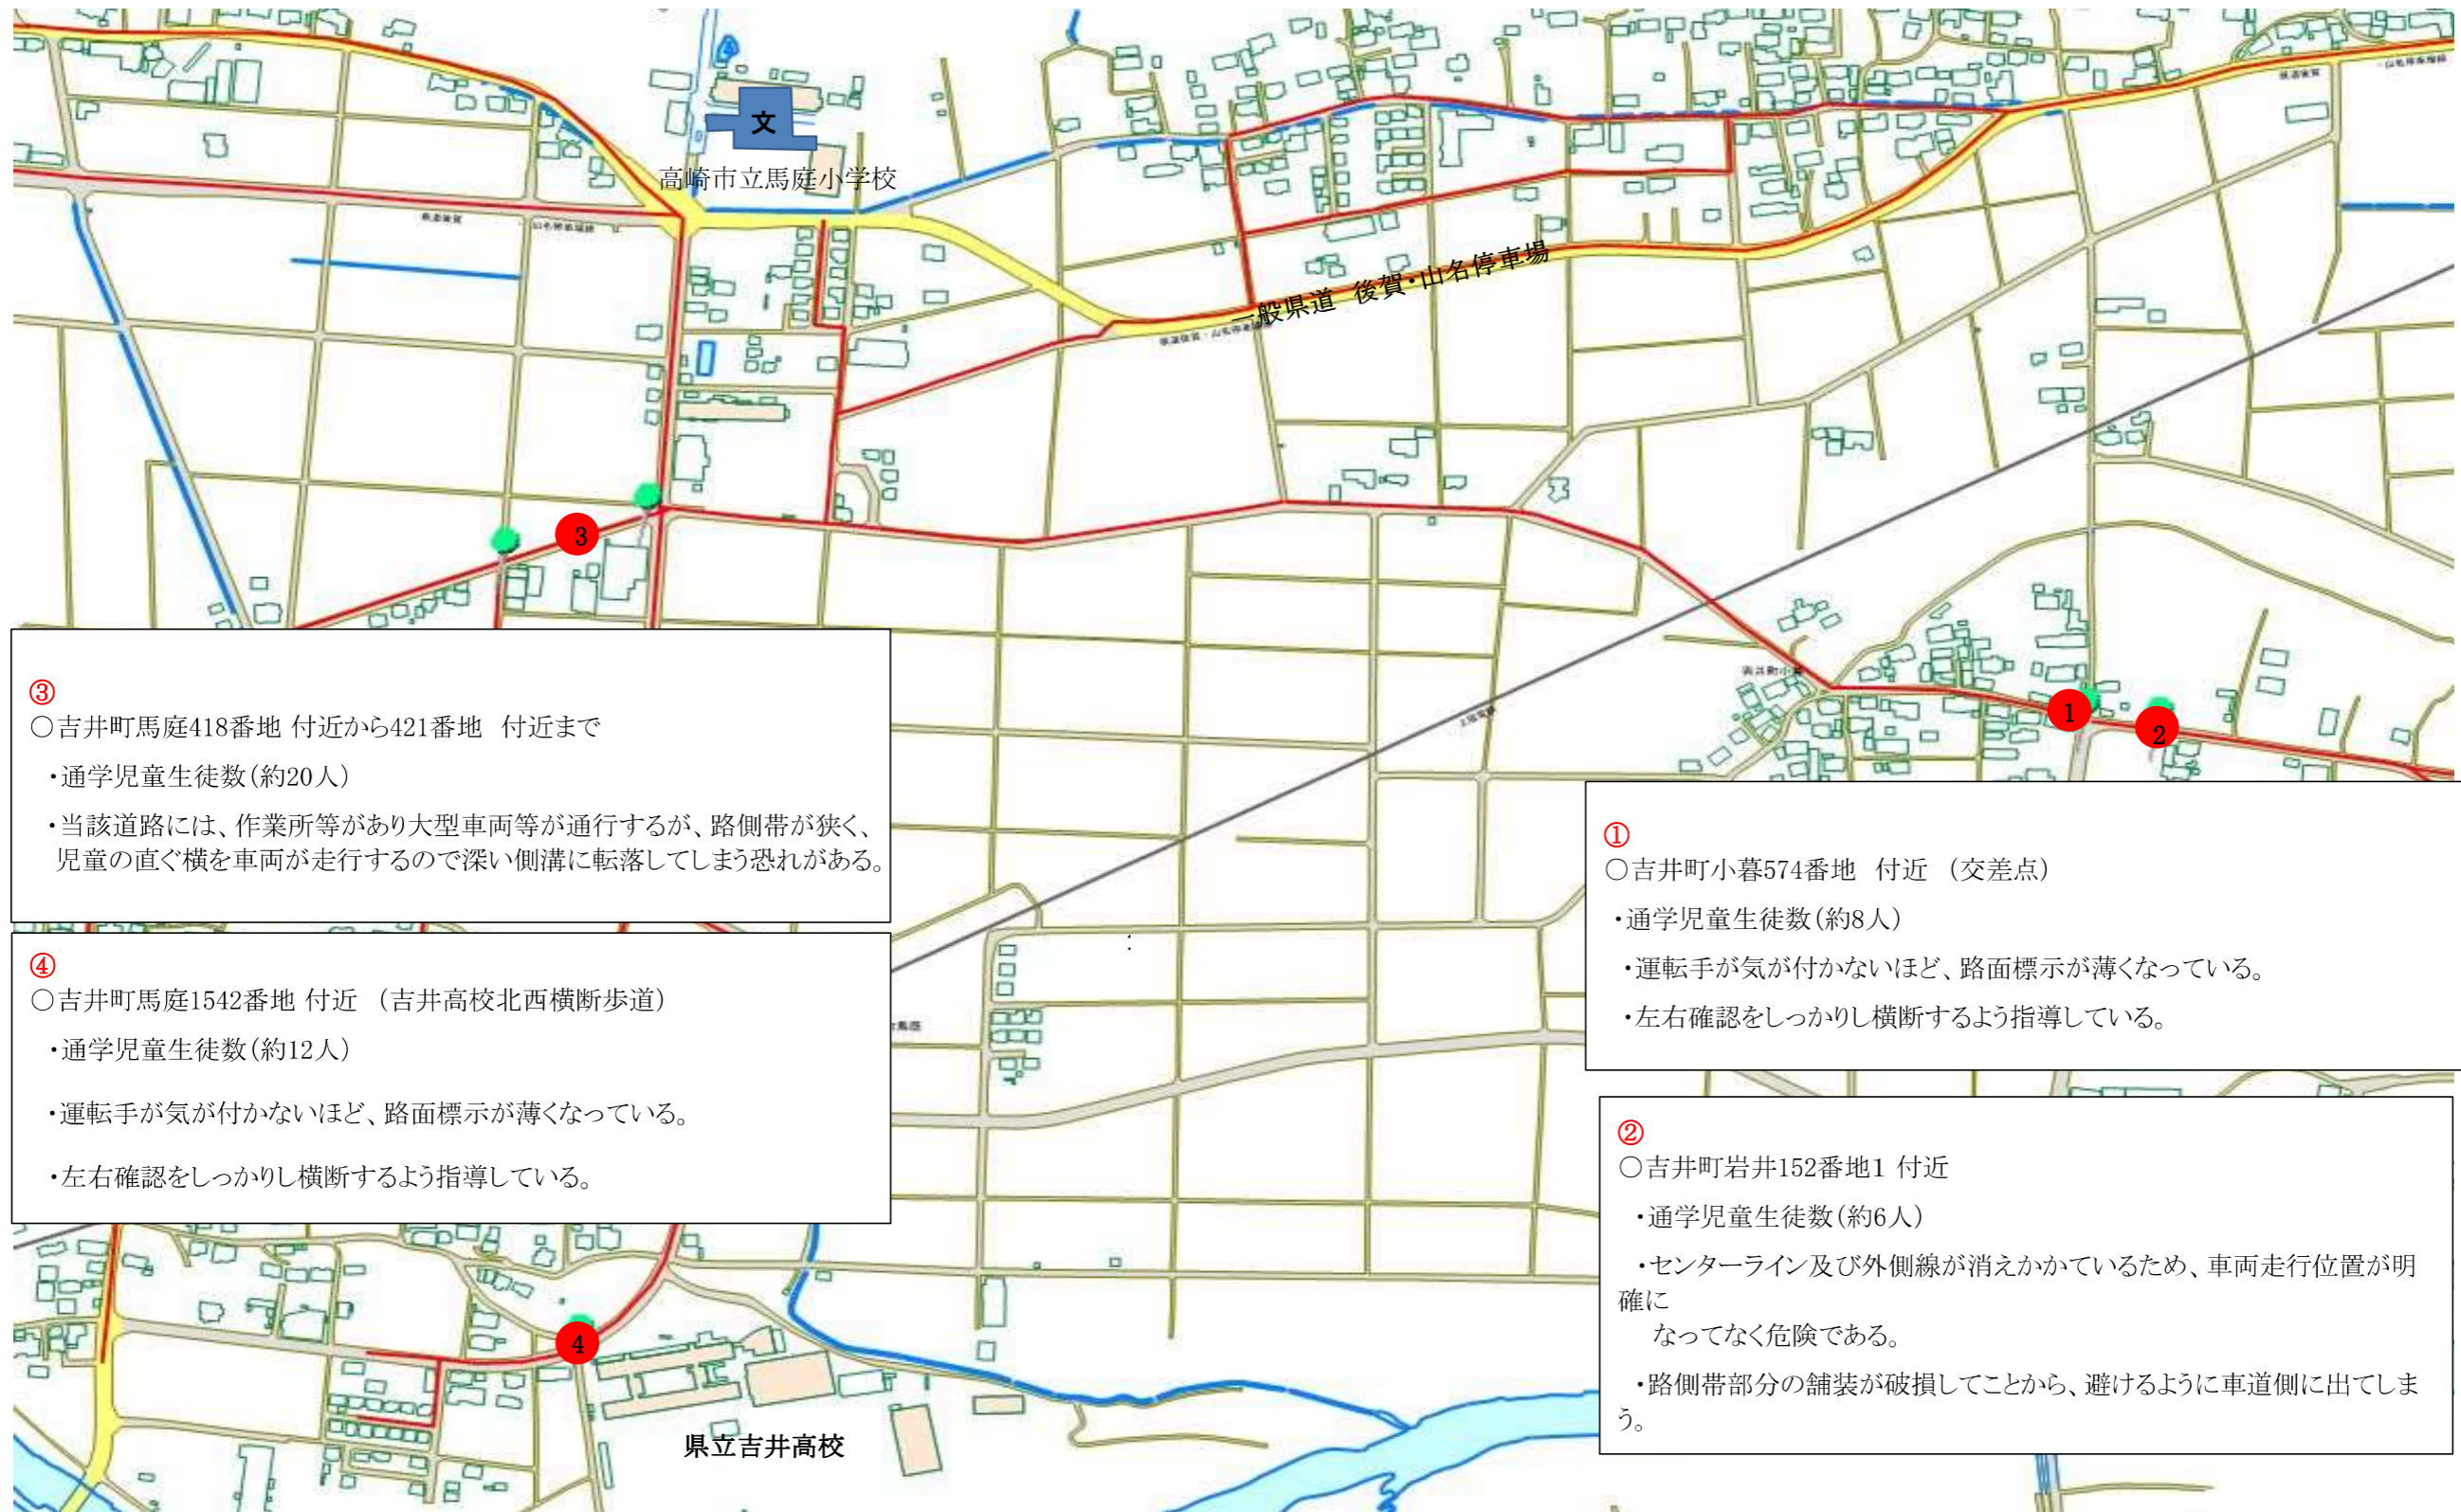
- ・通学児童生徒数(約20人)
- ・当該道路には、作業所等があり大型車両等が通行するが、路側帯が狭く、児童の直ぐ横を車両が走行するので深い側溝に転落してしまう恐れがある。

- ・通学児童生徒数(約12人)
- ・運転手が気が付かないほど、路面標示が薄くなっている。
- ・左右確認をしっかりと横断するよう指導している。

- ・通学児童生徒数(約8人)
- ・運転手が気が付かないほど、路面標示が薄くなっている。
- ・左右確認をしっかりと横断するよう指導している。

- ・通学児童生徒数(約6人)
- ・センターライン及び外側線が消えかかっているため、車両走行位置が明確にならず危険である。
- ・路側帯部分の舗装が破損してことから、避けるように車道側に出してしまう。
