通学路危険箇所改善要望位置図 -倉賀野小学校-

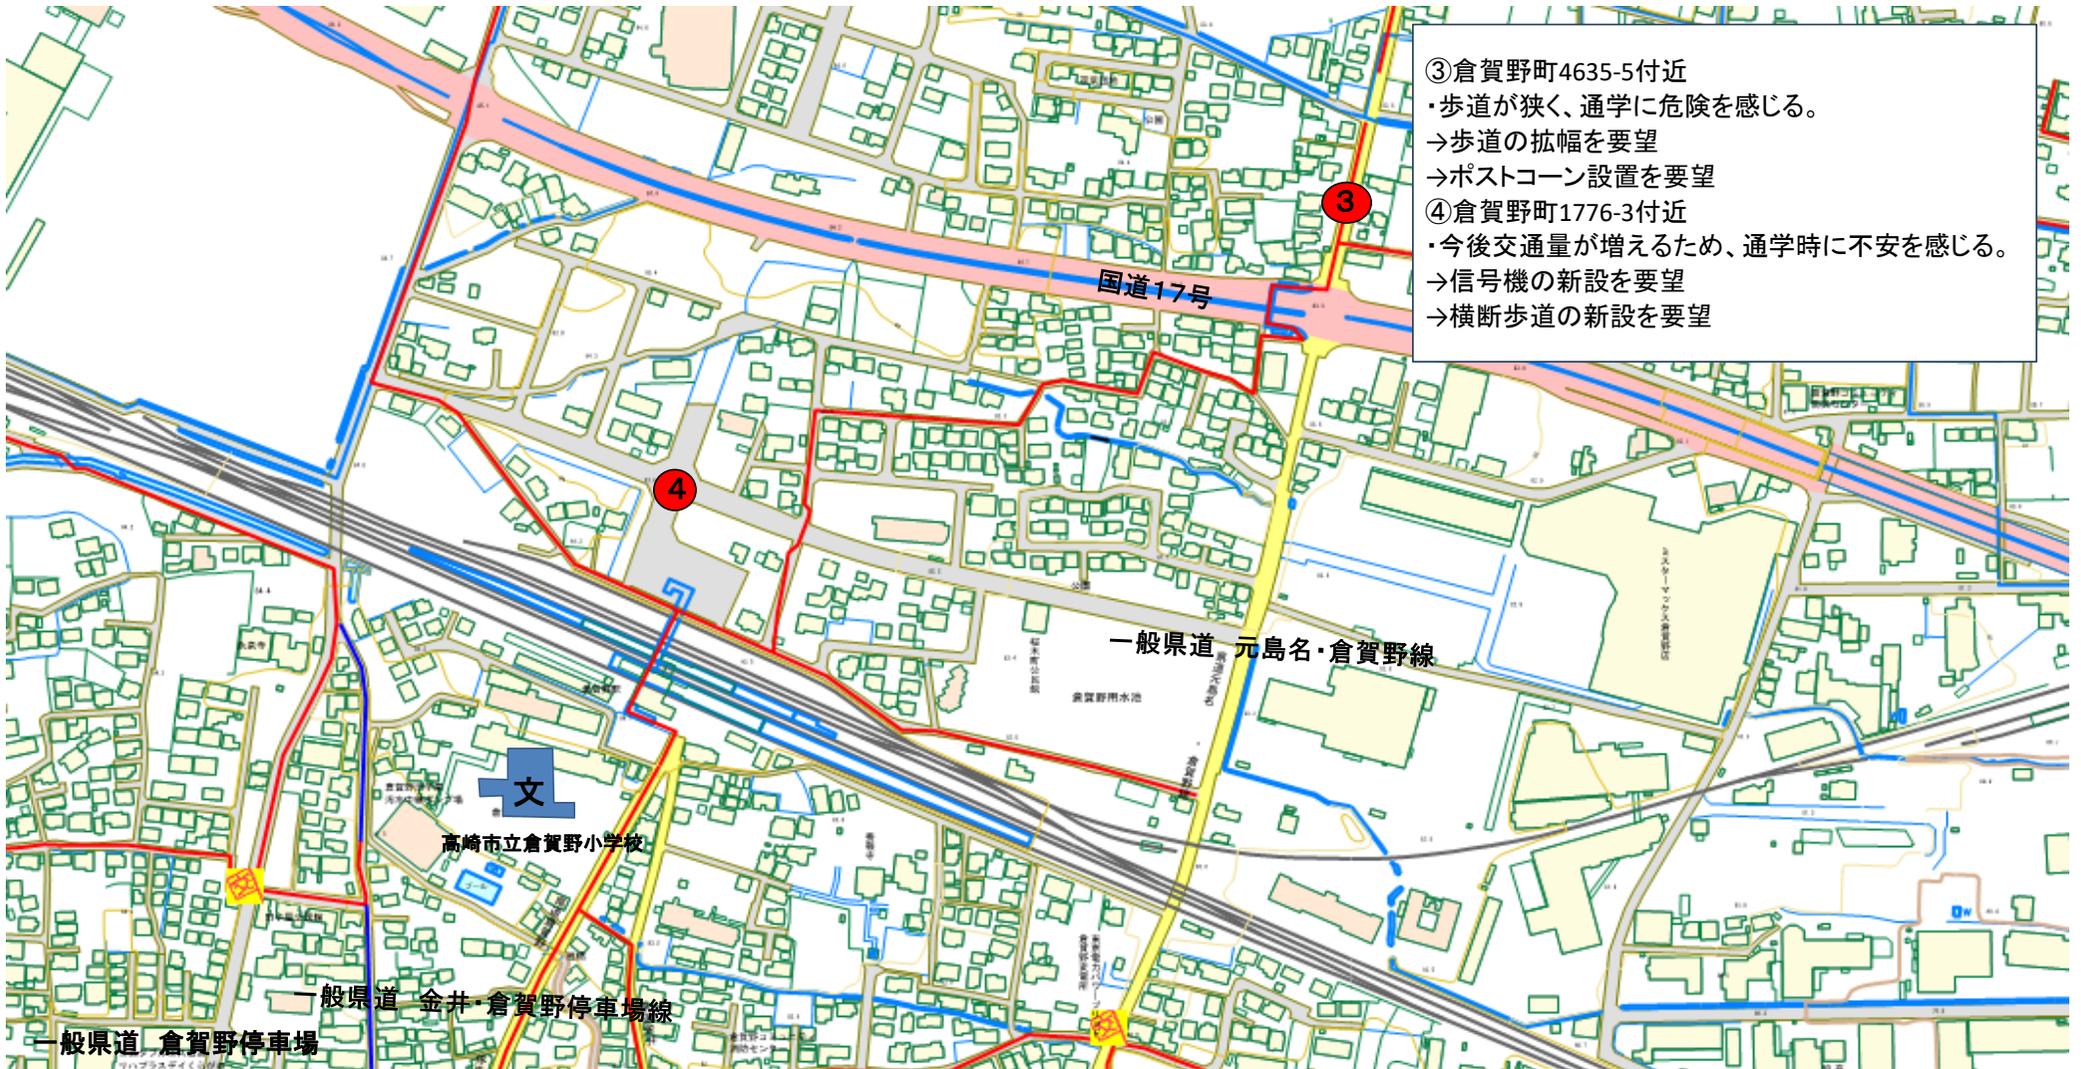
③倉賀野町4635-5付近
 ・歩道が狭く、通学に危険を感じる。
 →歩道の拡幅を要望
 →ポストコーン設置を要望

④倉賀野町1776-3付近
 ・今後交通量が増えるため、通学時に不安を感じる。
 →信号機の新設を要望
 →横断歩道の新設を要望

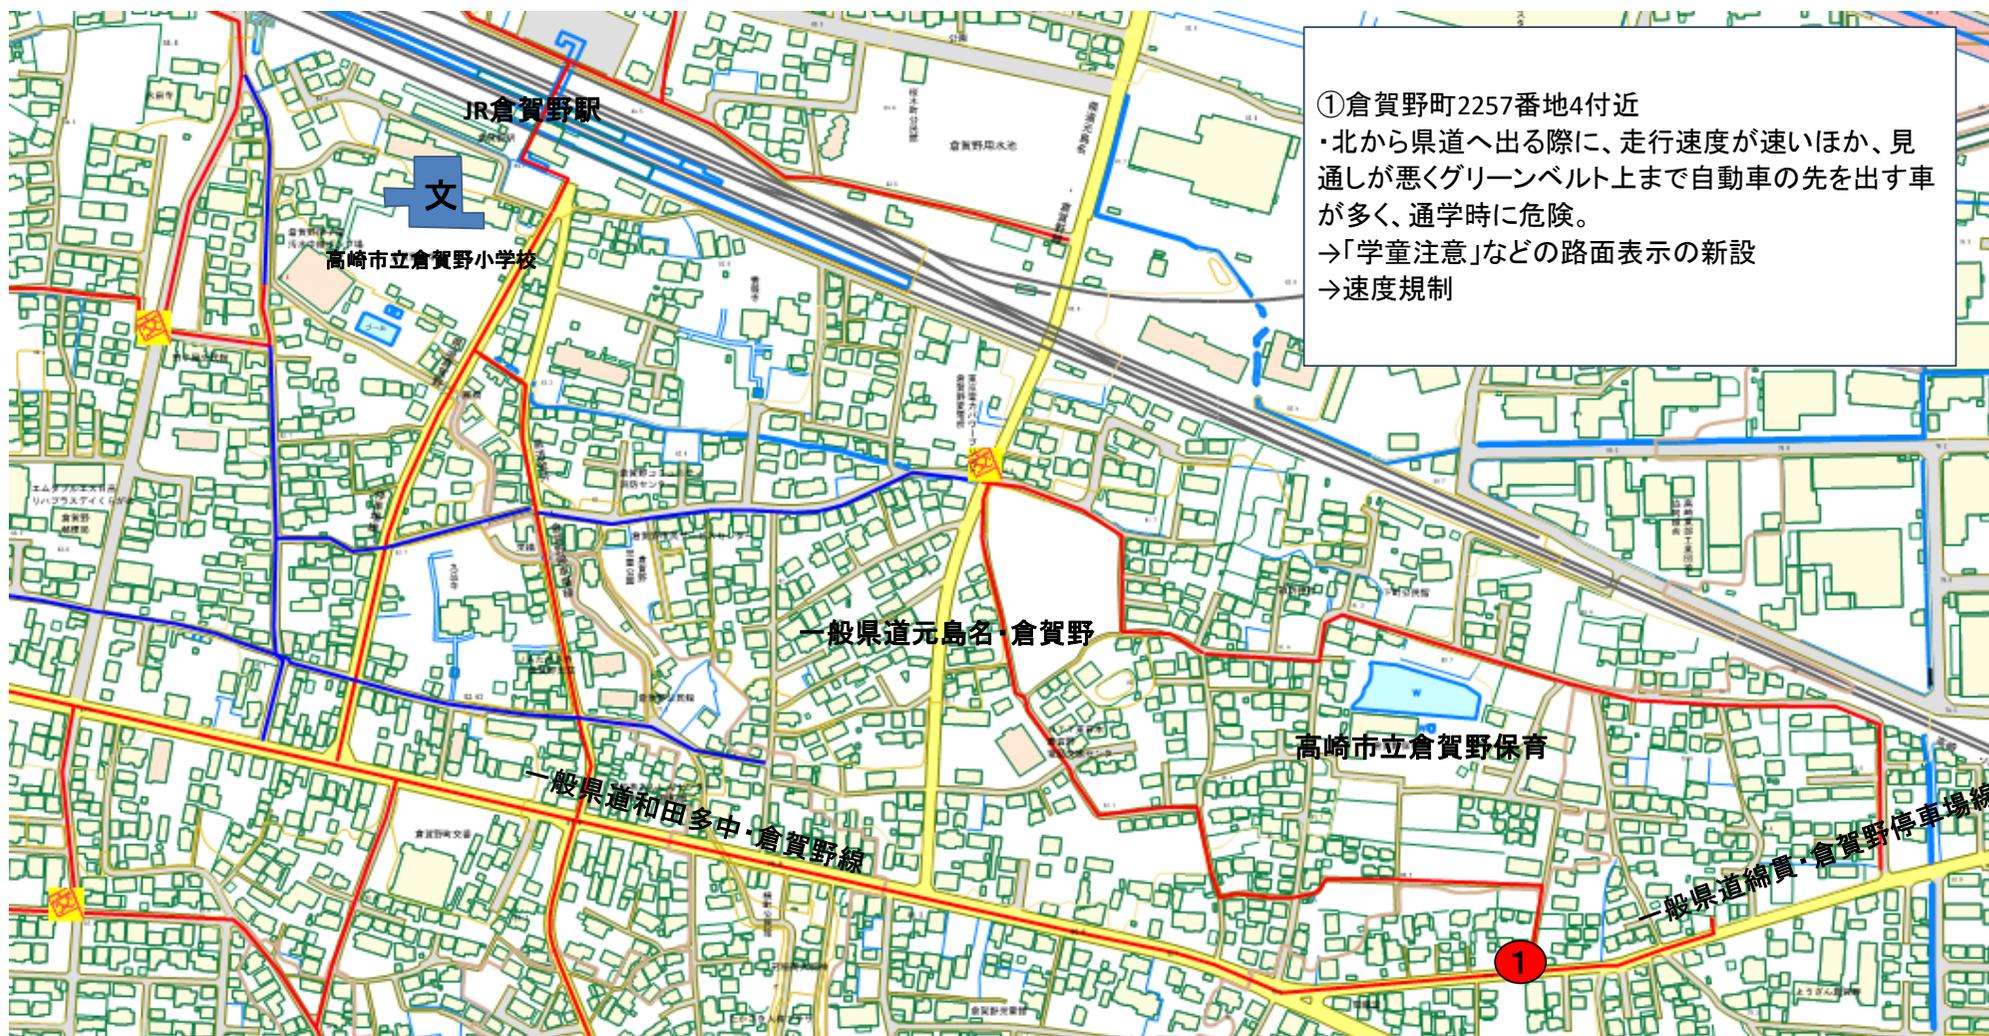
①倉賀野町2257番地4付近
 ・北から県道へ出る際に、走行速度が速いほか、見通しが悪くグリーンベルト上まで自動車の先を出す車が多く、通学時に危険。
 →「学童注意」などの路面表示の新設
 →速度規制

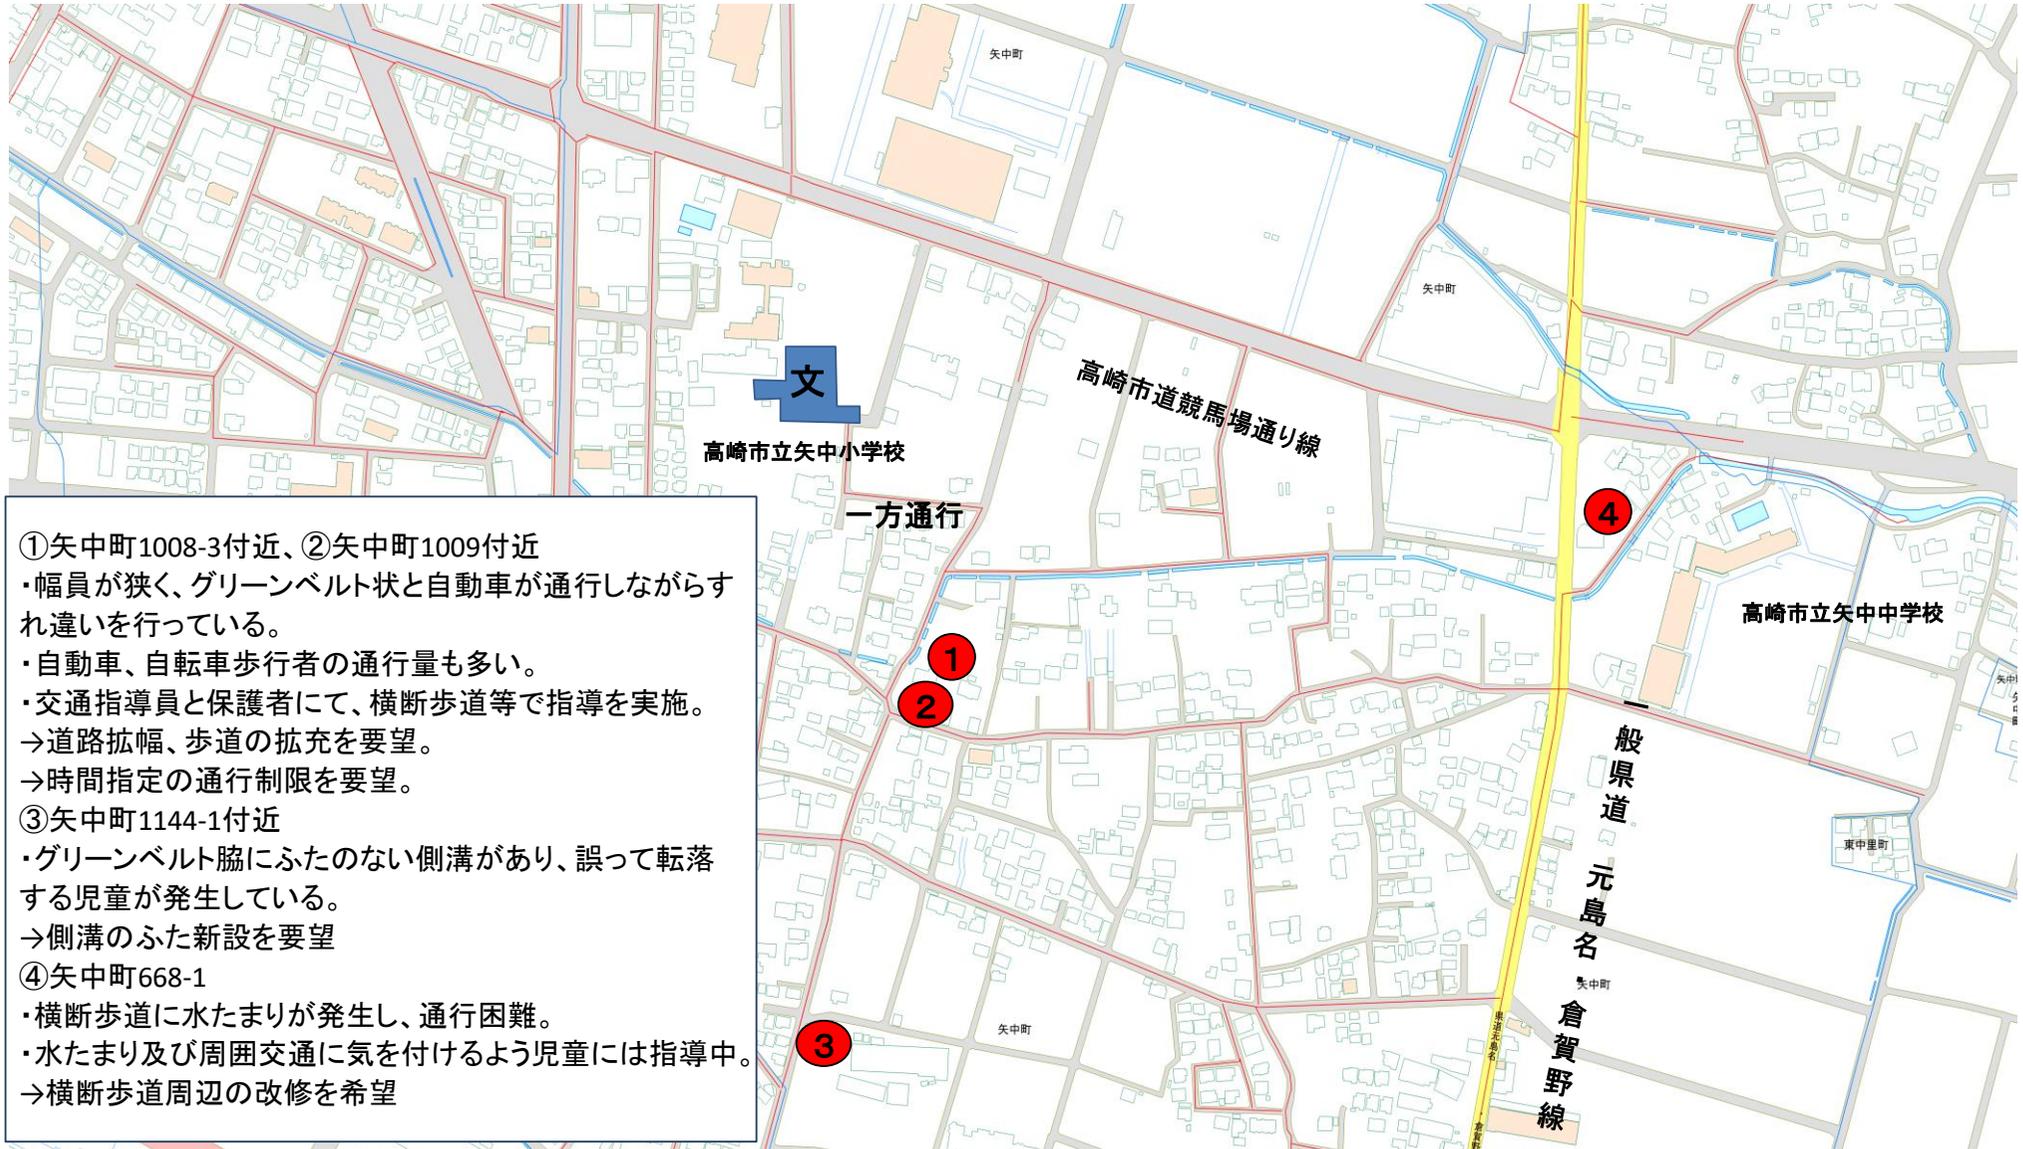
- ①矢中町1008-3付近、②矢中町1009付近
- ・幅員が狭く、グリーンベルト状と自動車が通行しなすれ違いを行っている。
 - ・自動車、自転車歩行者の通行量も多い。
 - ・交通指導員と保護者にて、横断歩道等で指導を実施。
- 道路拡幅、歩道の拡充を要望。
→時間指定の通行制限を要望。
- ③矢中町1144-1付近
- ・グリーンベルト脇にふたのない側溝があり、誤って転落する児童が発生している。
- 側溝のふた新設を要望
- ④矢中町668-1
- ・横断歩道に水たまりが発生し、通行困難。
 - ・水たまり及び周囲交通に気を付けるよう児童には指導中。
- 横断歩道周辺の改修を希望

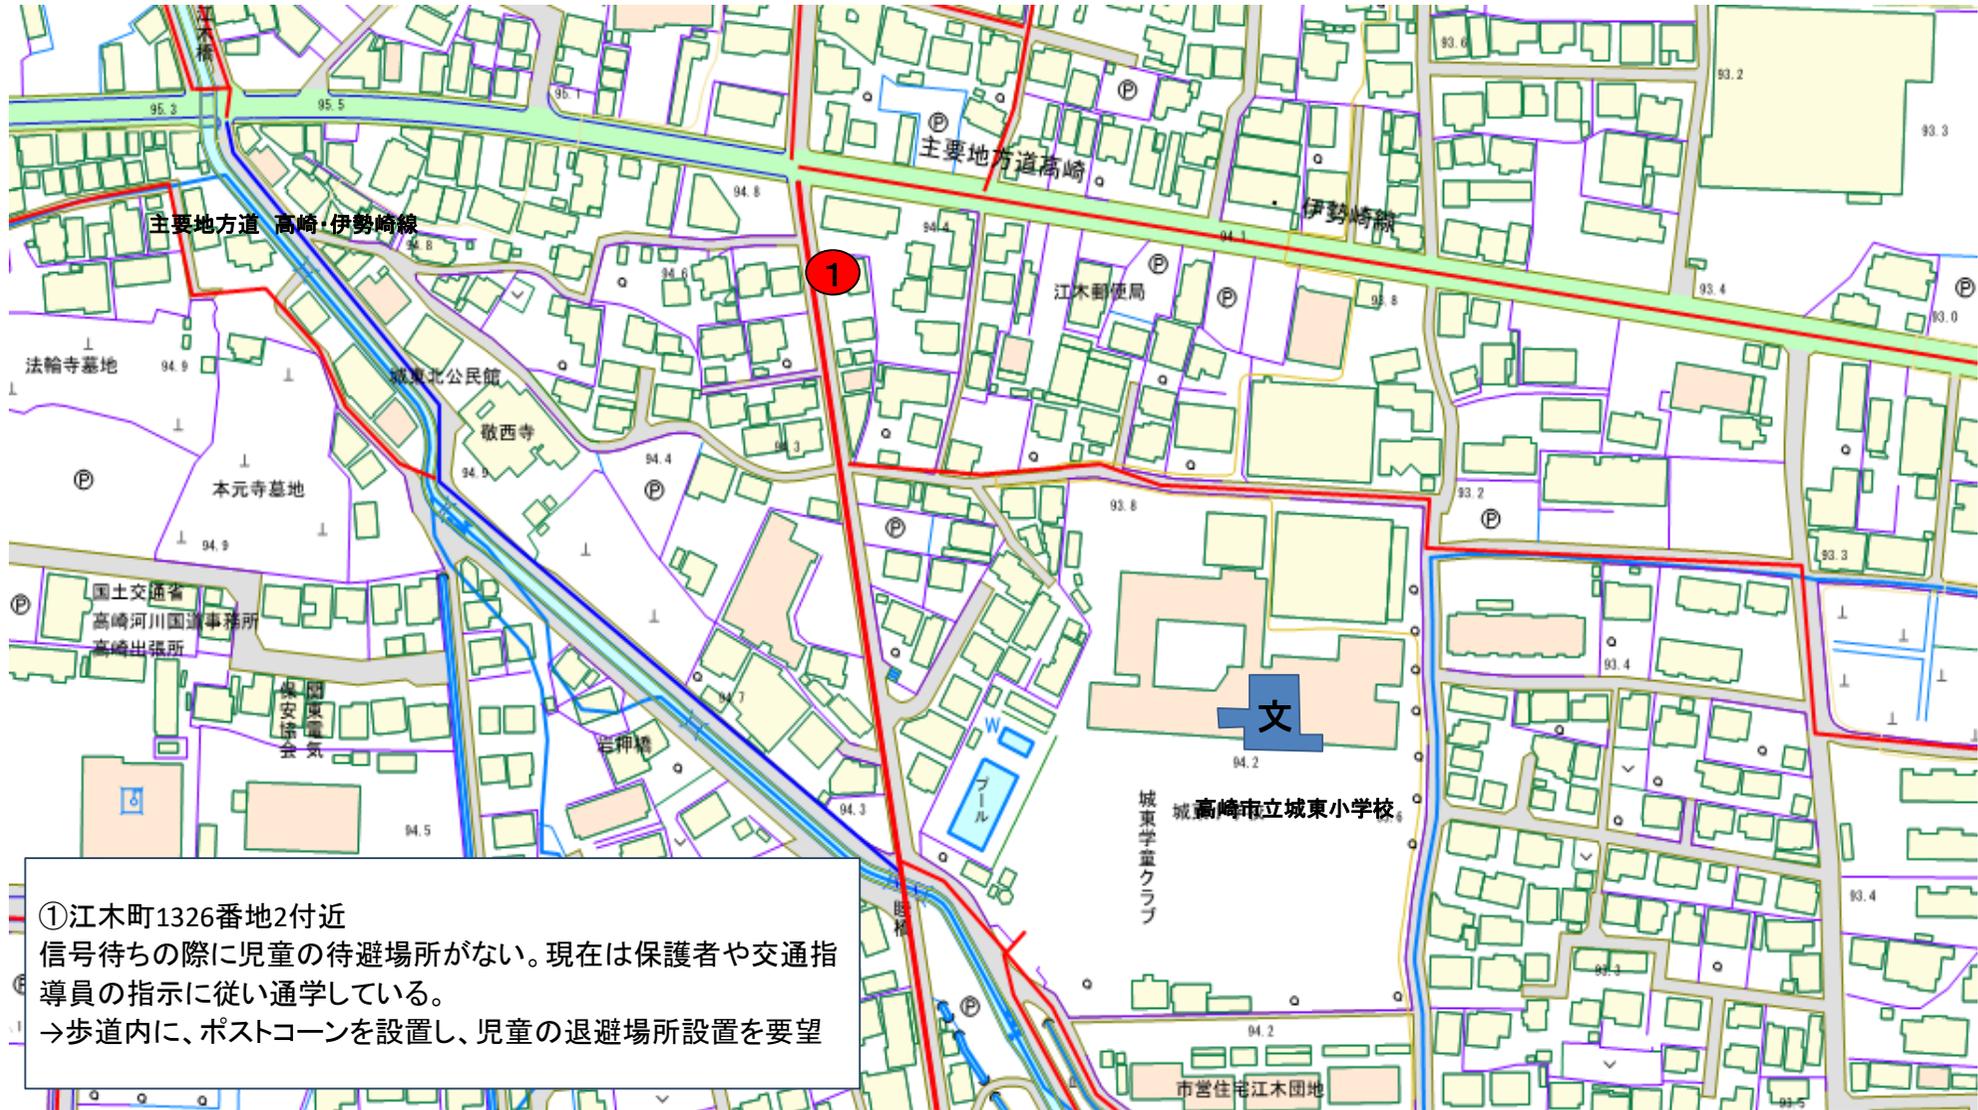
①江木町1326番地2付近
 信号待ちの際に児童の待避場所がない。現在は保護者や交通指導員の指示に従い通学している。
 →歩道内に、ポストコーンを設置し、児童の退避場所設置を要望

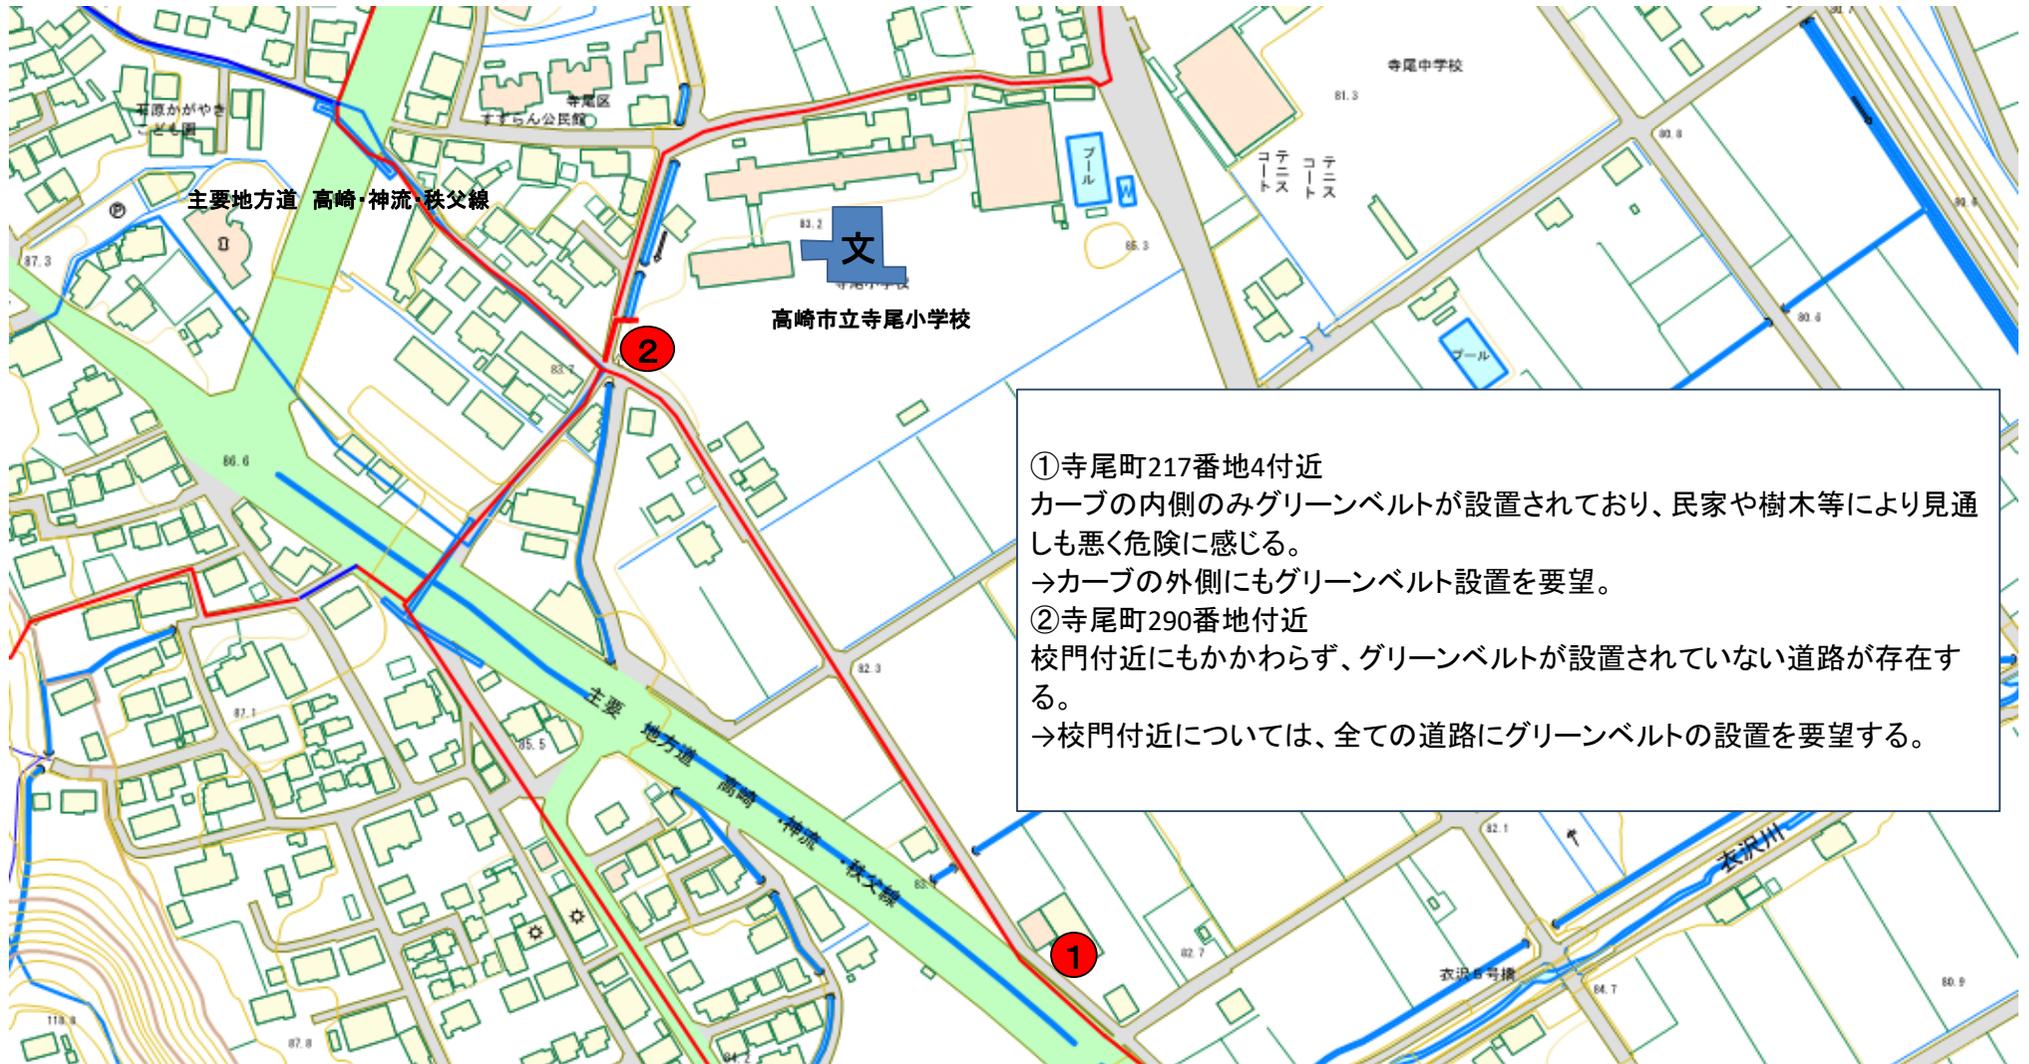
①寺尾町217番地4付近
カーブの内側のみグリーンベルトが設置されており、民家や樹木等により見通しも悪く危険に感じる。
→カーブの外側にもグリーンベルト設置を要望。

②寺尾町290番地付近
校門付近にもかかわらず、グリーンベルトが設置されていない道路が存在する。
→校門付近については、全ての道路にグリーンベルトの設置を要望する。

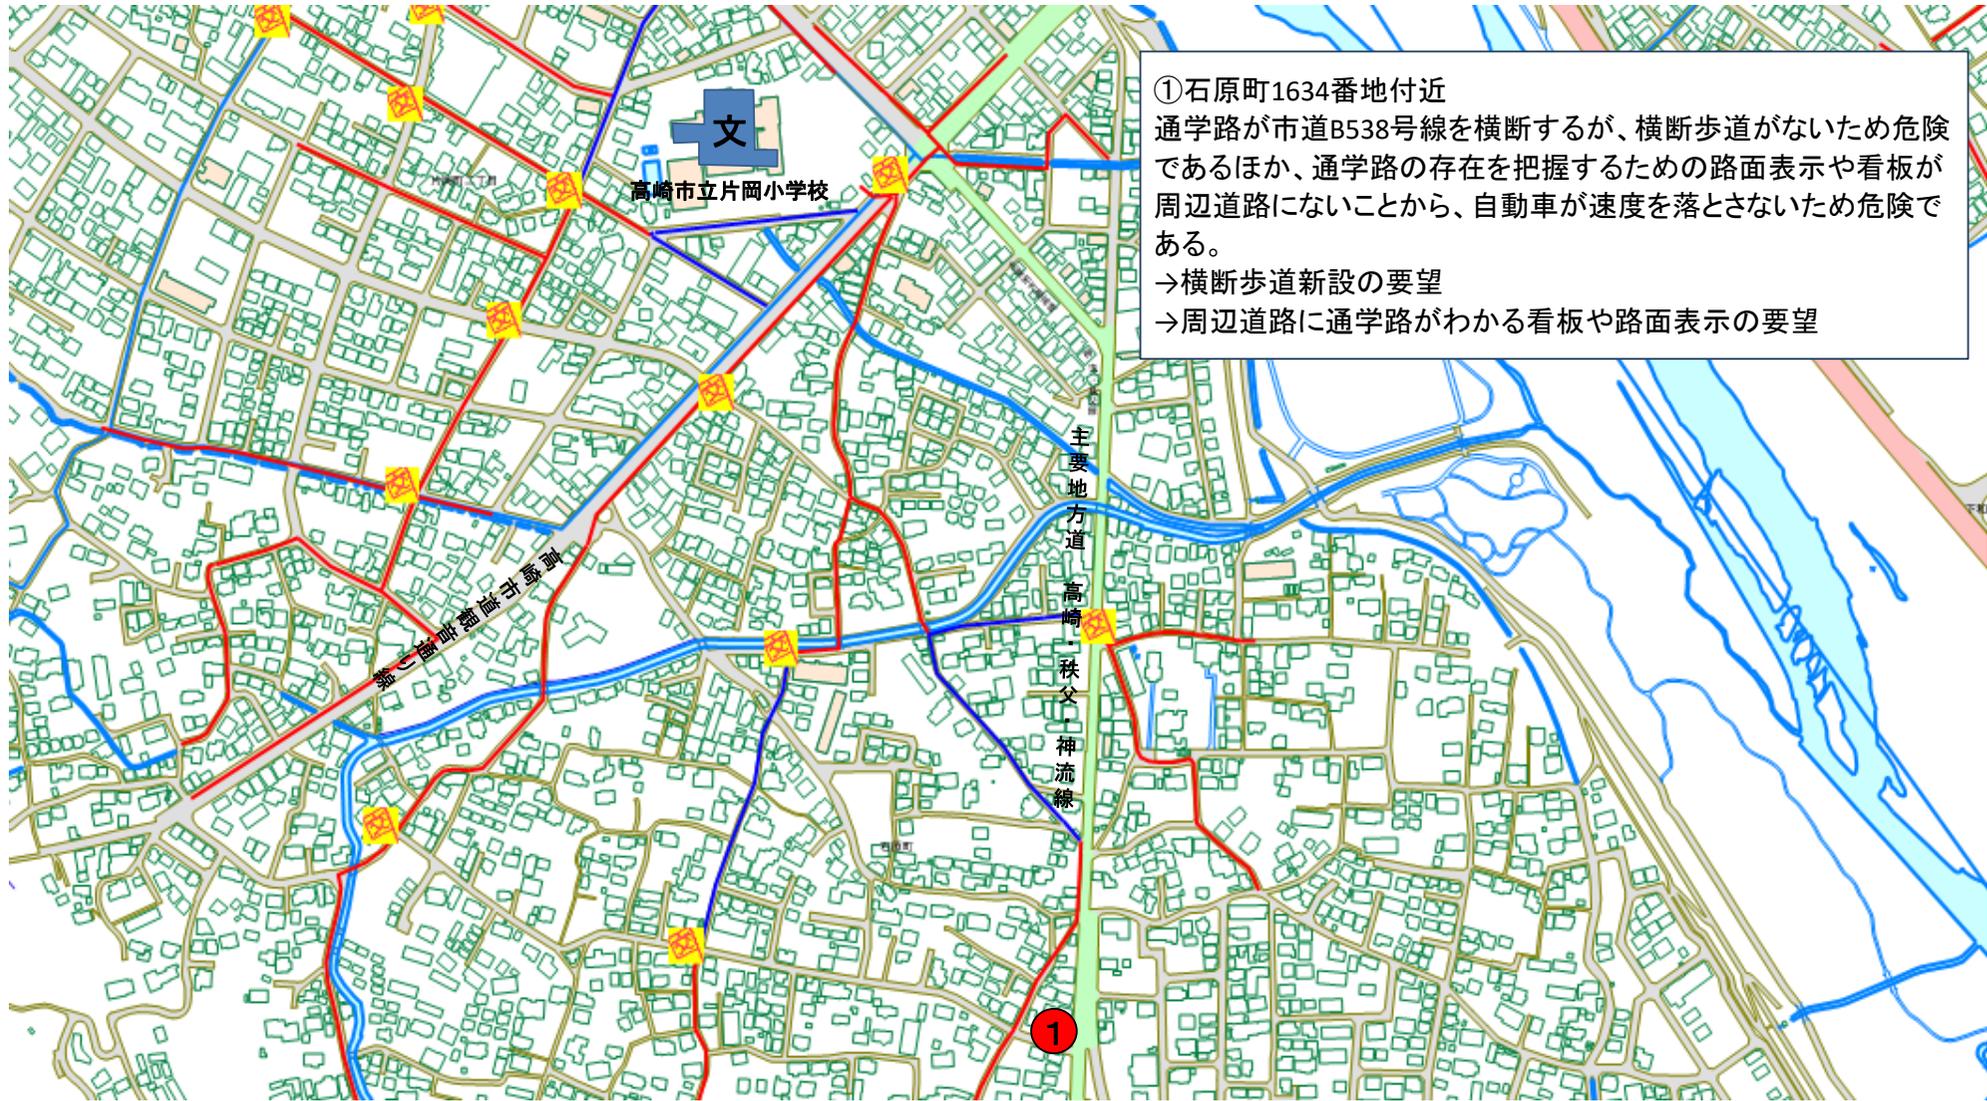
①石原町1634番地付近
 通学路が市道B538号線を横断するが、横断歩道がないため危険であるほか、通学路の存在を把握するための路面表示や看板が周辺道路にないことから、自動車が速度を落とさないため危険である。
 →横断歩道新設の要望
 →周辺道路に通学路がわかる看板や路面表示の要望

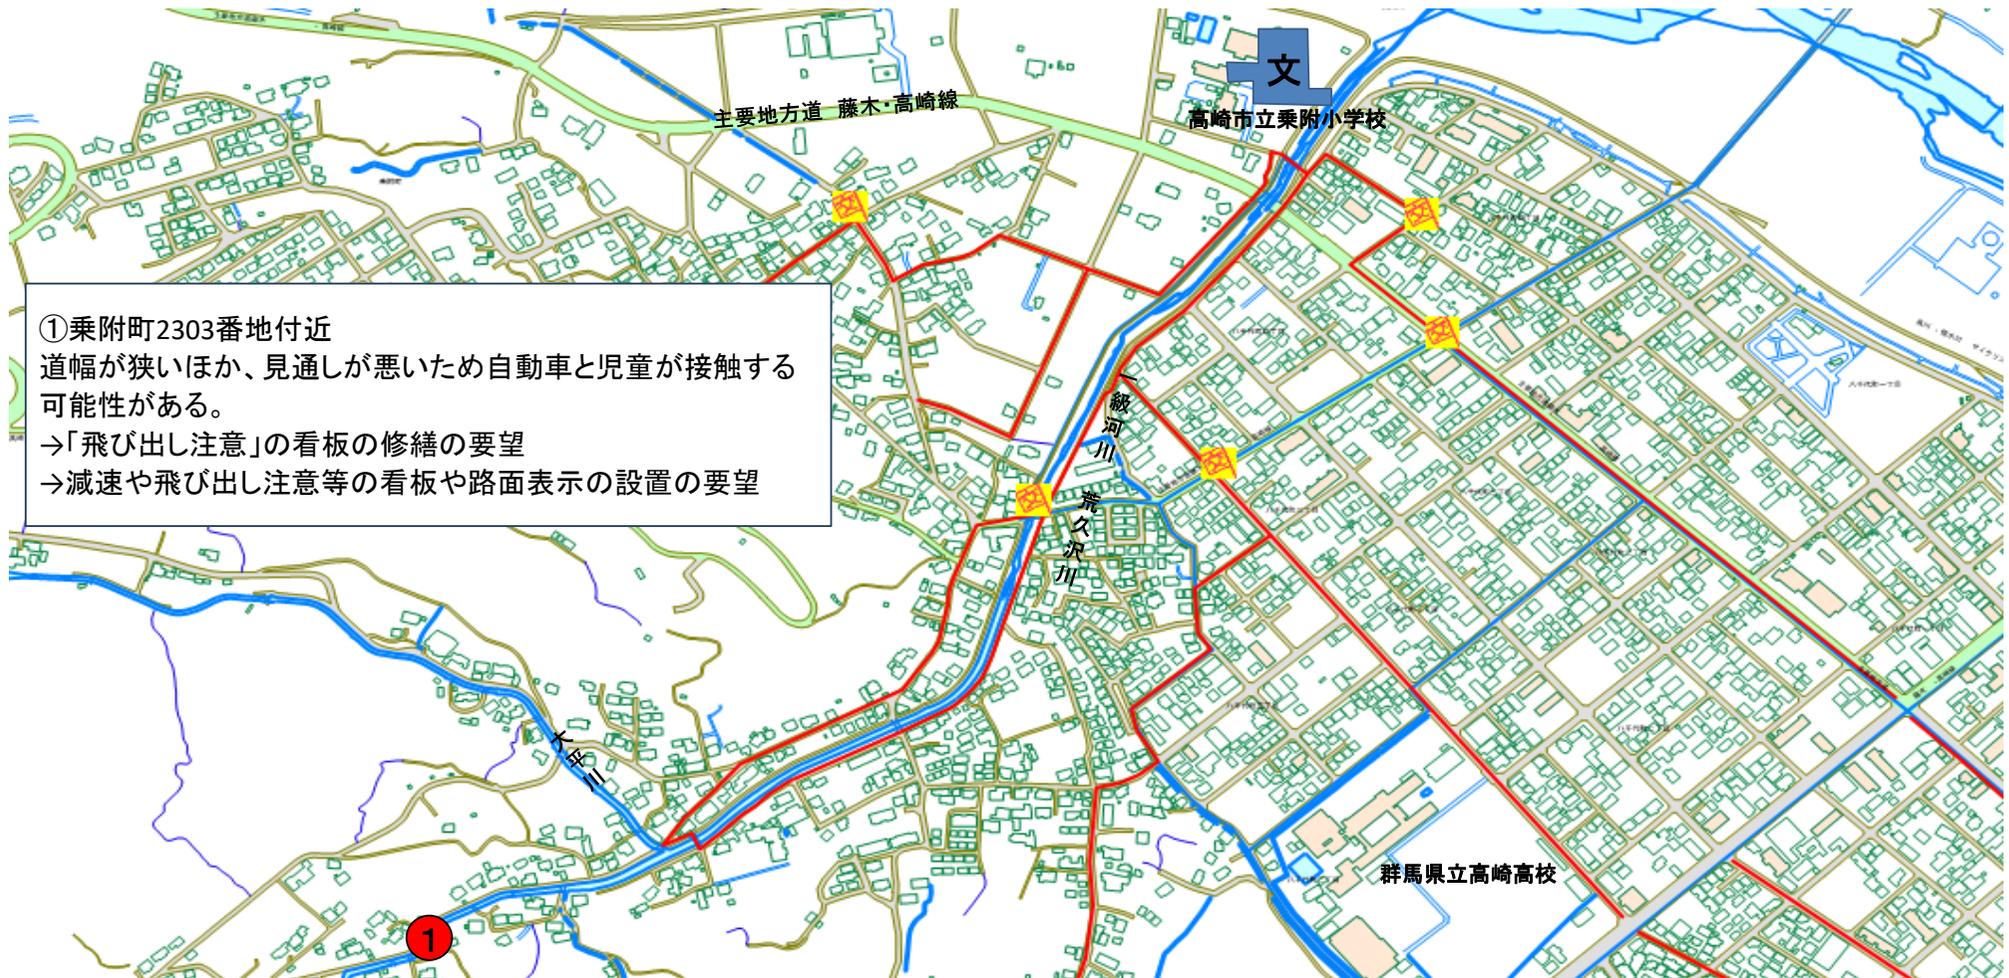
①乗附町2303番地付近
 道幅が狭いほか、見通しが悪いため自動車と児童が接触する可能性がある。
 →「飛び出し注意」の看板の修繕の要望
 →減速や飛び出し注意等の看板や路面表示の設置の要望

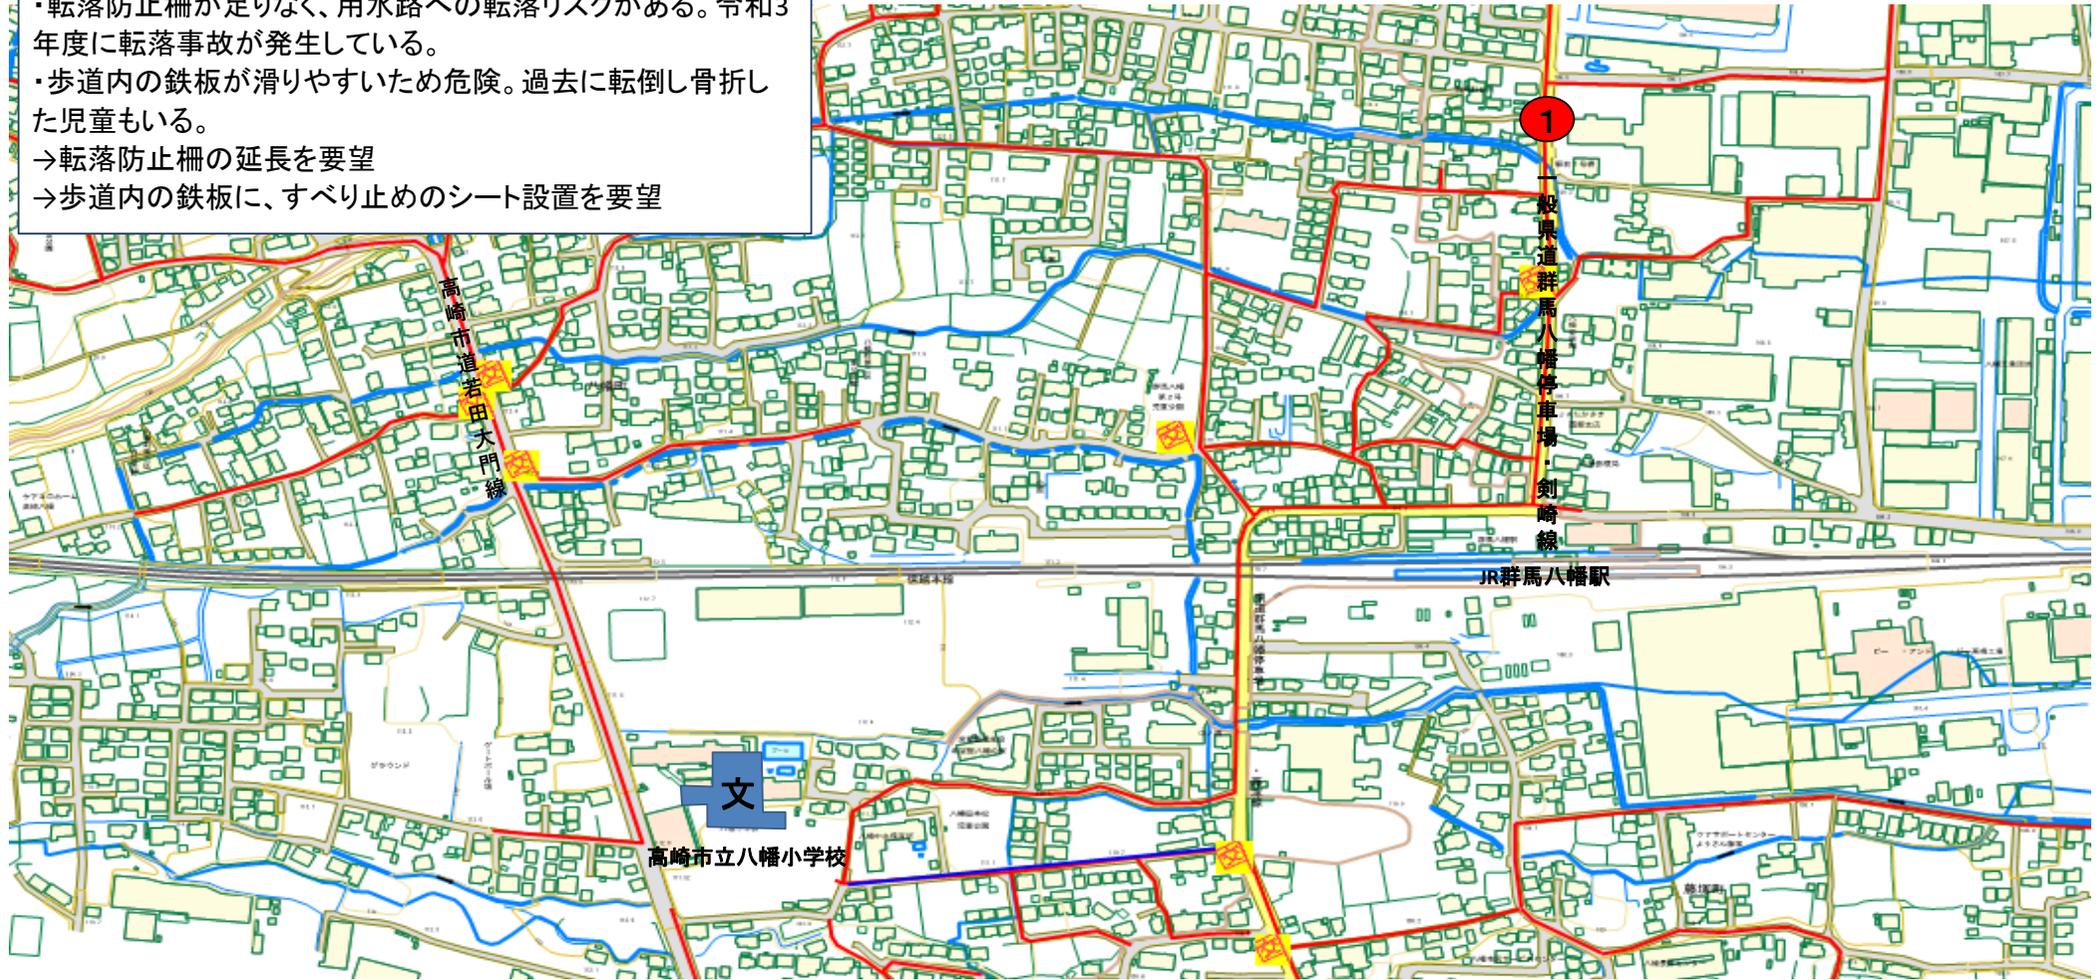
① 剣崎町191番地1付近

- ・転落防止柵が足りなく、用水路への転落リスクがある。令和3年度に転落事故が発生している。
- ・歩道内の鉄板が滑りやすいため危険。過去に転倒し骨折した児童もいる。

→転落防止柵の延長を要望
→歩道内の鉄板に、すべり止めのシート設置を要望

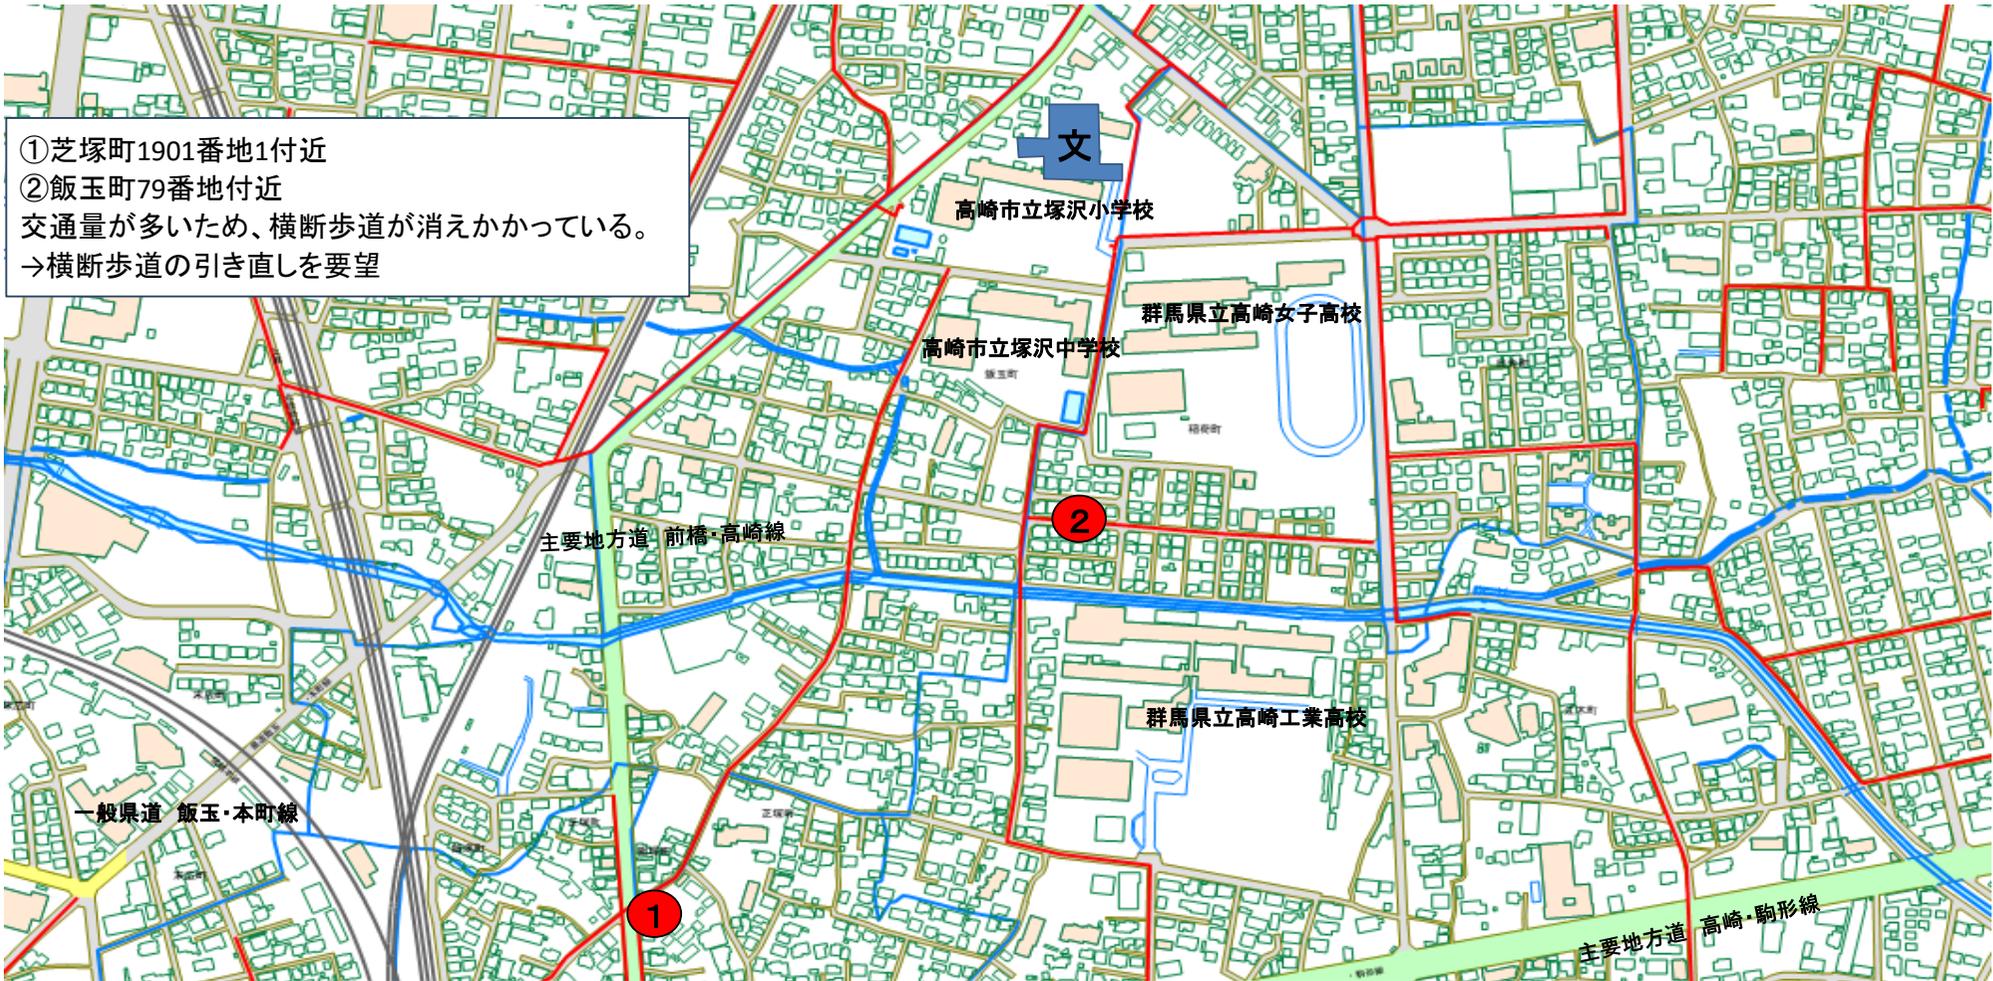
①芝塚町1901番地1付近
 ②飯玉町79番地付近
 交通量が多いため、横断歩道が消えかかっている。
 →横断歩道の引き直しを要望

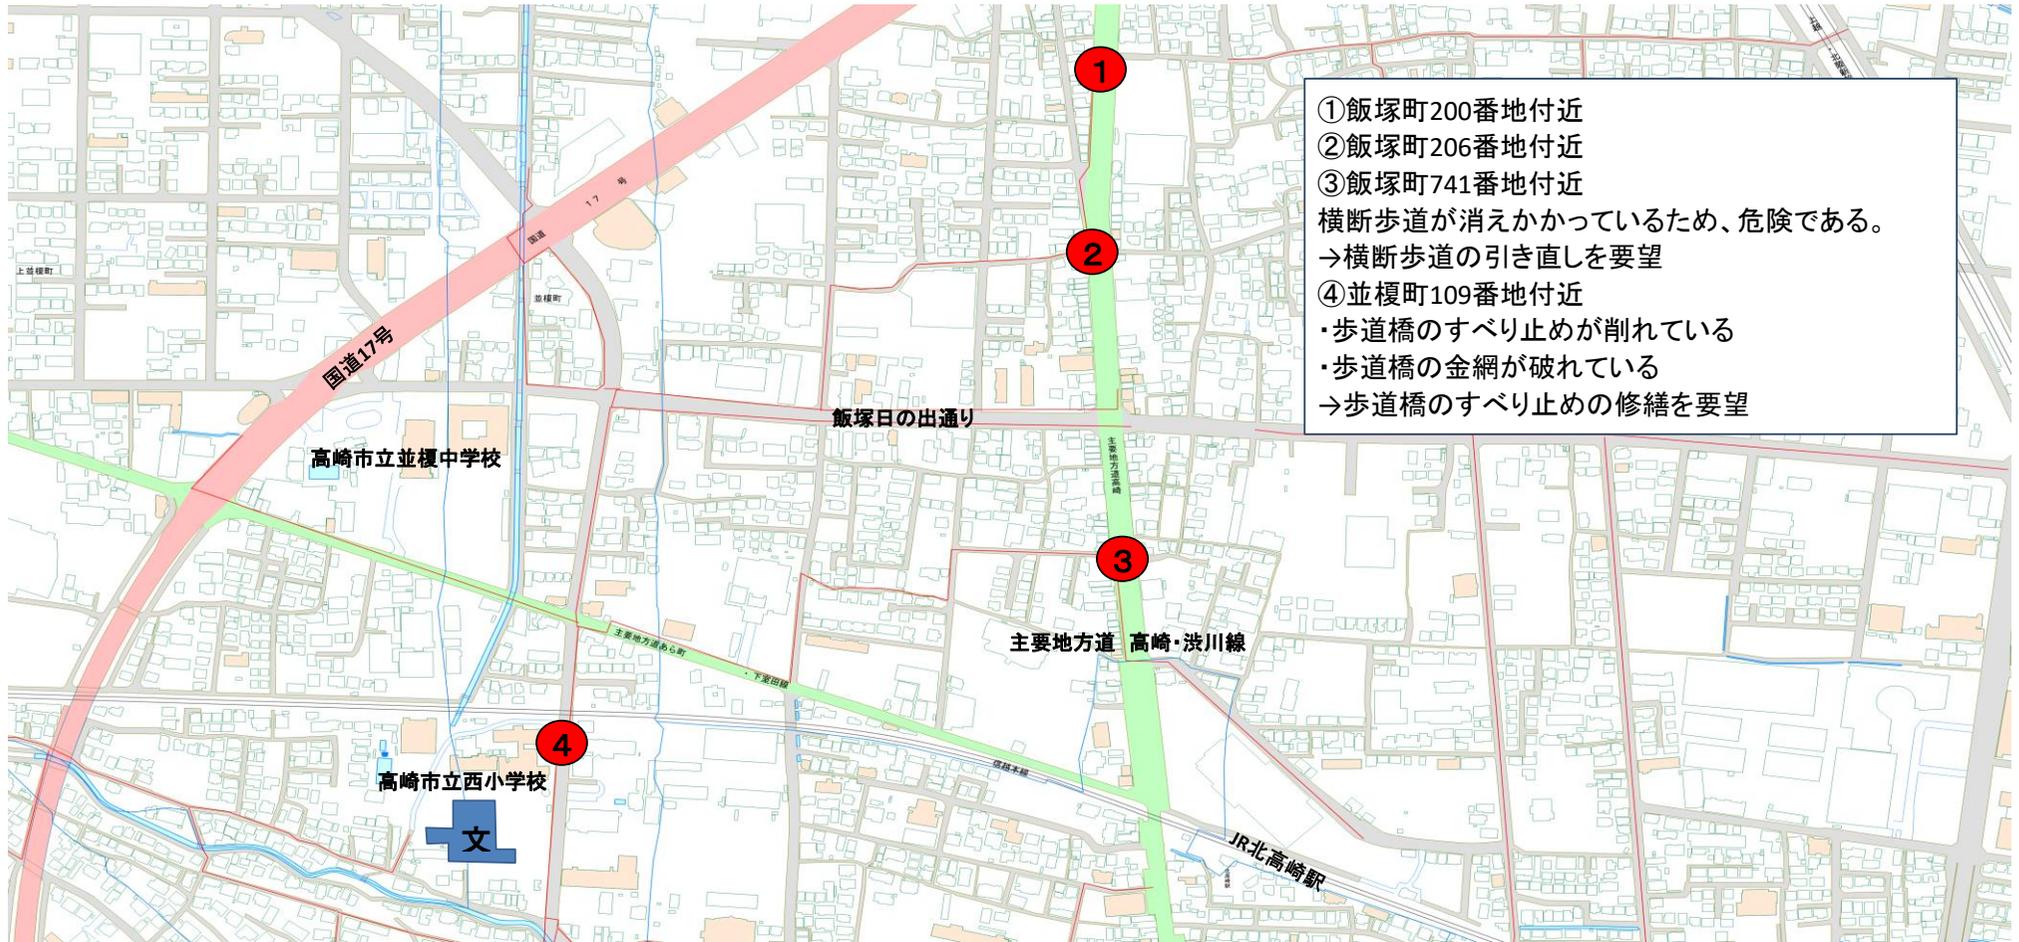
①飯塚町200番地付近
 ②飯塚町206番地付近
 ③飯塚町741番地付近
 横断歩道が消えかかっているため、危険である。
 →横断歩道の引き直しを要望
 ④並榎町109番地付近
 ・歩道橋のすべり止めが削れている
 ・歩道橋の金網が破れている
 →歩道橋のすべり止めの修繕を要望

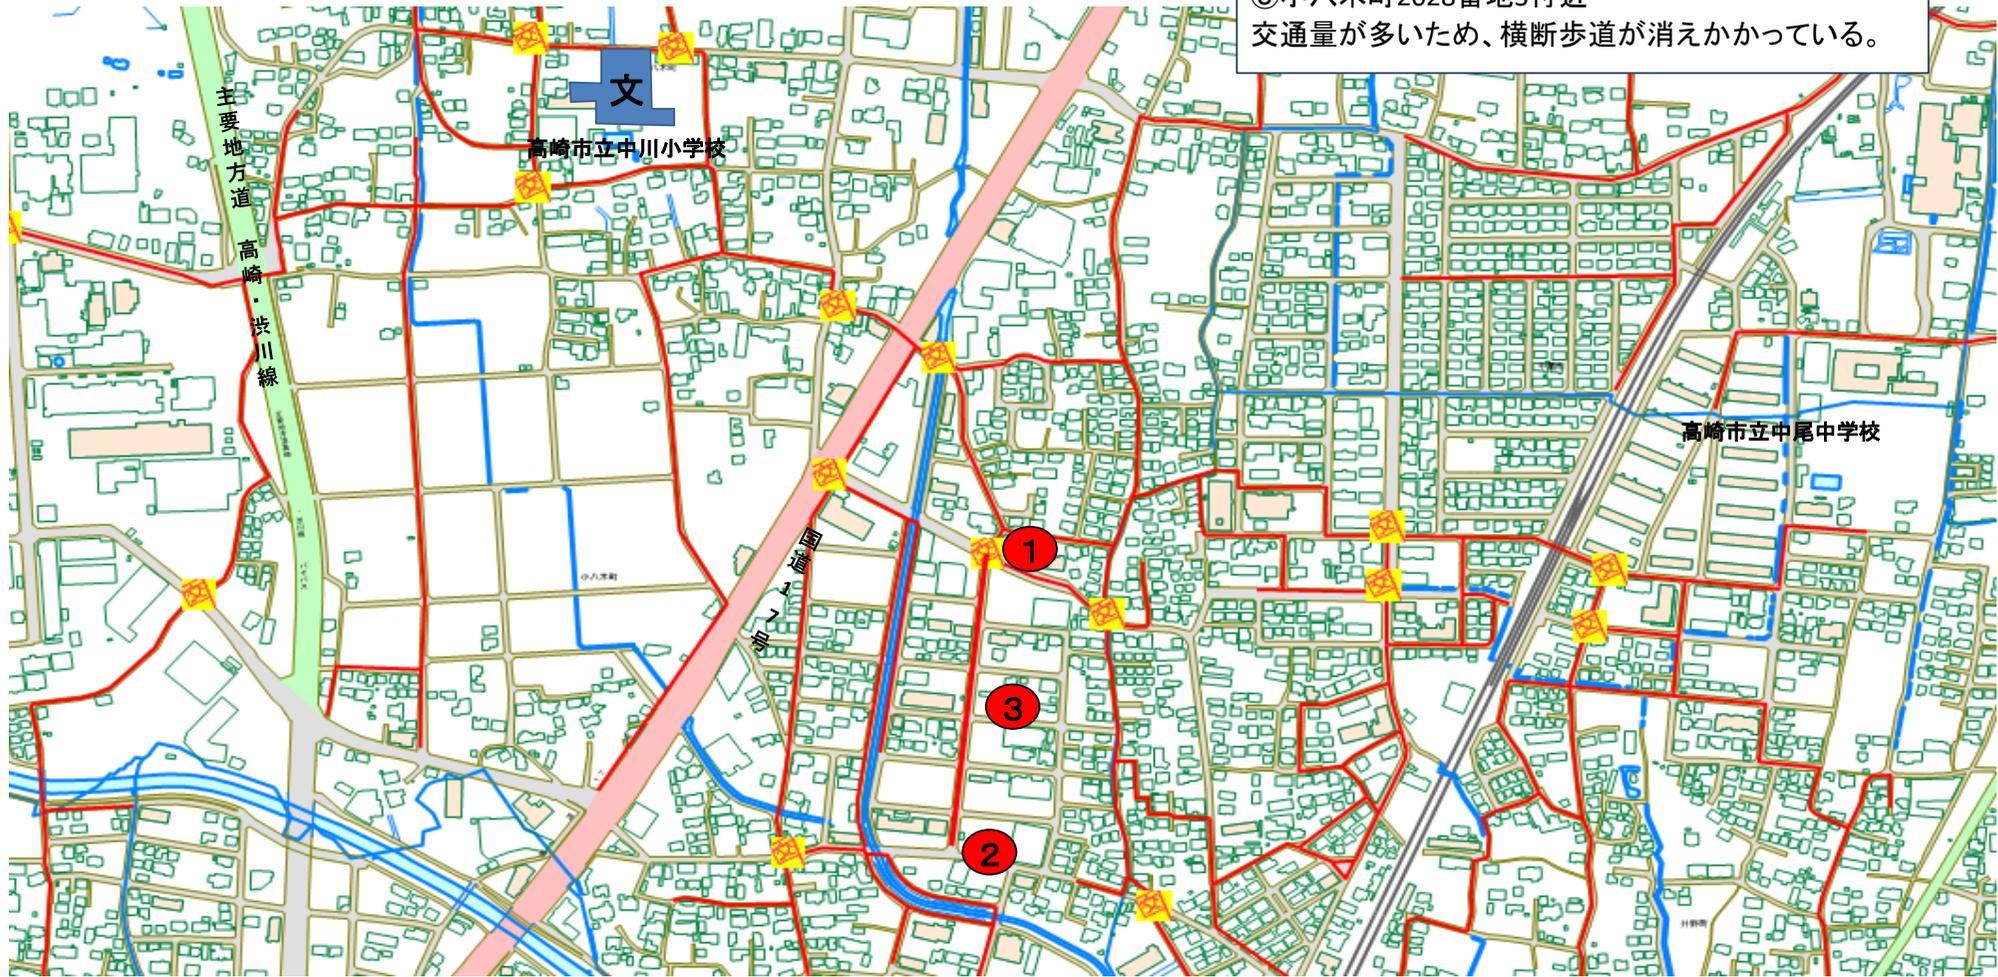
- ①小八木町2037番地2付近
 - ②小八木町2010番地14付近
 - ③小八木町2028番地3付近
- 交通量が多いため、横断歩道が消えかかっている。
