通学路危険箇所改善要望位置図 -倉賀野小学校-

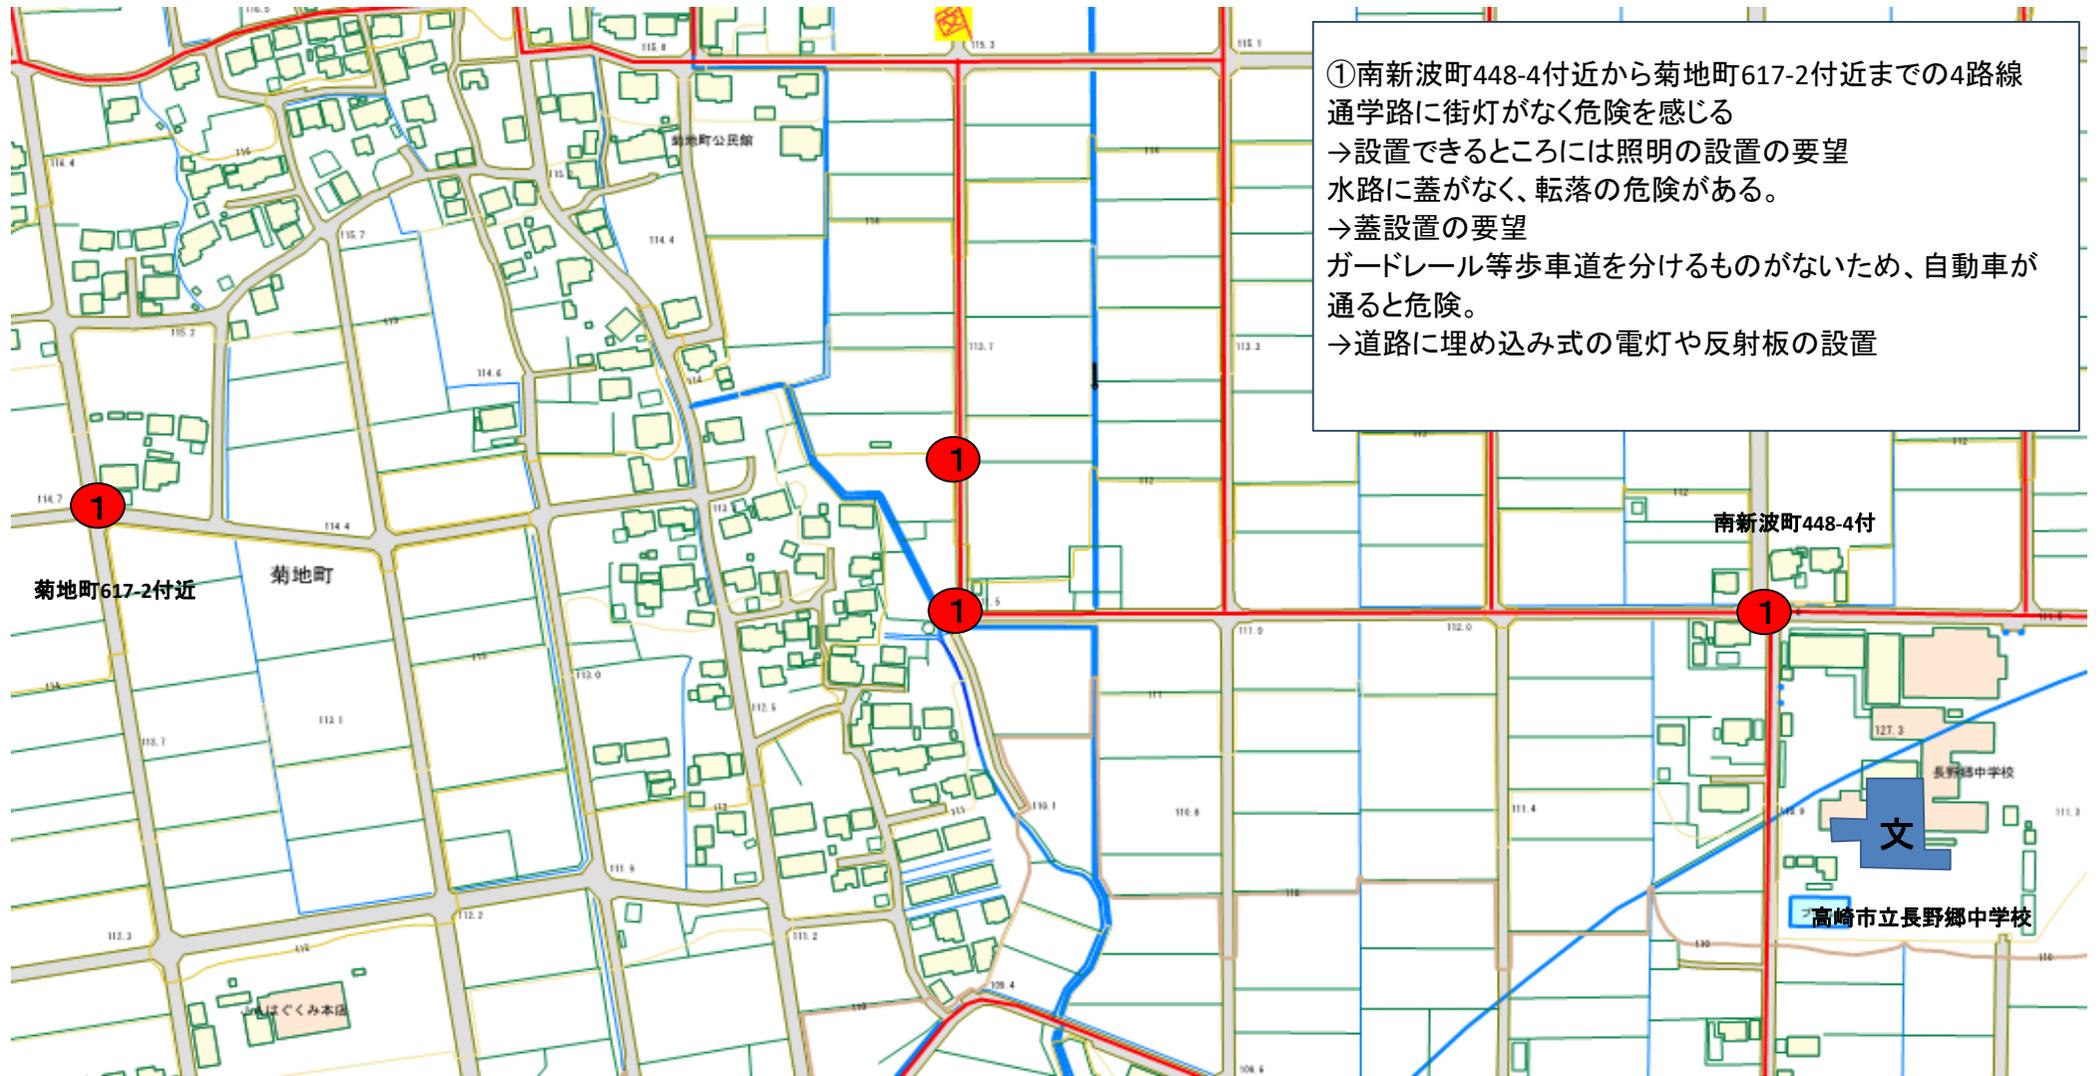
①南新波町448-4付近から菊地町617-2付近までの4路線
 通学路に街灯がなく危険を感じる
 →設置できるところには照明の設置の要望
 水路に蓋がなく、転落の危険がある。
 →蓋設置の要望
 ガードレール等歩車道を分けるものがないため、自動車が
 通ると危険。
 →道路に埋め込み式の電灯や反射板の設置

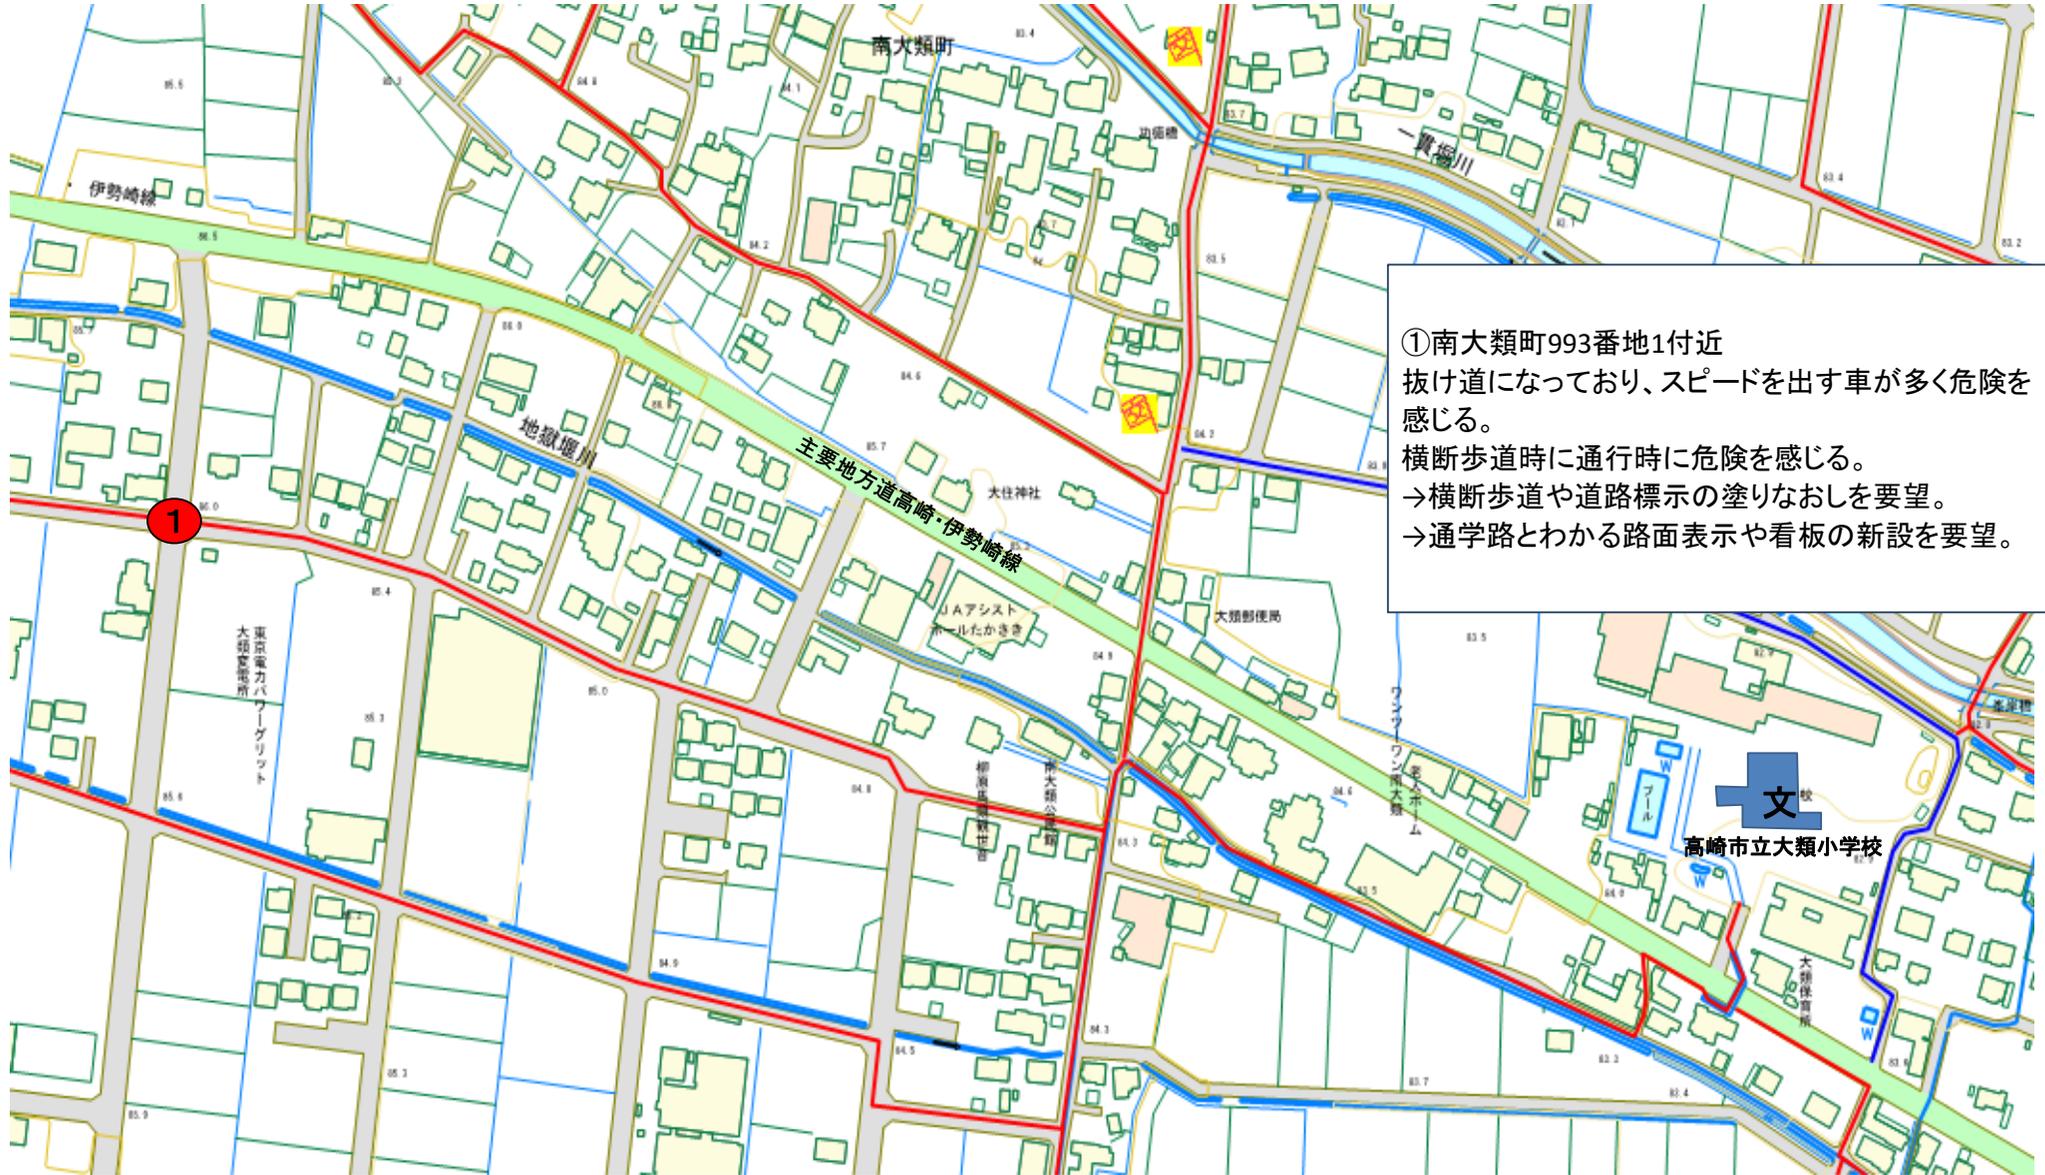
①南大類町993番地1付近
 抜け道になっており、スピードを出す車が多く危険を感じる。
 横断歩道時に通行時に危険を感じる。
 →横断歩道や道路標示の塗りなおしを要望。
 →通学路とわかる路面表示や看板の新設を要望。

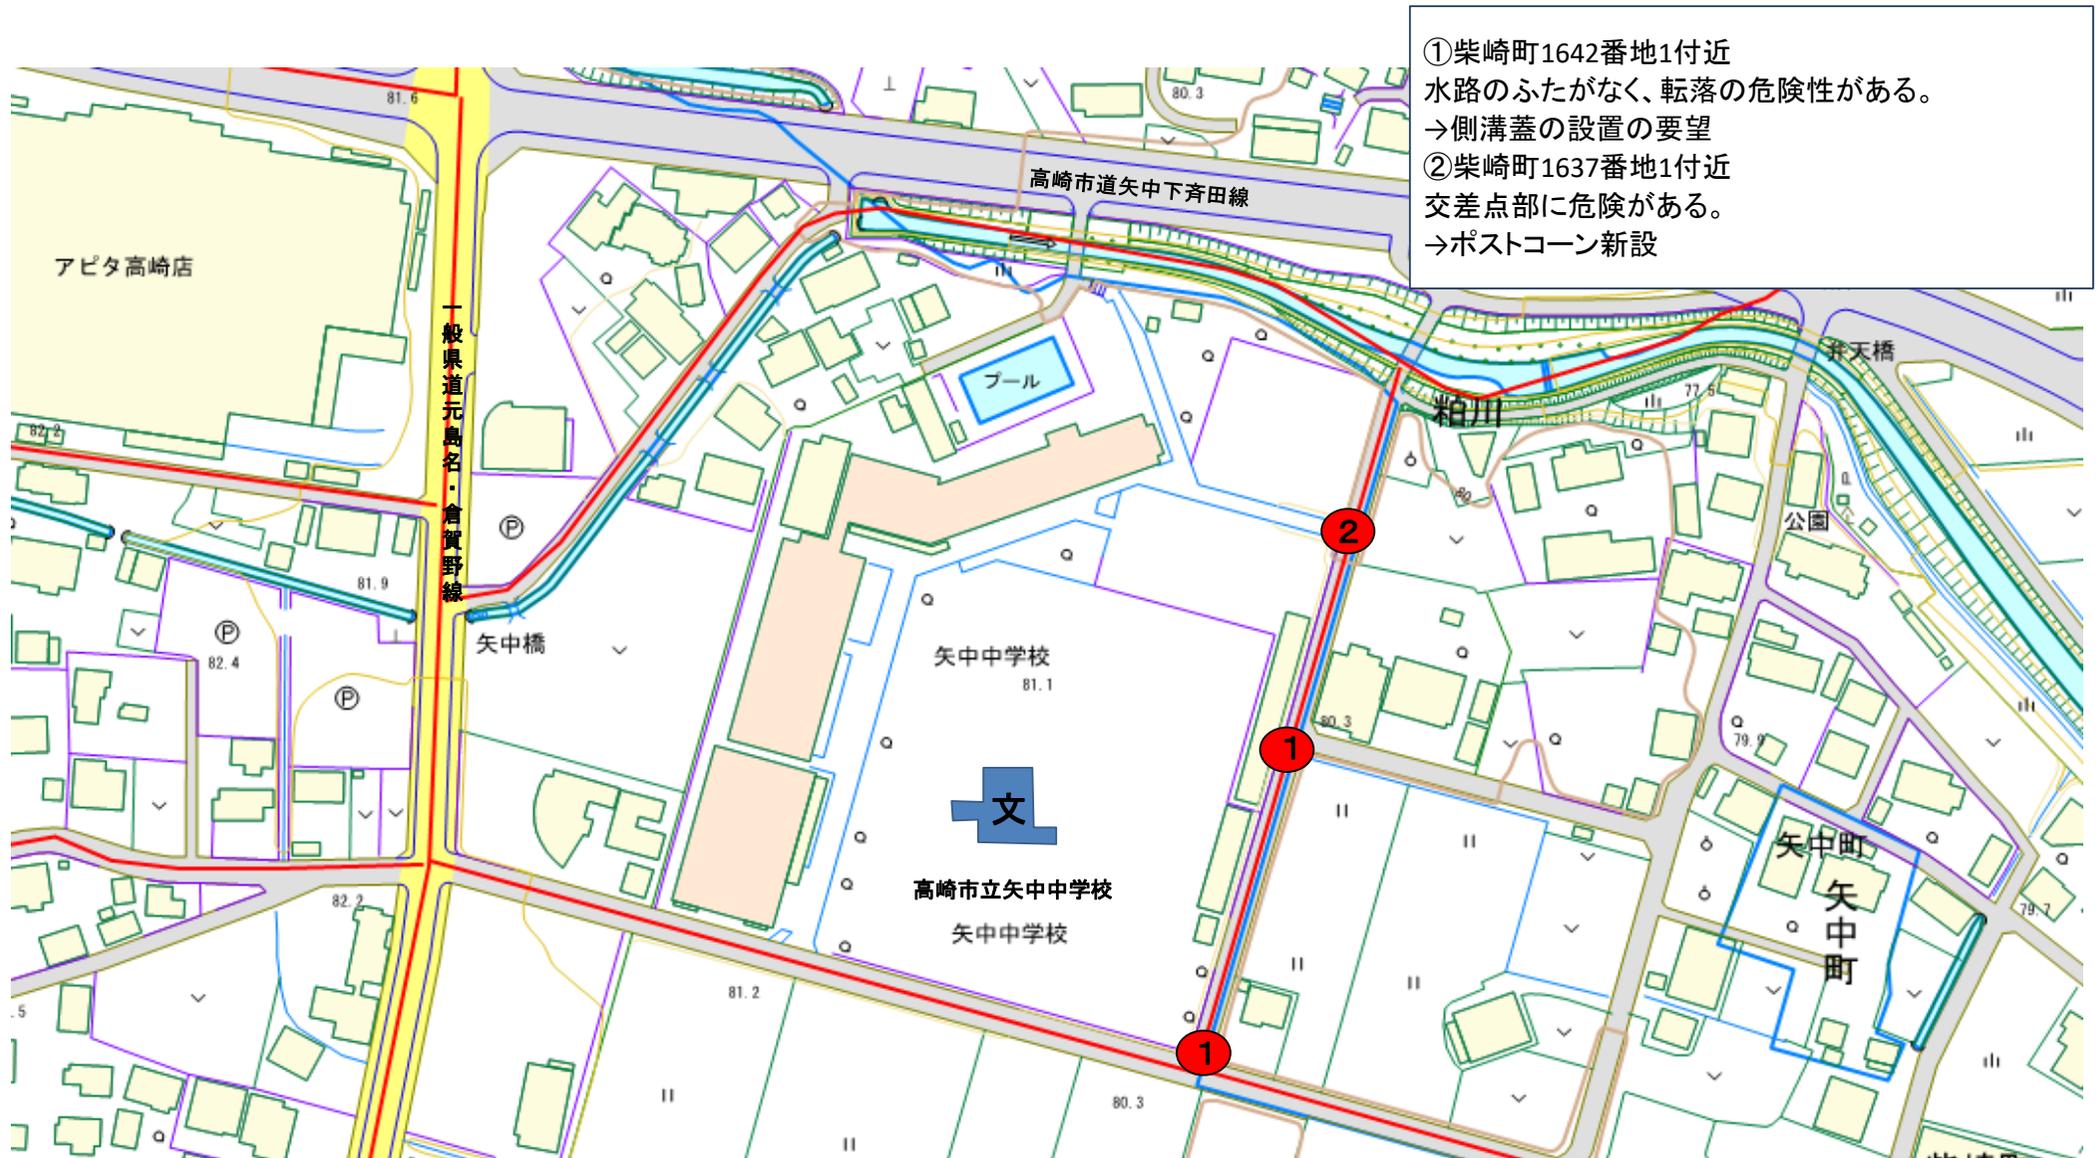
①柴崎町1642番地1付近
水路のふたがなく、転落の危険性がある。
→側溝蓋の設置の要望

②柴崎町1637番地1付近
交差点部に危険がある。
→ポストコーン新設

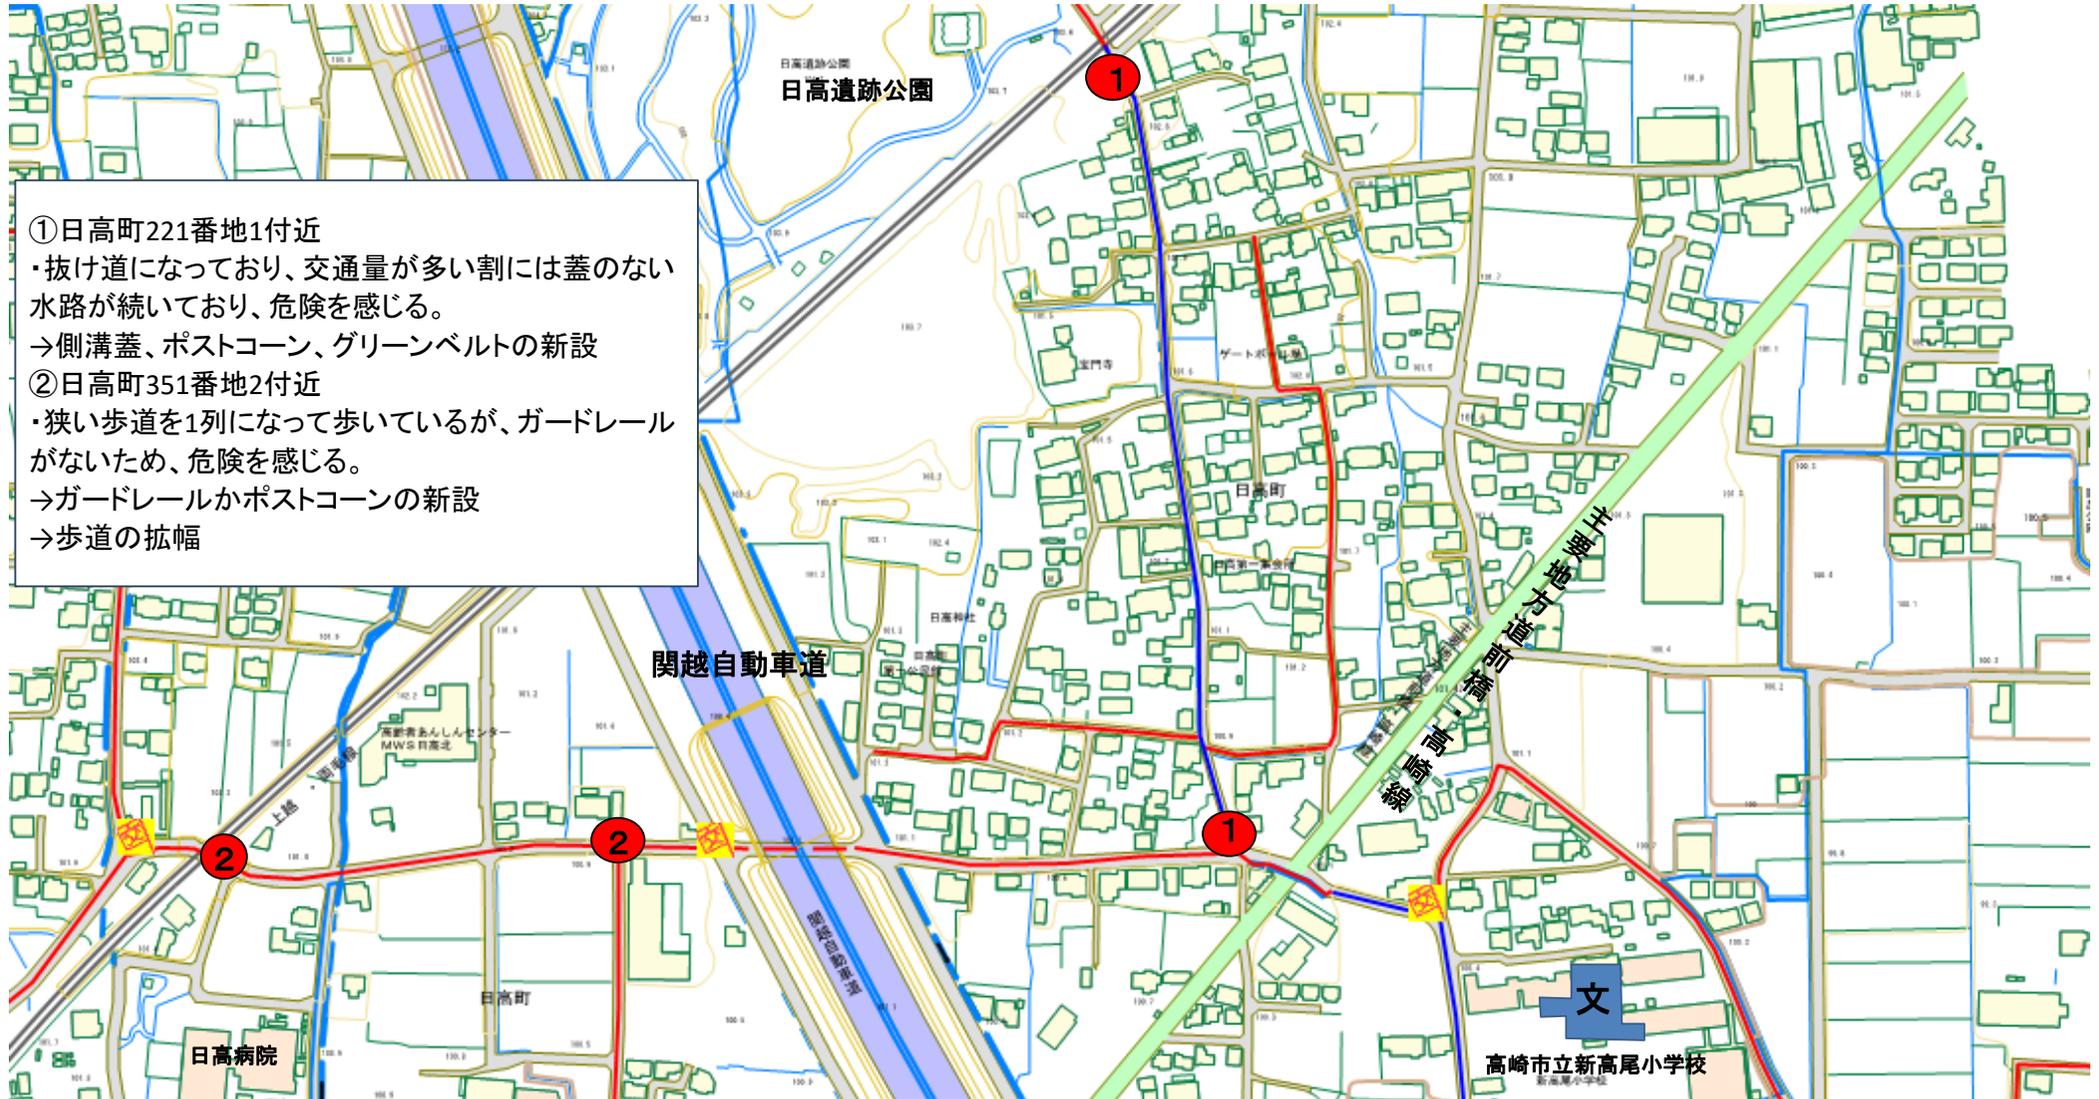
①日高町221番地1付近
 ・抜け道になっており、交通量が多い割には蓋のない水路が続いており、危険を感じる。
 →側溝蓋、ポストコーン、グリーンベルトの新設

②日高町351番地2付近
 ・狭い歩道を1列になって歩いているが、ガードレールがないため、危険を感じる。
 →ガードレールかポストコーンの新設
 →歩道の拡幅

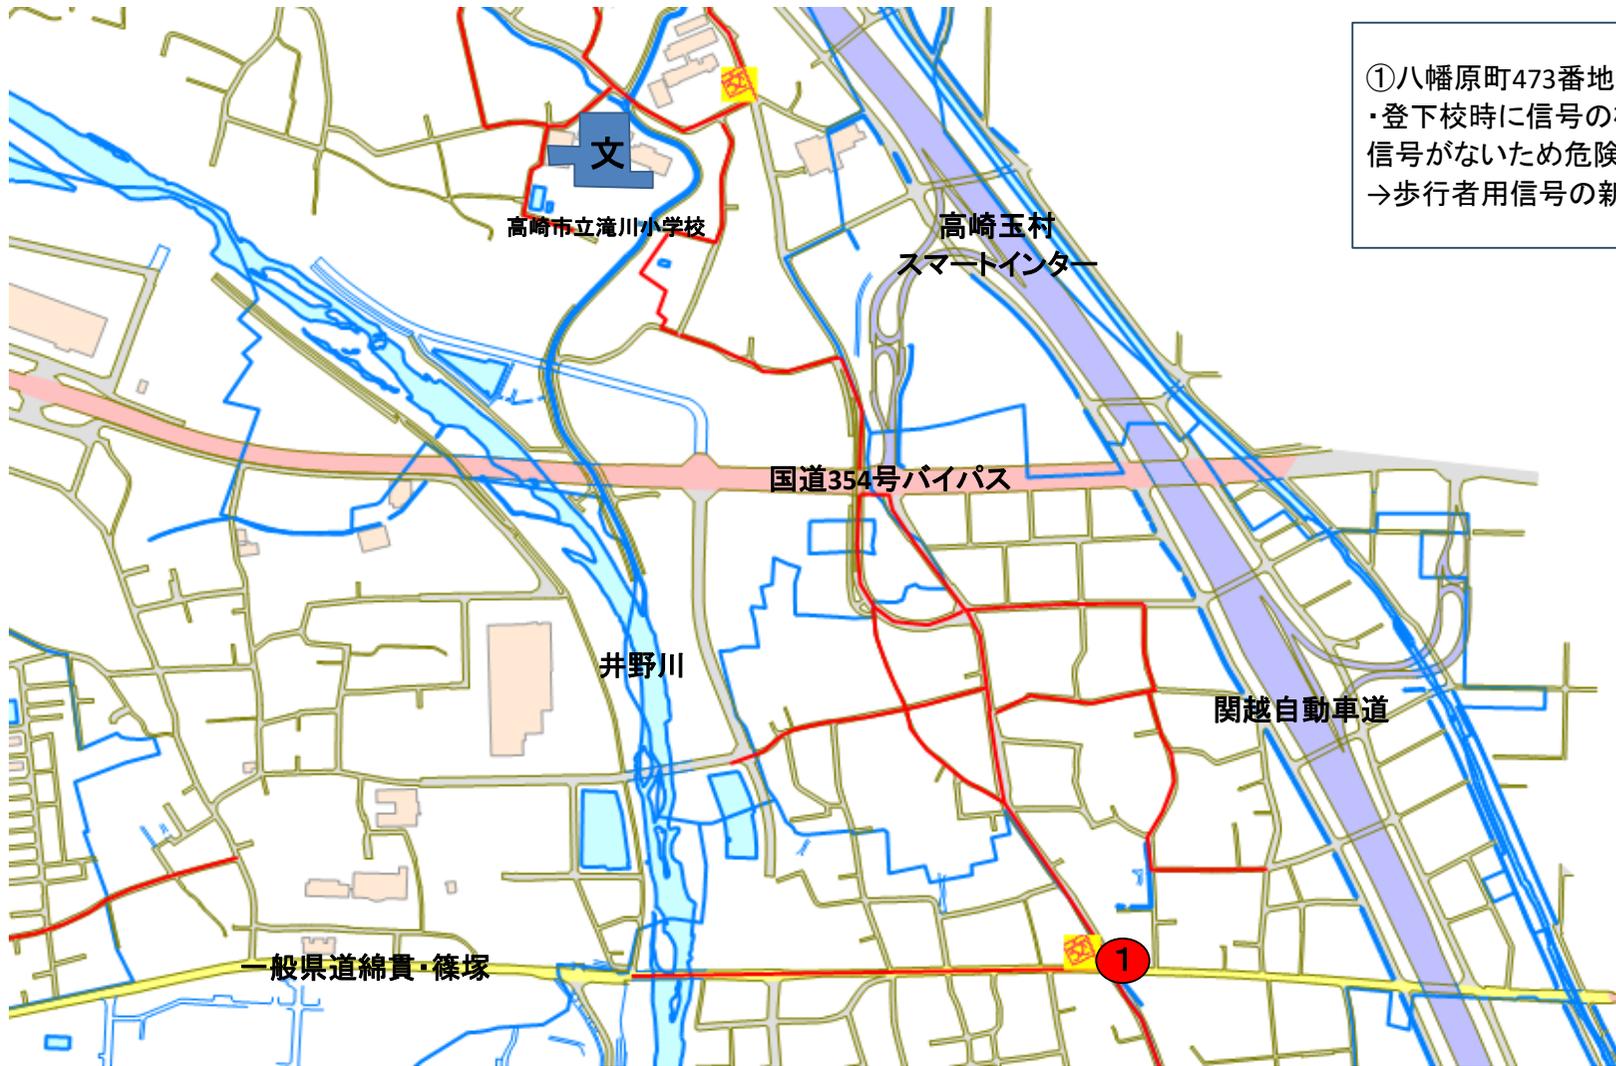
①八幡原町473番地付近
 ・登下校時に信号の横断歩道を2回渡るが、歩行者用信号がないため危険を感じる。
 →歩行者用信号の新設

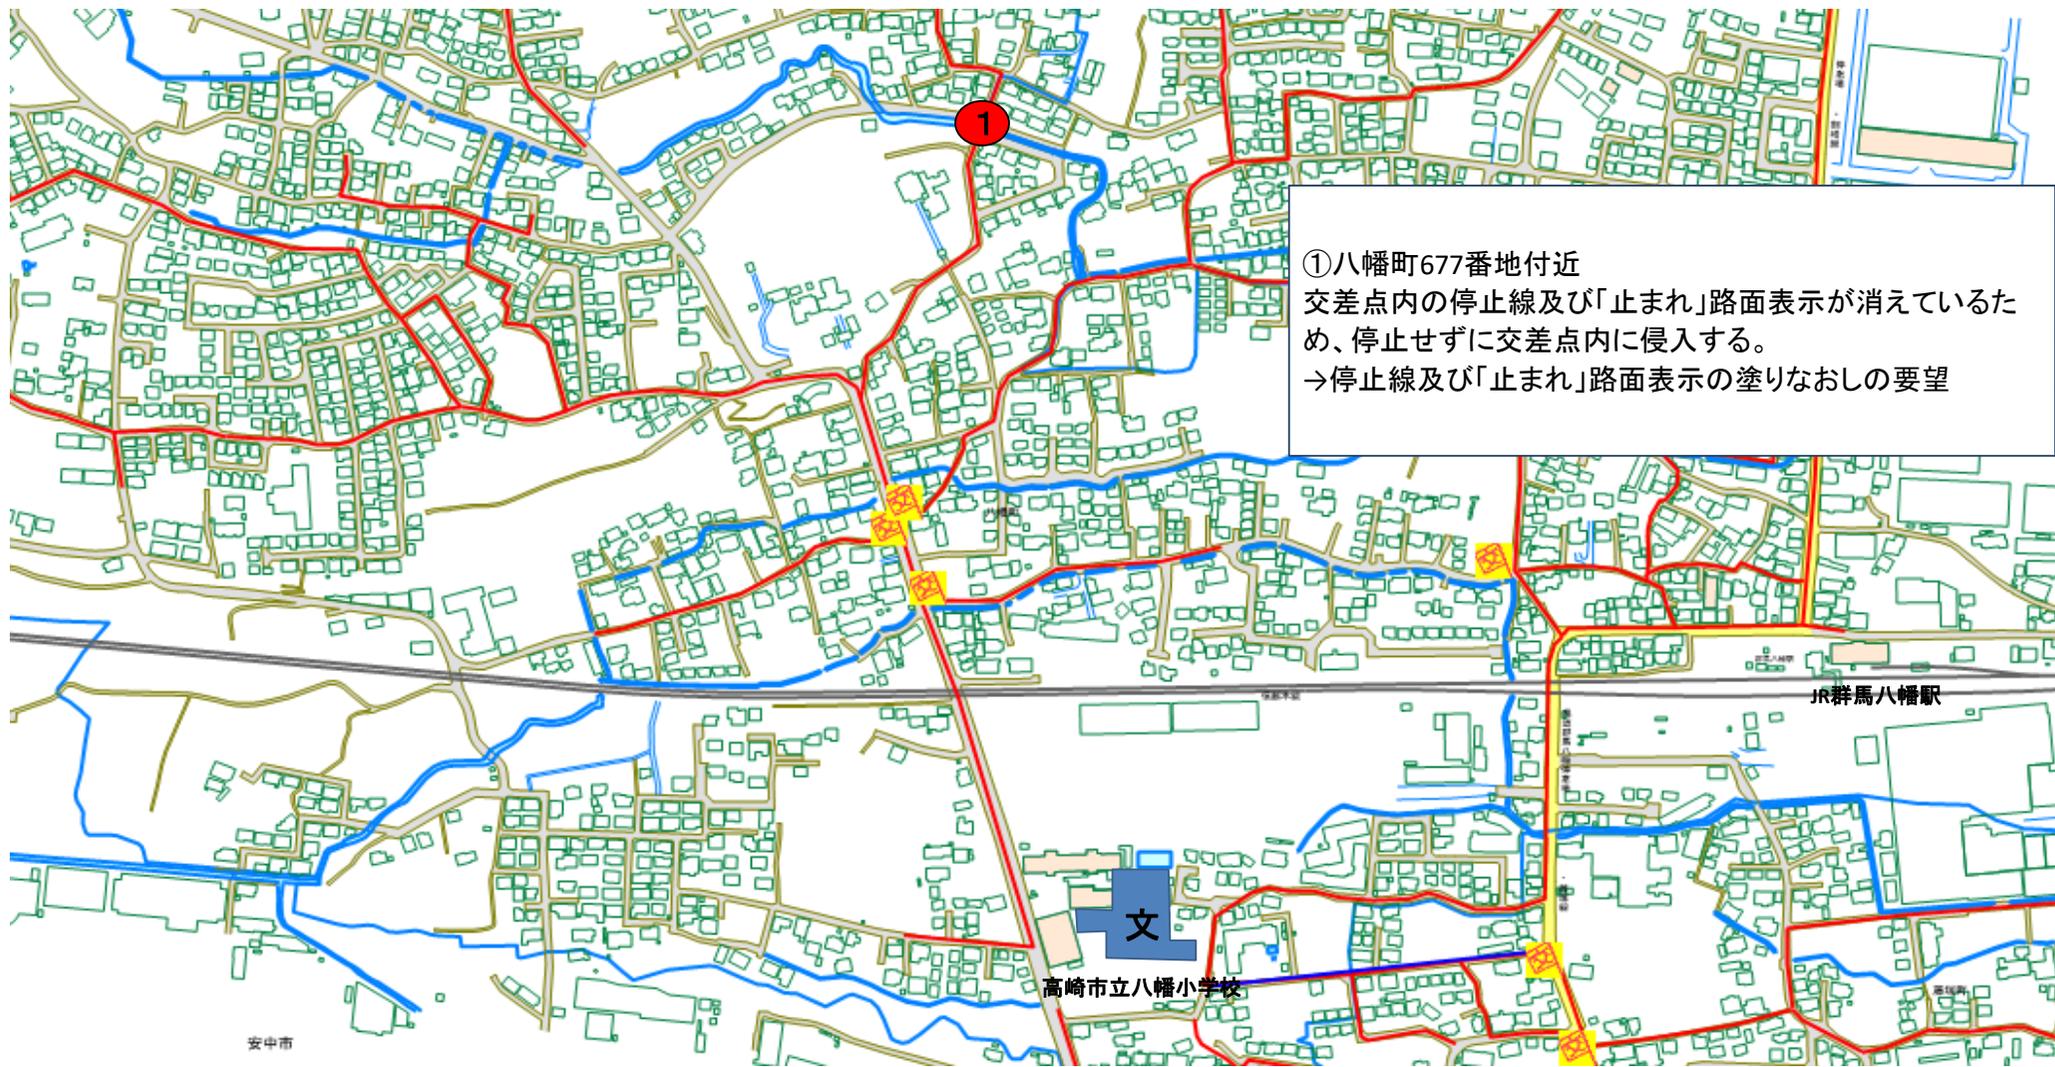
①八幡町677番地付近
 交差点内の停止線及び「止まれ」路面表示が消えているため、停止せずに交差点内に侵入する。
 →停止線及び「止まれ」路面表示の塗りなおしの要望

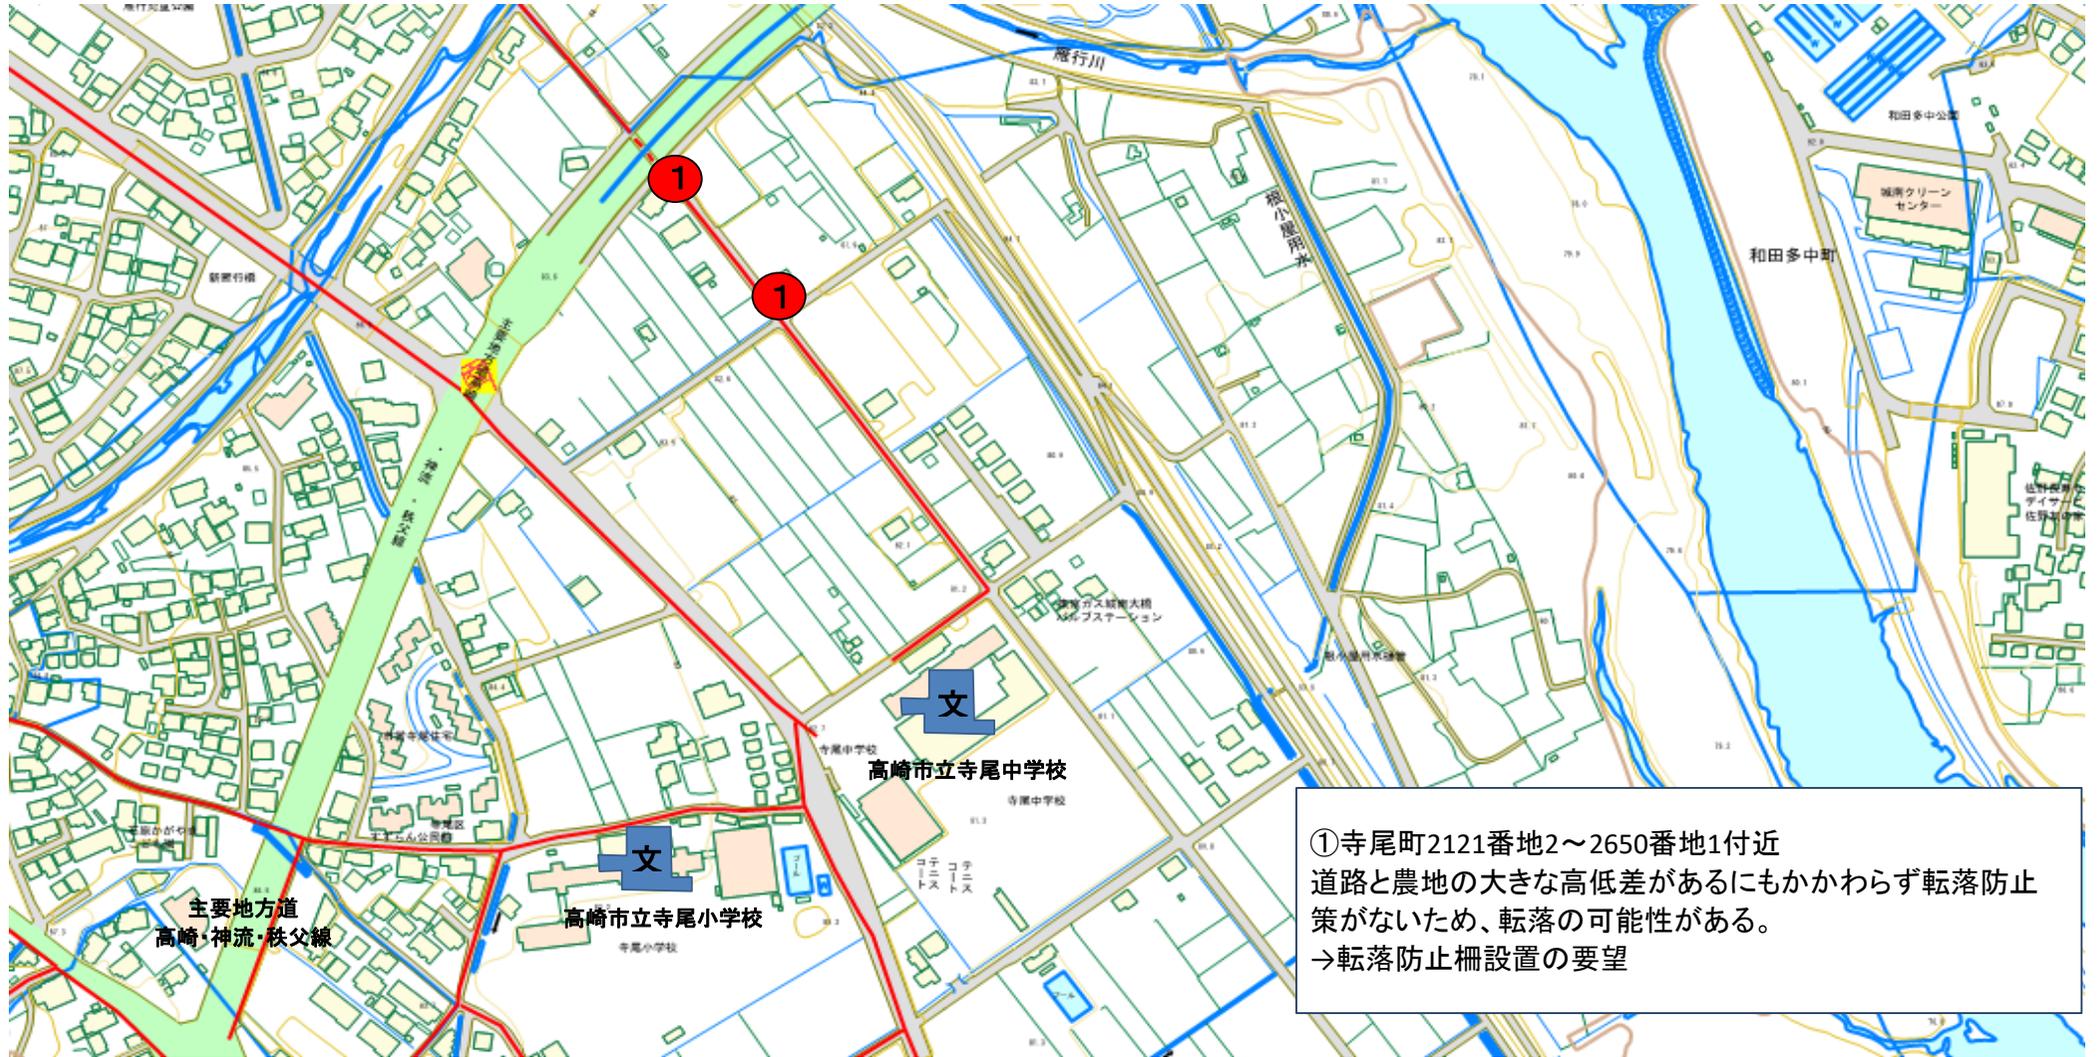
①寺尾町2121番地2～2650番地1付近
 道路と農地の大きな高低差があるにもかかわらず転落防止策がないため、転落の可能性がある。
 →転落防止柵設置の要望

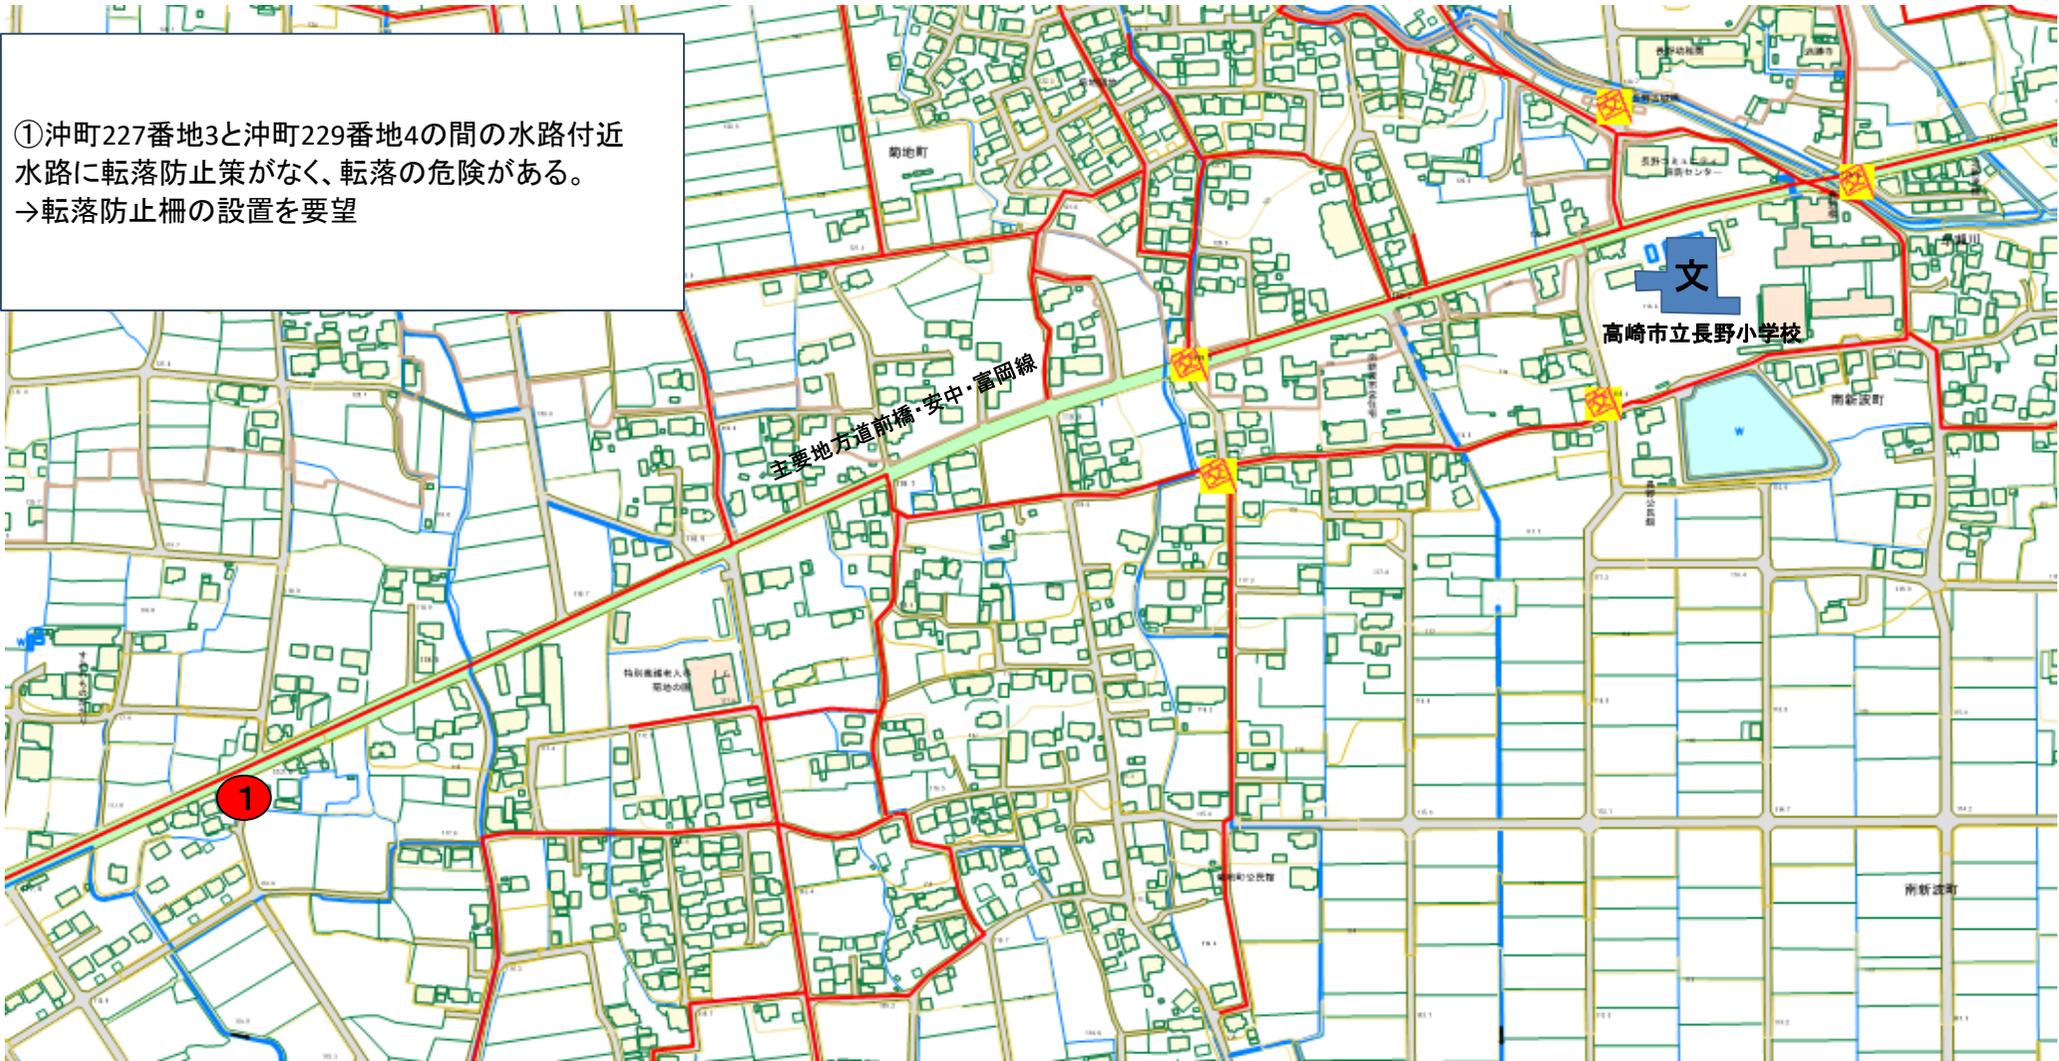
①沖町227番地3と沖町229番地4の間の水路付近
水路に転落防止策がなく、転落の危険がある。
→転落防止柵の設置を要望

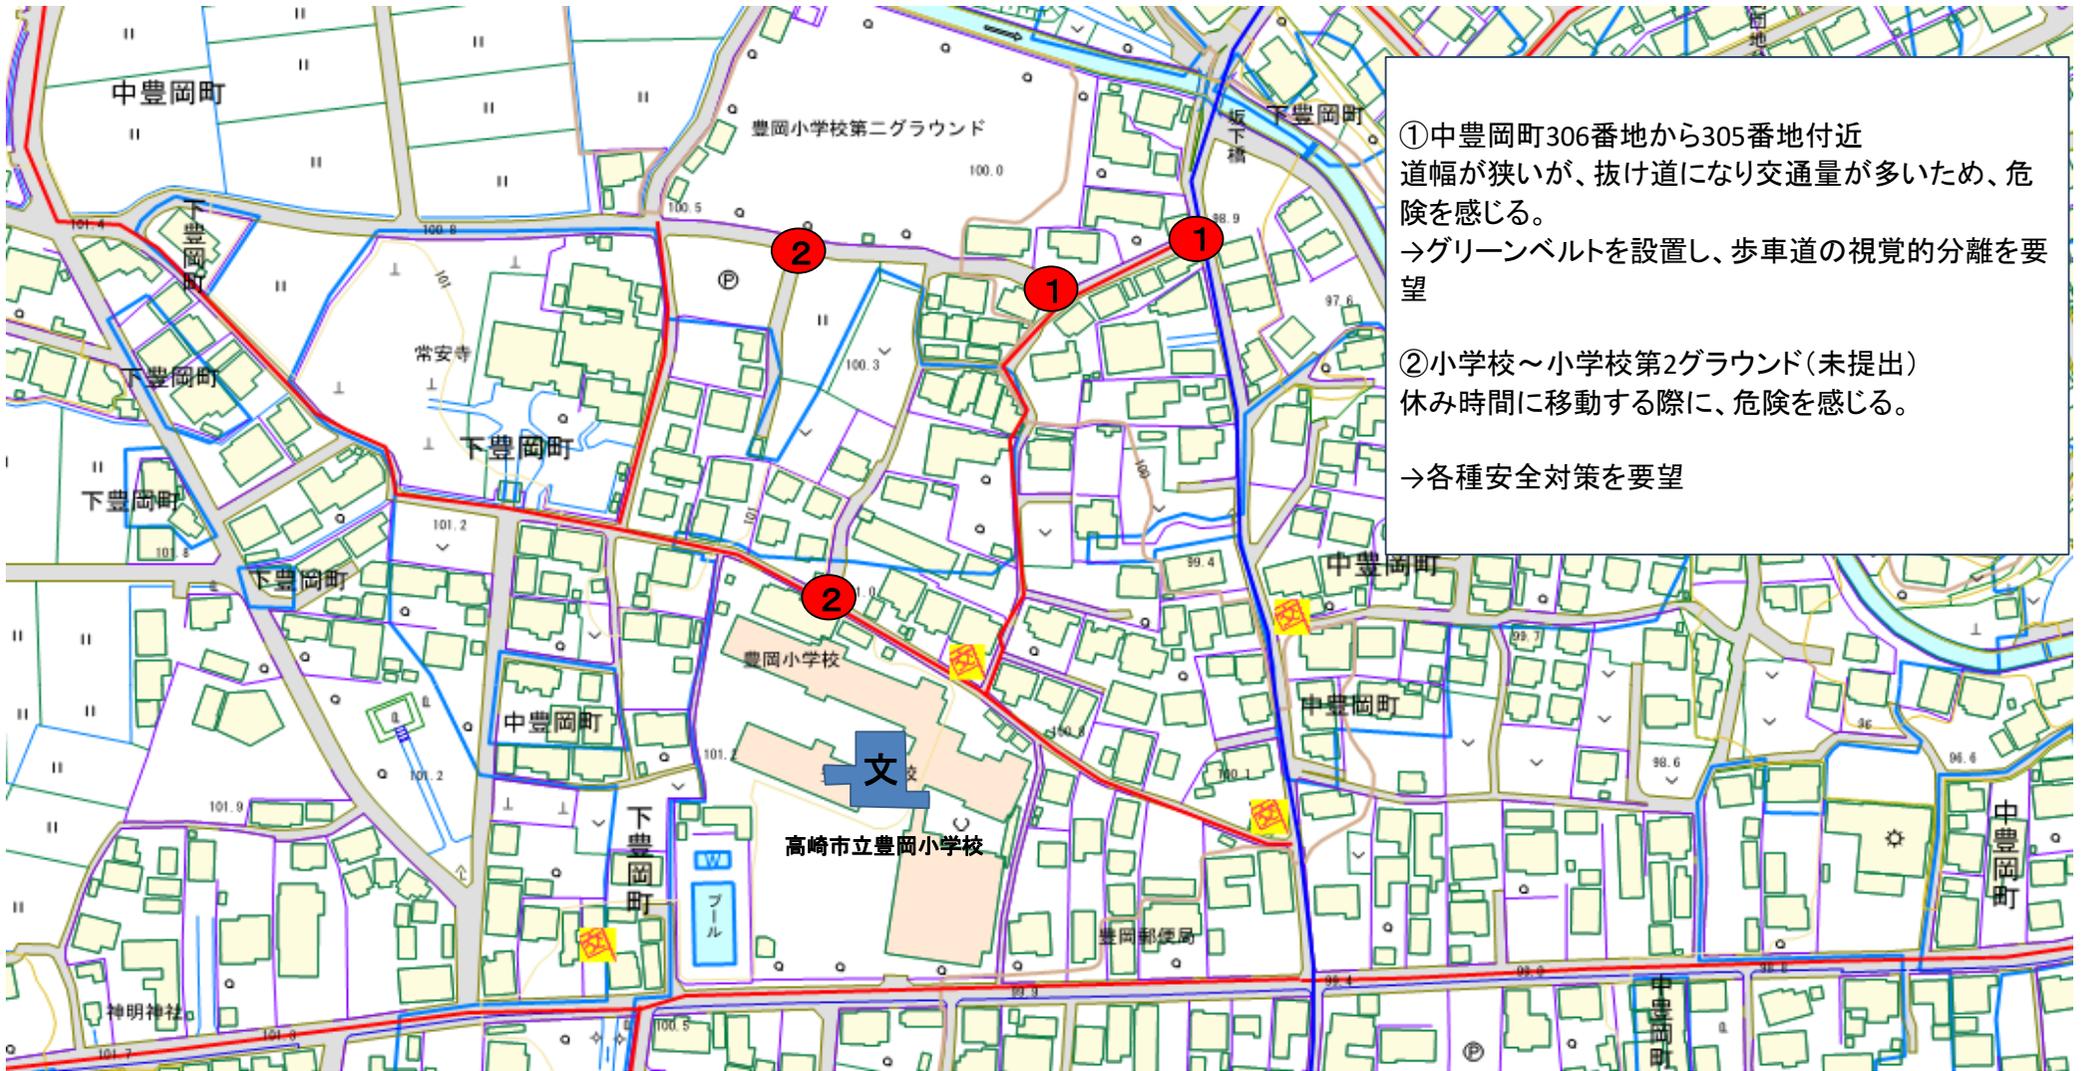
①中豊岡町306番地から305番地付近
道幅が狭いが、抜け道になり交通量が多いため、危険を感じる。
→グリーンベルトを設置し、歩車道の視覚的分離を要望

②小学校～小学校第2グラウンド(未提出)
休み時間に移動する際に、危険を感じる。
→各種安全対策を要望

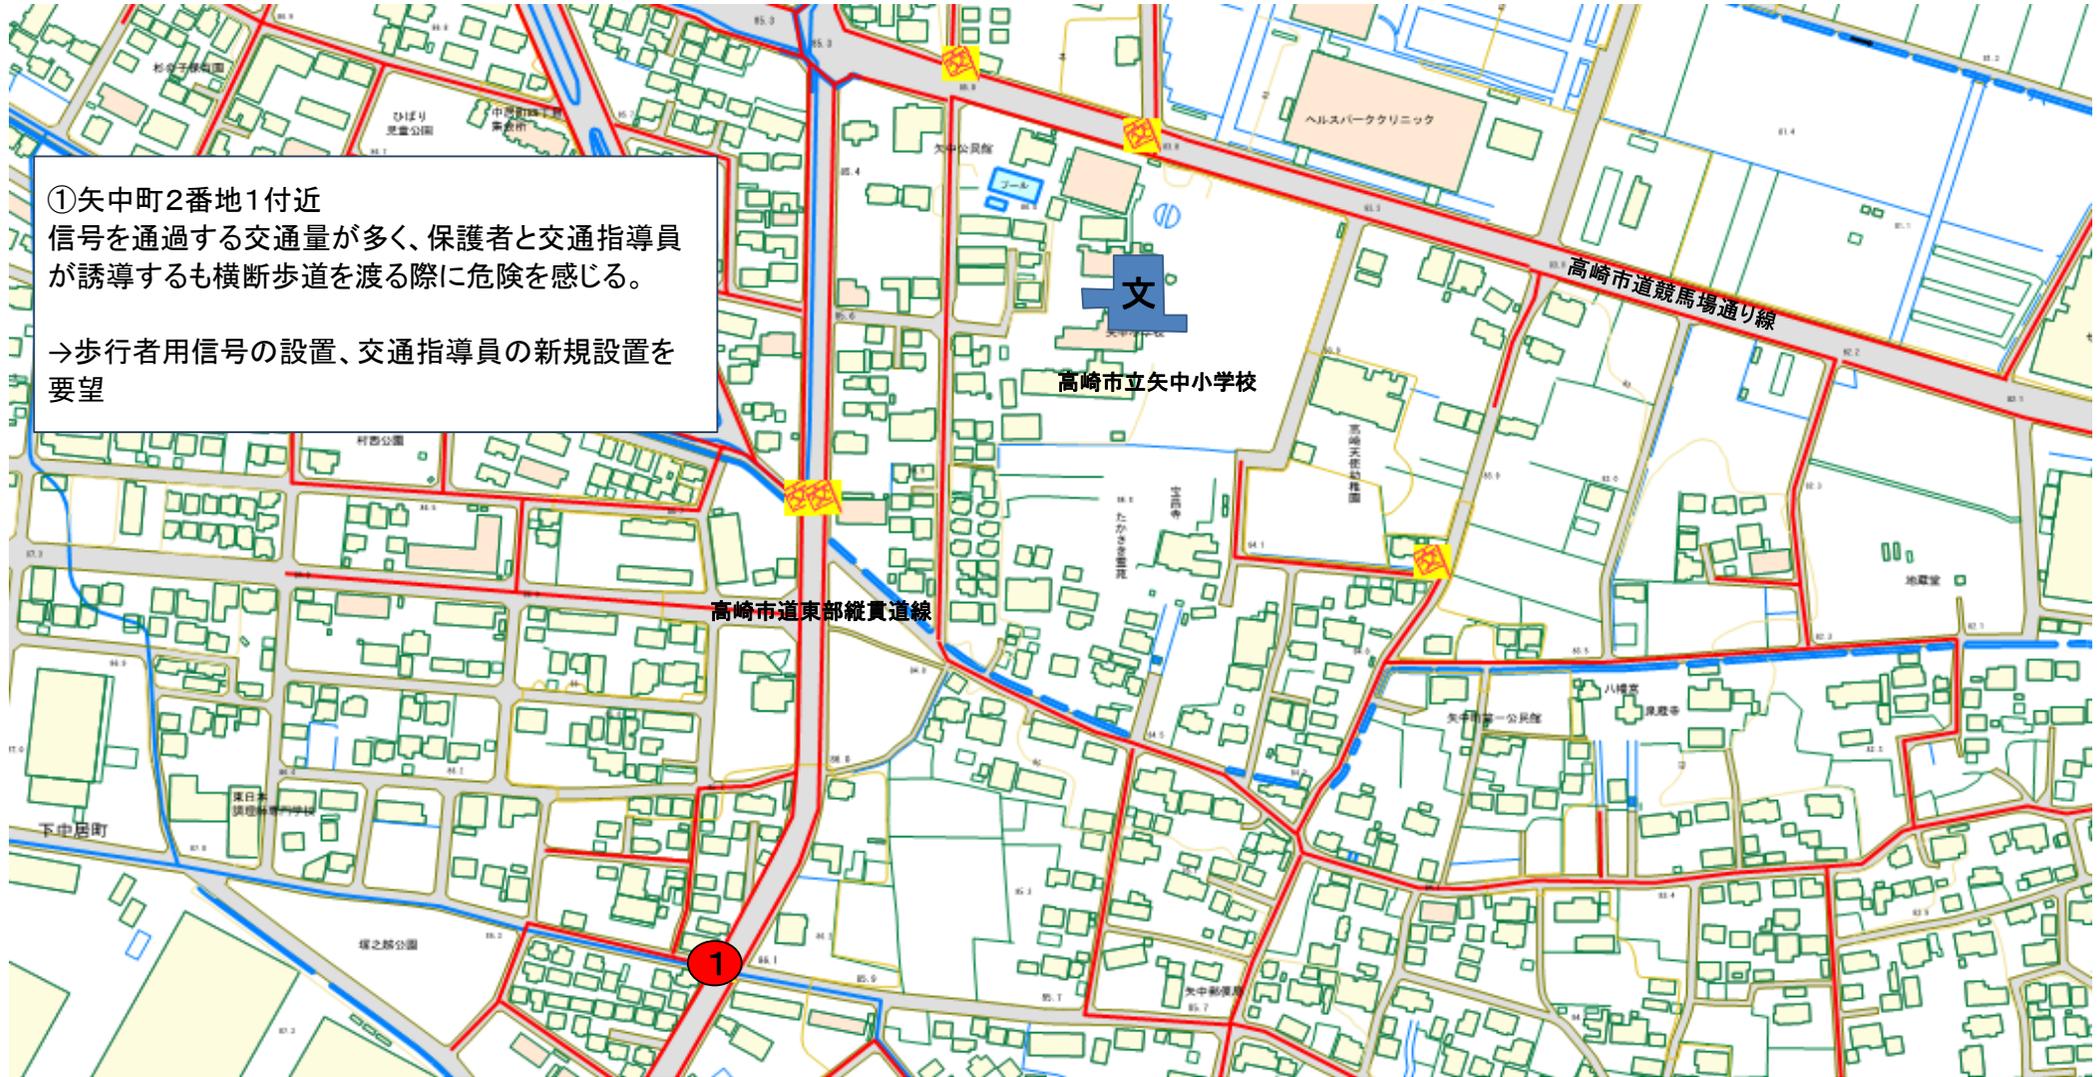
①矢中町2番地1付近
 信号を通過する交通量が多く、保護者と交通指導員
 が誘導するも横断歩道を渡る際に危険を感じる。
 →歩行者用信号の設置、交通指導員の新規設置を
 要望
