通学路危険箇所改善要望位置図 -倉賀野小学校-

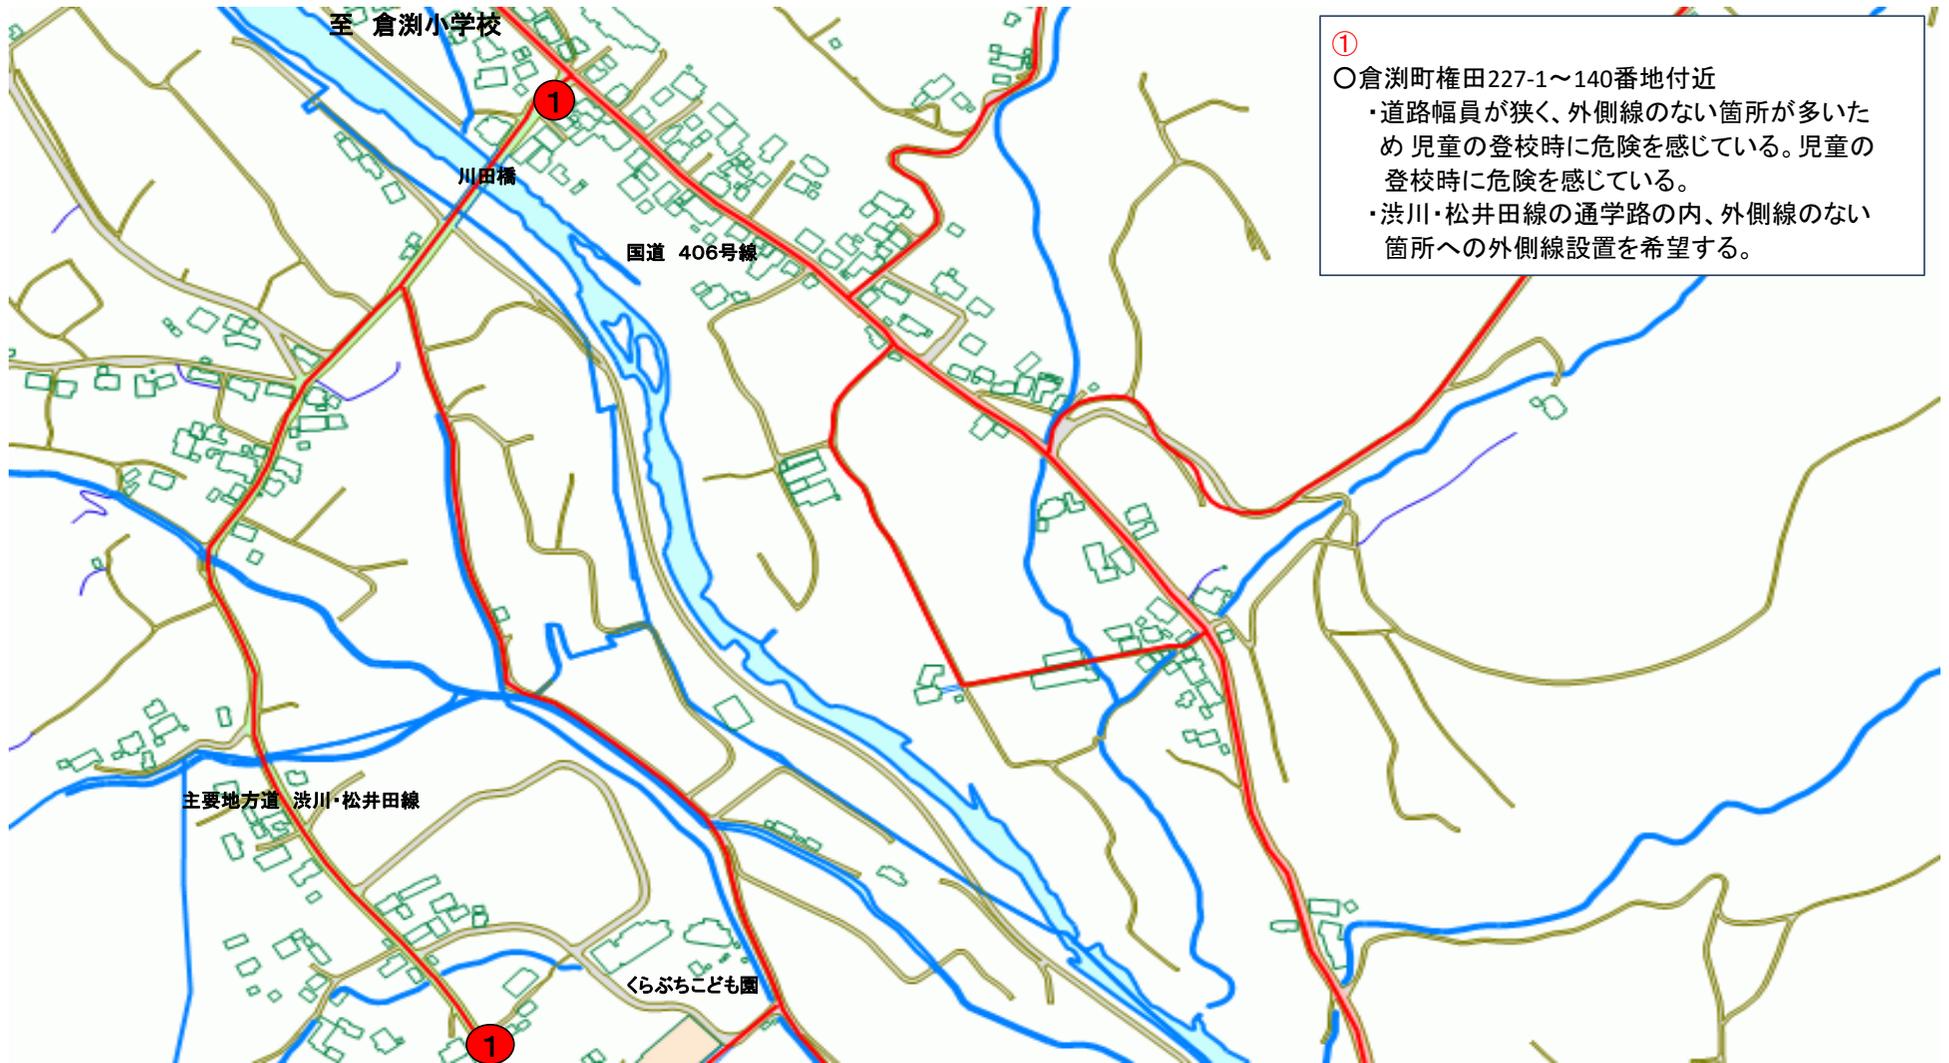
①
 ○倉渚町権田227-1～140番地付近
 ・道路幅員が狭く、外側線のない箇所が多いため児童の登校時に危険を感じている。児童の登校時に危険を感じている。
 ・渋川・松井田線の通学路の内、外側線のない箇所への外側線設置を希望する。

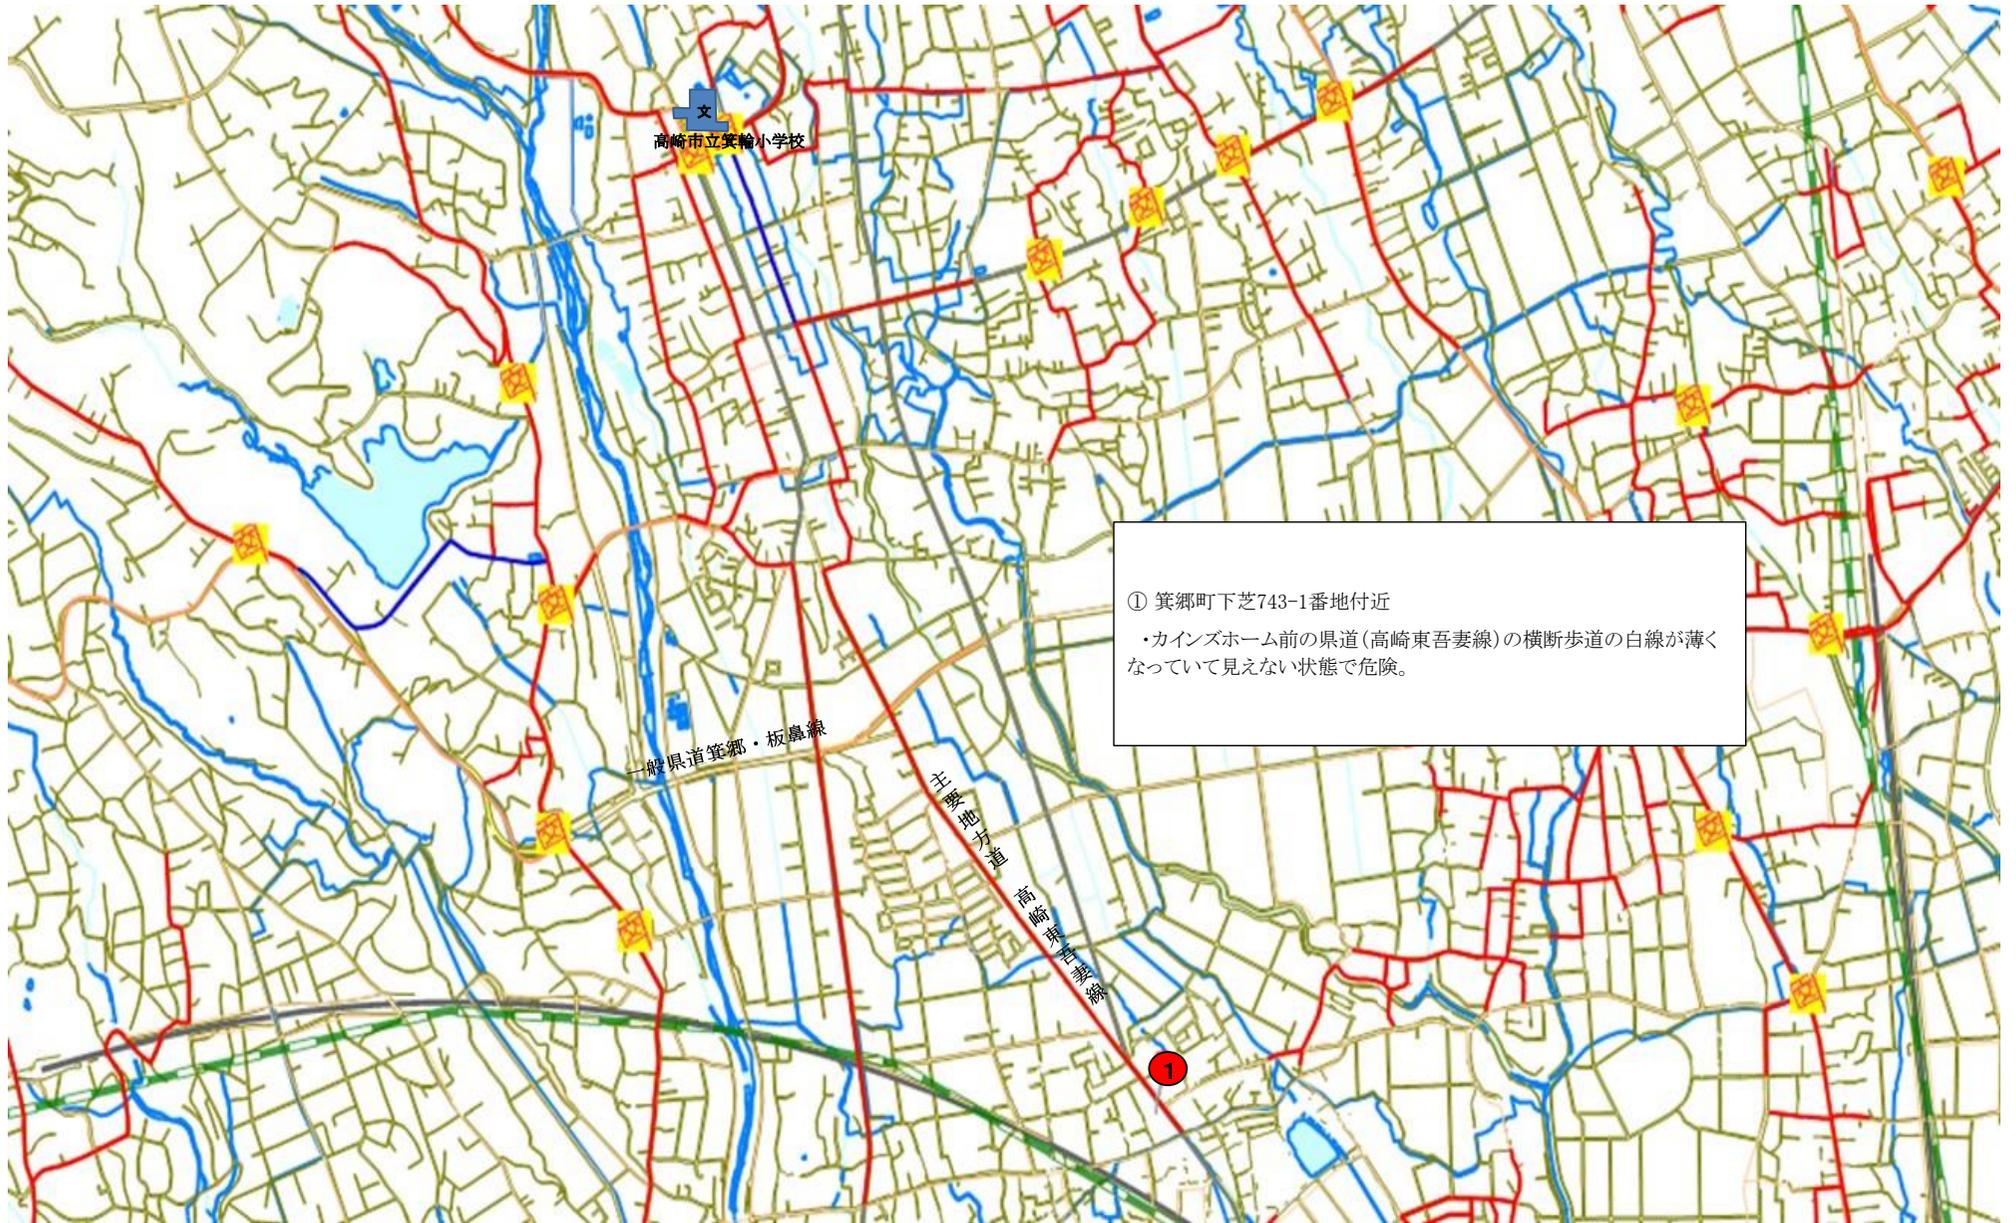
① 箕郷町下芝743-1番地付近
 ・カインズホーム前の県道(高崎東吾妻線)の横断歩道の白線が薄くなっていて見えない状態で危険。

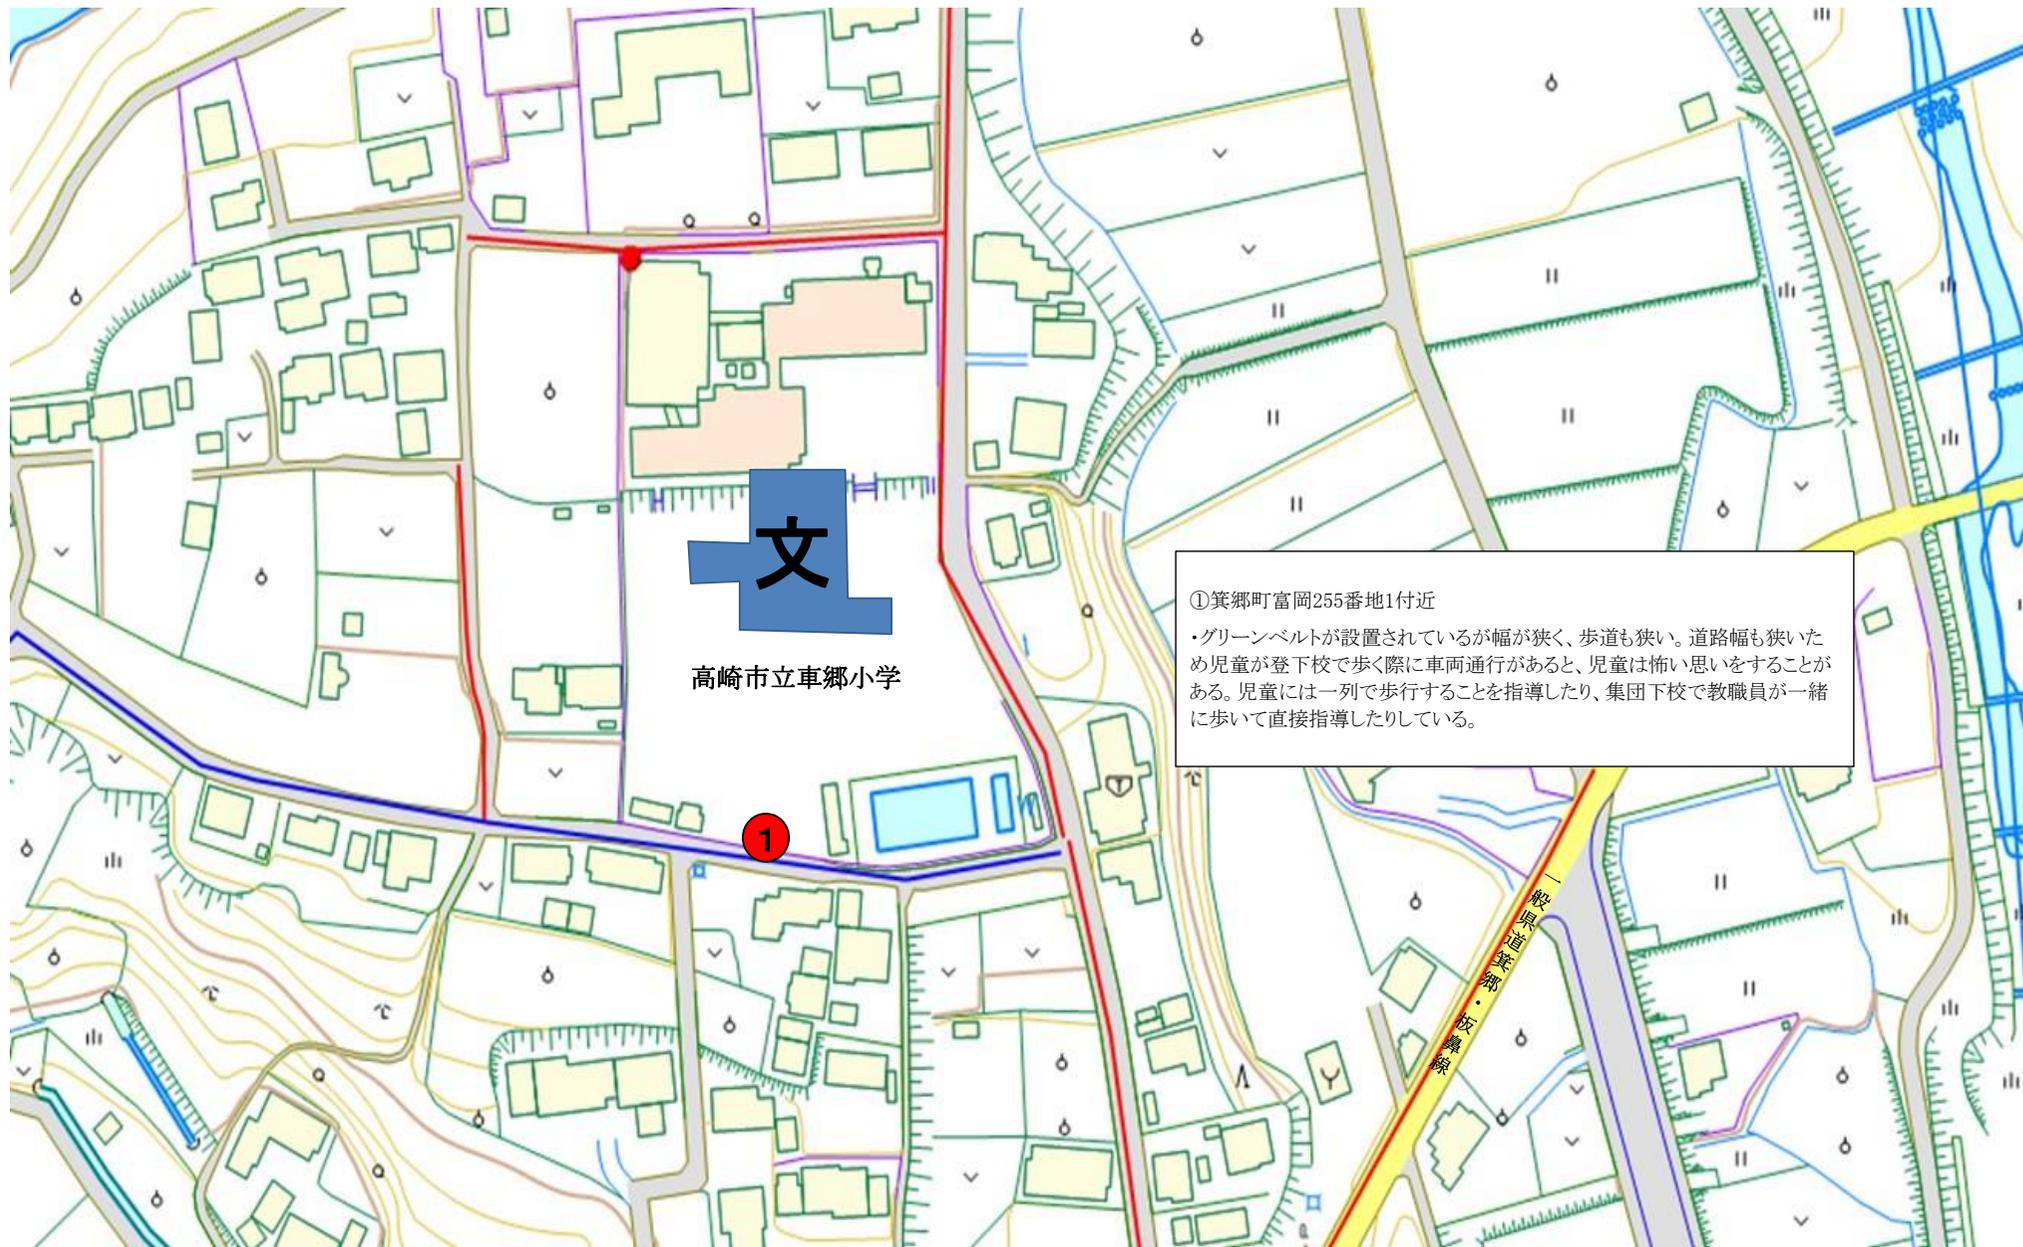
①箕郷町富岡255番地1付近
・グリーンベルトが設置されているが幅が狭く、歩道も狭い。道路幅も狭いため児童が登下校で歩く際に車両通行があると、児童は怖い思いをすることがある。児童には一列で歩行することを指導したり、集団下校で教職員と一緒に歩いて直接指導したりしている。

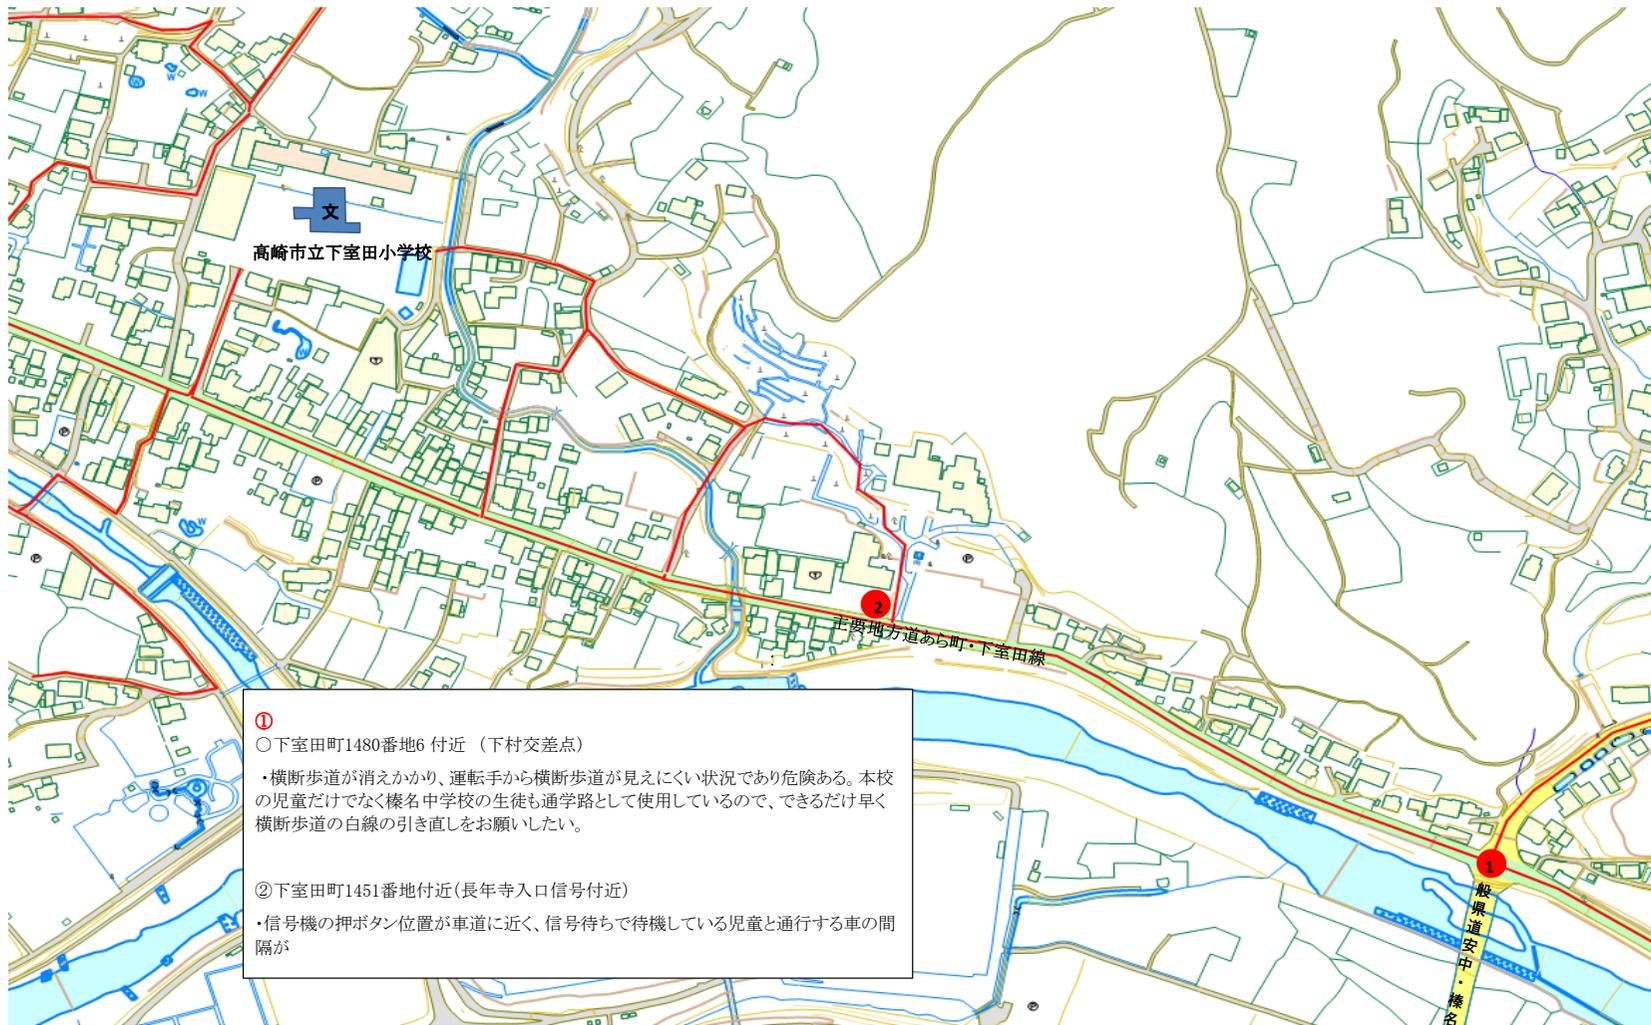
①
○下室田町1480番地6 付近（下村交差点）
・横断歩道が消えかき、運転手から横断歩道が見えにくい状況であり危険ある。本校の児童だけでなく榛名中学校の生徒も通学路として使用しているので、できるだけ早く横断歩道の白線の引き直しをお願いしたい。

②
○下室田町1451番地付近（長年寺入口信号付近）
・信号機の押ボタン位置が車道に近く、信号待ちで待機している児童と通行する車の間隔が

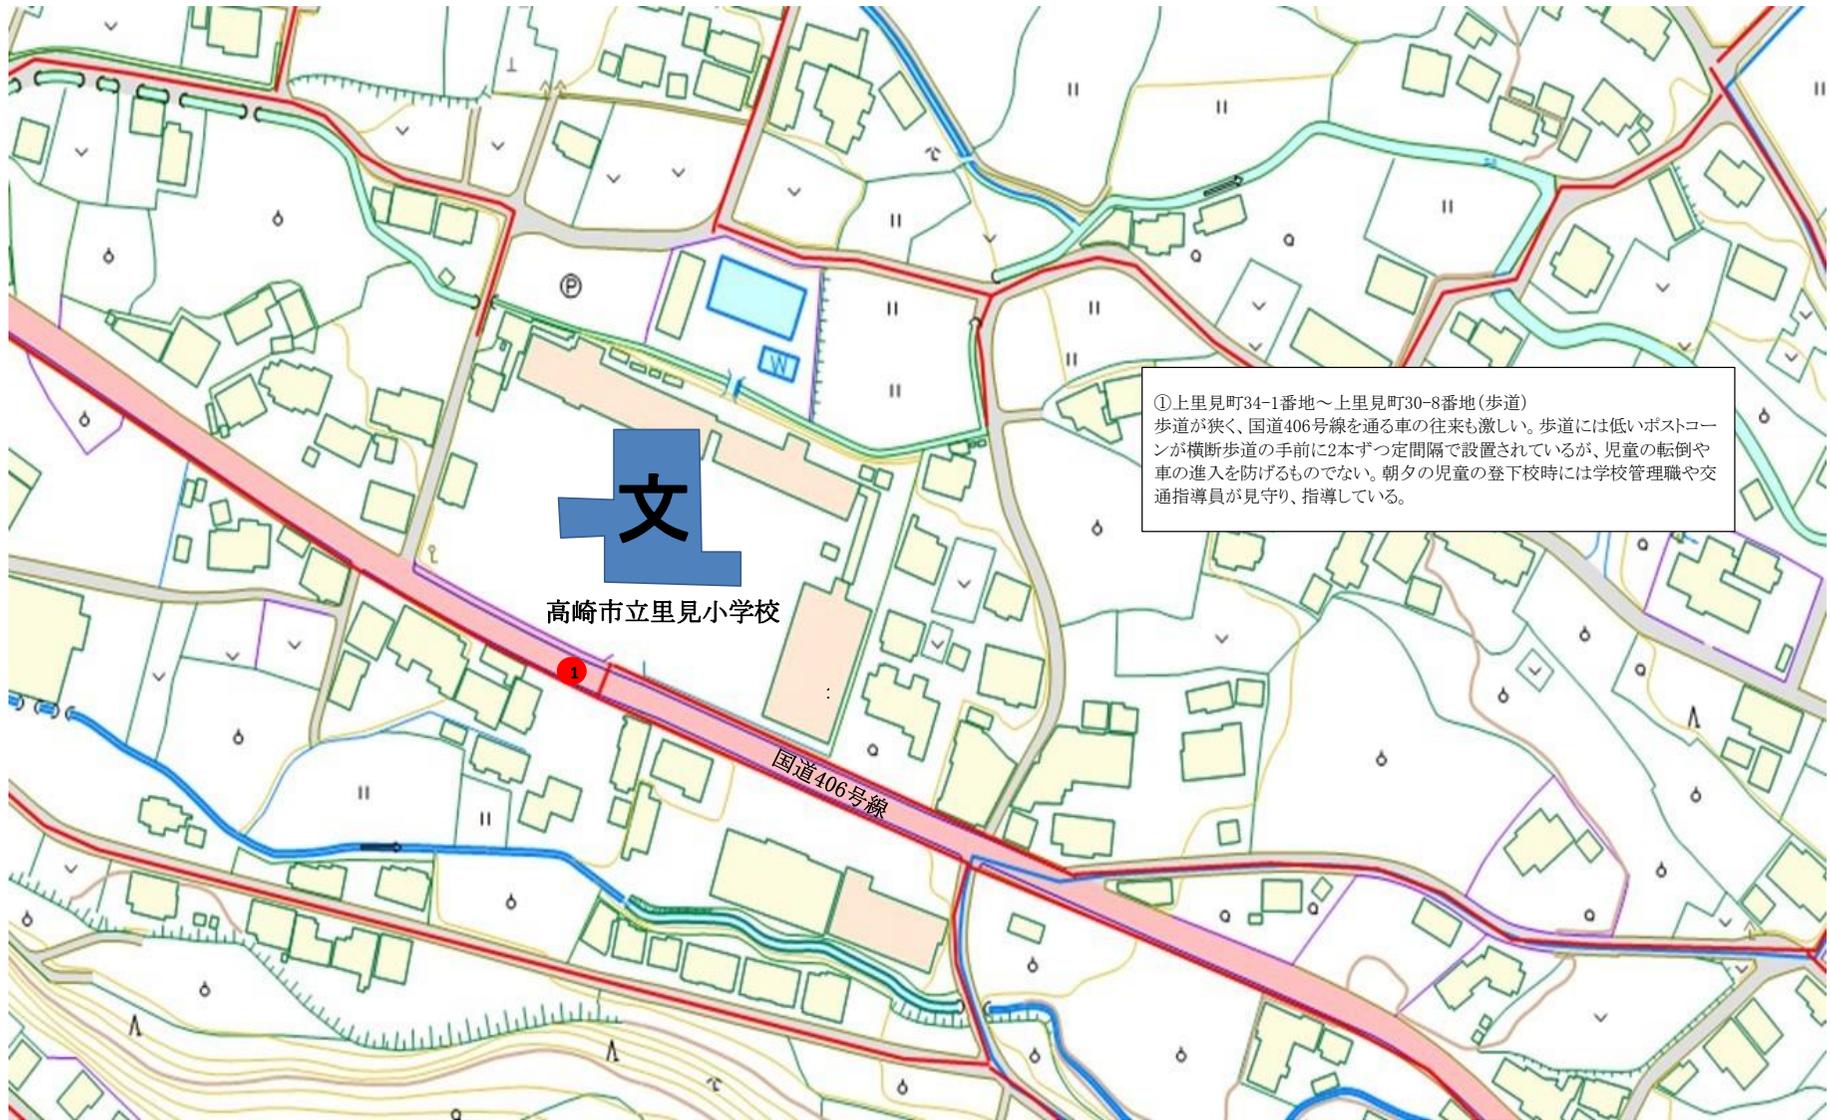
①上里見町34-1番地～上里見町30-8番地(歩道)
 歩道が狭く、国道406号線を通る車の往来も激しい。歩道には低いポストコーンが横断歩道の手前に2本ずつ定間隔で設置されているが、児童の転倒や車の進入を防げるものではない。朝夕の児童の登下校時には学校管理職や交通指導員が見守り、指導している。

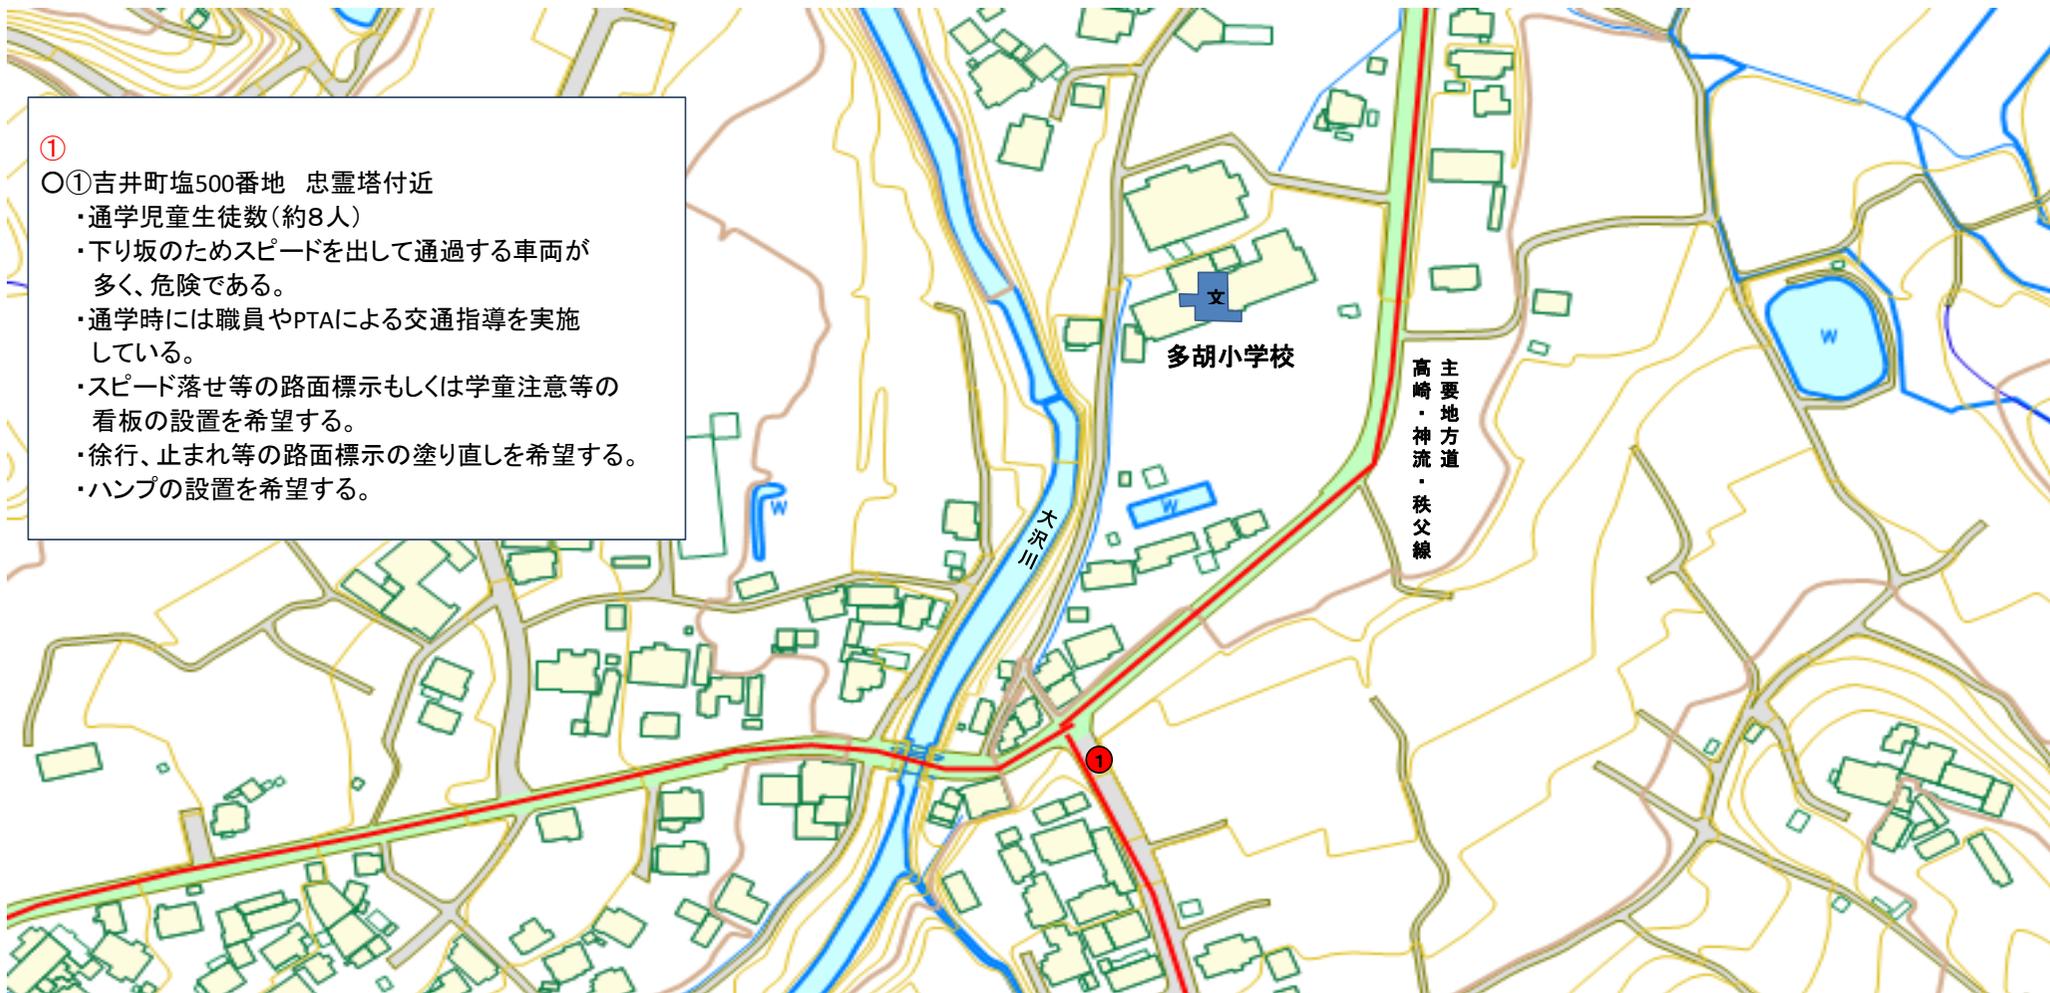
- ①
- ①吉井町塩500番地 忠霊塔付近
- ・通学児童生徒数(約8人)
 - ・下り坂のためスピードを出して通過する車両が多く、危険である。
 - ・通学時には職員やPTAによる交通指導を実施している。
 - ・スピード落せ等の路面標示もしくは学童注意等の看板の設置を希望する。
 - ・徐行、止まれ等の路面標示の塗り直しを希望する。
 - ・ハンプの設置を希望する。

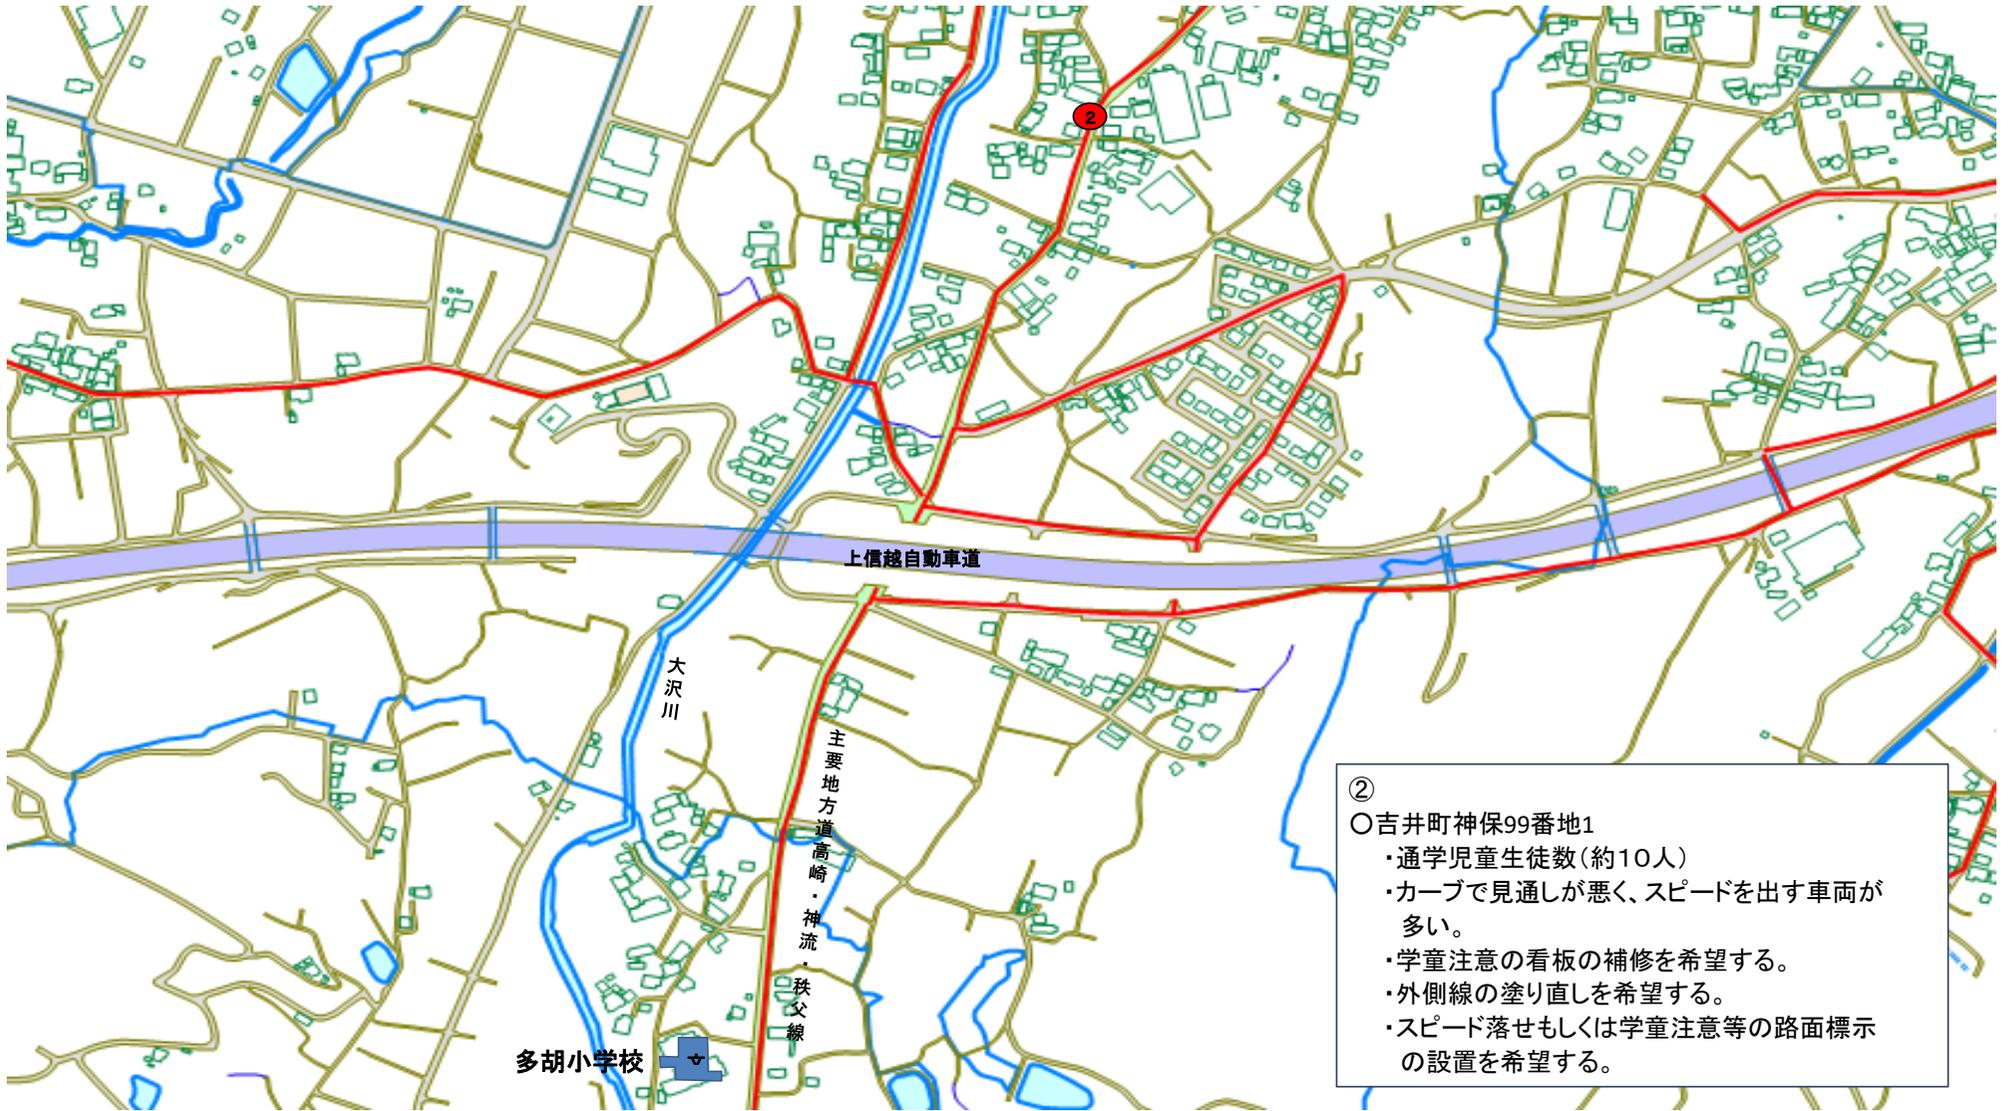
②
 ○吉井町神保99番地1
 ・通学児童生徒数(約10人)
 ・カーブで見通しが悪く、スピードを出す車両が多い。
 ・学童注意の看板の補修を希望する。
 ・外側線の塗り直しを希望する。
 ・スピード落せもしくは学童注意等の路面標示の設置を希望する。

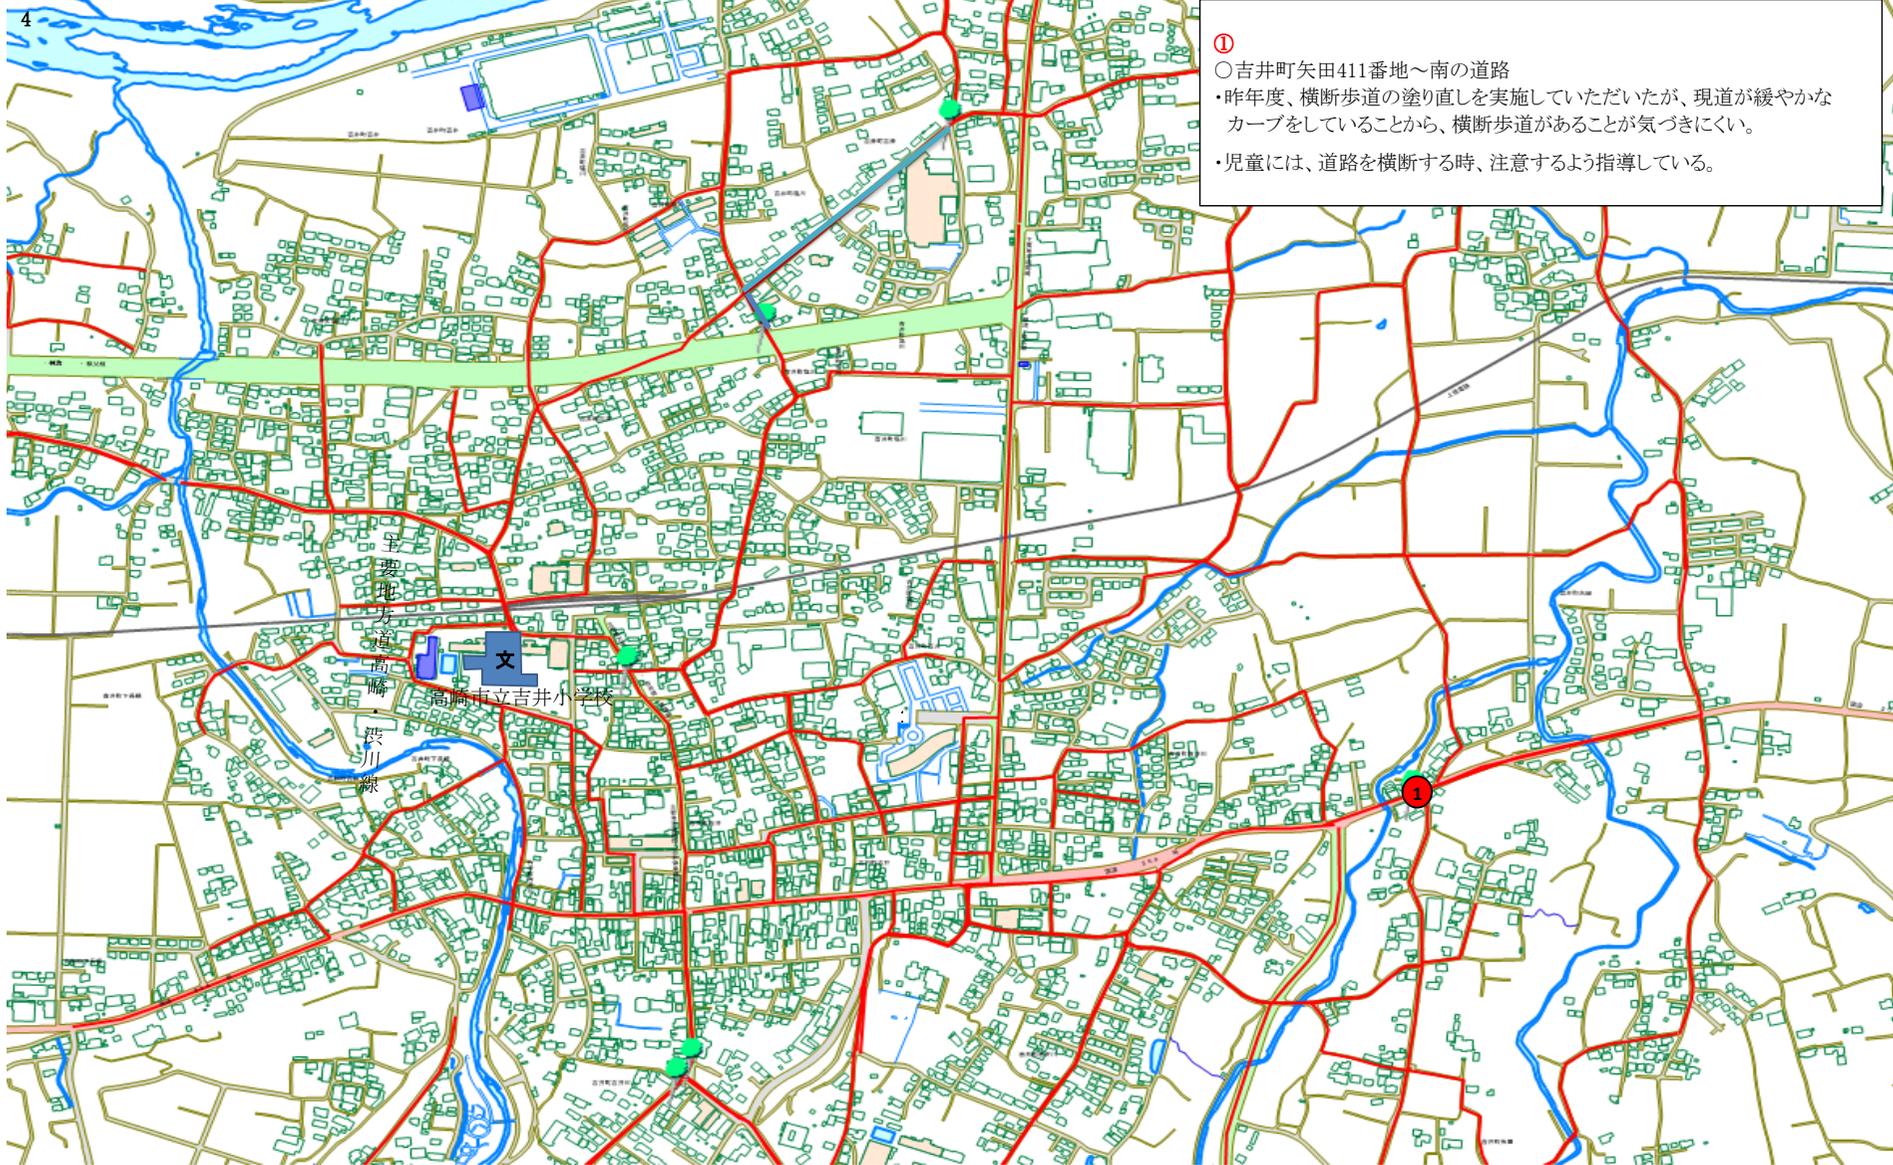
①
 ○吉井町矢田411番地～南の道路
 ・昨年度、横断歩道の塗り直しを実施していただいたが、現道が緩やかなカーブをしていることから、横断歩道があることが気づきにくい。
 ・児童には、道路を横断する時、注意するよう指導している。

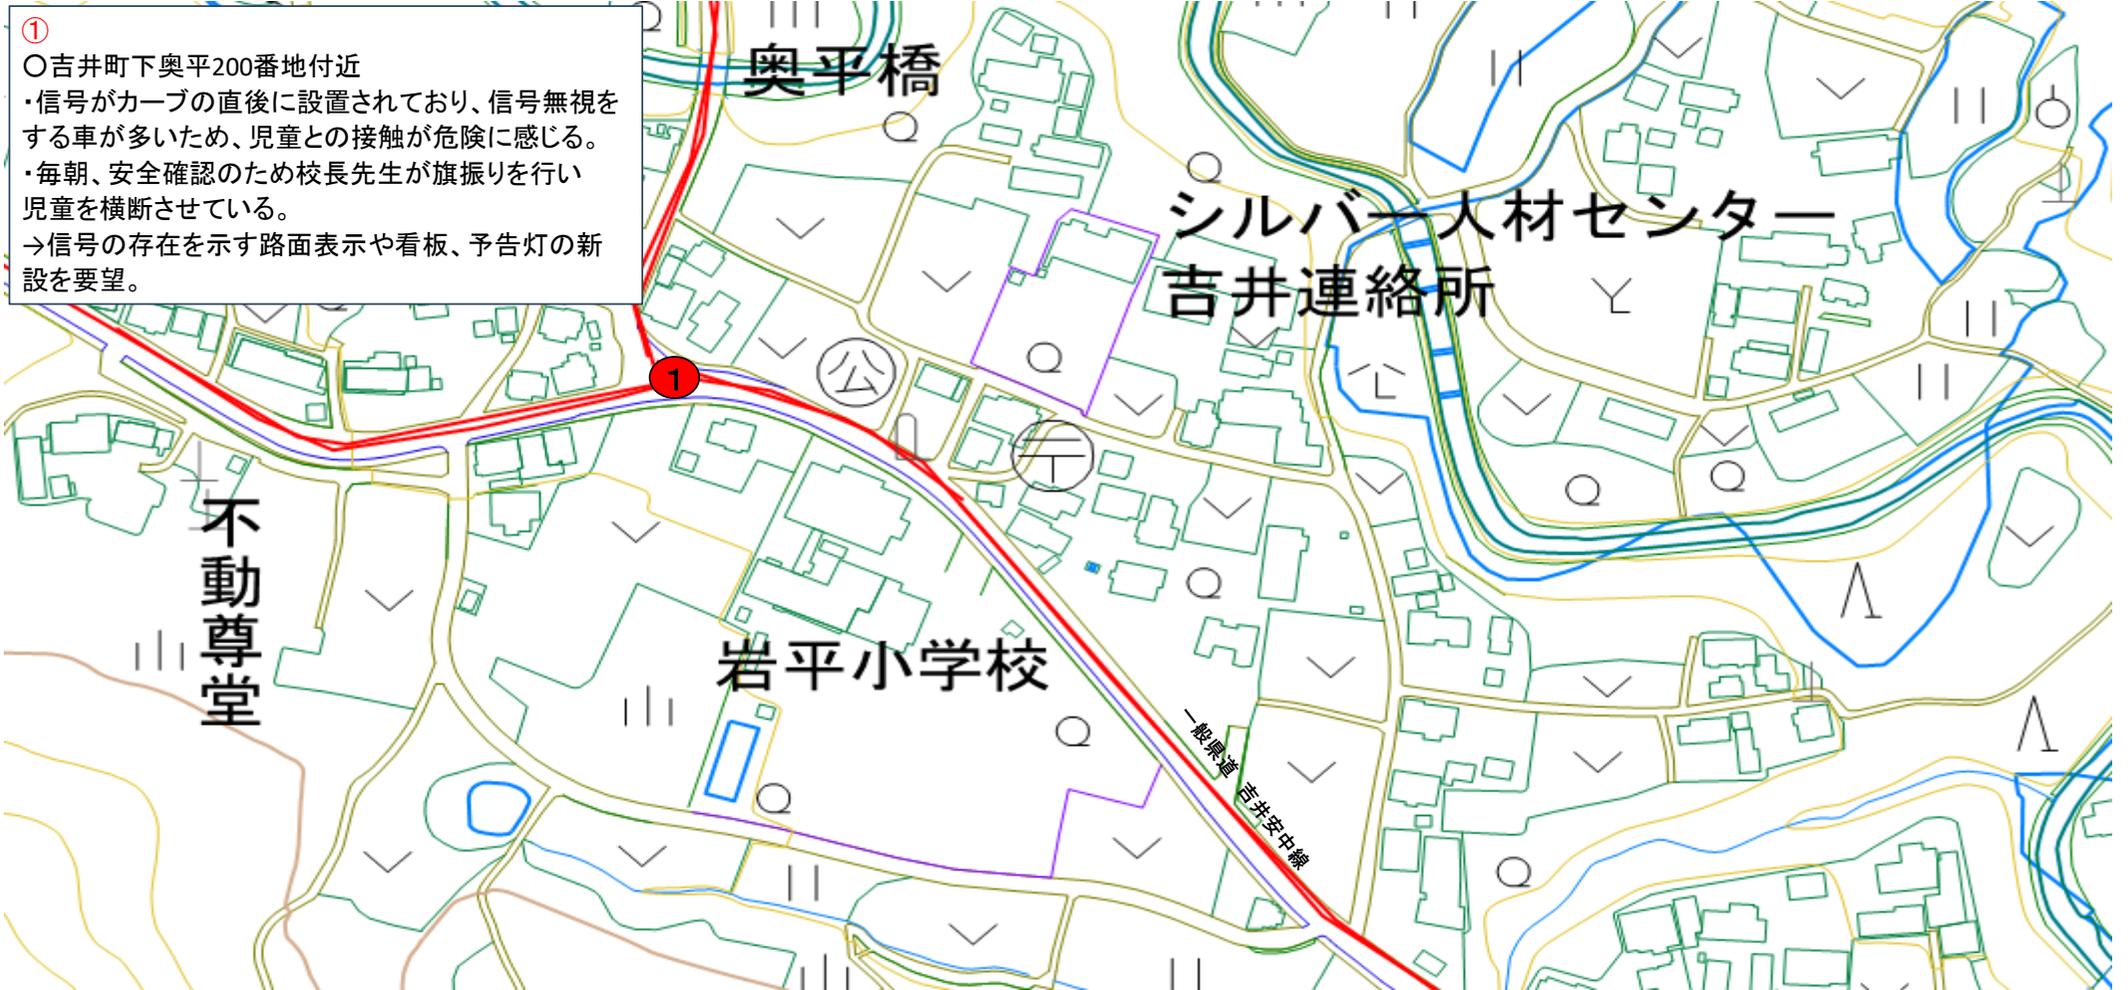
①
 ○吉井町下奥平200番地付近
 ・信号がカーブの直後に設置されており、信号無視をする車が多いため、児童との接触が危険に感じる。
 ・毎朝、安全確認のため校長先生が旗振りを行い児童を横断させている。
 →信号の存在を示す路面表示や看板、予告灯の新設を要望。

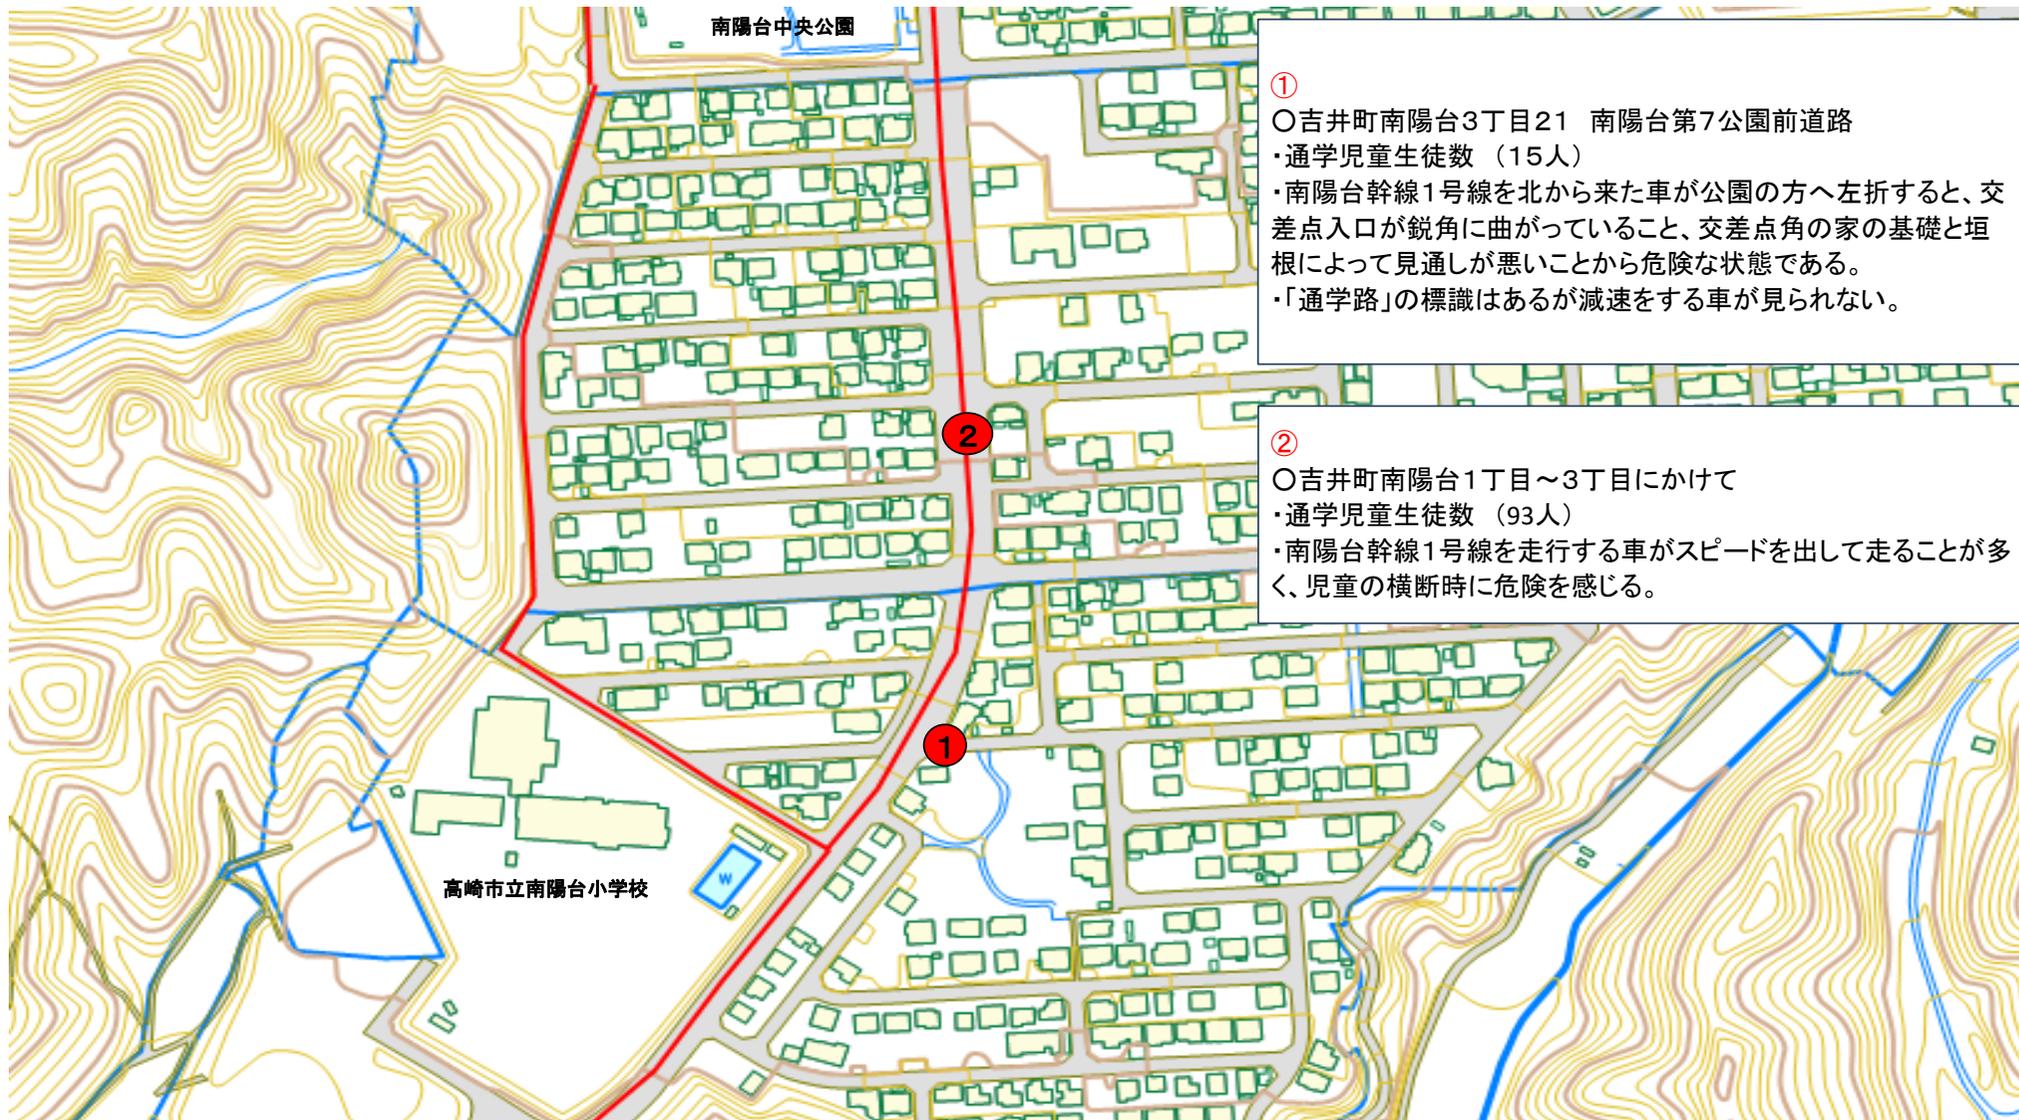
①
 ○吉井町南陽台3丁目21 南陽台第7公園前道路
 ・通学児童生徒数（15人）
 ・南陽台幹線1号線を北から来た車が公園の方へ左折すると、交差点入口が鋭角に曲がっていること、交差点角の家の基礎と垣根によって見通しが悪いことから危険な状態である。
 ・「通学路」の標識はあるが減速をする車が見られない。

②
 ○吉井町南陽台1丁目～3丁目にかけて
 ・通学児童生徒数（93人）
 ・南陽台幹線1号線を走行する車がスピードを出して走ることが多く、児童の横断時に危険を感じる。
