通学路危険箇所改善要望位置図 -倉賀野小学校-

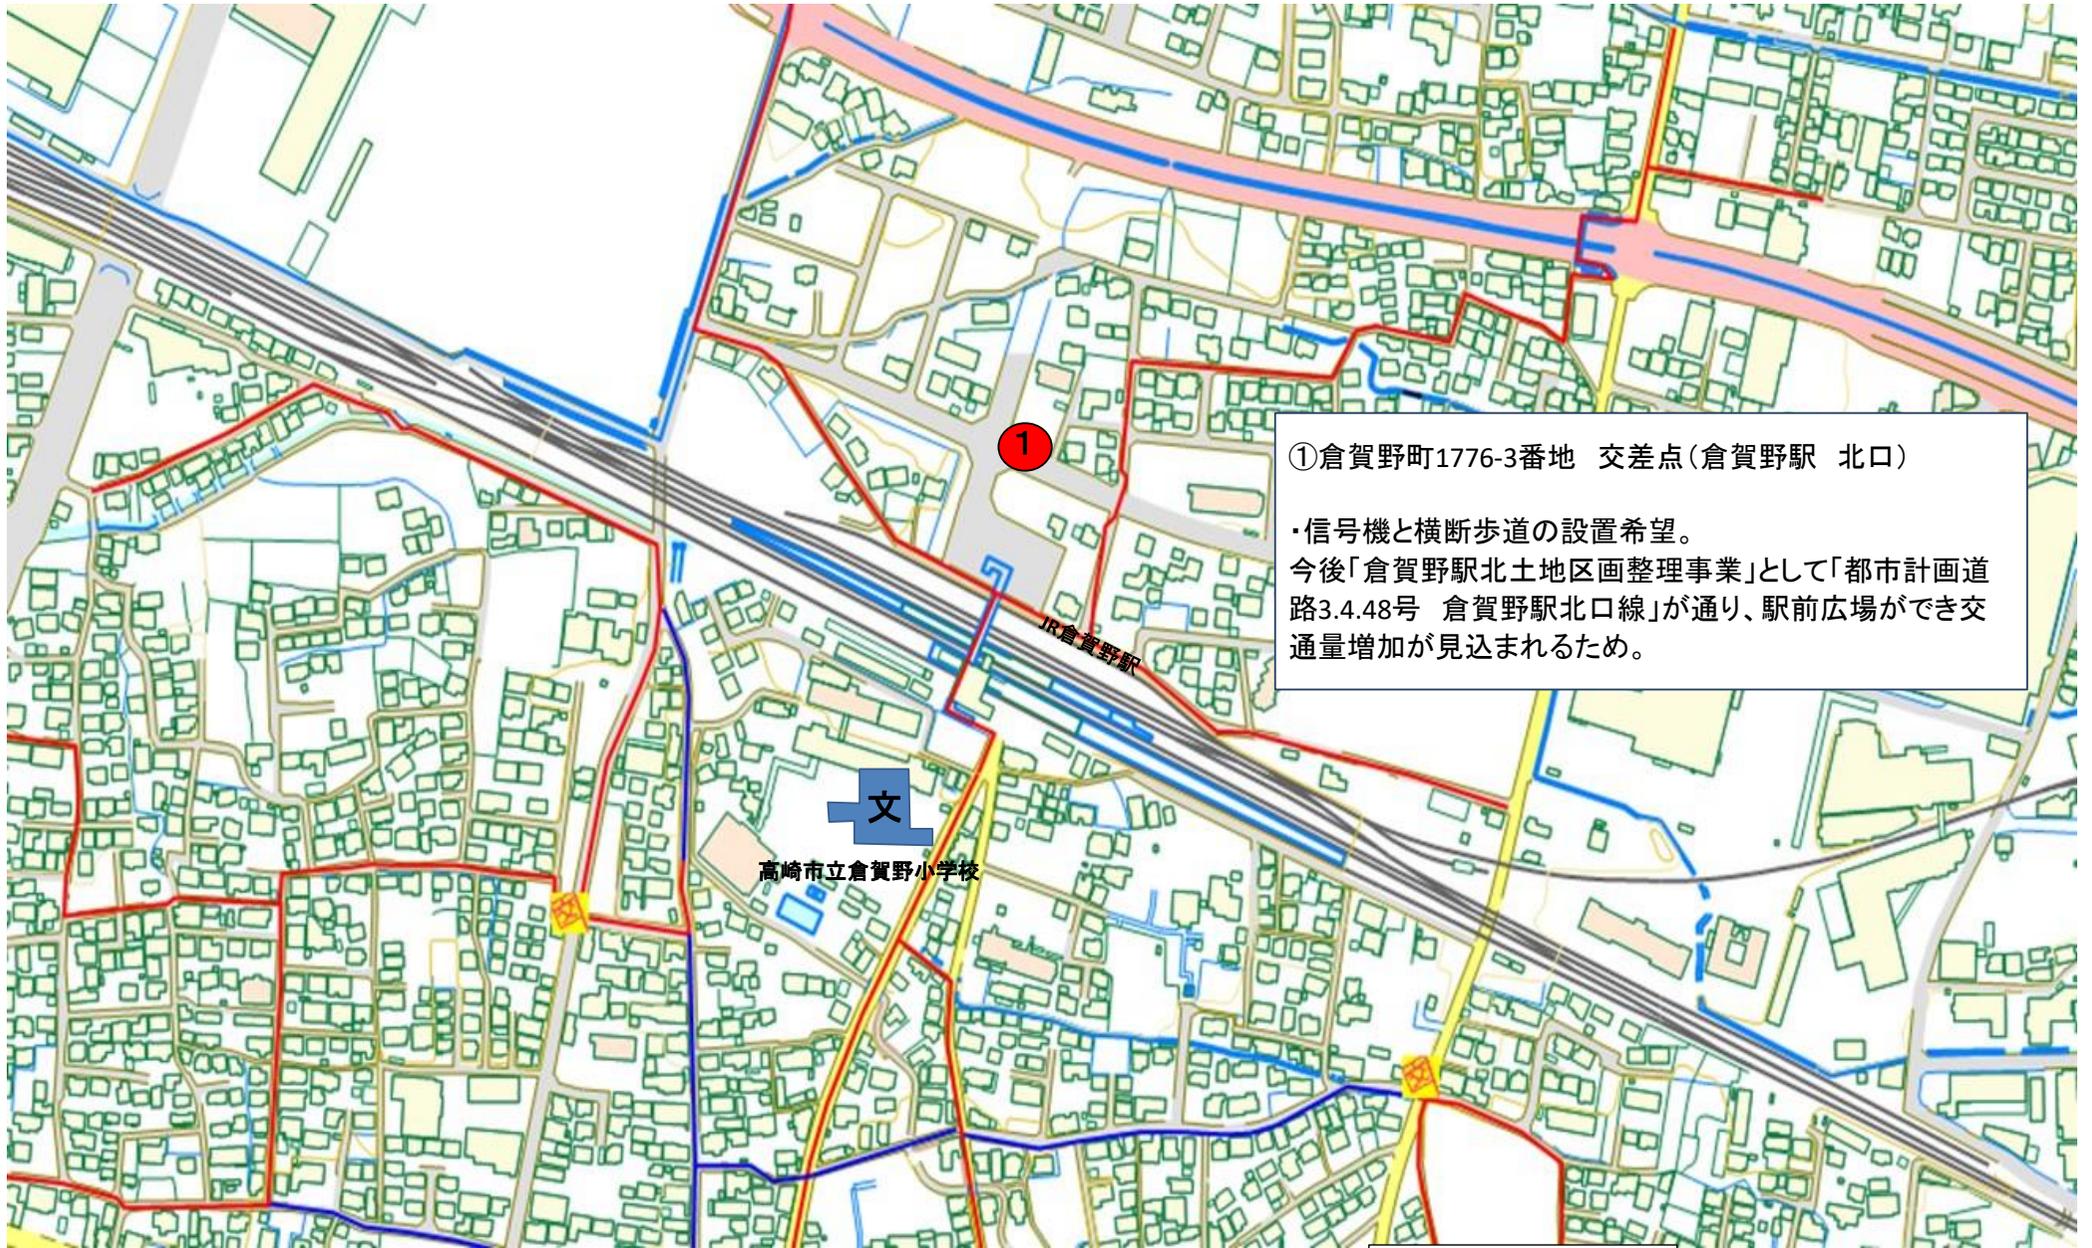
①倉賀野町1776-3番地 交差点(倉賀野駅 北口)

・信号機と横断歩道の設置希望。
今後「倉賀野駅北土地区画整理事業」として「都市計画道路3.4.48号 倉賀野駅北口線」が通り、駅前広場ができ交通量増加が見込まれるため。

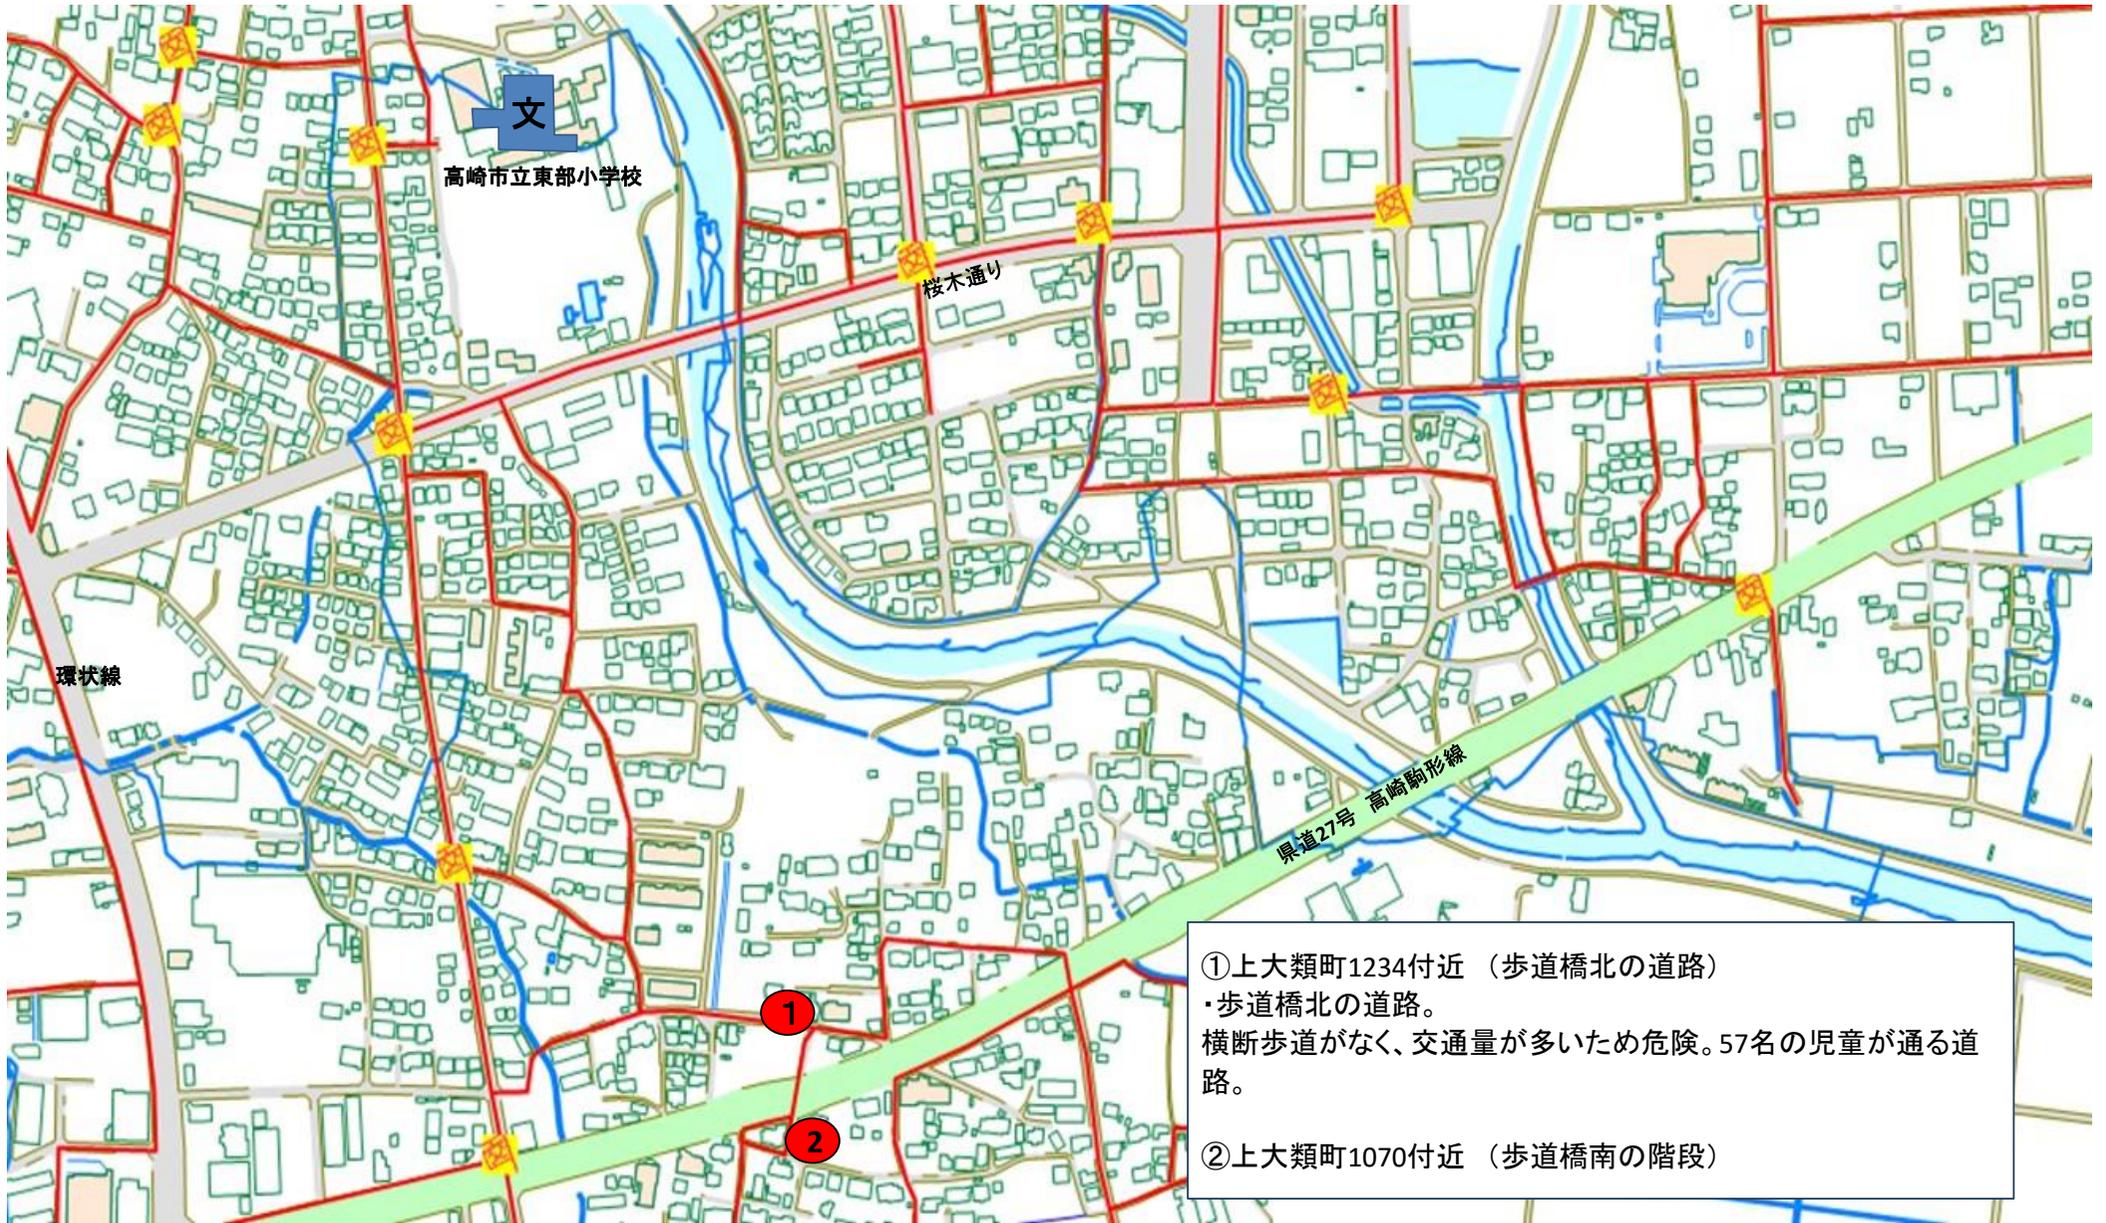
通学路危険箇所改善要望位置図 -東部小学校-

- ①上大類町1234付近（歩道橋北の道路）
・歩道橋北の道路。
横断歩道がなく、交通量が多いため危険。57名の児童が通る道路。
- ②上大類町1070付近（歩道橋南の階段）

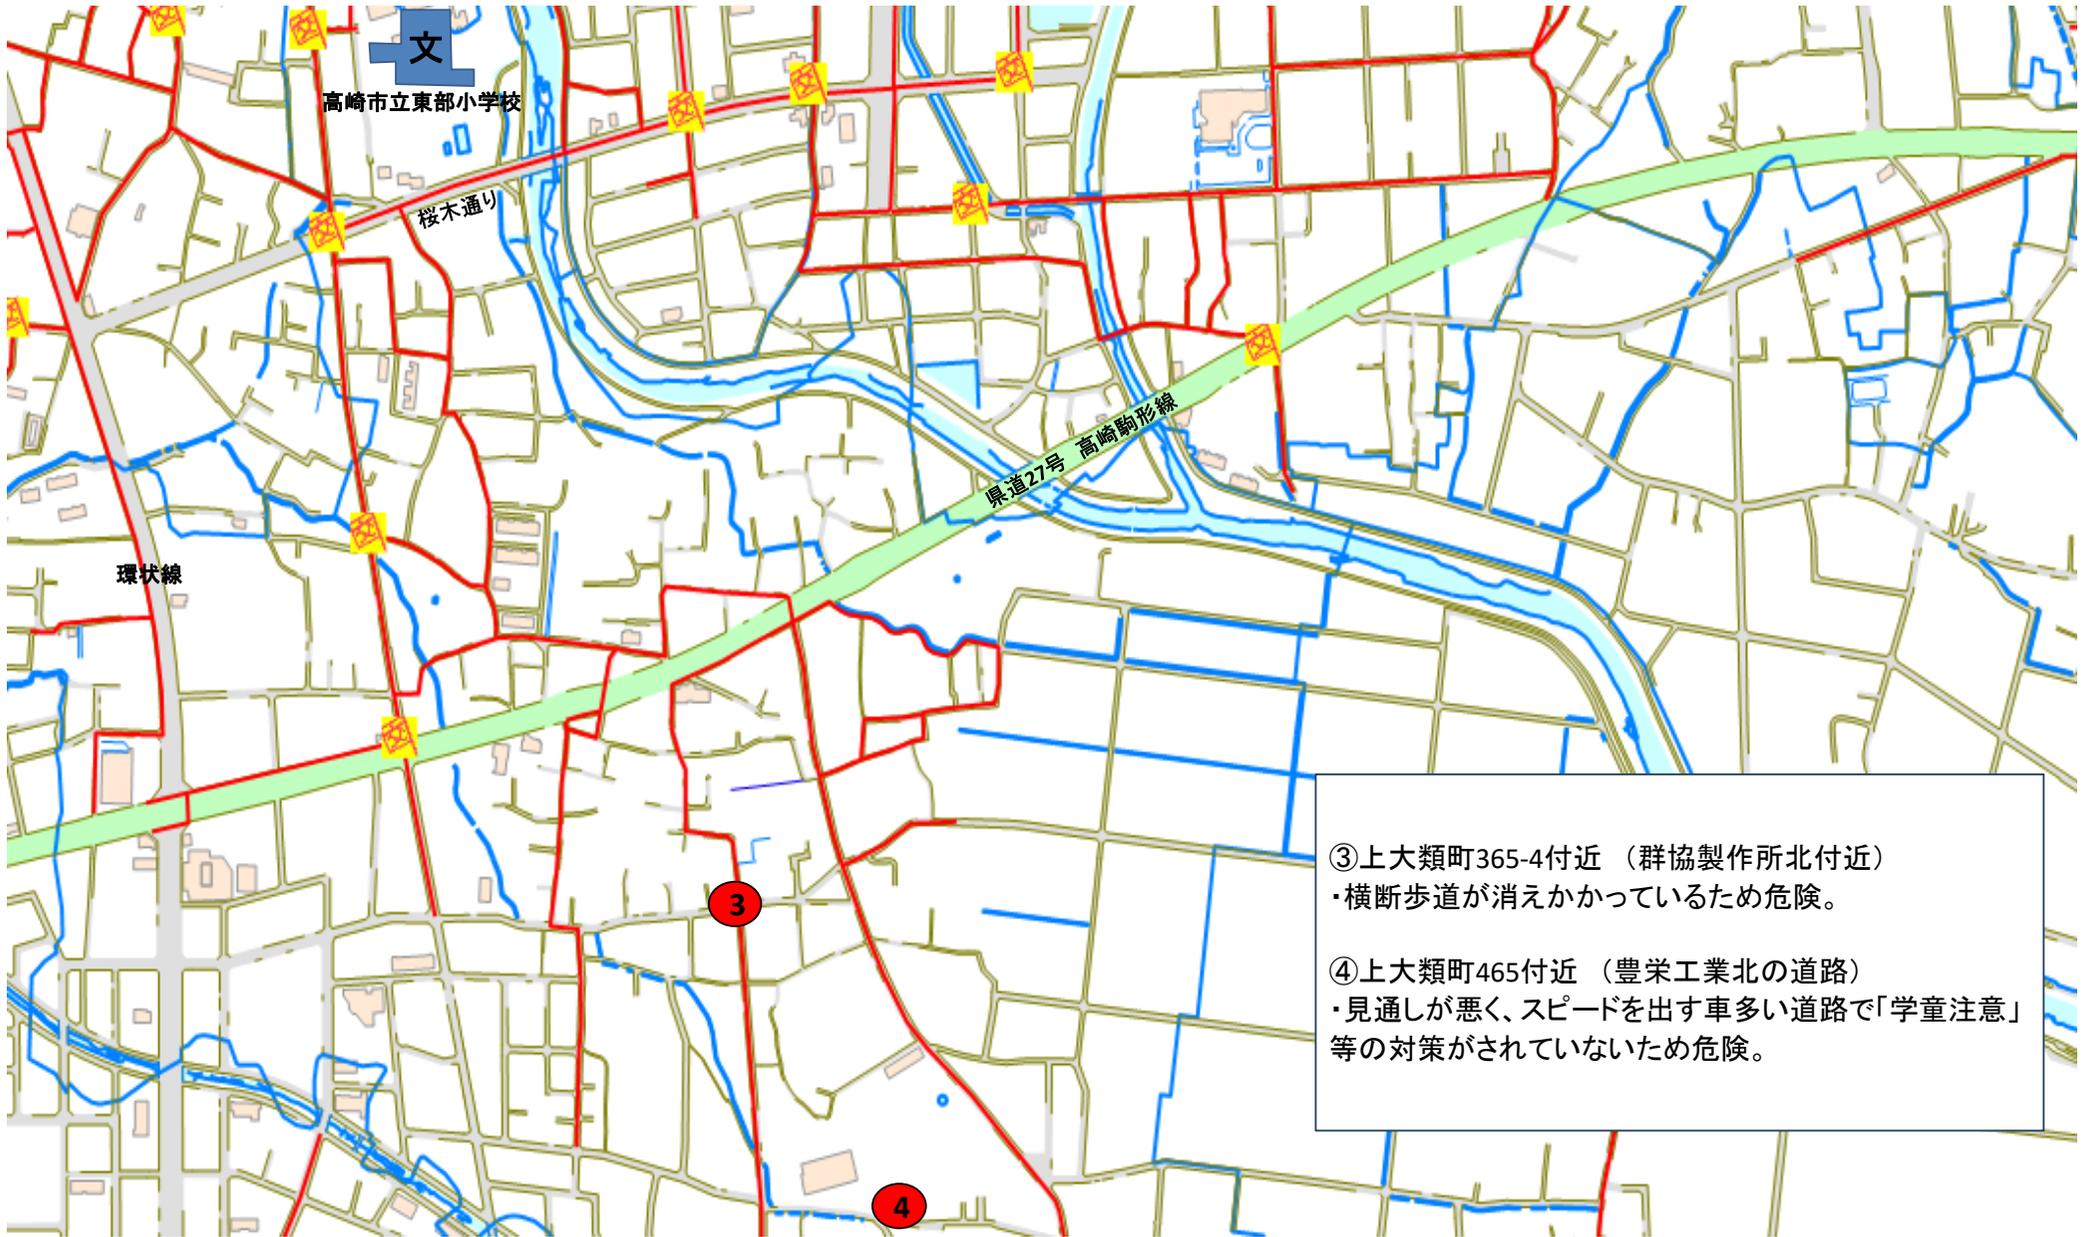
通学路危険箇所改善要望位置図 - 東部小学校 -

③上大類町365-4付近（群協製作所北付近）
・横断歩道が消えかかっているため危険。

④上大類町465付近（豊栄工業北の道路）
・見通しが悪く、スピードを出す車多い道路で「学童注意」等の対策がされていないため危険。

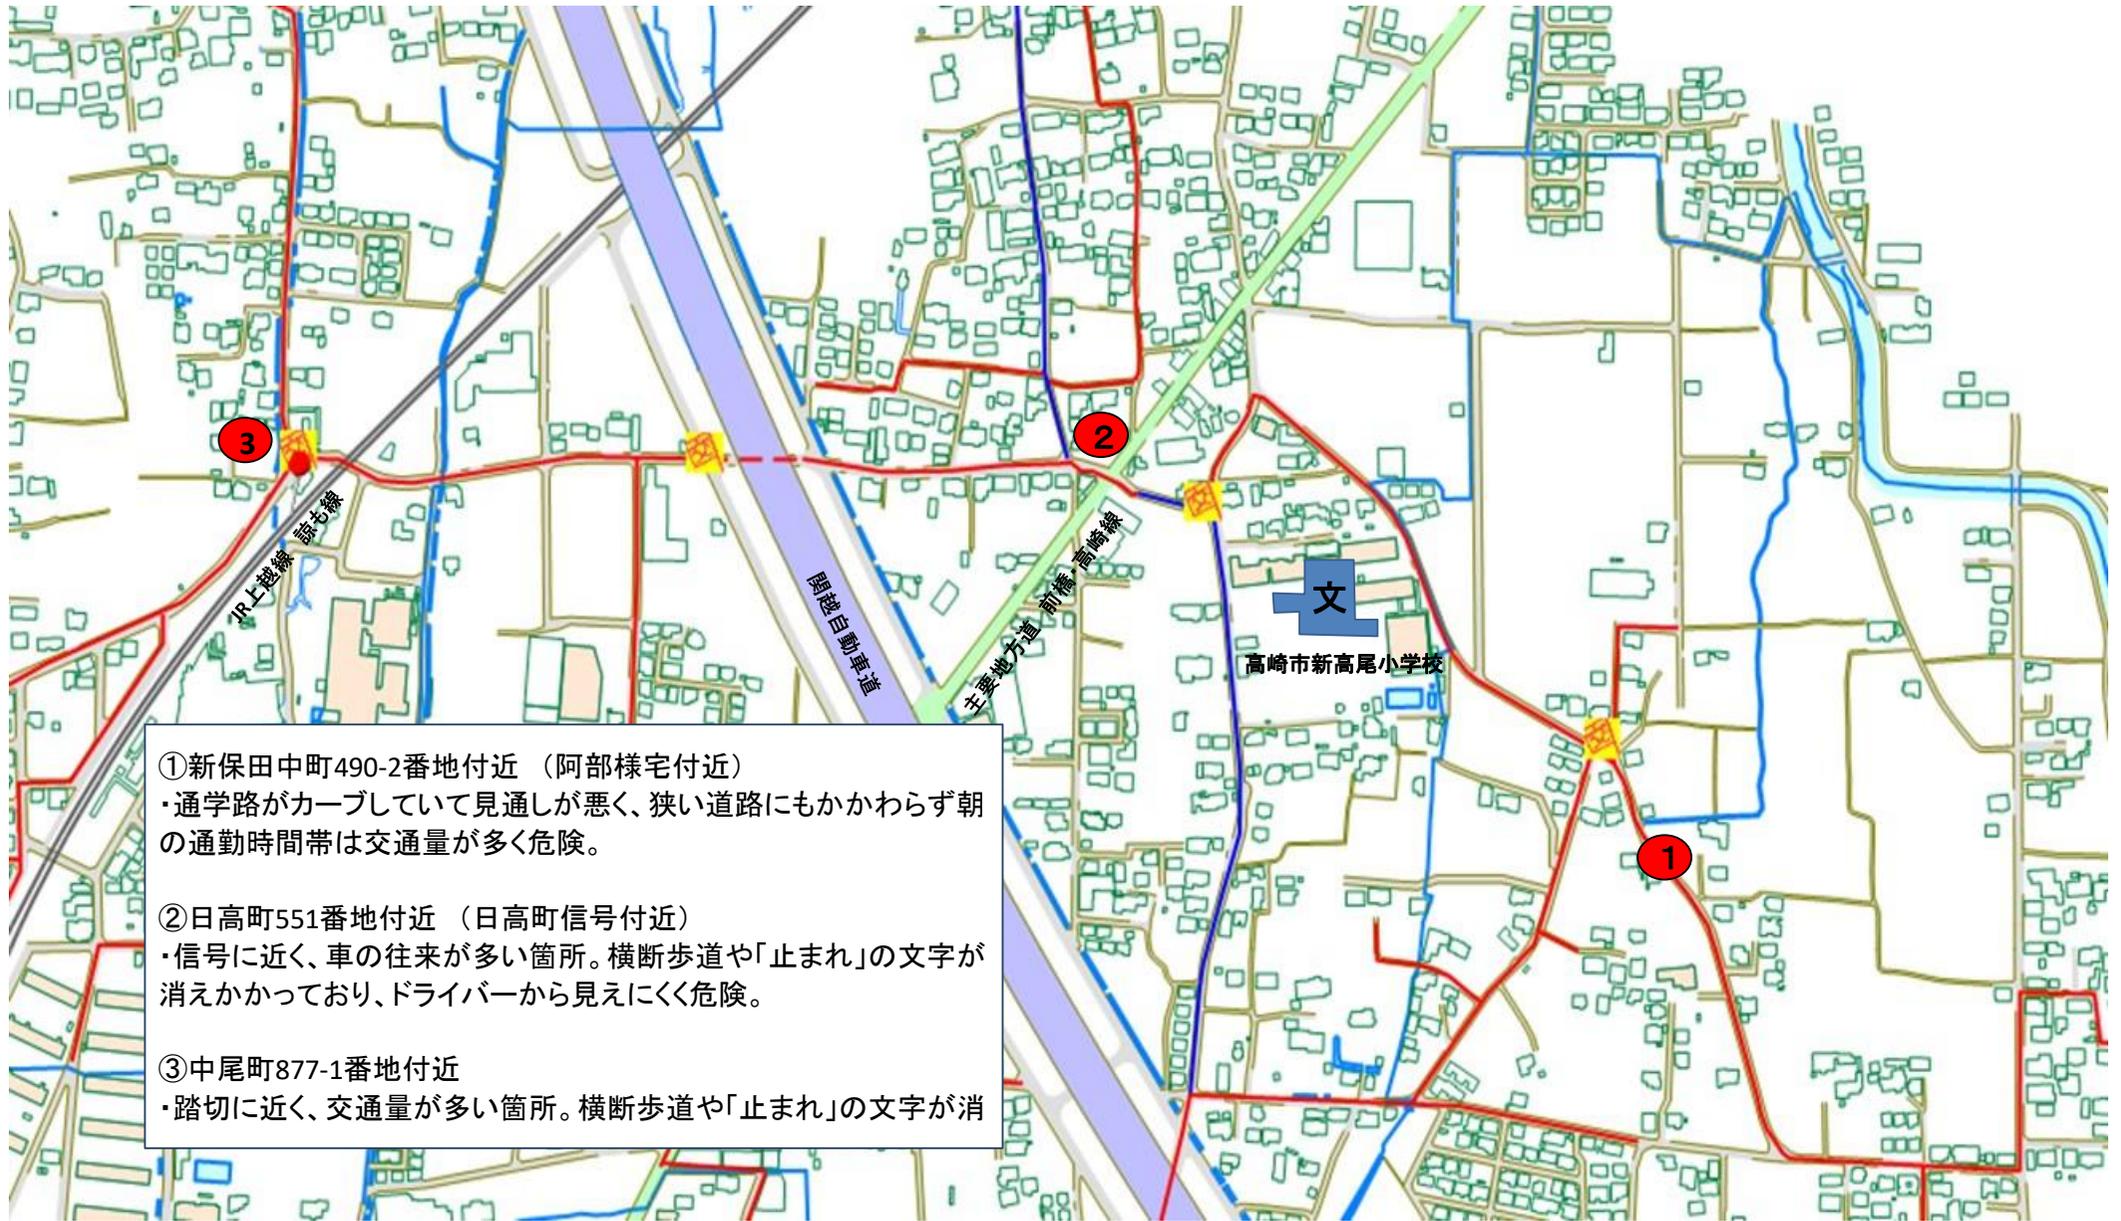
通学路危険箇所改善要望位置図 -新高尾小学校-

- ①新保田中町490-2番地付近（阿部様宅付近）
・通学路がカーブしていて見通しが悪く、狭い道路にもかかわらず朝の通勤時間帯は交通量が多く危険。
- ②日高町551番地付近（日高町信号付近）
・信号に近く、車の往来が多い箇所。横断歩道や「止まれ」の文字が消えかかっており、ドライバーから見えにくく危険。
- ③中尾町877-1番地付近
・踏切に近く、交通量が多い箇所。横断歩道や「止まれ」の文字が消

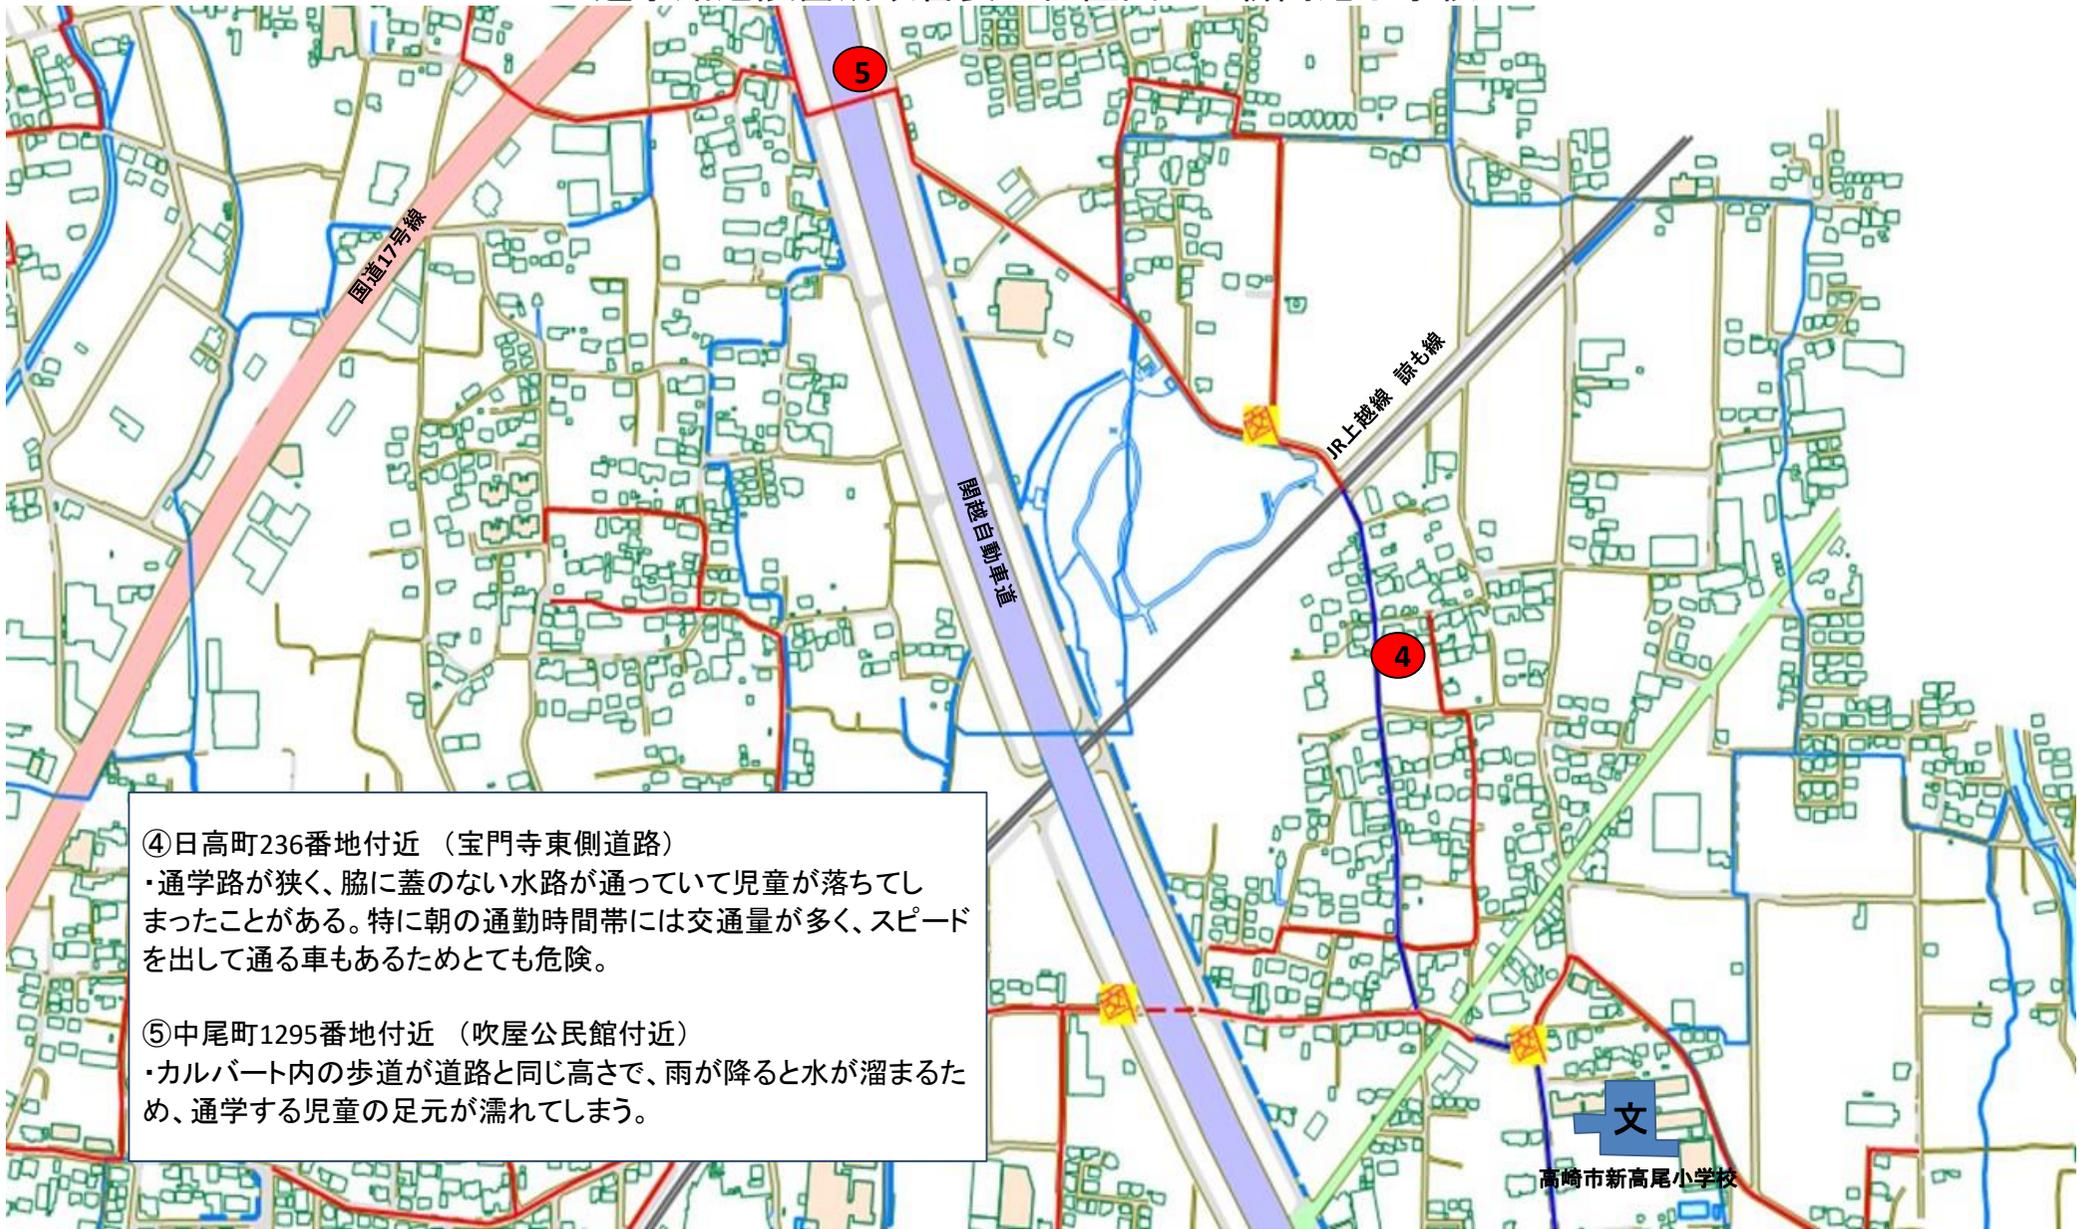
通学路危険箇所改善要望位置図 -新高尾小学校-

- ④日高町236番地付近（宝門寺東側道路）
 - ・通学路が狭く、脇に蓋のない水路が通っていて児童が落ちてしまったことがある。特に朝の通勤時間帯には交通量が多く、スピードを出して通る車もあるためとても危険。
- ⑤中尾町1295番地付近（吹屋公民館付近）
 - ・カルバート内の歩道が道路と同じ高さで、雨が降ると水が溜まるため、通学する児童の足元が濡れてしまう。

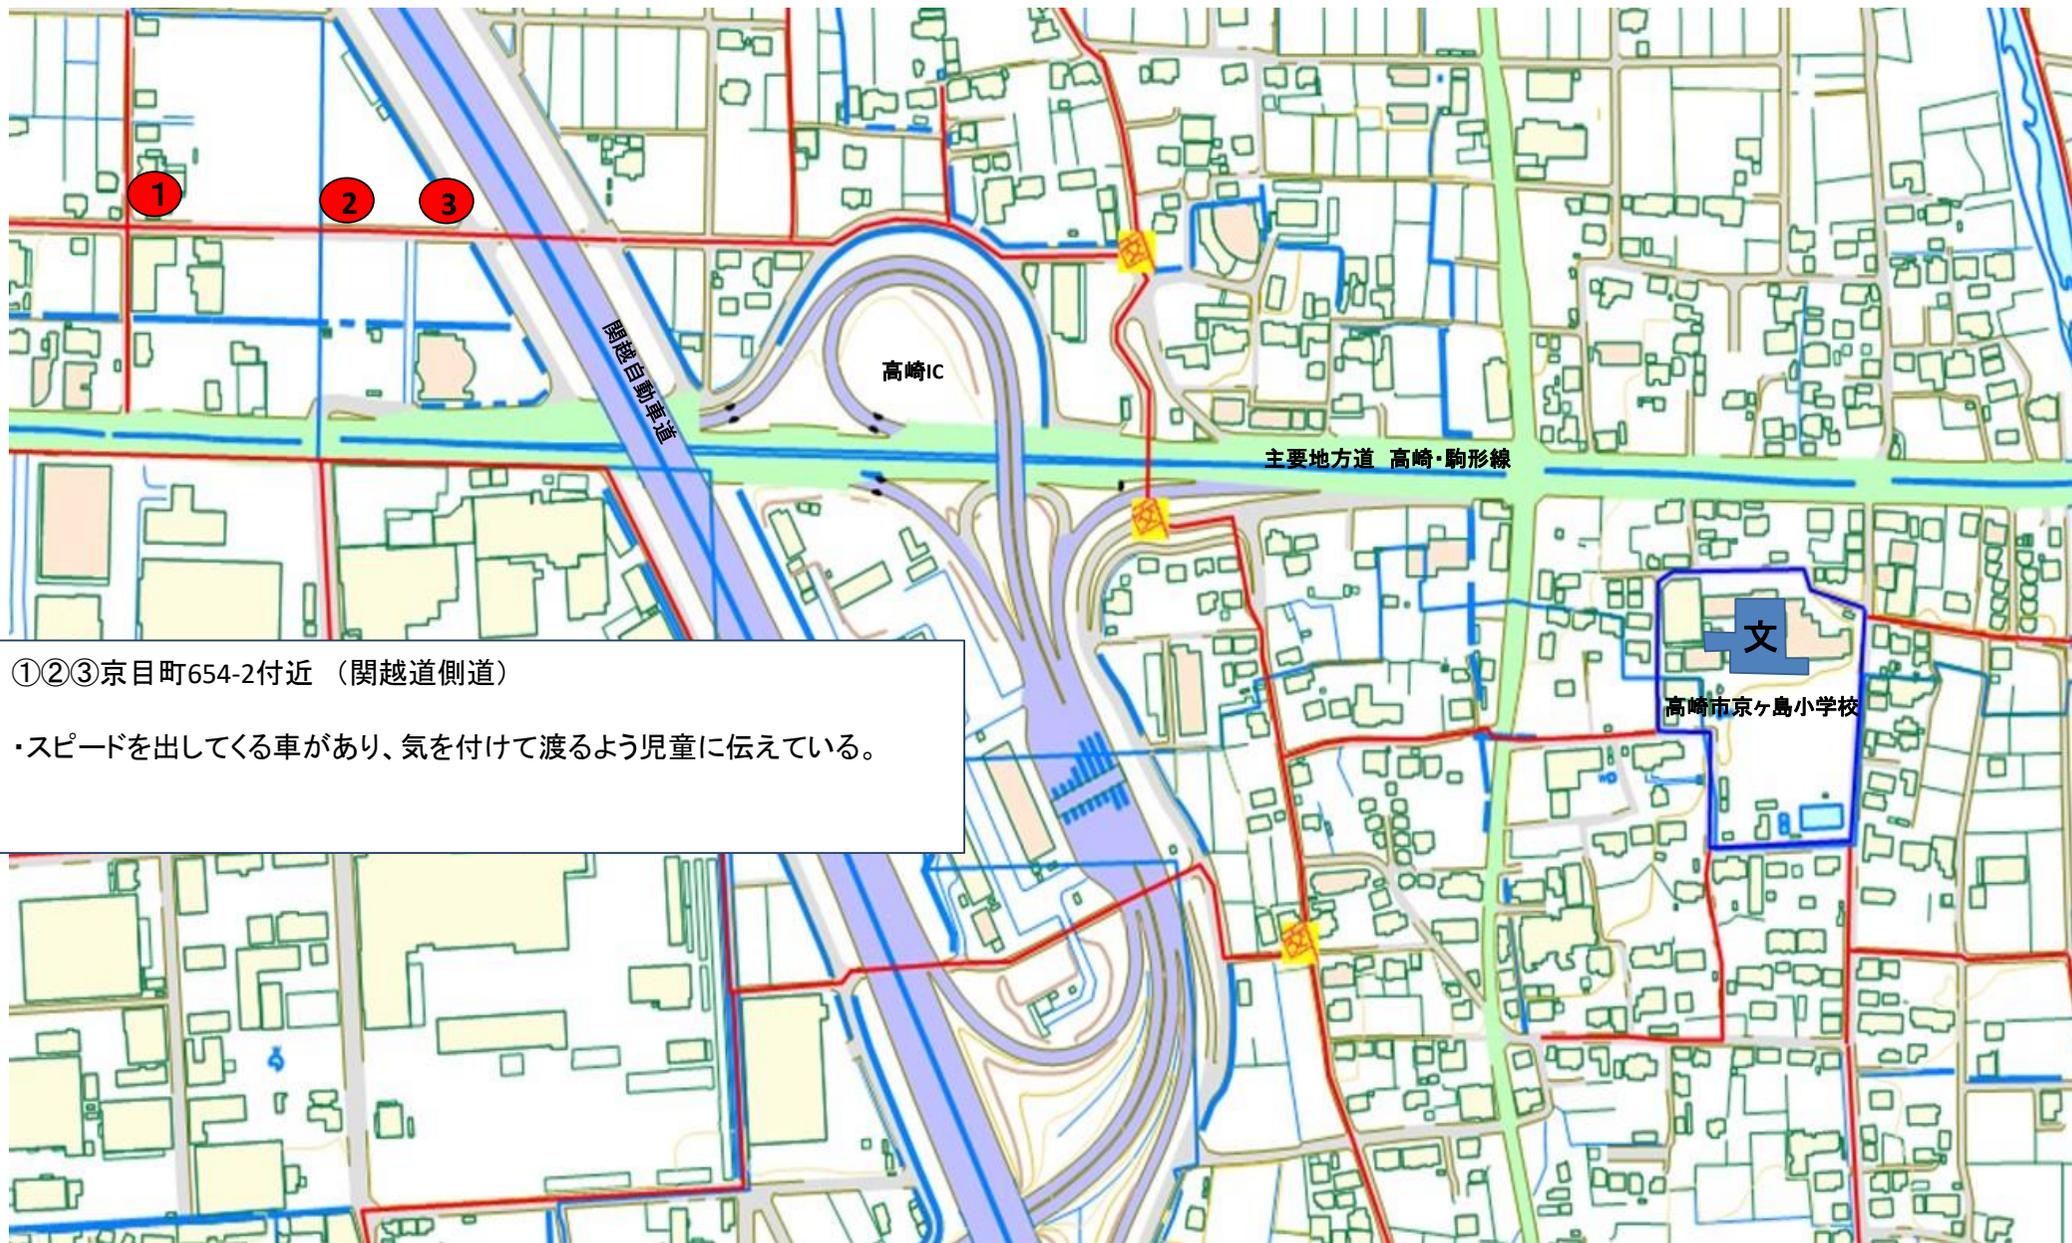
通学路危険箇所改善要望位置図 -京ヶ島小学校-

①②③京目町654-2付近（関越道側道）
 ・スピードを出してくる車があり、気を付けて渡るよう児童に伝えている。

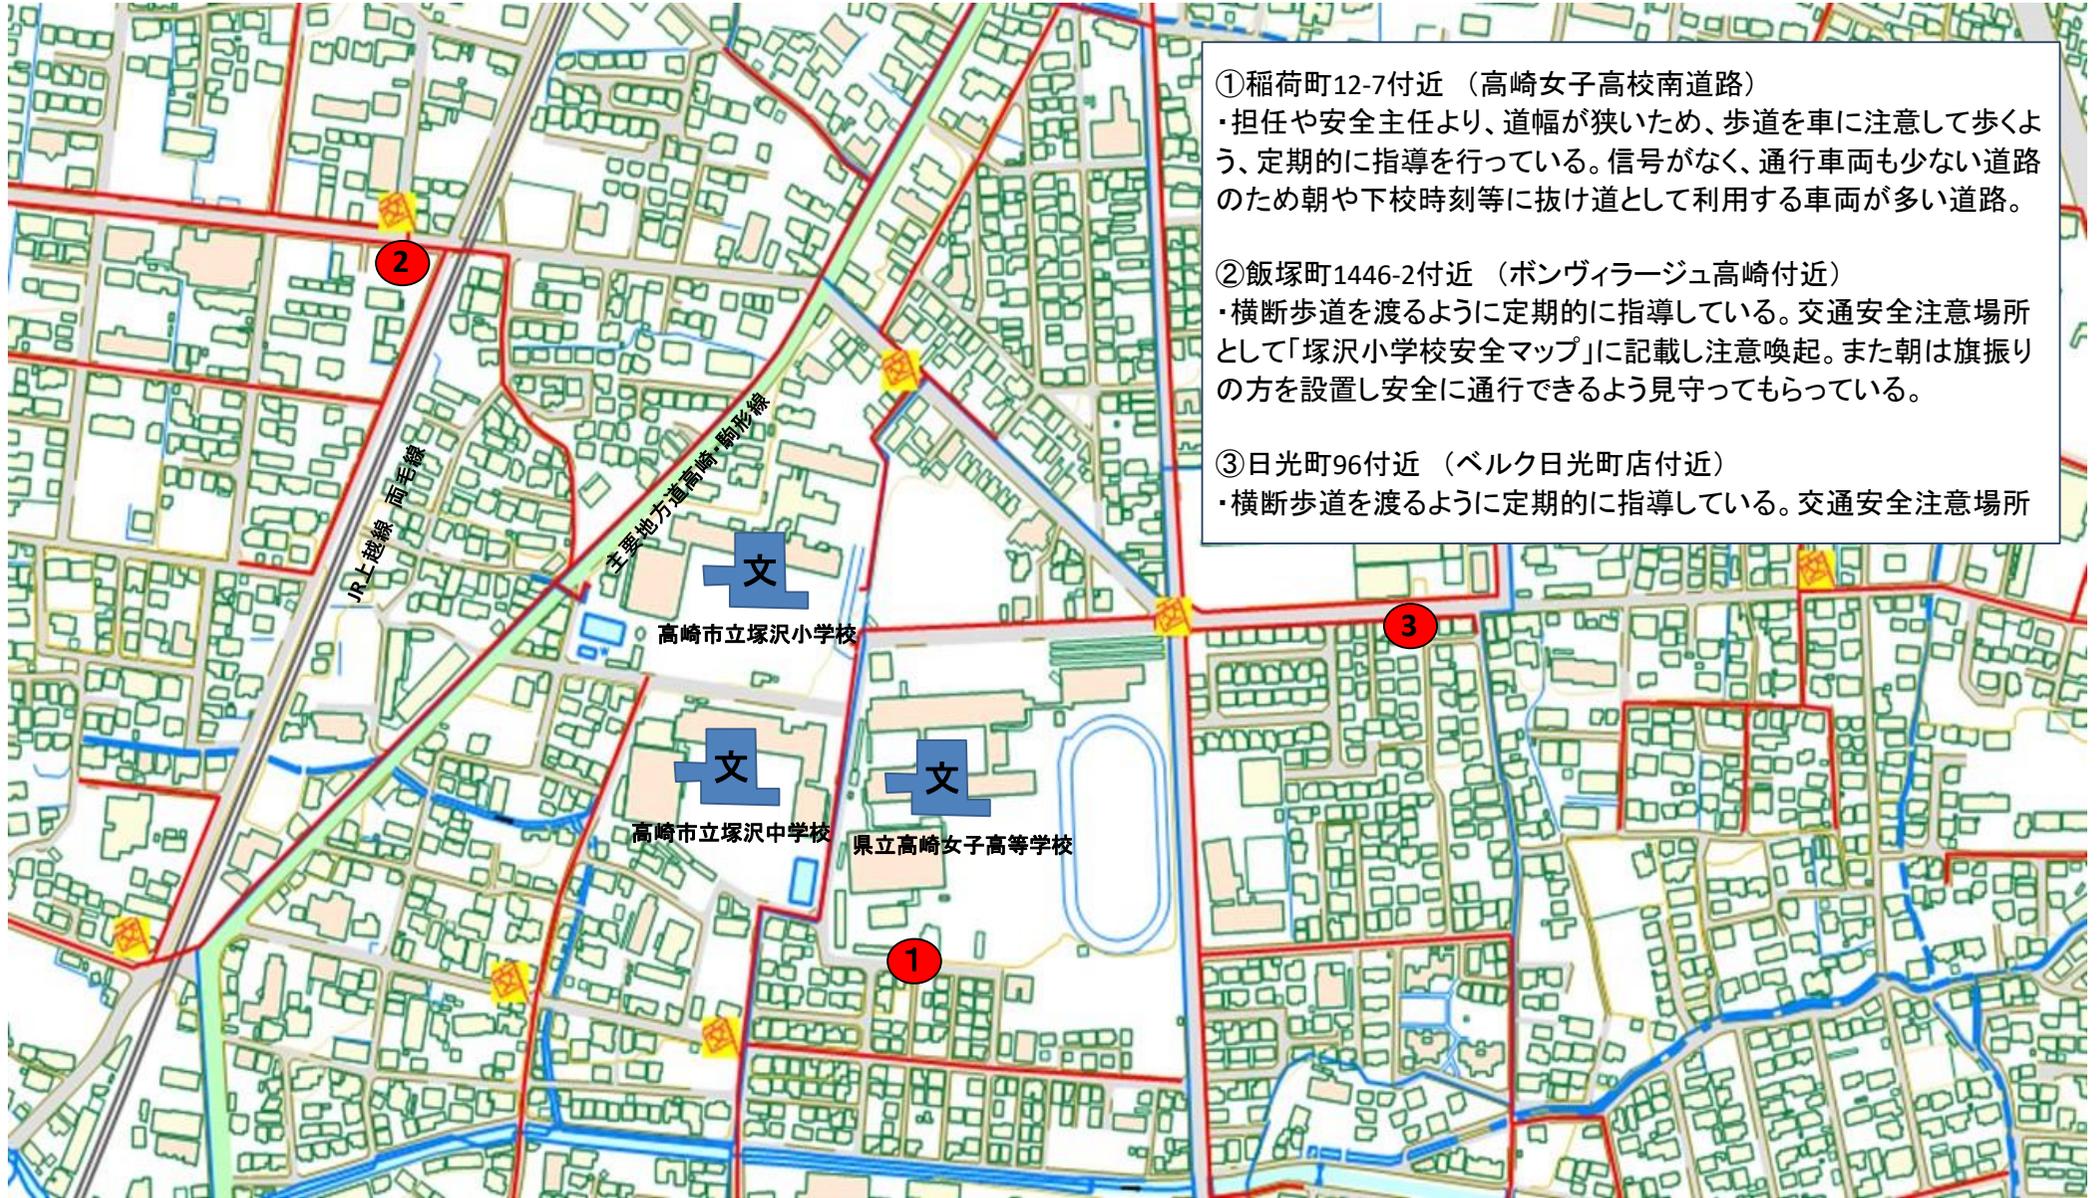
通学路危険箇所改善要望位置図 -塚沢小学校-

- ①稲荷町12-7付近（高崎女子高校南道路）
 - ・担任や安全主任より、道幅が狭いため、歩道を車に注意して歩くよう、定期的に指導を行っている。信号がなく、通行車両も少ない道路のため朝や下校時刻等に抜け道として利用する車両が多い道路。
- ②飯塚町1446-2付近（ボンヴィラージュ高崎付近）
 - ・横断歩道を渡るように定期的に指導している。交通安全注意場所として「塚沢小学校安全マップ」に記載し注意喚起。また朝は旗振りの方を設置し安全に通行できるよう見守ってもらっている。
- ③日光町96付近（ベルク日光町店付近）
 - ・横断歩道を渡るように定期的に指導している。交通安全注意場所

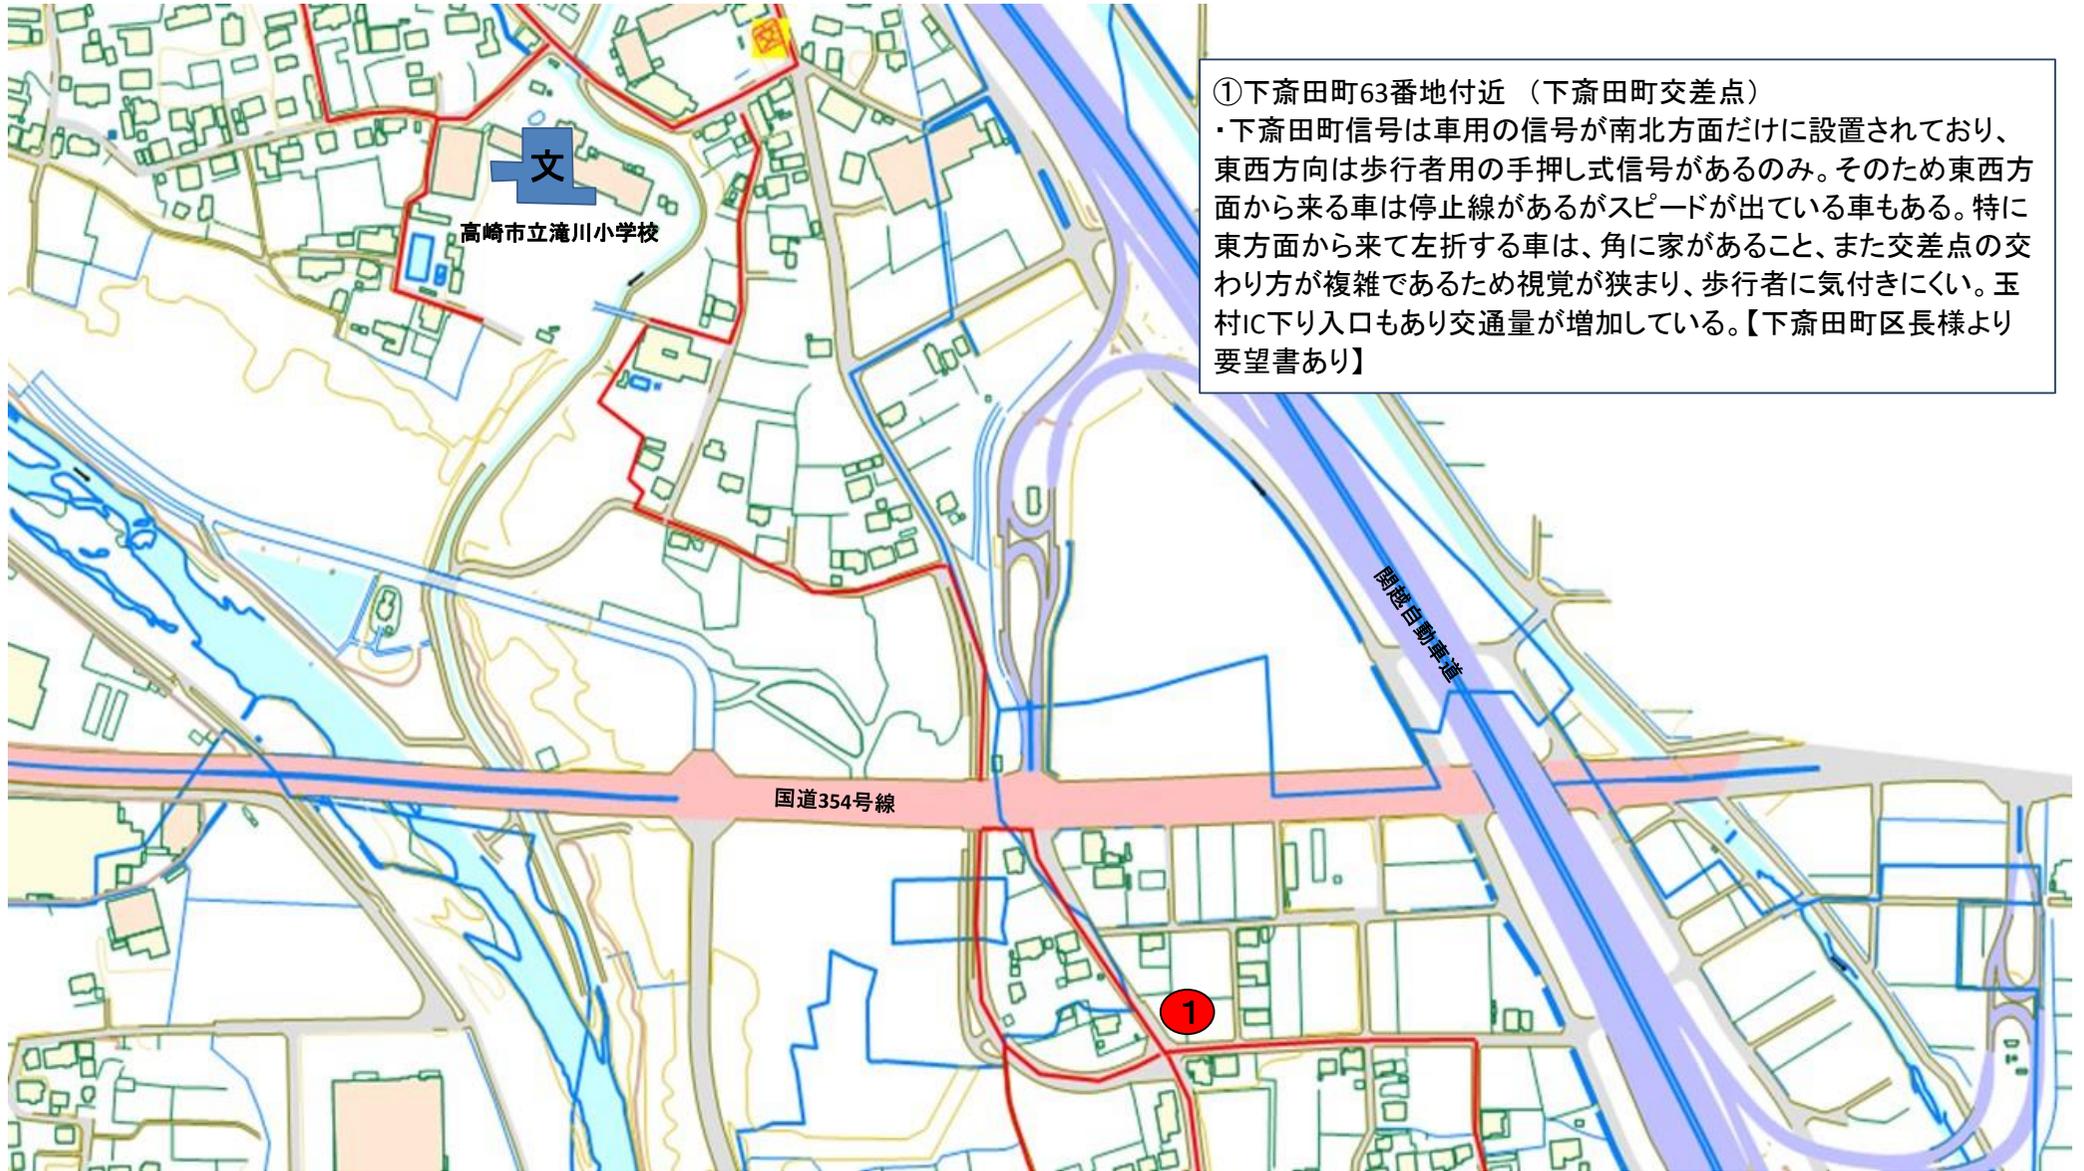
通学路危険箇所改善要望位置図 -滝川小学校-

①下齋田町63番地付近（下齋田町交差点）
 ・下齋田町信号は車用の信号が南北方面だけに設置されており、東西方向は歩行者用の手押し式信号があるのみ。そのため東西方面から来る車は停止線があるがスピードが出ている車もある。特に東方面から来て左折する車は、角に家があること、また交差点の交わり方が複雑であるため視覚が狭まり、歩行者に気付きにくい。玉村IC下り入口もあり交通量が増加している。【下齋田町区長様より要望書あり】

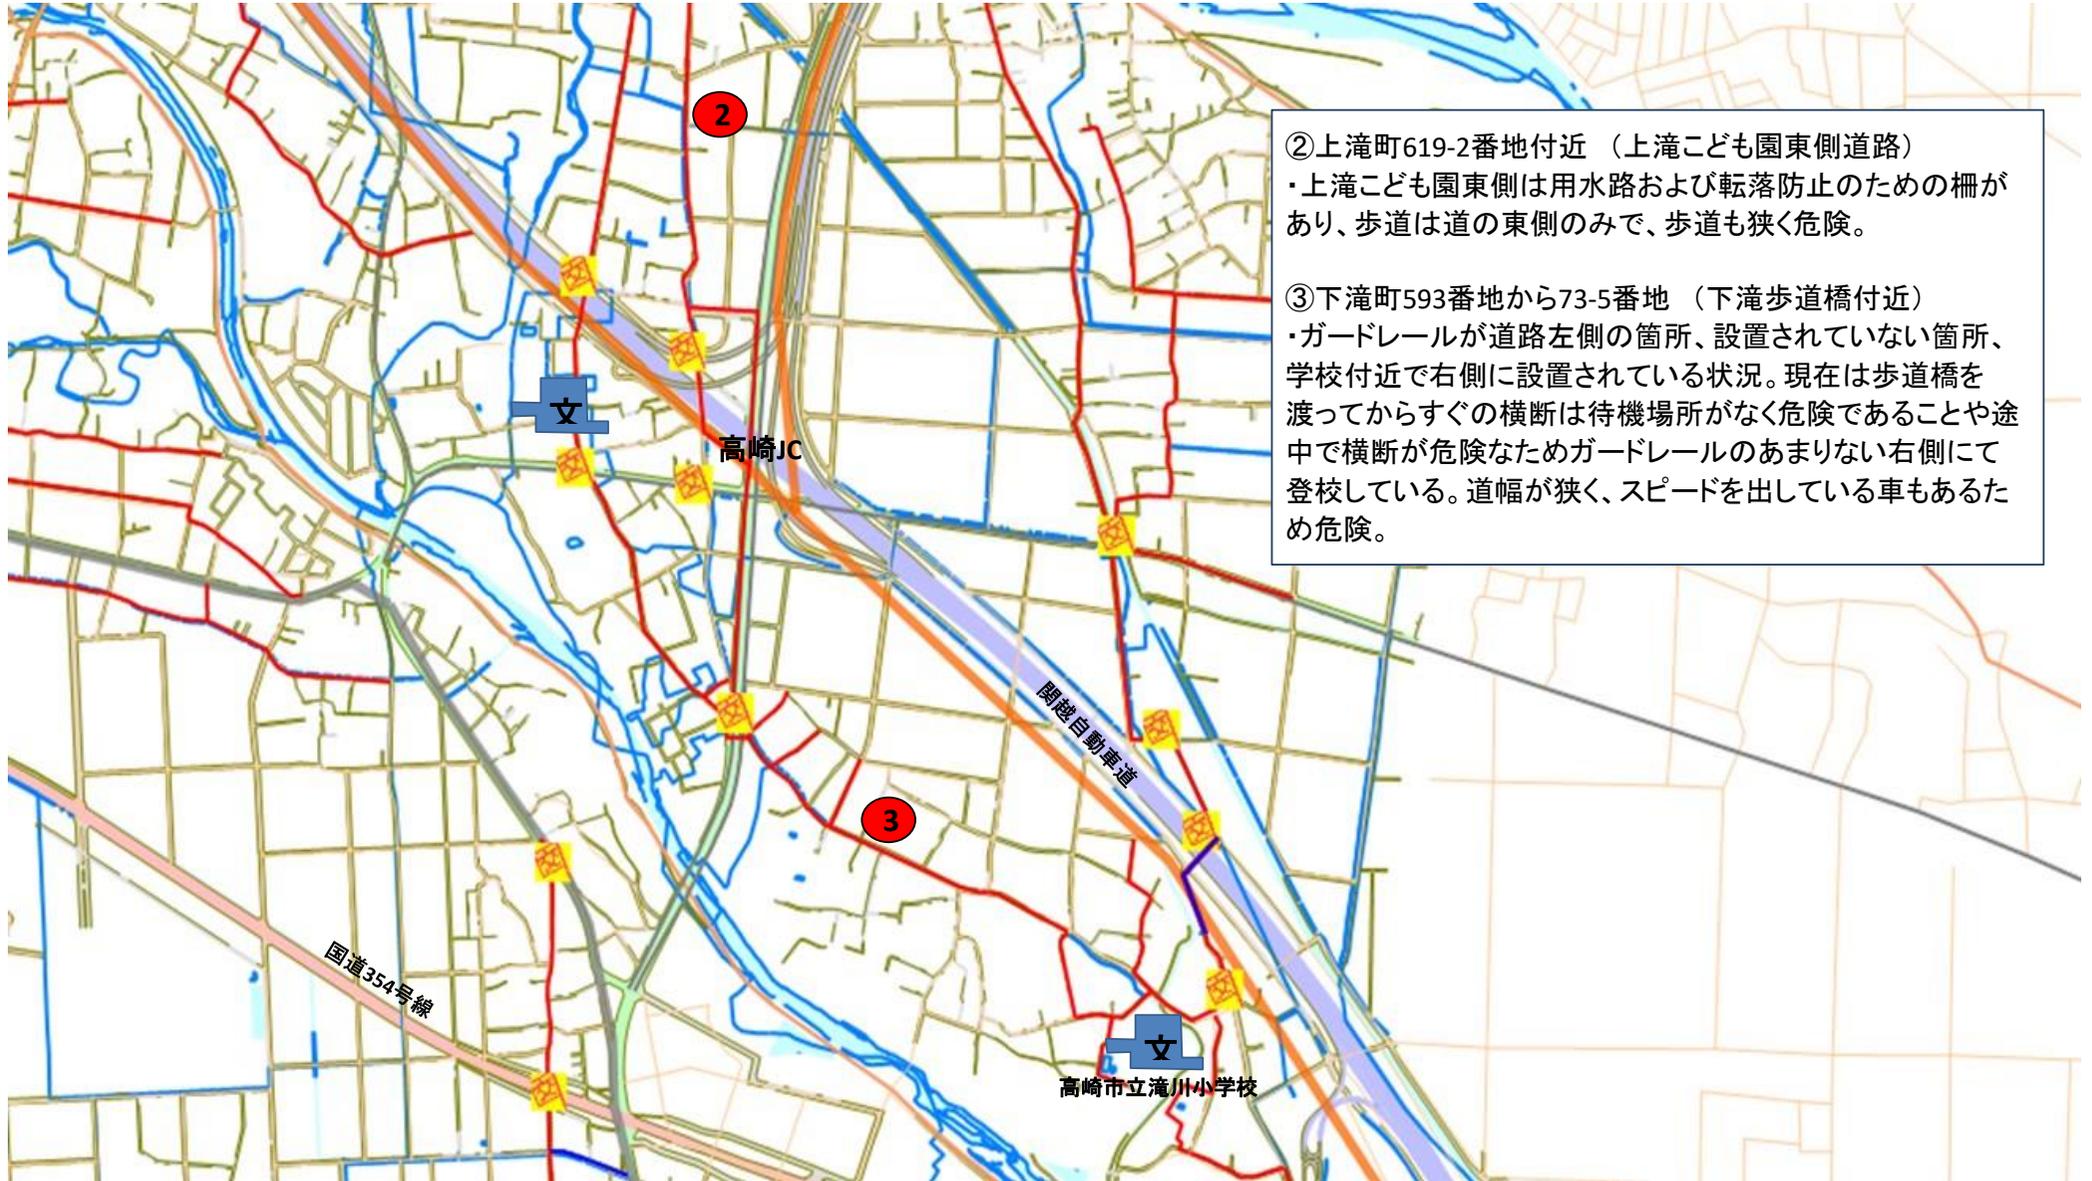
通学路危険箇所改善要望位置図 -滝川小学校-

②上滝町619-2番地付近（上滝こども園東側道路）
 ・上滝こども園東側は用水路および転落防止のための柵があり、歩道は道の東側のみで、歩道も狭く危険。

③下滝町593番地から73-5番地（下滝歩道橋付近）
 ・ガードレールが道路左側の箇所、設置されていない箇所、学校付近で右側に設置されている状況。現在は歩道橋を渡ってからすぐの横断は待機場所がなく危険であることや途中で横断が危険なためガードレールのあまりない右側にて登校している。道幅が狭く、スピードを出している車もあるため危険。
