通学路危険箇所改善要望位置図 -倉賀野小学校-

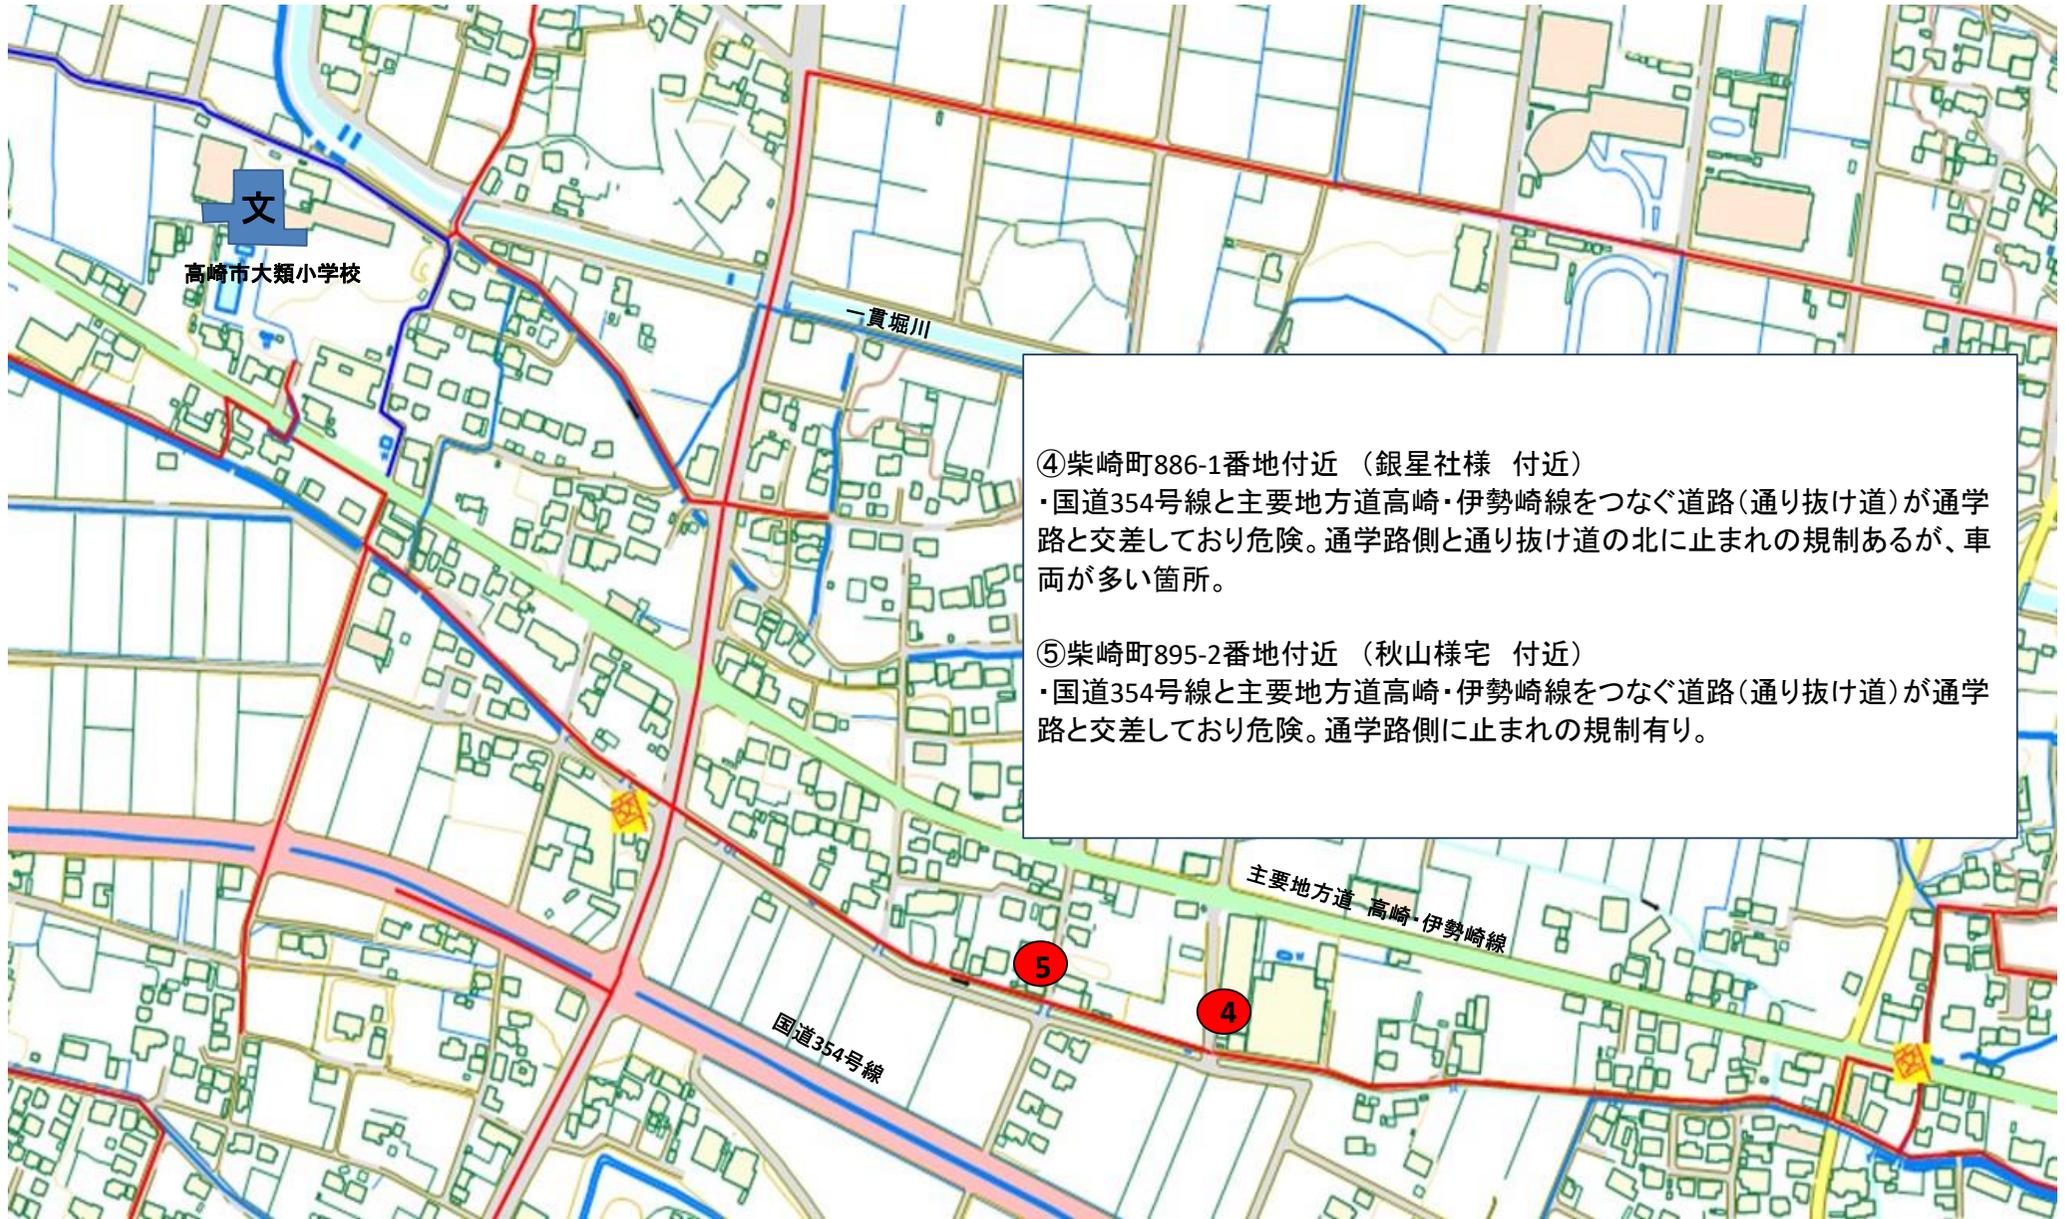
通学路危険箇所改善要望位置図 -大類小学校-

④柴崎町886-1番地付近（銀星社様 付近）
 ・国道354号線と主要地方道高崎・伊勢崎線をつなぐ道路(通り抜け道)が通学路と交差しており危険。通学路側と通り抜け道の北に止まれの規制があるが、車両が多い箇所。

⑤柴崎町895-2番地付近（秋山様宅 付近）
 ・国道354号線と主要地方道高崎・伊勢崎線をつなぐ道路(通り抜け道)が通学路と交差しており危険。通学路側に止まれの規制有り。

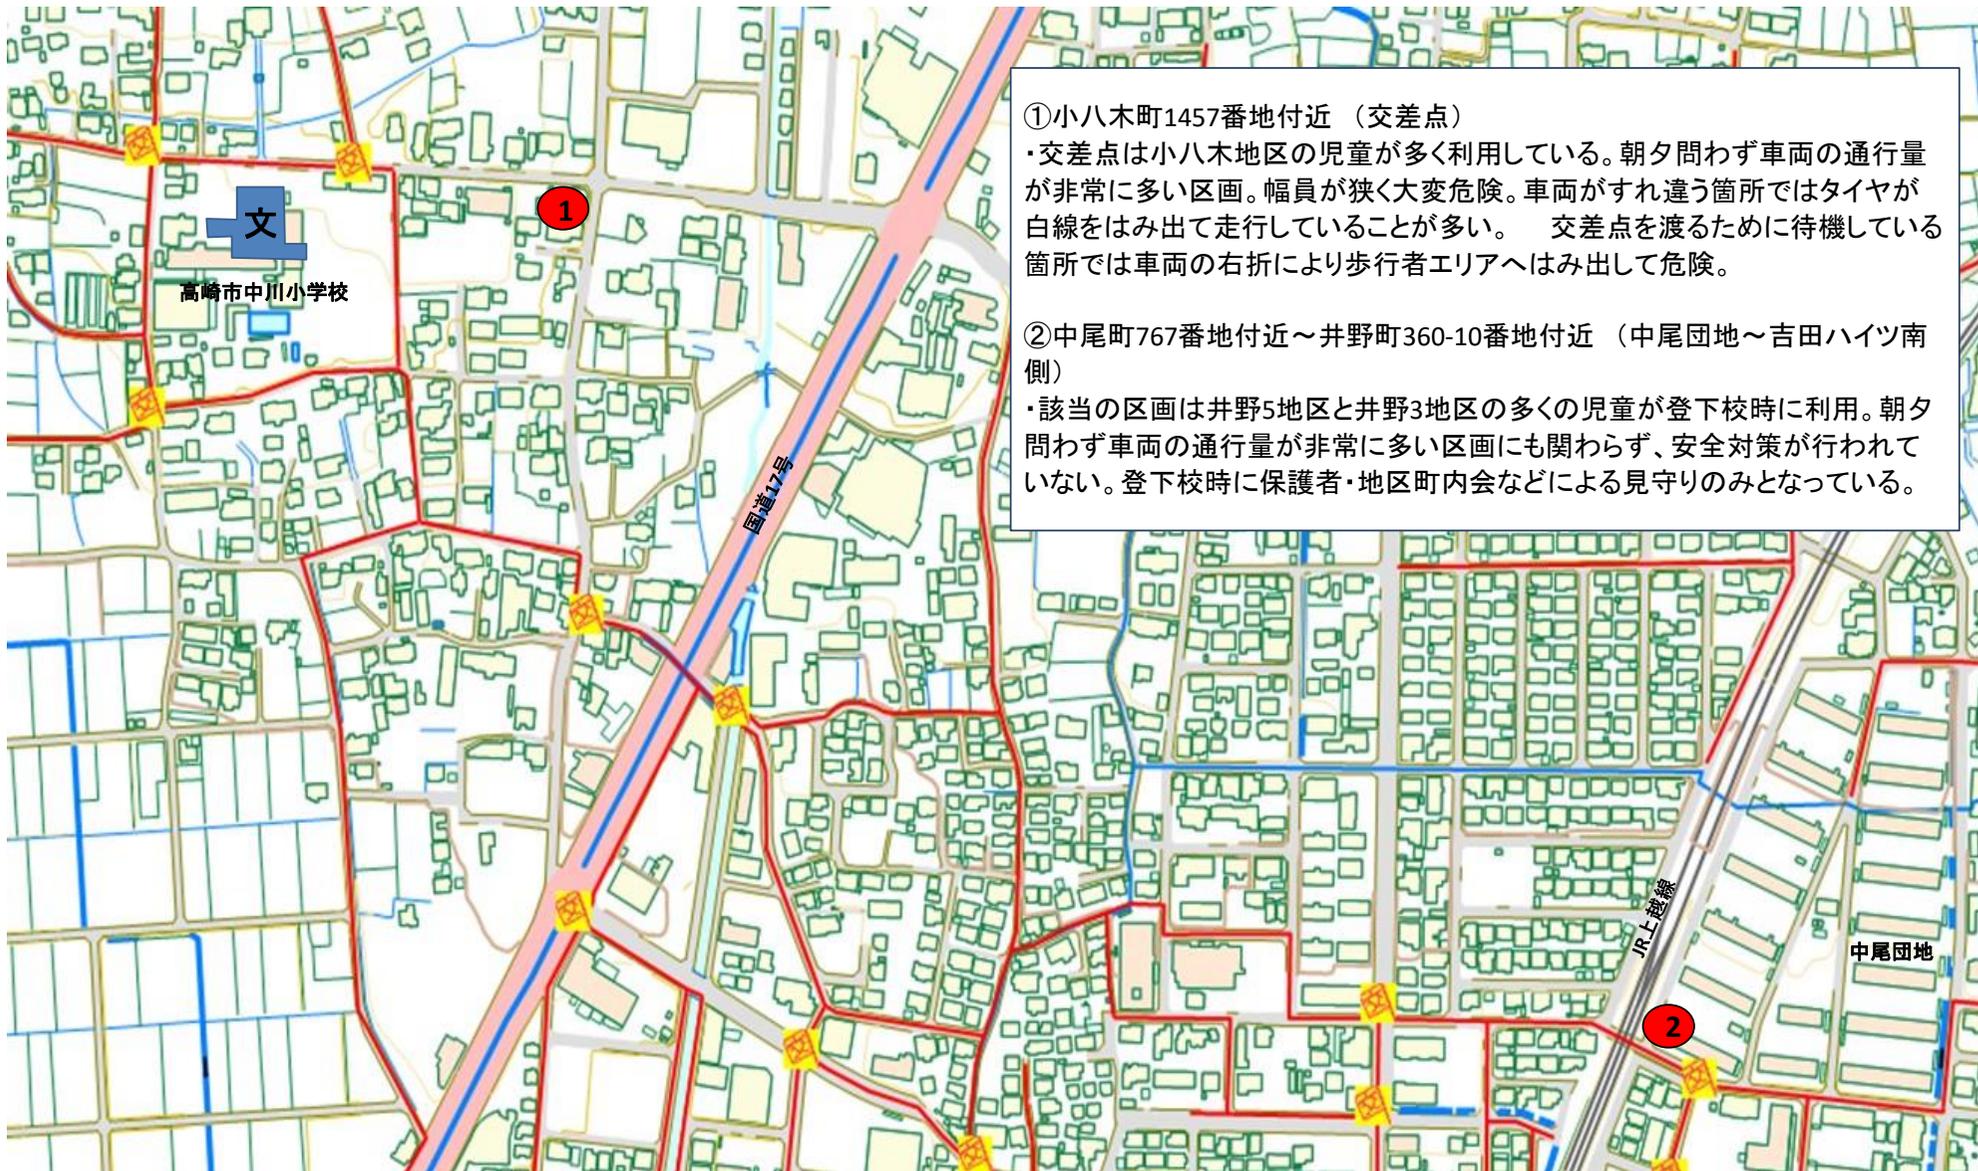
通学路危険箇所改善要望位置図 -中川小学校-

①小八木町1457番地付近（交差点）
 ・交差点は小八木地区の児童が多く利用している。朝夕問わず車両の通行量が非常に多い区画。幅員が狭く大変危険。車両がすれ違う箇所ではタイヤが白線をはみ出して走行していることが多い。交差点を渡るために待機している箇所では車両の右折により歩行者エリアへはみ出して危険。

②中尾町767番地付近～井野町360-10番地付近（中尾団地～吉田ハイツ南側）
 ・該当の区画は井野5地区と井野3地区の多くの児童が登下校時に利用。朝夕問わず車両の通行量が非常に多い区画にも関わらず、安全対策が行われていない。登下校時に保護者・地区町内会などによる見守りのみとなっている。

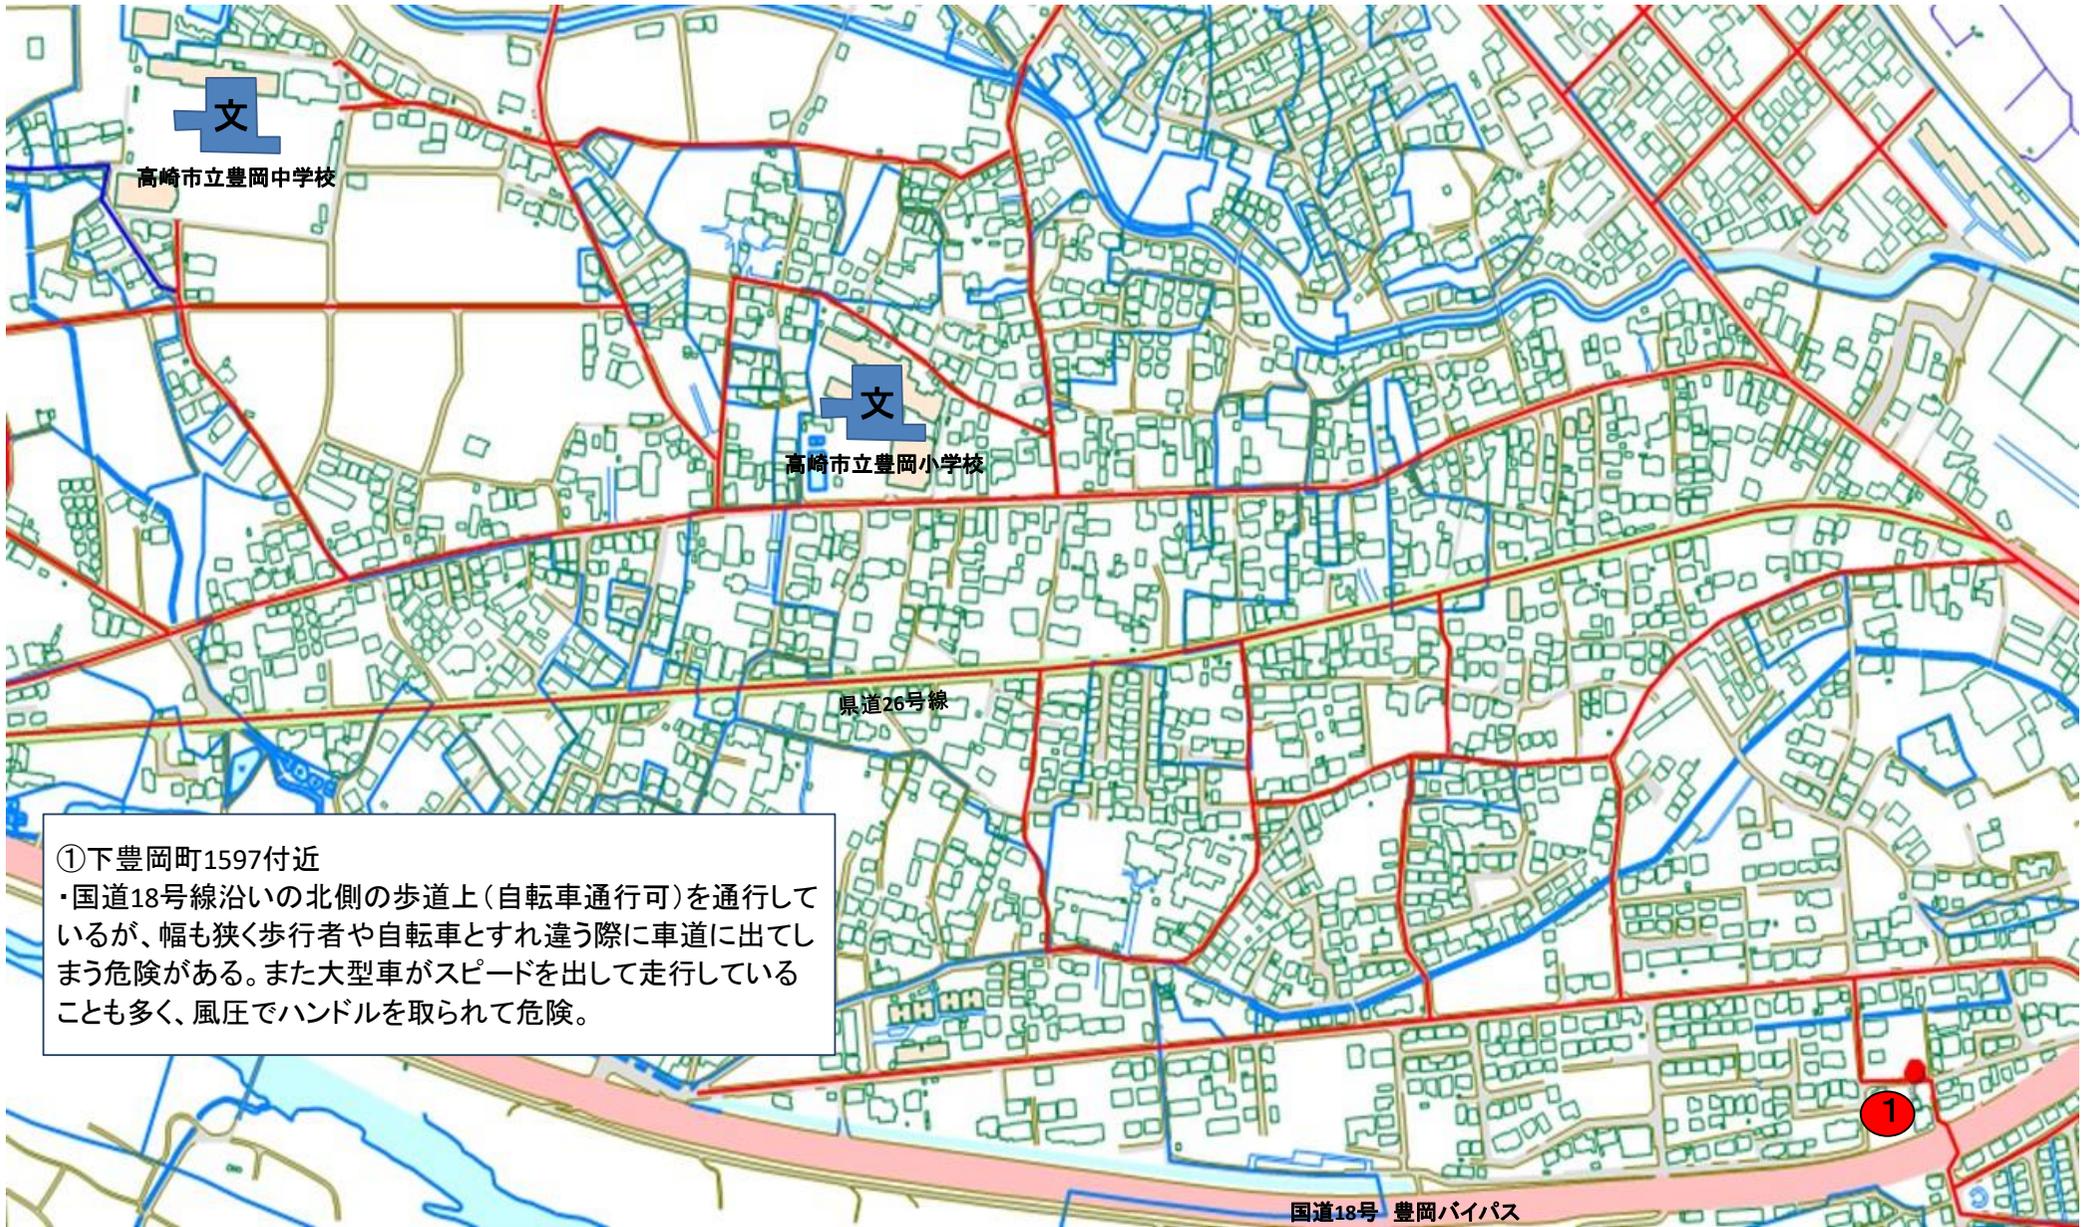
通学路危険箇所改善要望位置図 -豊岡中学校-

①下豊岡町1597付近

・国道18号線沿いの北側の歩道上(自転車通行可)を通行しているが、幅も狭く歩行者や自転車とすれ違う際に車道に出てしまう危険がある。また大型車がスピードを出して走行していることも多く、風圧でハンドルを取られて危険。

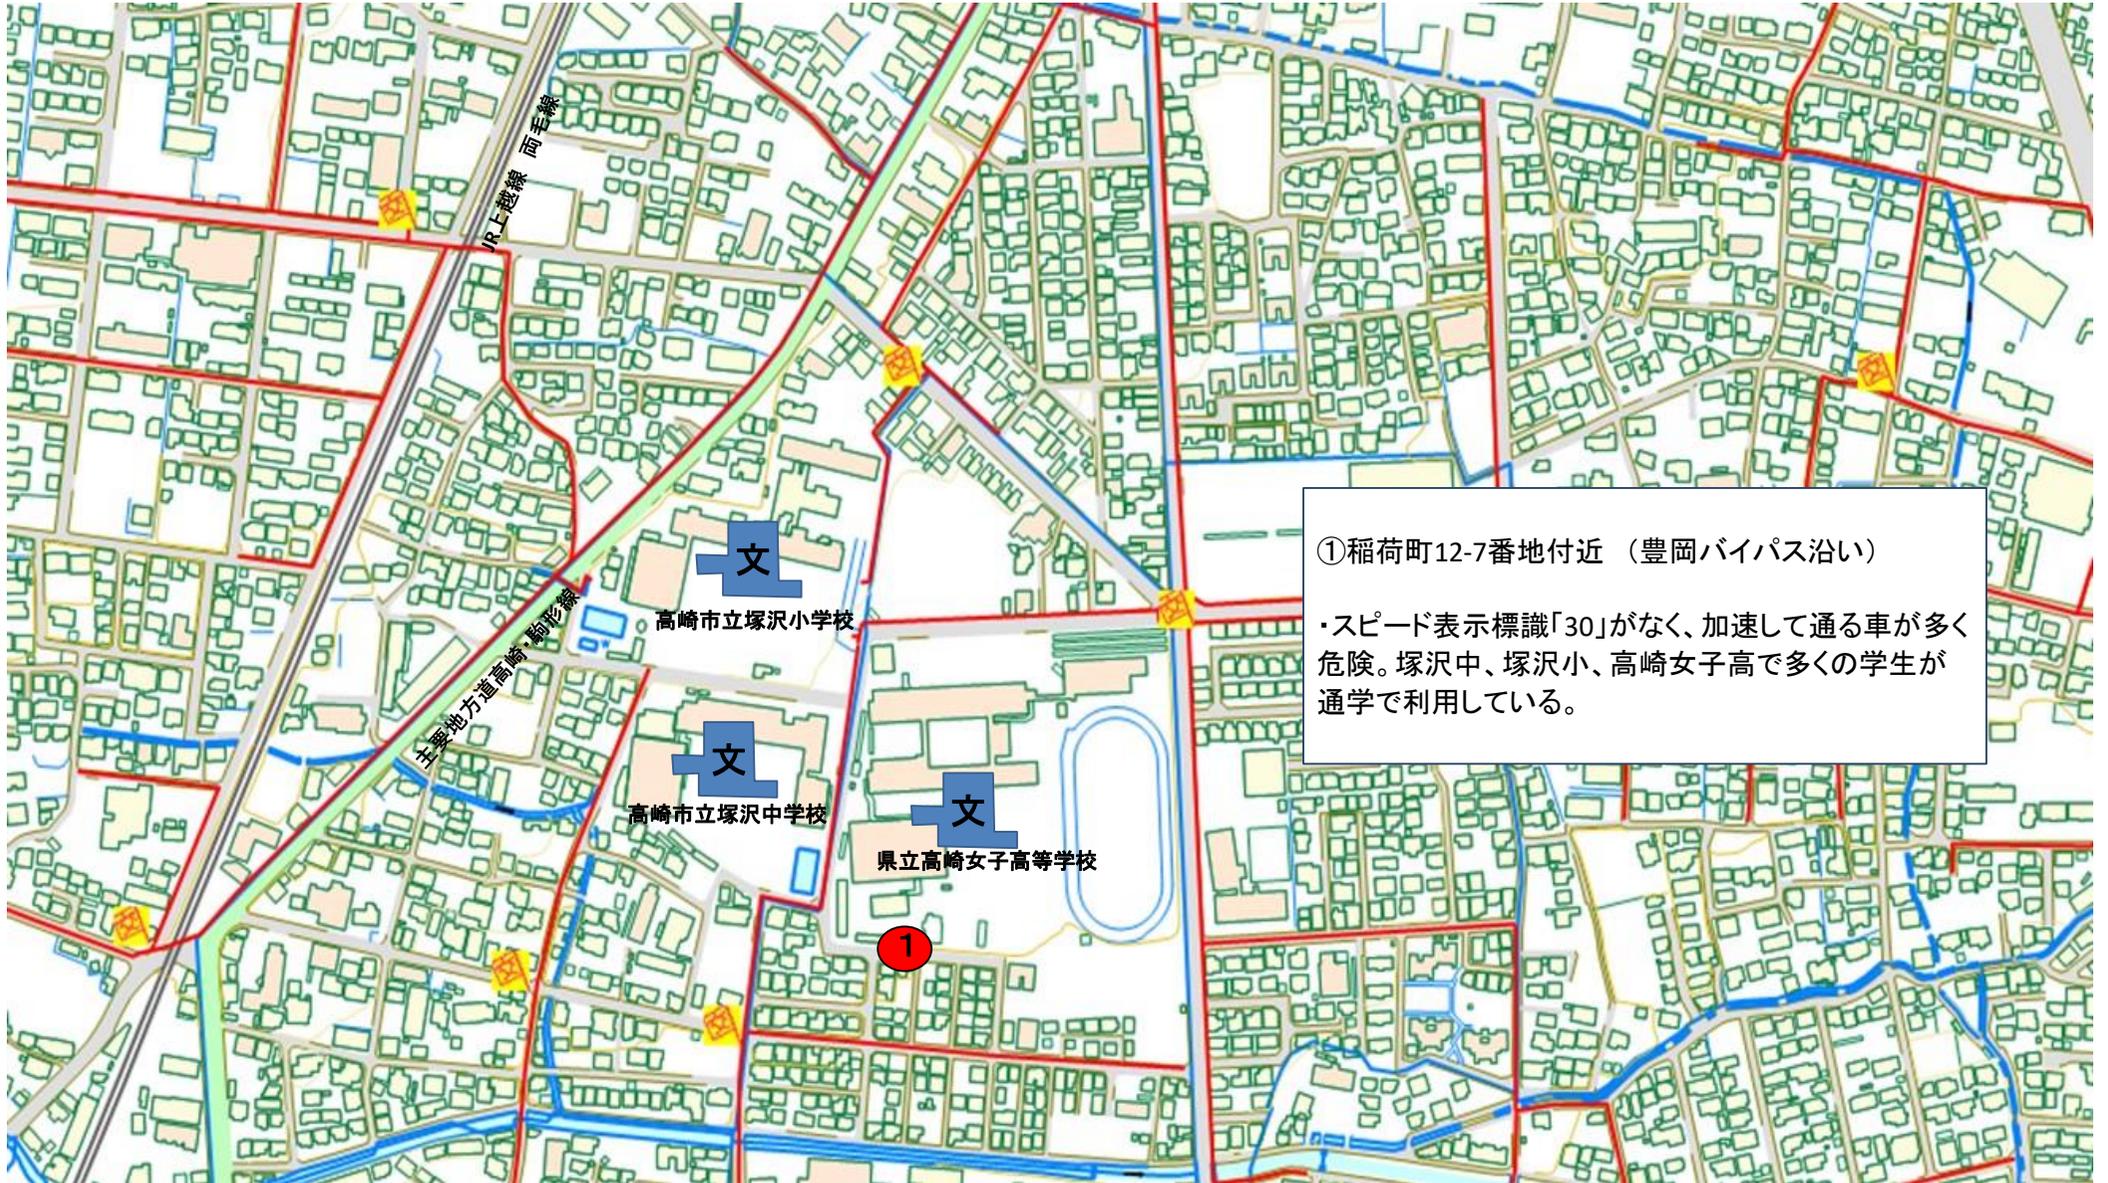
通学路危険箇所改善要望位置図 -塚沢中学校-

①稲荷町12-7番地付近（豊岡バイパス沿い）
 ・スピード表示標識「30」がなく、加速して通る車が多く危険。塚沢中、塚沢小、高崎女子高で多くの学生が通学で利用している。

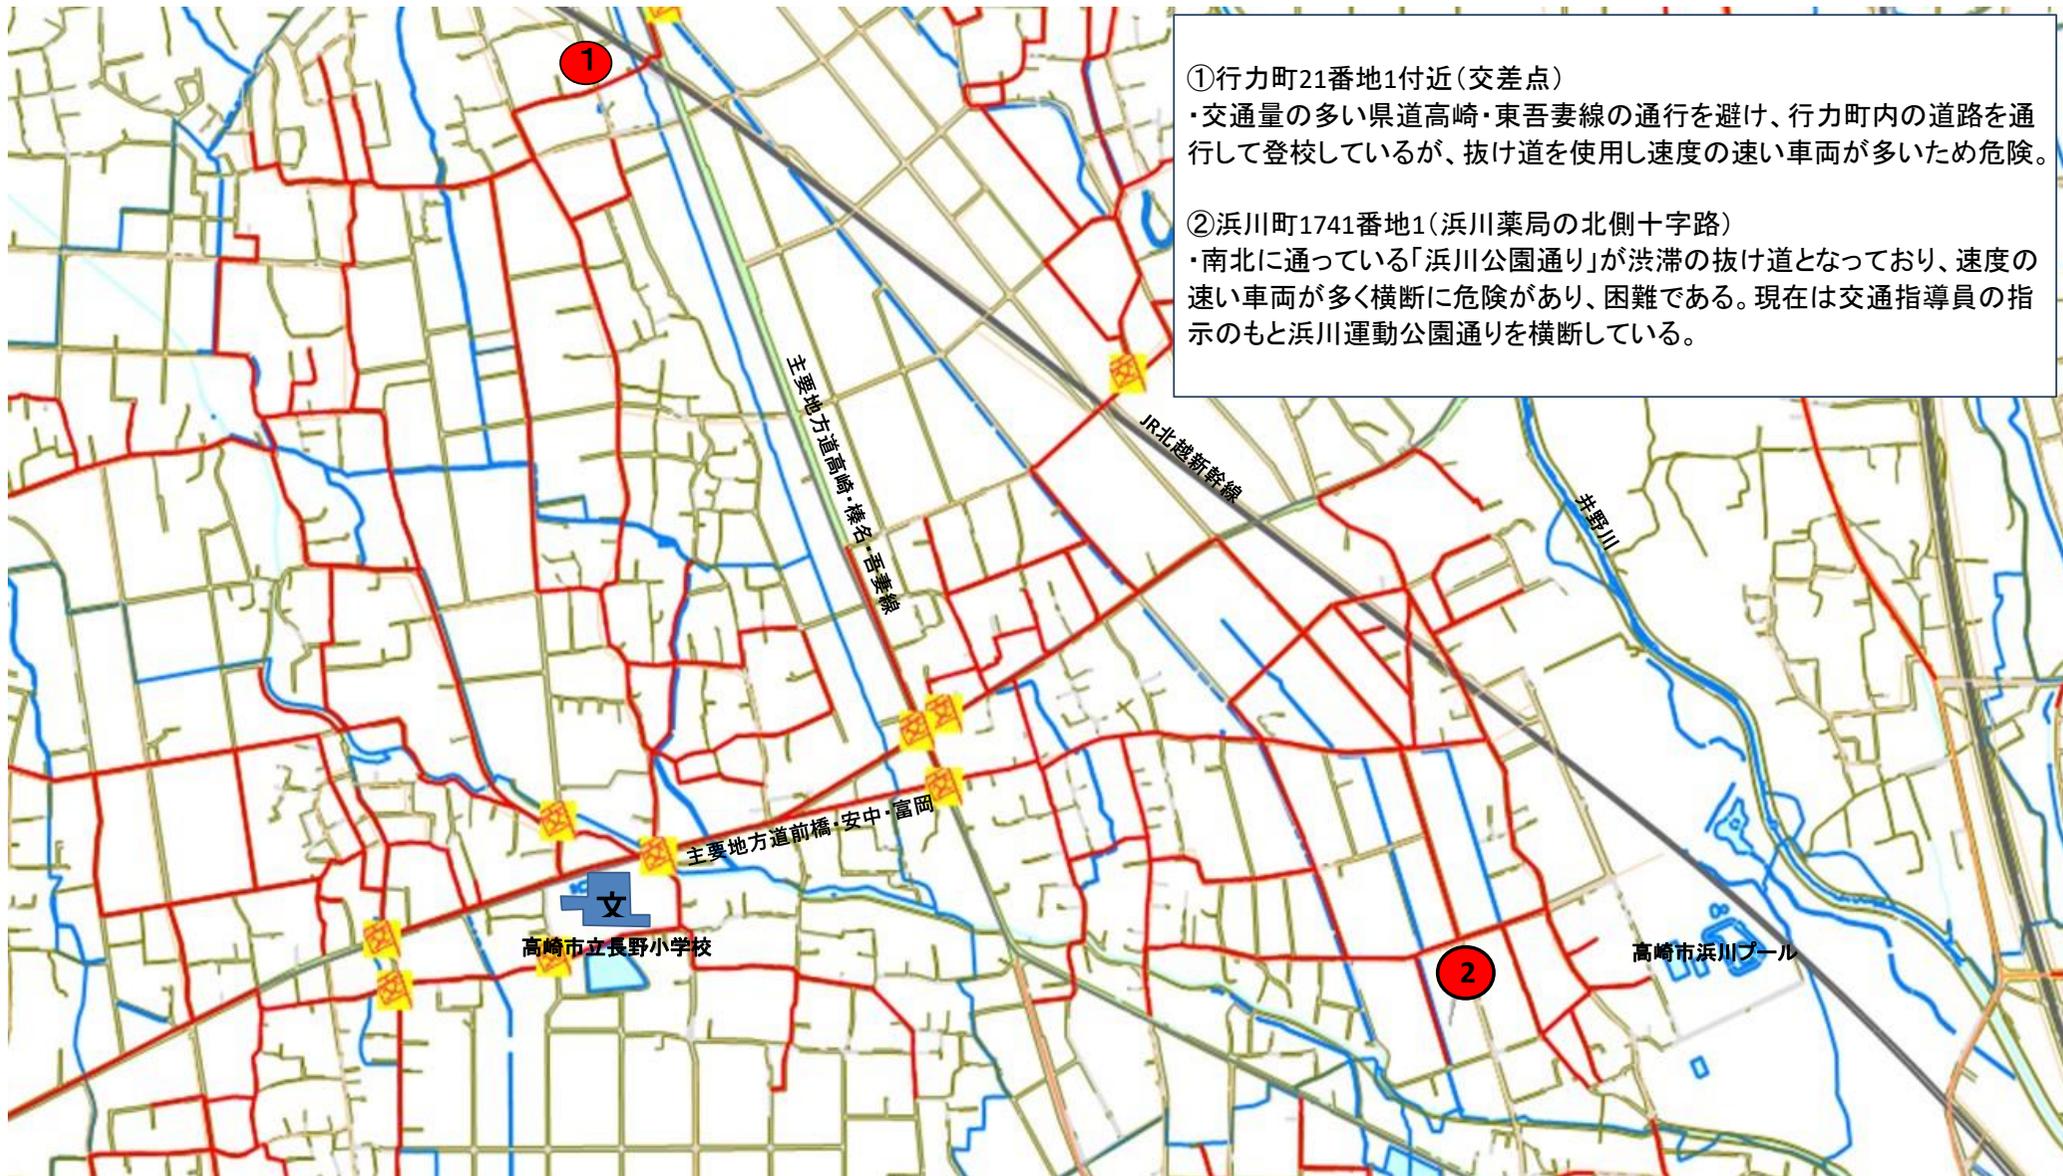
通学路危険箇所改善要望位置図 -長野小学校-

①行力町21番地1付近(交差点)
 ・交通量の多い県道高崎・東吾妻線の通行を避け、行力町内の道路を通行して登校しているが、抜け道を使用し速度の速い車両が多いため危険。

②浜川町1741番地1(浜川薬局の北側十字路)
 ・南北に通っている「浜川公園通り」が渋滞の抜け道となっており、速度の速い車両が多く横断に危険があり、困難である。現在は交通指導員の指示のもと浜川運動公園通りを横断している。

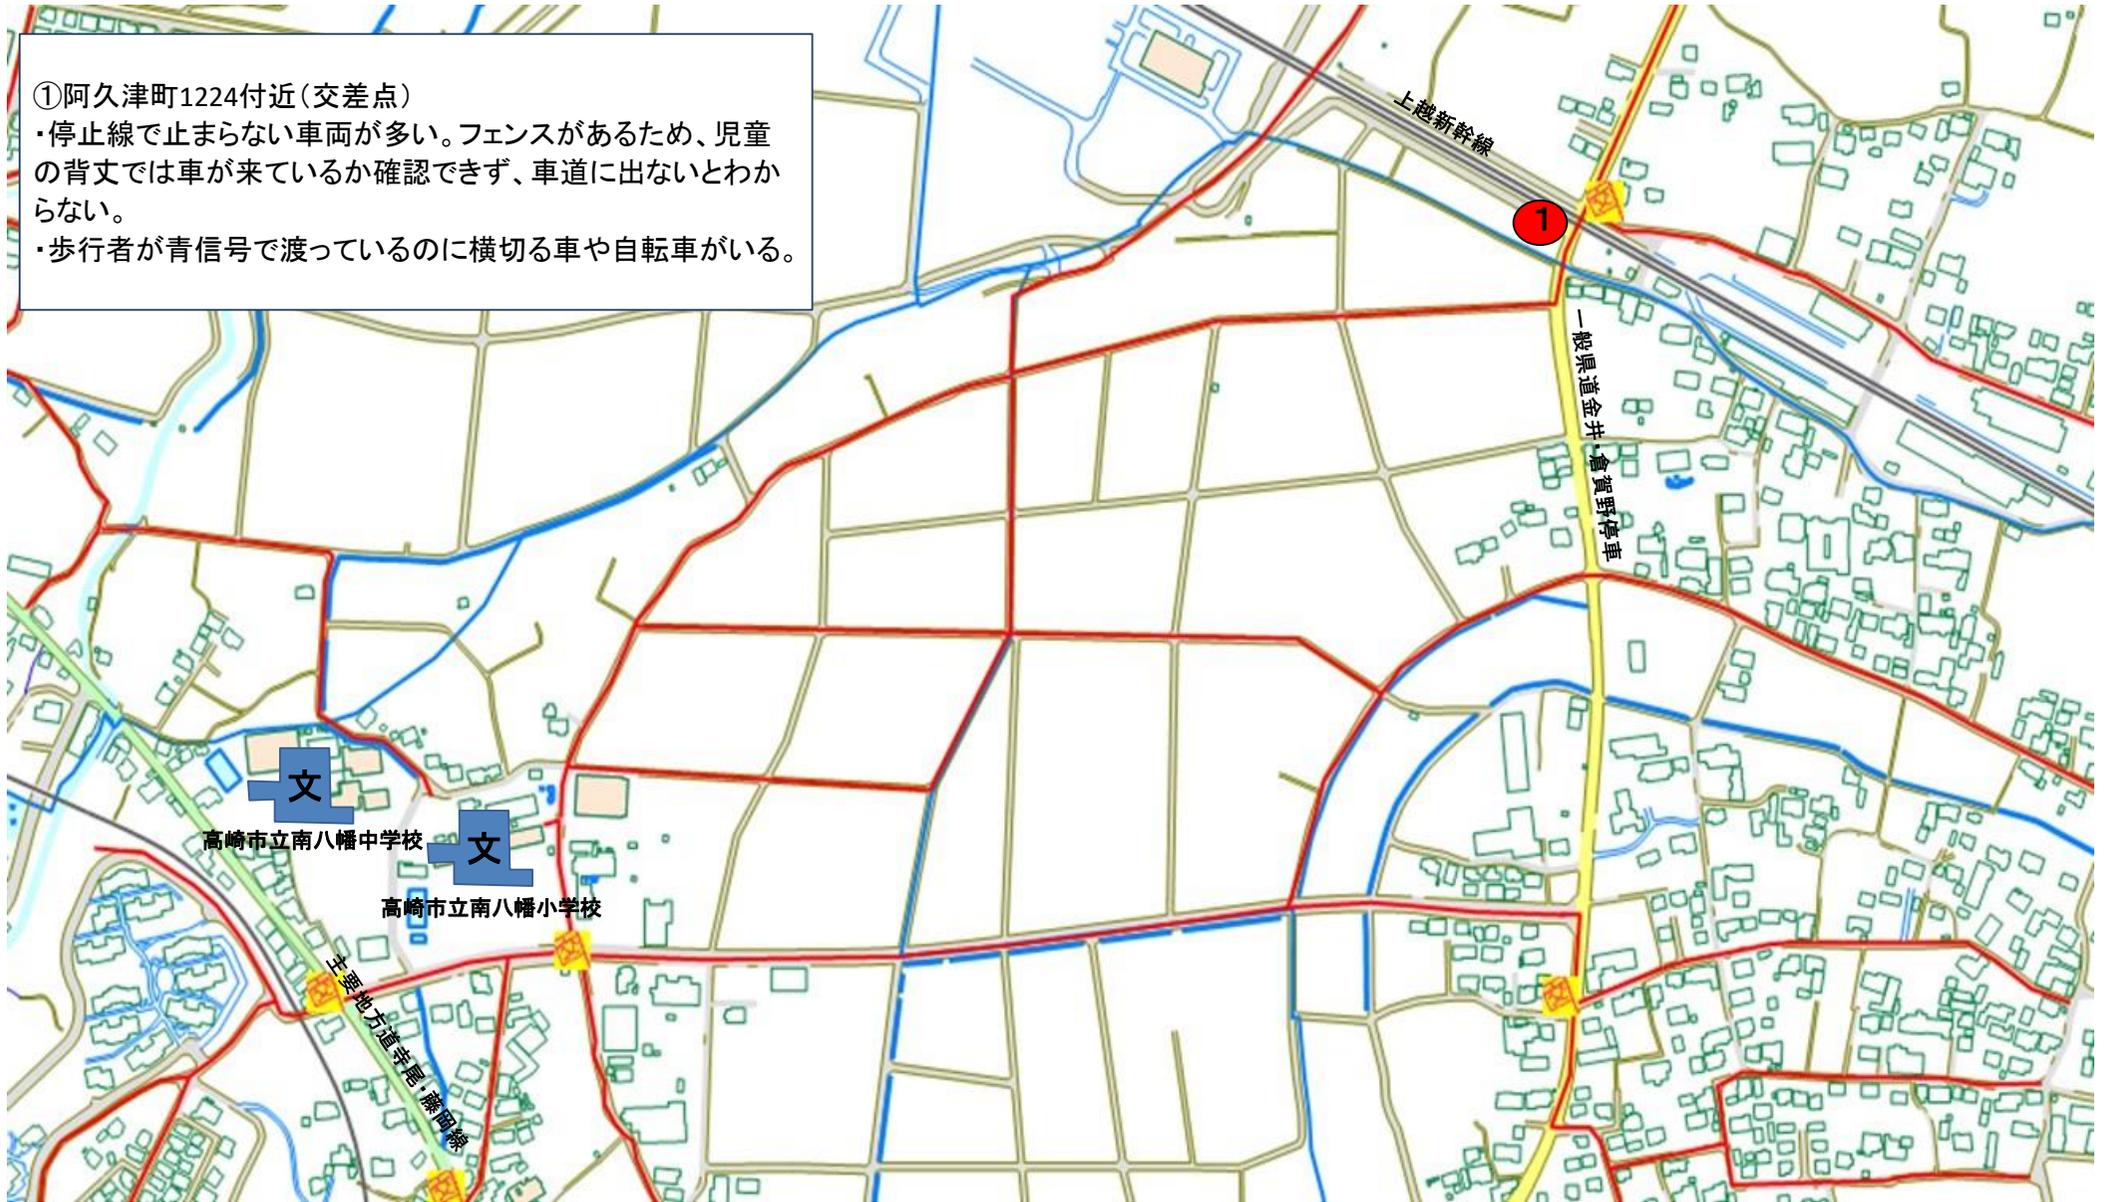
通学路危険箇所改善要望位置図 -南八幡小学校-

①阿久津町1224付近(交差点)

- ・停止線で止まらない車両が多い。フェンスがあるため、児童の背丈では車が来ているか確認できず、車道に出ないとわからない。
- ・歩行者が青信号で渡っているのに横切る車や自転車がいる。

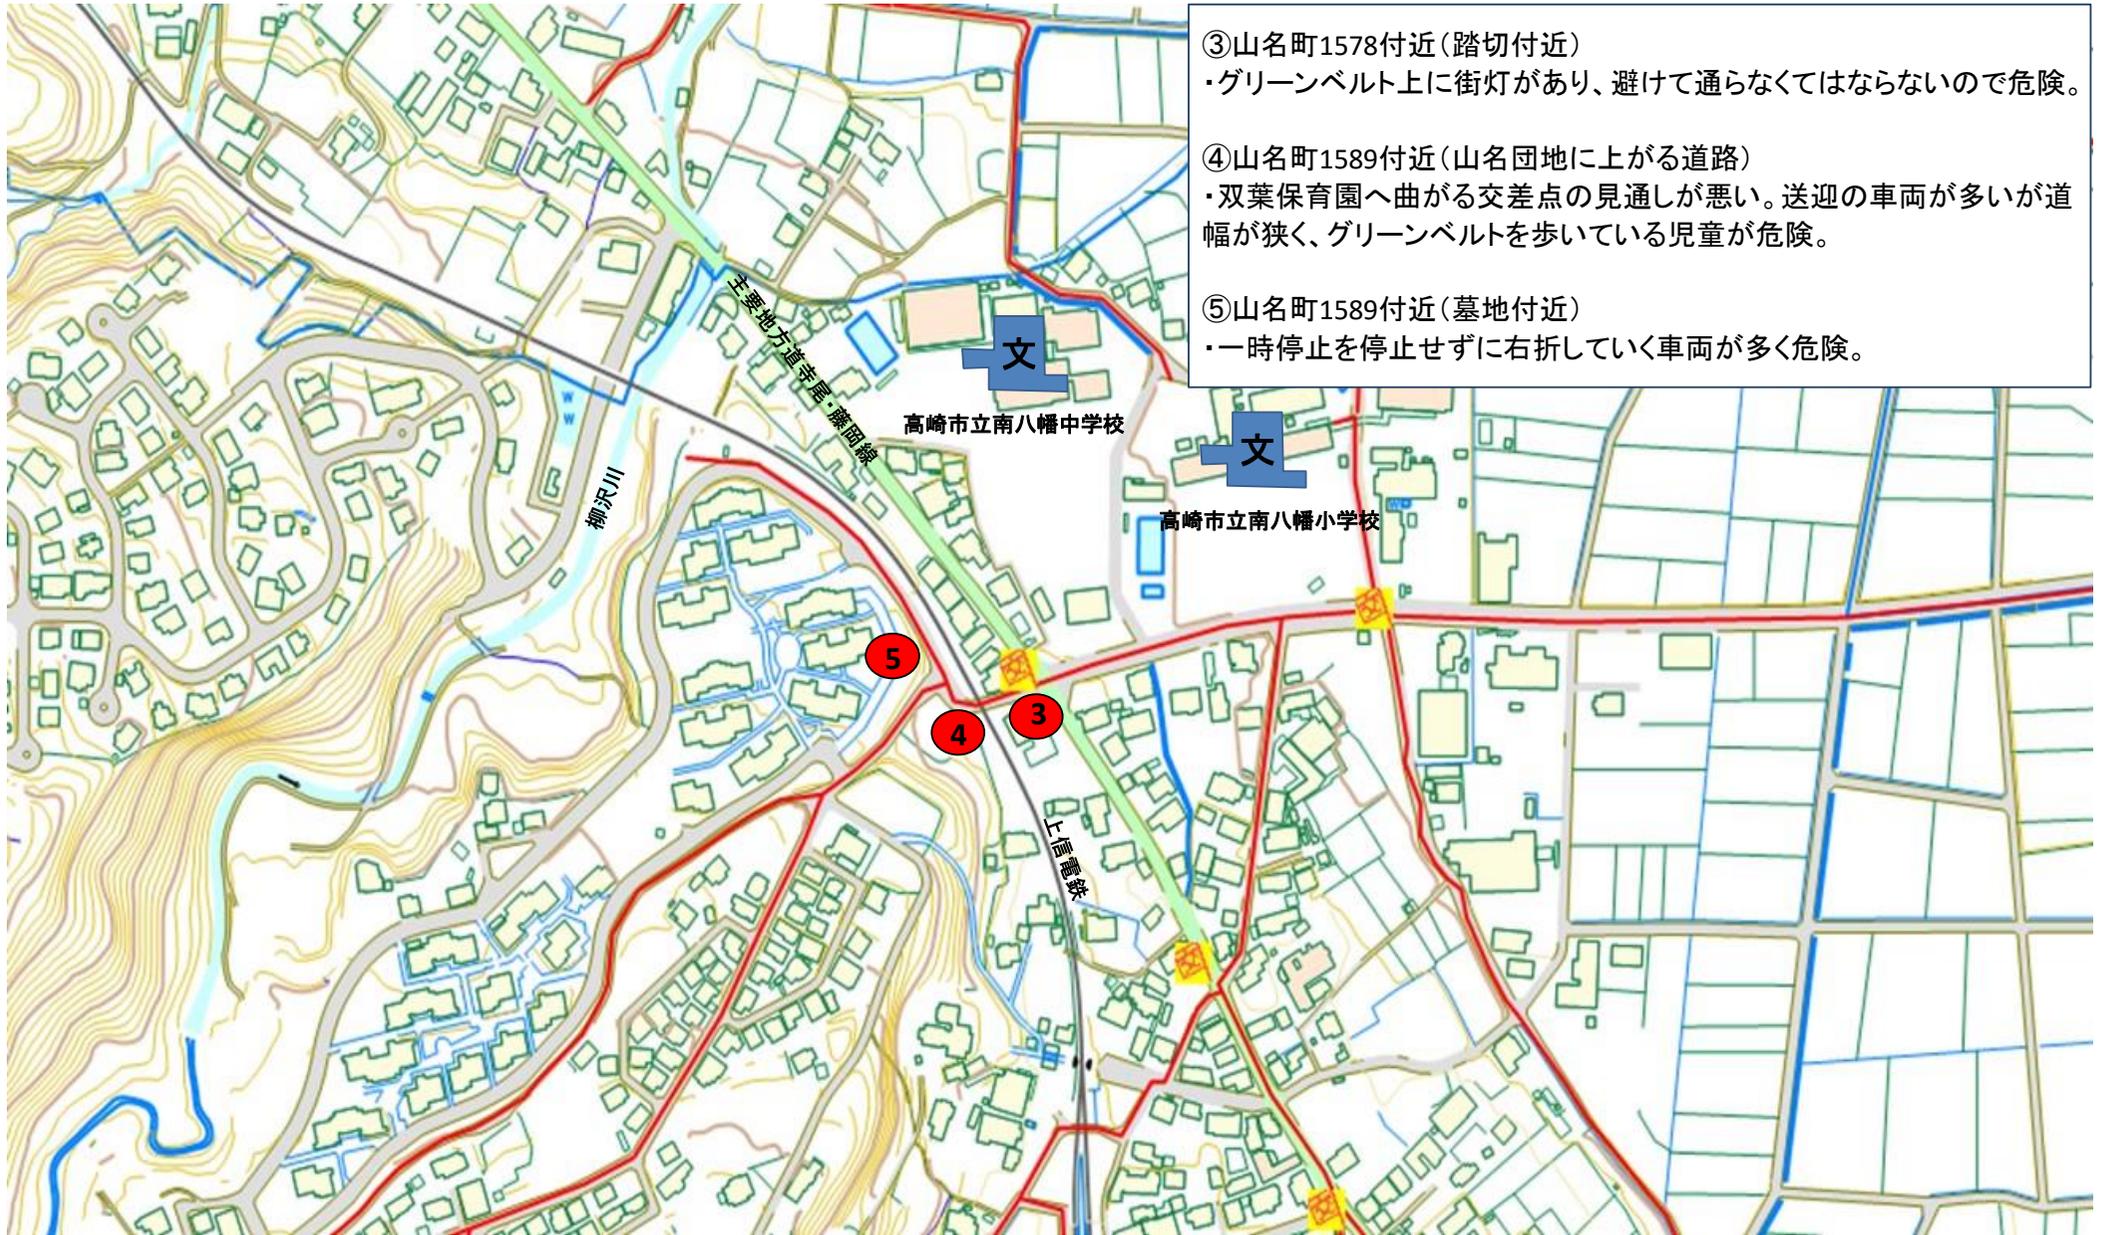
通学路危険箇所改善要望位置図 -南八幡小学校-

- ③山名町1578付近(踏切付近)
・グリーンベルト上に街灯があり、避けて通らなくてはならないので危険。
- ④山名町1589付近(山名団地に上がる道路)
・双葉保育園へ曲がる交差点の見通しが悪い。送迎の車両が多いが道幅が狭く、グリーンベルトを歩いている児童が危険。
- ⑤山名町1589付近(墓地付近)
・一時停止を停止せずに右折していく車両が多く危険。

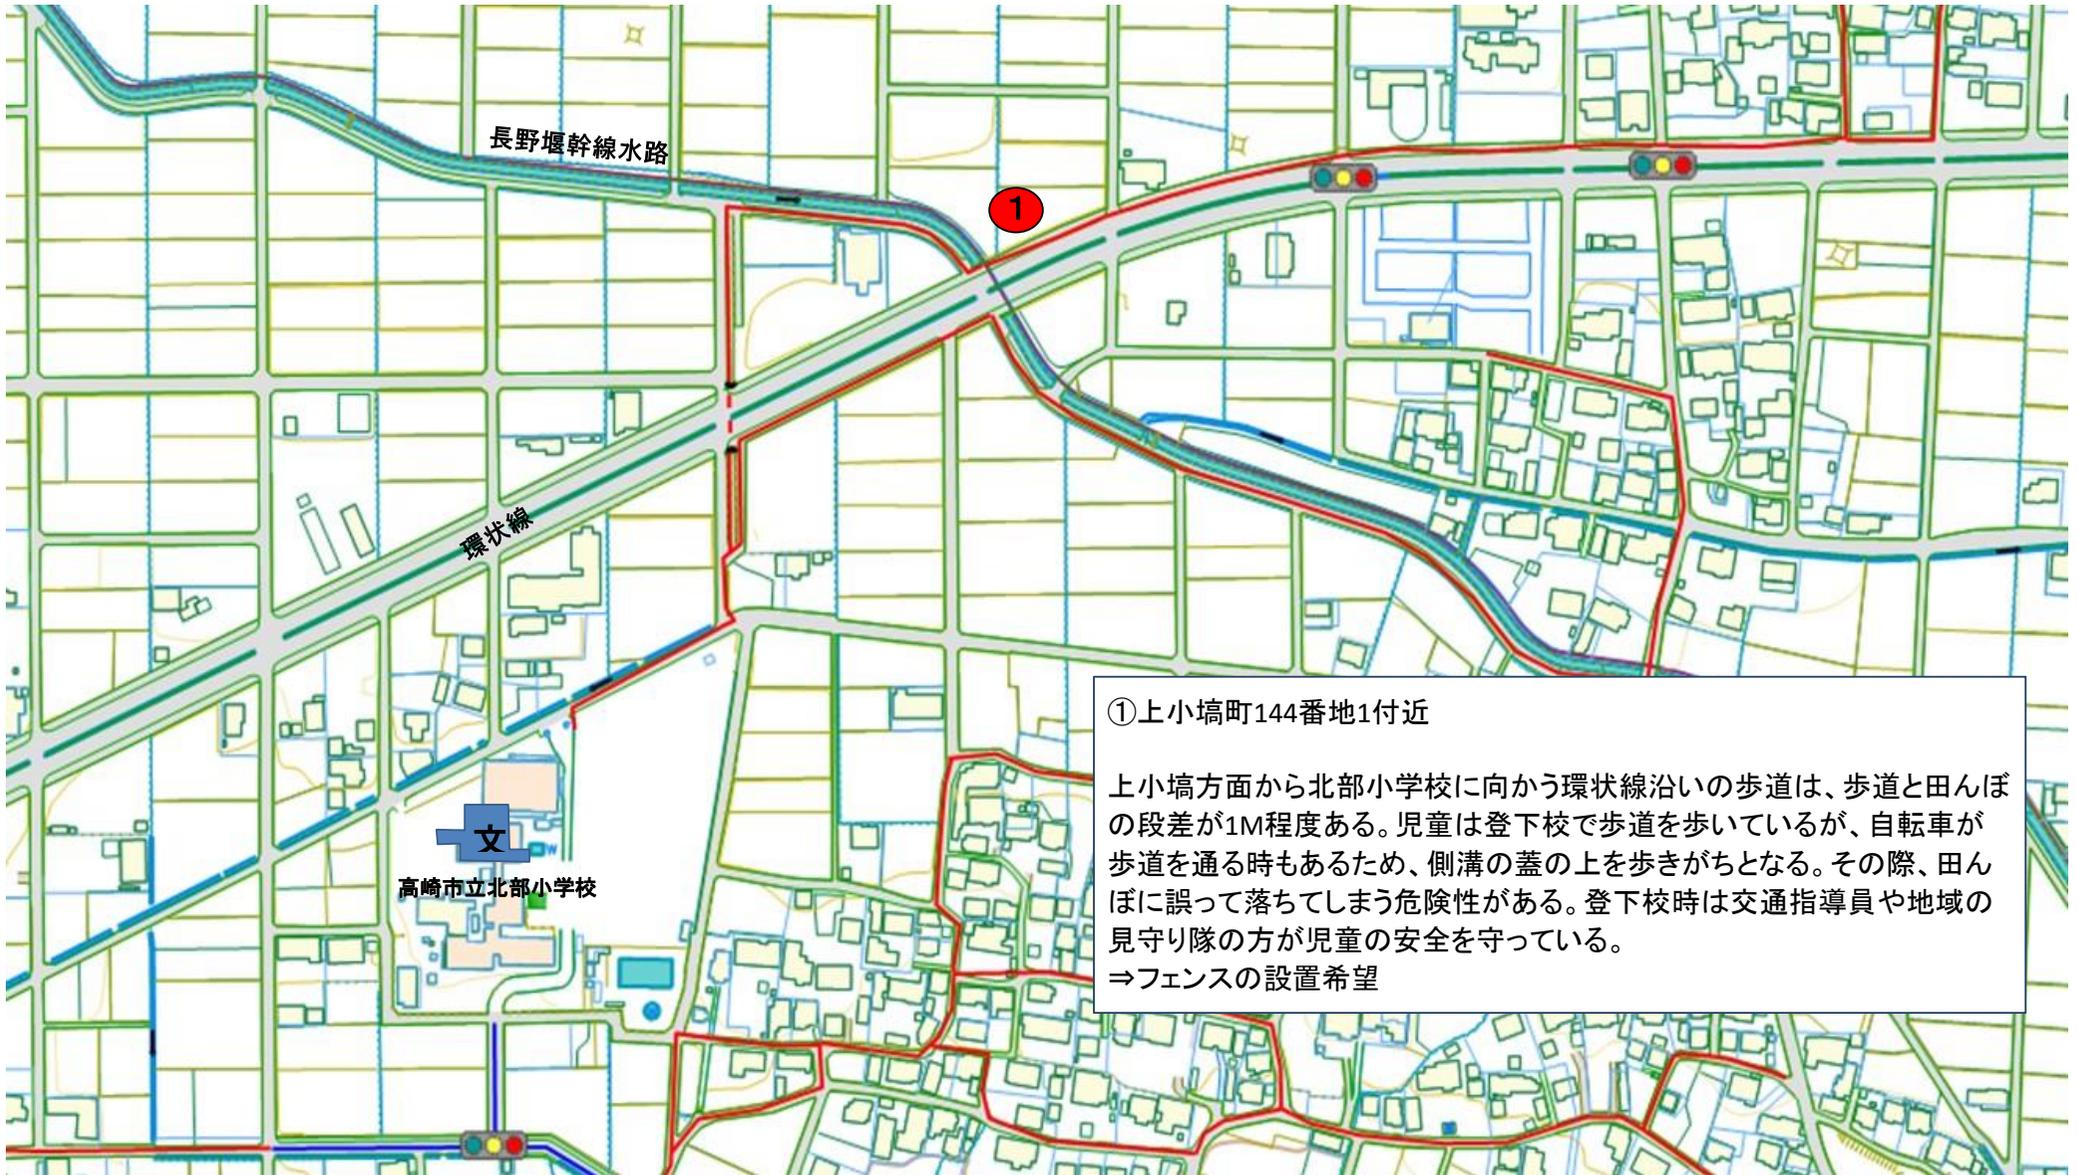
通学路危険箇所改善要望位置図 -北部小学校-

①上小埜町144番地1付近

上小埜方面から北部小学校に向かう環状線沿いの歩道は、歩道と田んぼの段差が1M程度ある。児童は登下校で歩道を歩いているが、自転車が歩道を通る時もあるため、側溝の蓋の上を歩きがちとなる。その際、田んぼに誤って落ちてしまう危険性がある。登下校時は交通指導員や地域の見守り隊の方が児童の安全を守っている。

⇒フェンスの設置希望

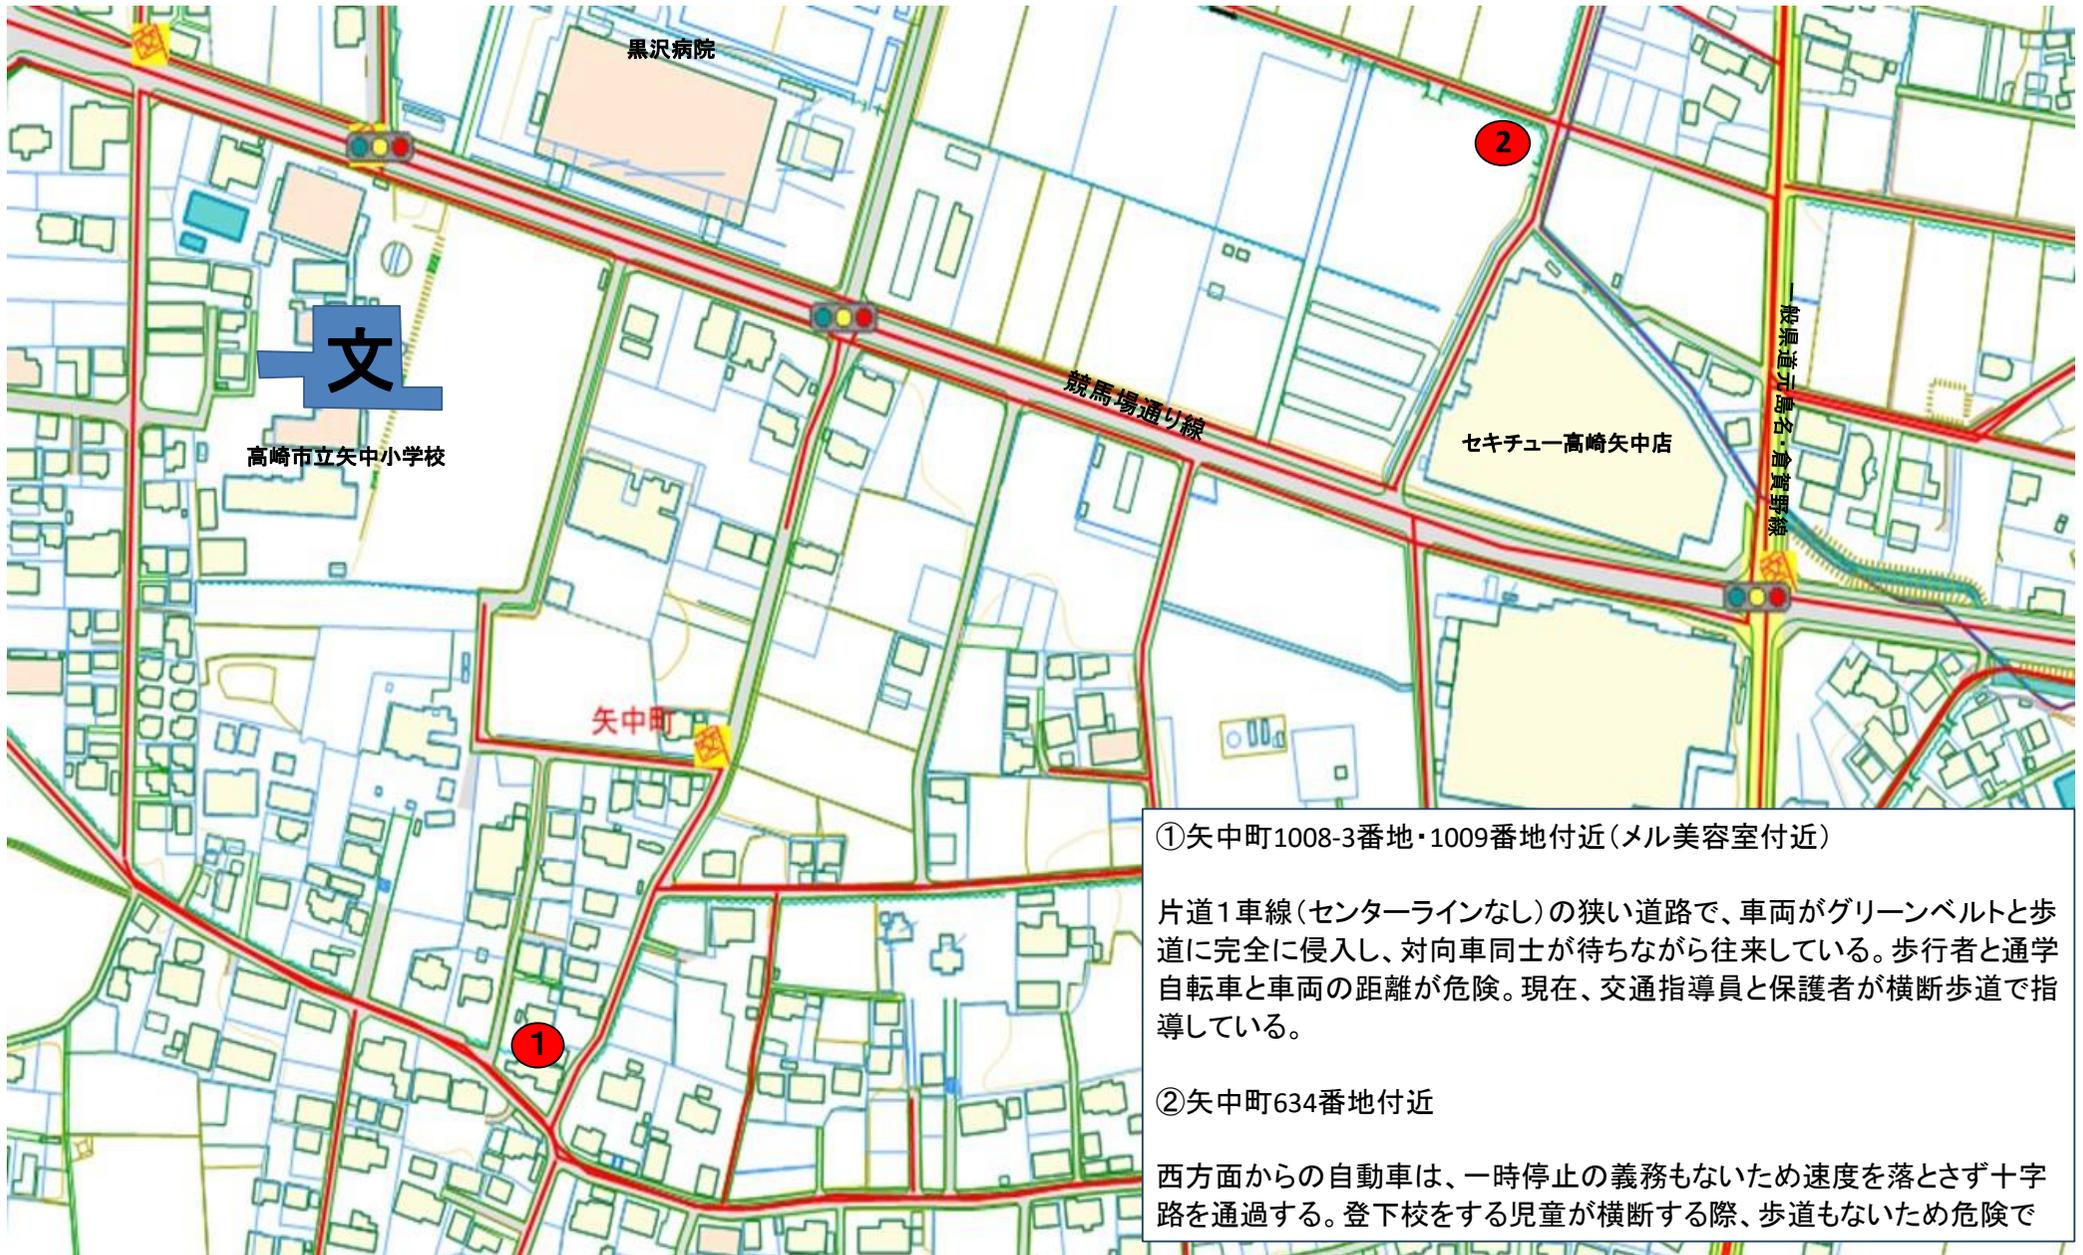
通学路危険箇所改善要望位置図 -矢中小学校-

- ①矢中町1008-3番地・1009番地付近(メル美容室付近)
片道1車線(センターラインなし)の狭い道路で、車両がグリーンベルトと歩道に完全に侵入し、対向車同士が待ちながら往来している。歩行者と通学自転車と車両の距離が危険。現在、交通指導員と保護者が横断歩道で指導している。
- ②矢中町634番地付近
西方面からの自動車は、一時停止の義務もないため速度を落とさず十字路を通過する。登下校をする児童が横断する際、歩道もないため危険で
