通学路危険箇所改善要望位置図 -倉賀野小学校-

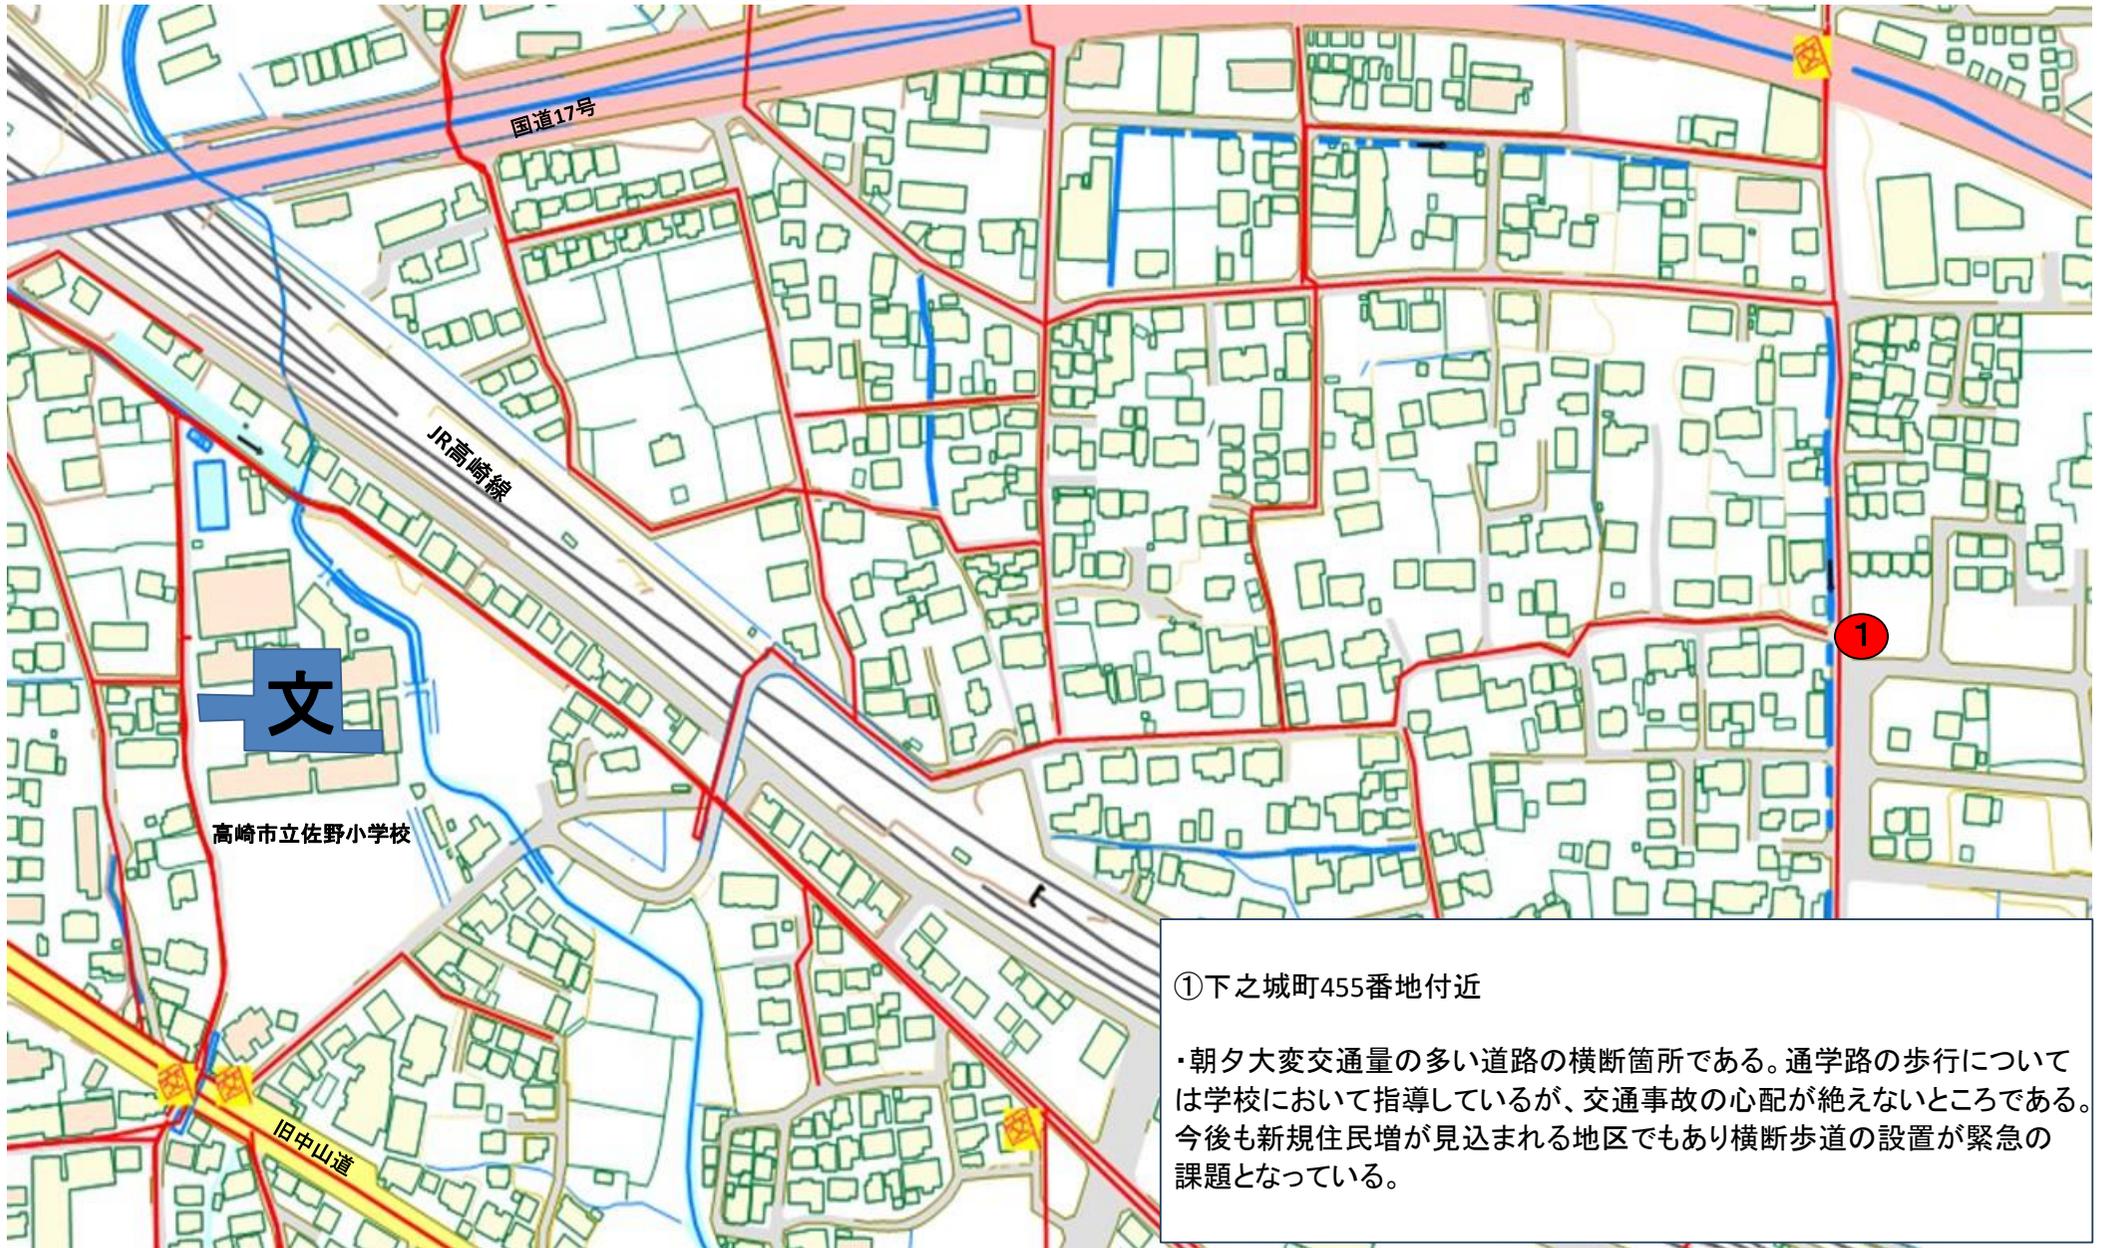
通学路危険箇所改善要望位置図 -佐野小学校-

①下之城町455番地付近

・朝夕大変交通量の多い道路の横断箇所である。通学路の歩行については学校において指導しているが、交通事故の心配が絶えないところである。今後も新規住民増が見込まれる地区でもあり横断歩道の設置が緊急の課題となっている。

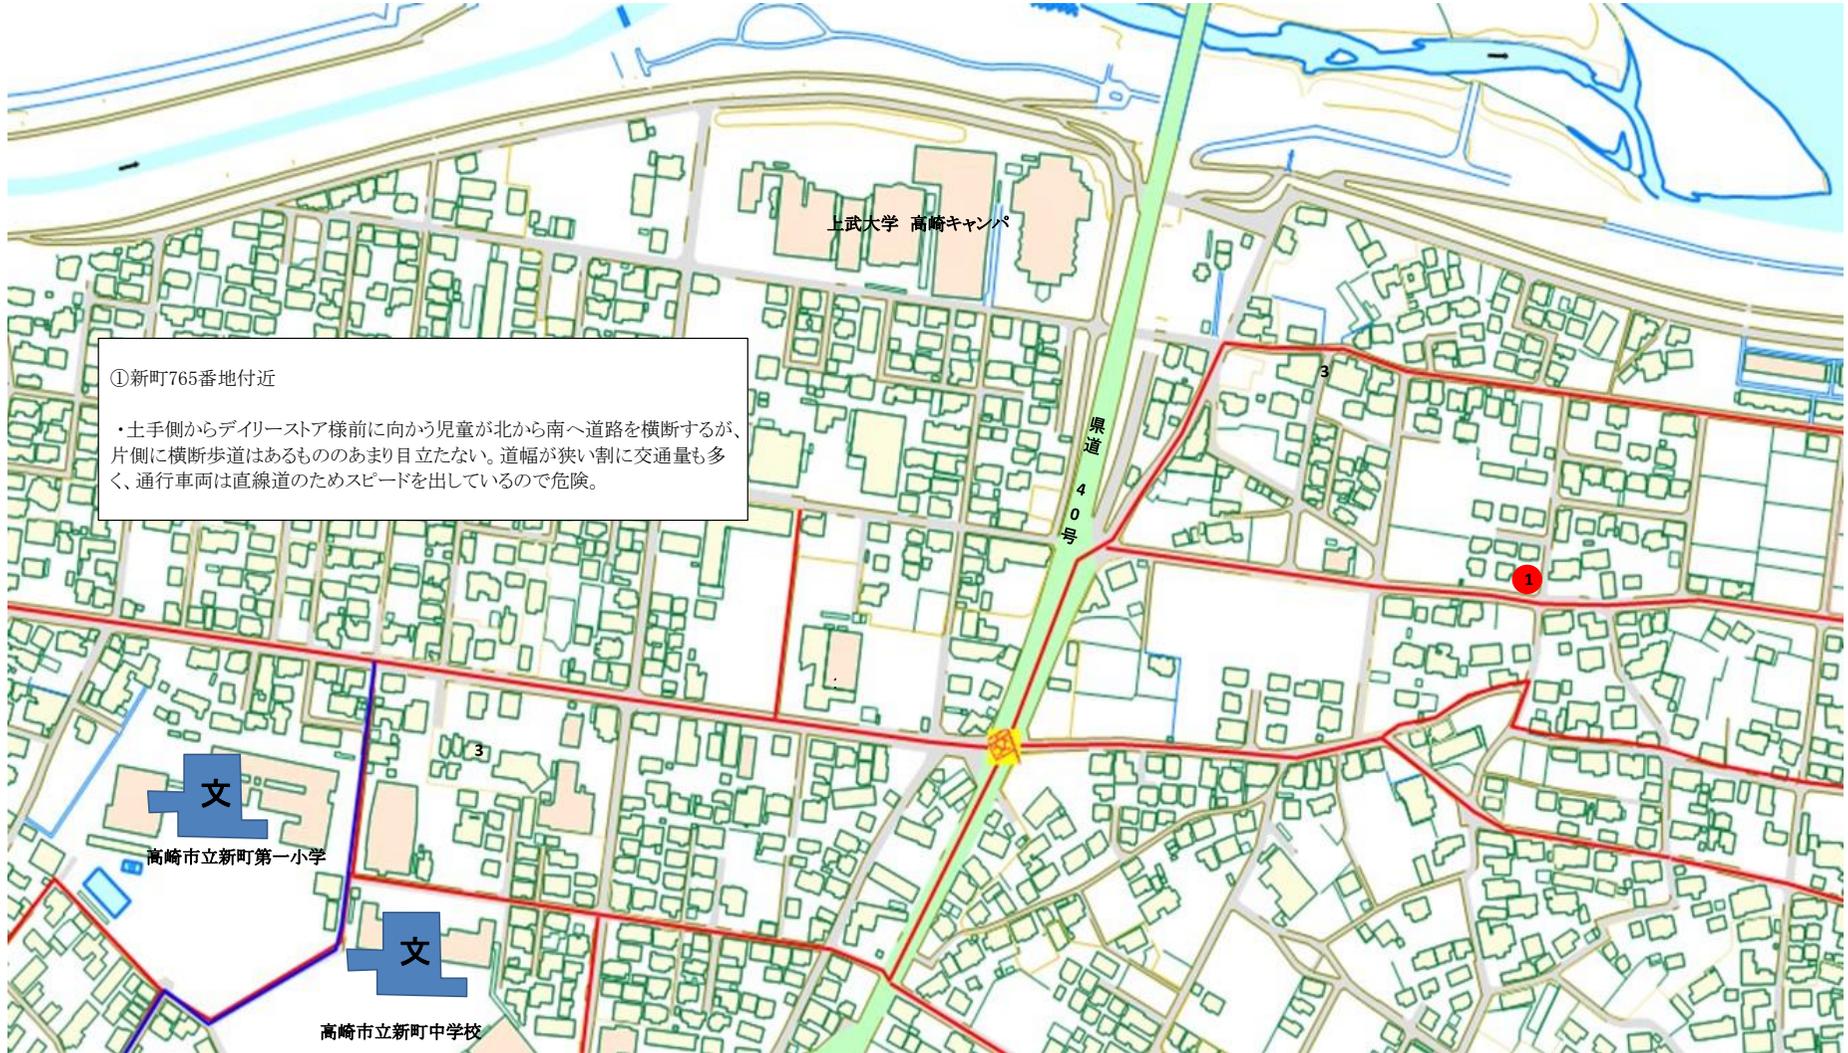
通学路危険箇所改善要望位置図 -新町第一小学校-

①新町765番地付近
 ・土手側からデリーストア様前に向かう児童が北から南へ道路を横断するが、片側に横断歩道はあるもののあまり目立たない。道幅が狭い割に交通量も多く、通行車両は直線道のためスピードを出しているのが危険。

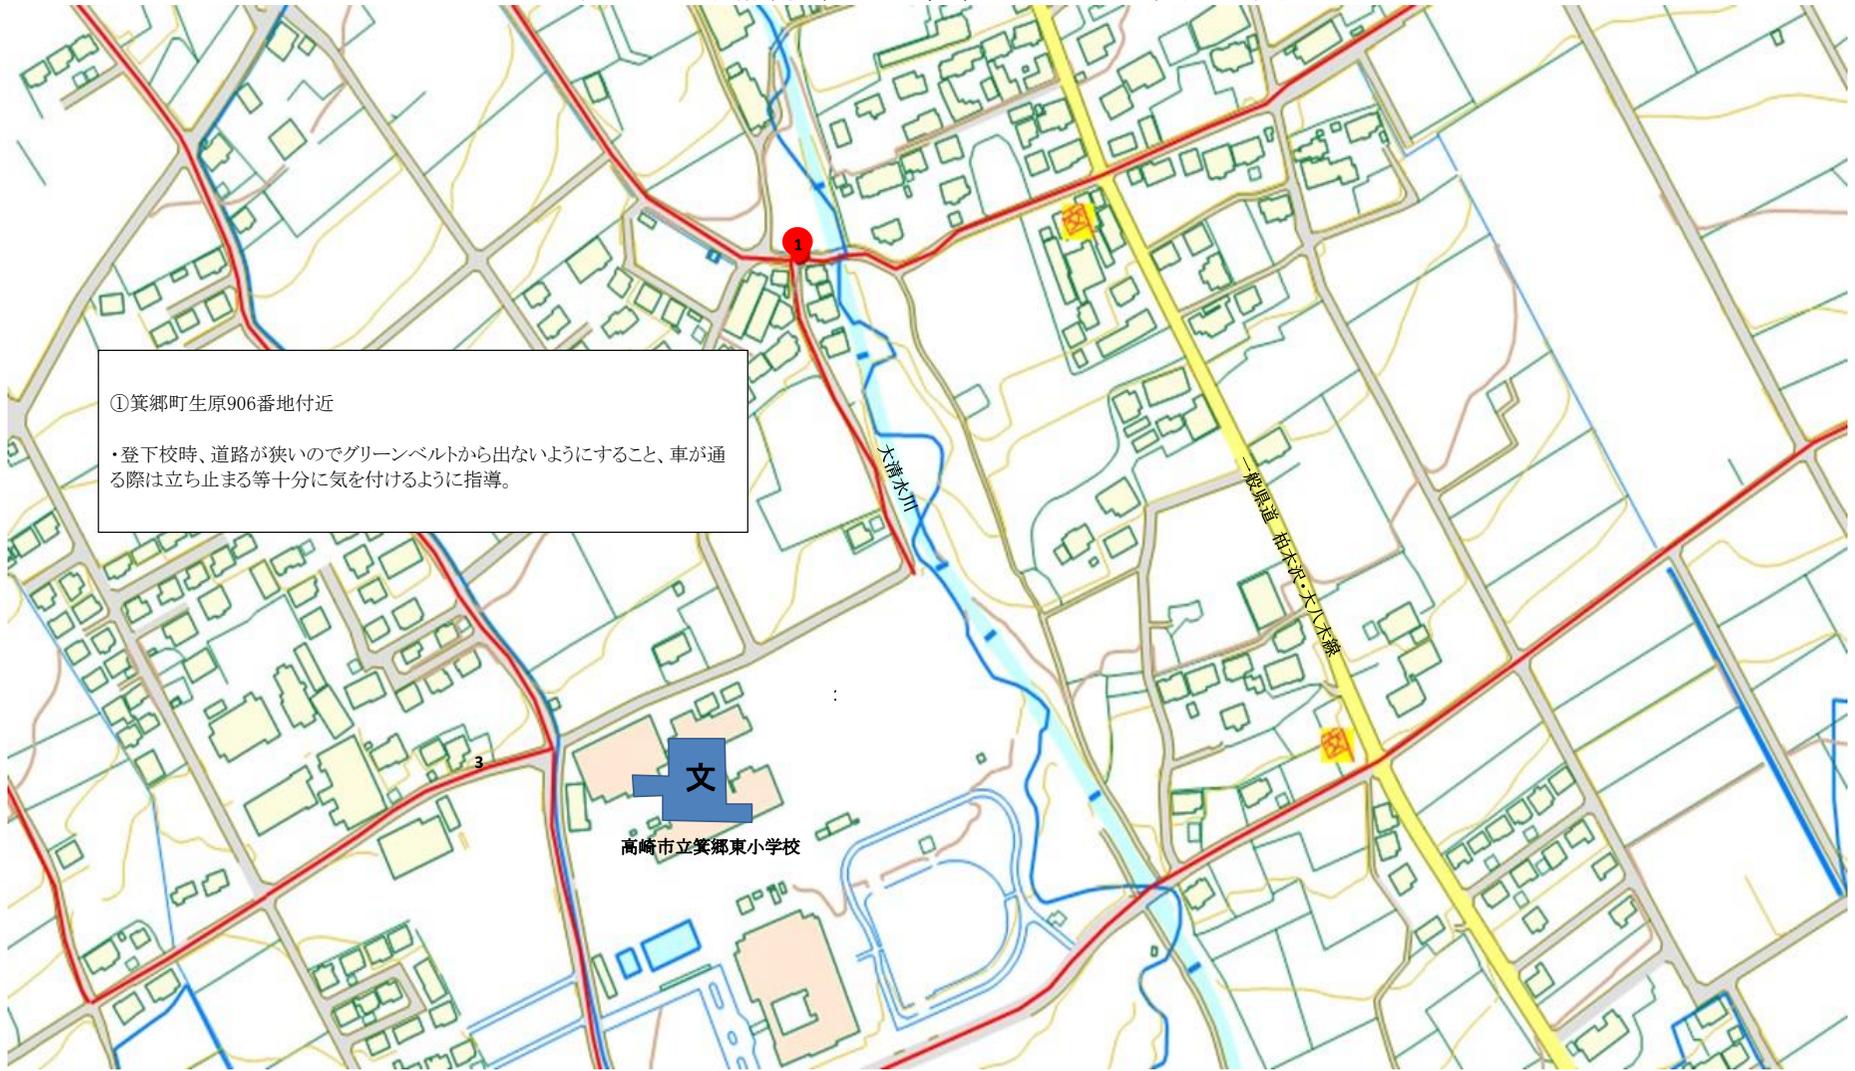
通学路危険箇所改善要望位置図 -箕郷東小学校-

①箕郷町生原906番地付近
・登下校時、道路が狭いのでグリーンベルトから出ないようにすること、車が通る際は立ち止まる等十分に気を付けるように指導。

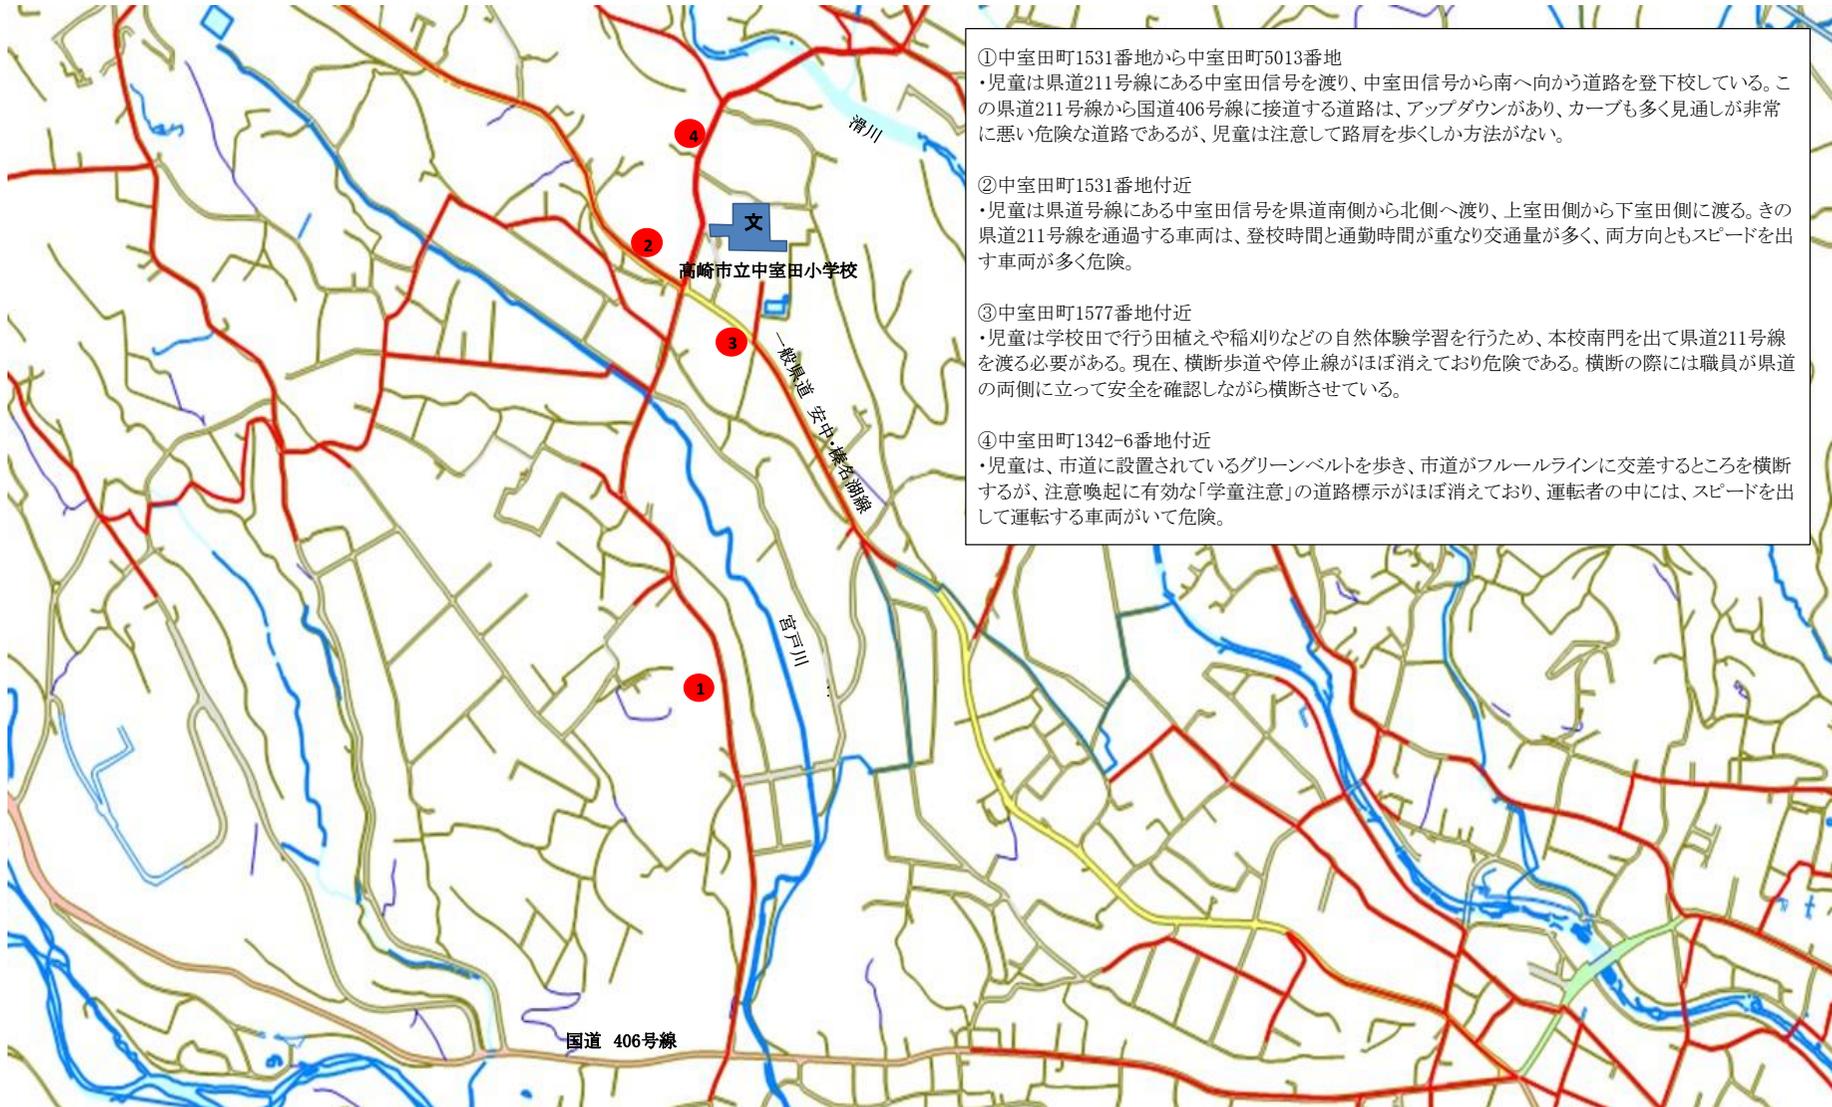
通学路危険箇所改善要望位置図 -中室田小学校-

- ①中室田町1531番地から中室田町5013番地
・児童は県道211号線にある中室田信号を渡り、中室田信号から南へ向かう道路を登下校している。この県道211号線から国道406号線に接道する道路は、アップダウンがあり、カーブも多く見通しが非常に悪い危険な道路であるが、児童は注意して路肩を歩くしか方法がない。
- ②中室田町1531番地付近
・児童は県道号線にある中室田信号を県道南側から北側へ渡り、上室田側から下室田側に渡る。きの県道211号線を通過する車両は、登校時間と通勤時間が重なり交通量が多く、両方向ともスピードを出す車両が多く危険。
- ③中室田町1577番地付近
・児童は学校田で行う田植えや稲刈りなどの自然体験学習を行うため、本校南門を出て県道211号線を渡る必要がある。現在、横断歩道や停止線がほぼ消えており危険である。横断の際には職員が県道の両側に立って安全を確認しながら横断させている。
- ④中室田町1342-6番地付近
・児童は、市道に設置されているグリーンベルトを歩き、市道がフルールラインに交差するところを横断するが、注意喚起に有効な「学童注意」の道路標示がほぼ消えており、運転者の中には、スピードを出して運転する車両がいて危険。

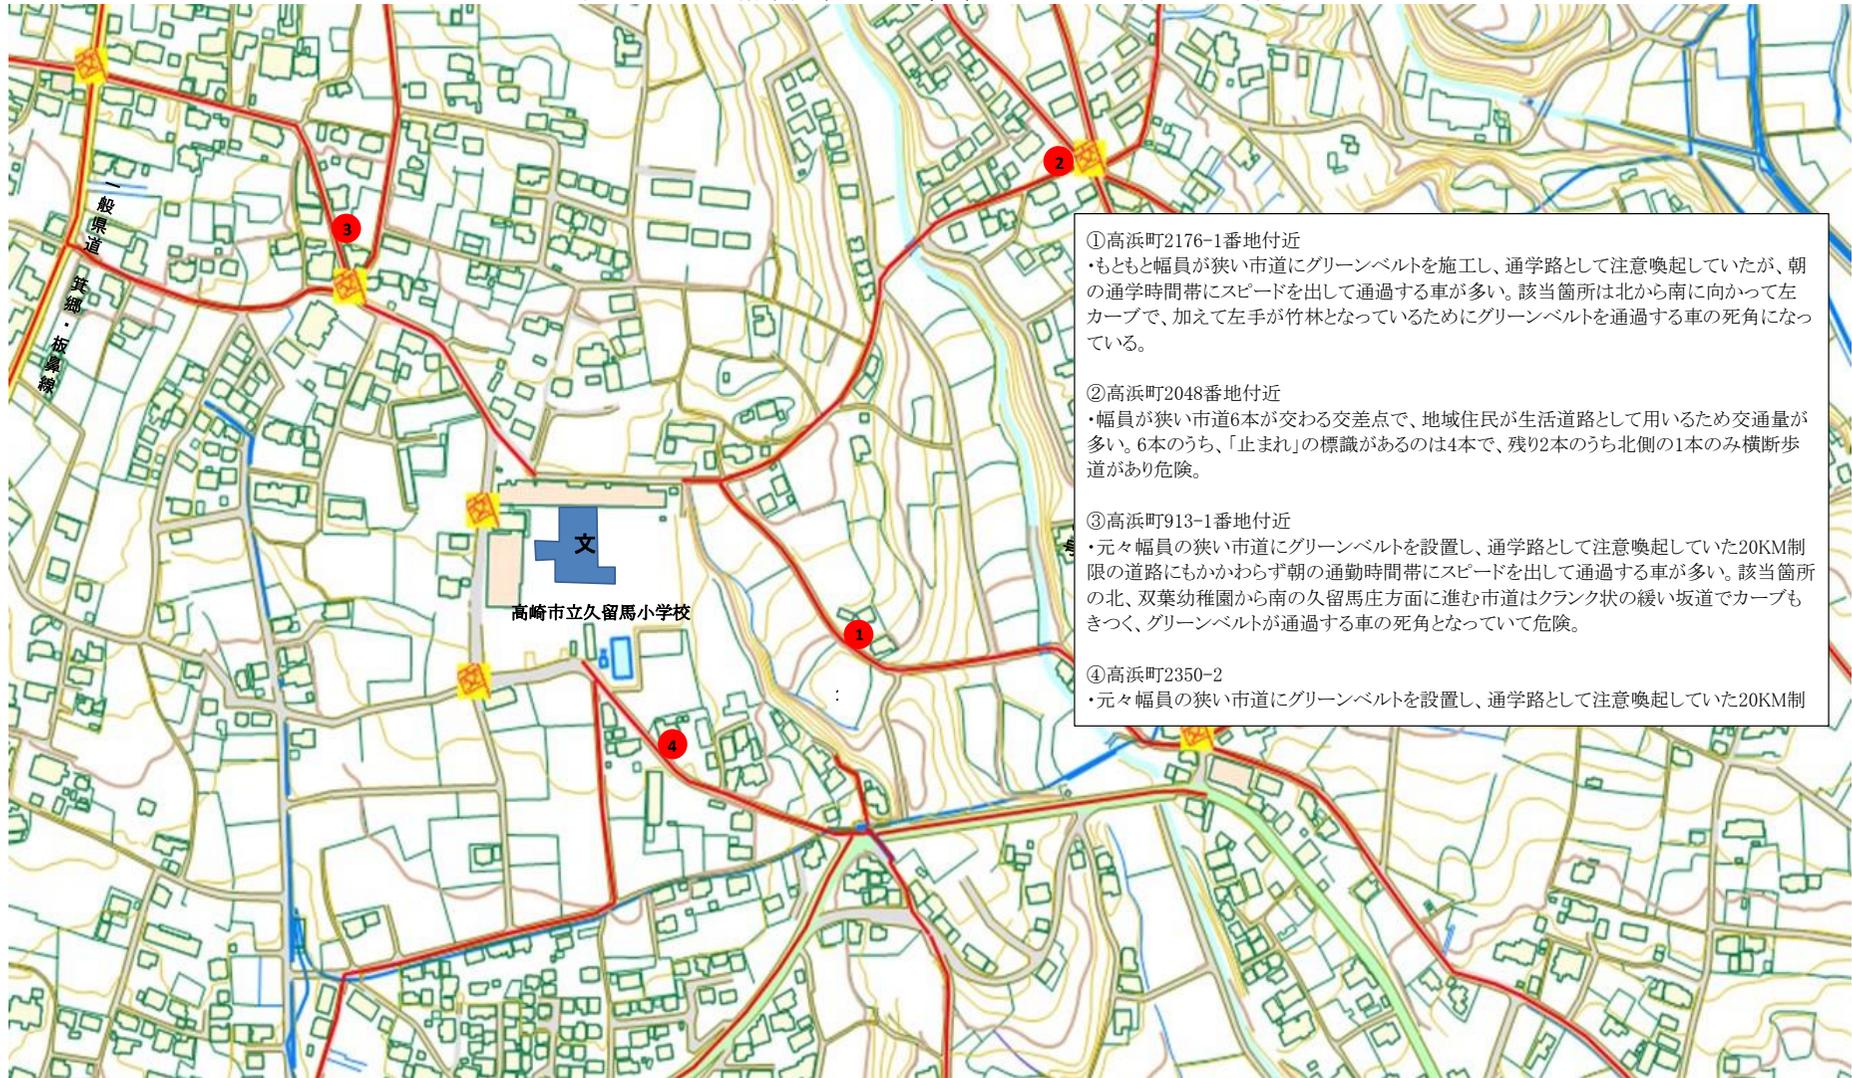
通学路危険箇所改善要望位置図 -久留馬小学校-

- ①高浜町2176-1番地付近
 ・もともと幅員が狭い市道にグリーンベルトを施工し、通学路として注意喚起していたが、朝の通学時間帯にスピードを出して通過する車が多い。該当箇所は北から南に向かって左カーブで、加えて左手が竹林となっているためにグリーンベルトを通過する車の死角になっている。
- ②高浜町2048番地付近
 ・幅員が狭い市道6本が交わる交差点で、地域住民が生活道路として用いるため交通量が多い。6本のうち、「止まれ」の標識があるのは4本で、残り2本のうち北側の1本のみ横断歩道があり危険。
- ③高浜町913-1番地付近
 ・元々幅員の狭い市道にグリーンベルトを設置し、通学路として注意喚起していた20KM制限の道路にもかかわらず朝の通勤時間帯にスピードを出して通過する車が多い。該当箇所の北、双葉幼稚園から南の久留馬庄方面に進む市道はクランク状の緩い坂道でカーブもきつく、グリーンベルトが通過する車の死角となっていて危険。
- ④高浜町2350-2
 ・元々幅員の狭い市道にグリーンベルトを設置し、通学路として注意喚起していた20KM制

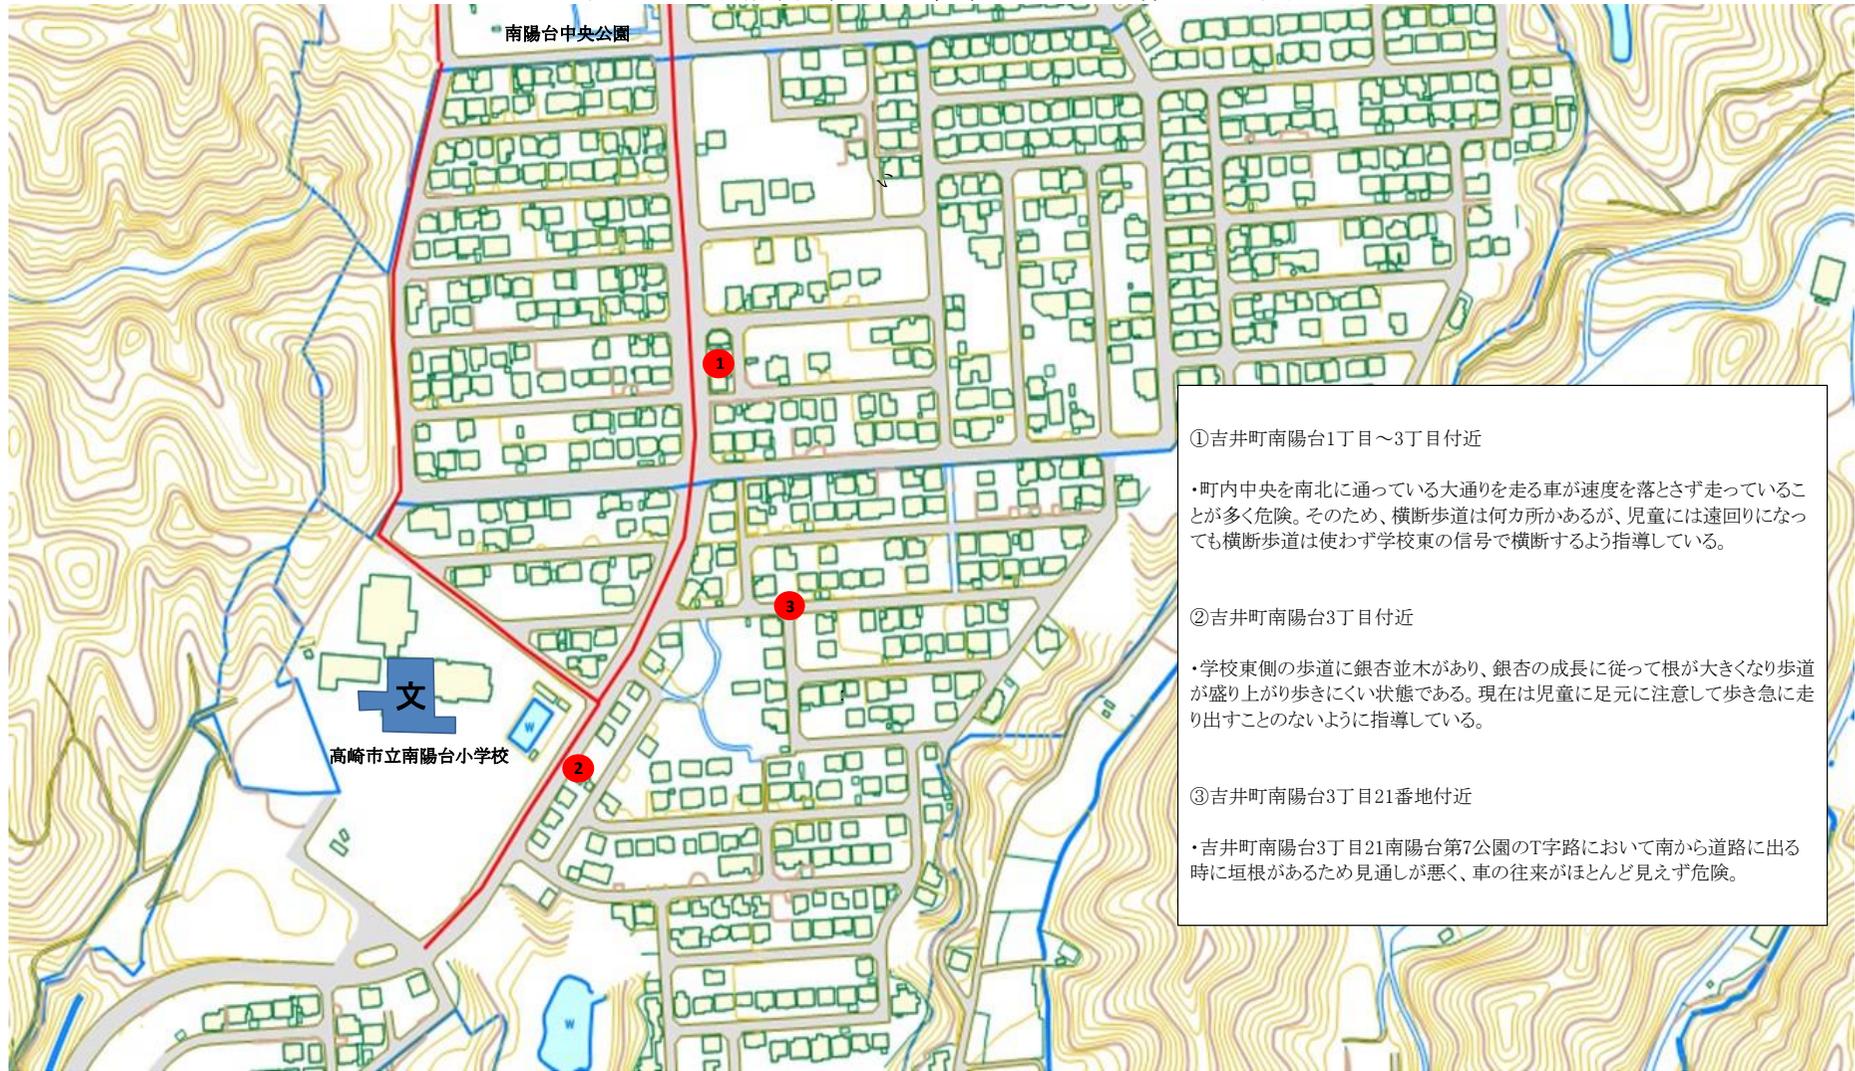
通学路危険箇所改善要望位置図 -南陽台小学校-

①吉井町南陽台1丁目～3丁目付近

・町内中央を南北に通っている大通りを走る車が速度を落とさず走っていることが多く危険。そのため、横断歩道は何カ所かあるが、児童には遠回りになっても横断歩道は使わず学校東の信号で横断するよう指導している。

②吉井町南陽台3丁目付近

・学校東側の歩道に銀杏並木があり、銀杏の成長に従って根が大きくなり歩道が盛り上がり歩きにくい状態である。現在は児童に足元に注意して歩き急に走り出すことのないように指導している。

③吉井町南陽台3丁目21番地付近

・吉井町南陽台3丁目21番地南陽台第7公園のT字路において南から道路に出る時に垣根があるため見通しが悪く、車の往来がほとんど見えず危険。

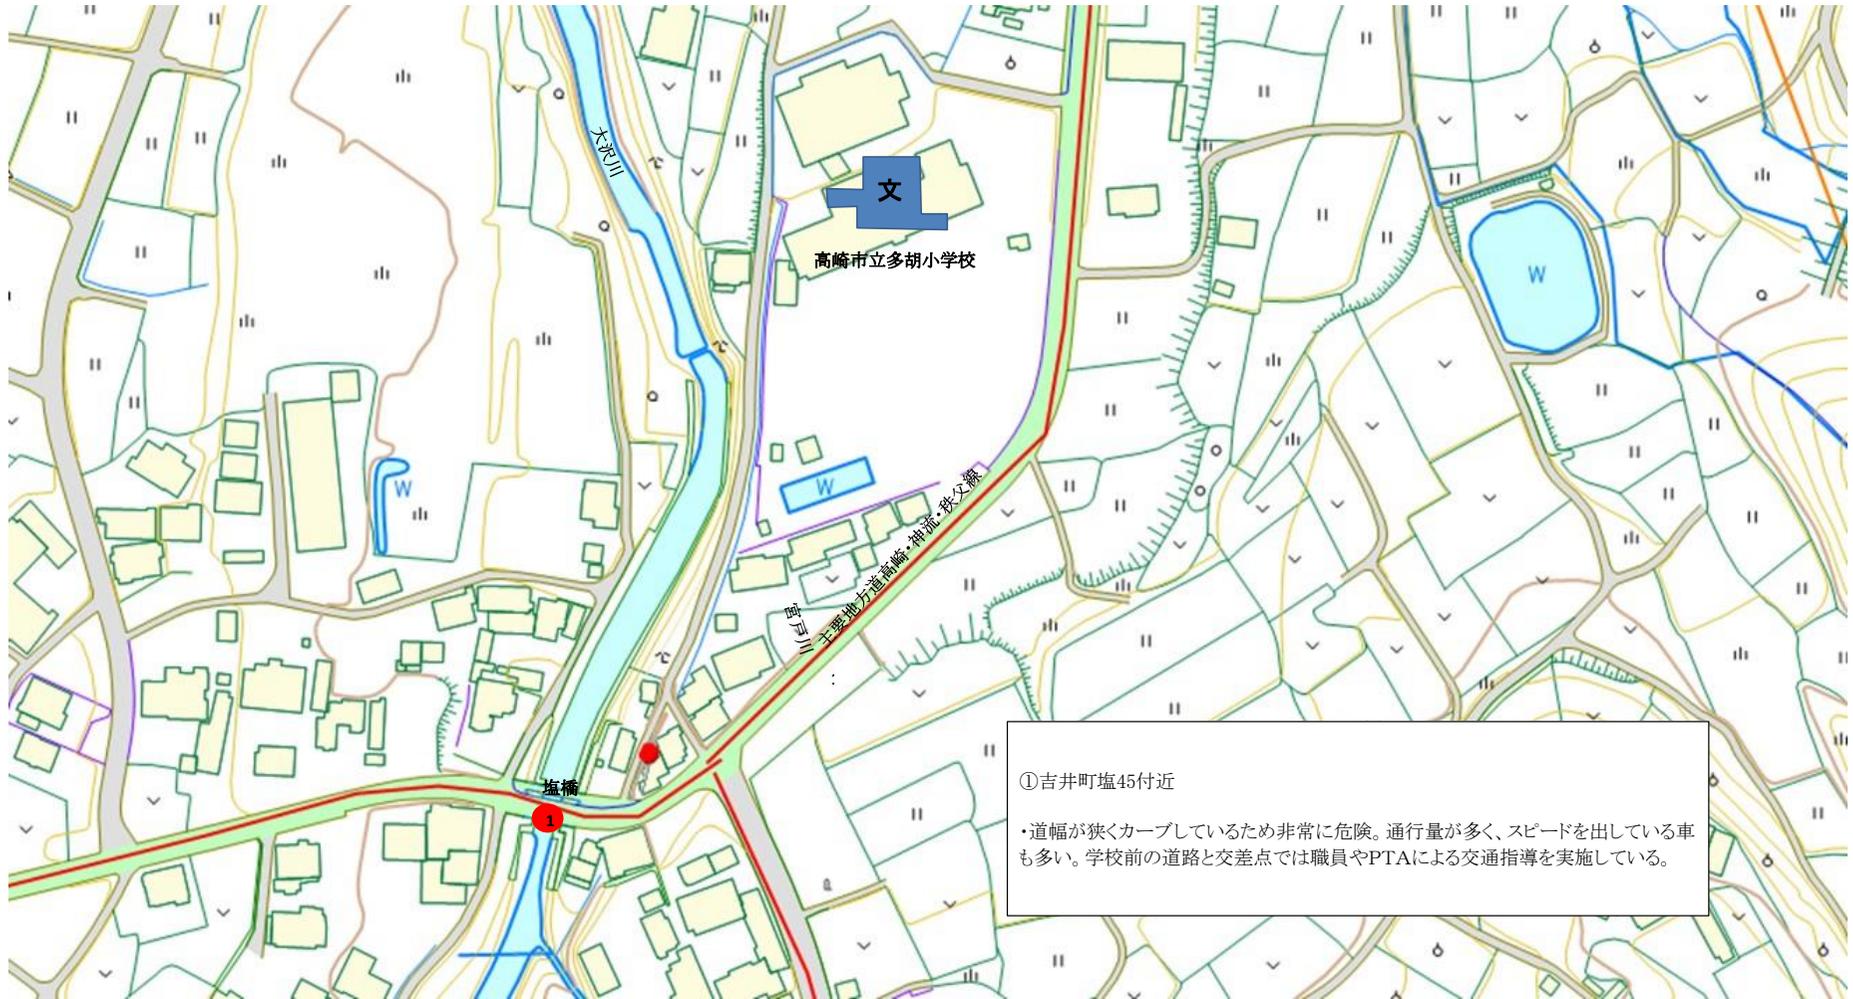
通学路危険箇所改善要望位置図 -多胡小学校-

①吉井町塩45付近
 ・道幅が狭くカーブしているため非常に危険。通行量が多く、スピードを出している車も多い。学校前の道路と交差点では職員やPTAによる交通指導を実施している。

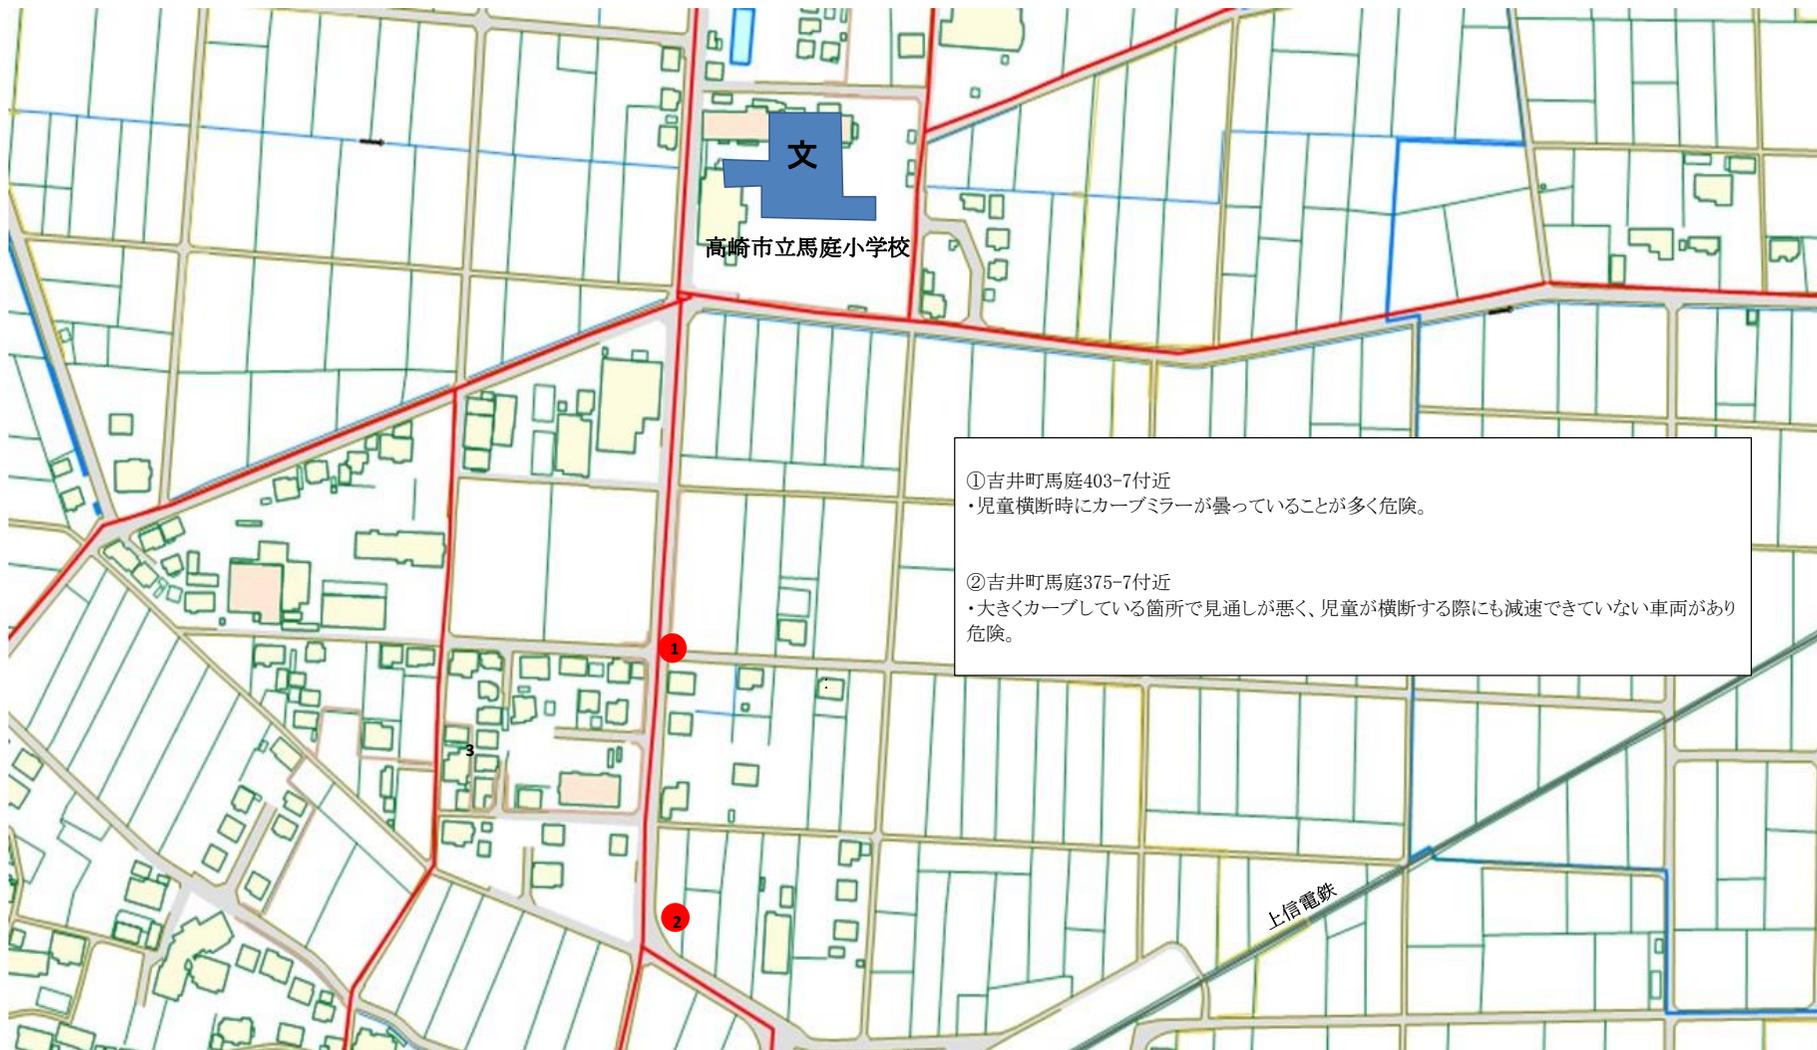
通学路危険箇所改善要望位置図 -馬庭小学校-

①吉井町馬庭403-7付近
・児童横断時にカーブミラーが曇っていることが多く危険。

②吉井町馬庭375-7付近
・大きくカーブしている箇所で見通しが悪く、児童が横断する際にも減速できていない車両があり危険。

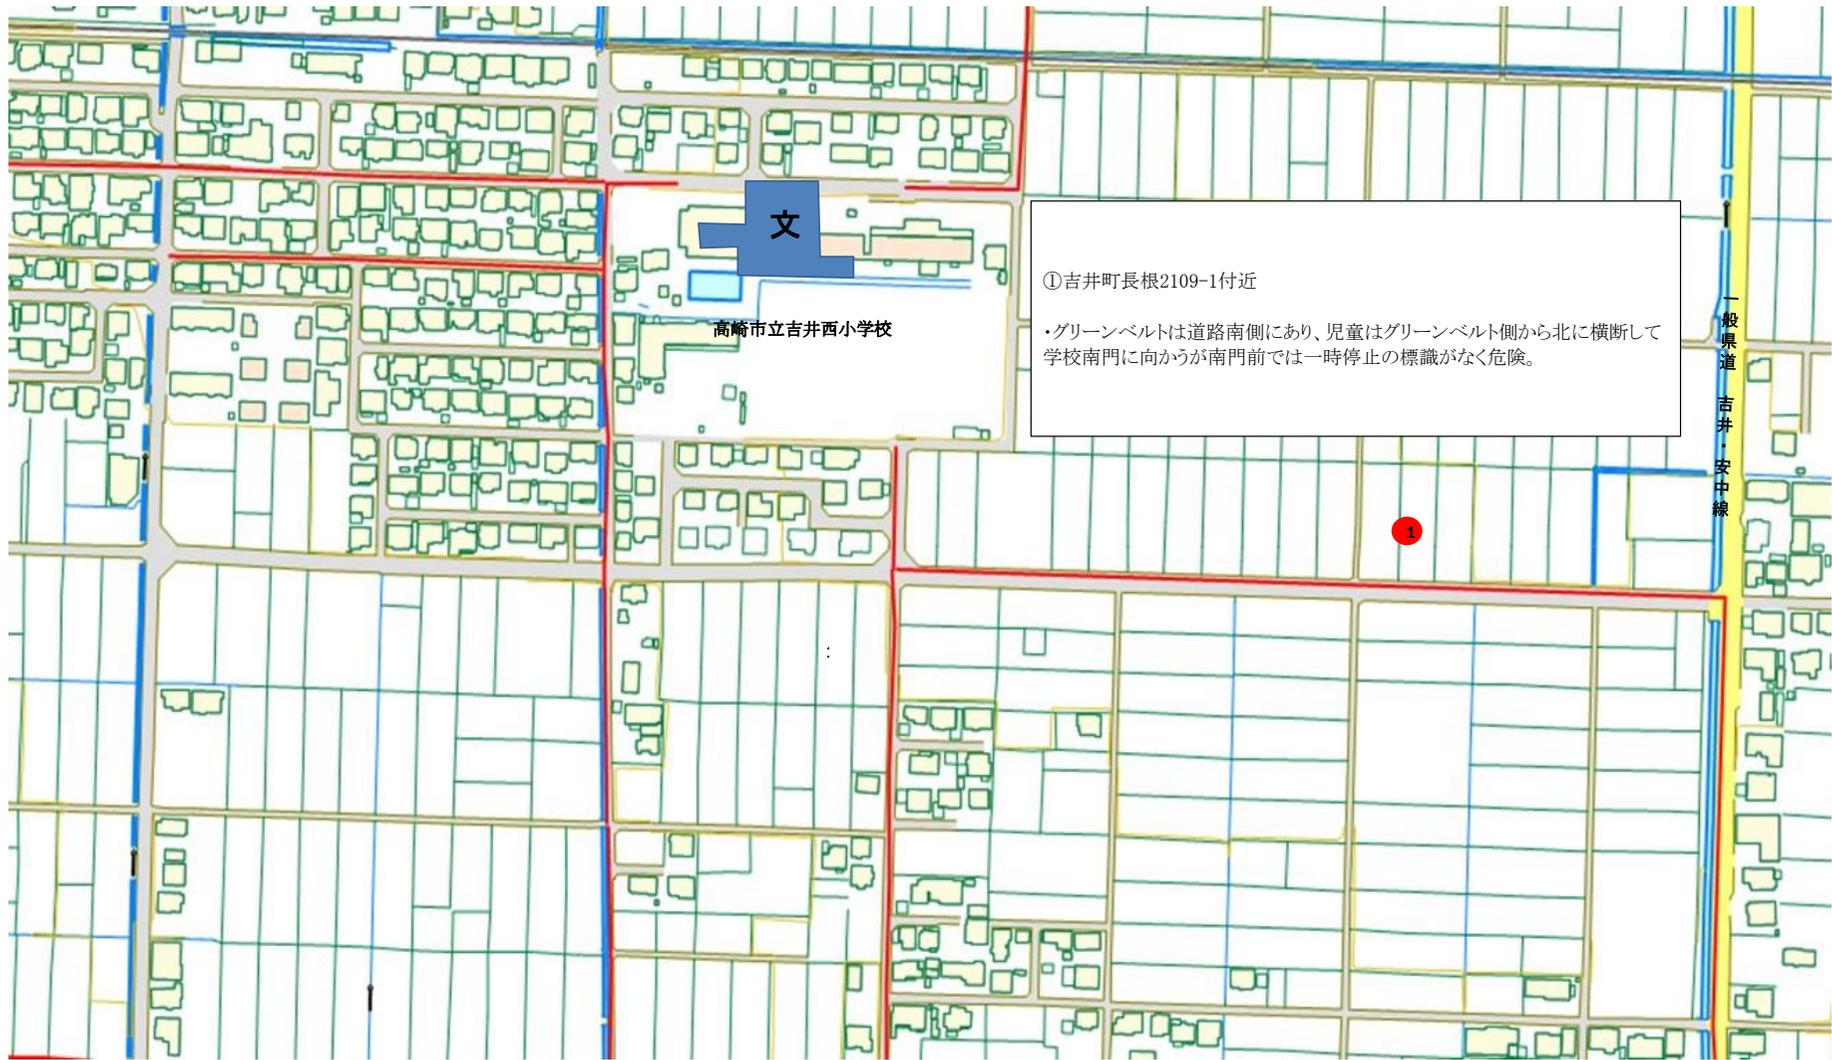
通学路危険箇所改善要望位置図 -吉井西小学校-

①吉井町長根2109-1付近
・グリーンベルトは道路南側にあり、児童はグリーンベルト側から北に横断して学校南門に向かうが南門前では一時停止の標識がなく危険。

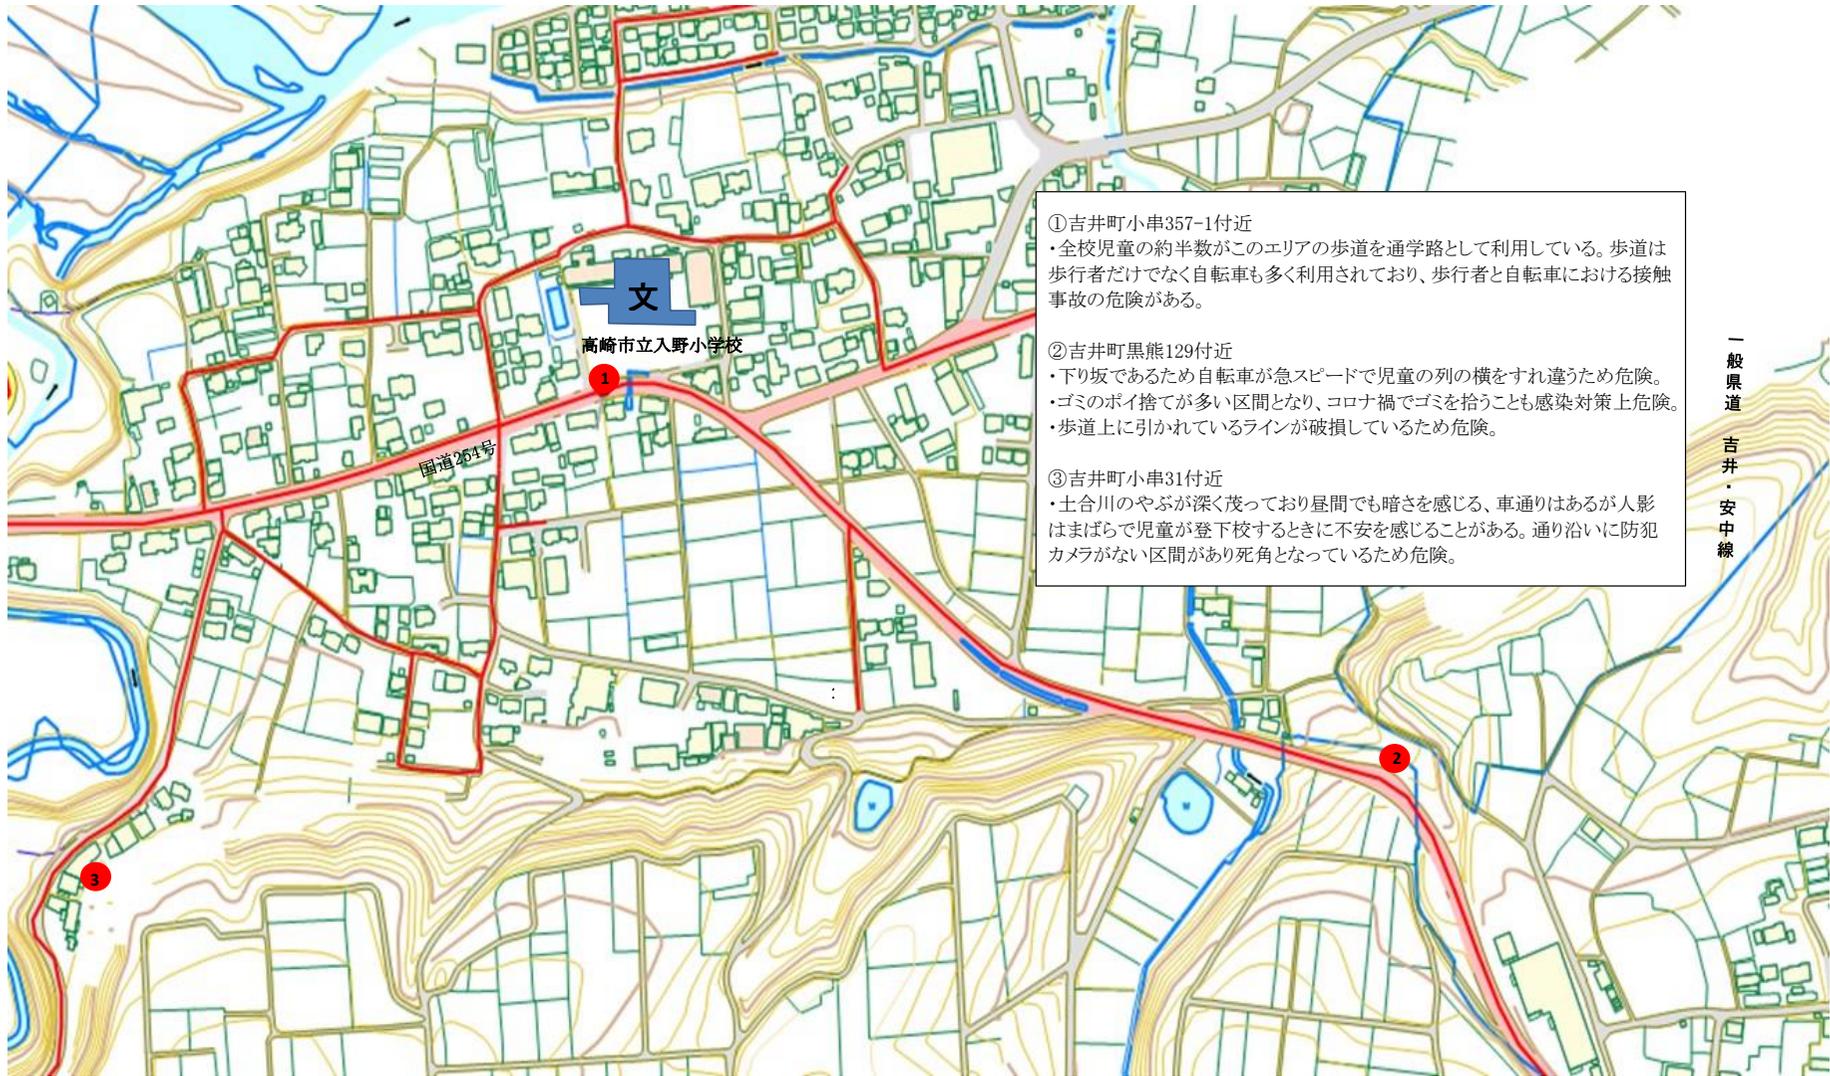
通学路危険箇所改善要望位置図 -入野小学校-

- ①吉井町小串357-1付近
 - ・全校児童の約半数がこのエリアの歩道を通学路として利用している。歩道は歩行者だけでなく自転車も多く利用されており、歩行者と自転車における接触事故の危険がある。
- ②吉井町黒熊129付近
 - ・下り坂であるため自転車が急スピードで児童の列の横をすれ違うため危険。
 - ・ゴミのポイ捨てが多い区間となり、コロナ禍でゴミを拾うことも感染対策上危険。
 - ・歩道上に引かれているラインが破損しているため危険。
- ③吉井町小串31付近
 - ・土合川のやぶが深く茂っており昼間でも暗さを感じる、車通りはあるが人影はまばらで児童が登下校するときに不安を感じることもある。通り沿いに防犯カメラがない区間があり死角となっているため危険。

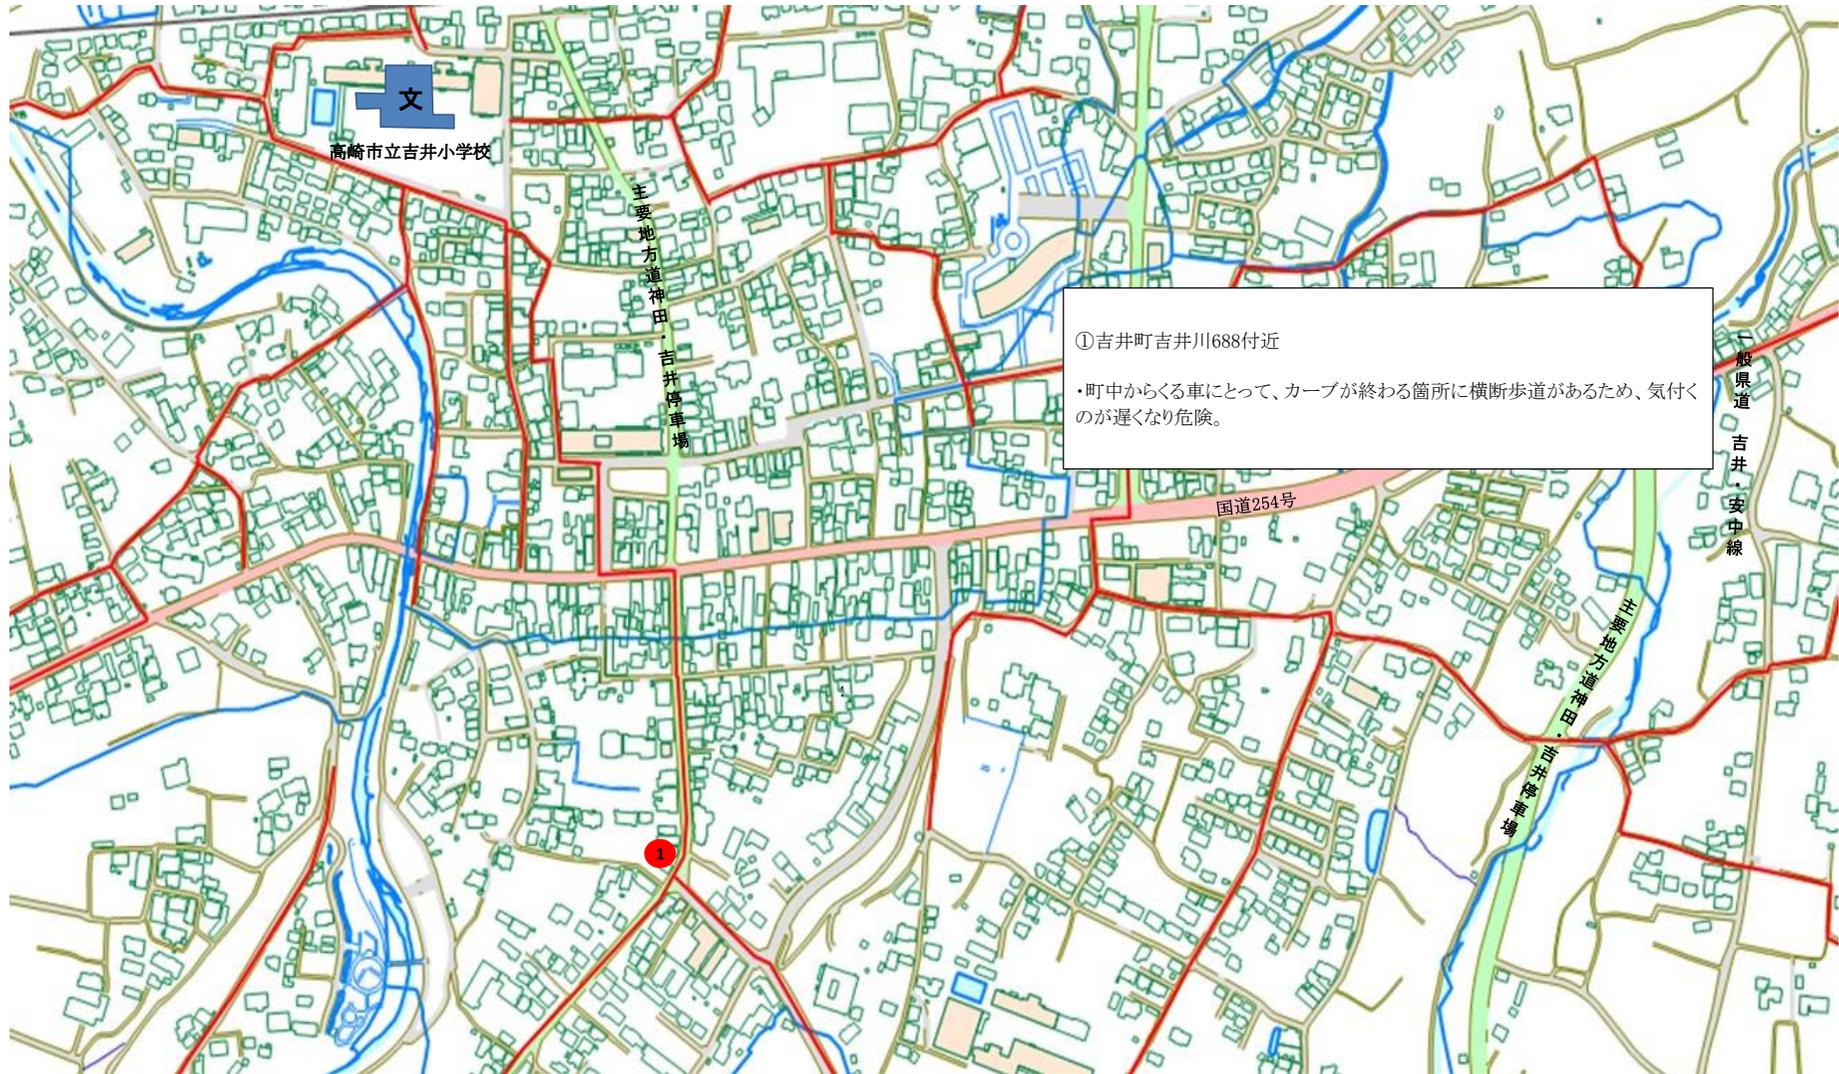
通学路危険箇所改善要望位置図 -吉井小学校-

①吉井町吉井川688付近

・町中からくる車にとって、カーブが終わる箇所に横断歩道があるため、気付くのが遅くなり危険。
