通学路危険箇所改善要望位置図 -倉賀野小学校-

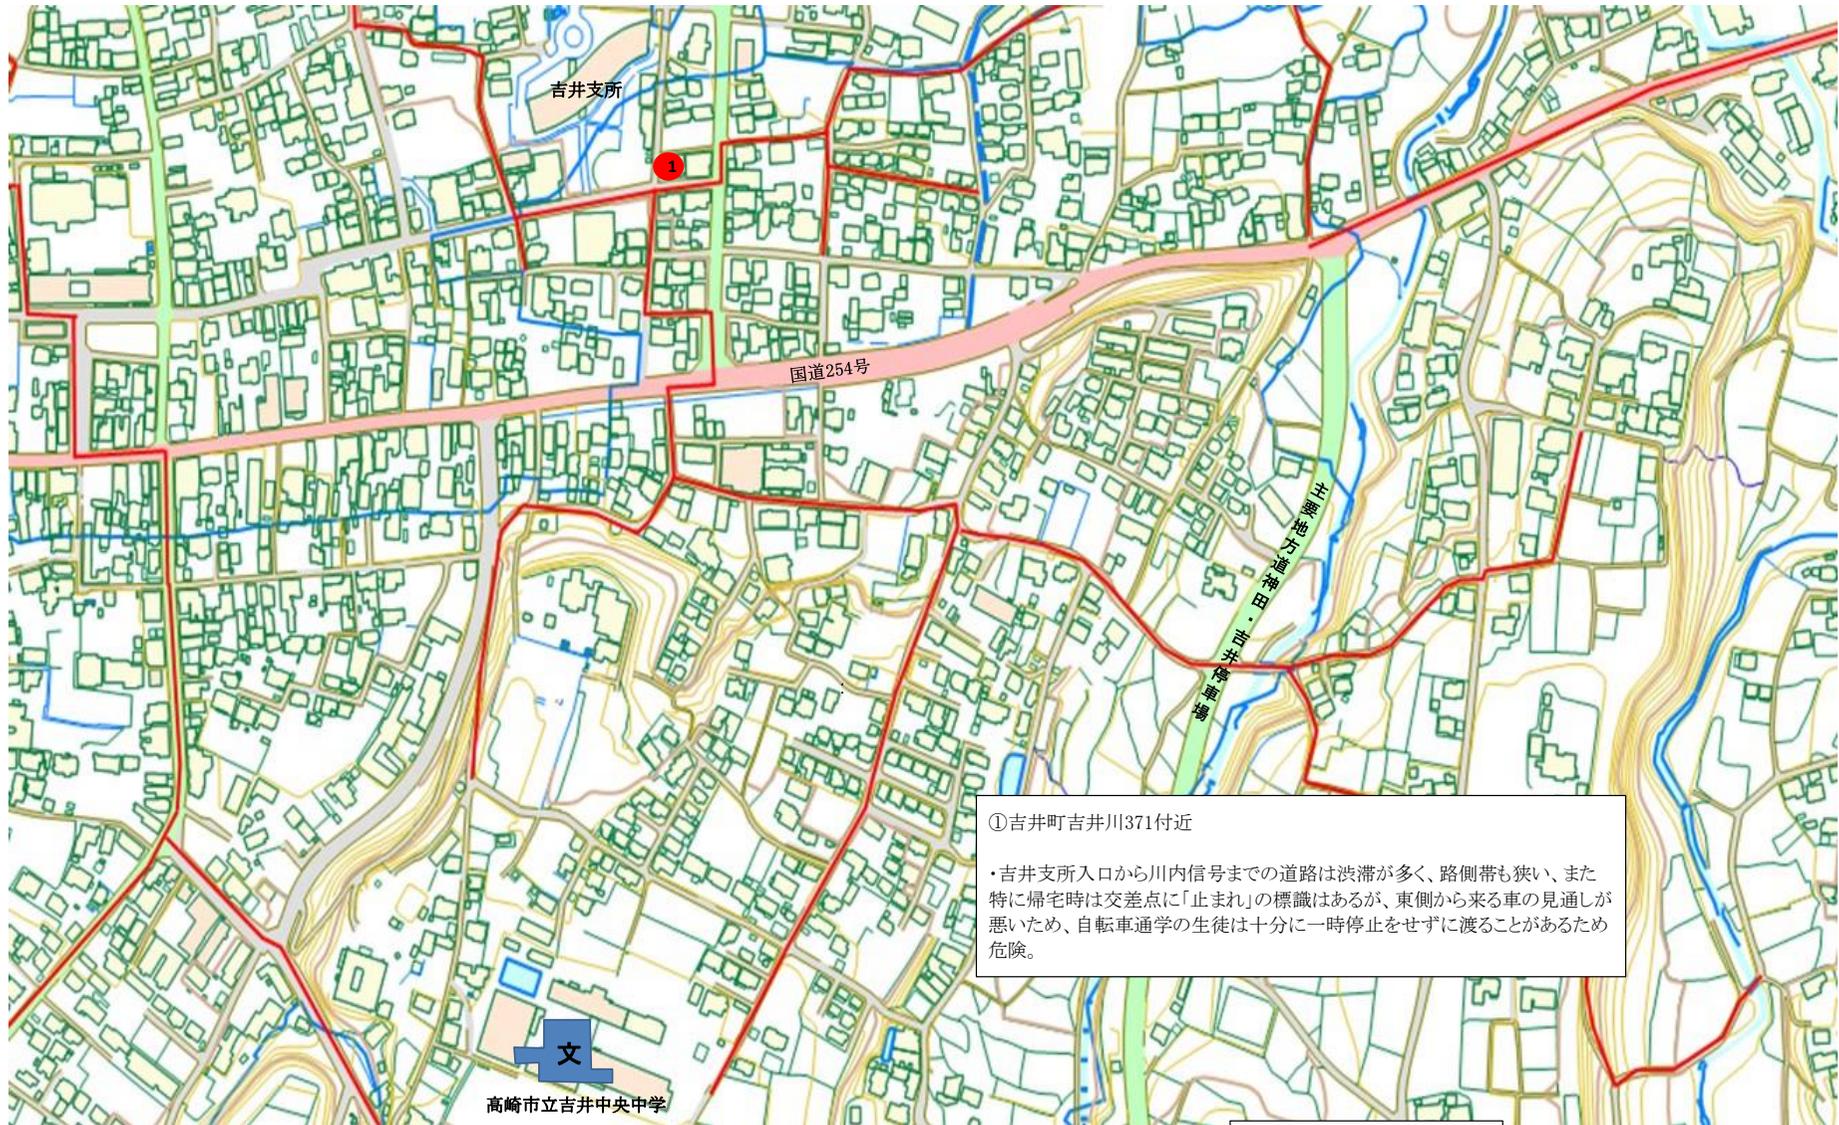
通学路危険箇所改善要望位置図 -吉井中央中学校-

①吉井町吉井川371付近

・吉井支所入口から川内信号までの道路は渋滞が多く、路側帯も狭い、また特に帰宅時は交差点に「止まれ」の標識はあるが、東側から来る車の見通しが悪いため、自転車通学の生徒は十分に一時停止をせずに渡ることがあるため危険。

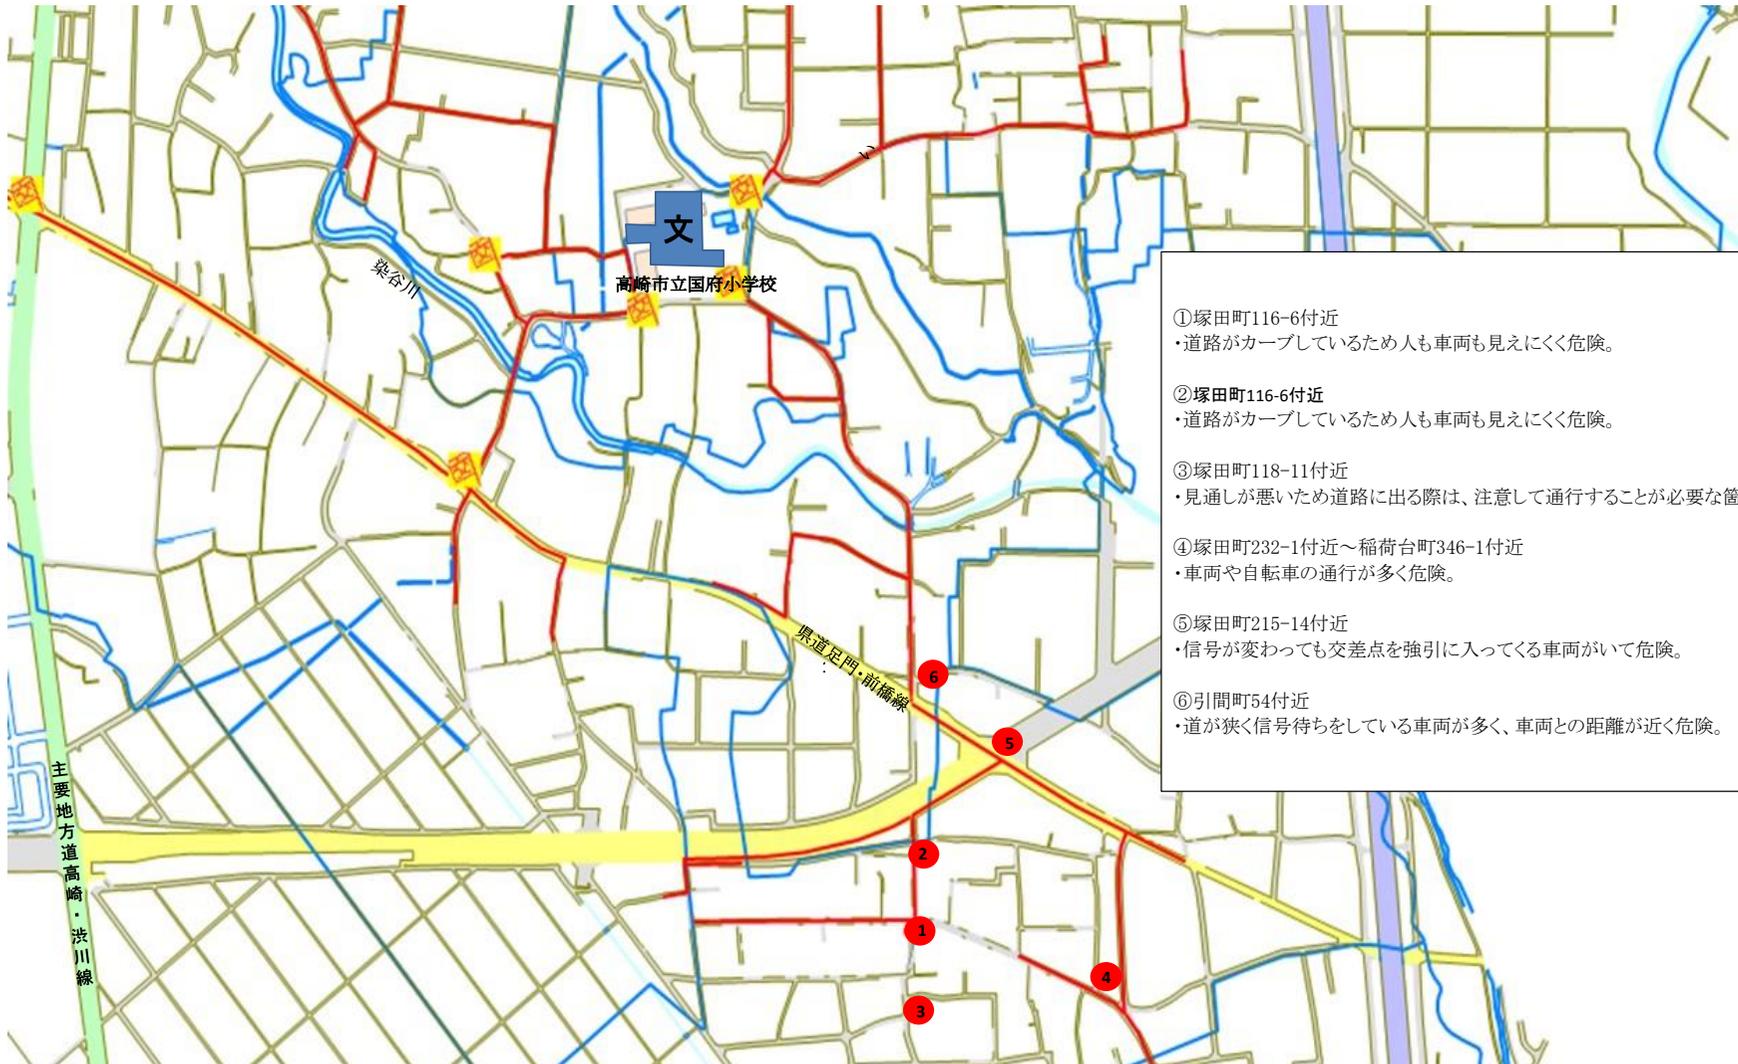
通学路危険箇所改善要望位置図 -国府小学校-

- ①塚田町116-6付近
・道路がカーブしているため人も車両も見えにくく危険。
- ②塚田町116-6付近
・道路がカーブしているため人も車両も見えにくく危険。
- ③塚田町118-11付近
・見通しが悪いので道路に出る際は、注意して通行することが必要な箇所。
- ④塚田町232-1付近～稲荷台町346-1付近
・車両や自転車の通行が多く危険。
- ⑤塚田町215-14付近
・信号が変わっても交差点を強引に入ってくる車両がいて危険。
- ⑥引間町54付近
・道が狭く信号待ちをしている車両が多く、車両との距離が近く危険。

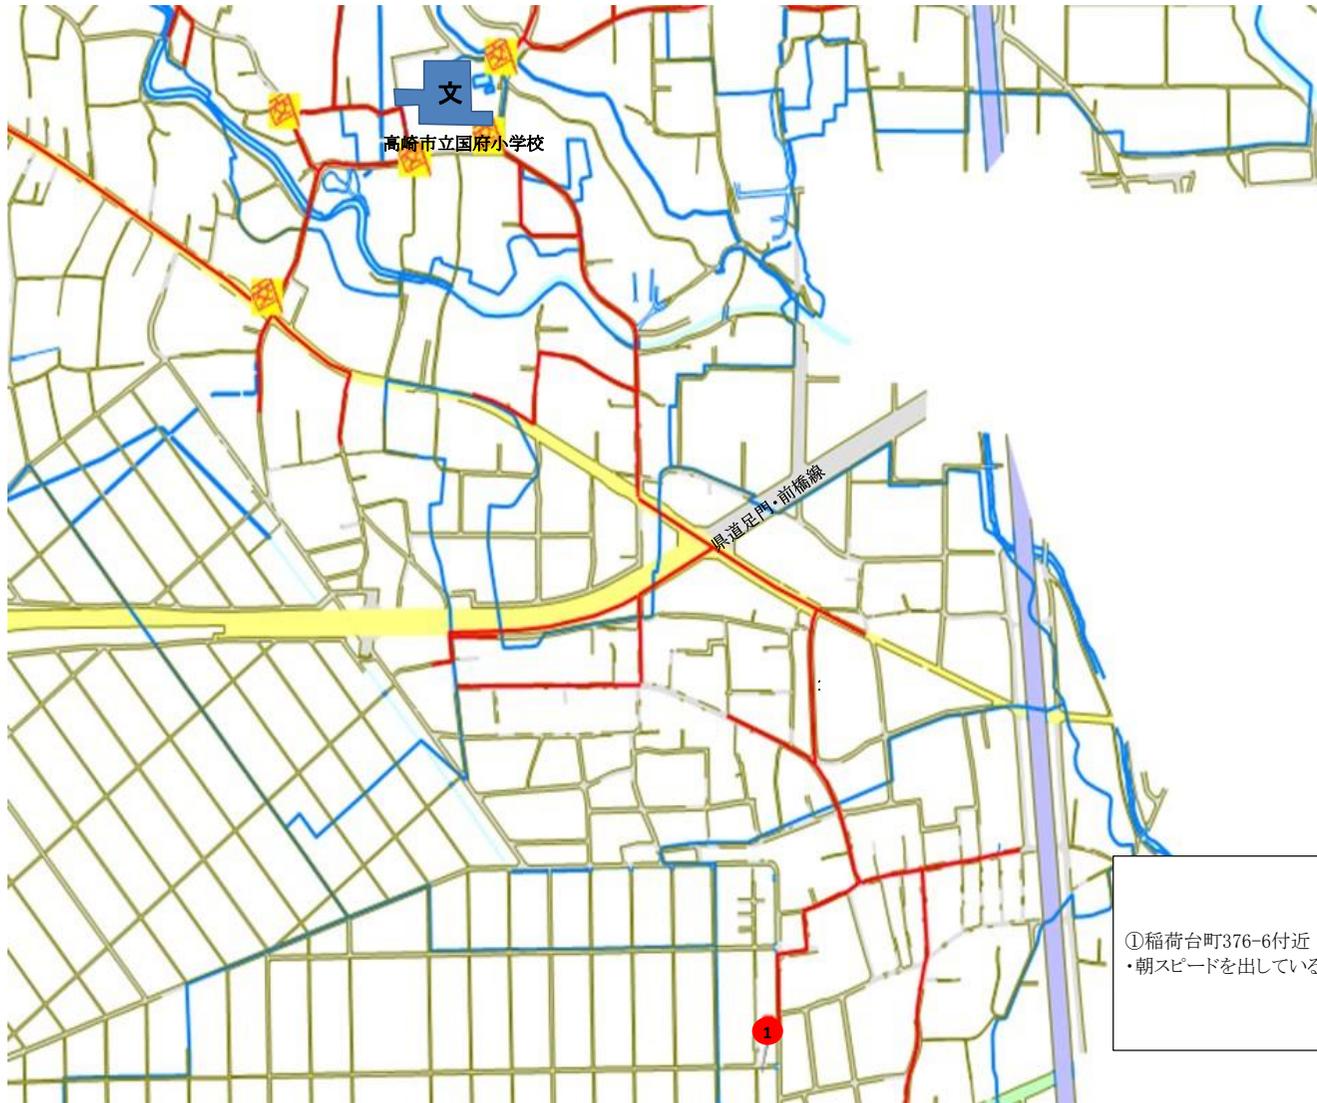
通学路危険箇所改善要望位置図 -国府小学校-

①稲荷台町376-6付近
・朝スピードを出している車両が多い、下校時刻に大型車も通るため危険。

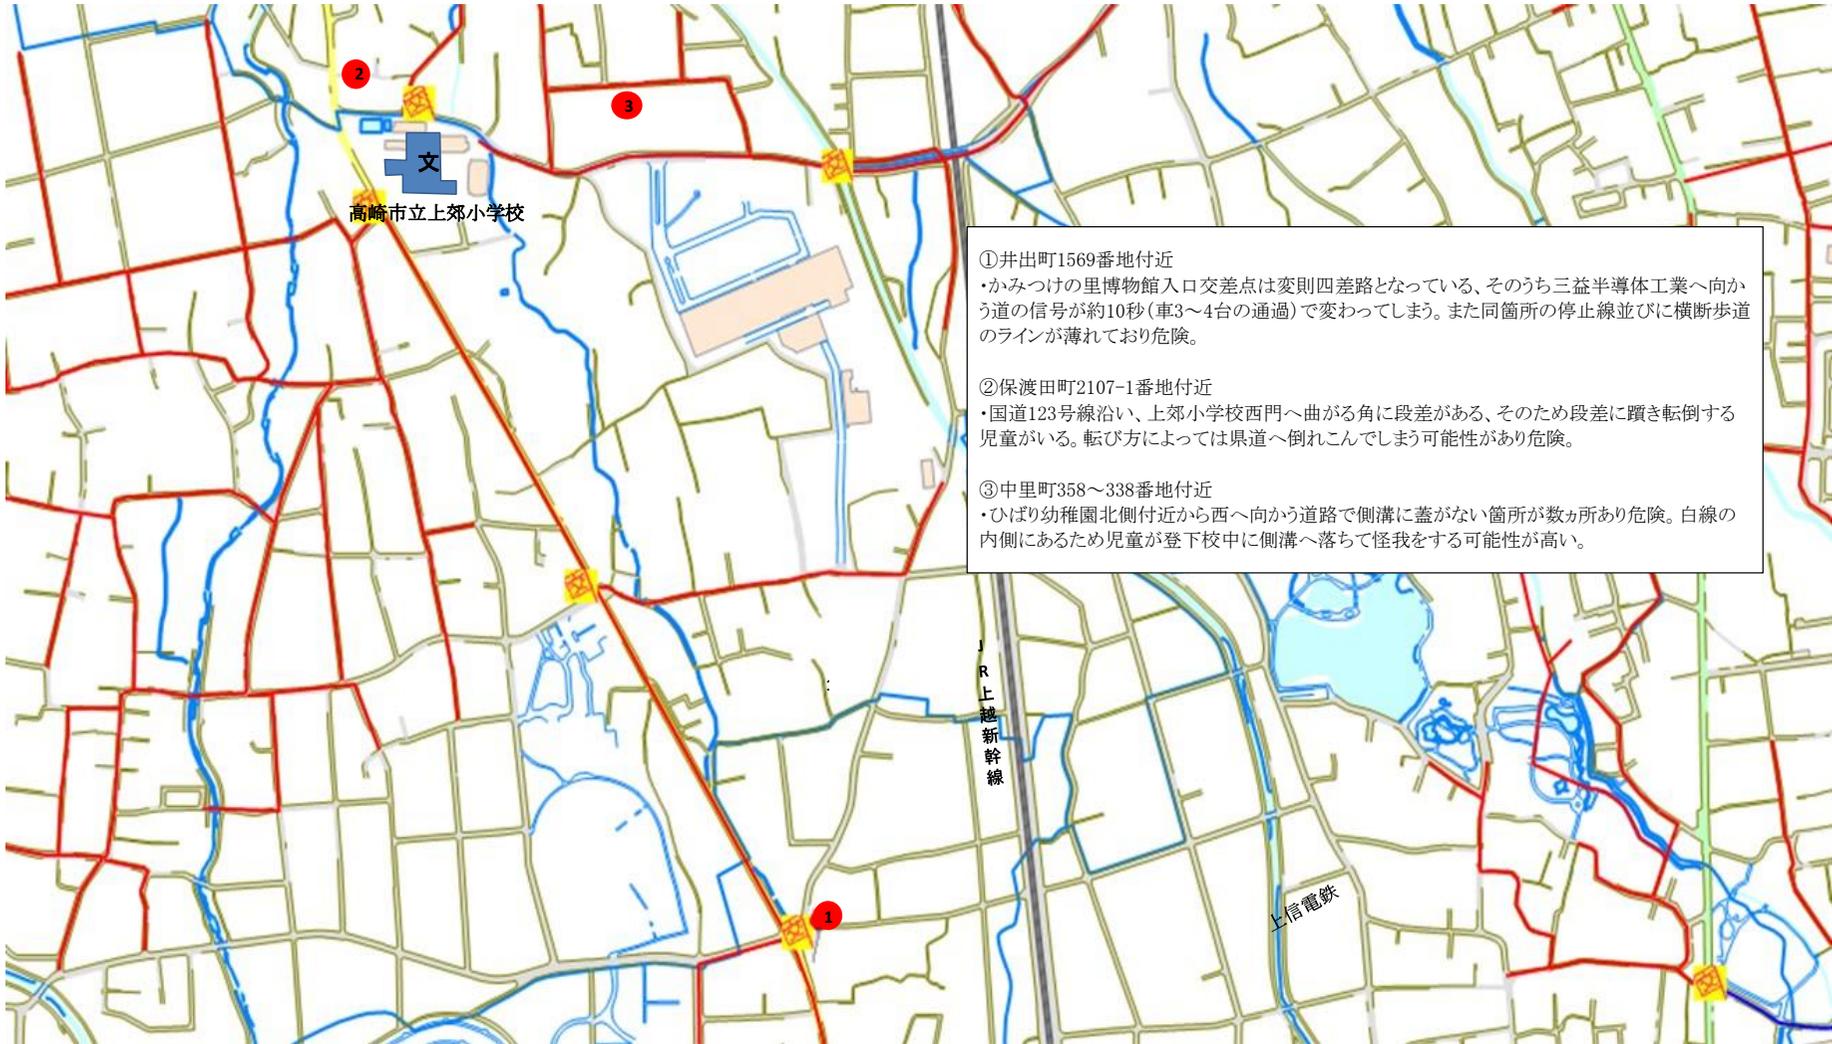
通学路危険箇所改善要望位置図 -上郊小学校-

①井出町1569番地付近
 ・かみつけの里博物館入口交差点は変則四差路となっている、そのうち三益半導体工業へ向かう道の信号が約10秒(車3~4台の通過)で変わってしまう。また同箇所の停止線並びに横断歩道のラインが薄れており危険。

②保渡田町2107-1番地付近
 ・国道123号線沿い、上郊小学校西門へ曲がる角に段差がある、そのため段差に躓き転倒する児童がいる。転び方によっては県道へ倒れこんでしまう可能性があり危険。

③中里町358~338番地付近
 ・ひばり幼稚園北側付近から西へ向かう道路で側溝に蓋がない箇所が数ヵ所あり危険。白線の内側にあるため児童が登下校中に側溝へ落ちて怪我をする可能性が高い。

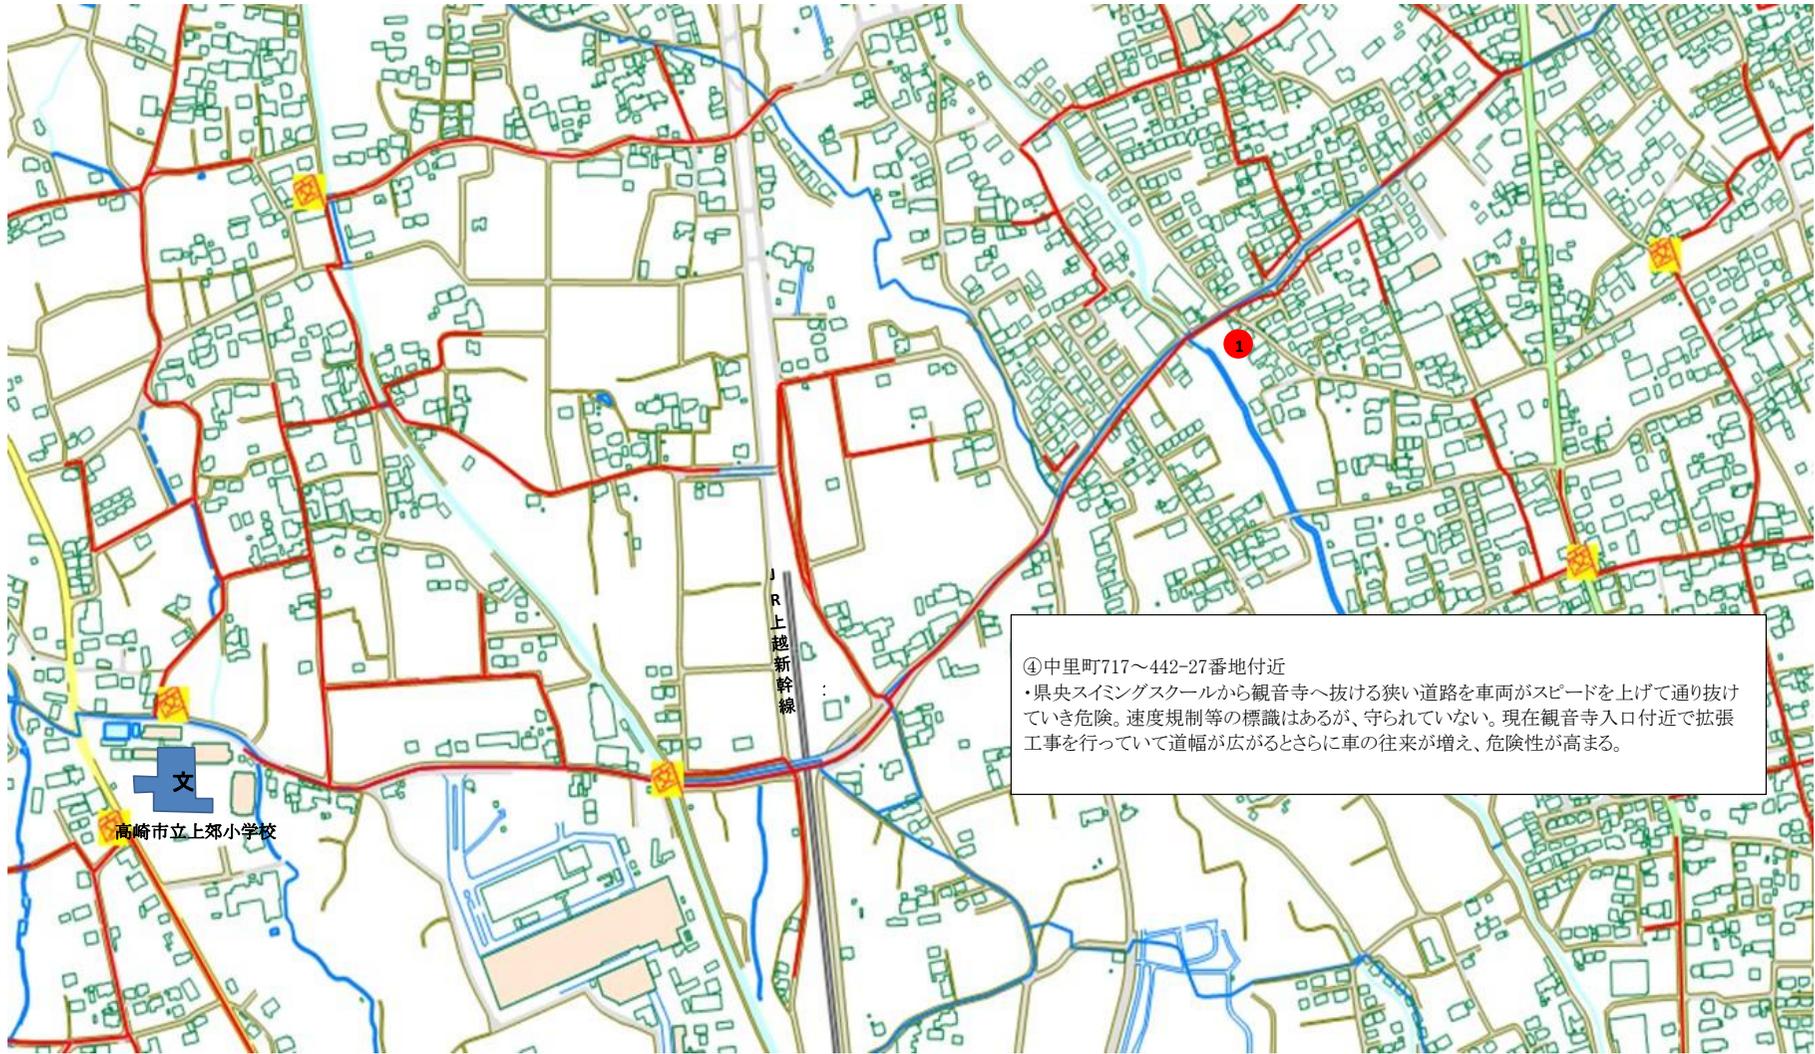
通学路危険箇所改善要望位置図 -上郊小学校-

④中里町717～442-27番地付近
 ・県央スイミングスクールから観音寺へ抜ける狭い道路を車両がスピードを上げて通り抜けていき危険。速度規制等の標識はあるが、守られていない。現在観音寺入口付近で拡張工事を行っていて道幅が広がるとさらに車の往来が増え、危険性が高まる。

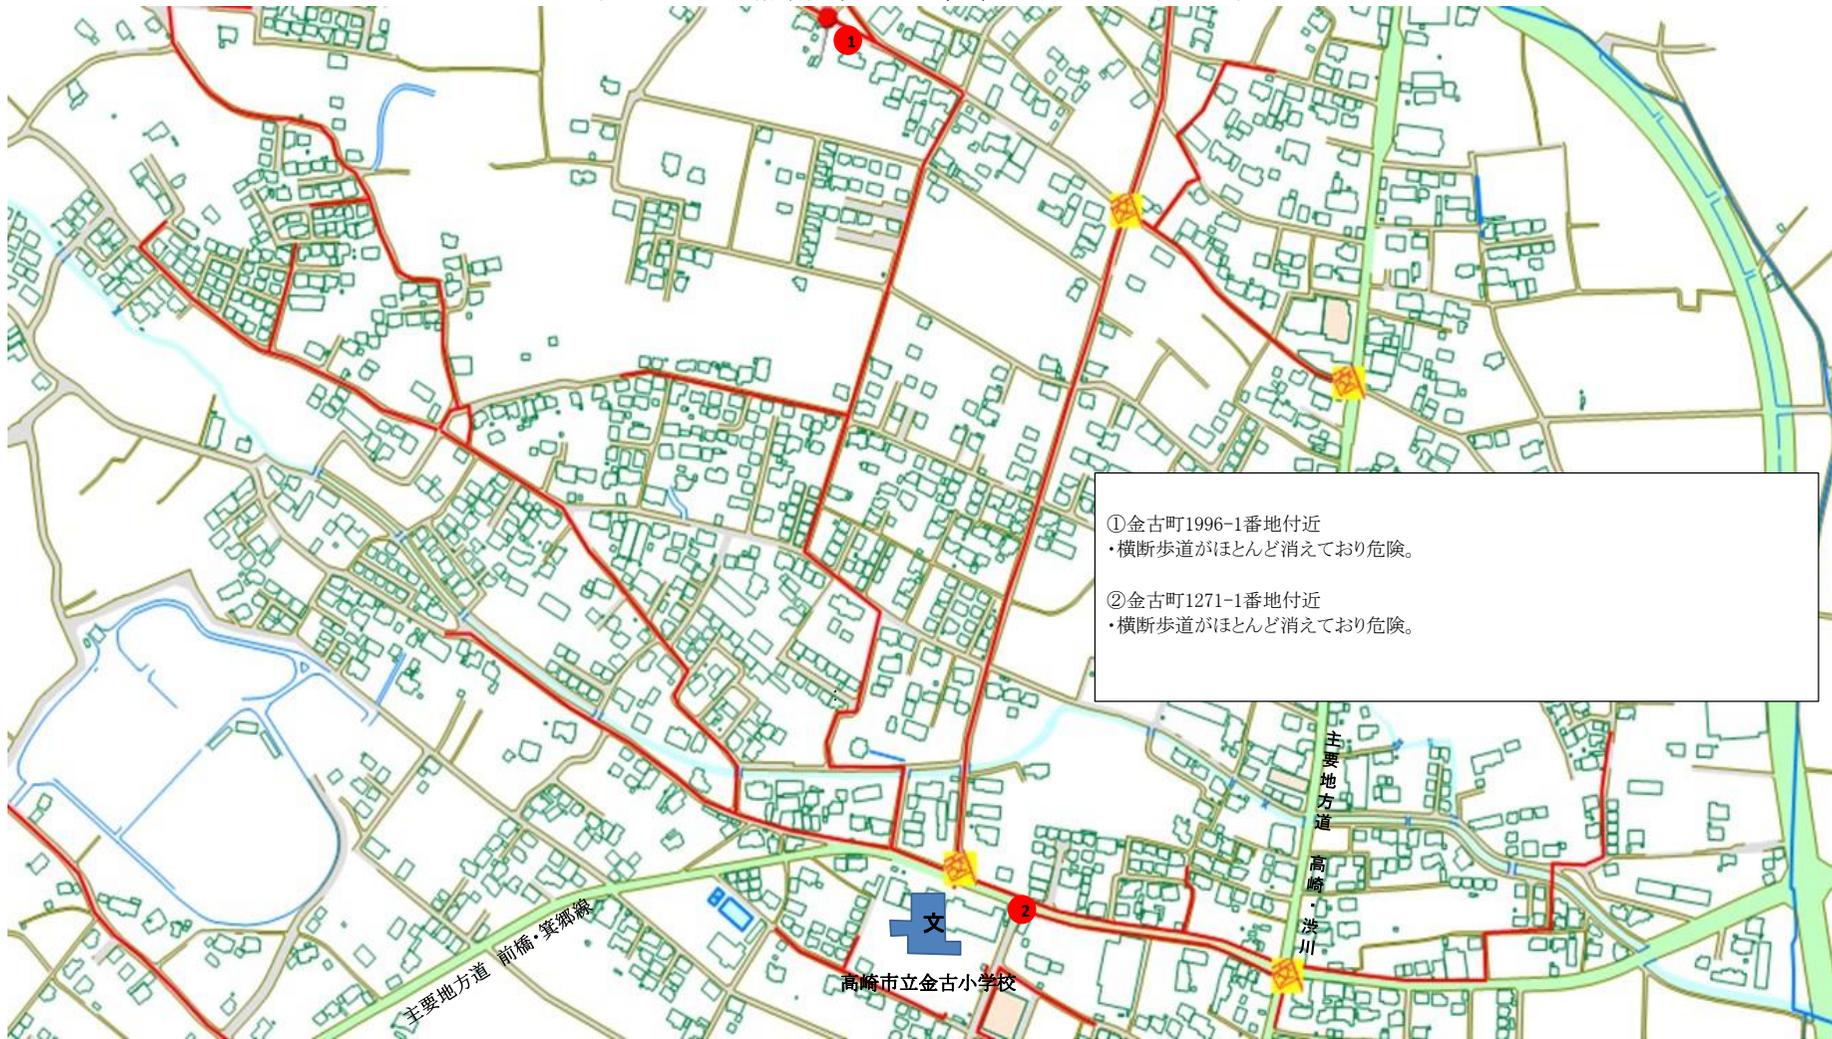
通学路危険箇所改善要望位置図 - 金古小学校 -

①金古町1996-1番地付近
・横断歩道がほとんど消えており危険。

②金古町1271-1番地付近
・横断歩道がほとんど消えており危険。

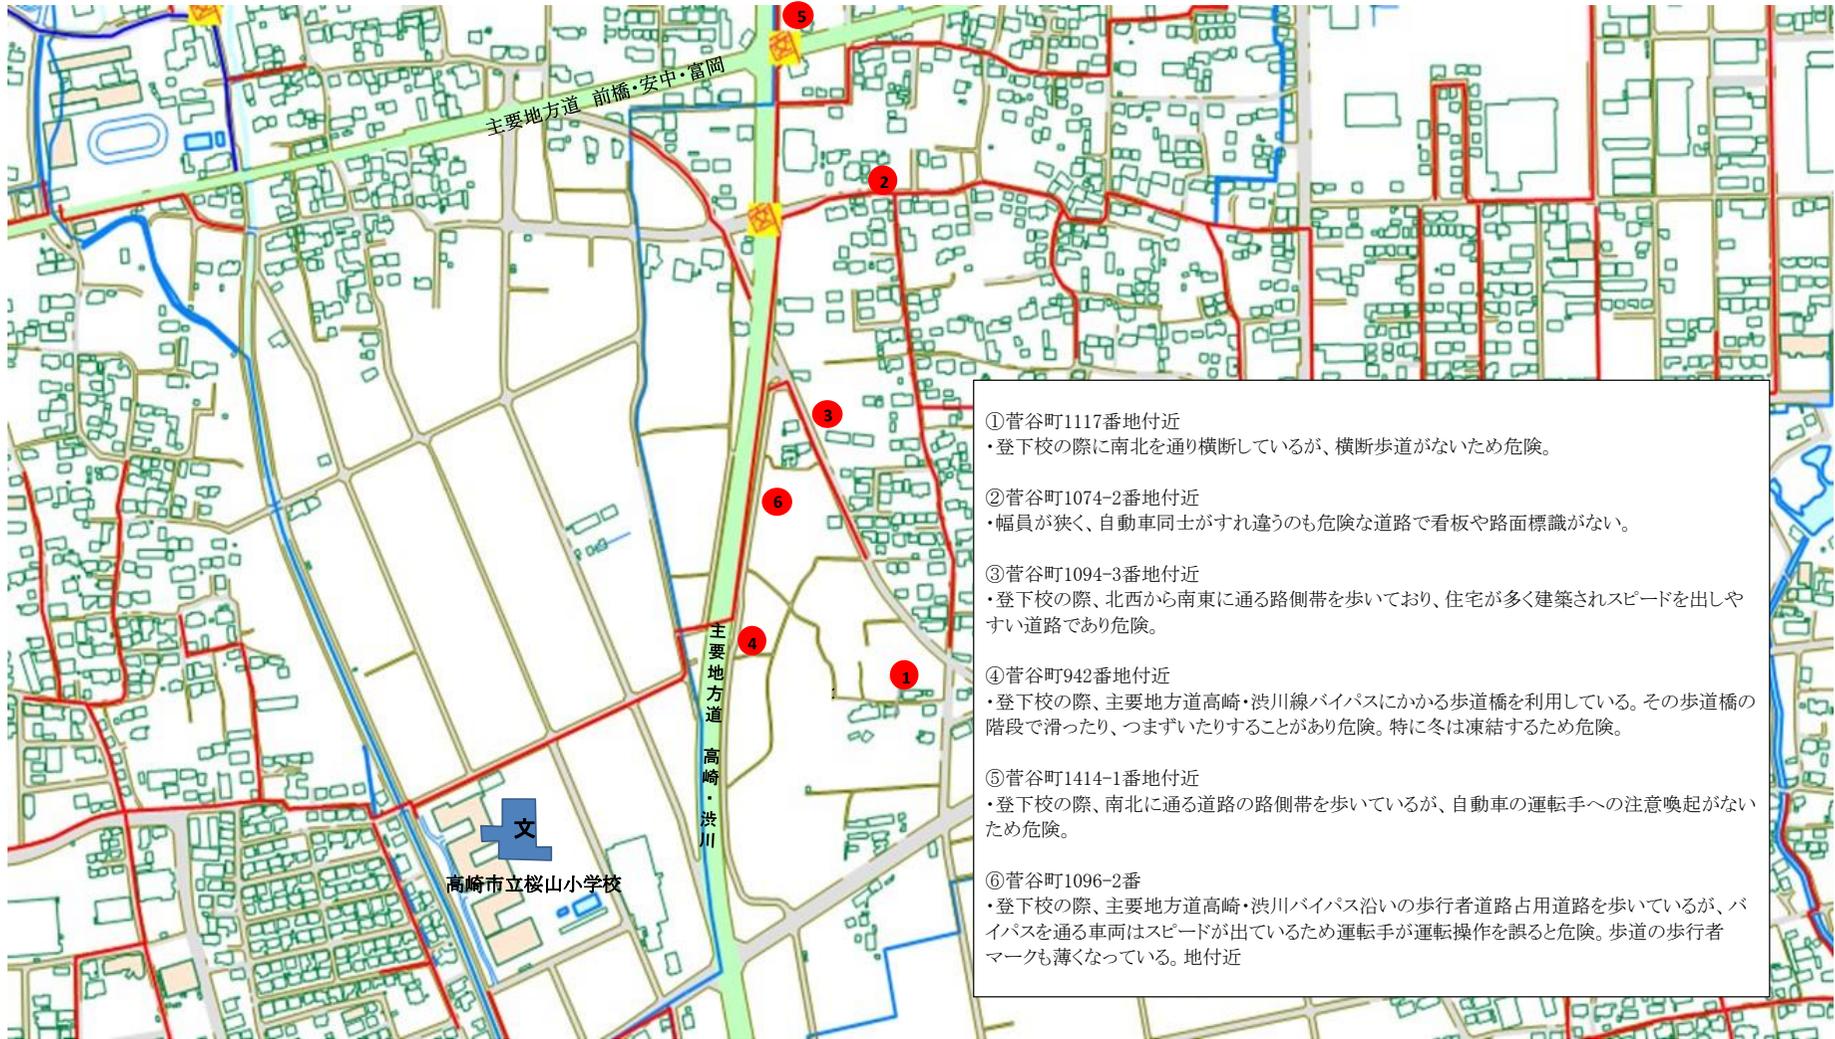
通学路危険箇所改善要望位置図 ー桜山小学校ー

- ①菅谷町1117番地付近
・登下校の際に南北を通り横断しているが、横断歩道がないため危険。
- ②菅谷町1074-2番地付近
・幅員が狭く、自動車同士がすれ違うのも危険な道路で看板や路面標識がない。
- ③菅谷町1094-3番地付近
・登下校の際、北西から南東に通る路側帯を歩いており、住宅が多く建築されスピードを出しやすい道路であり危険。
- ④菅谷町942番地付近
・登下校の際、主要地方道高崎・渋川線バイパスにかかる歩道橋を利用している。その歩道橋の階段で滑ったり、つまづいたりすることがあり危険。特に冬は凍結するため危険。
- ⑤菅谷町1414-1番地付近
・登下校の際、南北に通る道路の路側帯を歩いているが、自動車の運転手への注意喚起がないため危険。
- ⑥菅谷町1096-2番
・登下校の際、主要地方道高崎・渋川バイパス沿いの歩行者道路占用道路を歩いているが、バイパスを通る車両はスピードが出ているため運転手が運転操作を誤ると危険。歩道の歩行者マークも薄くなっている。地付近

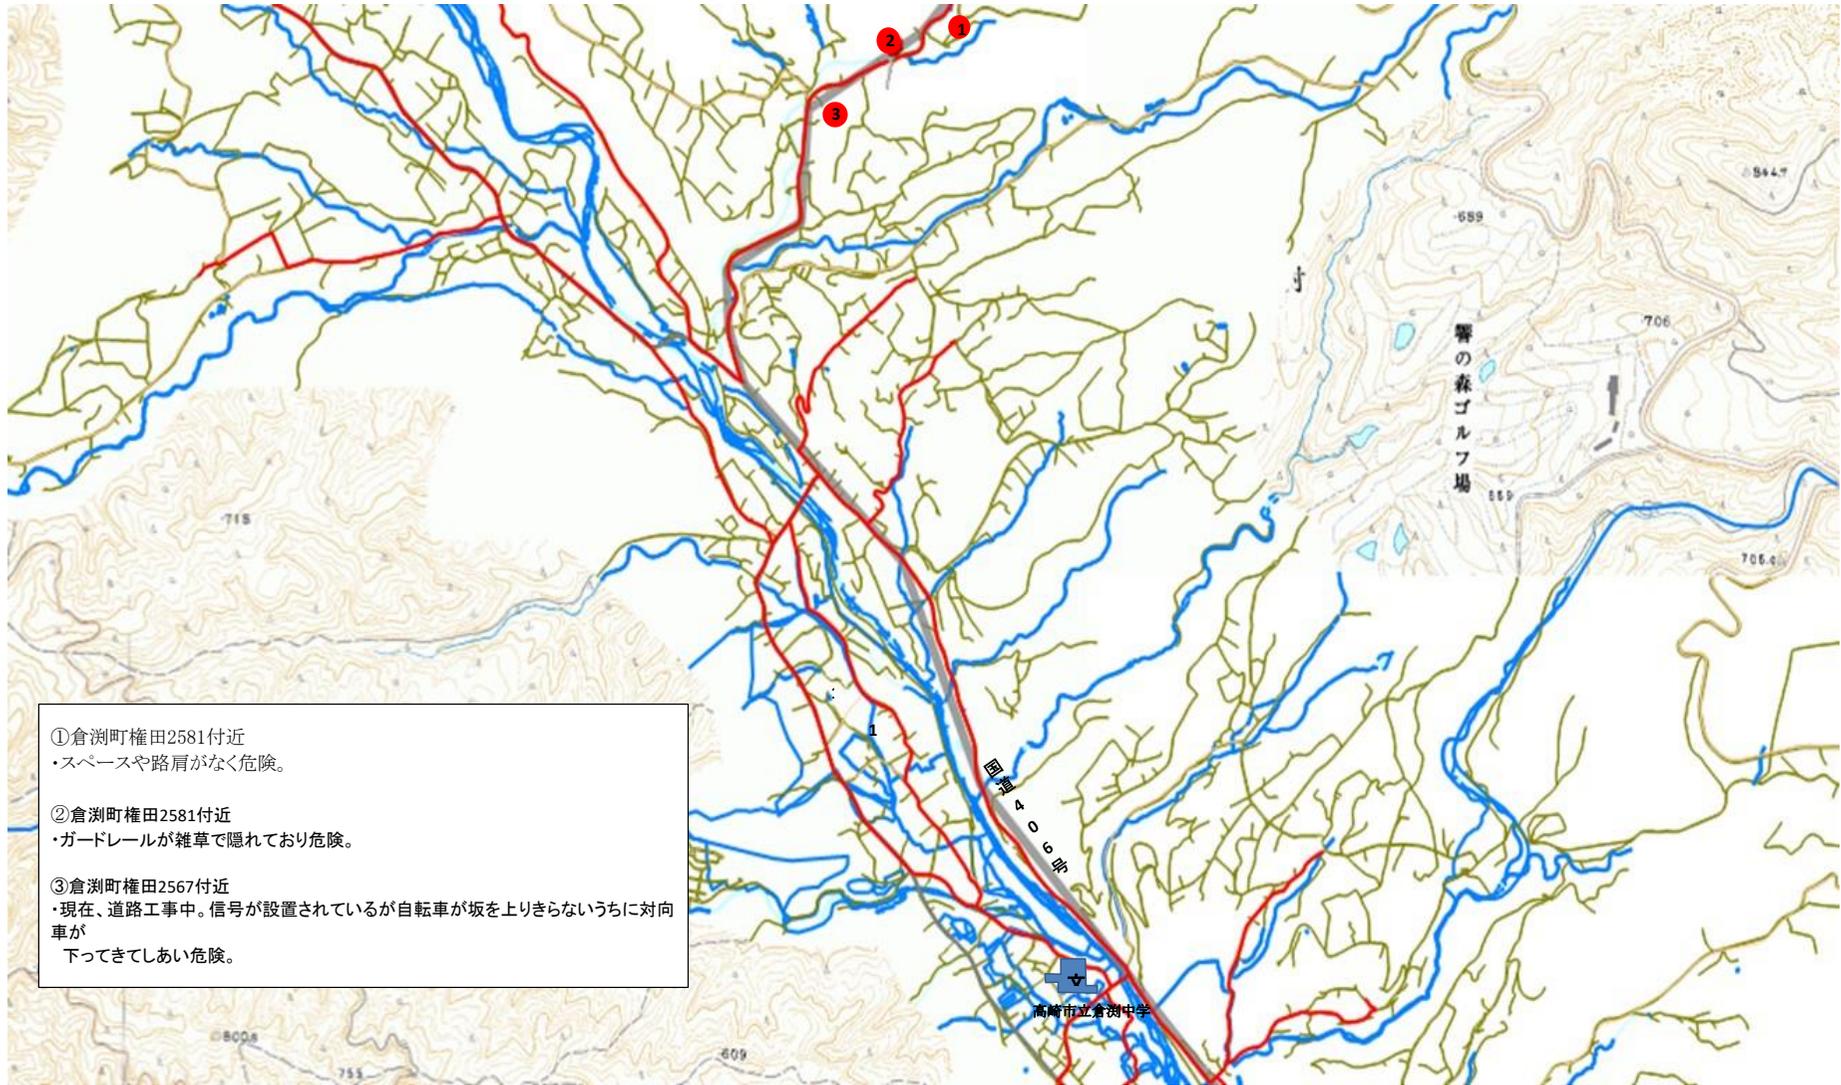
通学路危険箇所改善要望位置図 -倉渕中学校-

- ①倉渕町権田2581付近
・スペースや路肩がなく危険。
- ②倉渕町権田2581付近
・ガードレールが雑草で隠れており危険。
- ③倉渕町権田2567付近
・現在、道路工事中。信号が設置されているが自転車が坂を上りきらないうちに対向車が下ってきてしあい危険。

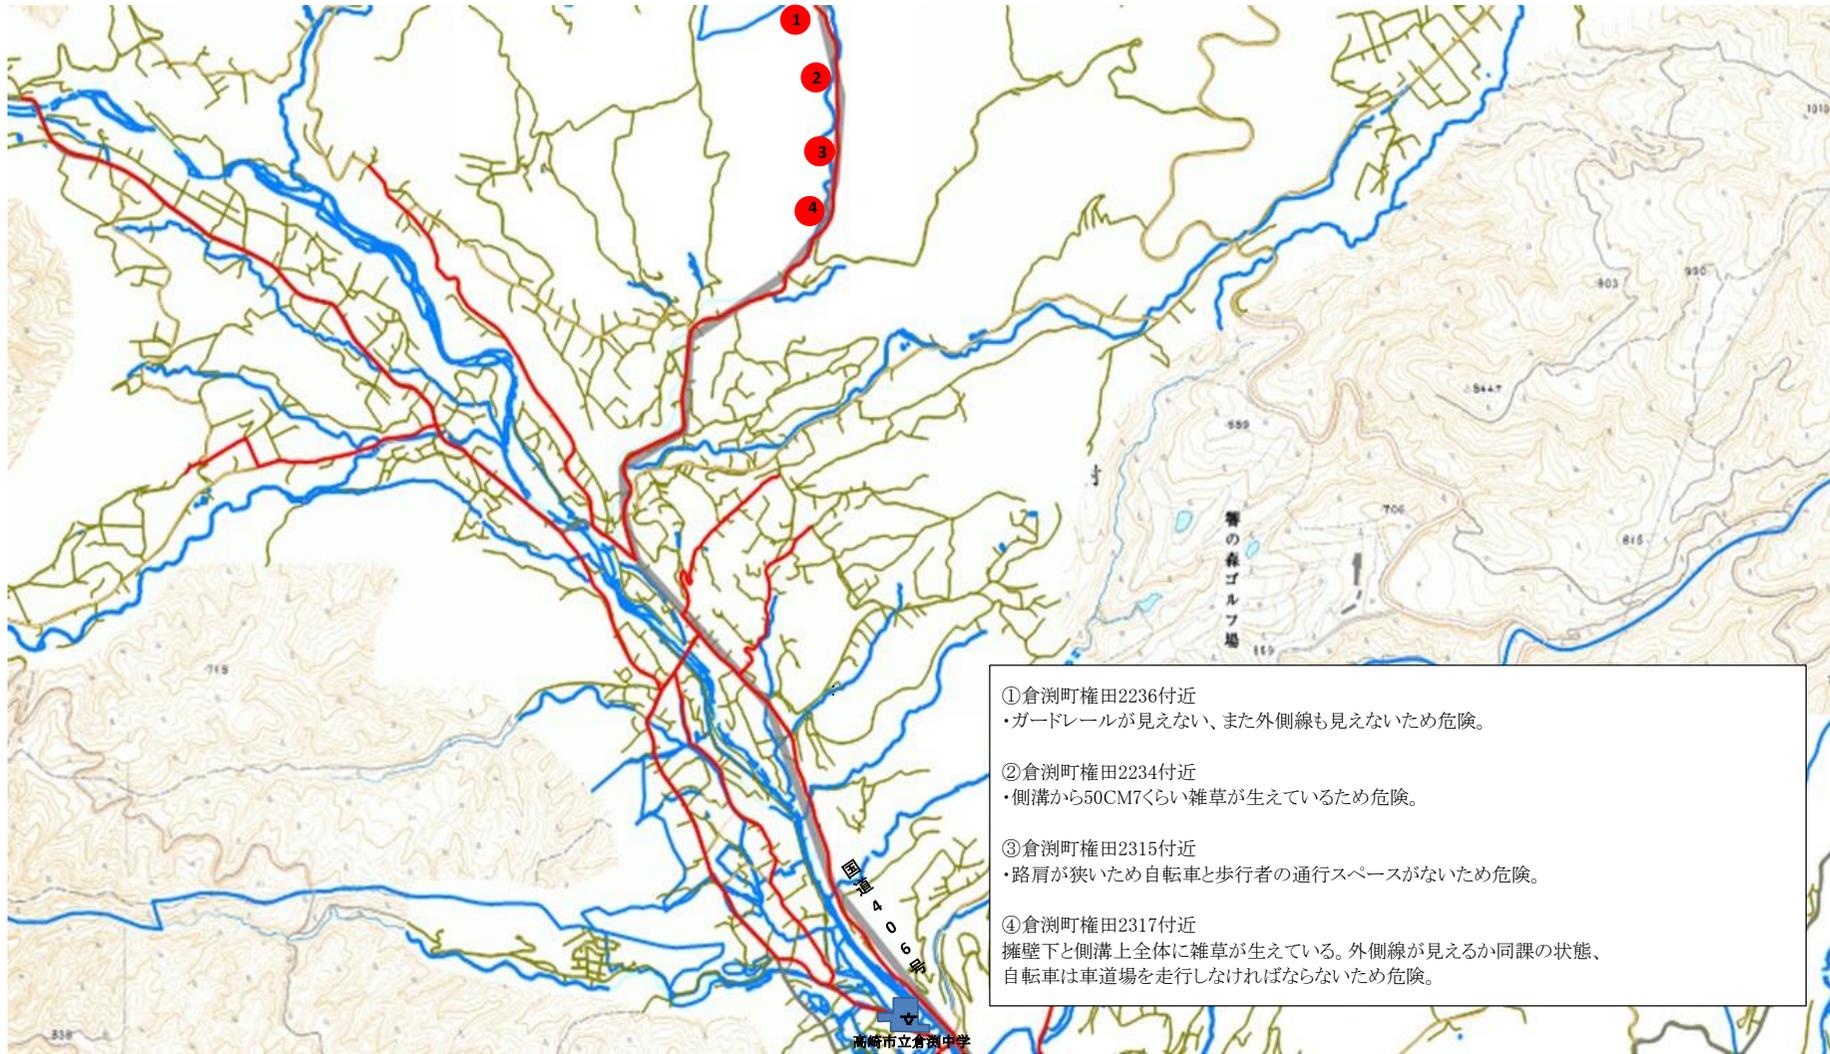
通学路危険箇所改善要望位置図 -倉渕中学校-

- ①倉渕町権田2236付近
・ガードレールが見えない、また外側線も見えないため危険。
- ②倉渕町権田2234付近
・側溝から50CM7くらい雑草が生えているため危険。
- ③倉渕町権田2315付近
・路肩が狭いため自転車と歩行者の通行スペースがないため危険。
- ④倉渕町権田2317付近
擁壁下と側溝上全体に雑草が生えている。外側線が見えるか同課の状態、自転車は車道場を走行しなければならないため危険。
