通学路危険箇所改善要望位置図 -北小学校-

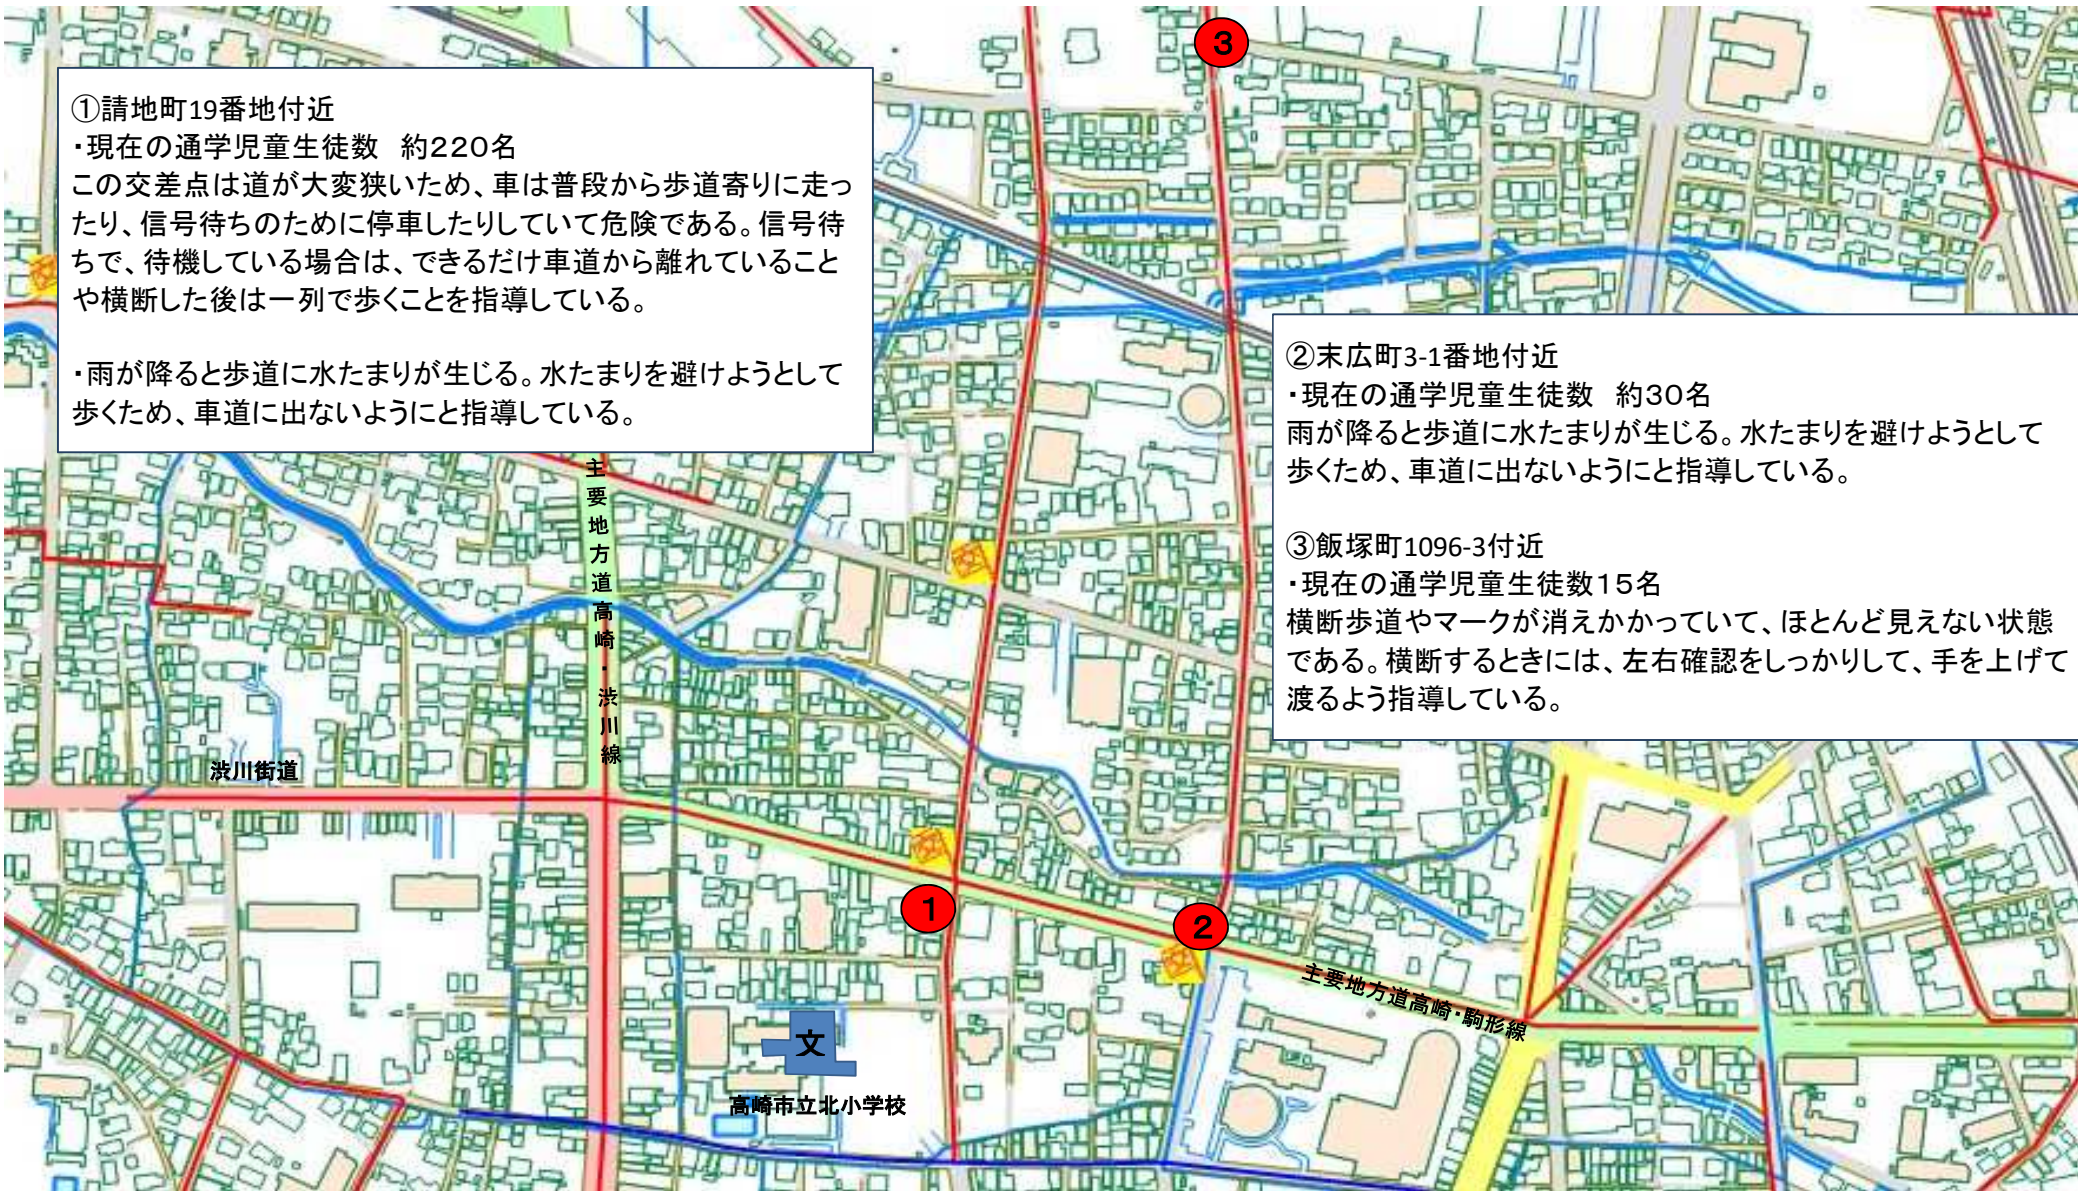
①請地町19番地付近
 ・現在の通学児童生徒数 約220名
 この交差点は道が大変狭いため、車は普段から歩道寄りに走ったり、信号待ちのために停車したりして危険である。信号待ちで、待機している場合は、できるだけ車道から離れていることや横断した後は一列で歩くことを指導している。
 ・雨が降ると歩道に水たまりが生じる。水たまりを避けようとして歩くため、車道に出ないようにと指導している。

②末広町3-1番地付近
 ・現在の通学児童生徒数 約30名
 雨が降ると歩道に水たまりが生じる。水たまりを避けようとして歩くため、車道に出ないようにと指導している。
 ③飯塚町1096-3付近
 ・現在の通学児童生徒数15名
 横断歩道やマークが消えかかっている、ほとんど見えない状態である。横断するときには、左右確認をしっかりと、手を上げて渡るよう指導している。

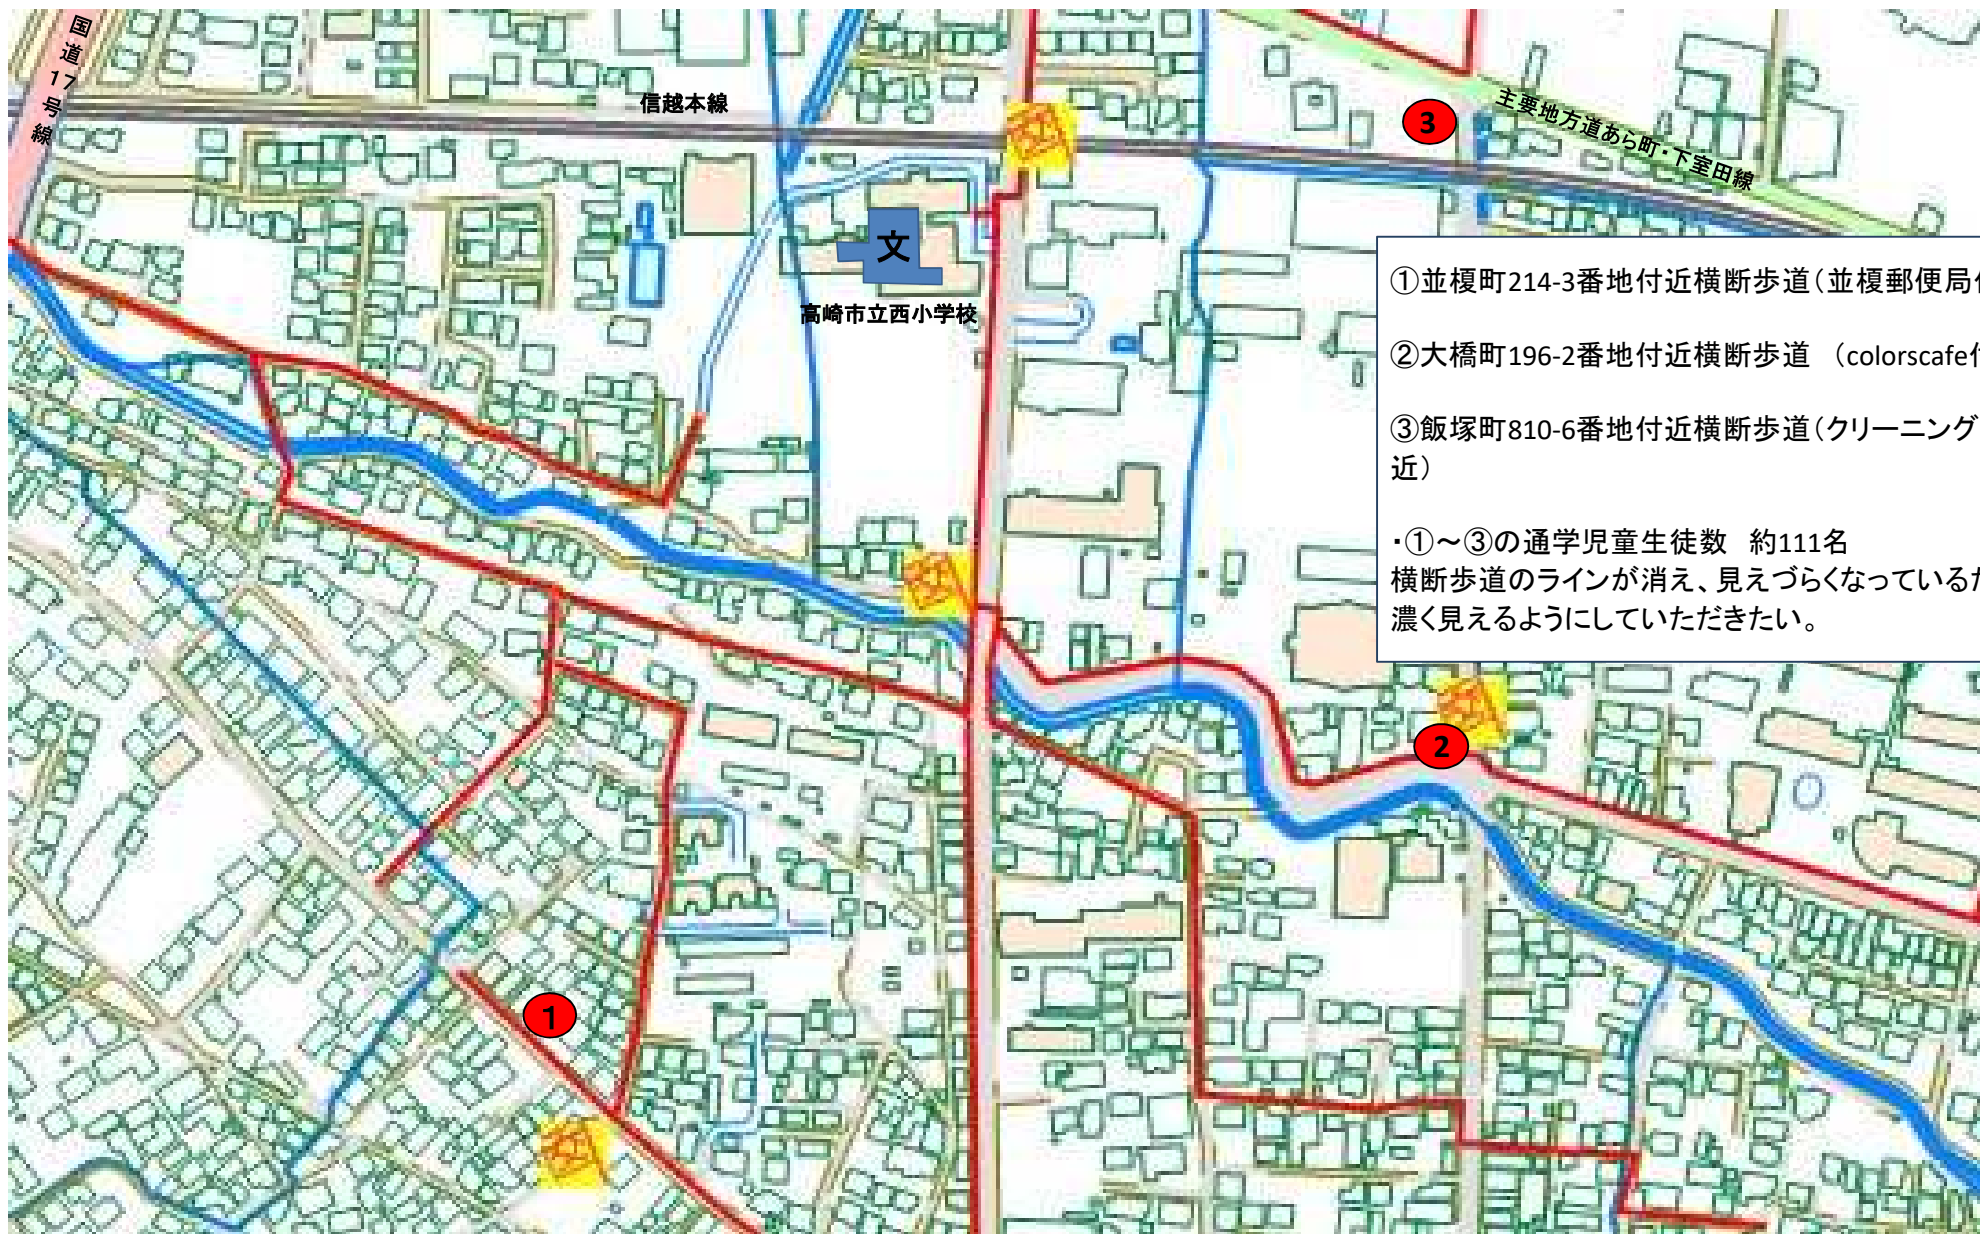
通学路危険箇所改善要望位置図 -西小学校-

- ①並榎町214-3番地付近横断歩道(並榎郵便局付近)
 - ②大橋町196-2番地付近横断歩道 (colorscafe付近)
 - ③飯塚町810-6番地付近横断歩道(クリーニング店付近)
- ・①～③の通学児童生徒数 約111名
横断歩道のラインが消え、見えづらくなっているため、濃く見えるようにしていただきたい。

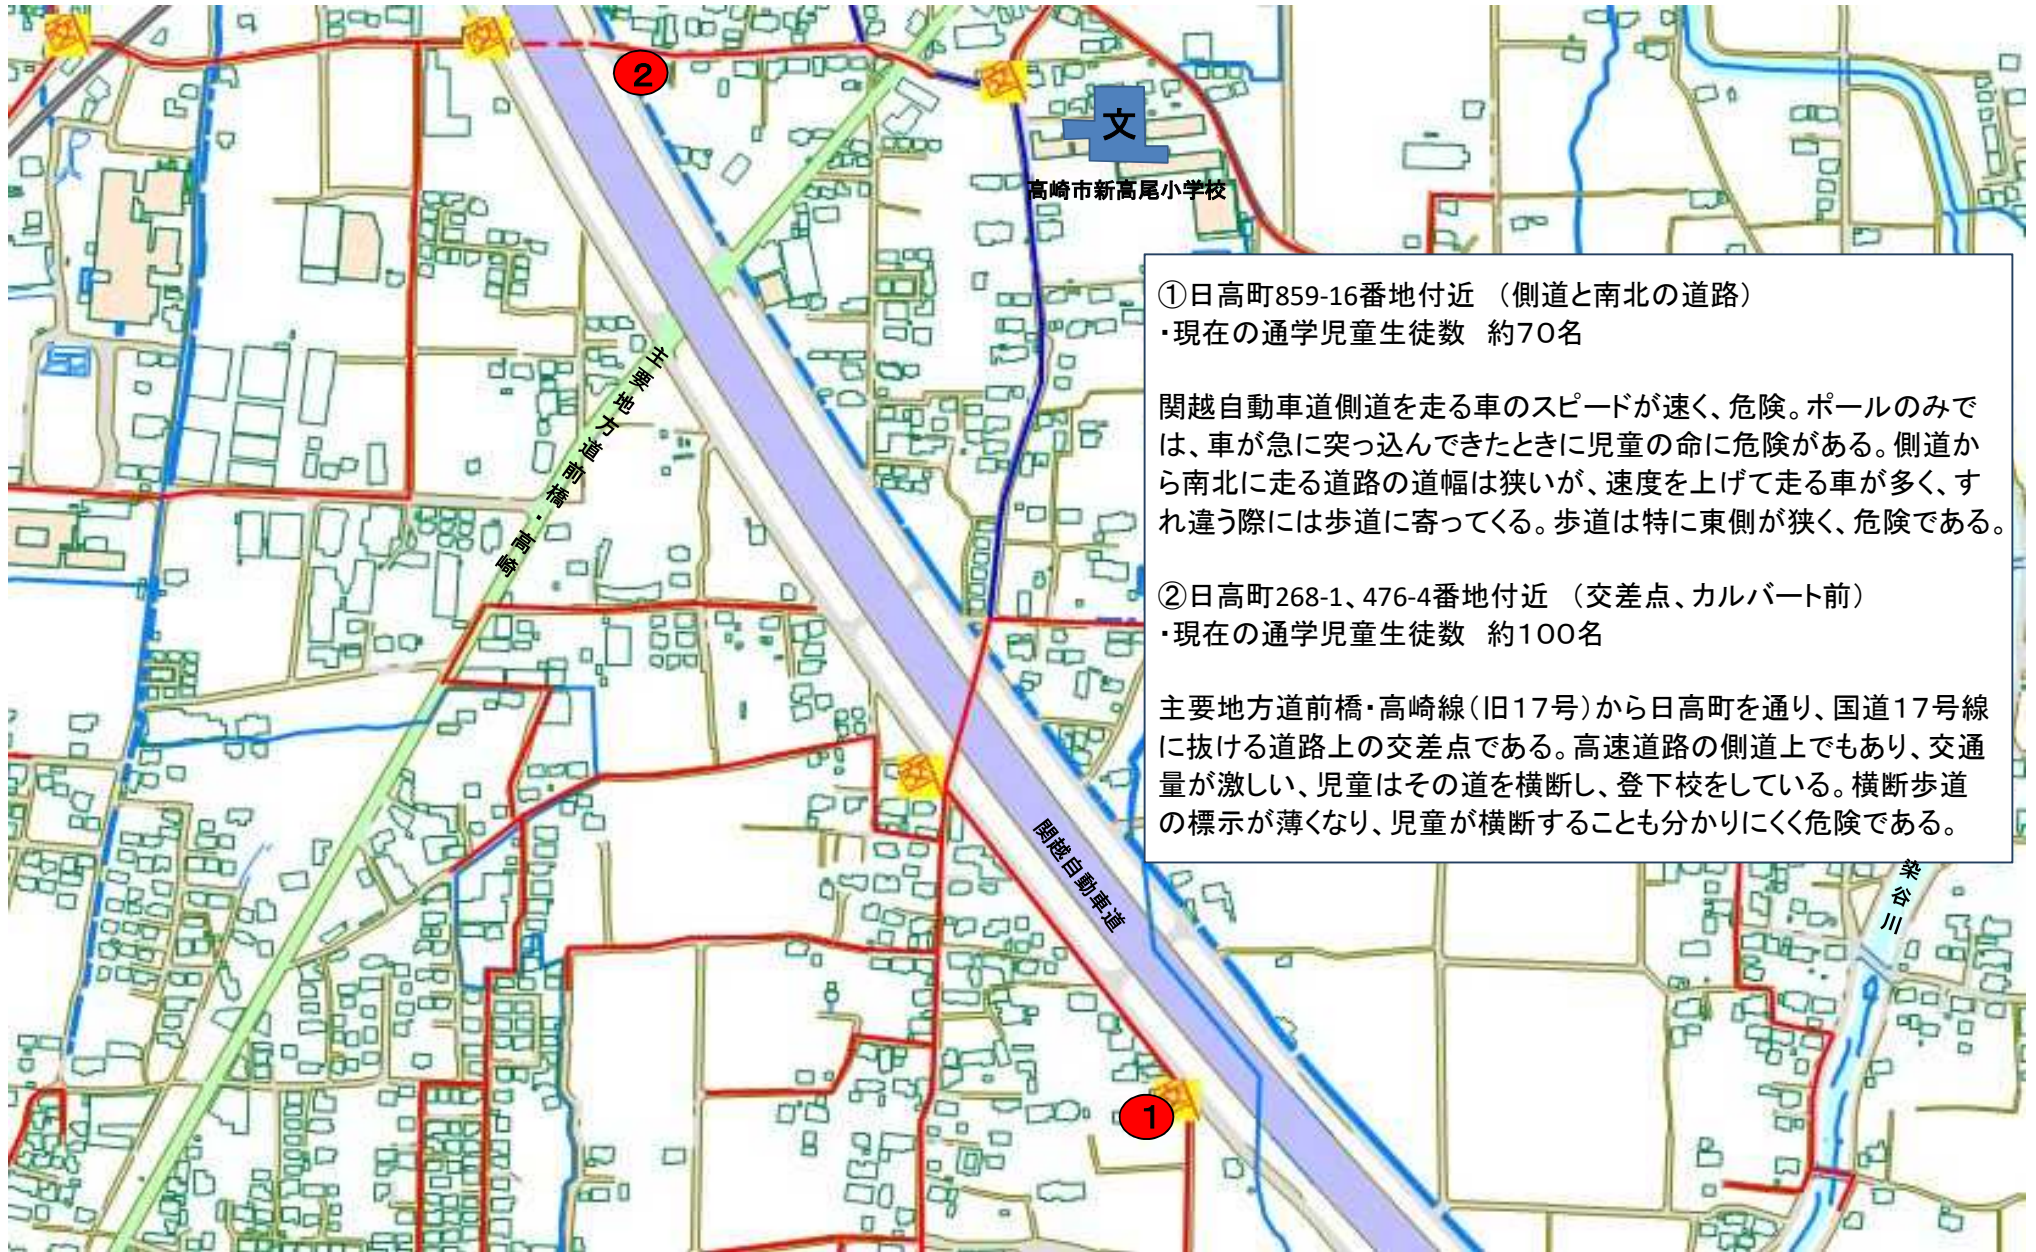
通学路危険箇所改善要望位置図 -新高尾小学校-

①日高町859-16番地付近（側道と南北の道路）
 ・現在の通学児童生徒数 約70名

関越自動車道側道を走る車のスピードが速く、危険。ポールのみでは、車が急に突っ込んできたときに児童の命に危険がある。側道から南北に走る道路の道幅は狭いが、速度を上げて走る車が多く、すれ違う際には歩道に寄ってくる。歩道は特に東側が狭く、危険である。

②日高町268-1、476-4番地付近（交差点、カルバート前）
 ・現在の通学児童生徒数 約100名

主要地方道前橋・高崎線(旧17号)から日高町を通り、国道17号線に抜ける道路上の交差点である。高速道路の側道上でもあり、交通量が激しい、児童はその道を横断し、登下校をしている。横断歩道の標示が薄くなり、児童が横断することも分かりにくく危険である。

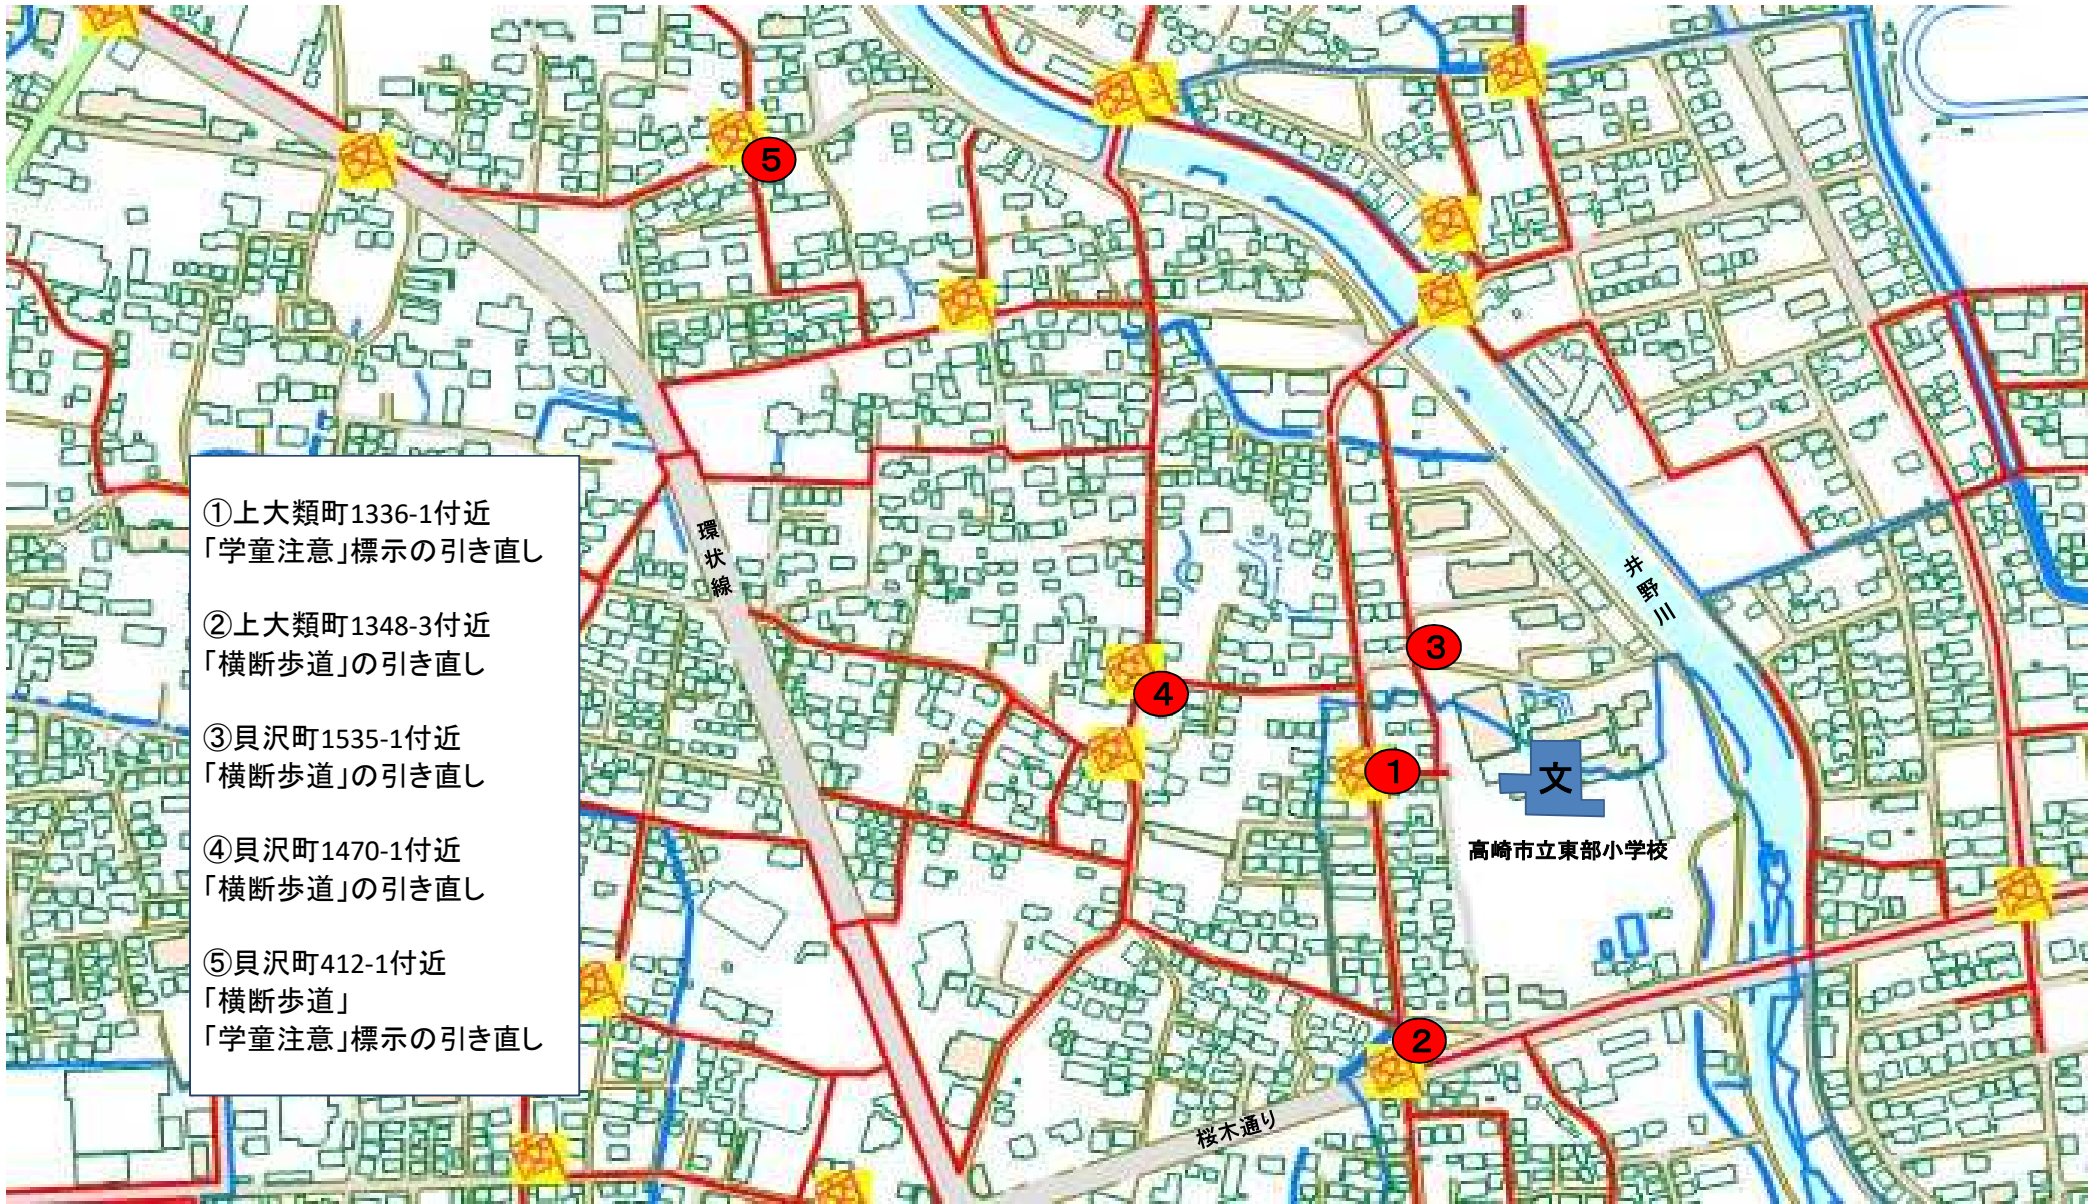
通学路危険箇所改善要望位置図 -東部小学校-

- ①上大類町1336-1付近
「学童注意」標示の引き直し
- ②上大類町1348-3付近
「横断歩道」の引き直し
- ③貝沢町1535-1付近
「横断歩道」の引き直し
- ④貝沢町1470-1付近
「横断歩道」の引き直し
- ⑤貝沢町412-1付近
「横断歩道」
「学童注意」標示の引き直し

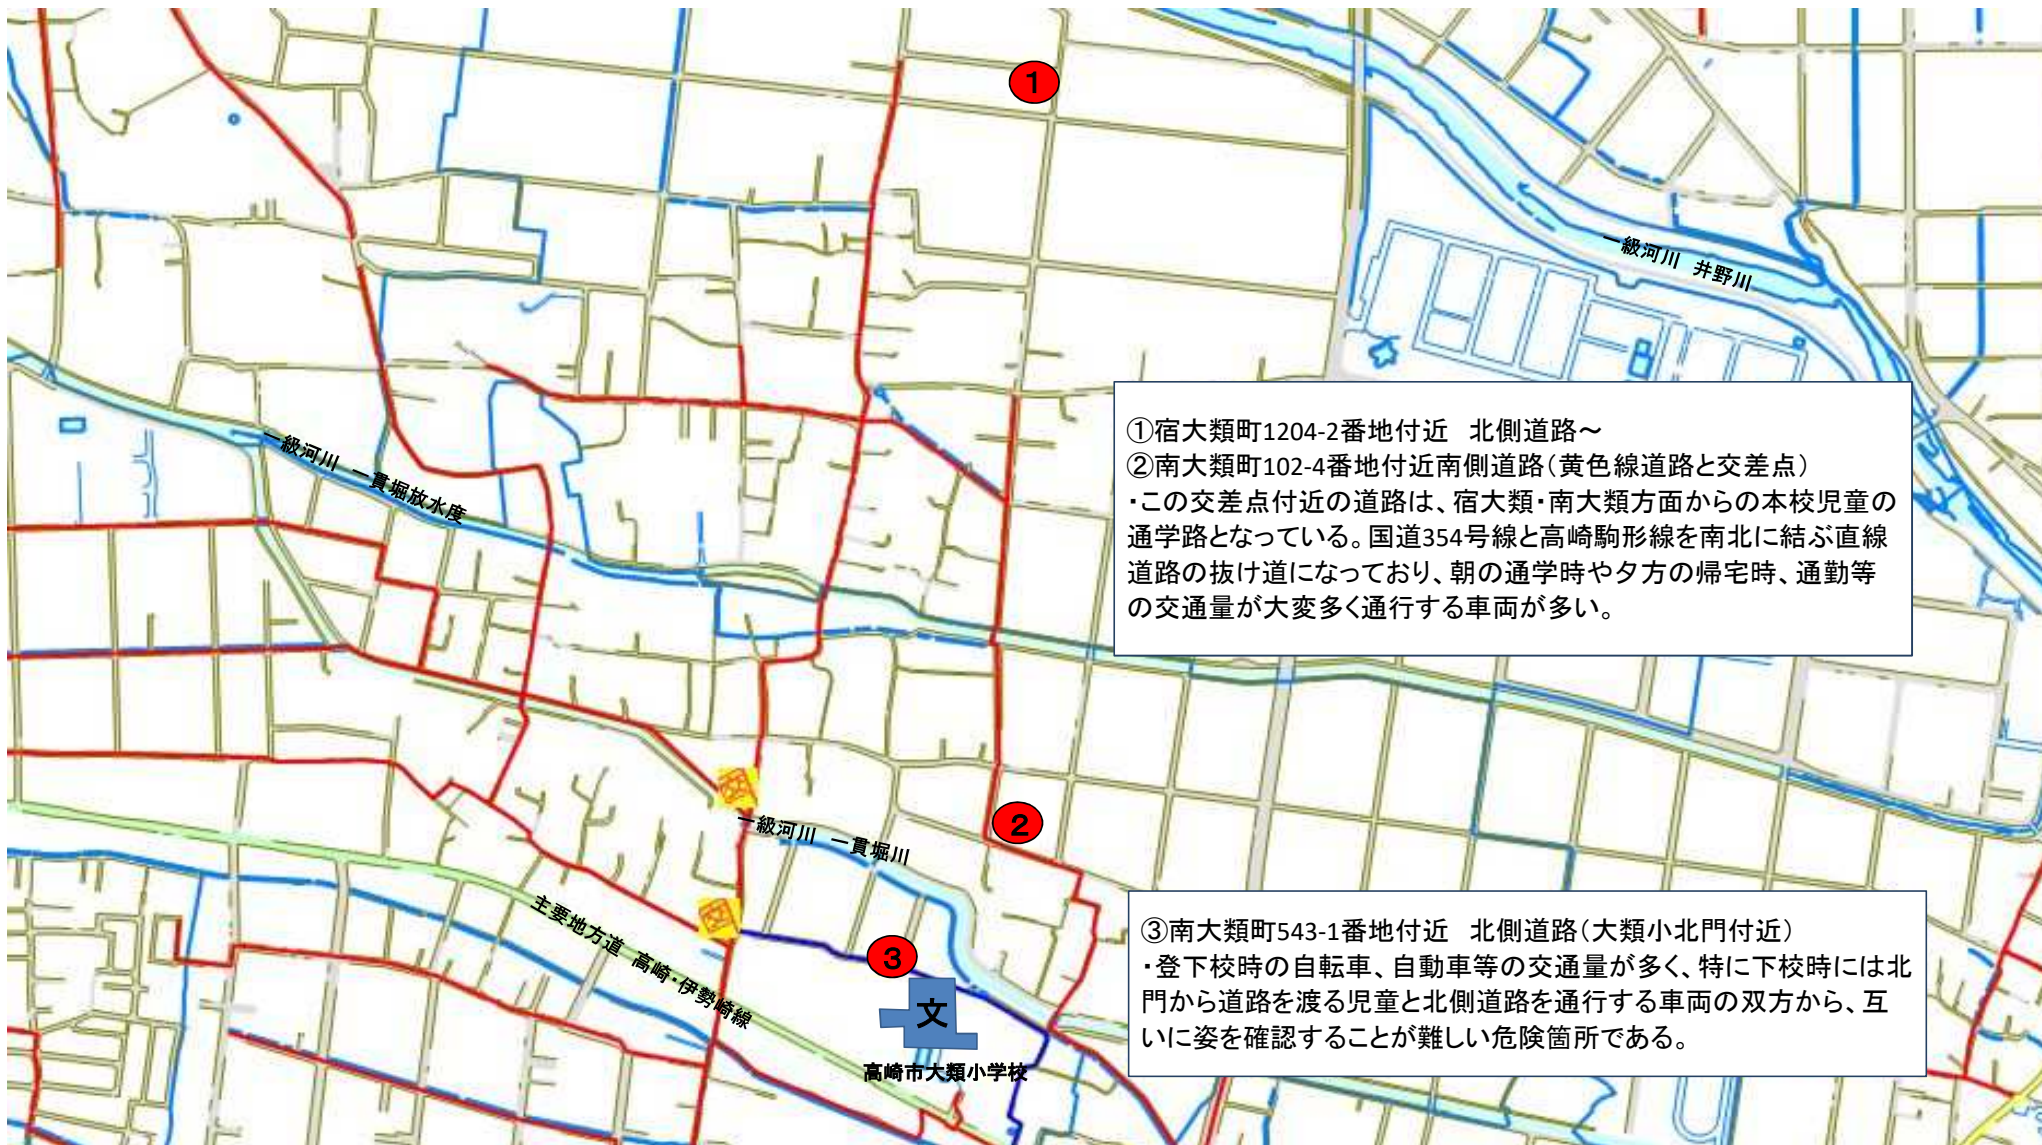
通学路危険箇所改善要望位置図 -大類小学校-

①宿大類町1204-2番地付近 北側道路～
 ②南大類町102-4番地付近南側道路(黄色線道路と交差点)
 ・この交差点付近の道路は、宿大類・南大類方面からの本校児童の通学路となっている。国道354号線と高崎駒形線を南北に結ぶ直線道路の抜け道になっており、朝の通学時や夕方の帰宅時、通勤等の交通量が大変多く通行する車両が多い。

③南大類町543-1番地付近 北側道路(大類小北門付近)
 ・登下校時の自転車、自動車等の交通量が多く、特に下校時には北門から道路を渡る児童と北側道路を通行する車両の双方から、互いに姿を確認することが難しい危険箇所である。

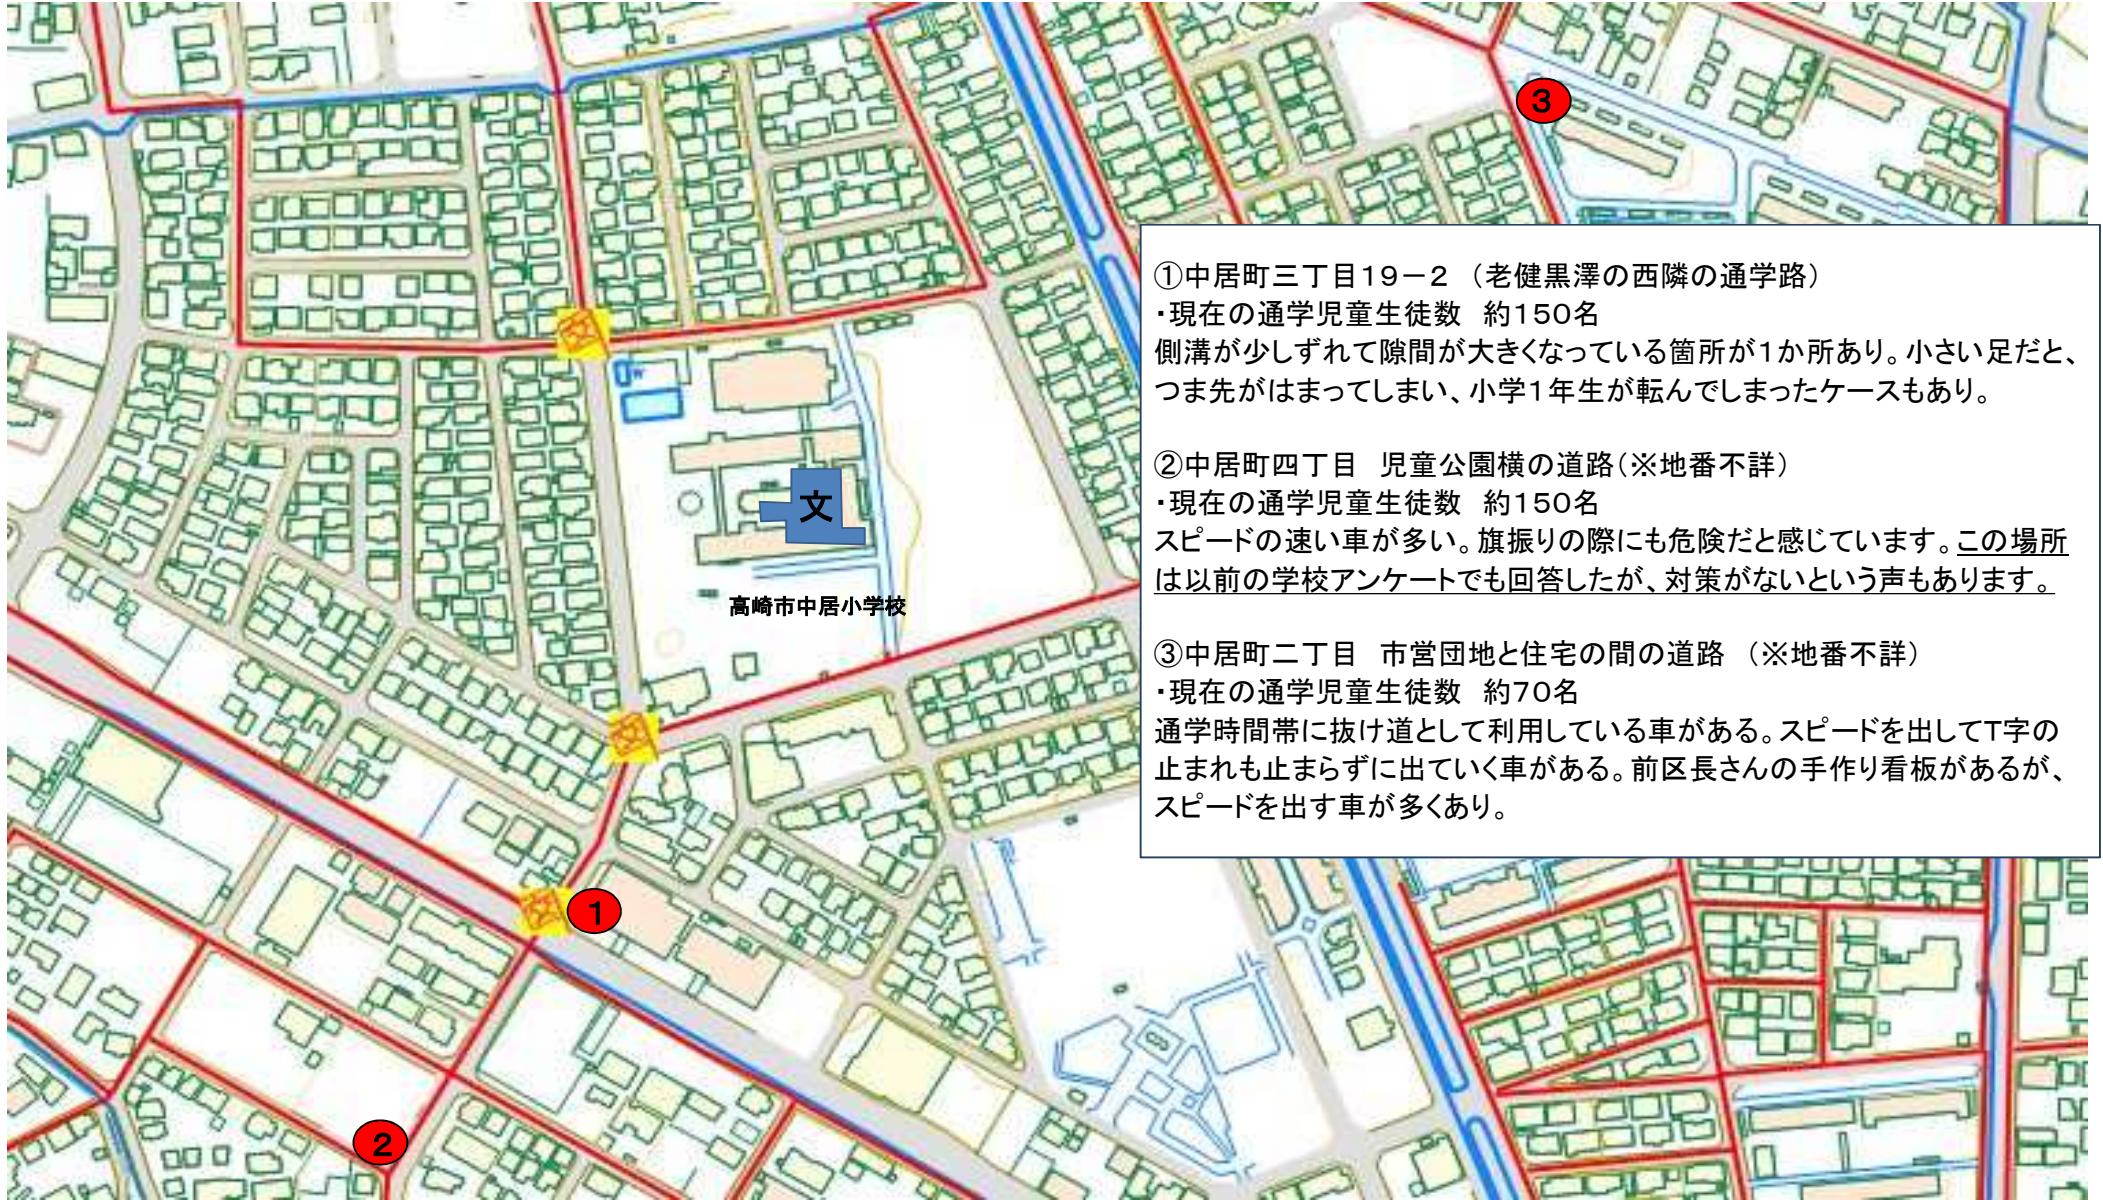
通学路危険箇所改善要望位置図 -中居小学校-

- ①中居町三丁目19-2 (老健黒澤の西隣の通学路)
 ・現在の通学児童生徒数 約150名
 側溝が少しずれて隙間が大きくなっている箇所が1か所あり。小さい足だと、つま先がはまってしまい、小学1年生が転んでしまったケースもあり。
- ②中居町四丁目 児童公園横の道路(※地番不詳)
 ・現在の通学児童生徒数 約150名
 スピードの速い車が多い。旗振りの際にも危険だと感じています。この場所は以前の学校アンケートでも回答したが、対策がないという声もあります。
- ③中居町二丁目 市営団地と住宅の間の道路 (※地番不詳)
 ・現在の通学児童生徒数 約70名
 通学時間帯に抜け道として利用している車がある。スピードを出してT字の止まれも止まらずに出ていく車がある。前区長さんの手作り看板があるが、スピードを出す車が多くあり。

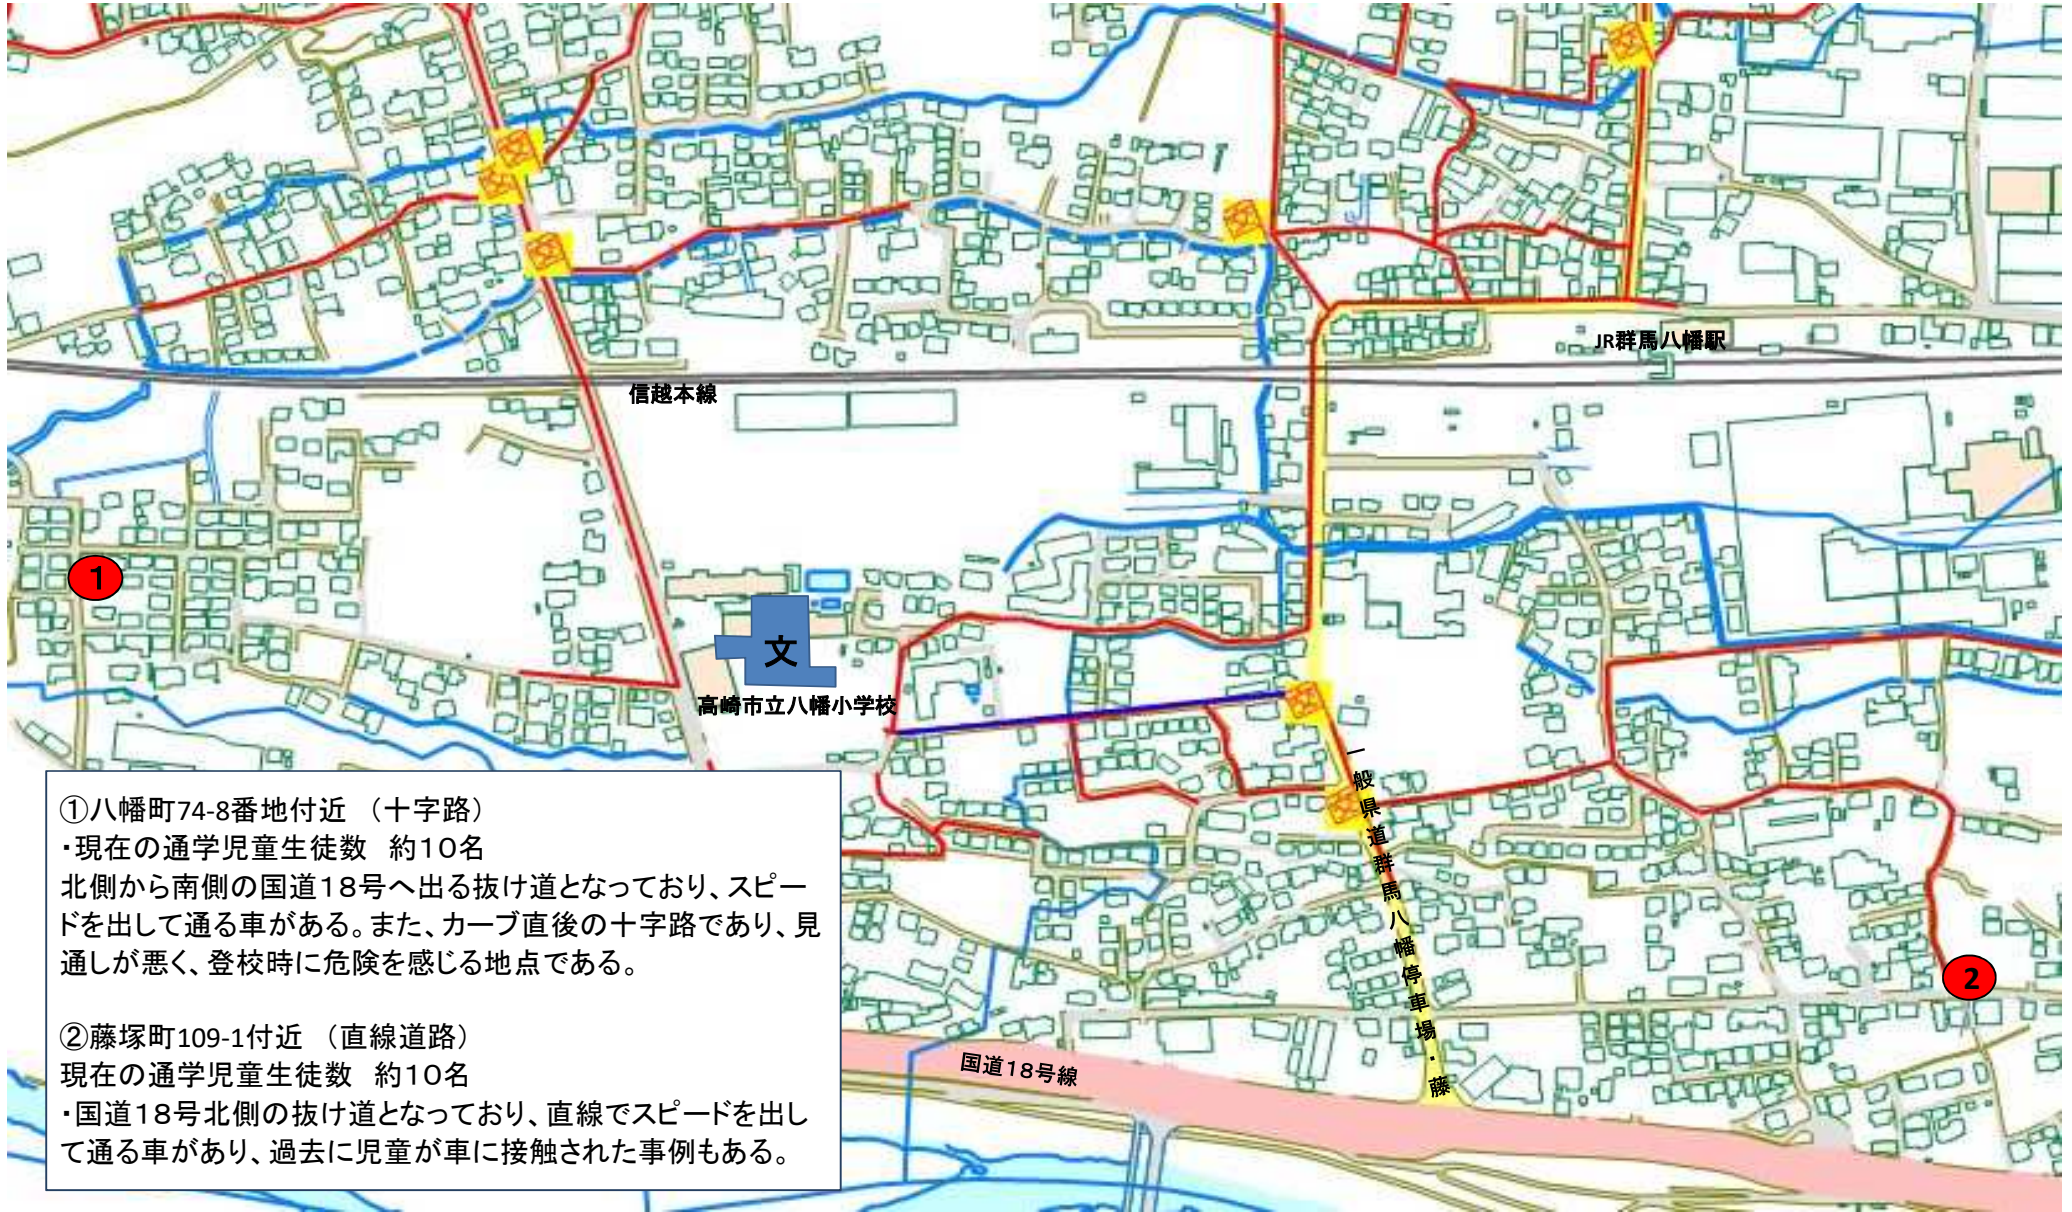
通学路危険箇所改善要望位置図 -八幡小学校-

- ①八幡町74-8番地付近（十字路）
 - ・現在の通学児童生徒数 約10名
 - 北側から南側の国道18号へ出る抜け道となっており、スピードを出して通る車がある。また、カーブ直後の十字路であり、見通しが悪く、登校時に危険を感じる地点である。

- ②藤塚町109-1付近（直線道路）
 - 現在の通学児童生徒数 約10名
 - ・国道18号北側の抜け道となっており、直線でスピードを出して通る車があり、過去に児童が車に接触された事例もある。

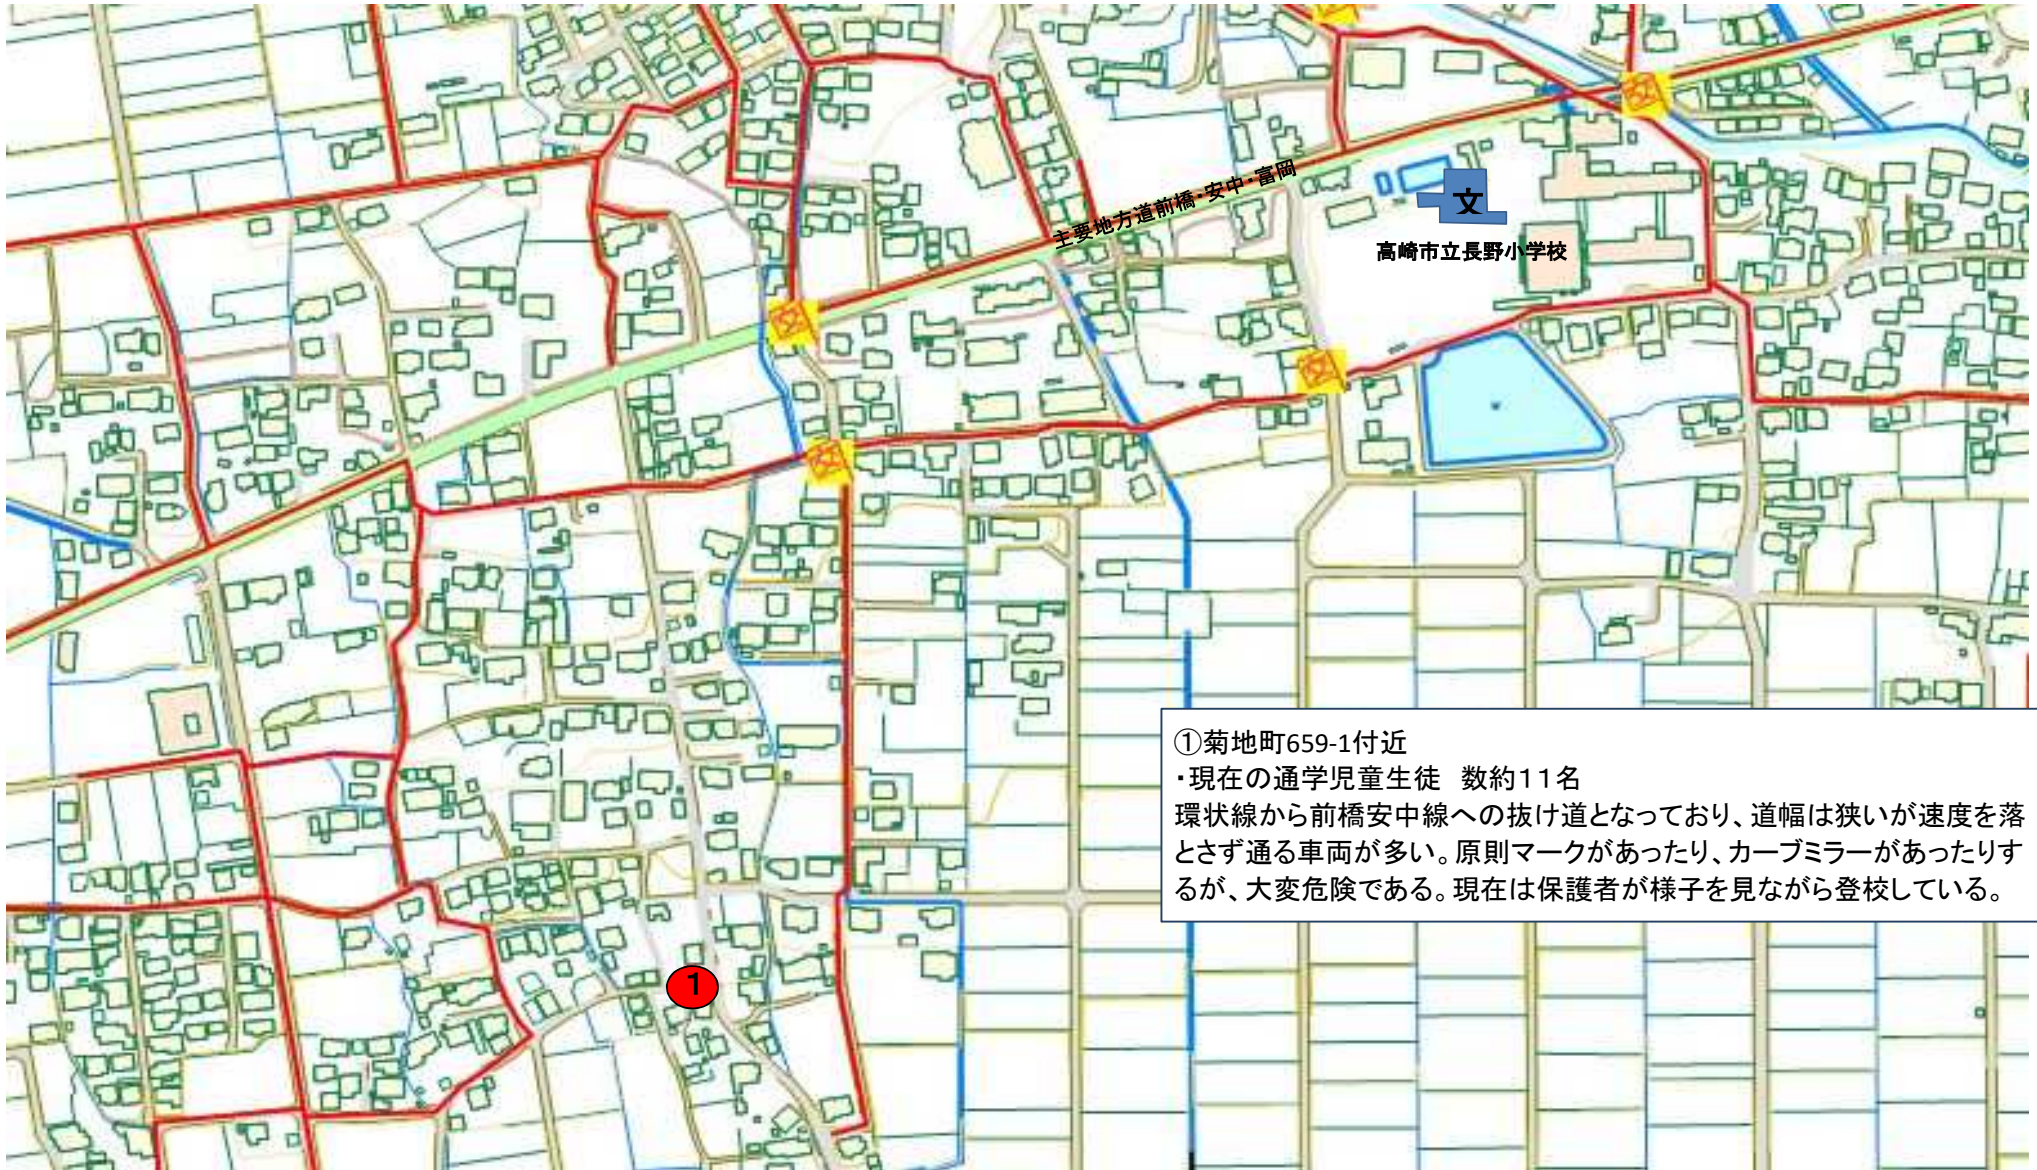
通学路危険箇所改善要望位置図 -長野小学校-

①菊地町659-1付近
 ・現在の通学児童生徒 数約11名
 環状線から前橋安中線への抜け道となっており、道幅は狭いが速度を落とさず通る車両が多い。原則マークがあったり、カーブミラーがあったりするが、大変危険である。現在は保護者が様子を見ながら登校している。

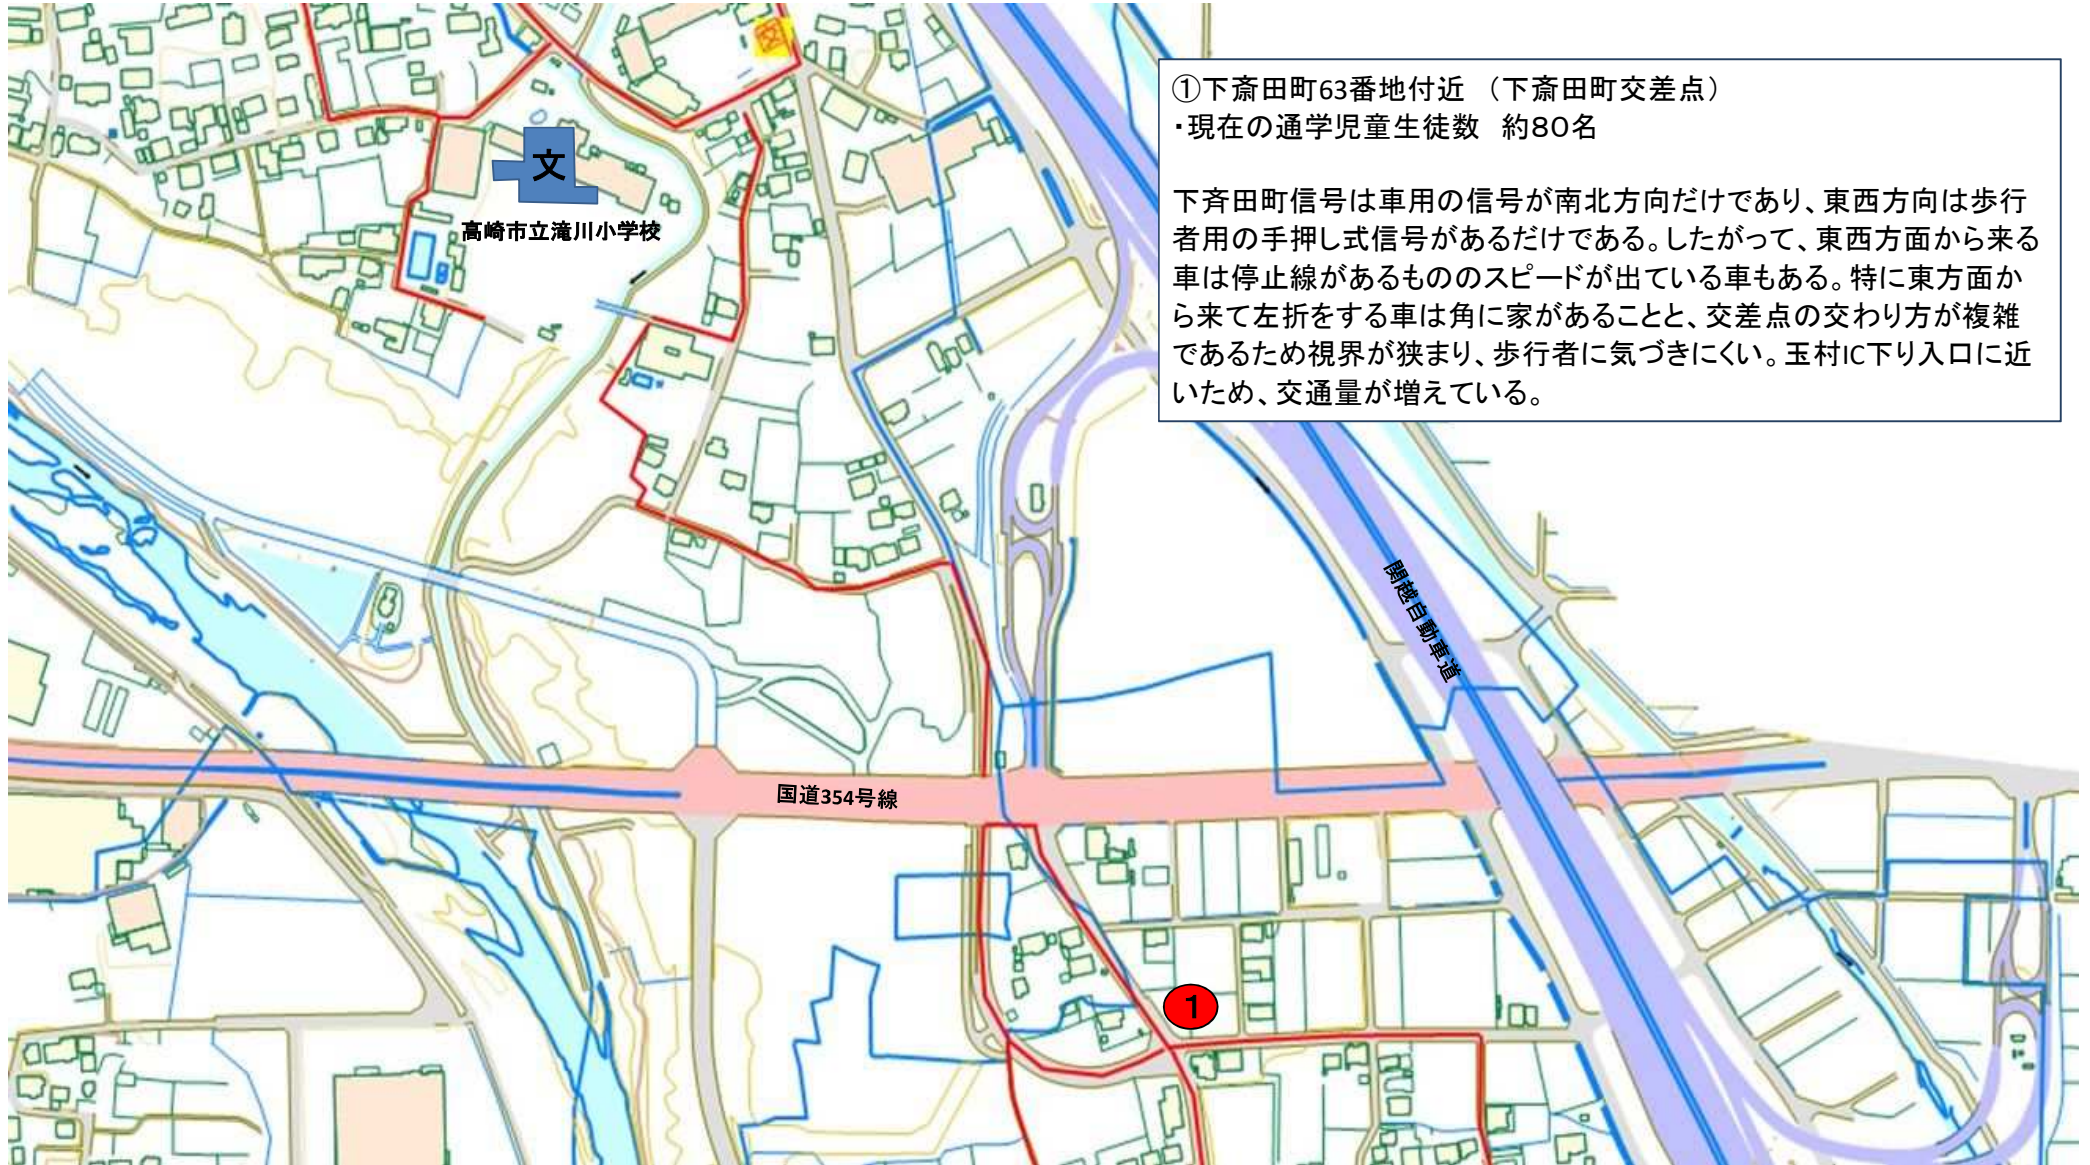
通学路危険箇所改善要望位置図 -滝川小学校-

①下齋田町63番地付近（下齋田町交差点）
 ・現在の通学児童生徒数 約80名

下齋田町信号は車用の信号が南北方向だけであり、東西方向は歩行者用の手押し式信号があるだけである。したがって、東西方面から来る車は停止線があるもののスピードが出ている車もある。特に東方面から来て左折をする車は角に家があること、交差点の交わり方が複雑であるため視界が狭まり、歩行者に気づきにくい。玉村IC下り入口に近いこと、交通量が増えている。
