通学路危険箇所改善要望位置図 -北小学校-

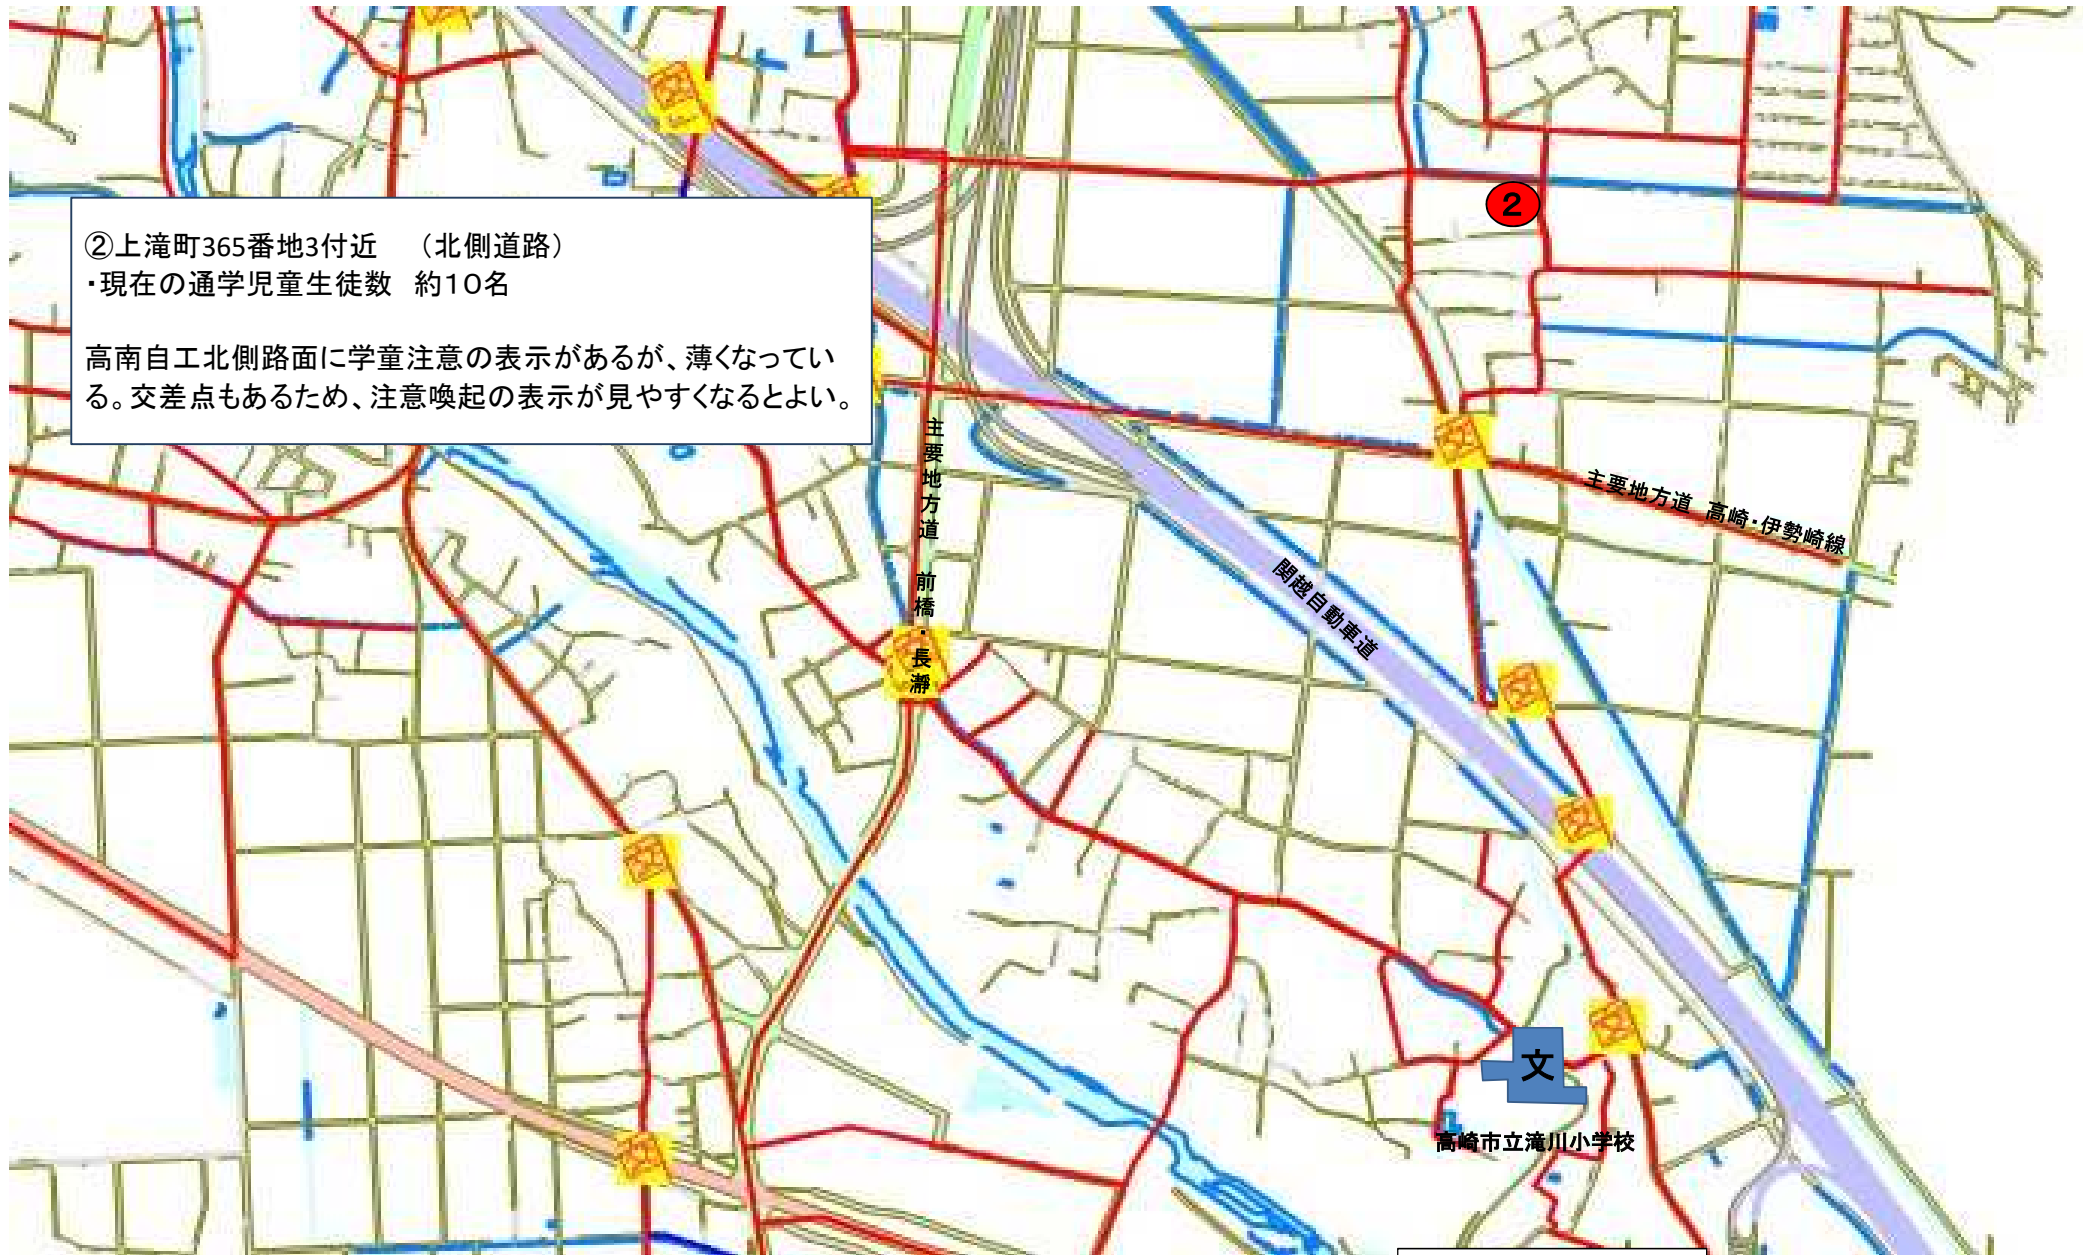
通学路危険箇所改善要望位置図 -滝川小学校-

②上滝町365番地3付近 (北側道路)
・現在の通学児童生徒数 約10名

高南自工北側路面に学童注意の表示があるが、薄くなっている。交差点もあるため、注意喚起の表示が見やすくなるとよい。

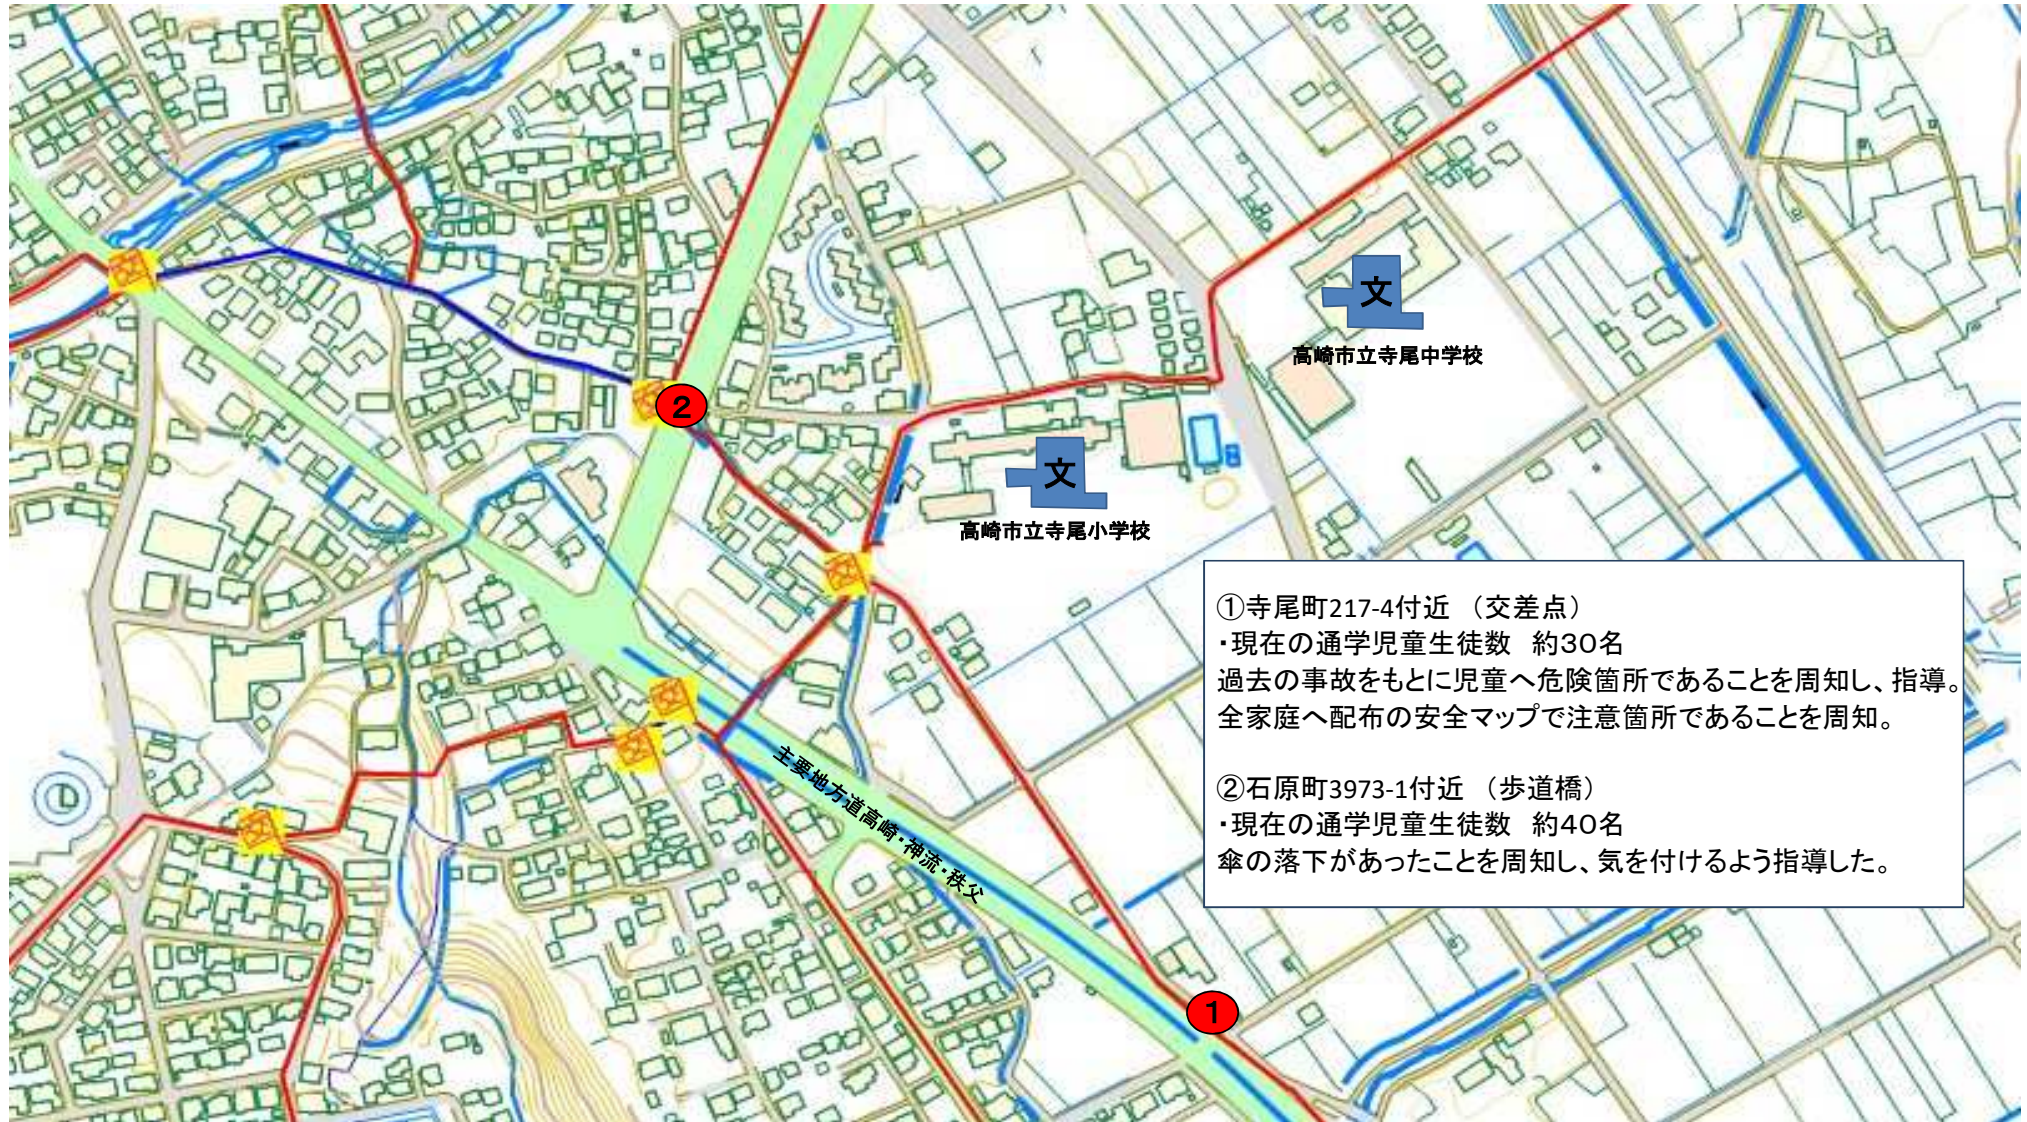
通学路危険箇所改善要望位置図 -寺尾小学校-

①寺尾町217-4付近（交差点）
 ・現在の通学児童生徒数 約30名
 過去の事故をもとに児童へ危険箇所であることを周知し、指導。
 全家庭へ配布の安全マップで注意箇所であることを周知。

②石原町3973-1付近（歩道橋）
 ・現在の通学児童生徒数 約40名
 傘の落下があったことを周知し、気を付けるよう指導した。

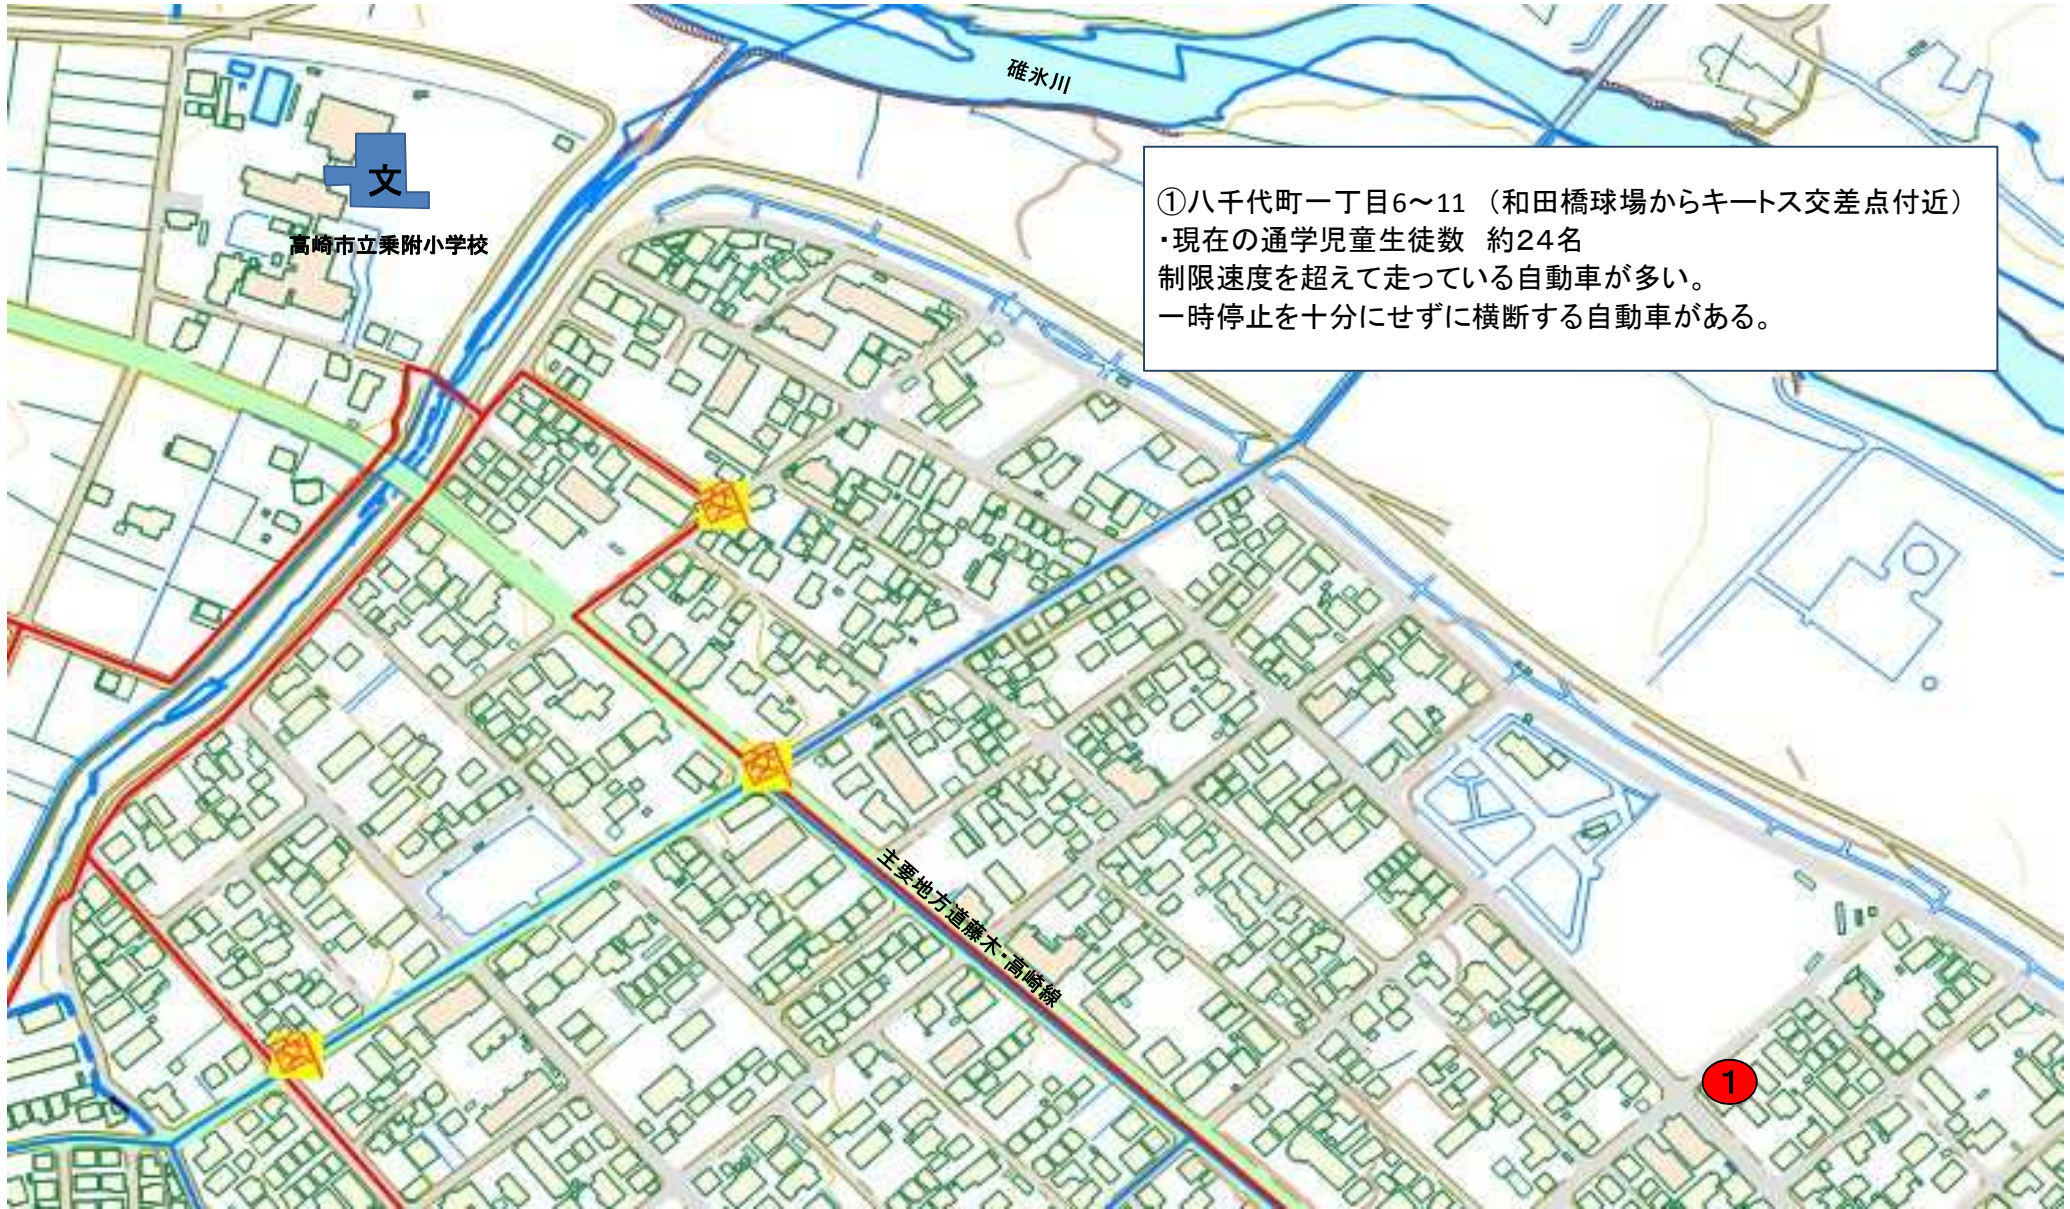
通学路危険箇所改善要望位置図 -乗附小学校-

①八千代町一丁目6～11（和田橋球場からキートス交差点付近）
 ・現在の通学児童生徒数 約24名
 制限速度を超えて走っている自動車が多い。
 一時停止を十分にせずに横断する自動車がある。

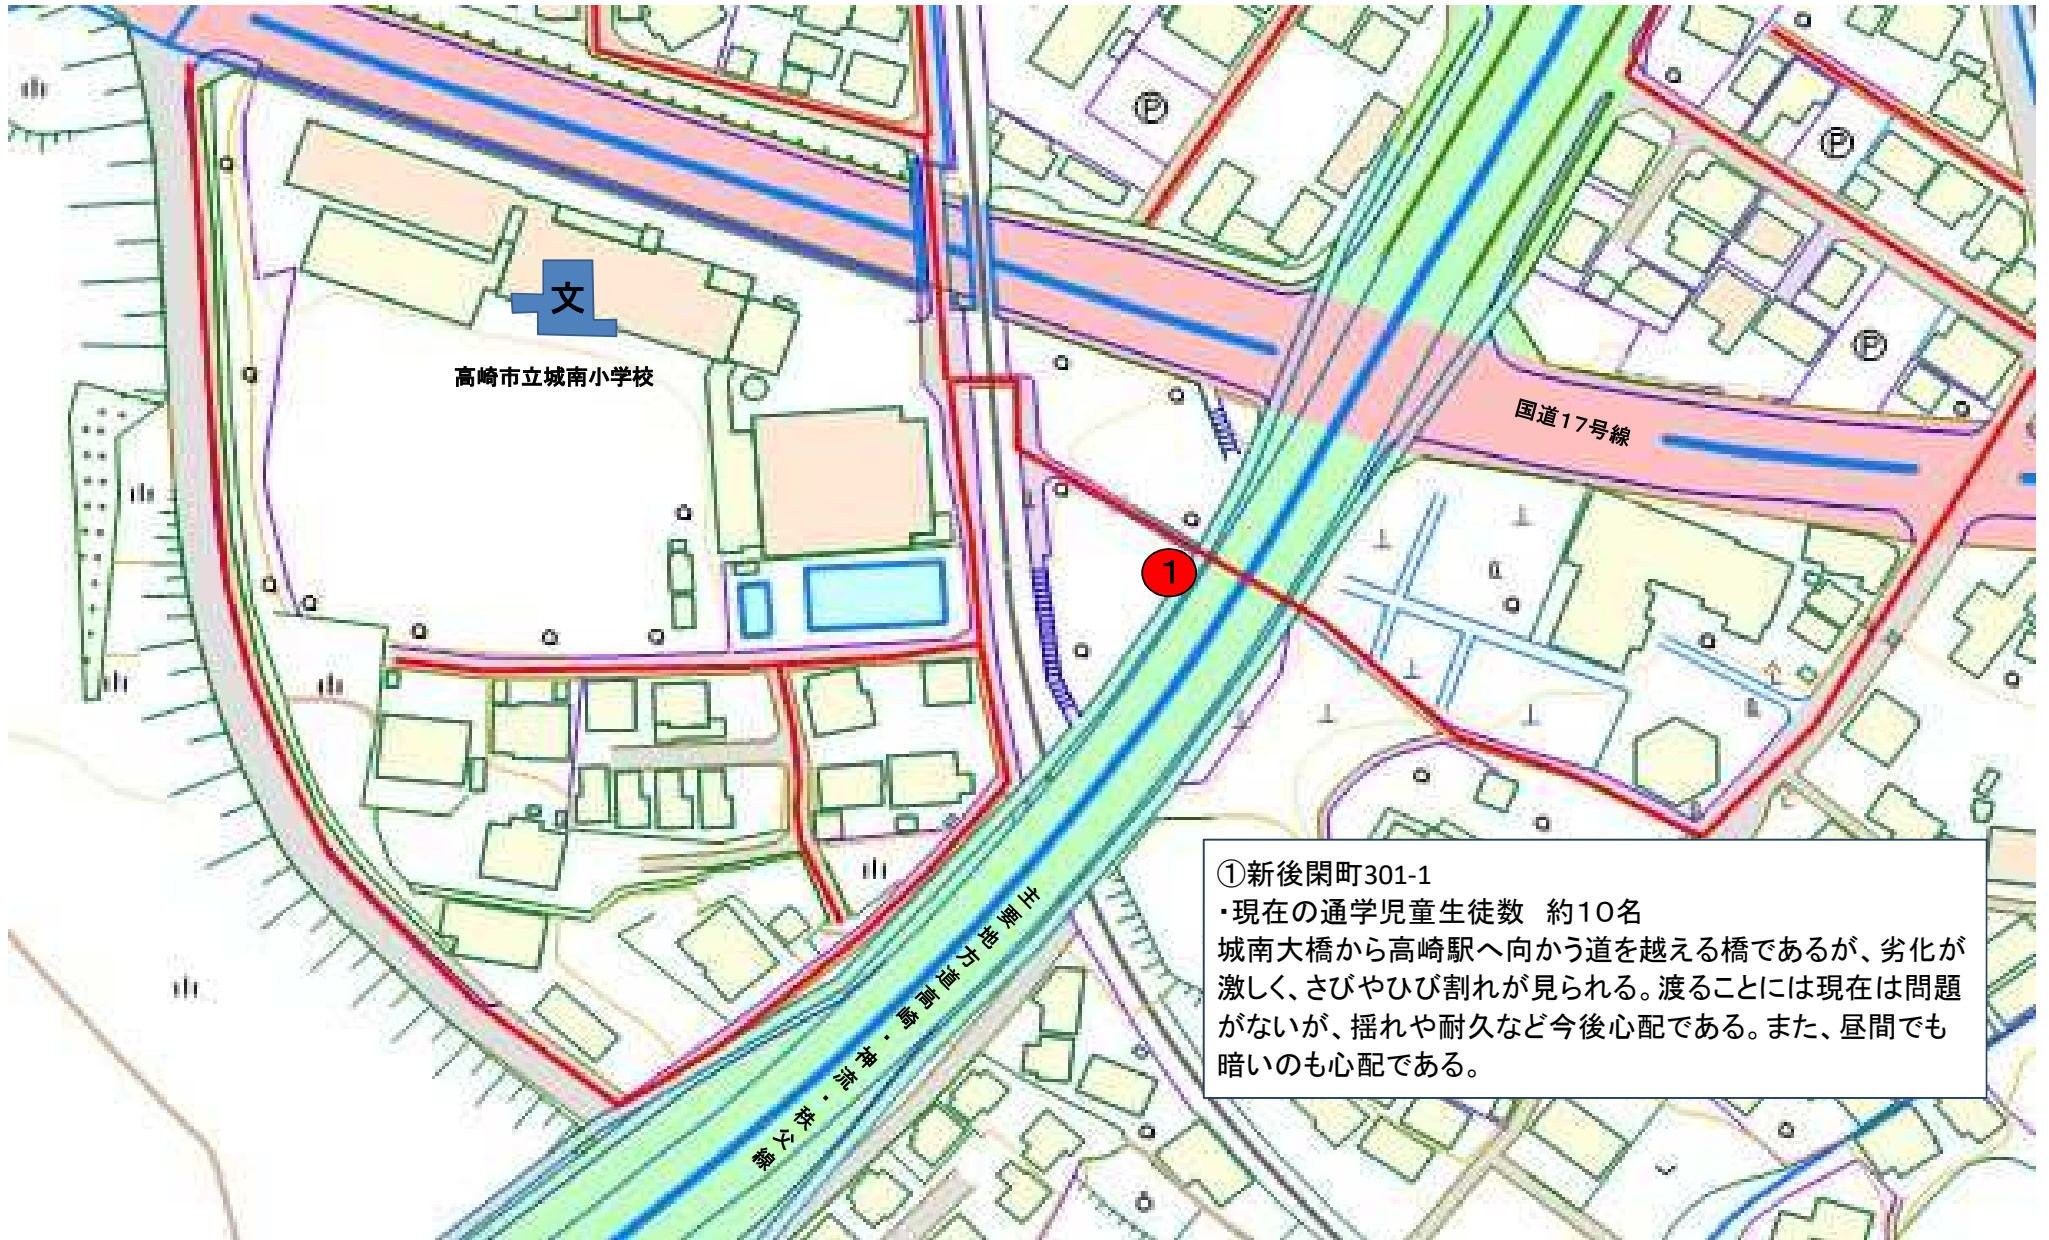
通学路危険箇所改善要望位置図 -城南小学校-

①新後閑町301-1
 ・現在の通学児童生徒数 約10名
 城南大橋から高崎駅へ向かう道を越える橋であるが、劣化が激しく、さびやひび割れが見られる。渡ることは現在には問題がないが、揺れや耐久など今後心配である。また、昼間でも暗いのも心配である。

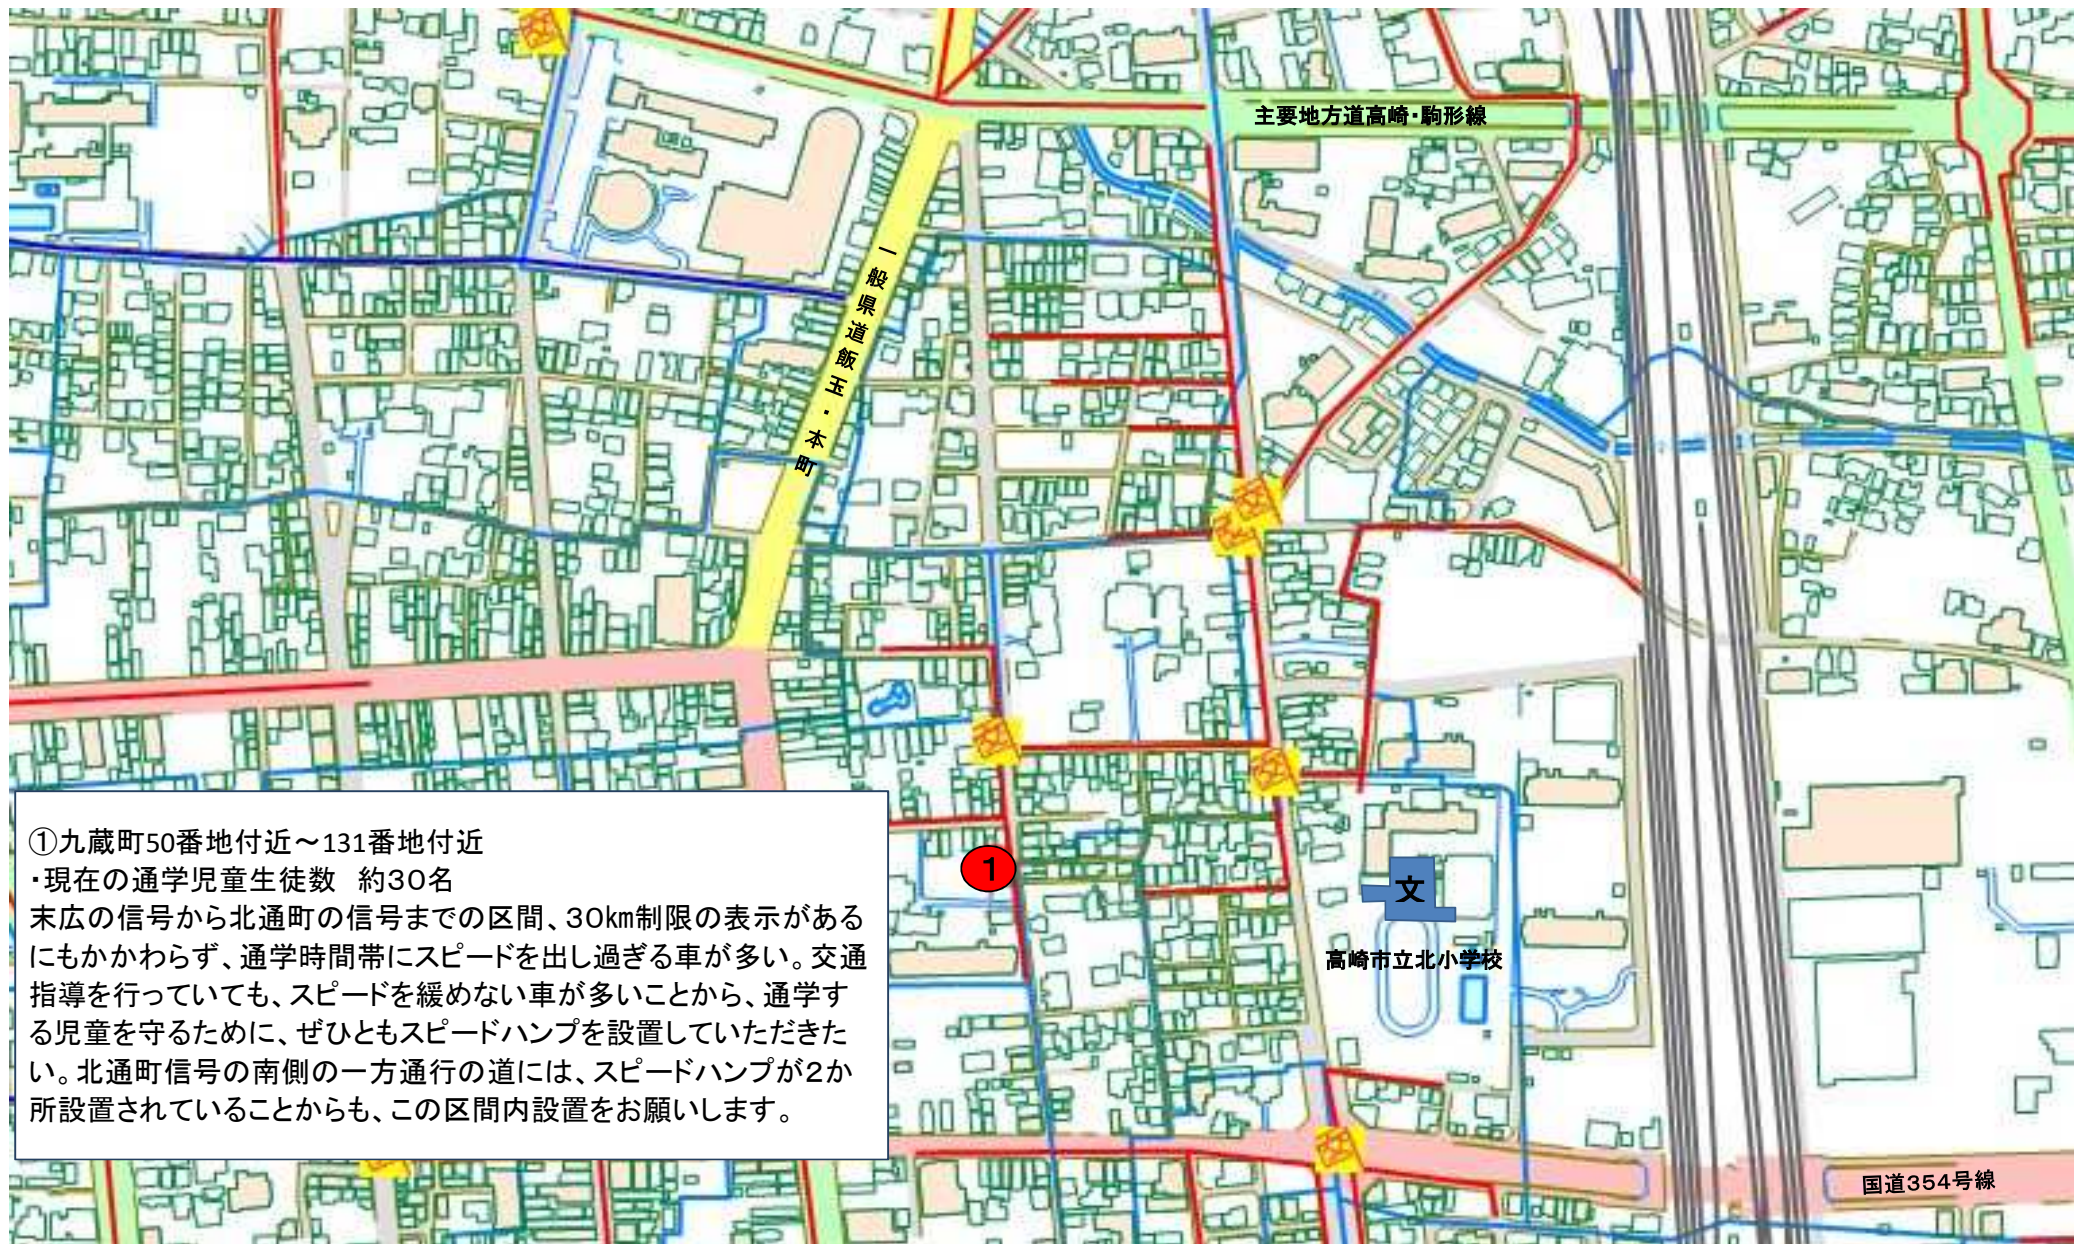
通学路危険箇所改善要望位置図 -東小学校-

①九蔵町50番地付近～131番地付近
 ・現在の通学児童生徒数 約30名
 末広の信号から北通町の信号までの区間、30km制限の表示があるにもかかわらず、通学時間帯にスピードを出し過ぎる車が多い。交通指導を行っていても、スピードを緩めない車が多いことから、通学する児童を守るために、ぜひともスピードハンプを設置していただきたい。北通町信号の南側の一方通行の道には、スピードハンプが2か所設置されていることから、この区間内設置をお願いします。

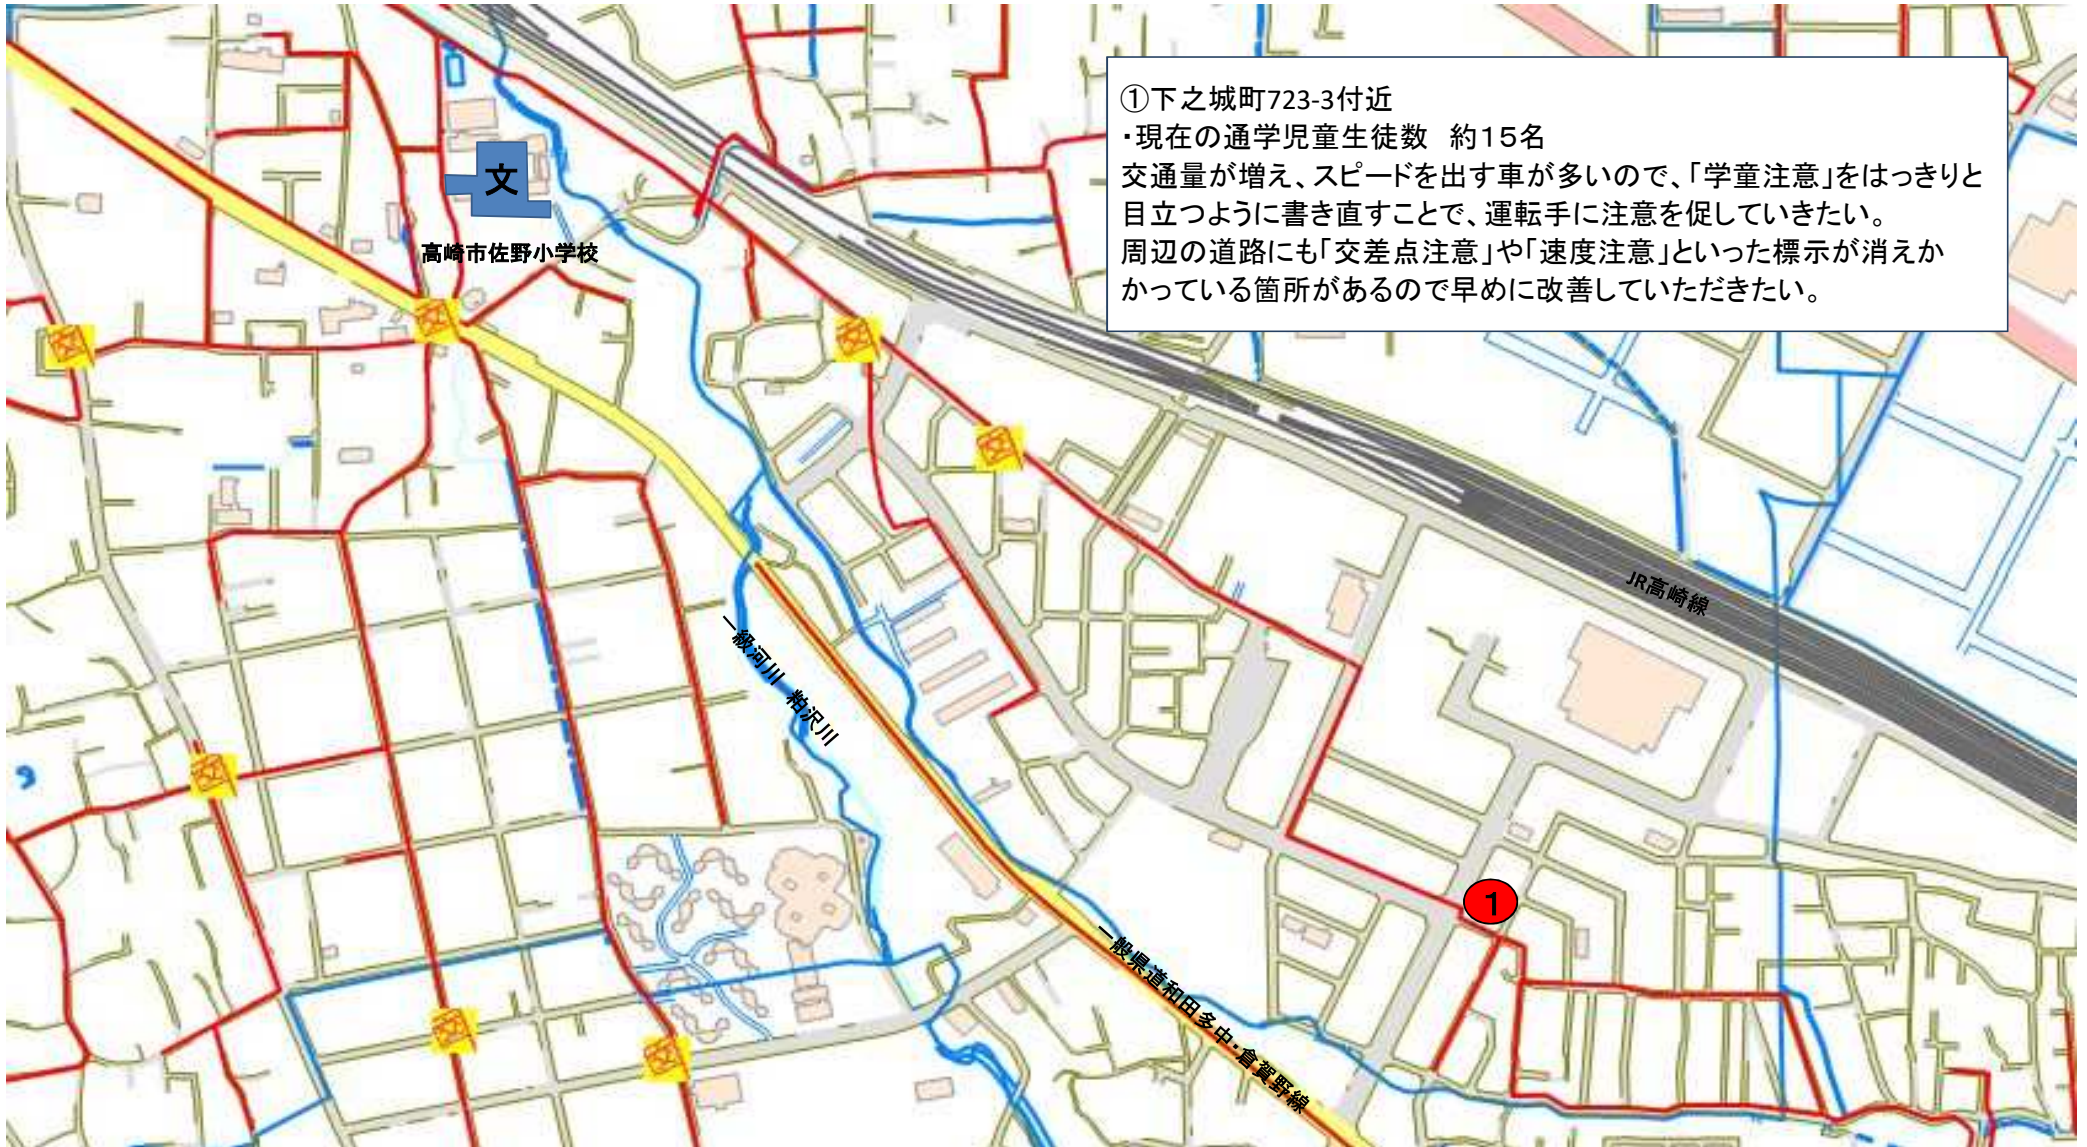
通学路危険箇所改善要望位置図 -佐野小学校-

①下之城町723-3付近
 ・現在の通学児童生徒数 約15名
 交通量が増え、スピードを出す車が多いので、「学童注意」をはっきりと目立つように書き直すことで、運転手に注意を促していきたい。
 周辺の道路にも「交差点注意」や「速度注意」といった標示が消えかかっている箇所があるので早めに改善していただきたい。

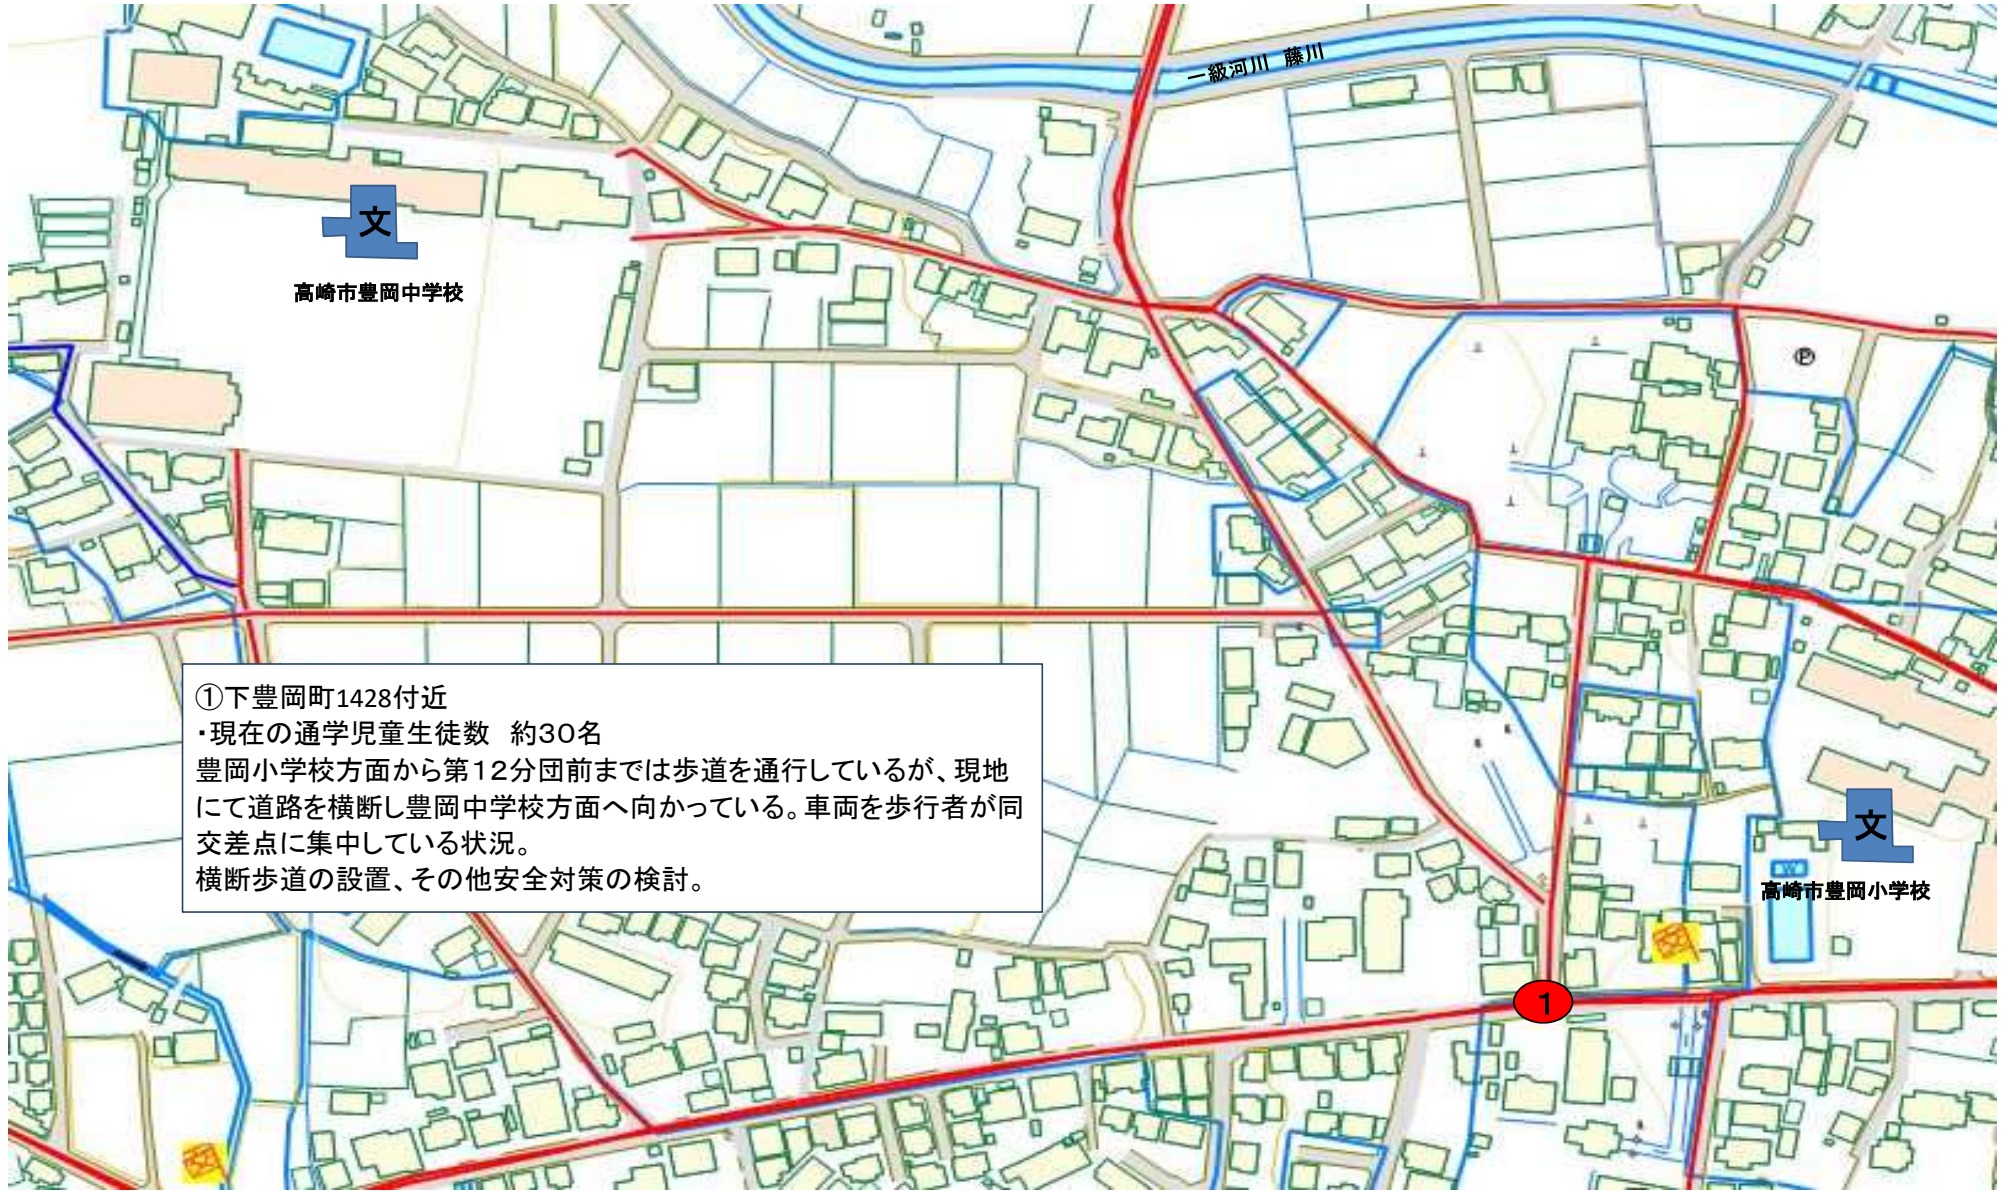
通学路危険箇所改善要望位置図 -豊岡中学校-

①下豊岡町1428付近
・現在の通学児童生徒数 約30名
豊岡小学校方面から第12分団前までは歩道を通行しているが、現地にて道路を横断し豊岡中学校方面へ向かっている。車両を歩行者が同交差点に集中している状況。
横断歩道の設置、その他安全対策の検討。

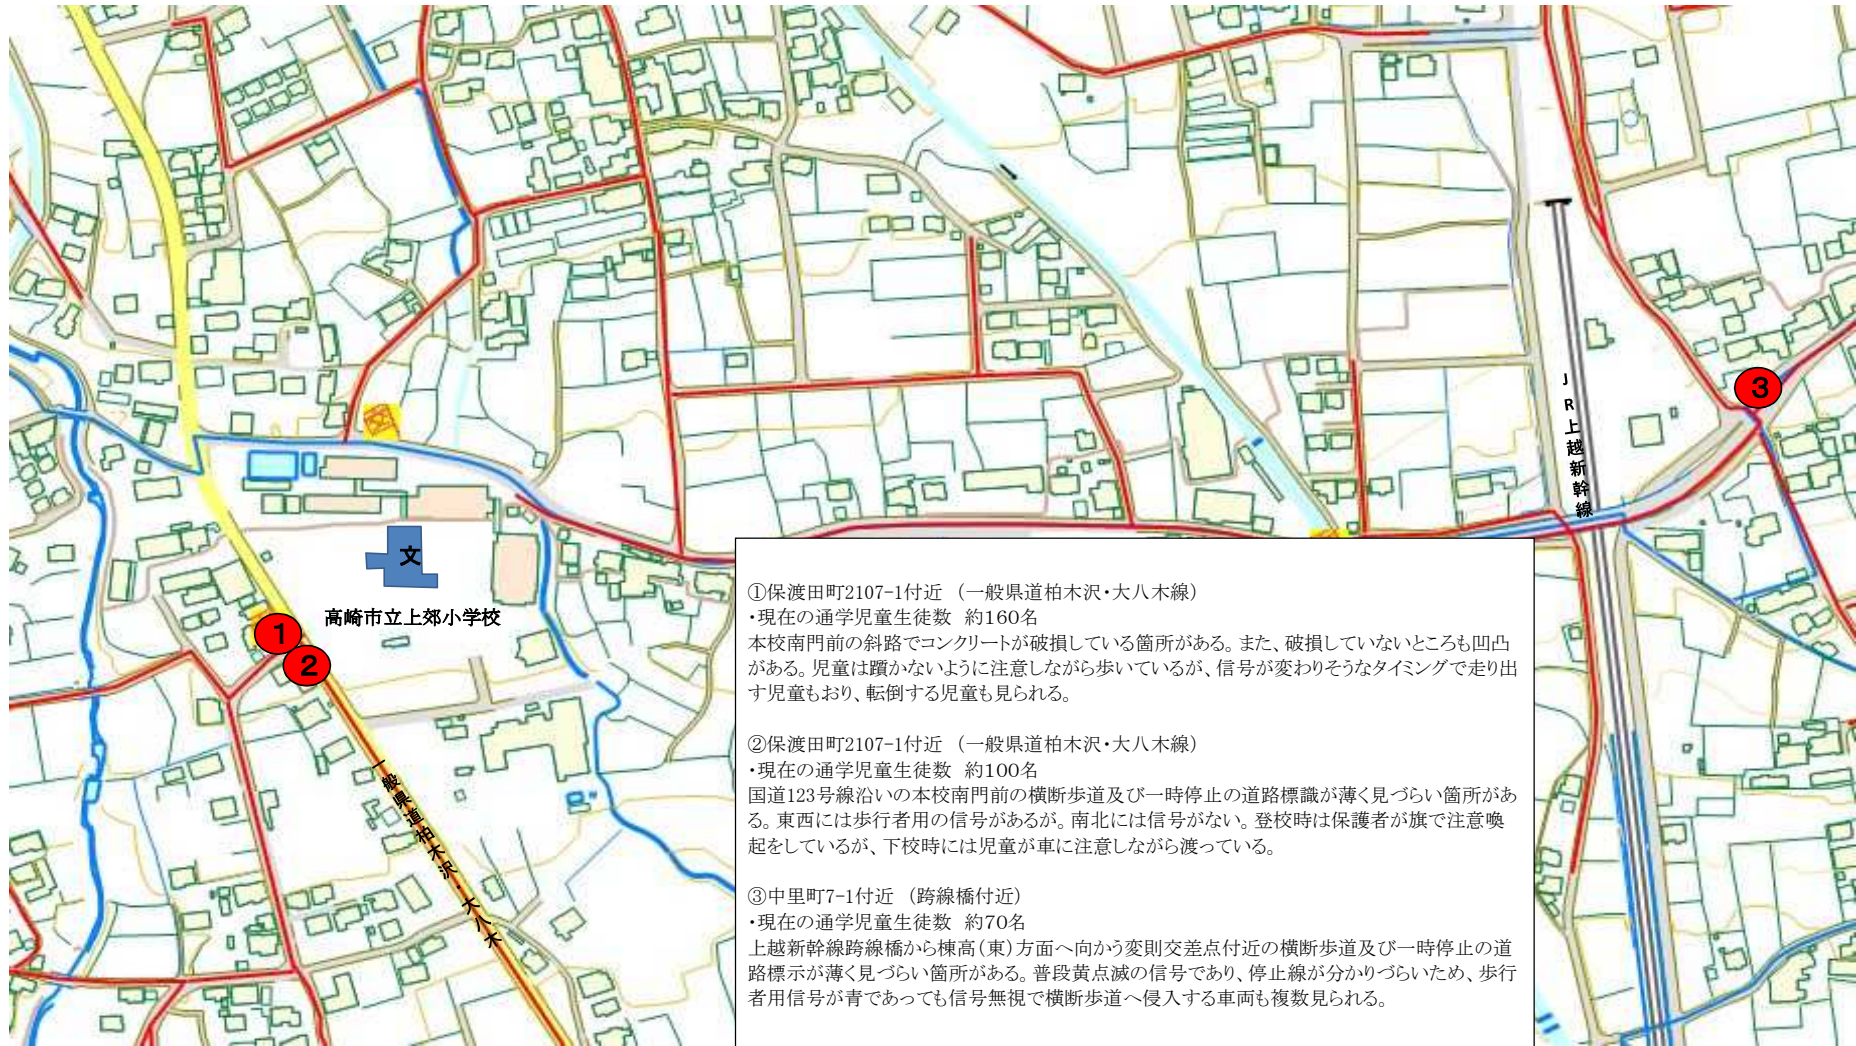
通学路危険箇所改善要望位置図 -上郊小学校-

①保渡田町2107-1付近（一般県道柏木沢・大八木線）
 ・現在の通学児童生徒数 約160名
 本校南門前の斜路でコンクリートが破損している箇所がある。また、破損していないところも凹凸がある。児童は躓かないように注意しながら歩いているが、信号が変わりそうなタイミングで走り出す児童もあり、転倒する児童も見られる。

②保渡田町2107-1付近（一般県道柏木沢・大八木線）
 ・現在の通学児童生徒数 約100名
 国道123号線沿いの本校南門前の横断歩道及び一時停止の道路標識が薄く見づらい箇所がある。東西には歩行者用の信号があるが、南北には信号がない。登校時は保護者が旗で注意喚起をしているが、下校時には児童が車に注意しながら渡っている。

③中里町7-1付近（跨線橋付近）
 ・現在の通学児童生徒数 約70名
 上越新幹線跨線橋から棟高（東）方面へ向かう変則交差点付近の横断歩道及び一時停止の道路標識が薄く見づらい箇所がある。普段黄点滅の信号であり、停止線が分かりづらいため、歩行者用信号が青であっても信号無視で横断歩道へ侵入する車両も複数見られる。

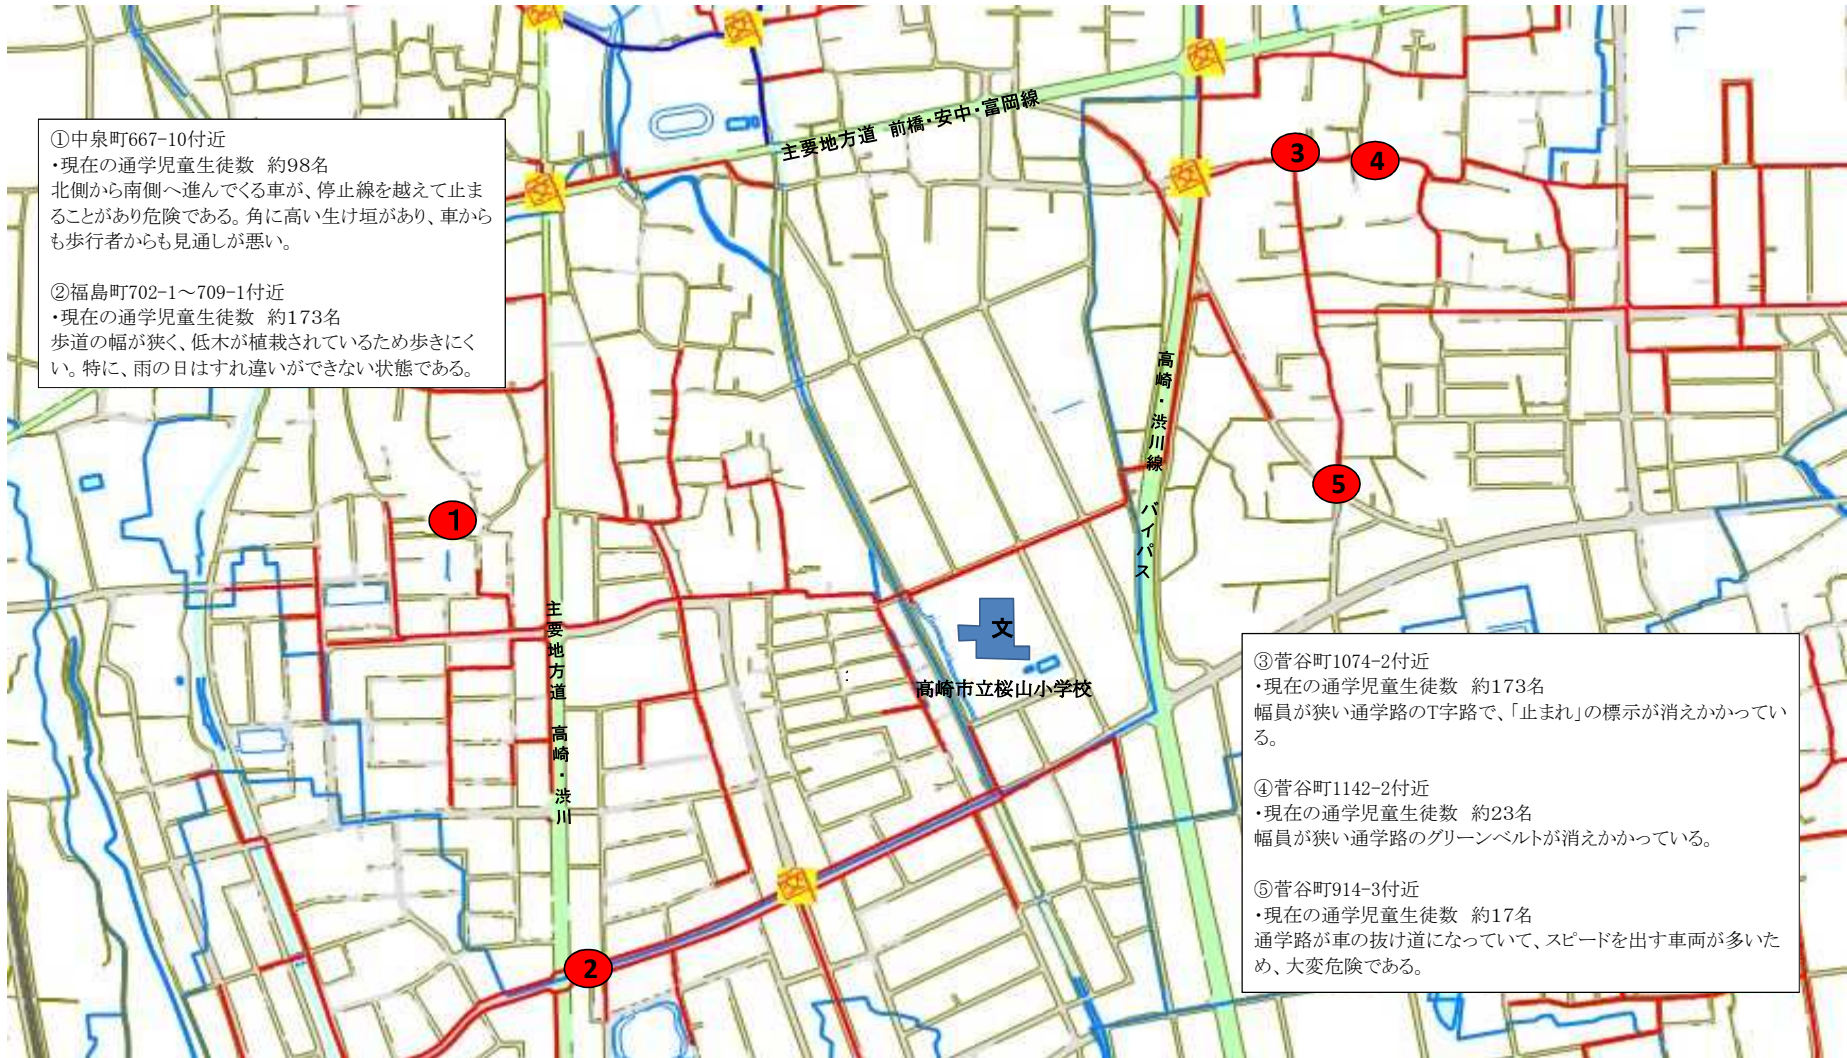
通学路危険箇所改善要望位置図 -桜山小学校-

①中泉町667-10付近
 ・現在の通学児童生徒数 約98名
 北側から南側へ進んでくる車が、停止線を越えて止まることがあり危険である。角に高い生け垣があり、車からも歩行者からも見通しが悪い。

②福島町702-1～709-1付近
 ・現在の通学児童生徒数 約173名
 歩道の幅が狭く、低木が植栽されているため歩きにくい。特に、雨の日はすれ違いができない状態である。

③菅谷町1074-2付近
 ・現在の通学児童生徒数 約173名
 幅員が狭い通学路のT字路で、「止まれ」の標示が消えかかっている。

④菅谷町1142-2付近
 ・現在の通学児童生徒数 約23名
 幅員が狭い通学路のグリーンベルトが消えかかっている。

⑤菅谷町914-3付近
 ・現在の通学児童生徒数 約17名
 通学路が車の抜け道になっていて、スピードを出す車両が多いため、大変危険である。
