通学路危険箇所改善要望位置図 -北小学校-

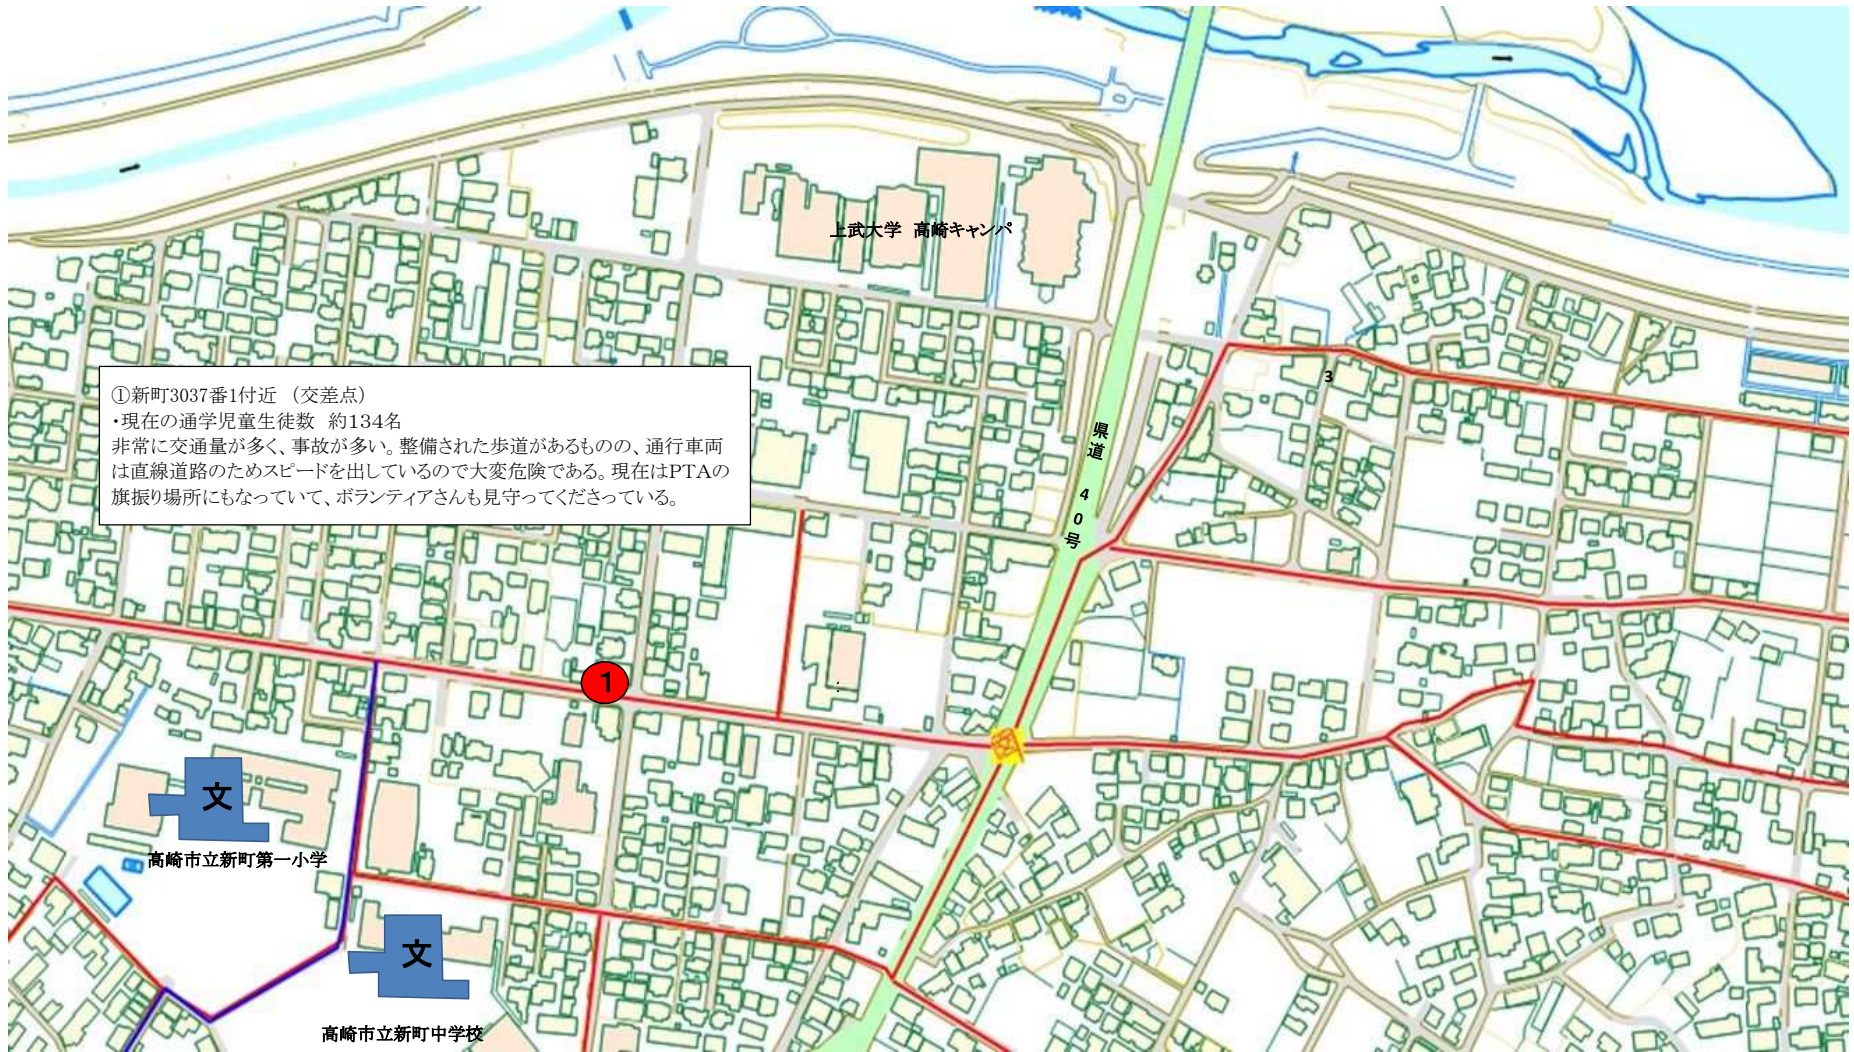
通学路危険箇所改善要望位置図 -新町第一小学校-

①新町3037番1付近 (交差点)
 ・現在の通学児童生徒数 約134名
 非常に交通量が多く、事故が多い。整備された歩道があるものの、通行車両は直線道路のためスピードを出しているので大変危険である。現在はPTAの旗振り場所にもなっていて、ボランティアさんも見守ってくださっている。

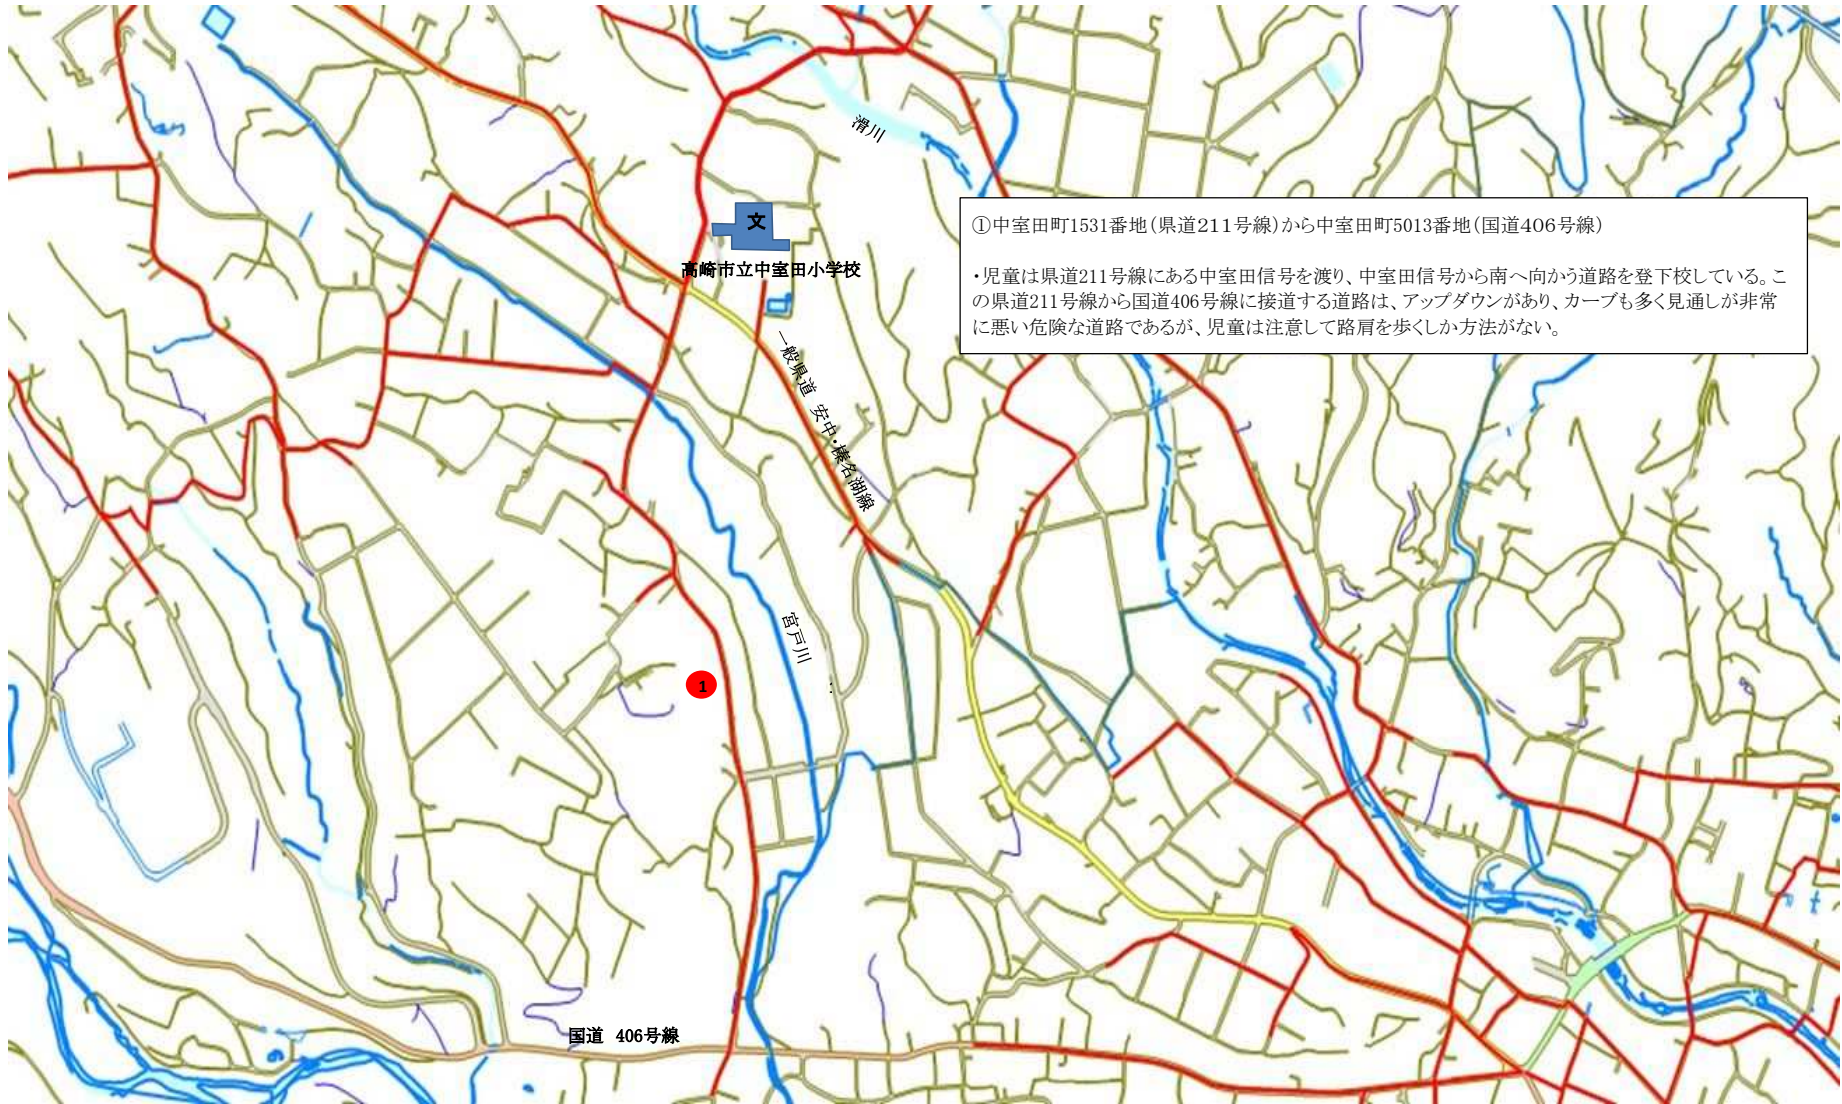
通学路危険箇所改善要望位置図 -中室田小学校-

①中室田町1531番地(県道211号線)から中室田町5013番地(国道406号線)
 ・児童は県道211号線にある中室田信号を渡り、中室田信号から南へ向かう道路を登下校している。この県道211号線から国道406号線に接道する道路は、アップダウンがあり、カーブも多く見通しが非常に悪い危険な道路であるが、児童は注意して路肩を歩くしか方法がない。

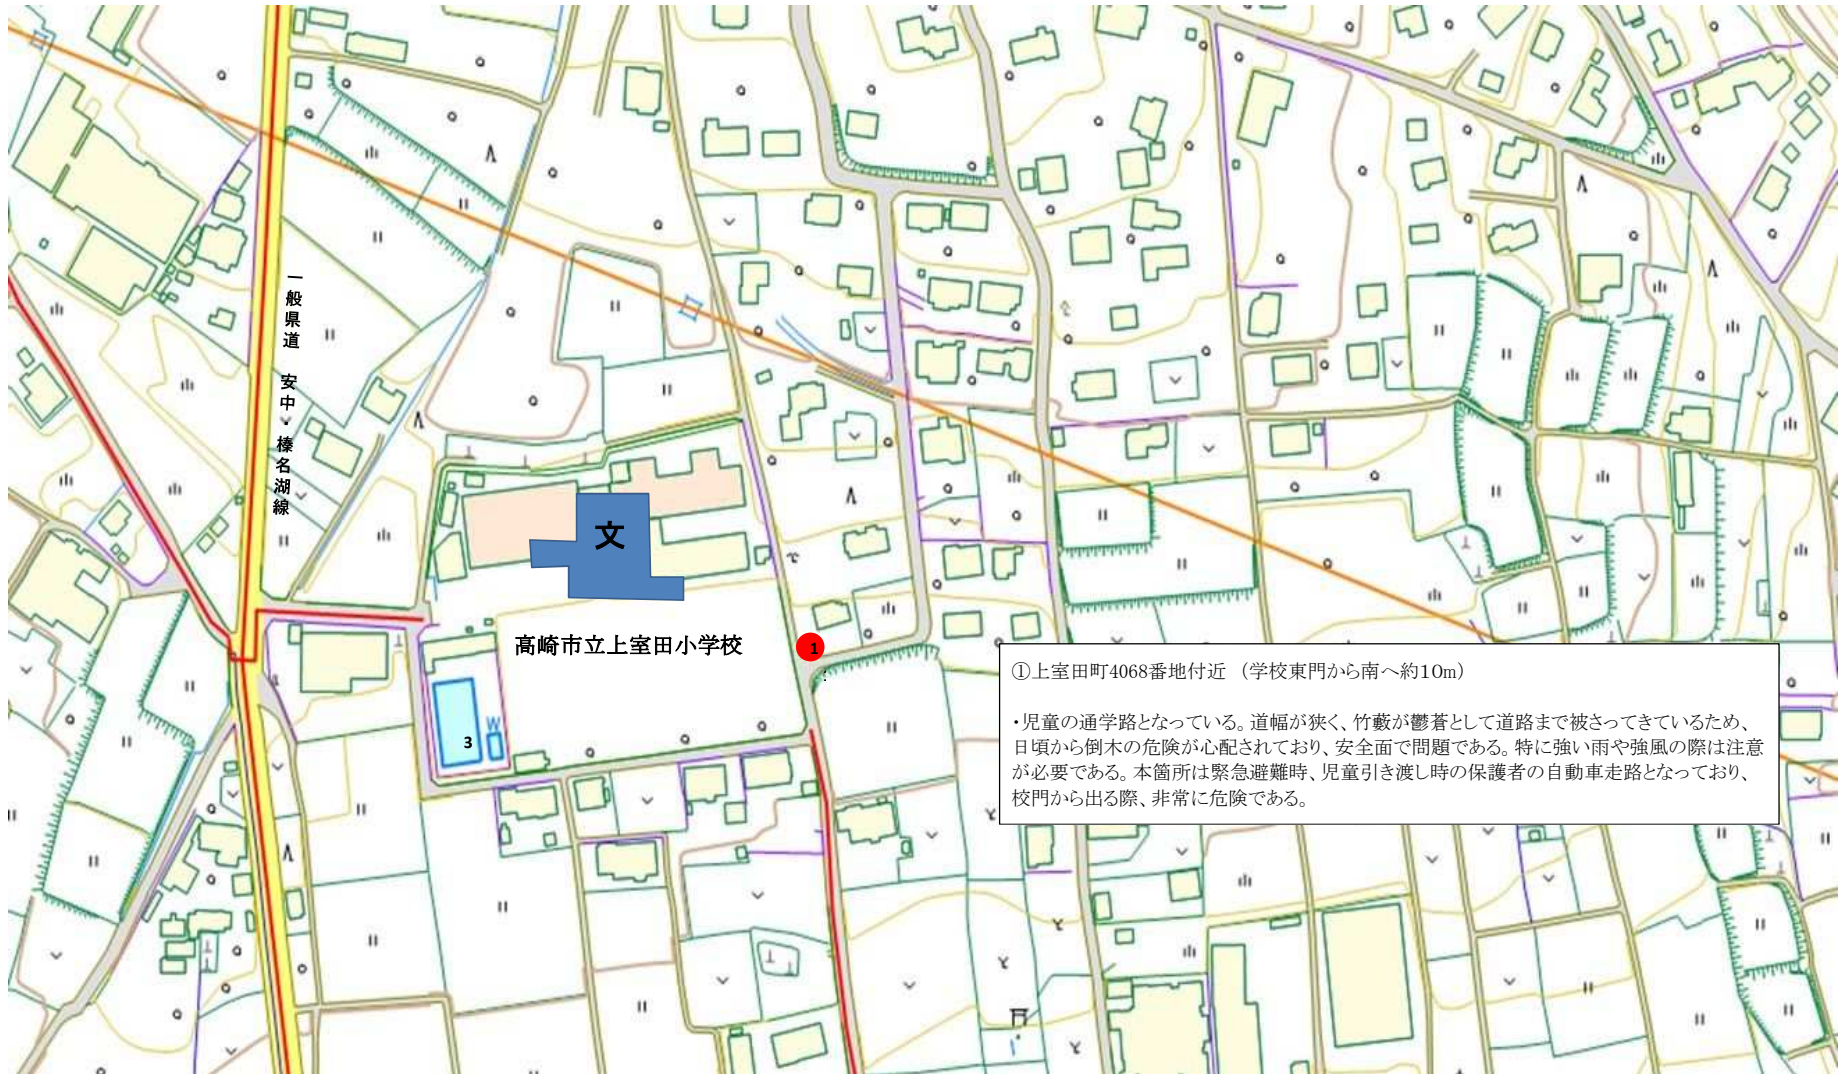
通学路危険箇所改善要望位置図 -上室田小学校-

①上室田町4068番地付近 (学校東門から南へ約10m)

・児童の通学路となっている。道幅が狭く、竹藪が鬱蒼として道路まで被さってきているため、日頃から倒木の危険が心配されており、安全面で問題である。特に強い雨や強風の際は注意が必要である。本箇所は緊急避難時、児童引き渡し時の保護者の自動車走路となっており、校門から出る際、非常に危険である。

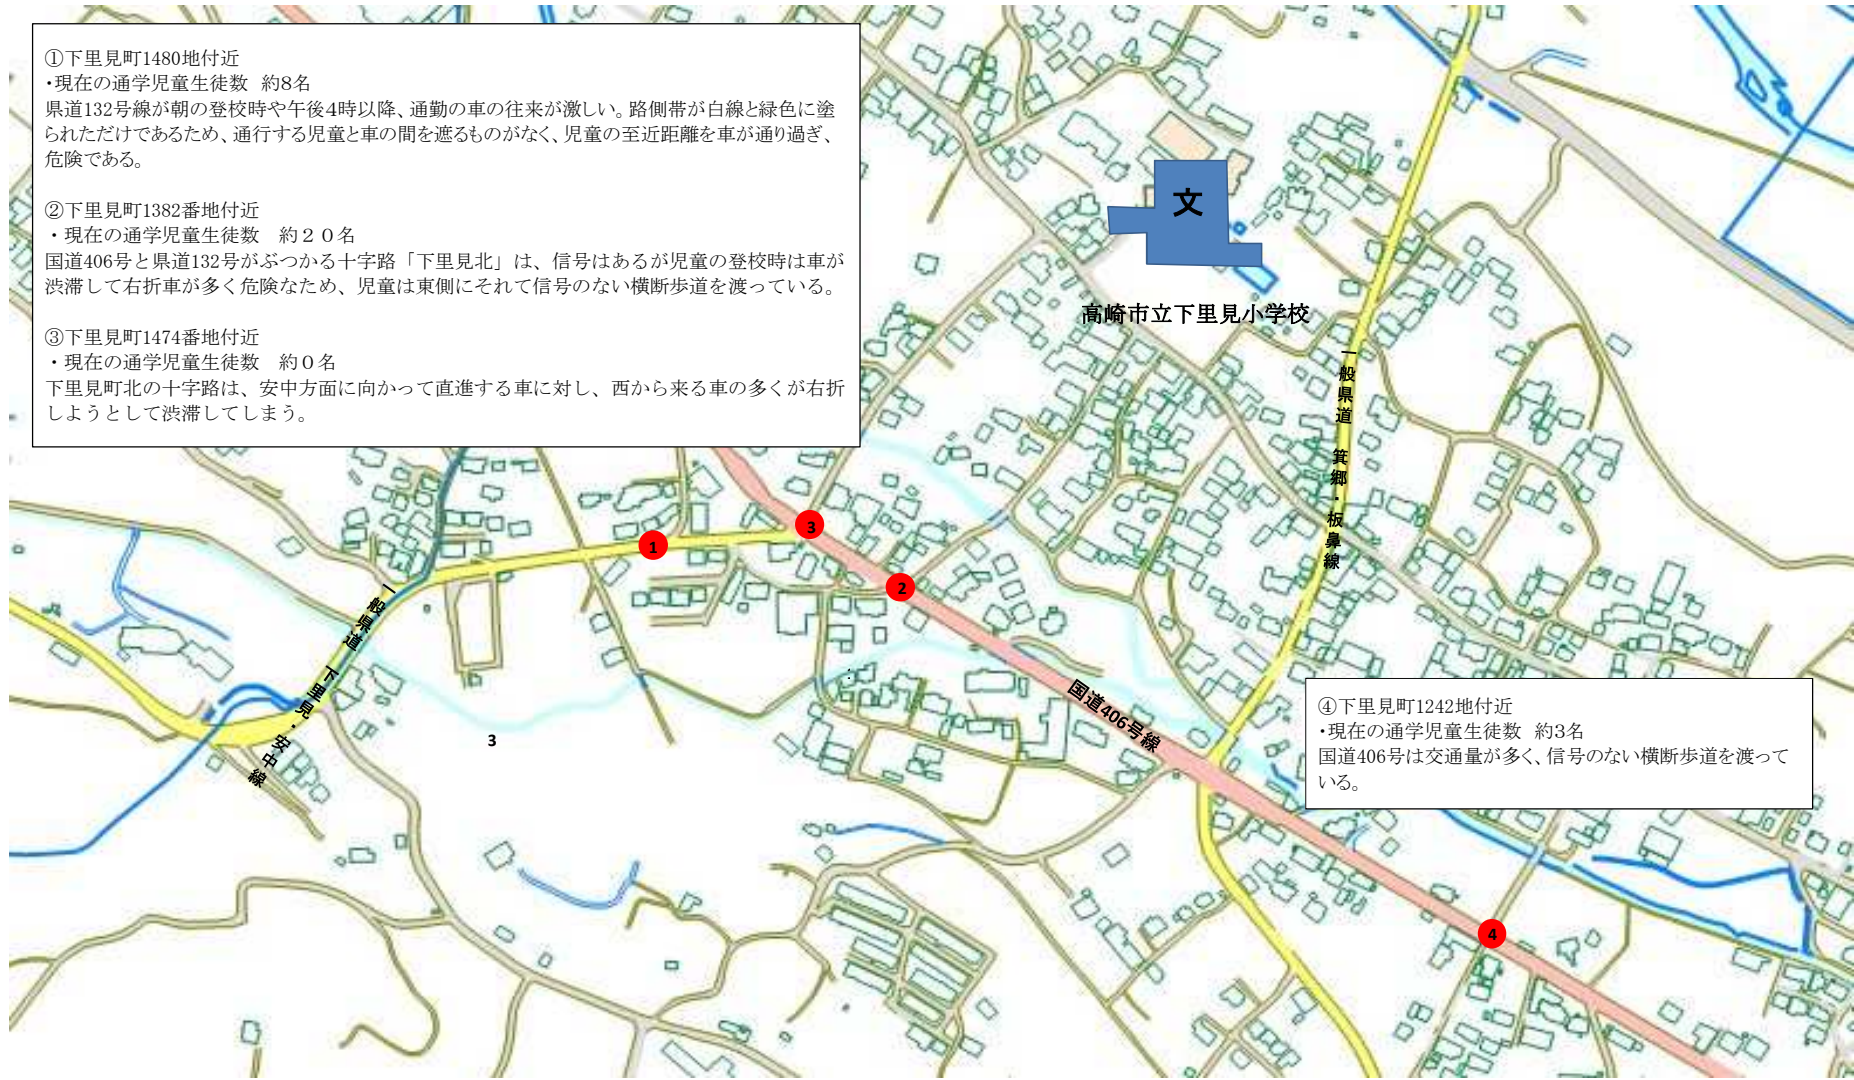
通学路危険箇所改善要望位置図 -下里見小学校-

①下里見町1480地付近

・現在の通学児童生徒数 約8名
 県道132号線が朝の登校時や午後4時以降、通勤の車の往来が激しい。路側帯が白線と緑色に塗られただけであるため、通行する児童と車の間を遮るものがなく、児童の至近距離を車が通り過ぎ、危険である。

②下里見町1382番地付近

・現在の通学児童生徒数 約20名
 国道406号と県道132号がぶつかる十字路「下里見北」は、信号はあるが児童の登校時は車が渋滞して右折車が多く危険なため、児童は東側にそれて信号のない横断歩道を渡っている。

③下里見町1474番地付近

・現在の通学児童生徒数 約0名
 下里見町北の十字路は、安中方面に向かって直進する車に対し、西から来る車の多くが右折しようとして渋滞してしまう。

④下里見町1242地付近

・現在の通学児童生徒数 約3名
 国道406号は交通量が多く、信号のない横断歩道を渡っている。

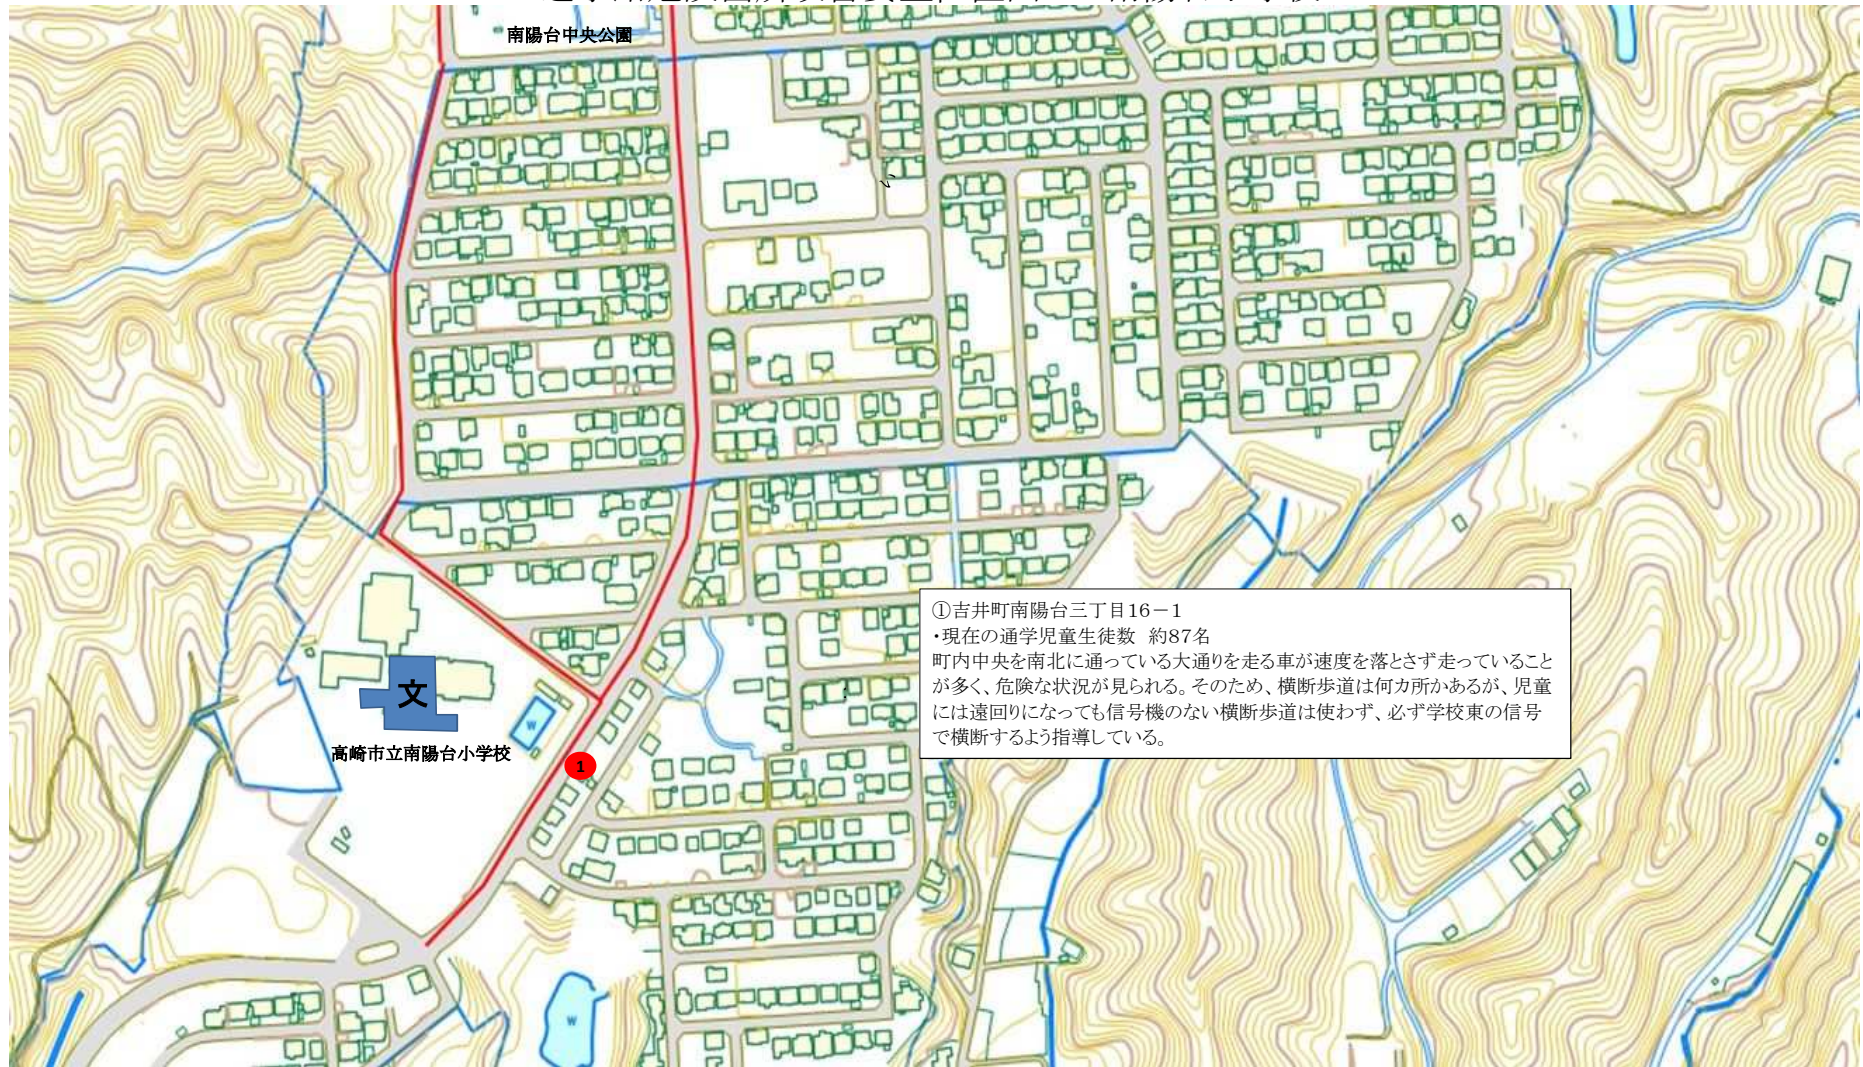
通学路危険箇所改善要望位置図 -南陽台小学校-

①吉井町南陽台三丁目16-1
 ・現在の通学児童生徒数 約87名
 町内中央を南北に通っている大通りを走る車が速度を落とさず走っていることが多く、危険な状況が見られる。そのため、横断歩道は何カ所かあるが、児童には遠回りになっても信号機のない横断歩道は使わず、必ず学校東の信号で横断するよう指導している。

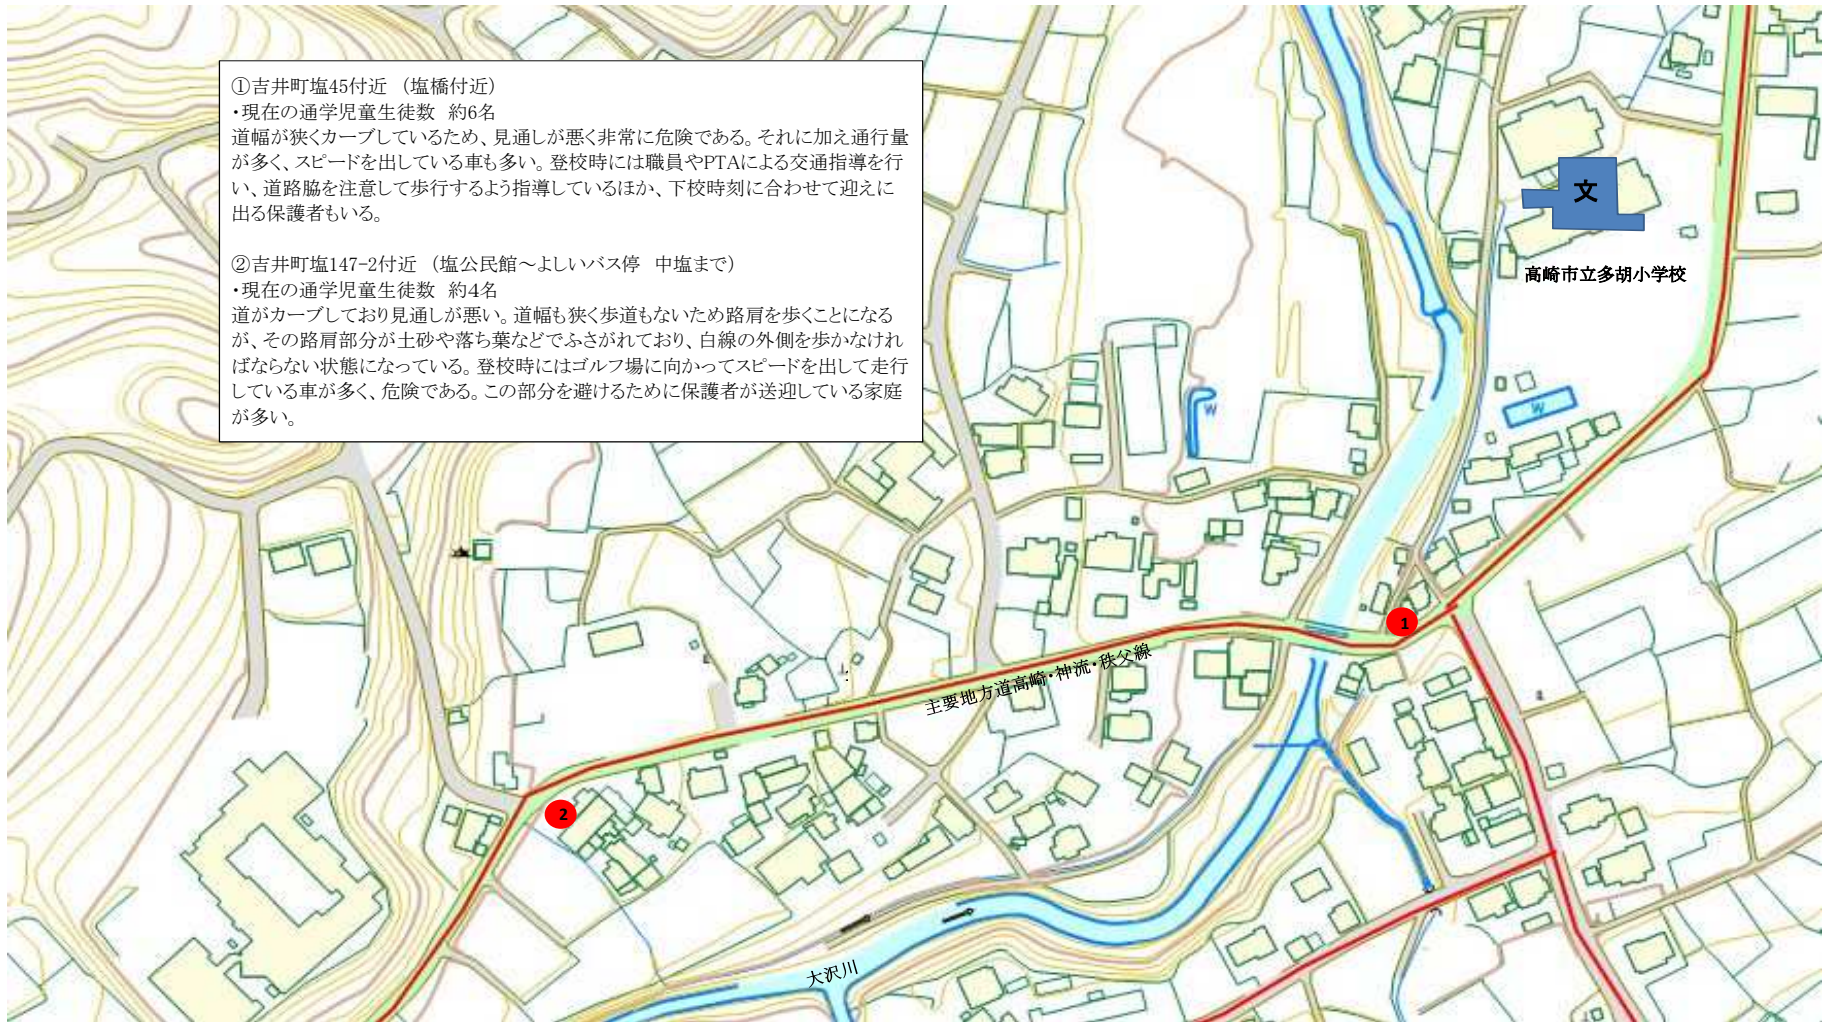
通学路危険箇所改善要望位置図 -多胡小学校-

①吉井町塩45付近（塩橋付近）
 ・現在の通学児童生徒数 約6名
 道幅が狭くカーブしているため、見通しが悪く非常に危険である。それに加え通行量が多く、スピードを出している車も多い。登校時には職員やPTAによる交通指導を行い、道路脇を注意して歩行するよう指導しているほか、下校時刻に合わせて迎えに出る保護者もいる。

②吉井町塩147-2付近（塩公民館～よしいバス停 中塩まで）
 ・現在の通学児童生徒数 約4名
 道がカーブしており見通しが悪い。道幅も狭く歩道もないため路肩を歩くことになるが、その路肩部分が土砂や落ち葉などでふさがれており、白線の外側を歩かなければならない状態になっている。登校時にはゴルフ場に向かってスピードを出して走行している車が多く、危険である。この部分を守るために保護者が送迎している家庭が多い。

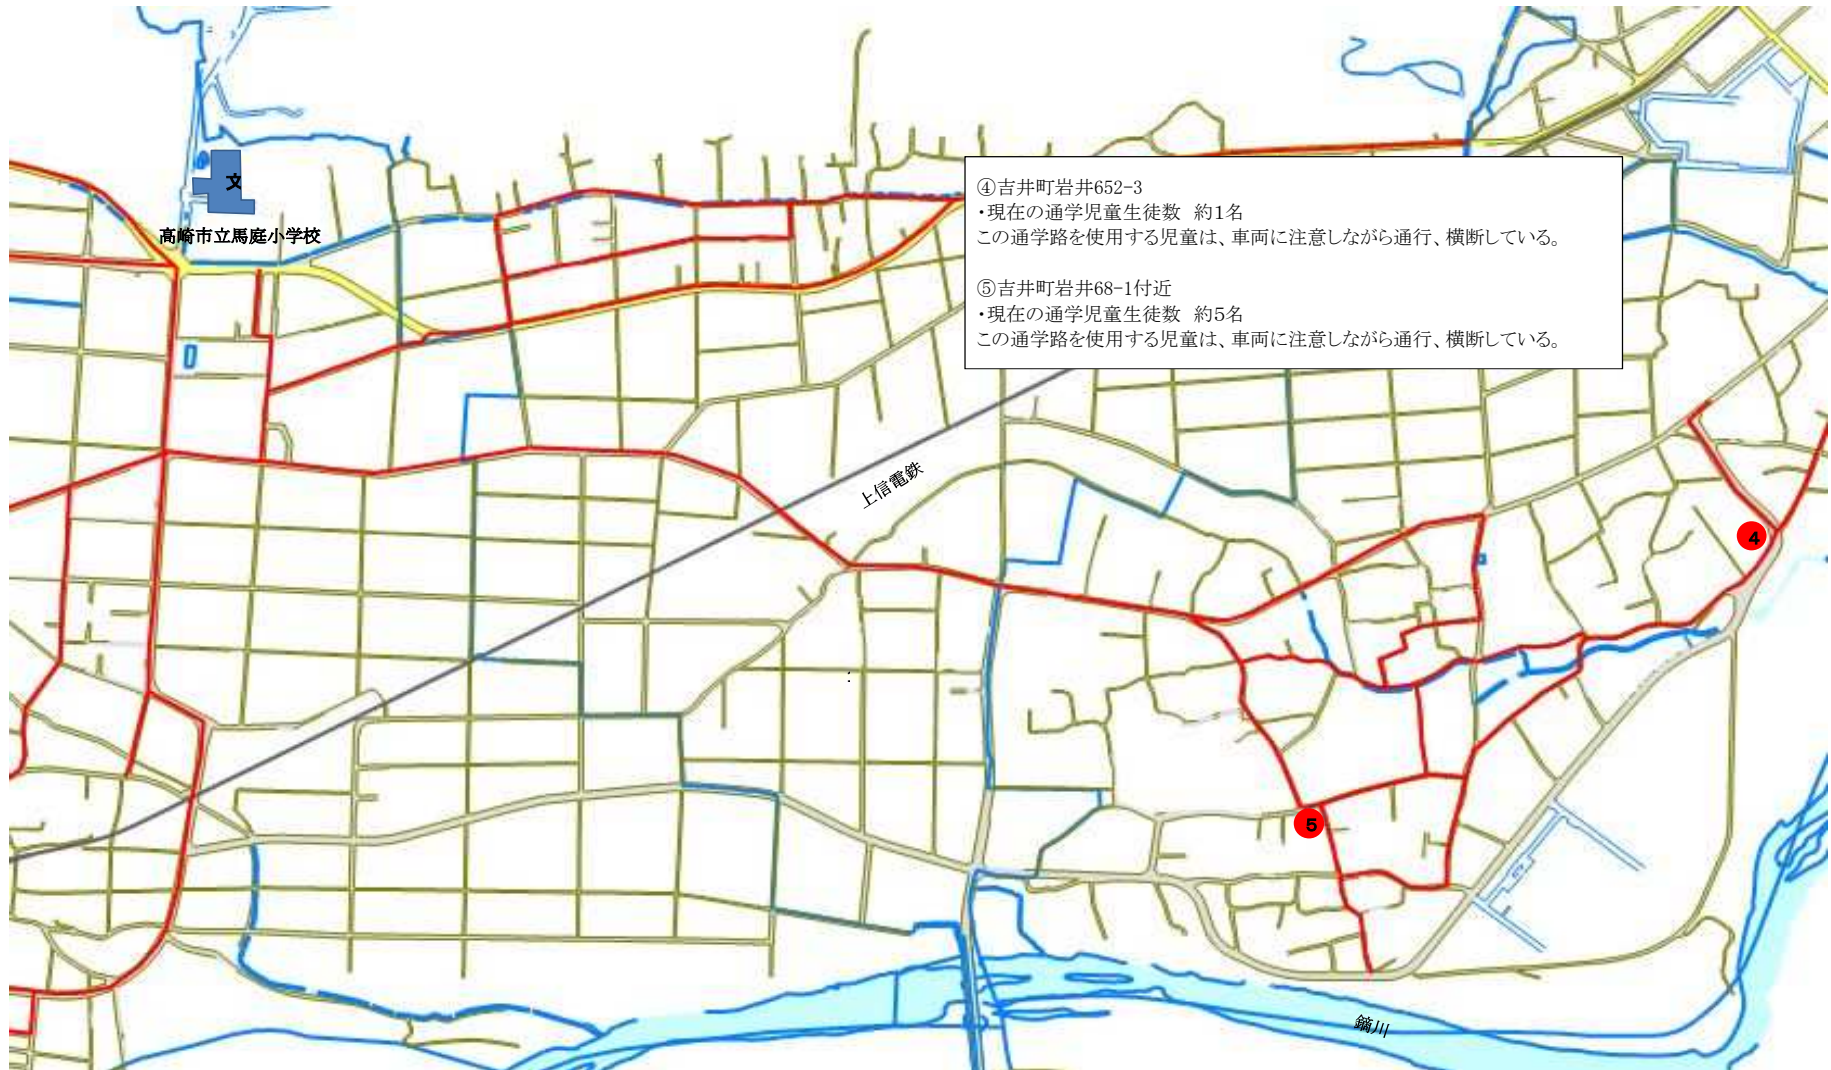
通学路危険箇所改善要望位置図 -馬庭小学校-

④吉井町岩井652-3
 ・現在の通学児童生徒数 約1名
 この通学路を使用する児童は、車両に注意しながら通行、横断している。

⑤吉井町岩井68-1付近
 ・現在の通学児童生徒数 約5名
 この通学路を使用する児童は、車両に注意しながら通行、横断している。

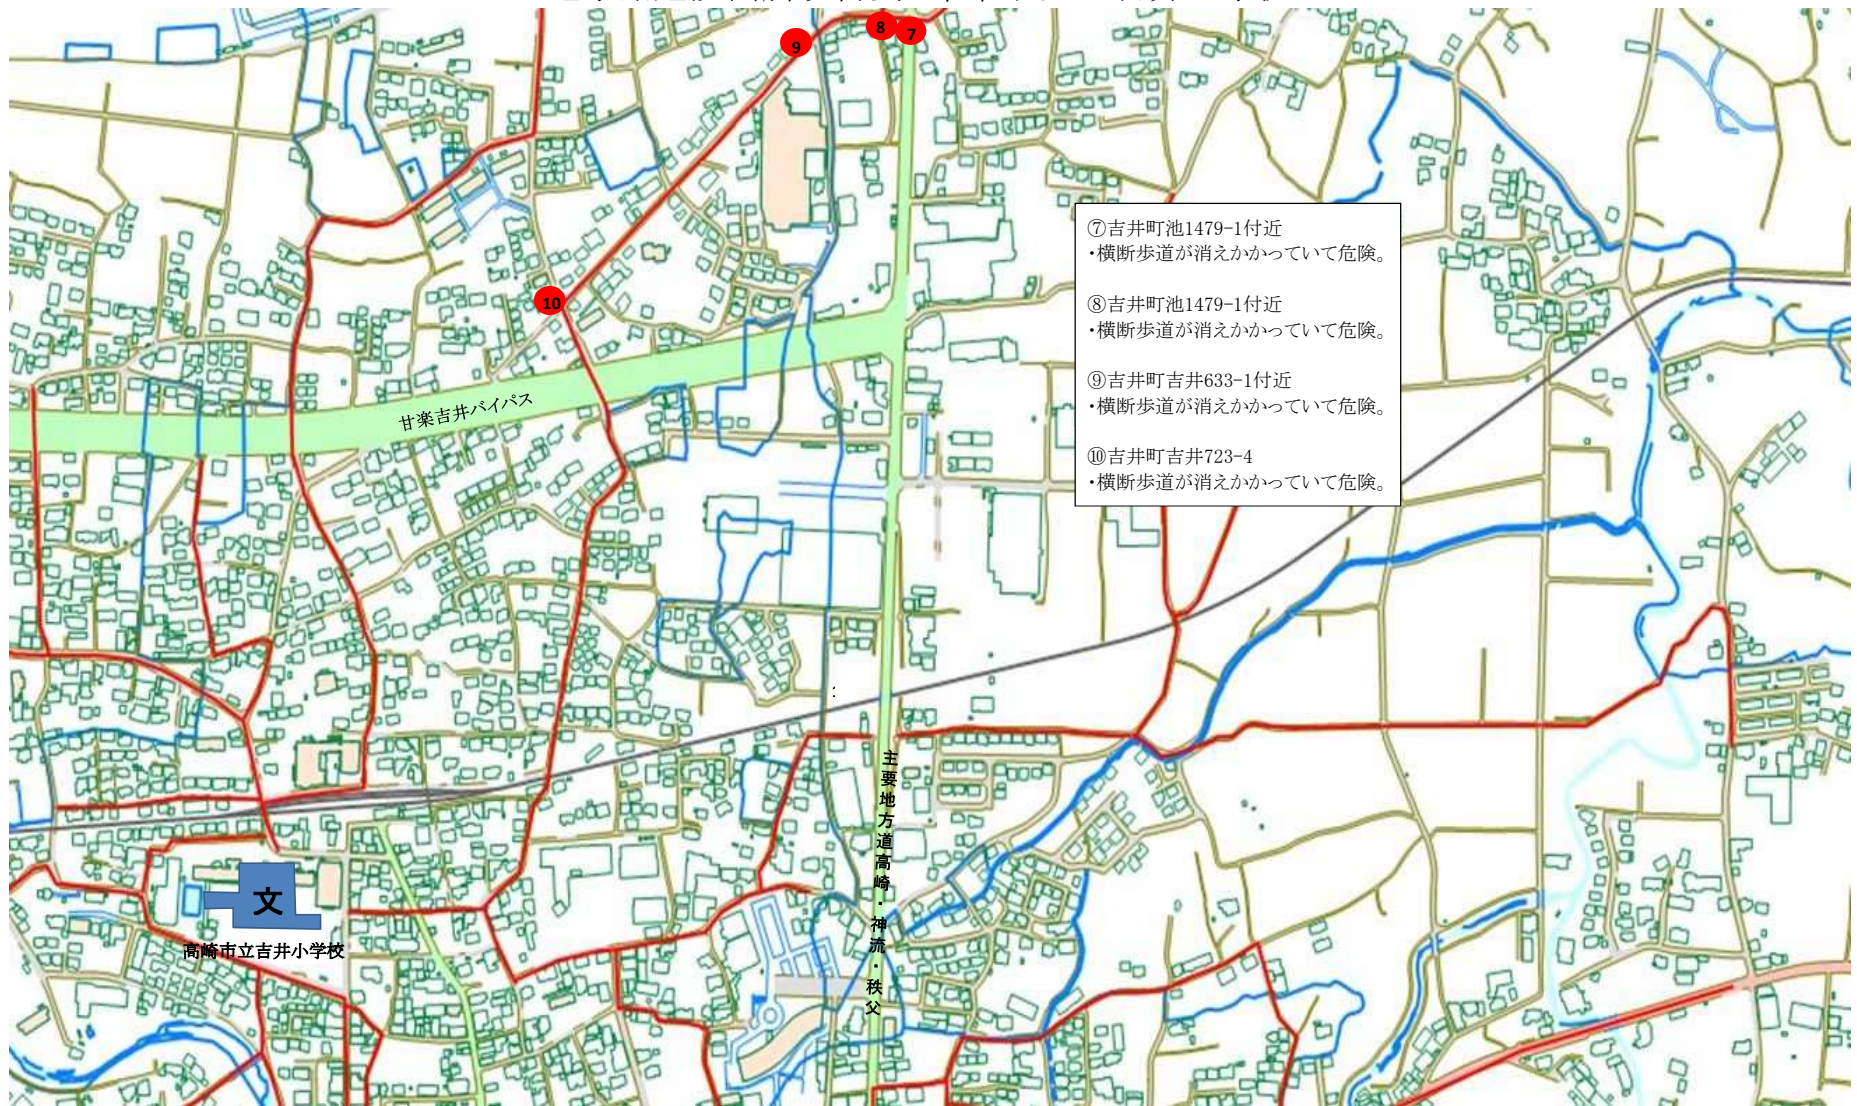
通学路危険箇所改善要望位置図 -吉井小学校-

- ⑦吉井町池1479-1付近
・横断歩道が消えかかっている危険。
- ⑧吉井町池1479-1付近
・横断歩道が消えかかっている危険。
- ⑨吉井町吉井633-1付近
・横断歩道が消えかかっている危険。
- ⑩吉井町吉井723-4
・横断歩道が消えかかっている危険。
