# 史跡保渡田古墳群 八幡塚古墳の保存修理について

### 3. 八幡塚古墳 保存修理：令和6(2024)年度～

史跡保渡田古墳群 八幡塚古墳保存修理について  
令和6年度 高崎市教育委員会文化財保護課

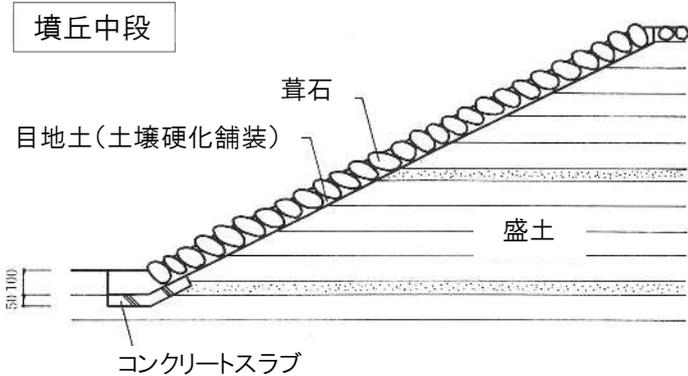
墳丘中段

葦石の密度が低くなる中段では、根固めのため、最下部にコンクリートスラブを打設している。

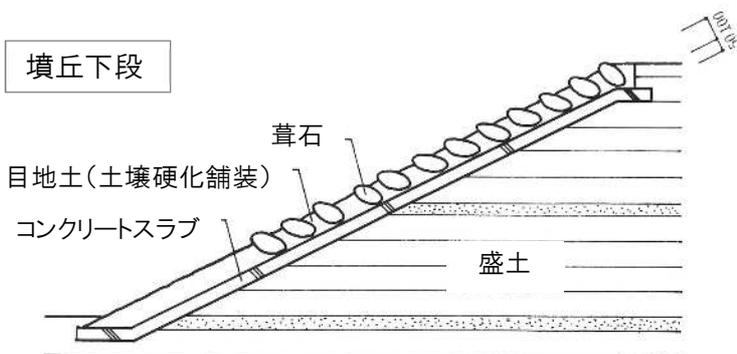
墳丘下段

下段および中島法面については、石材の密度が低く強度不足が懸念されるため、葦石の落下を防ぐように法面全体にコンクリートスラブを打設し、その上に目地土(土壌硬化舗装)を施し、葦石を設置している。

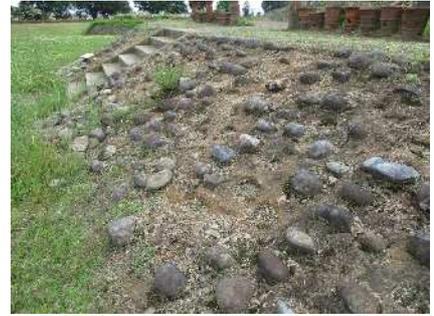
葺石の密度が低い下段、日照時間が短い北側、目地土の施工区切りを中心に、目地土に亀裂や剥落、葺石の落下などの損傷が多く見られる。

葺石の密度の低い下段での葺石脱落  
令和4(2022)年撮影

令和6年度は、墳丘上段部で目地土にできた亀裂、やせた目地土を埋める修理を実施中である。来年度以降、葺石の落下が著しい下段や中島の表層部の解体修理等を予定している。

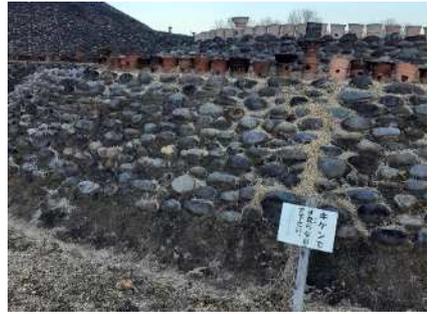
目地土の区切りにできた縦の細い亀裂  
令和4(2022)年撮影

復元整備時に目地土を打設する作業の区切りであった場所に細長い縦の亀裂が発生している。

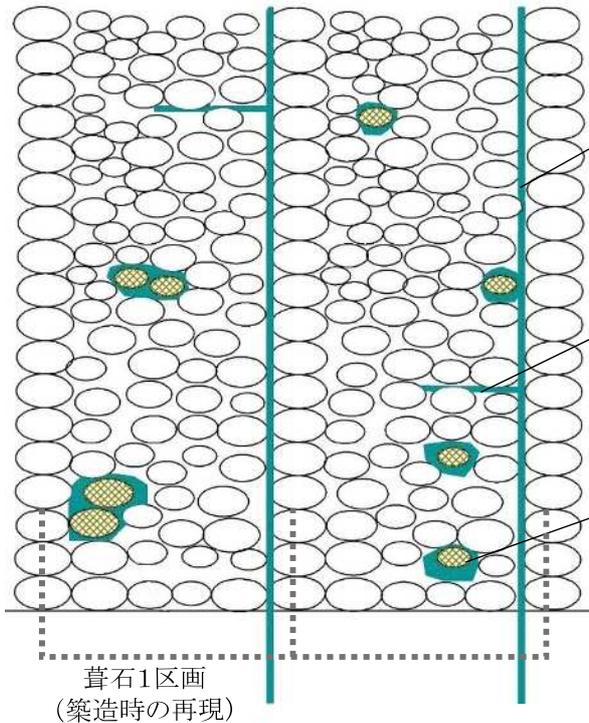
修理箇所模式図

#### 細長い縦の亀裂

#### 目地土にできた亀裂

葺石と葺石の間の目地土が剥落したり、亀裂が発生している。

#### 緩みがある石

葺石周辺の目地土に亀裂が入り、葺石に緩みが出ている。
