# 通学路危険箇所改善要望位置図 -北小学校-

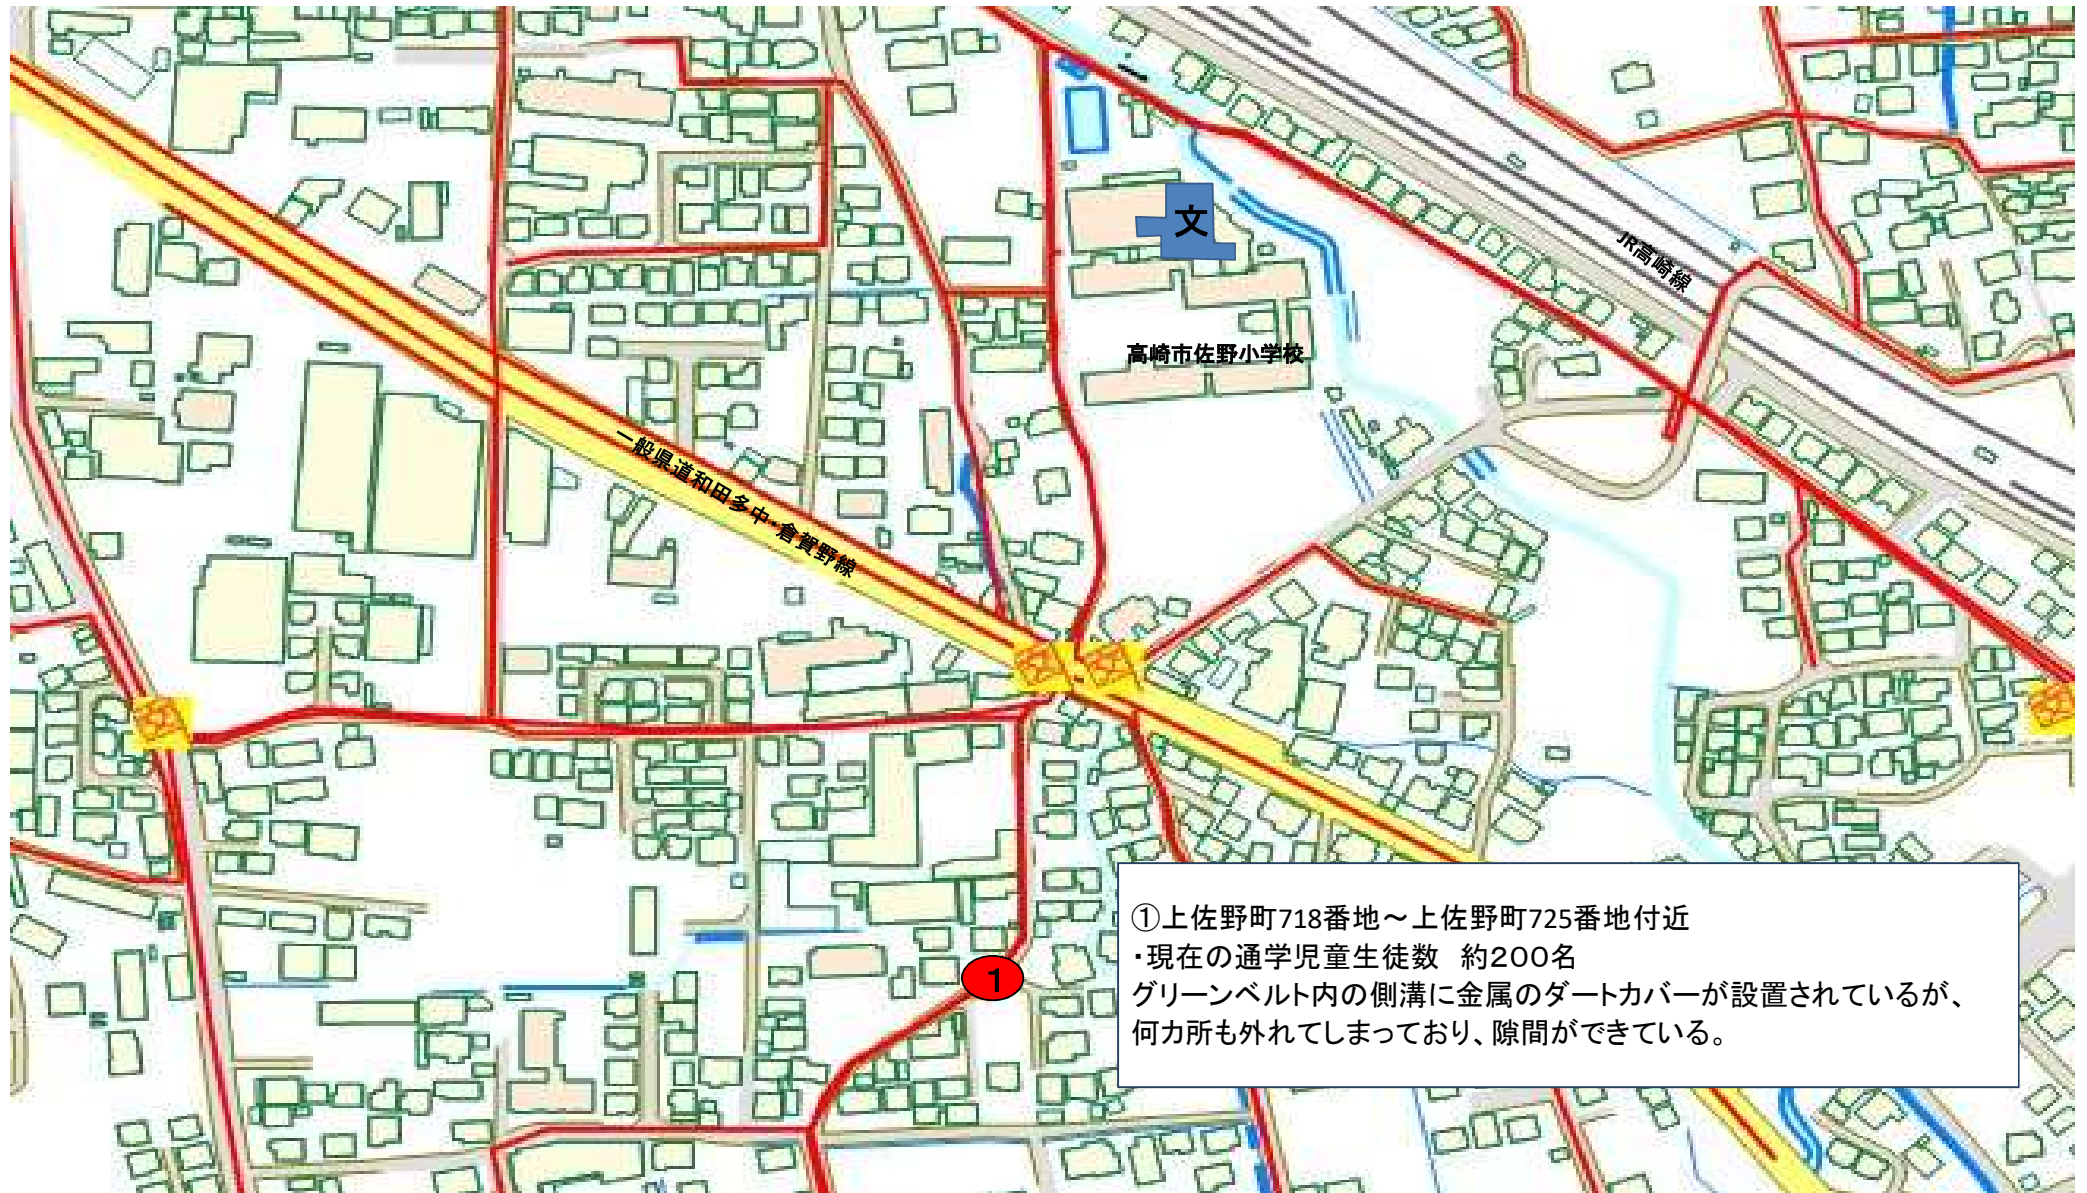
# 通学路危険箇所改善要望位置図 -佐野小学校-

①上佐野町718番地～上佐野町725番地付近  
 ・現在の通学児童生徒数 約200名  
 グリーンベルト内の側溝に金属のダートカバーが設置されているが、  
 何カ所も外れてしまっており、隙間ができています。

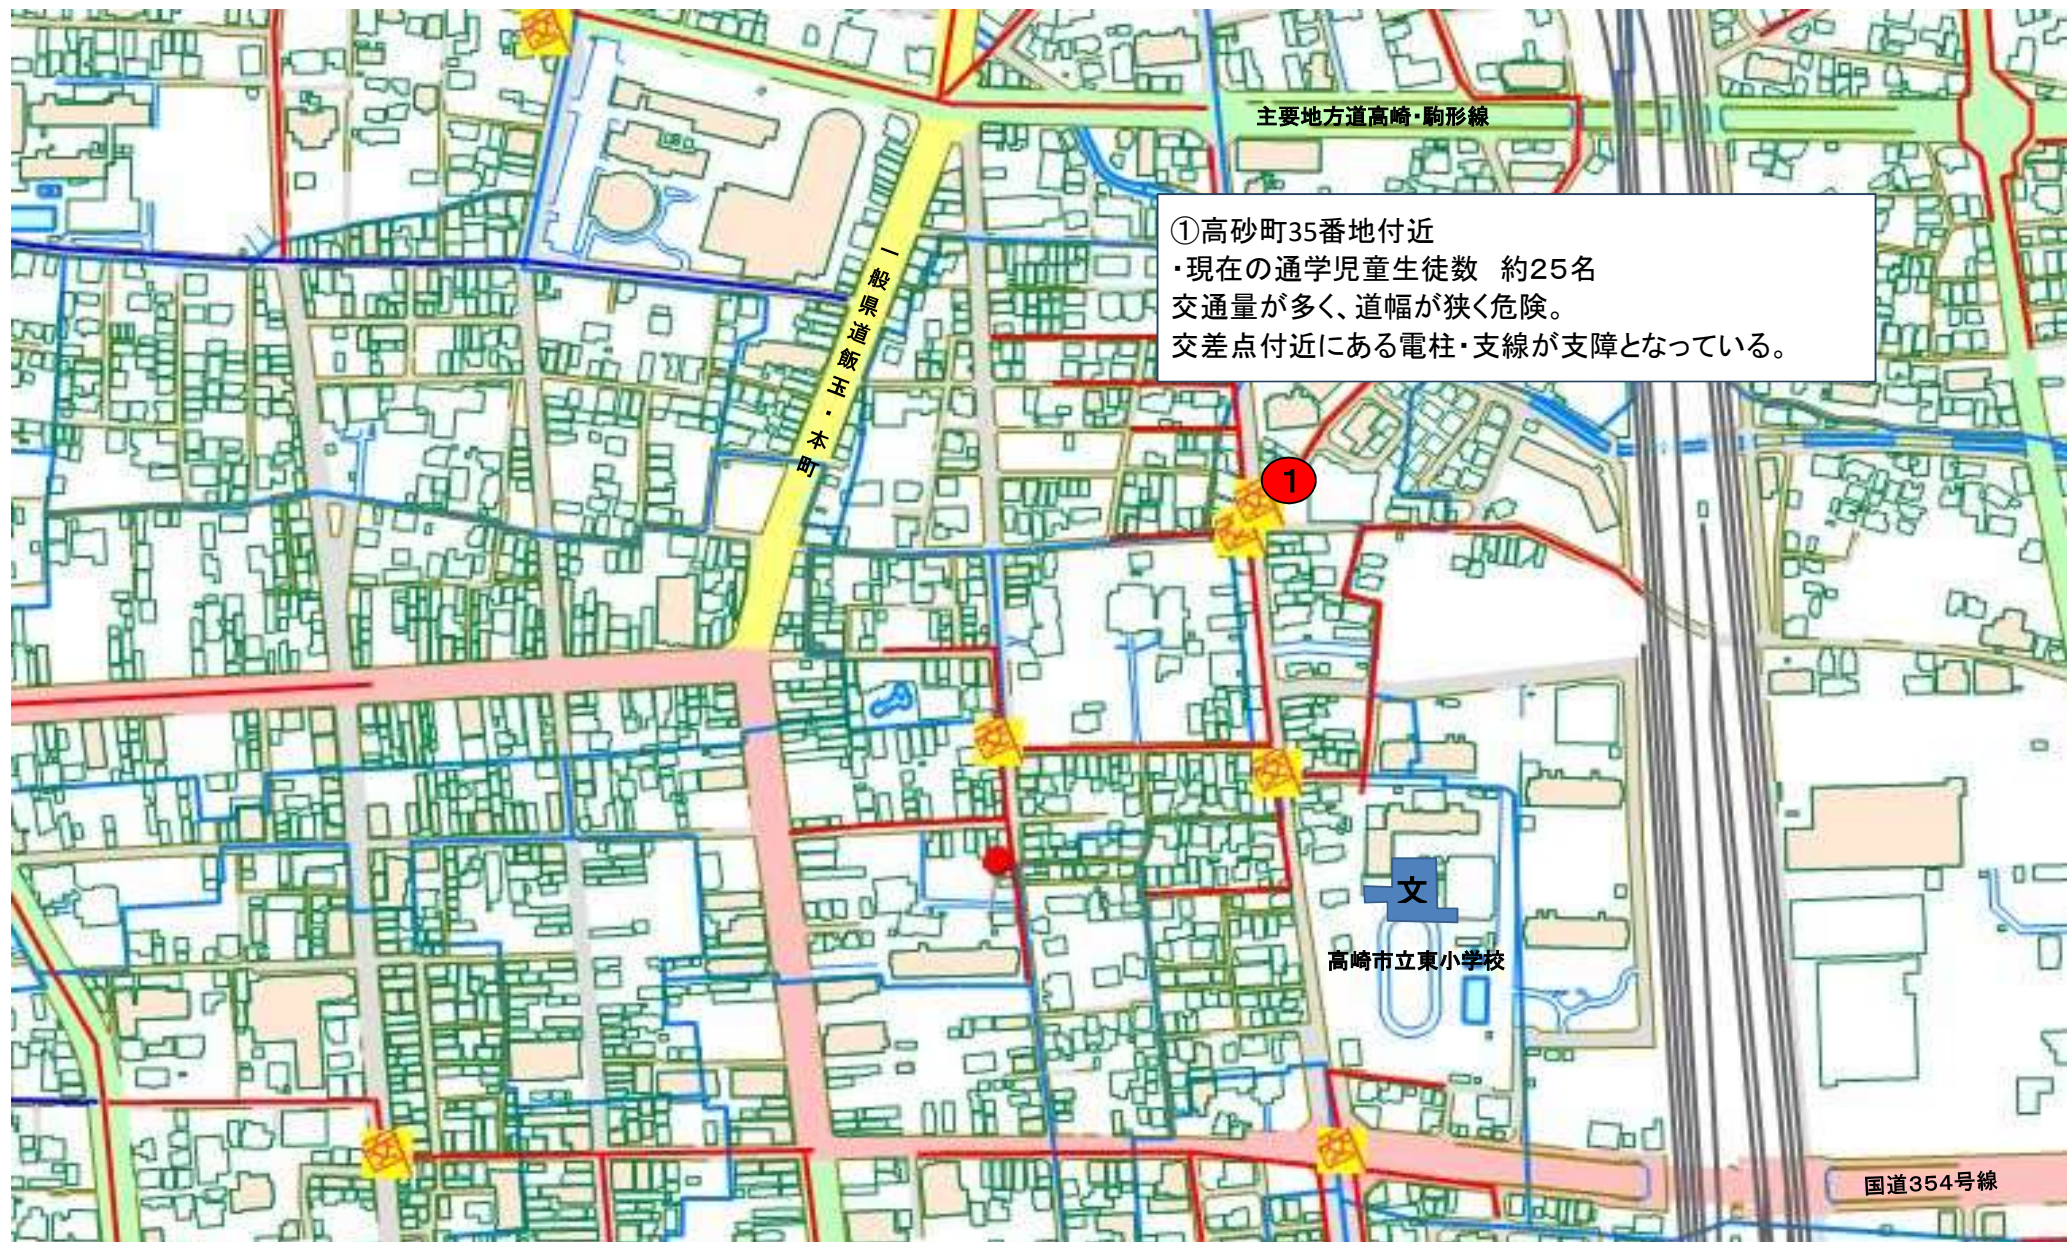
# 通学路危険箇所改善要望位置図 -東小学校-

①高砂町35番地付近  
・現在の通学児童生徒数 約25名  
交通量が多く、道幅が狭く危険。  
交差点付近にある電柱・支線が支障となっている。

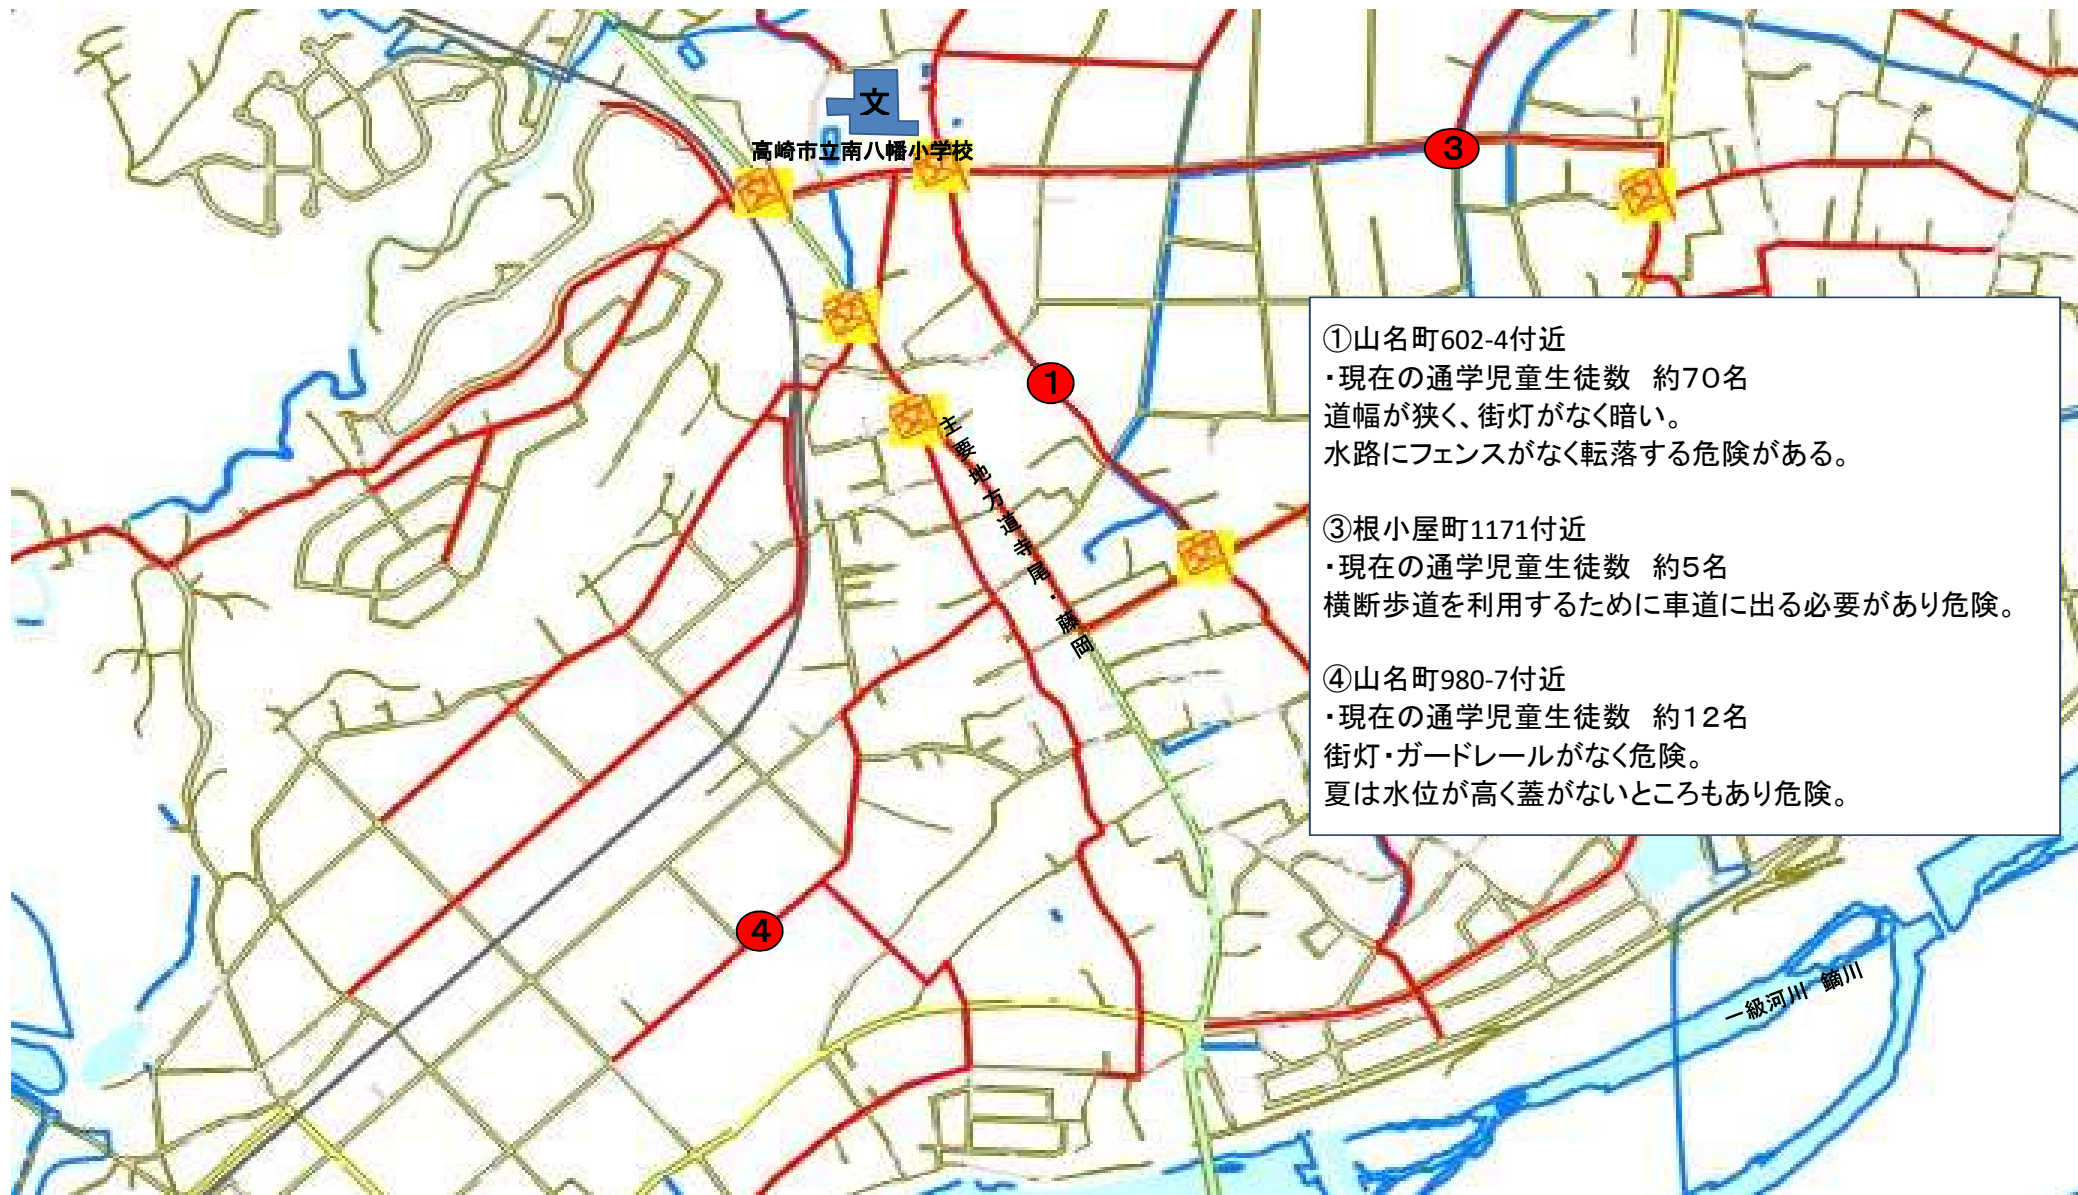
# 通学路危険箇所改善要望位置図 -南八幡小学校-

- ①山名町602-4付近  
・現在の通学児童生徒数 約70名  
道幅が狭く、街灯がなく暗い。  
水路にフェンスがなく転落する危険がある。
- ③根小屋町1171付近  
・現在の通学児童生徒数 約5名  
横断歩道を利用するために車道に出る必要があり危険。
- ④山名町980-7付近  
・現在の通学児童生徒数 約12名  
街灯・ガードレールがなく危険。  
夏は水位が高く蓋がないところもあり危険。

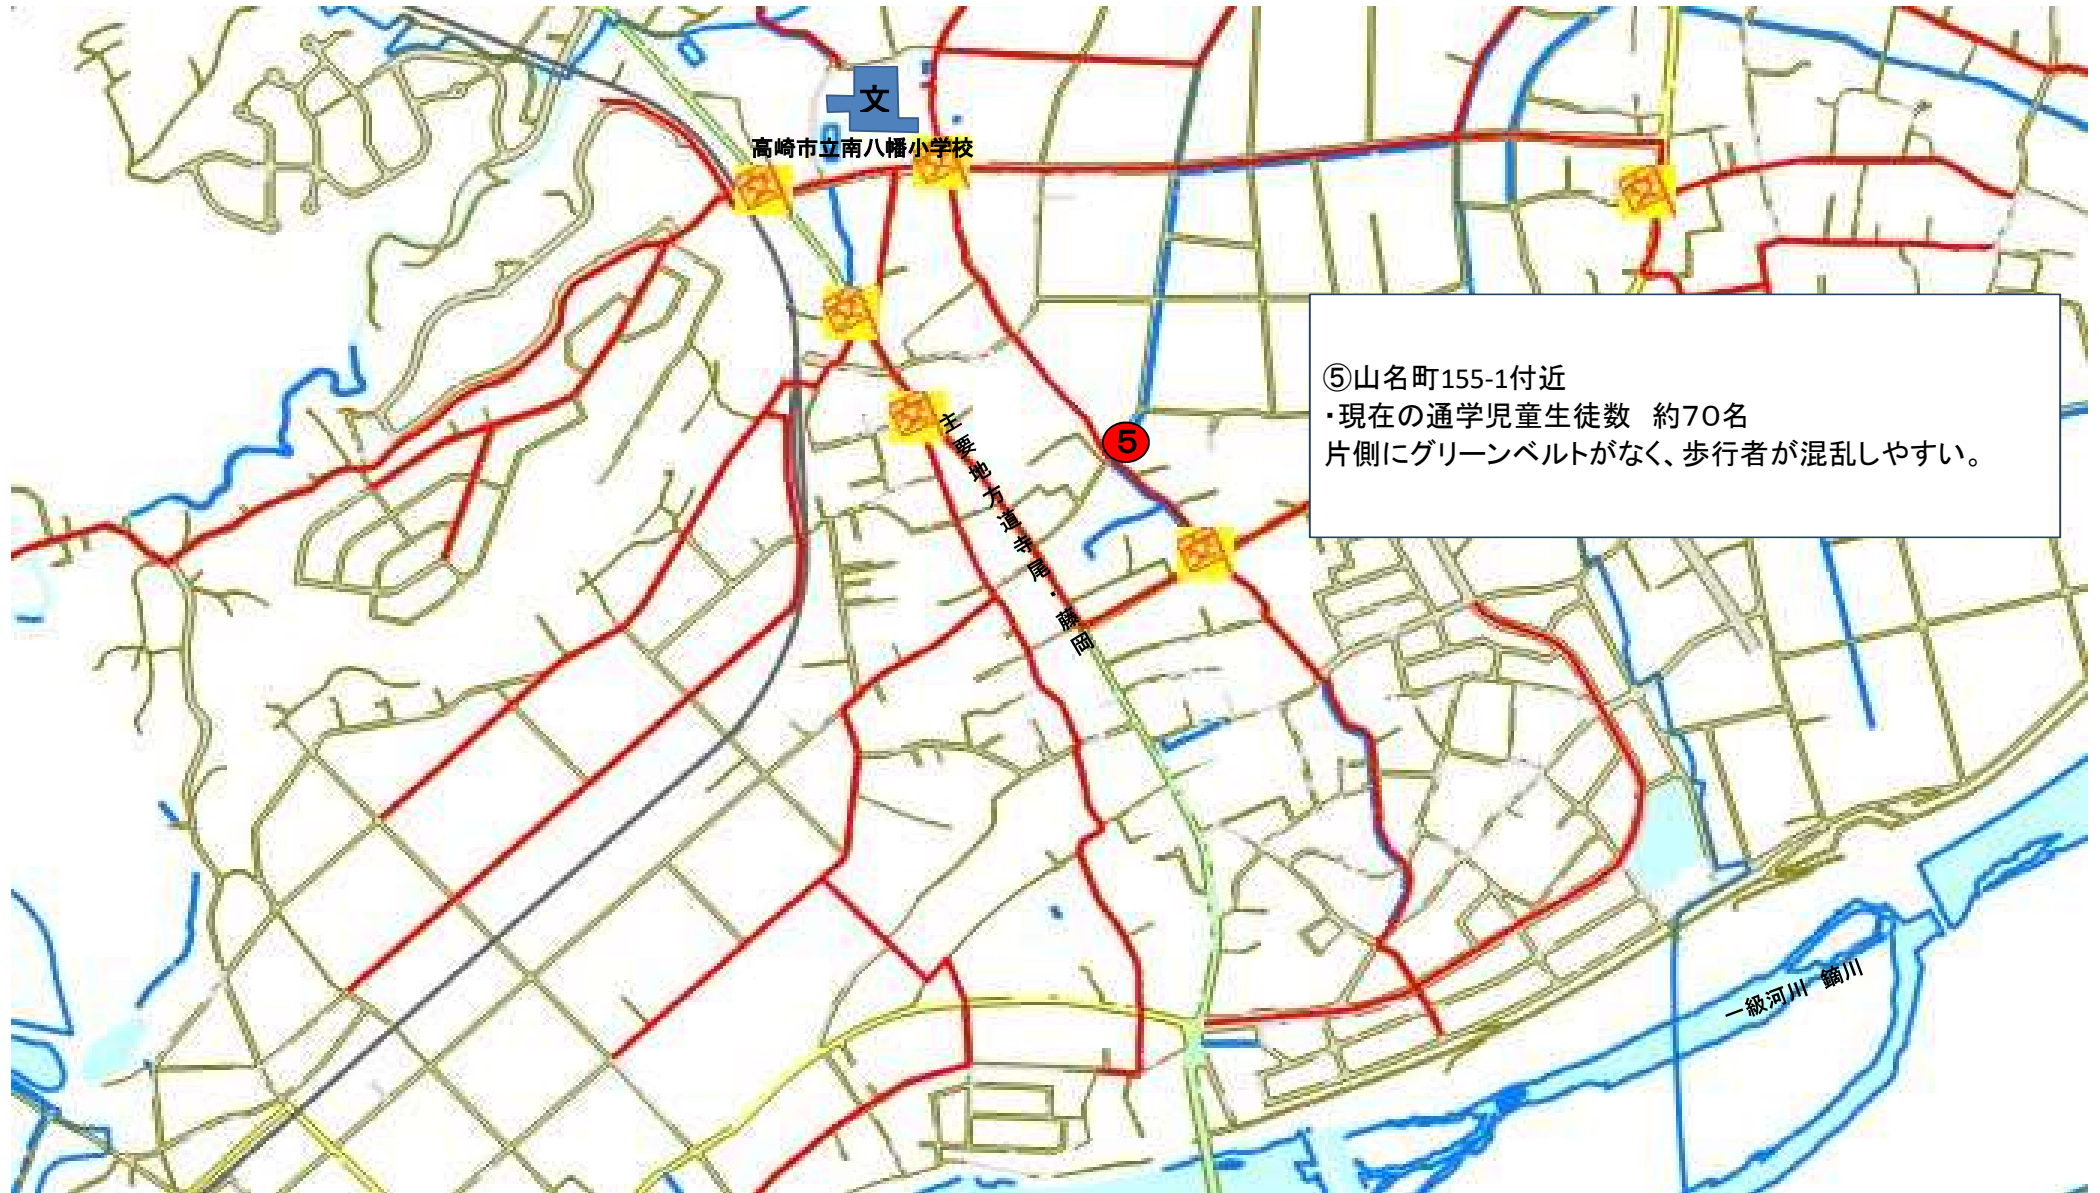
# 通学路危険箇所改善要望位置図 -南八幡小学校-

⑤山名町155-1付近  
・現在の通学児童生徒数 約70名  
片側にグリーンベルトがなく、歩行者が混乱しやすい。

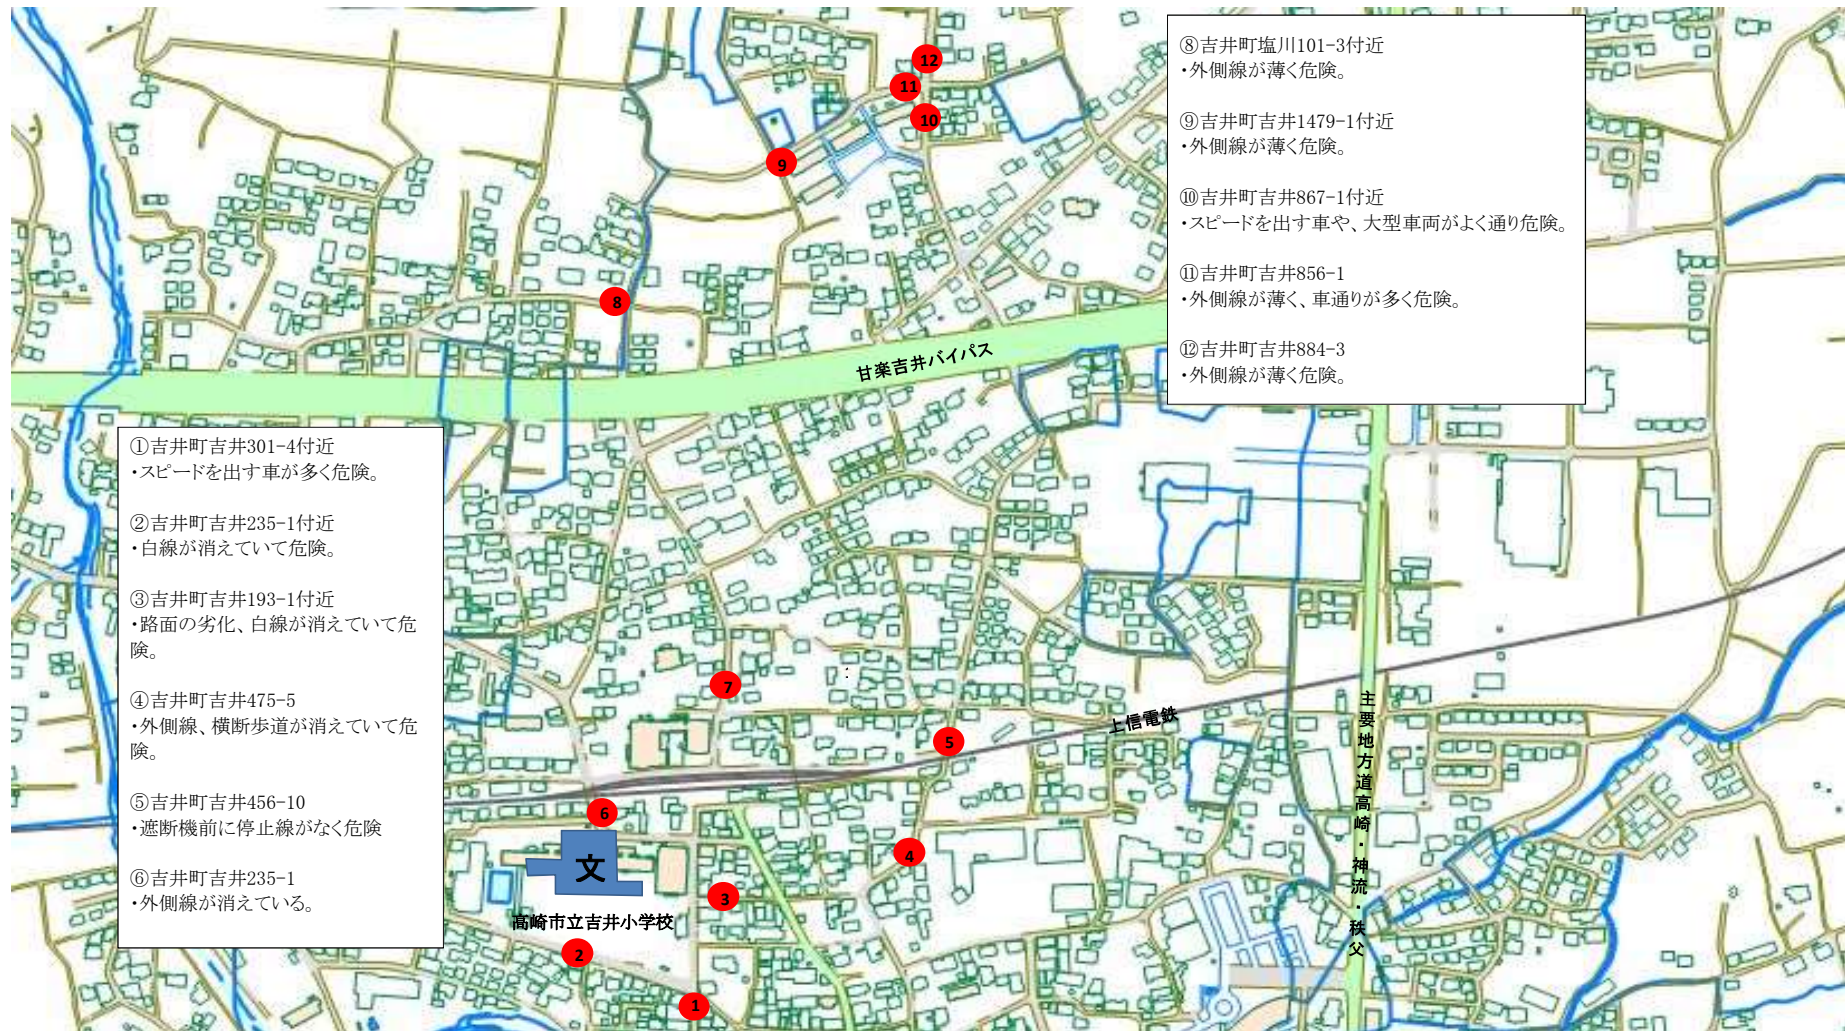
# 通学路危険箇所改善要望位置図 -吉井小学校-

- ①吉井町吉井301-4付近  
・スピードを出す車が多く危険。
- ②吉井町吉井235-1付近  
・白線が消えていて危険。
- ③吉井町吉井193-1付近  
・路面の劣化、白線が消えていて危険。
- ④吉井町吉井475-5  
・外側線、横断歩道が消えていて危険。
- ⑤吉井町吉井456-10  
・遮断機前に停止線がなく危険
- ⑥吉井町吉井235-1  
・外側線が消えている。

- ⑧吉井町塩川101-3付近  
・外側線が薄く危険。
- ⑨吉井町吉井1479-1付近  
・外側線が薄く危険。
- ⑩吉井町吉井867-1付近  
・スピードを出す車や、大型車両がよく通り危険。
- ⑪吉井町吉井856-1  
・外側線が薄く、車通りが多く危険。
- ⑫吉井町吉井884-3  
・外側線が薄く危険。

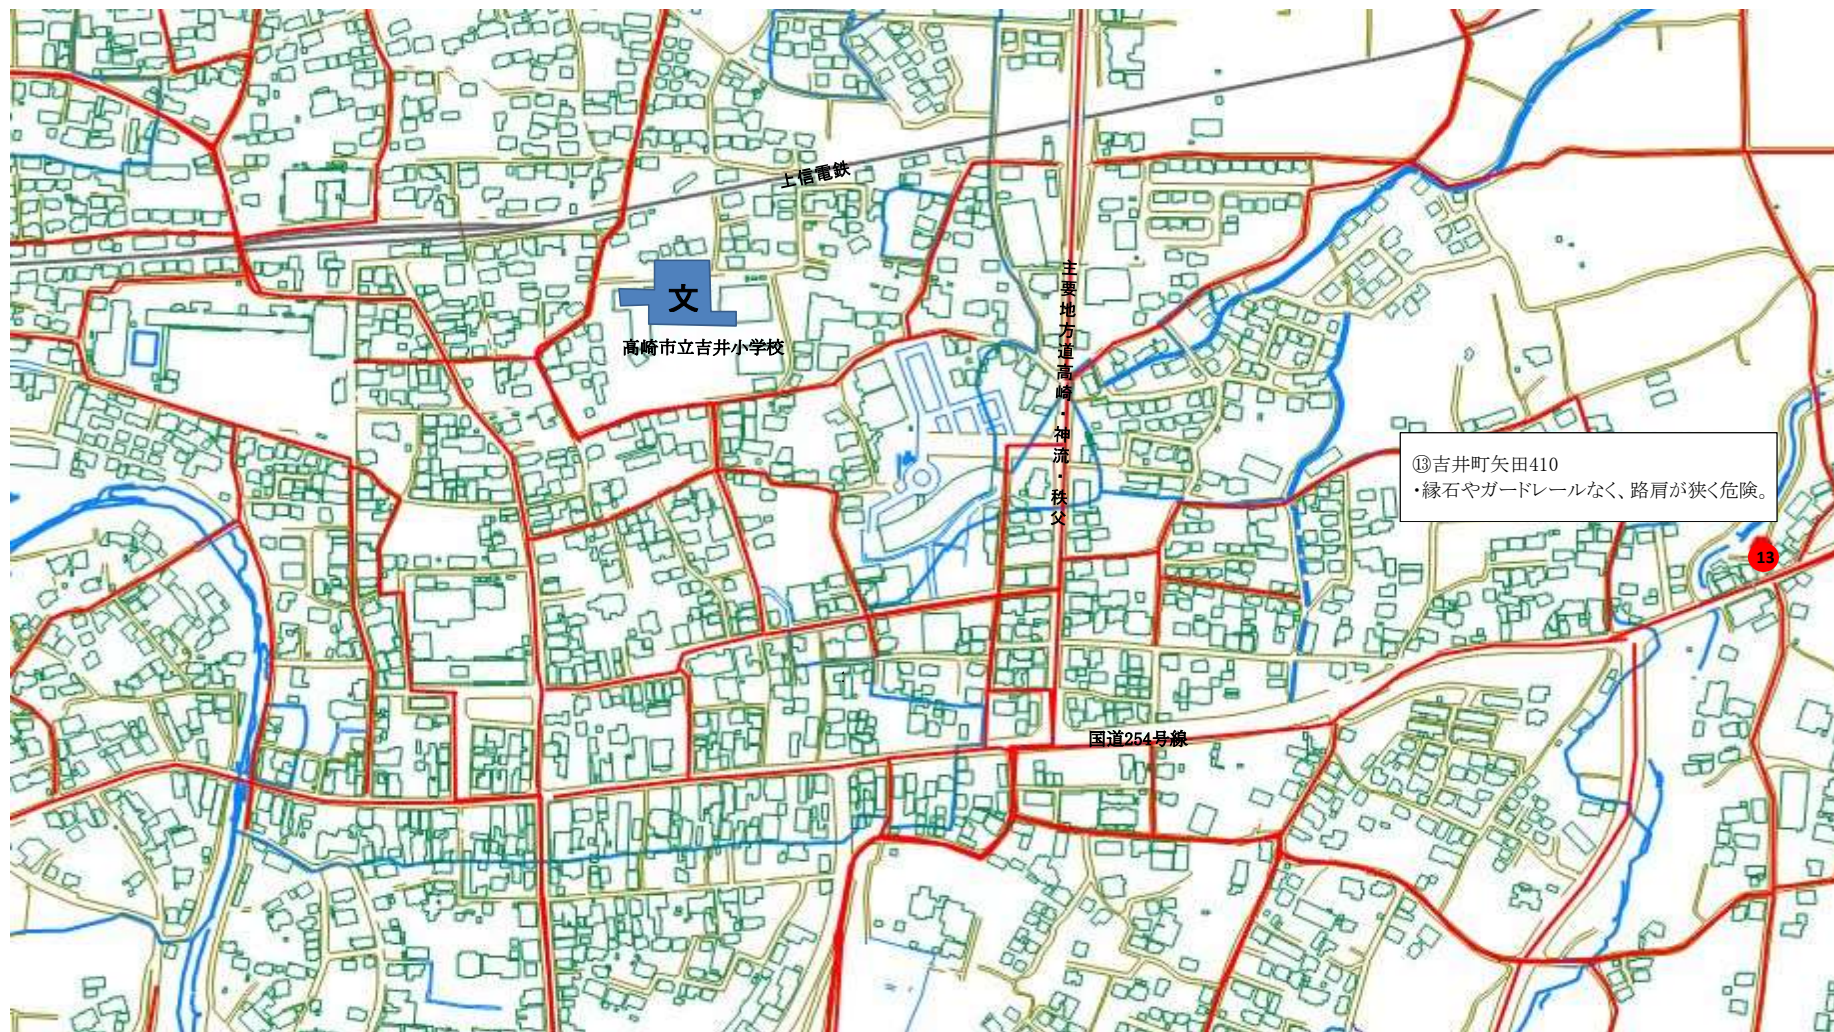
通学路危険箇所改善要望位置図 -吉井小学校-

⑬吉井町矢田410  
・縁石やガードレールなく、路肩が狭く危険。

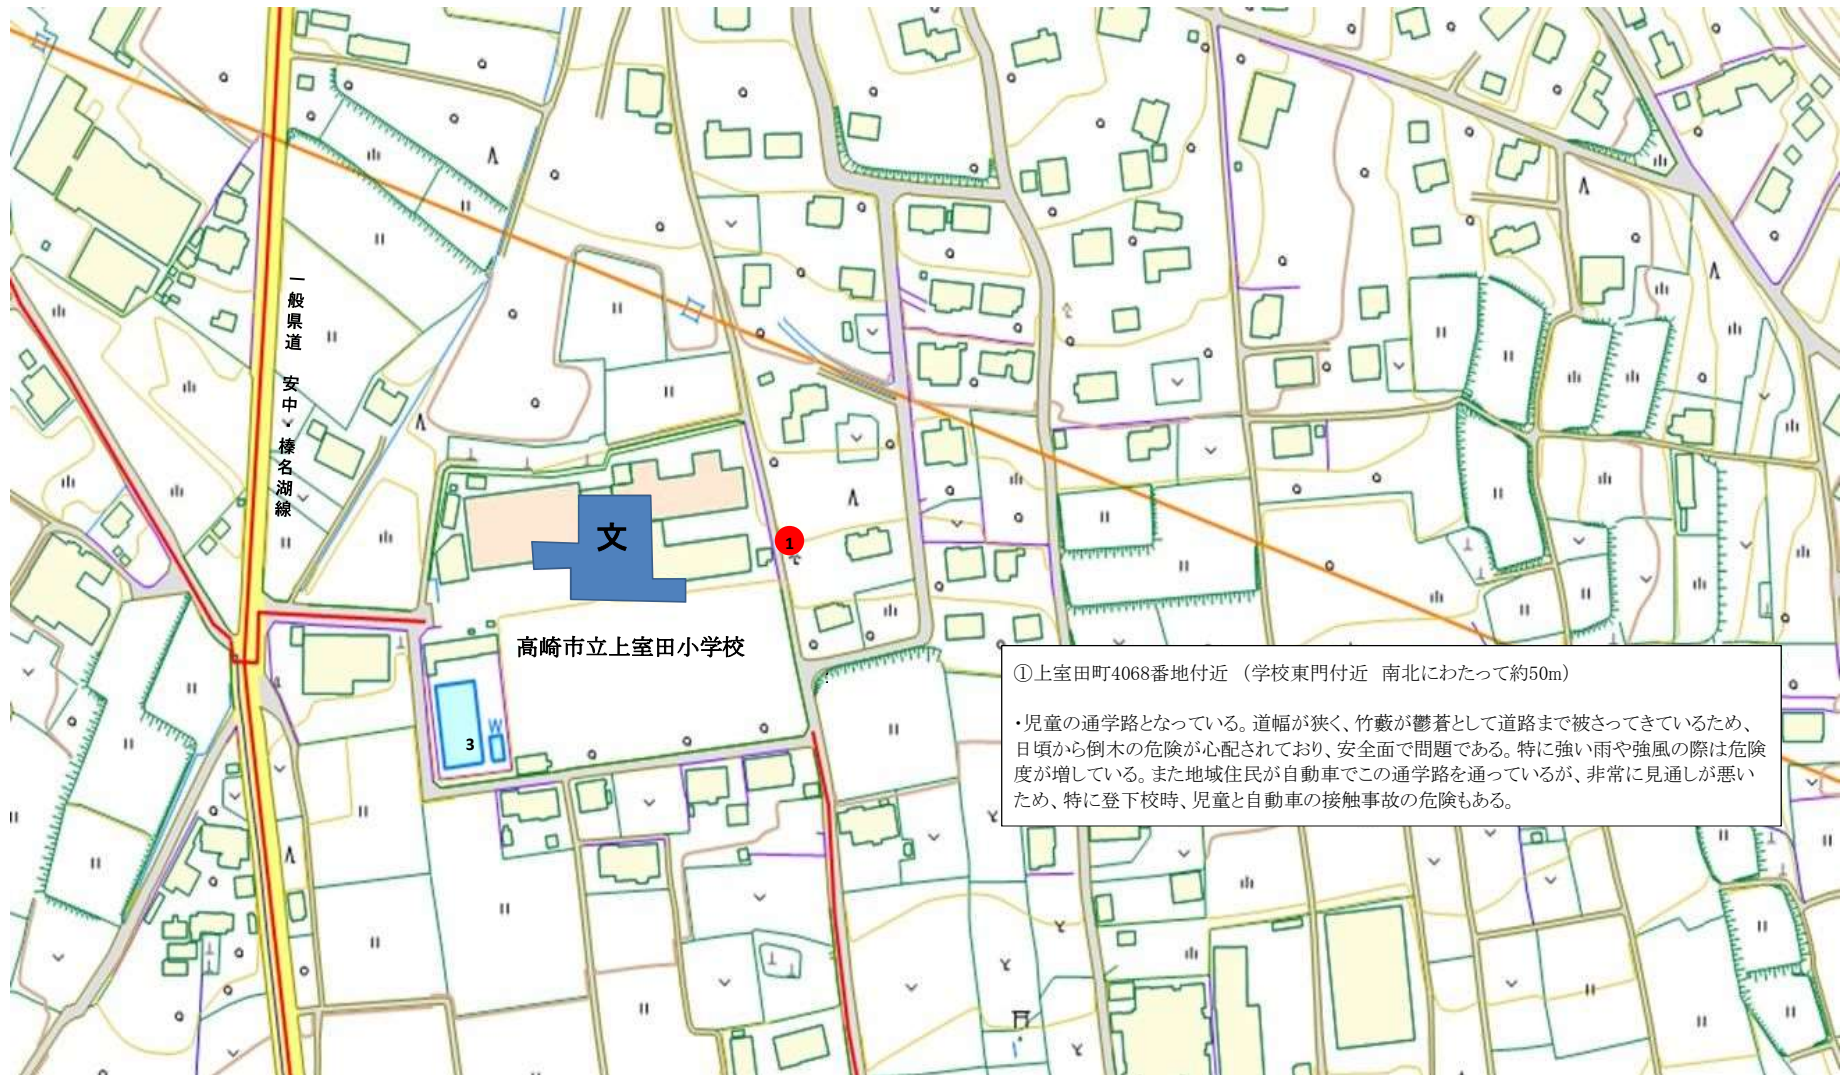
# 通学路危険箇所改善要望位置図 -上室田小学校-

①上室田町4068番地付近（学校東門付近 南北にわたって約50m）

・児童の通学路となっている。道幅が狭く、竹藪が鬱蒼として道路まで被さってきているため、日頃から倒木の危険が心配されており、安全面で問題である。特に強い雨や強風の際は危険度が増している。また地域住民が自動車でこの通学路を通っているが、非常に見通しが悪いため、特に登下校時、児童と自動車の接触事故の危険もある。
