# 史跡保渡田古墳群 八幡塚古墳の保存修理について

### 3. 八幡塚古墳 保存修理：令和6(2024)年度～

史跡保渡田古墳群 八幡塚古墳保存修理について  
令和7年度 高崎市教育委員会文化財保護課

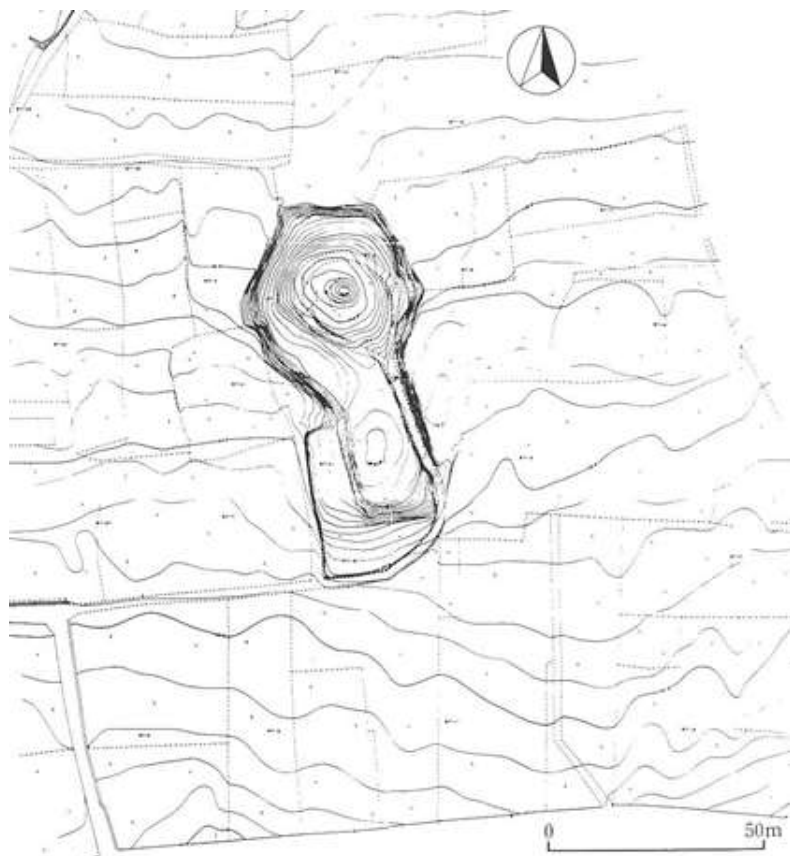
復元整備前 平面図  
平成7(1992)年地質調査時の位置図を加工

- ・墳丘の周辺部や上部は切り崩されていて原形を大きく損傷
- ・堀など凹み部分は土や火山灰など堆積物で全体が埋没

発掘調査成果に基づき、  
築造時の姿に完全復元  
(築造時より80cm上)

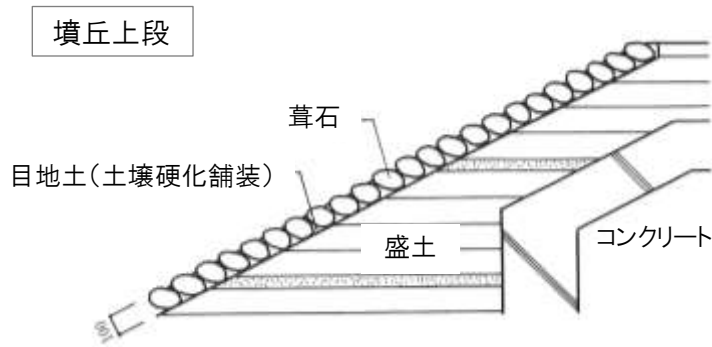
墳頂(石棺展示室)・墳丘上段 断面図

削平の大きかった墳頂部には石棺を見学できる施設(石棺展示室)を整備している。この施設は鉄筋コンクリート造で、遺構に接する基礎部分は一般的なコンクリートの1/3の重量のエアモルタルを使用している。施設周囲は軽量かつ高強度で耐熱性の高い土木用発泡ポリエチレンフォームを埋設し、盛土との間には滑りを防止するジオグリッドを施工している。

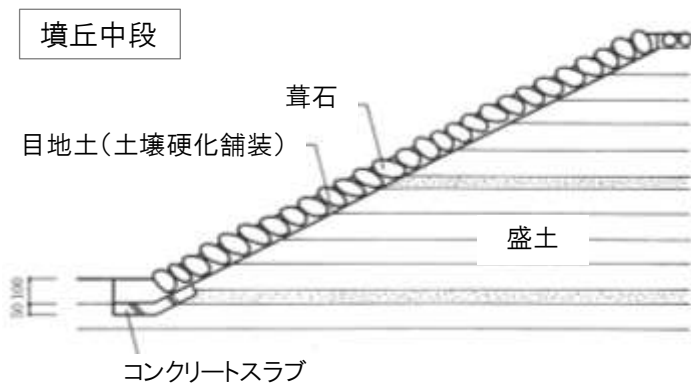
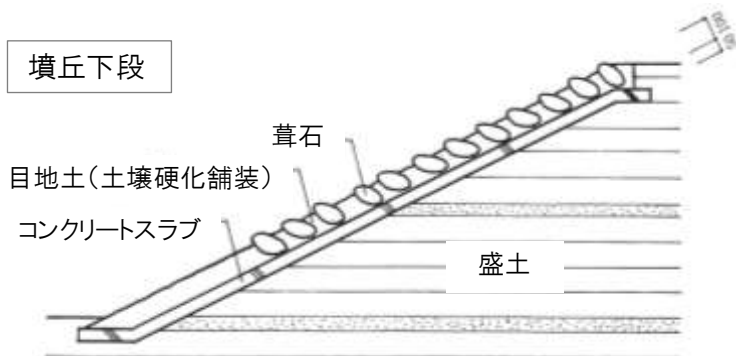
法面葦石整備模式図

法面の表層部は、盛土の上に目地土(土壤硬化舗装)を施し、そこに葦石を埋め込んでいる。

葦石の密度が低くなる中段では、根固めのため、最下部にコンクリートスラブを打設している。

下段および中島法面については、石材の密度が低く強度不足が懸念されるため、葦石の落下を防ぐように法面全体にコンクリートスラブを打設し、その上に目地土(土壤硬化舗装)を施し、葦石を設置している。

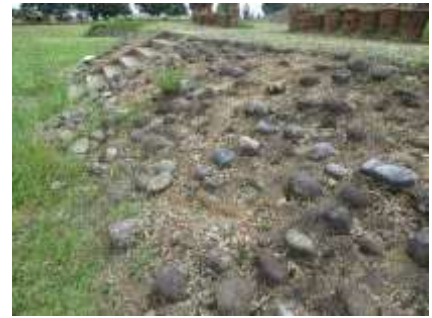
葦石の密度が低い下段、日照時間が短い北側、目地土の施工区切りを中心に、目地土に亀裂や剥落、葦石の落下などの損傷が多く見られる。

葦石の密度の低い下段での葦石脱落  
令和4(2022)年撮影

令和7年度は、墳丘上段部で目地土にできた亀裂、やせた目地土を埋める修理を実施中である。令和8年度以降、葦石の落下が著しい下段や中島の表層部の解体修理等を予定している。

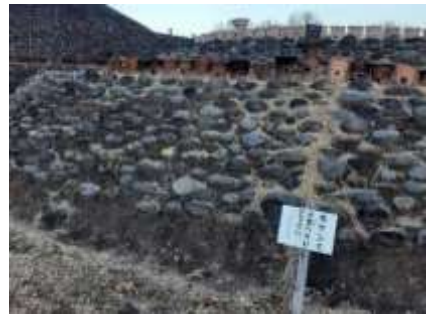
目地土の区切りにできた縦の細い亀裂  
令和4(2022)年撮影

復元整備時に目地土を打設する作業の区切りであった場所に細長い縦の亀裂が発生している。

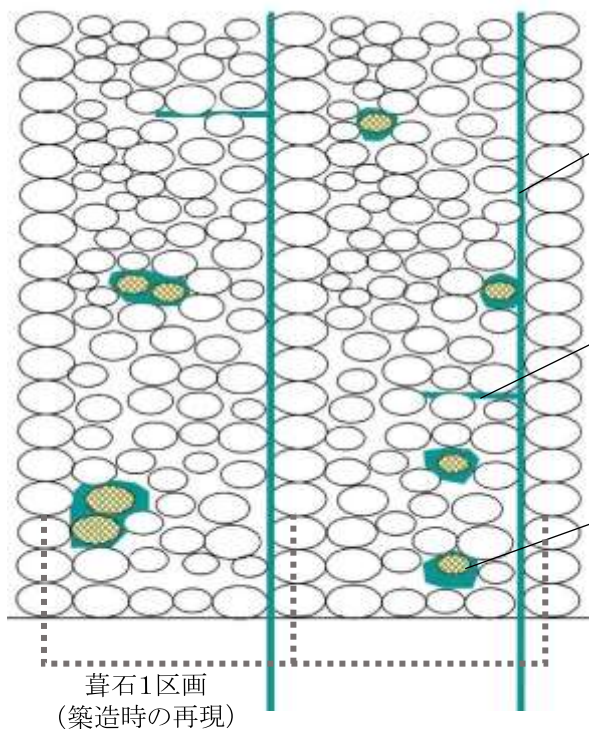
修理箇所模式図

#### 細長い縦の亀裂

#### 目地土にできた亀裂

葦石と葦石の間の目地土が剥落したり、亀裂が発生している。

#### 緩みがある石

葦石周辺の目地土に亀裂が入り、葦石に緩みが出ている。
