通学路危険箇所改善要望位置図 -西小学校-

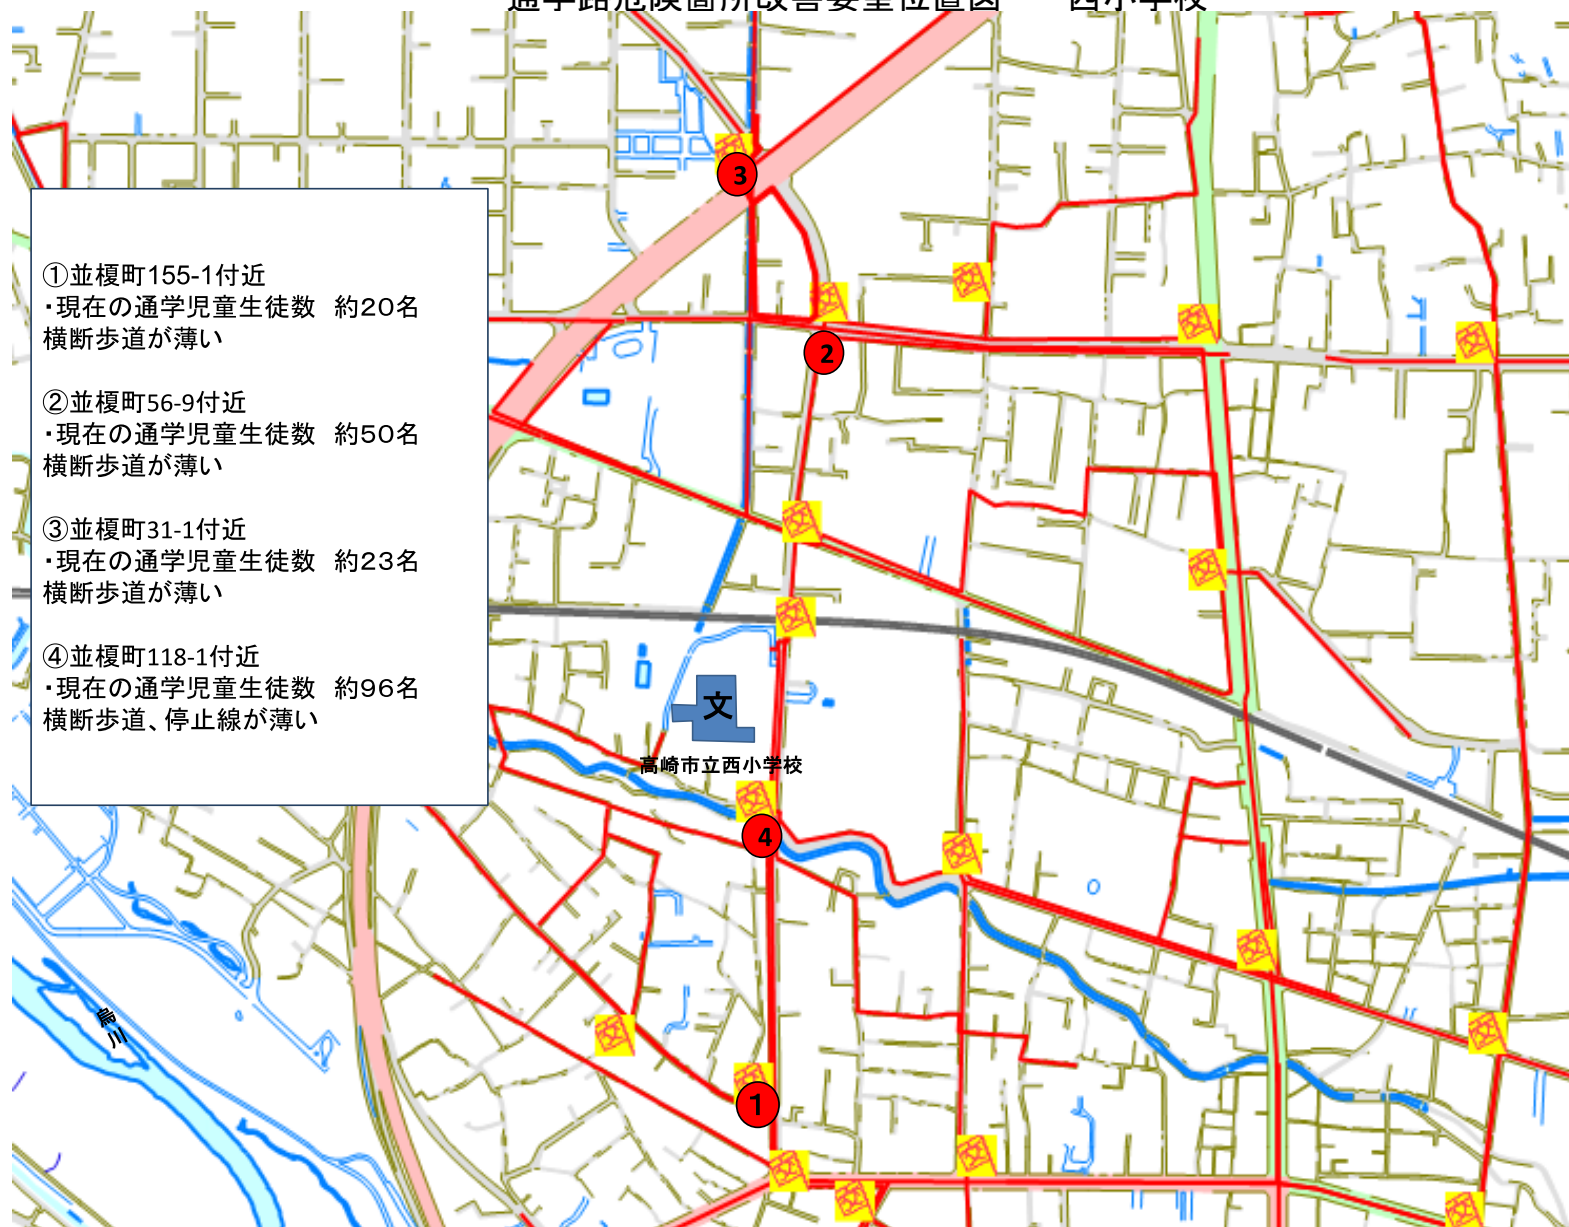
- ①並榎町155-1付近
・現在の通学児童生徒数 約20名
横断歩道が薄い
- ②並榎町56-9付近
・現在の通学児童生徒数 約50名
横断歩道が薄い
- ③並榎町31-1付近
・現在の通学児童生徒数 約23名
横断歩道が薄い
- ④並榎町118-1付近
・現在の通学児童生徒数 約96名
横断歩道、停止線が薄い

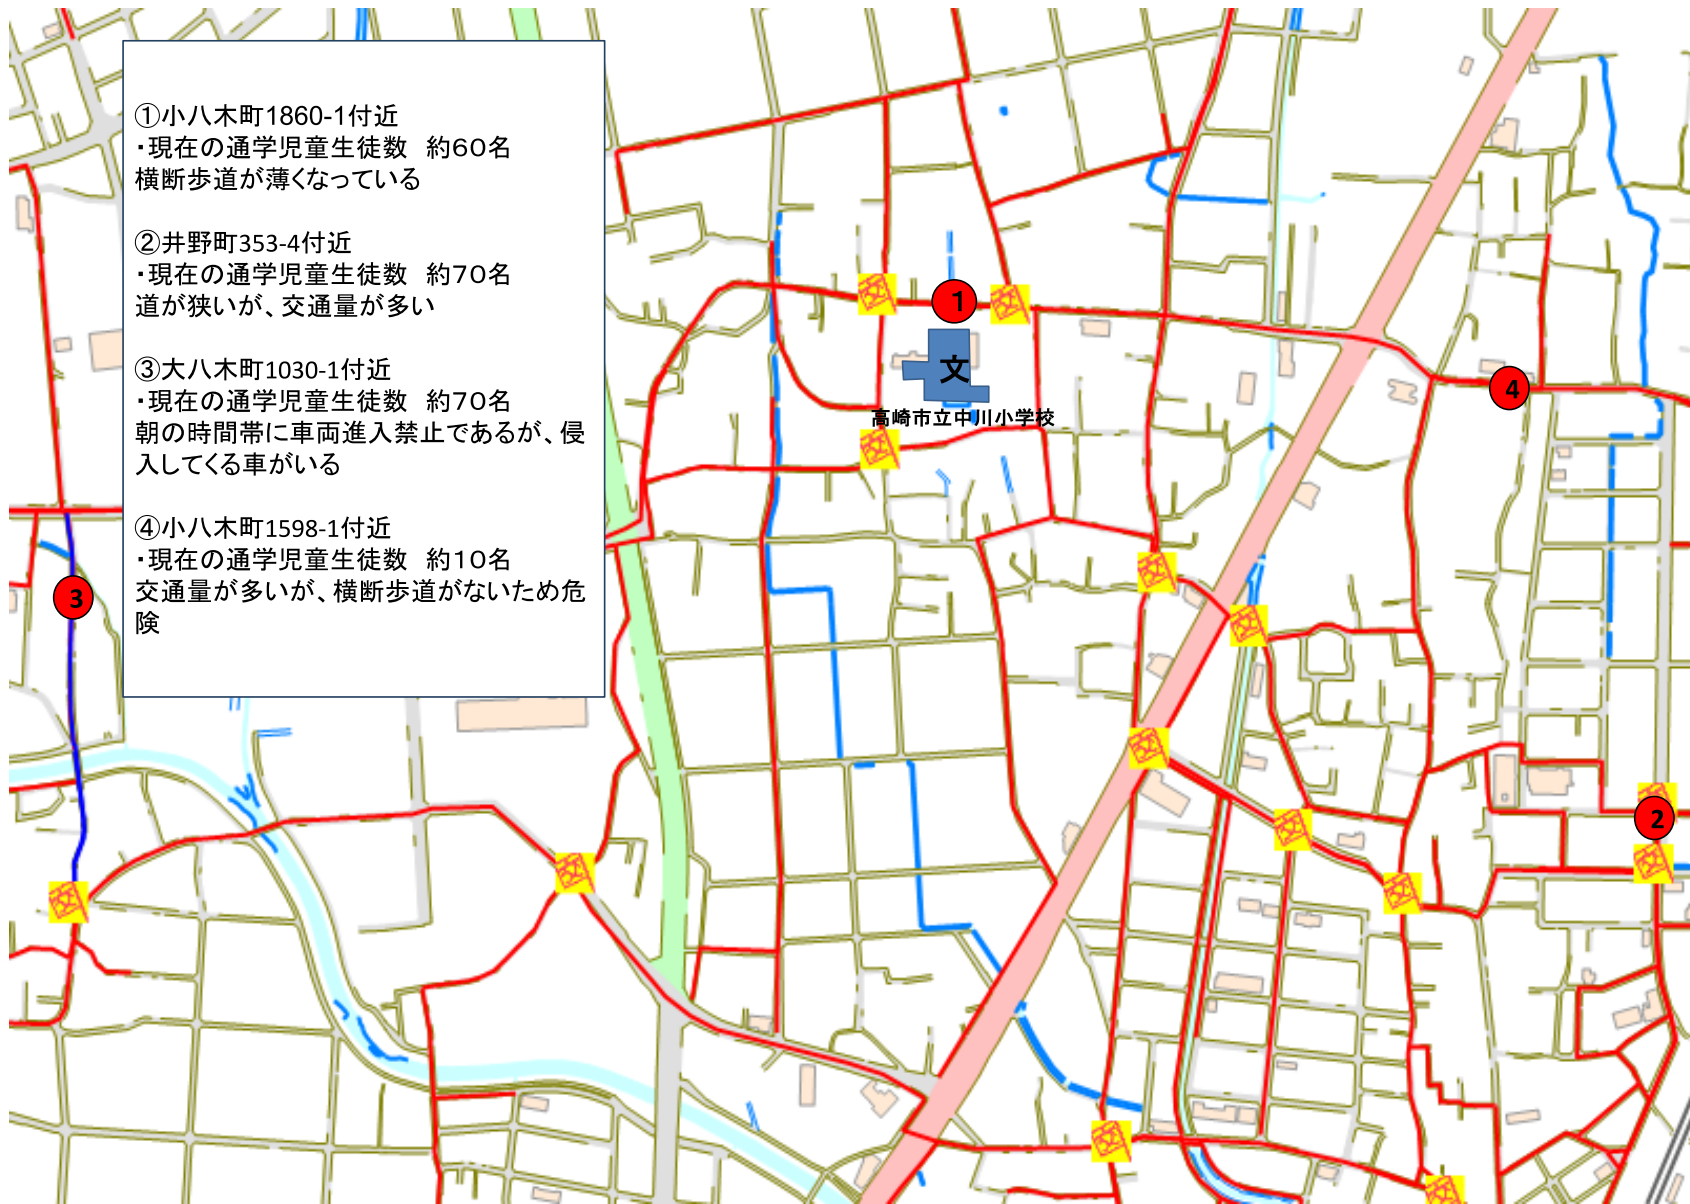
通学路危険箇所改善要望位置図 -中川小学校-

- ①小八木町1860-1付近
・現在の通学児童生徒数 約60名
横断歩道が薄くなっている
- ②井野町353-4付近
・現在の通学児童生徒数 約70名
道が狭いが、交通量が多い
- ③大八木町1030-1付近
・現在の通学児童生徒数 約70名
朝の時間帯に車両進入禁止であるが、侵入してくる車がいる
- ④小八木町1598-1付近
・現在の通学児童生徒数 約10名
交通量が多いが、横断歩道がないため危険

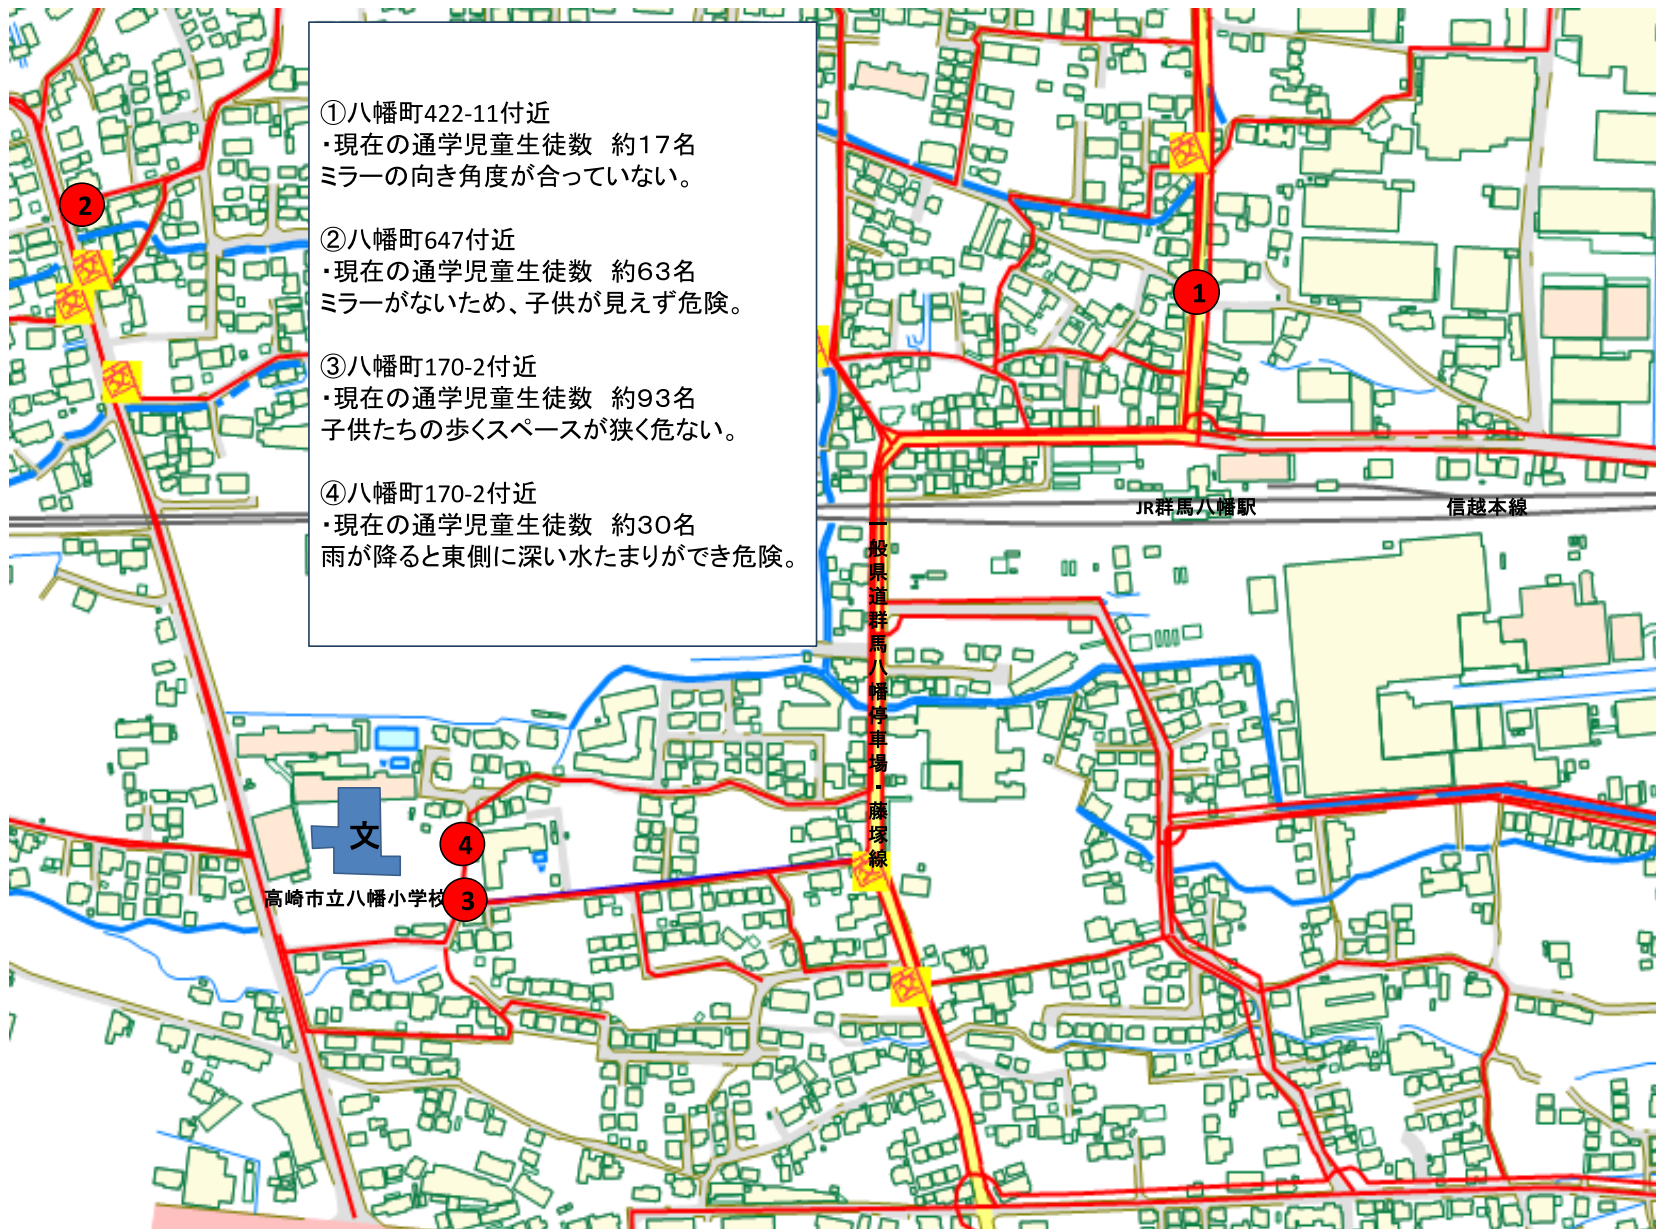
通学路危険箇所改善要望位置図 -八幡小学校-

- ①八幡町422-11付近
・現在の通学児童生徒数 約17名
ミラーの向き角度が合っていない。
- ②八幡町647付近
・現在の通学児童生徒数 約63名
ミラーがないため、子供が見えず危険。
- ③八幡町170-2付近
・現在の通学児童生徒数 約93名
子供たちの歩くスペースが狭く危ない。
- ④八幡町170-2付近
・現在の通学児童生徒数 約30名
雨が降ると東側に深い水たまりができ危険。

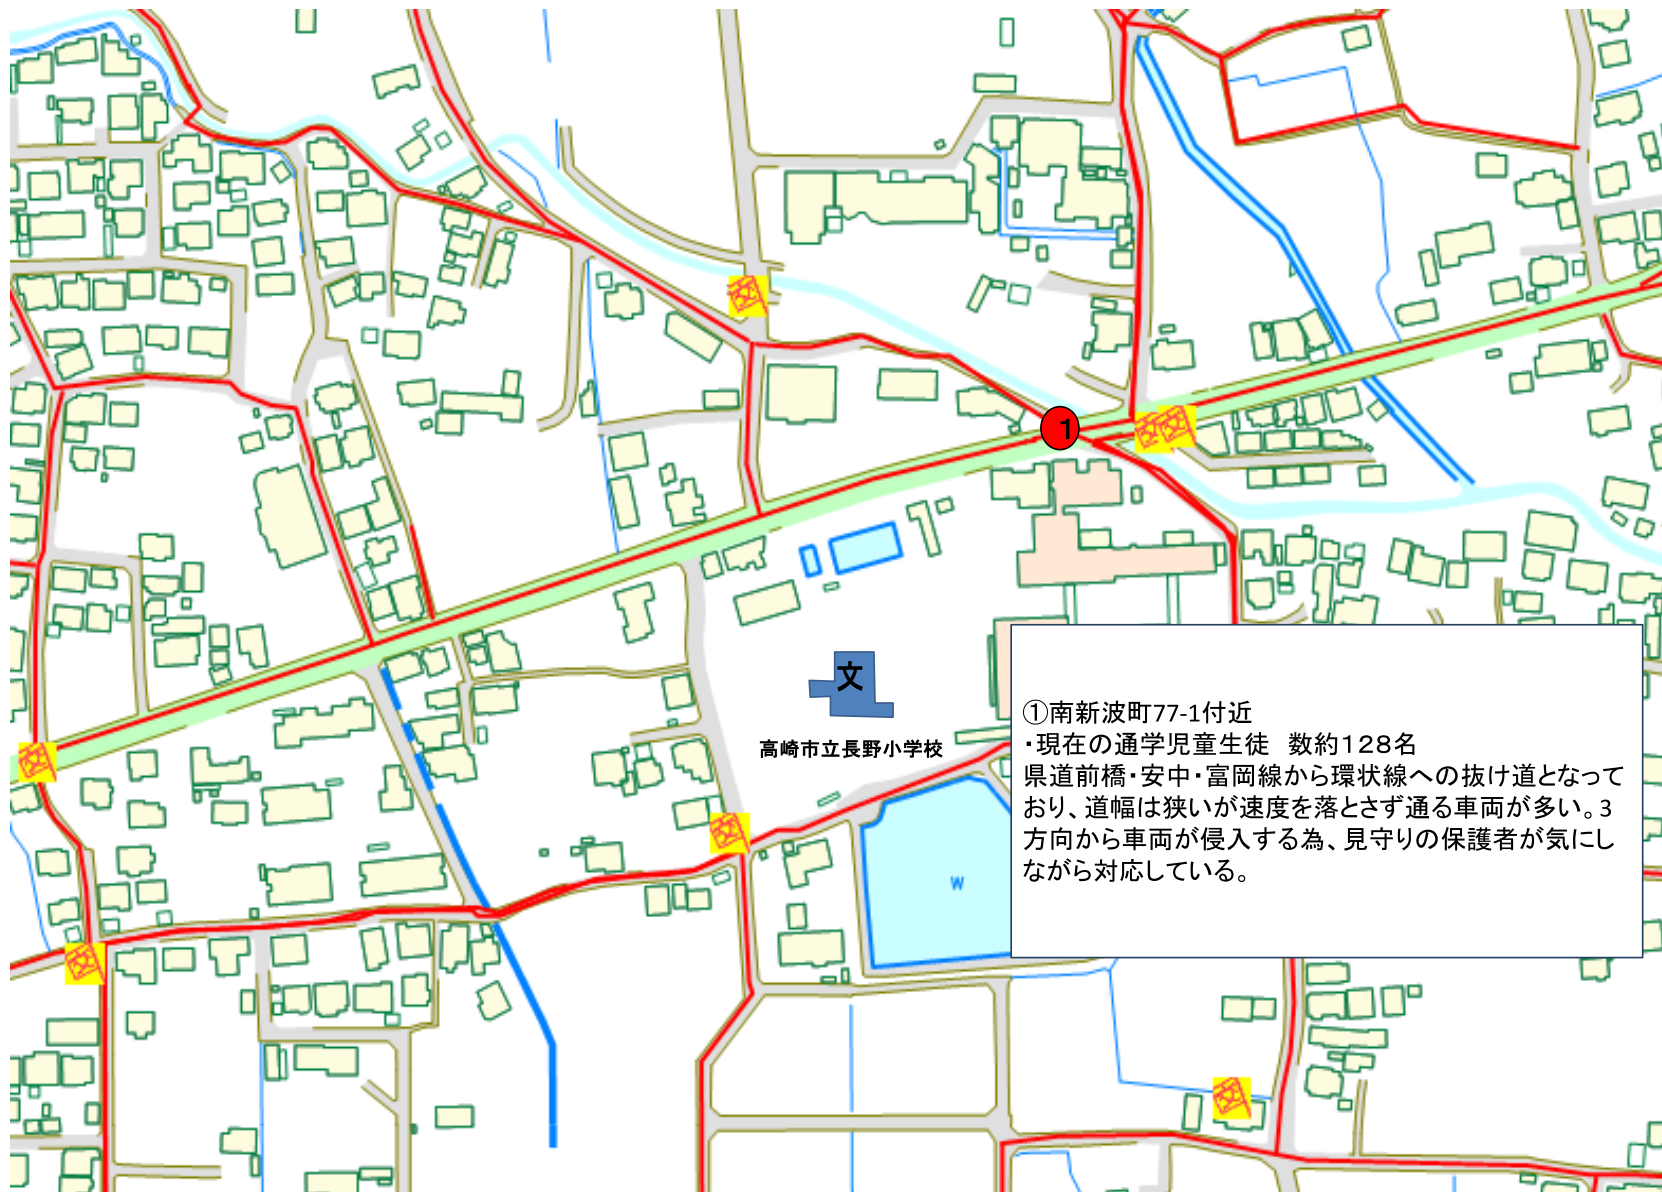
通学路危険箇所改善要望位置図 -長野小学校-

①南新波町77-1付近
 ・現在の通学児童生徒 数約128名
 県道前橋・安中・富岡線から環状線への抜け道となっており、道幅は狭いが速度を落とさず通る車両が多い。3方向から車両が侵入する為、見守りの保護者が気にしながら対応している。

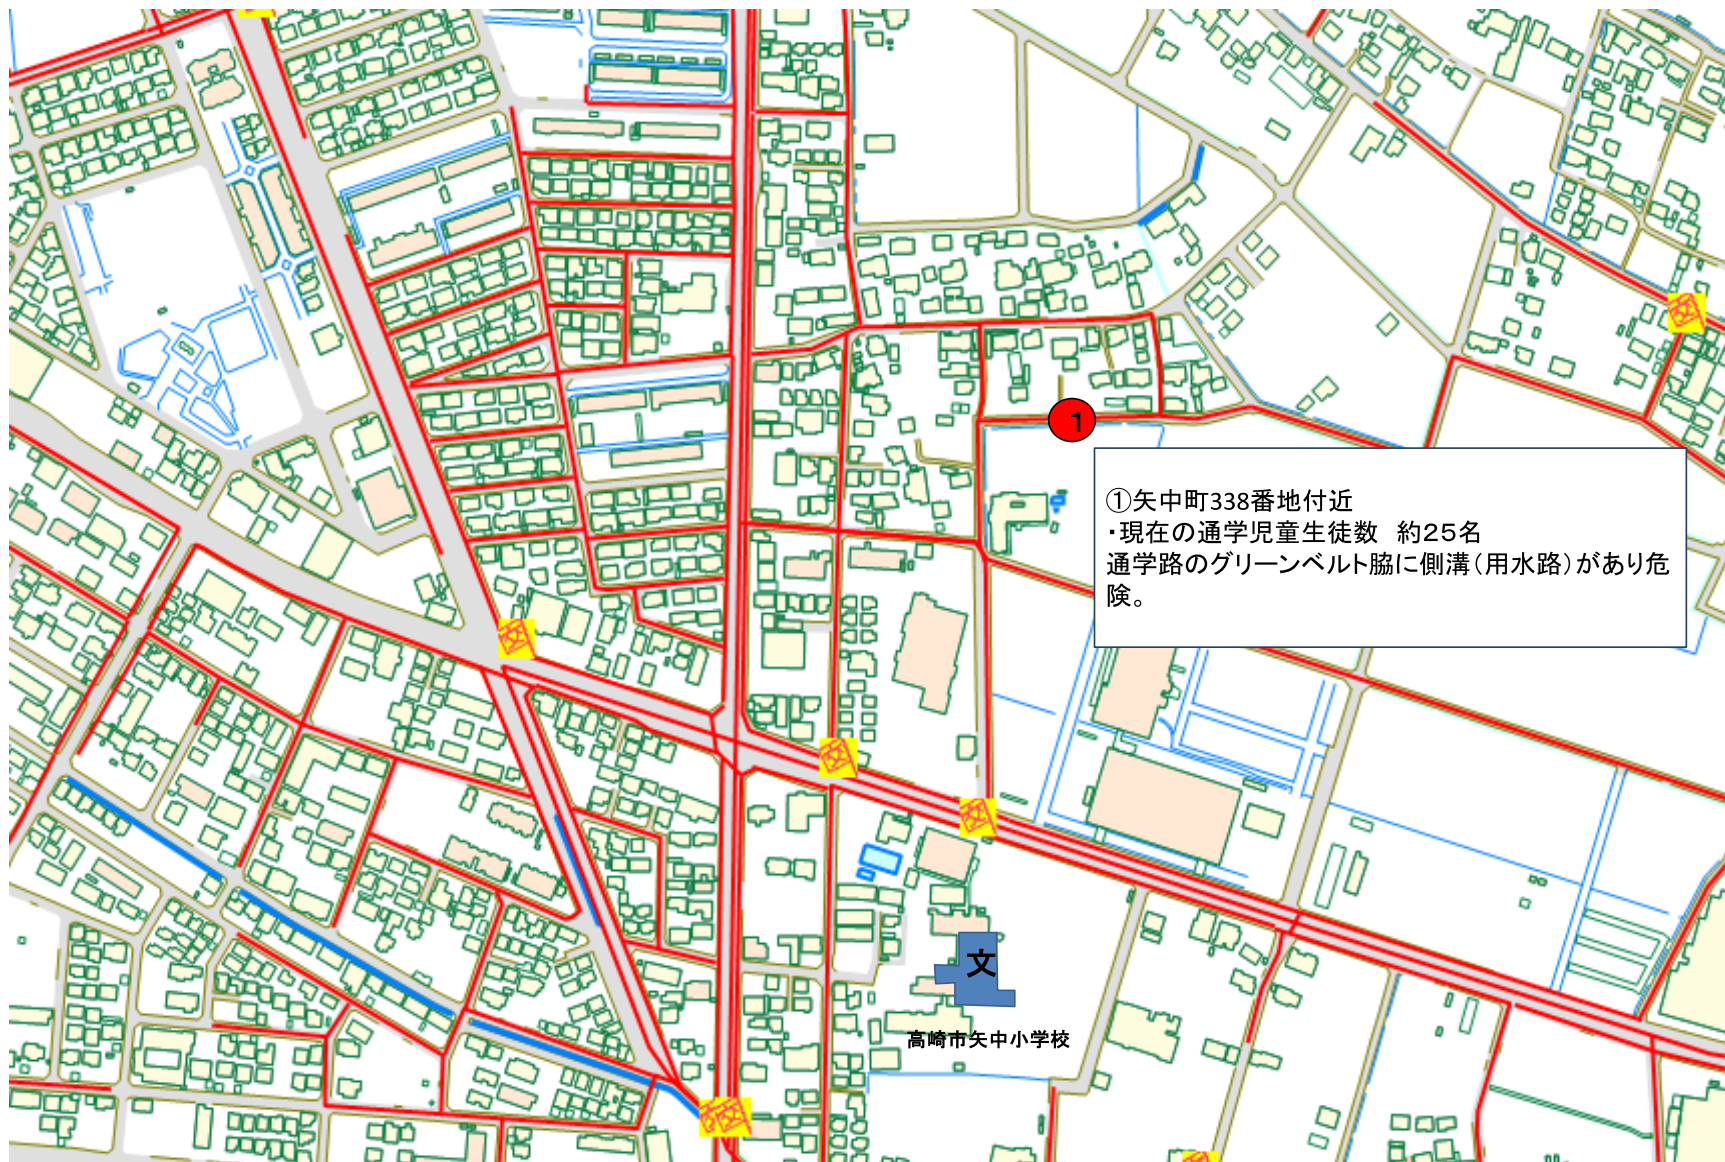
通学路危険箇所改善要望位置図 一矢中小学校-

①矢中町338番地付近
・現在の通学児童生徒数 約25名
通学路のグリーンベルト脇に側溝(用水路)があり危険。

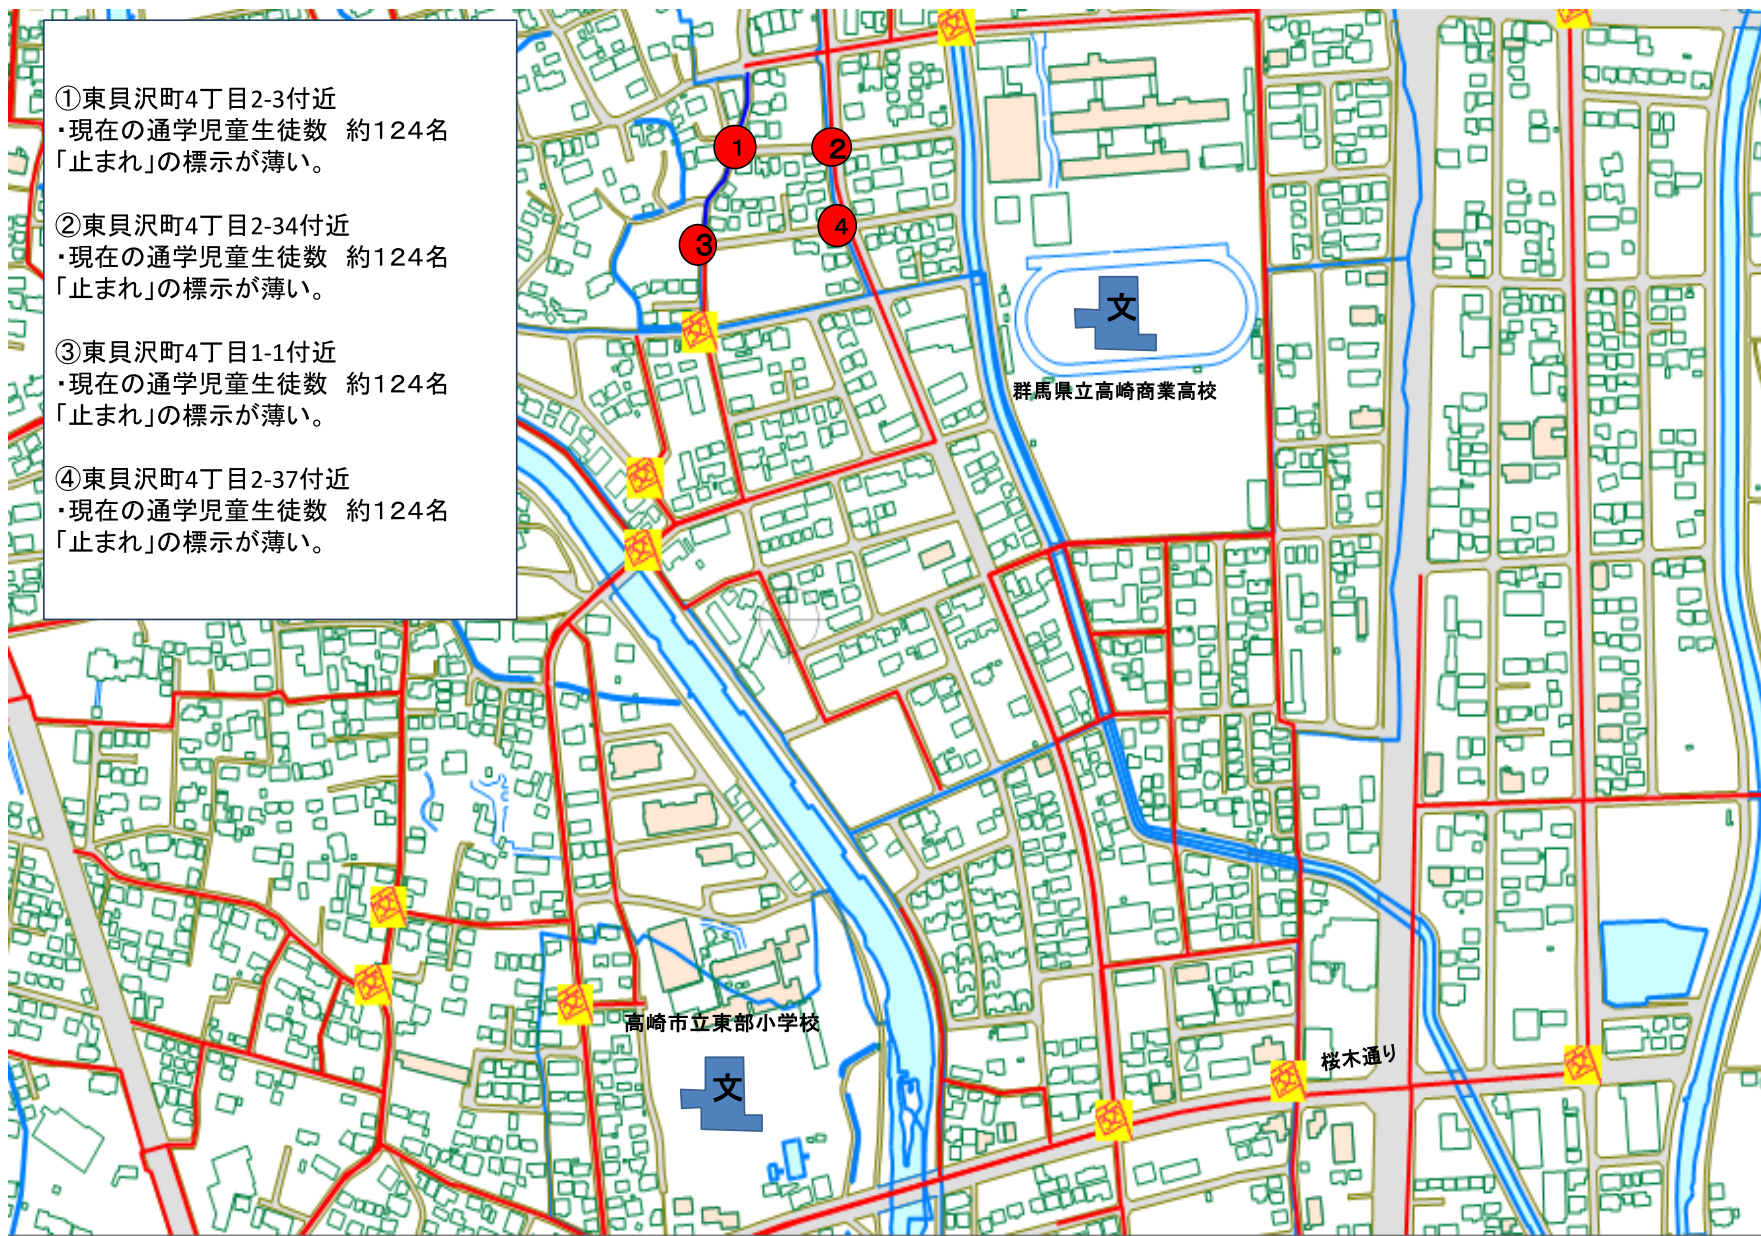
通学路危険箇所改善要望位置図 -東部小学校-

- ①東貝沢町4丁目2-3付近
・現在の通学児童生徒数 約124名
「止まれ」の標示が薄い。
- ②東貝沢町4丁目2-34付近
・現在の通学児童生徒数 約124名
「止まれ」の標示が薄い。
- ③東貝沢町4丁目1-1付近
・現在の通学児童生徒数 約124名
「止まれ」の標示が薄い。
- ④東貝沢町4丁目2-37付近
・現在の通学児童生徒数 約124名
「止まれ」の標示が薄い。

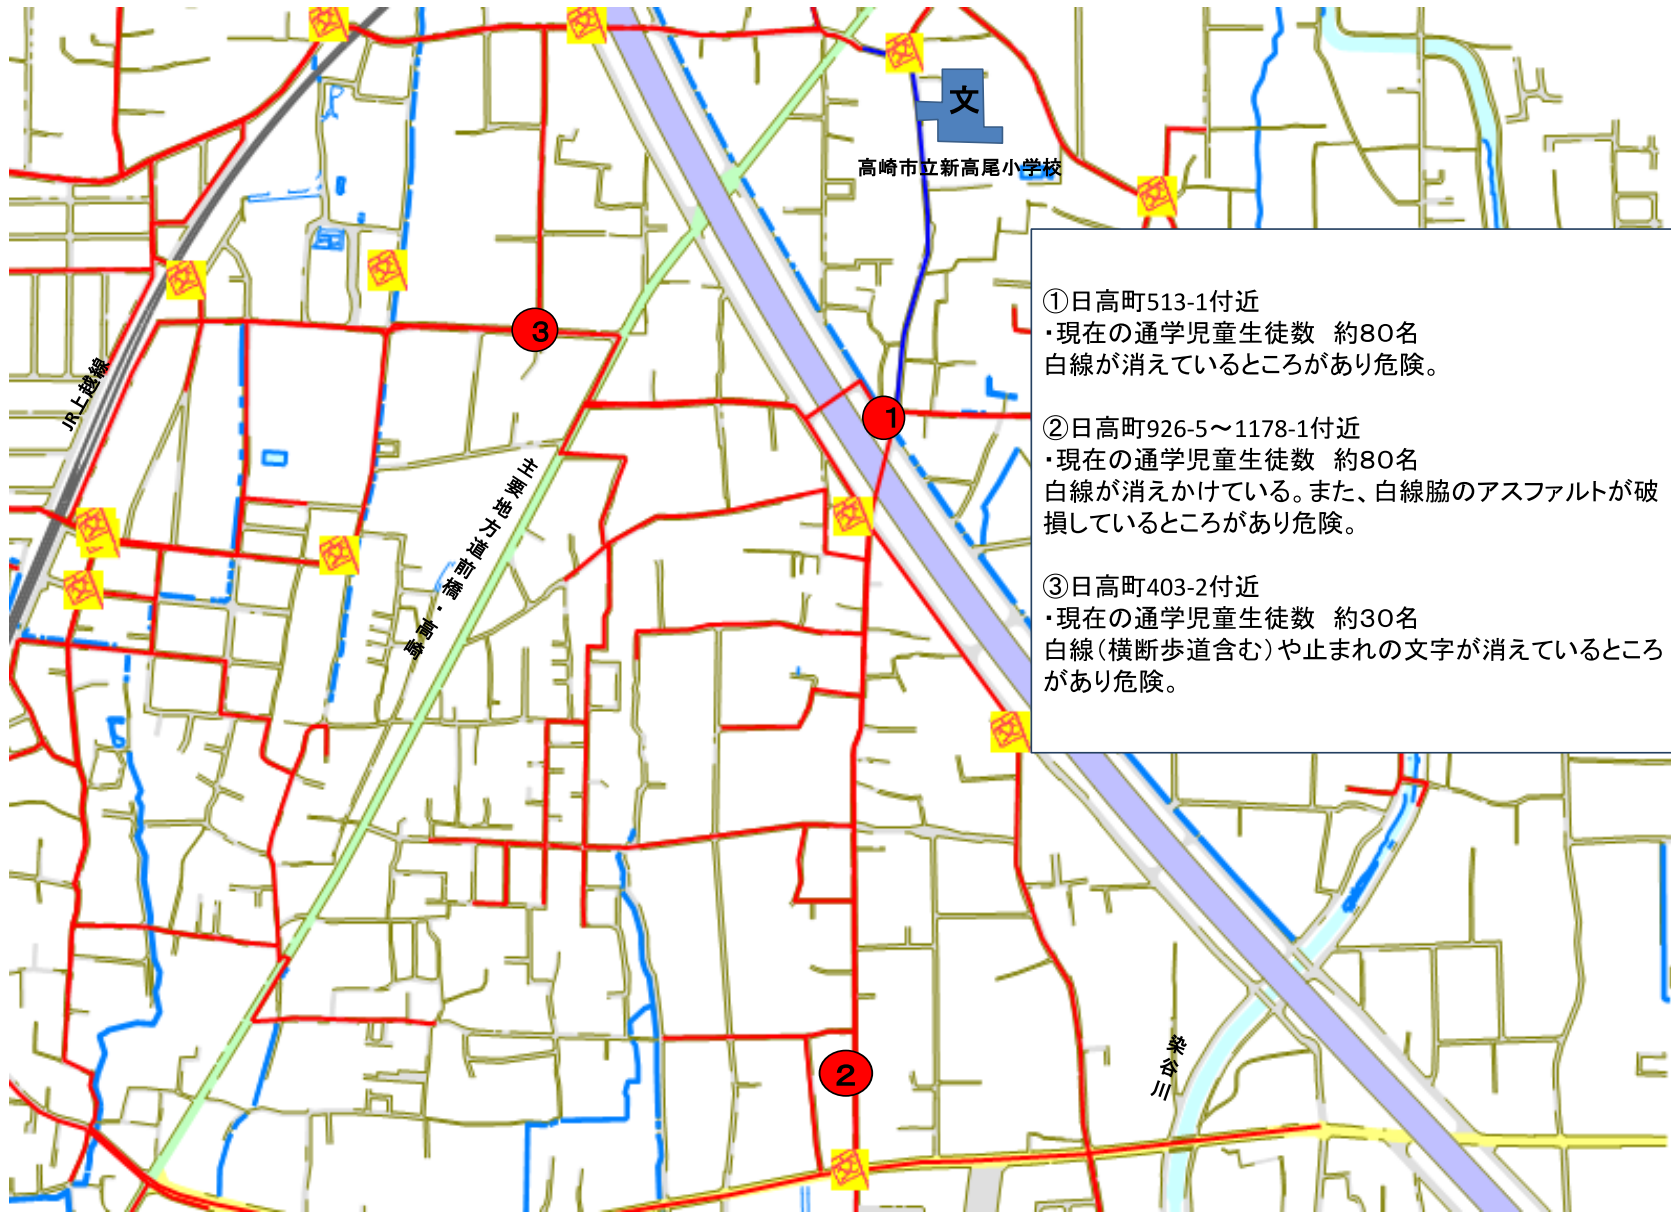
通学路危険箇所改善要望位置図 -新高尾小学校-

①日高町513-1付近
 ・現在の通学児童生徒数 約80名
 白線が消えているところがあり危険。

②日高町926-5～1178-1付近
 ・現在の通学児童生徒数 約80名
 白線が消えかけている。また、白線脇のアスファルトが破損しているところがあり危険。

③日高町403-2付近
 ・現在の通学児童生徒数 約30名
 白線(横断歩道含む)や止まれの文字が消えているところがあり危険。

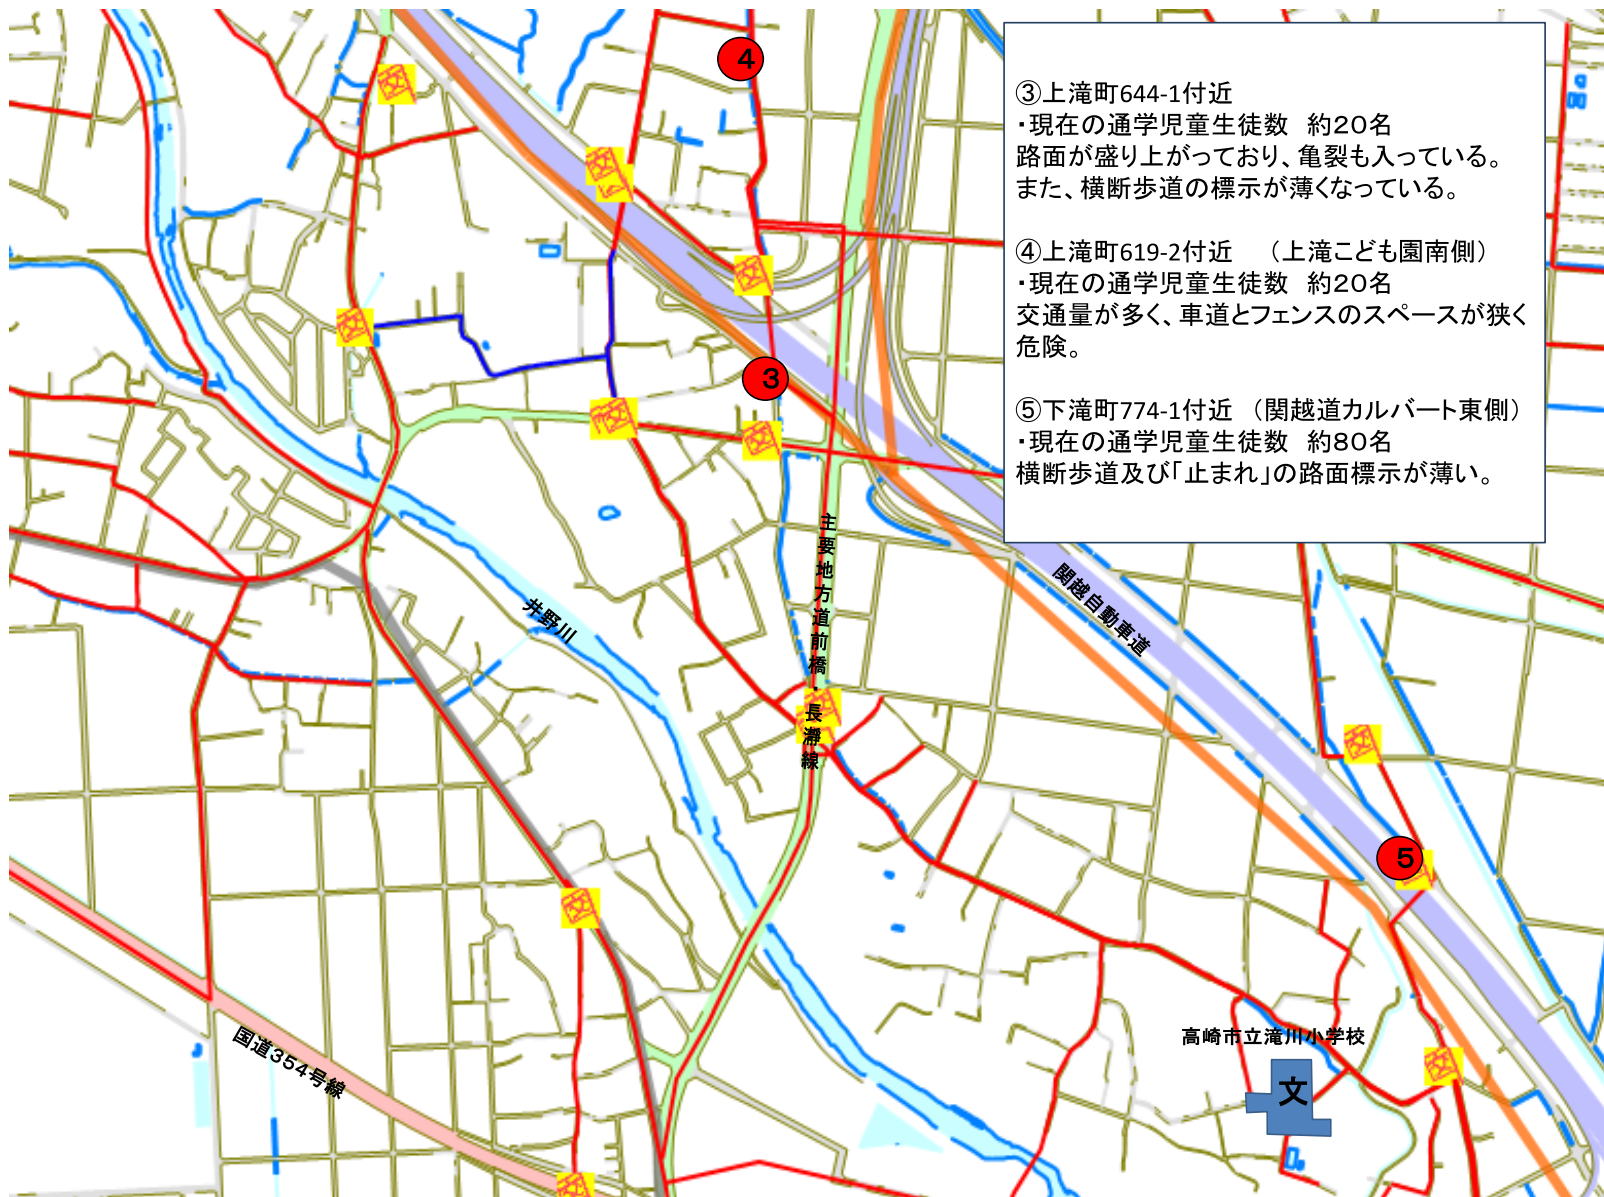
通学路危険箇所改善要望位置図 -滝川小学校-

③上滝町644-1付近
 ・現在の通学児童生徒数 約20名
 路面が盛り上がり、亀裂も入っている。
 また、横断歩道の標示が薄くなっている。

④上滝町619-2付近 (上滝こども園南側)
 ・現在の通学児童生徒数 約20名
 交通量が多く、車道とフェンスのスペースが狭く
 危険。

⑤下滝町774-1付近 (関越道カルバート東側)
 ・現在の通学児童生徒数 約80名
 横断歩道及び「止まれ」の路面標示が薄い。

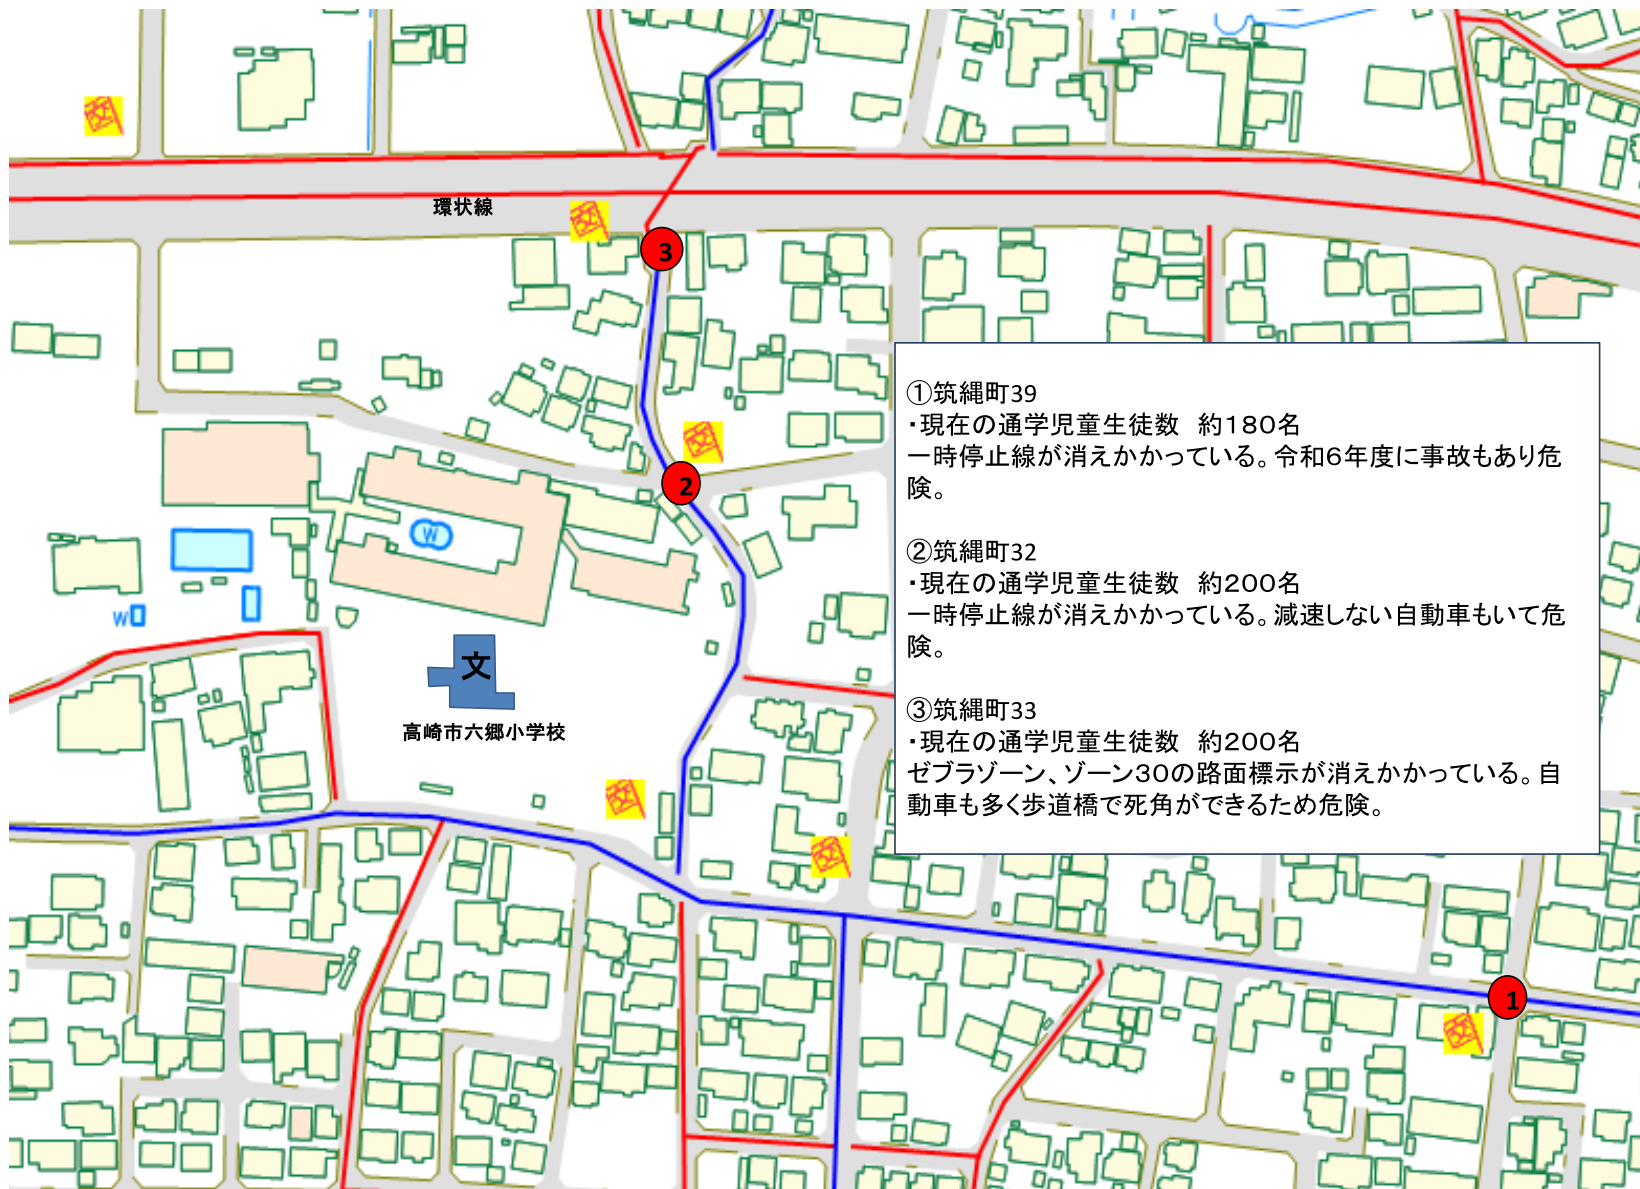
通学路危険箇所改善要望位置図 -六郷小学校-

- ①筑縄町39
・現在の通学児童生徒数 約180名
一時停止線が消えかかっている。令和6年度に事故もあり危険。
- ②筑縄町32
・現在の通学児童生徒数 約200名
一時停止線が消えかかっている。減速しない自動車もいて危険。
- ③筑縄町33
・現在の通学児童生徒数 約200名
ゼブラゾーン、ゾーン30の路面標示が消えかかっている。自動車も多く歩道橋で死角ができるため危険。

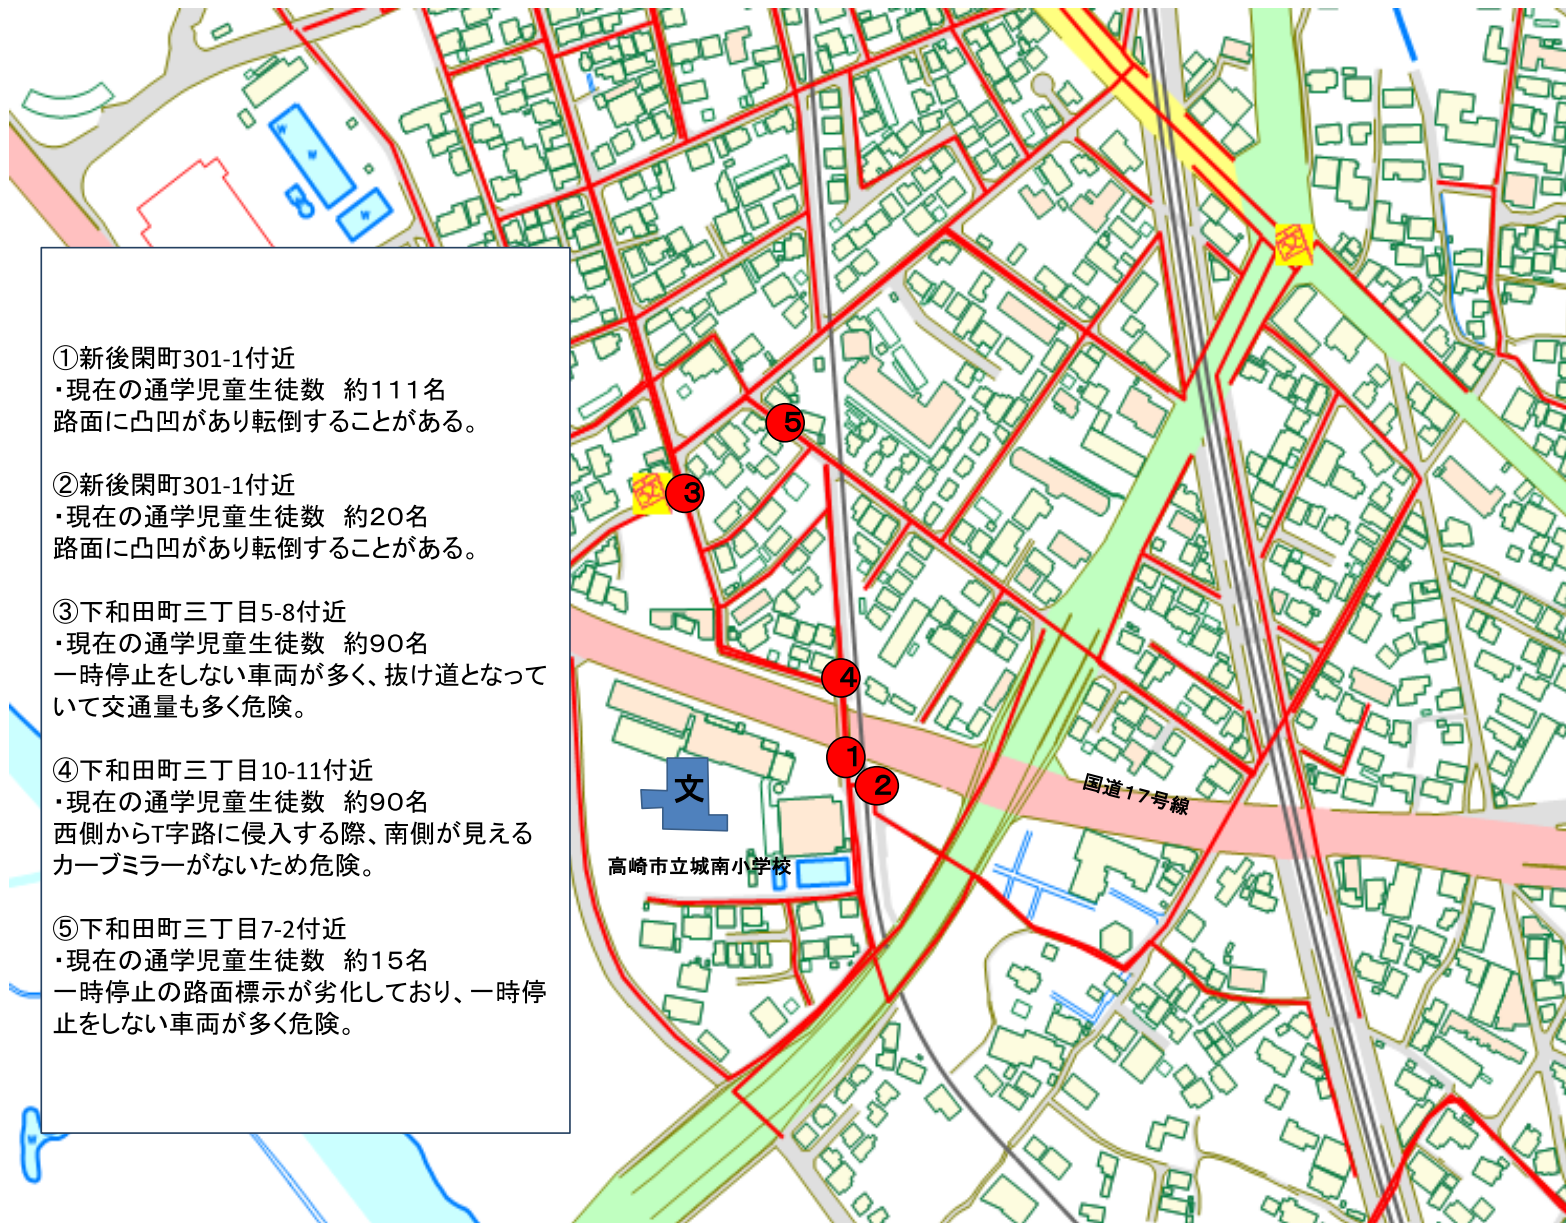
通学路危険箇所改善要望位置図 -城南小学校-

- ①新後閑町301-1付近
・現在の通学児童生徒数 約111名
路面に凸凹があり転倒することがある。
- ②新後閑町301-1付近
・現在の通学児童生徒数 約20名
路面に凸凹があり転倒することがある。
- ③下和田町三丁目5-8付近
・現在の通学児童生徒数 約90名
一時停止をしない車両が多く、抜け道となっ
て交通量も多く危険。
- ④下和田町三丁目10-11付近
・現在の通学児童生徒数 約90名
西側からT字路に侵入する際、南側が見える
カーブミラーがないため危険。
- ⑤下和田町三丁目7-2付近
・現在の通学児童生徒数 約15名
一時停止の路面標示が劣化しており、一時停
止をしない車両が多く危険。

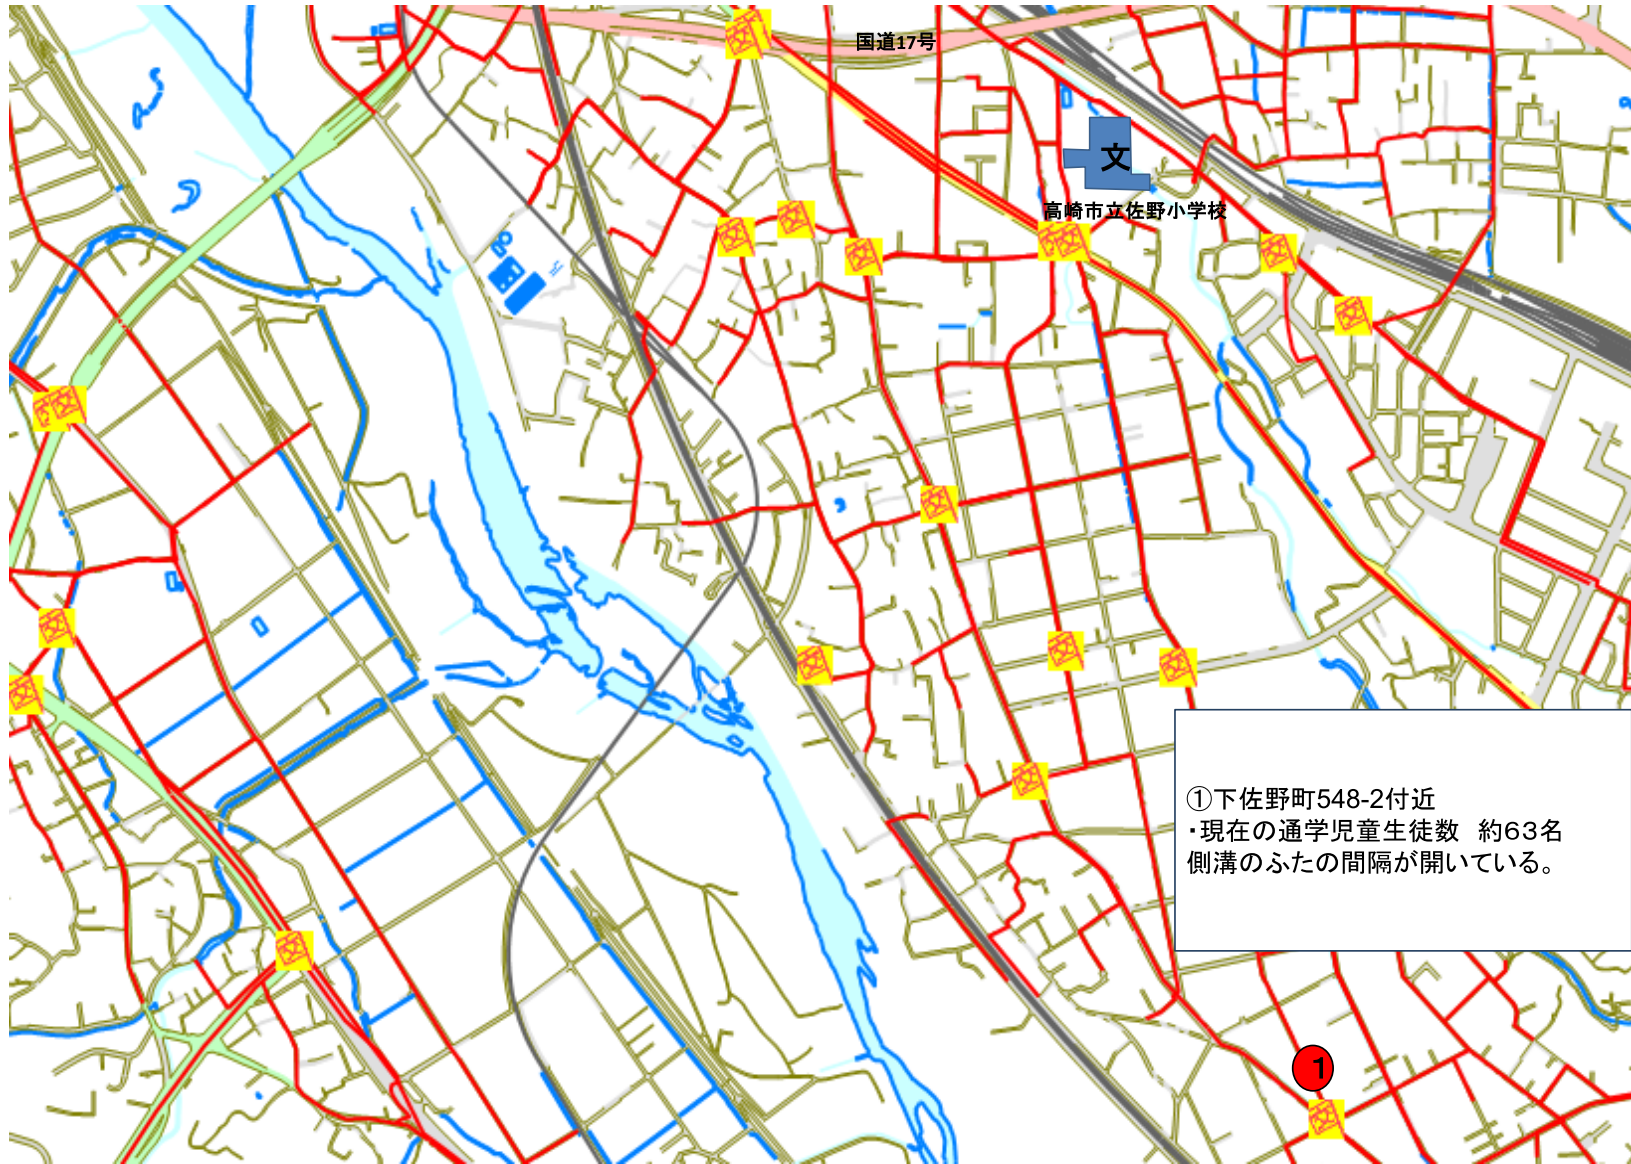
通学路危険箇所改善要望位置図 -佐野小学校-

①下佐野町548-2付近
・現在の通学児童生徒数 約63名
・側溝のふたの間隔が開いている。
