通学路危険箇所改善要望位置図 -西小学校-

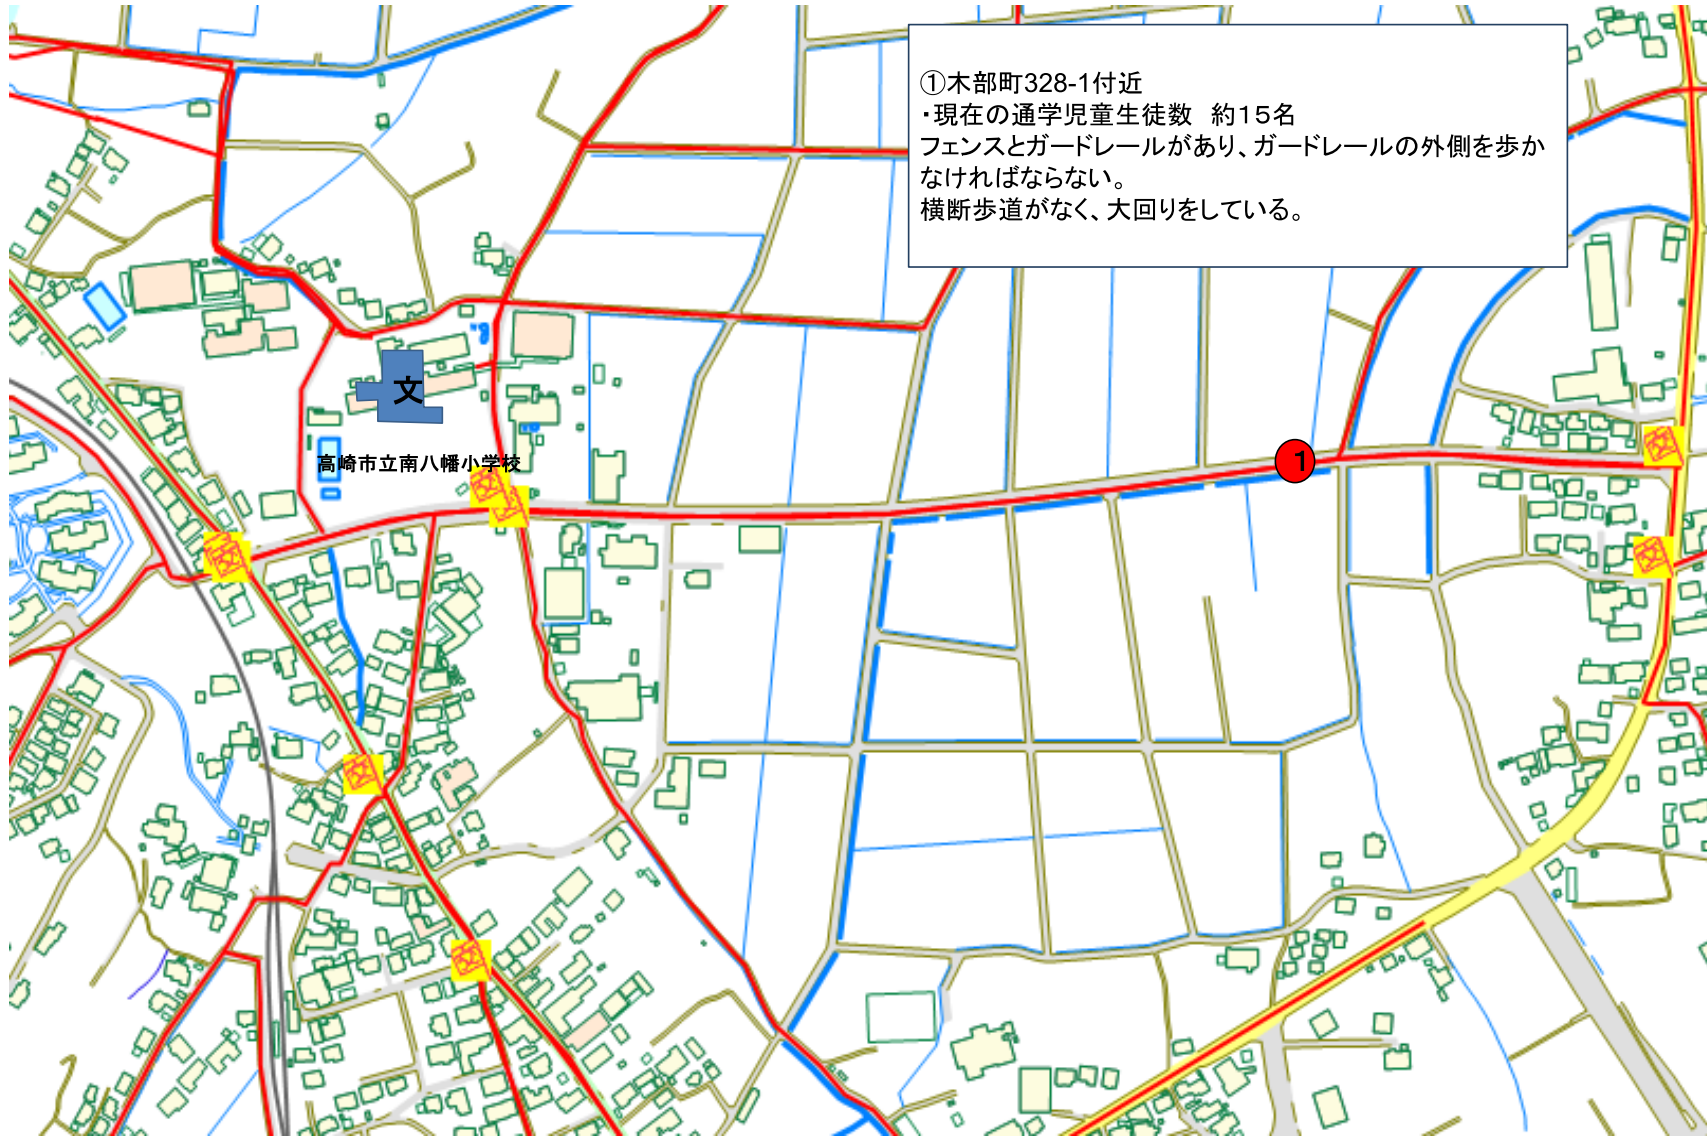
通学路危険箇所改善要望位置図 -南八幡小学校-

①木部町328-1付近
・現在の通学児童生徒数 約15名
フェンスとガードレールがあり、ガードレールの外側を歩かなければならない。
横断歩道がなく、大回りをしている。

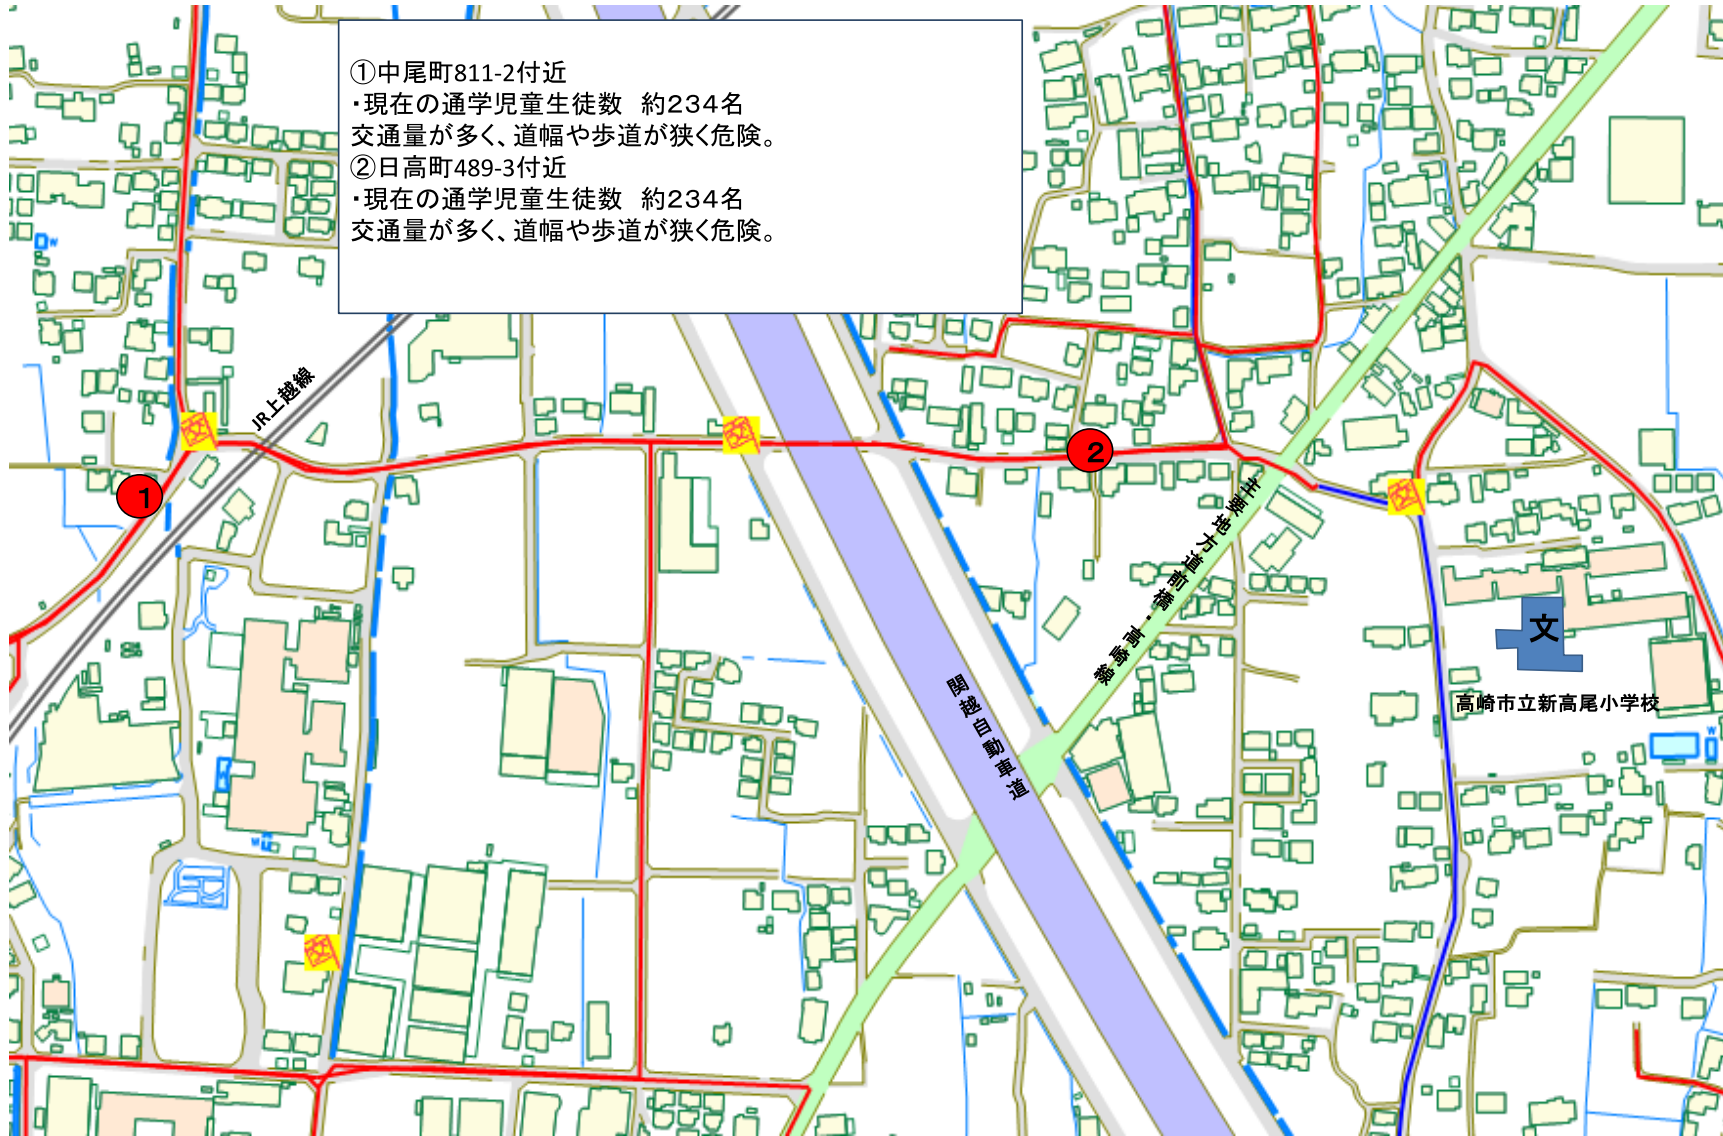
通学路危険箇所改善要望位置図 -新高尾小学校-

①中尾町811-2付近
 ・現在の通学児童生徒数 約234名
 交通が多く、道幅や歩道が狭く危険。

②日高町489-3付近
 ・現在の通学児童生徒数 約234名
 交通が多く、道幅や歩道が狭く危険。

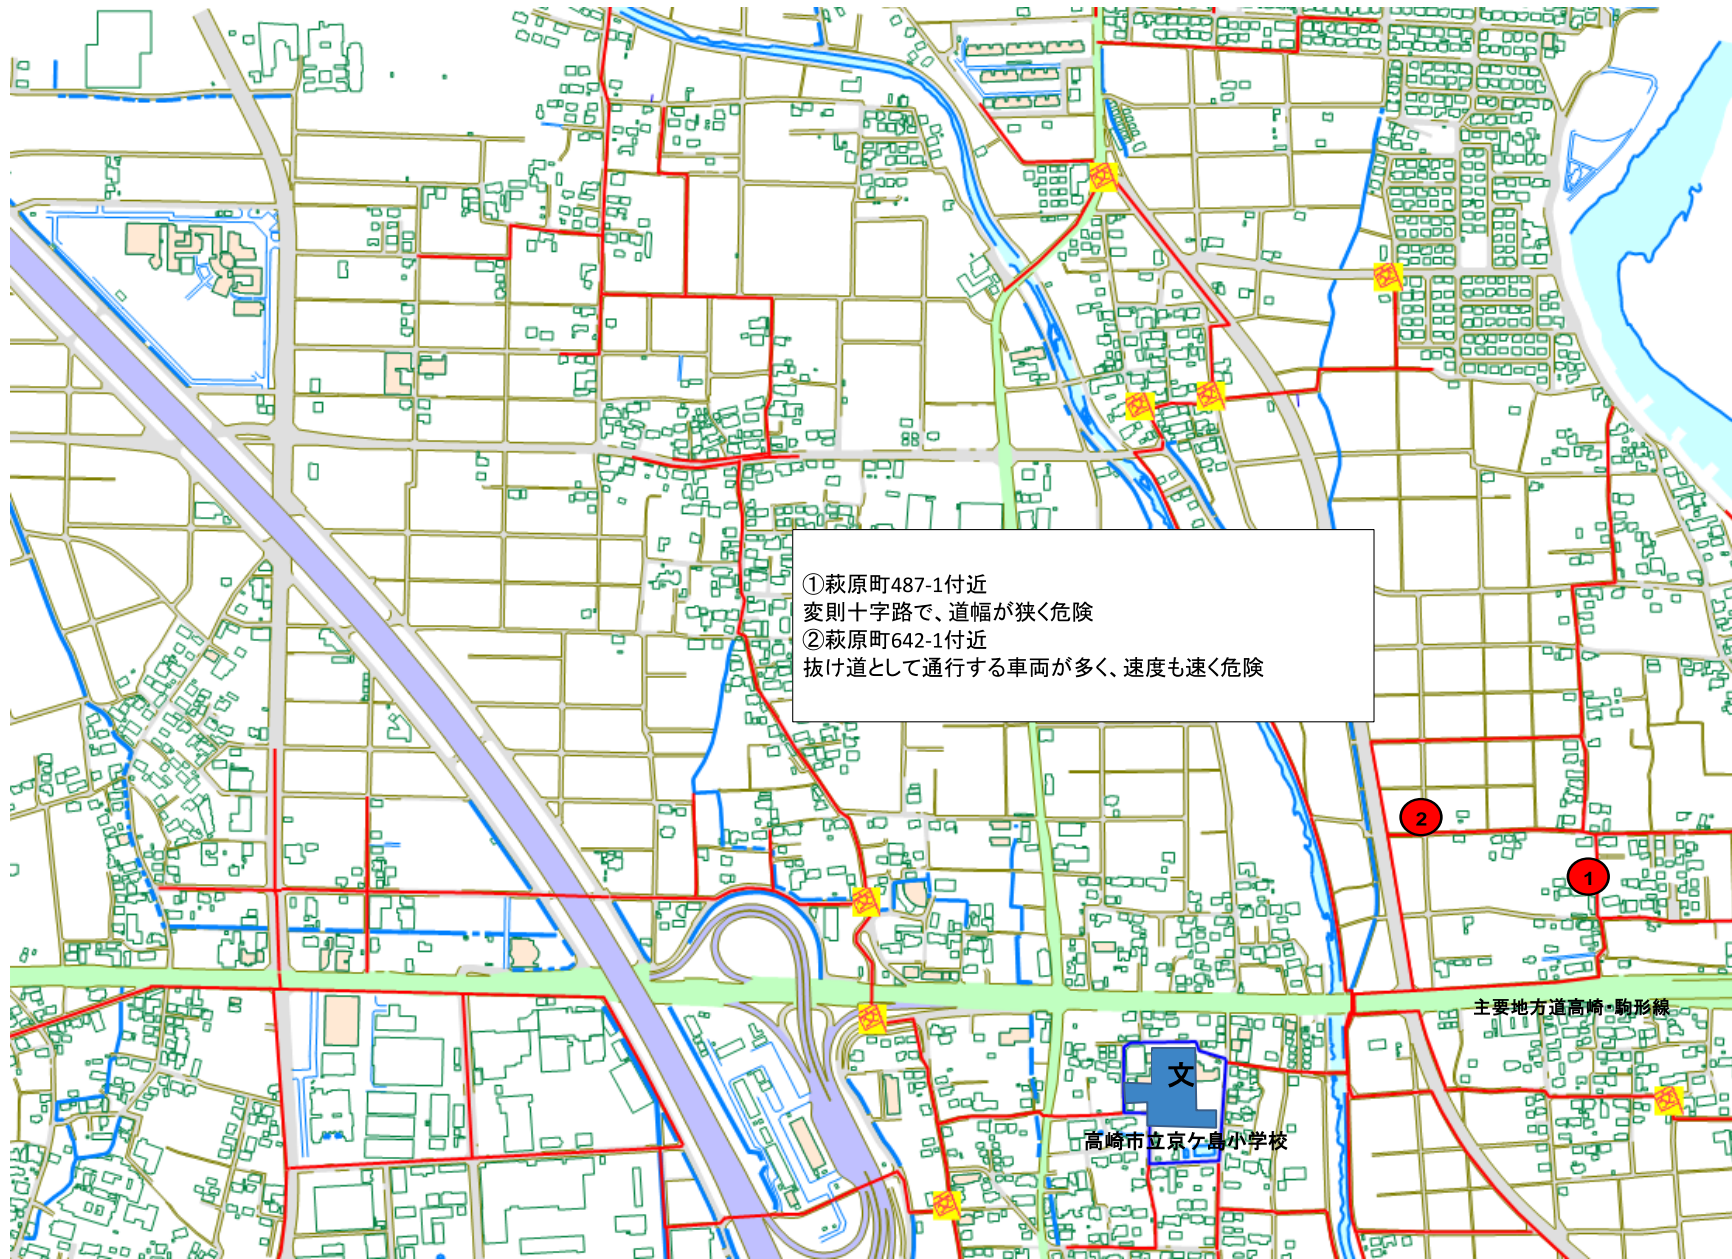
通学路危険箇所改善要望位置図 -京ヶ島小学校-

①萩原町487-1付近
 変則十字路で、道幅が狭く危険
 ②萩原町642-1付近
 抜け道として通行する車両が多く、速度も速く危険

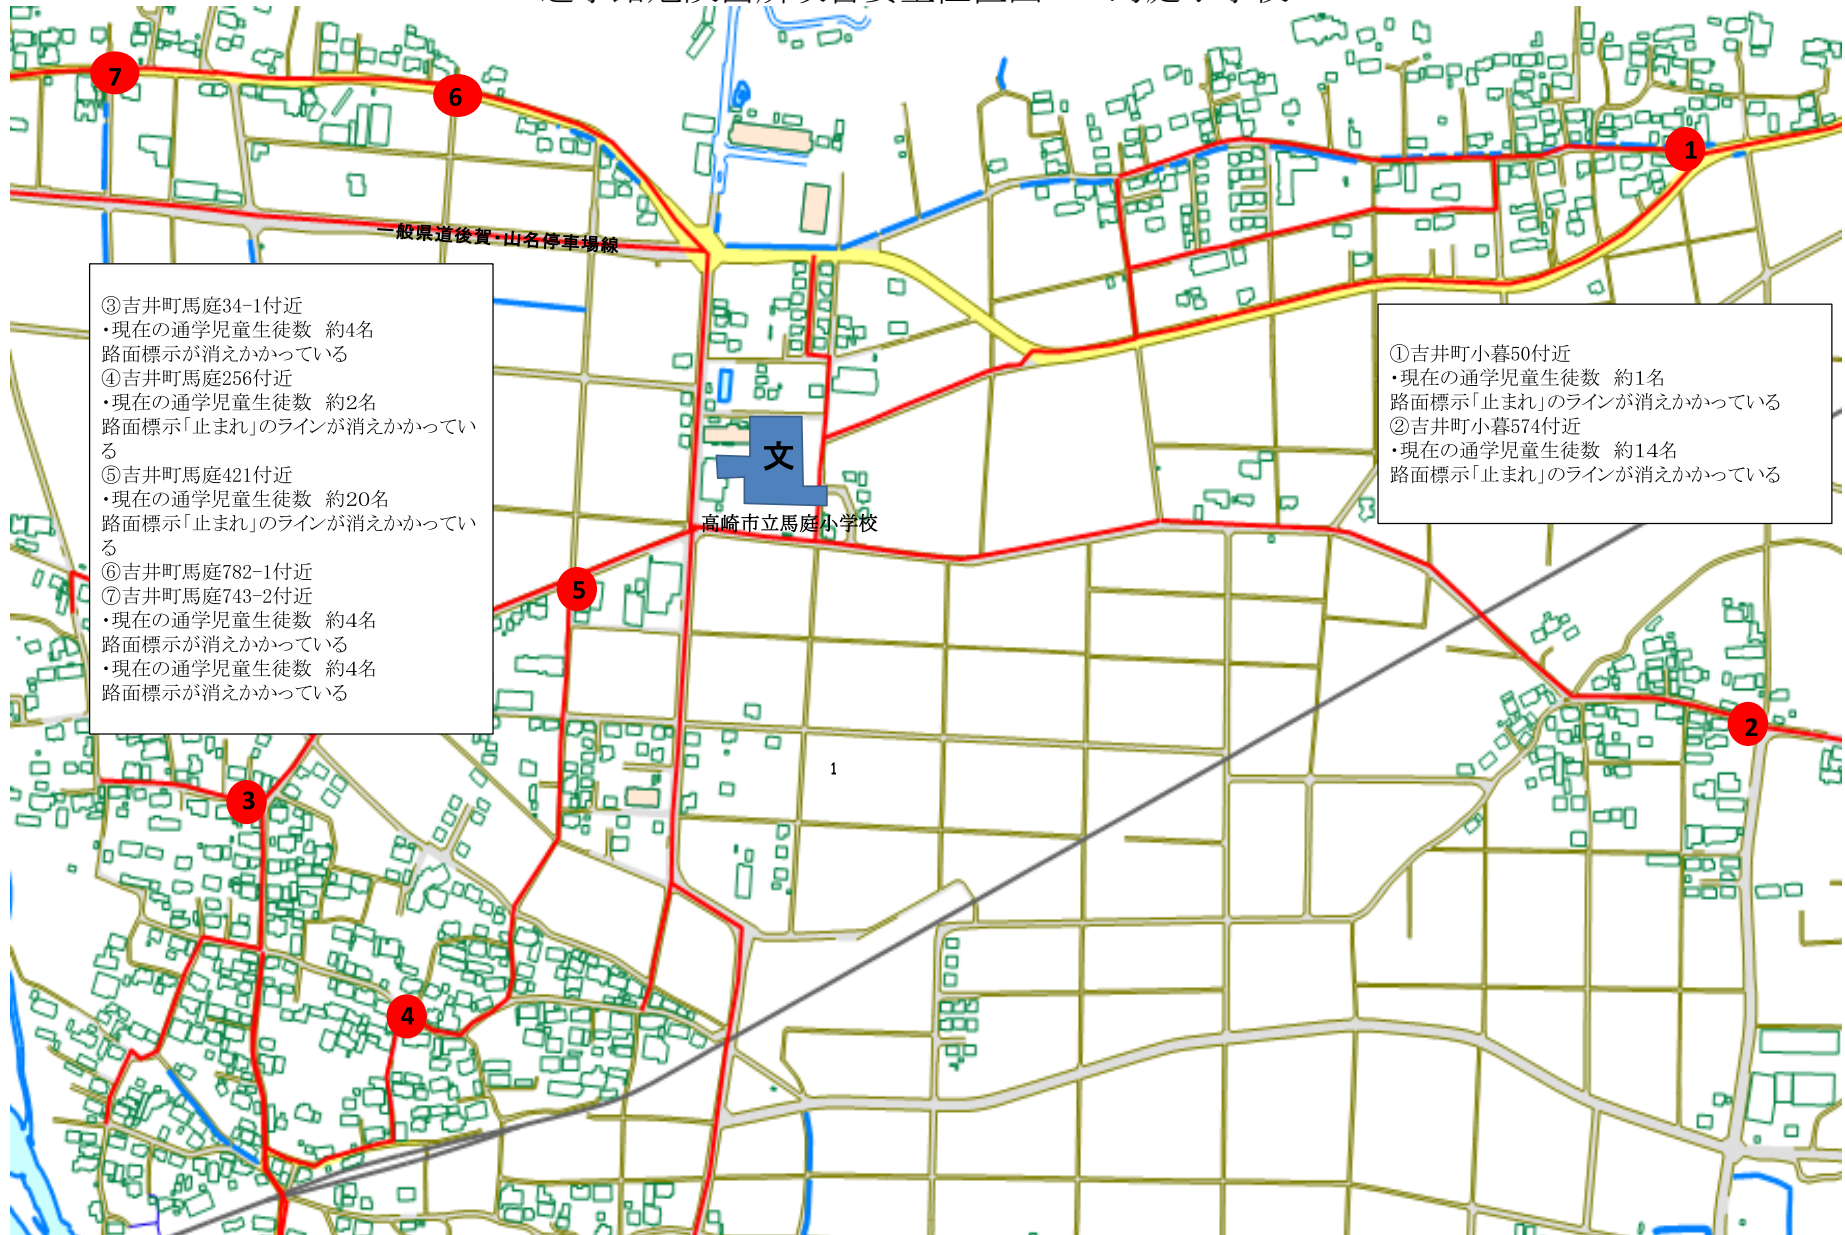
通学路危険箇所改善要望位置図 -馬庭小学校-

③吉井町馬庭34-1付近
 ・現在の通学児童生徒数 約4名
 路面標示が消えかかっている
 ④吉井町馬庭256付近
 ・現在の通学児童生徒数 約2名
 路面標示「止まれ」のラインが消えかかっている
 ⑤吉井町馬庭421付近
 ・現在の通学児童生徒数 約20名
 路面標示「止まれ」のラインが消えかかっている
 ⑥吉井町馬庭782-1付近
 ⑦吉井町馬庭743-2付近
 ・現在の通学児童生徒数 約4名
 路面標示が消えかかっている
 ・現在の通学児童生徒数 約4名
 路面標示が消えかかっている

①吉井町小暮50付近
 ・現在の通学児童生徒数 約1名
 路面標示「止まれ」のラインが消えかかっている
 ②吉井町小暮574付近
 ・現在の通学児童生徒数 約14名
 路面標示「止まれ」のラインが消えかかっている

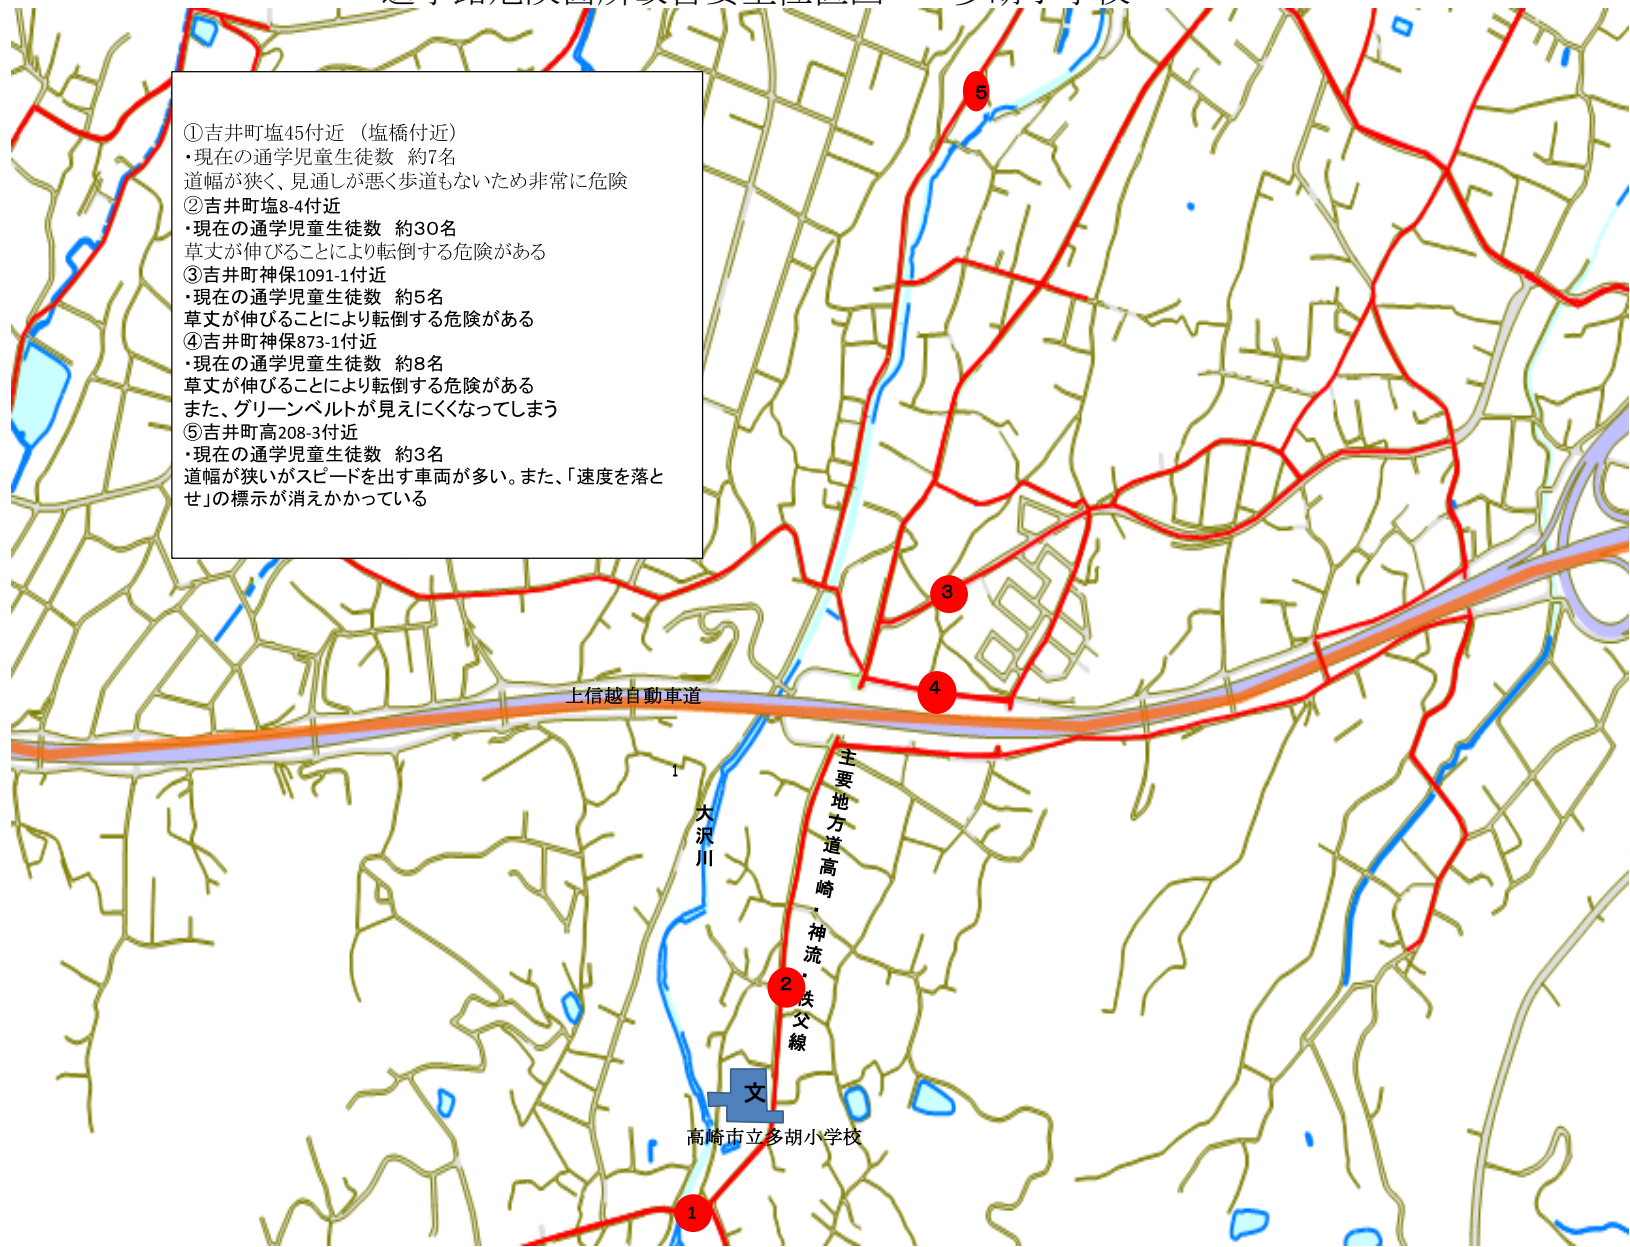
通学路危険箇所改善要望位置図 -多胡小学校-

①吉井町塩45付近（塩橋付近）
 ・現在の通学児童生徒数 約7名
 道幅が狭く、見通しが悪く歩道もないため非常に危険

②吉井町塩8-4付近
 ・現在の通学児童生徒数 約30名
 草丈が伸びることにより転倒する危険がある

③吉井町神保1091-1付近
 ・現在の通学児童生徒数 約5名
 草丈が伸びることにより転倒する危険がある

④吉井町神保873-1付近
 ・現在の通学児童生徒数 約8名
 草丈が伸びることにより転倒する危険がある
 また、グリーンベルトが見えにくくなってしまふ

⑤吉井町高208-3付近
 ・現在の通学児童生徒数 約3名
 道幅が狭いがスピードを出す車両が多い。また、「速度を落とせ」の標示が消えかかっている

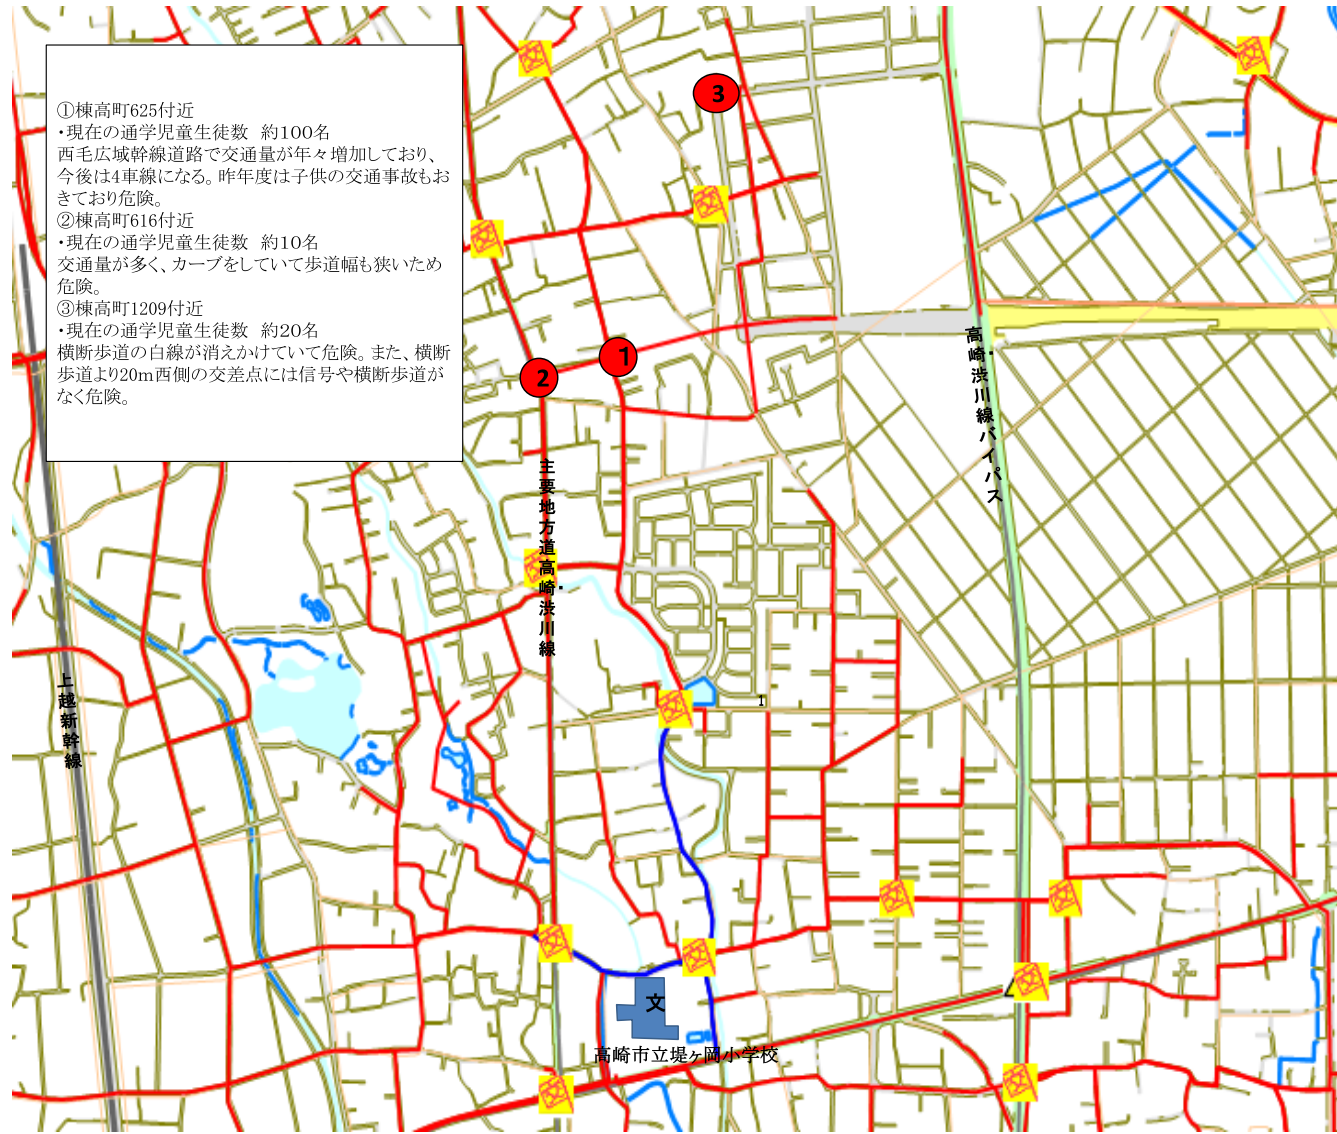
通学路危険箇所改善要望位置図 -堤ヶ岡小学校-

①棟高町625付近
 ・現在の通学児童生徒数 約100名
 西毛広域幹線道路で交通量が年々増加しており、
 今後は4車線になる。昨年度は子供の交通事故もお
 きており危険。

②棟高町616付近
 ・現在の通学児童生徒数 約10名
 交通が多く、カーブをしていて歩道幅も狭いため
 危険。

③棟高町1209付近
 ・現在の通学児童生徒数 約20名
 横断歩道の白線が消えかけていて危険。また、横断
 歩道より20m西側の交差点には信号や横断歩道が
 なく危険。

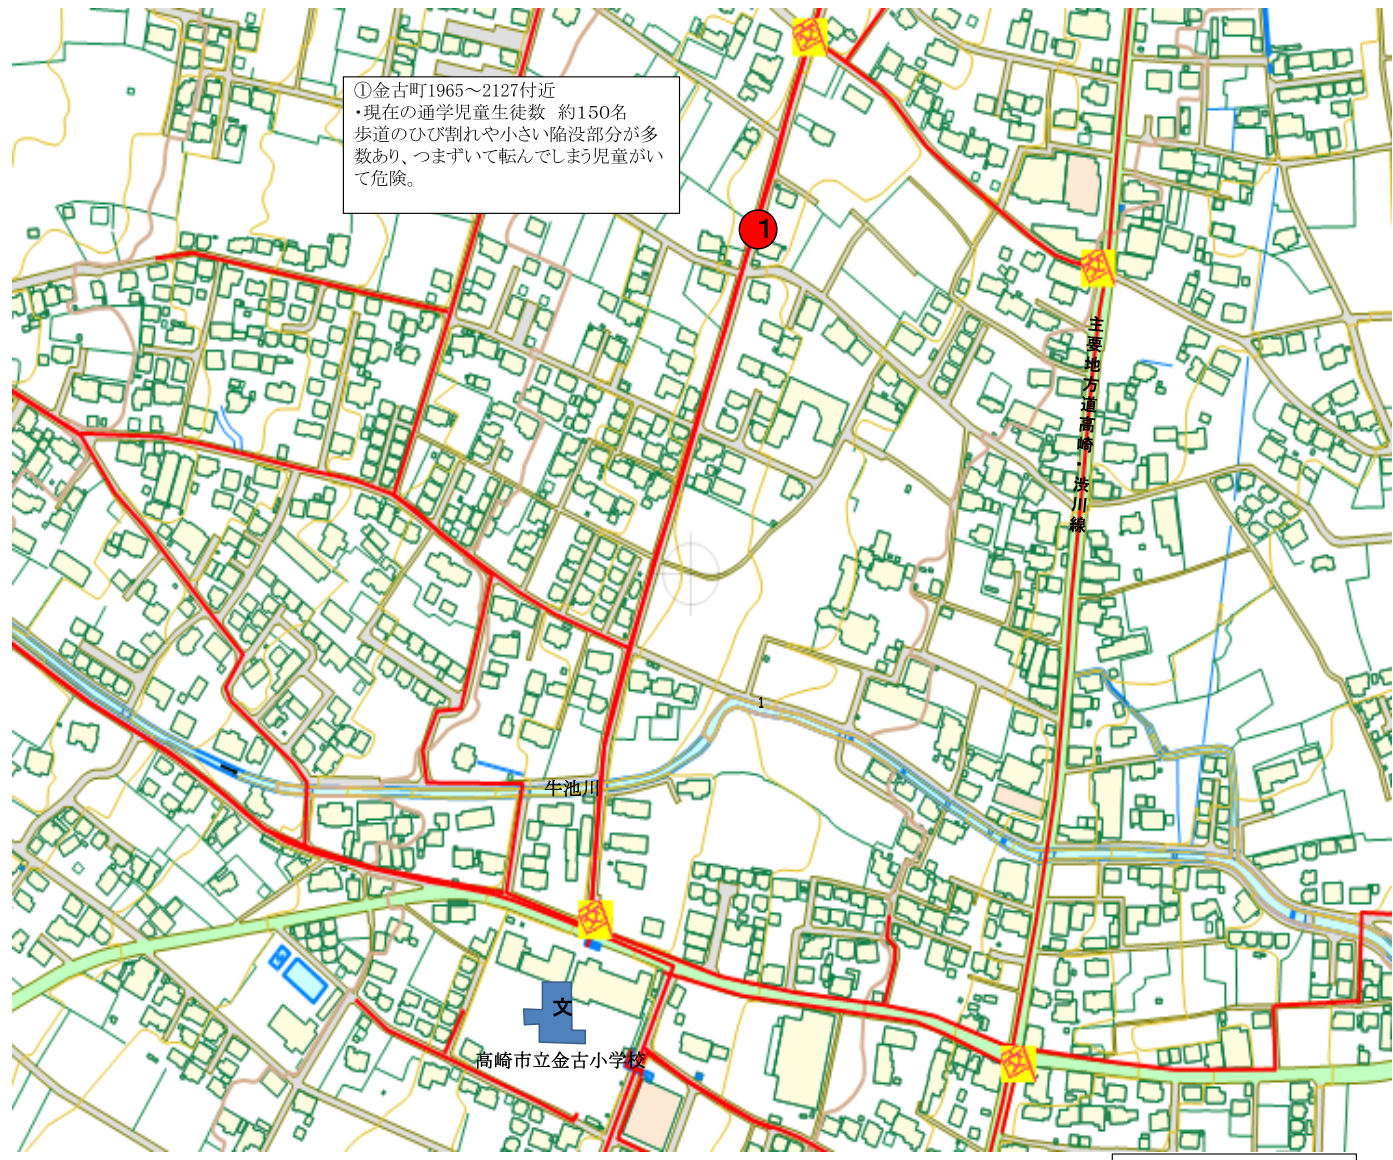
通学路危険箇所改善要望位置図 - 金古小学校 -

①金古町1965～2127付近
 ・現在の通学児童生徒数 約150名
 歩道のひび割れや小さい陥没部分が多
 数あり、つまずいて転んでしまう児童が
 いて危険。

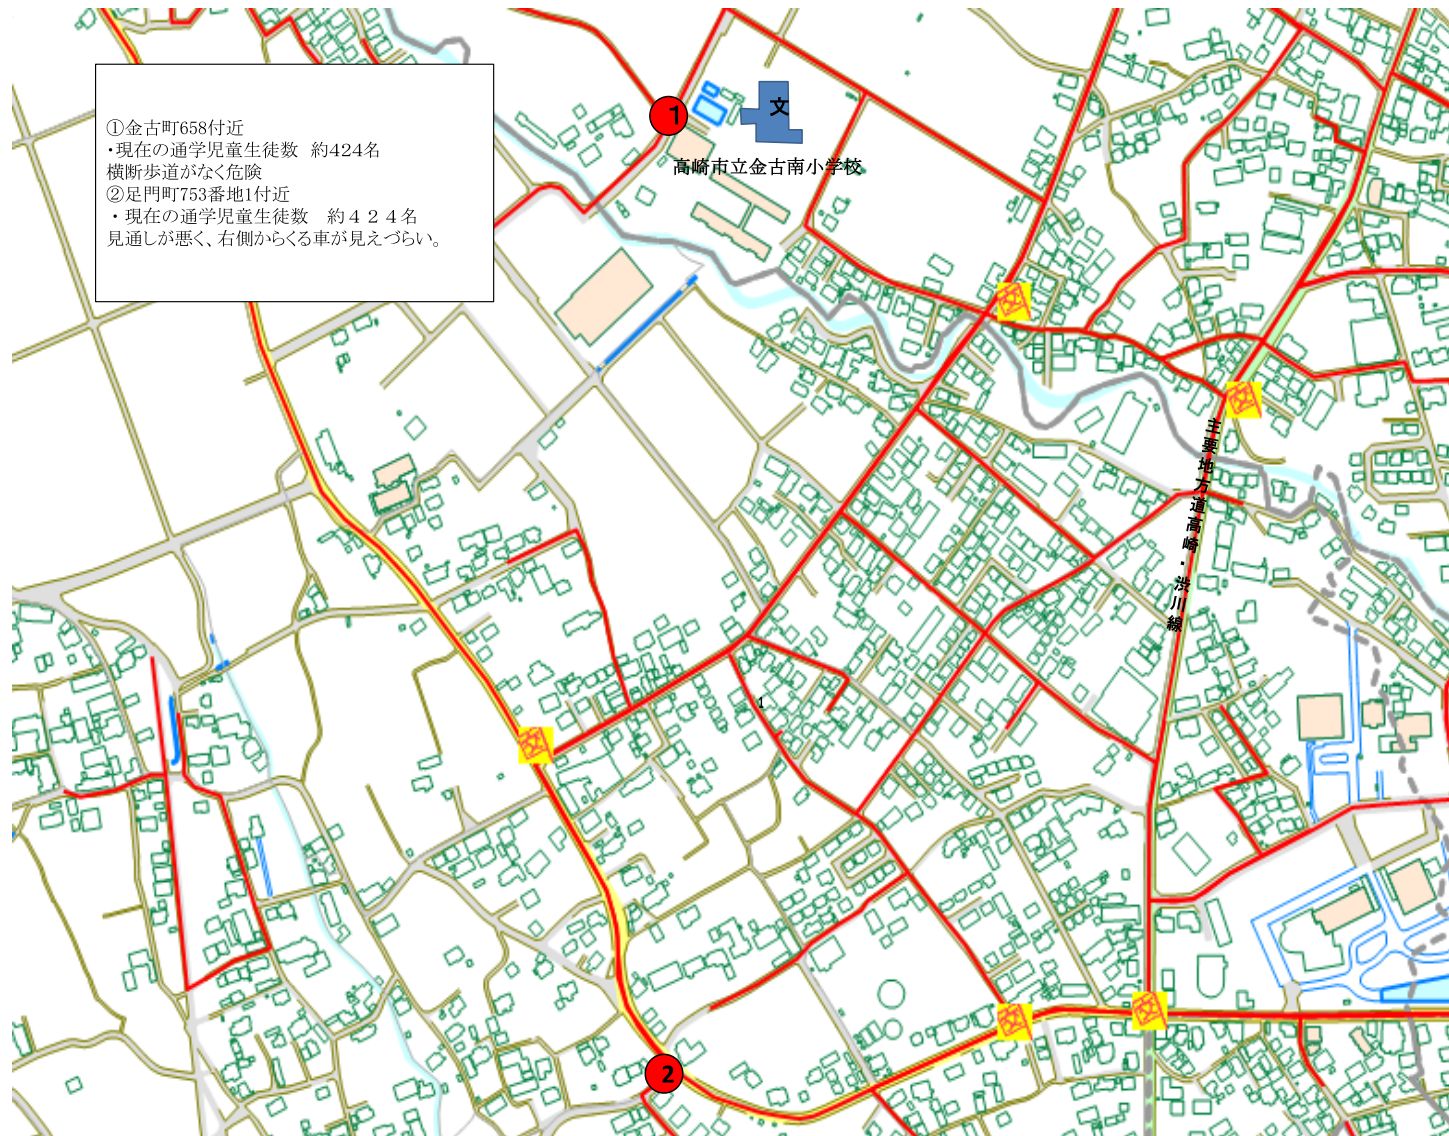
通学路危険箇所改善要望位置図 - 金古南小学校 -

①金古町658付近
 ・現在の通学児童生徒数 約424名
 横断歩道がなく危険
 ②足門町753番地1付近
 ・現在の通学児童生徒数 約424名
 見通しが悪く、右側からくる車が見えづらい。

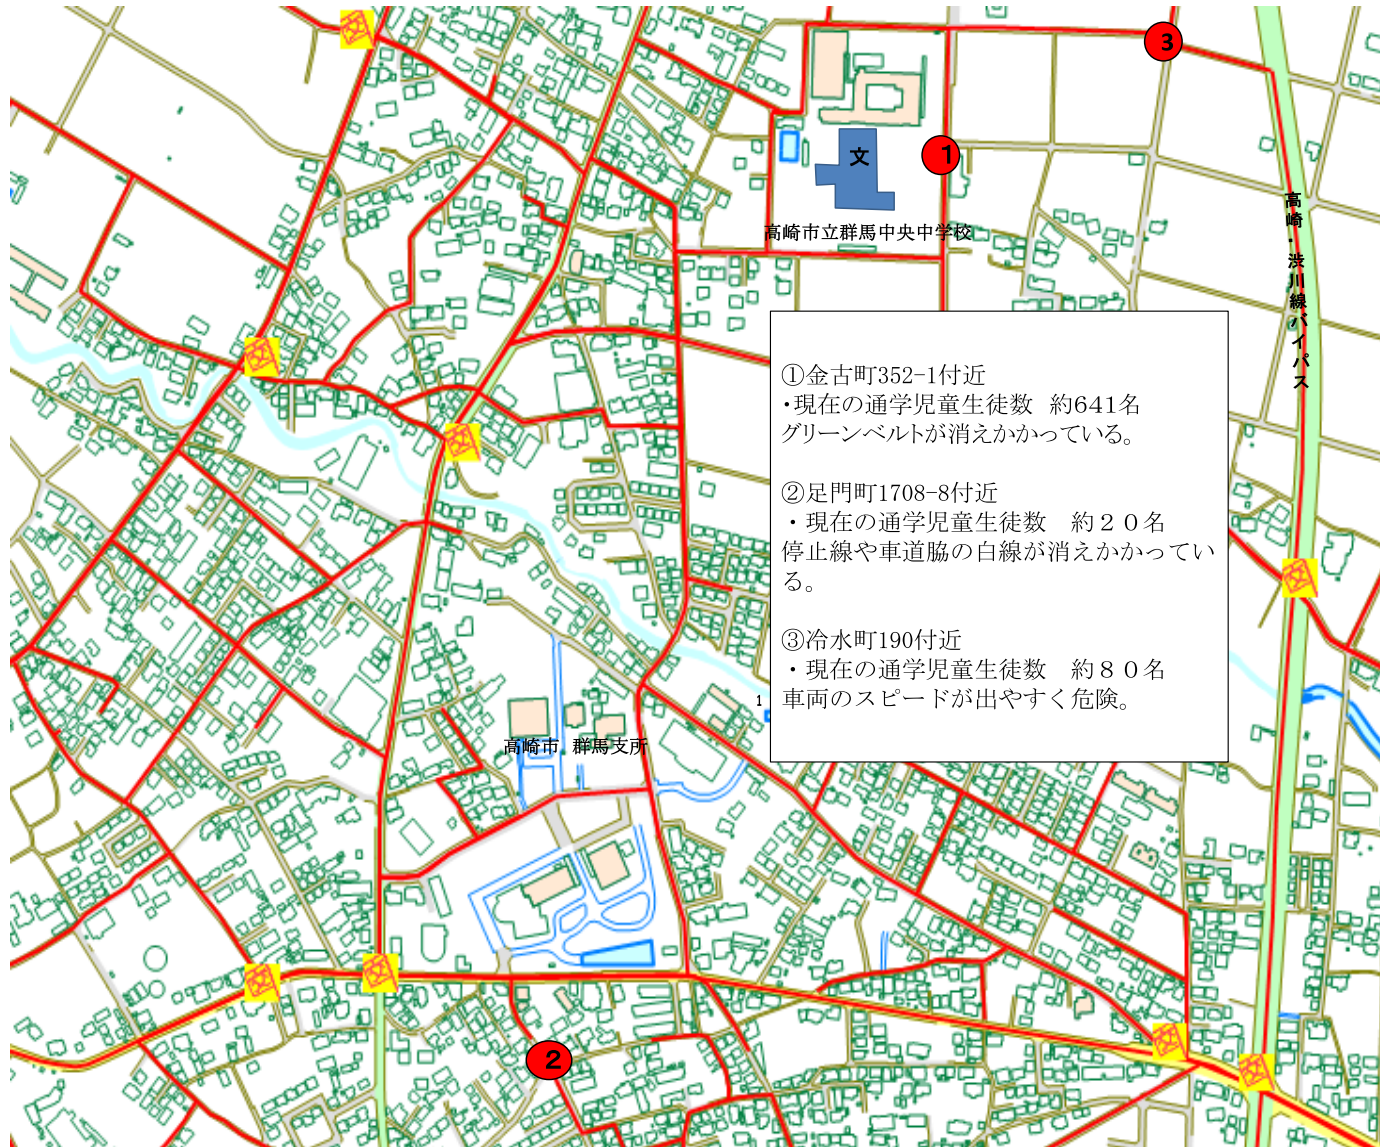
通学路危険箇所改善要望位置図 -群馬中央中学校-

①金古町352-1付近
 ・現在の通学児童生徒数 約641名
 グリーンベルトが消えかかっている。

②足門町1708-8付近
 ・現在の通学児童生徒数 約20名
 停止線や車道脇の白線が消えかかっている。

③冷水町190付近
 ・現在の通学児童生徒数 約80名
 車両のスピードが出やすく危険。

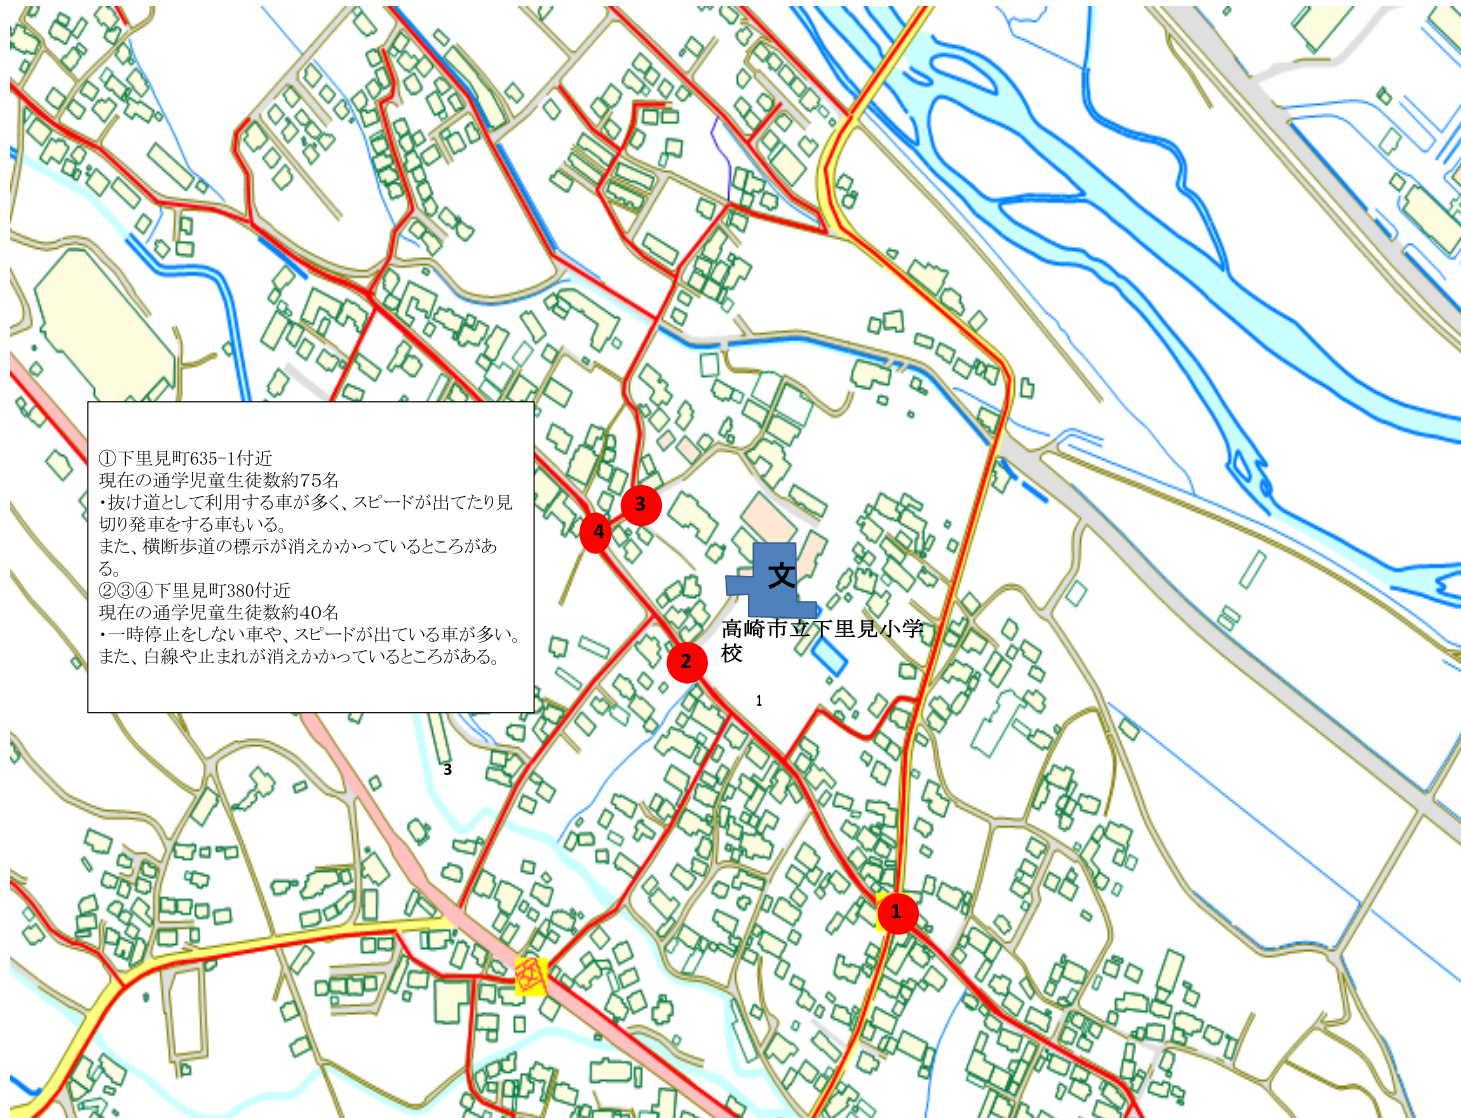
通学路危険箇所改善要望位置図 -下里見小学校-

①下里見町635-1付近
現在の通学児童生徒数約75名
・抜け道として利用する車が多く、スピードが出てたり見切り発車をする車もいる。
また、横断歩道の標示が消えかかっているところがある。

②③④下里見町380付近
現在の通学児童生徒数約40名
・一時停止をしない車や、スピードが出ている車が多い。
また、白線や止まれが消えかかっているところがある。

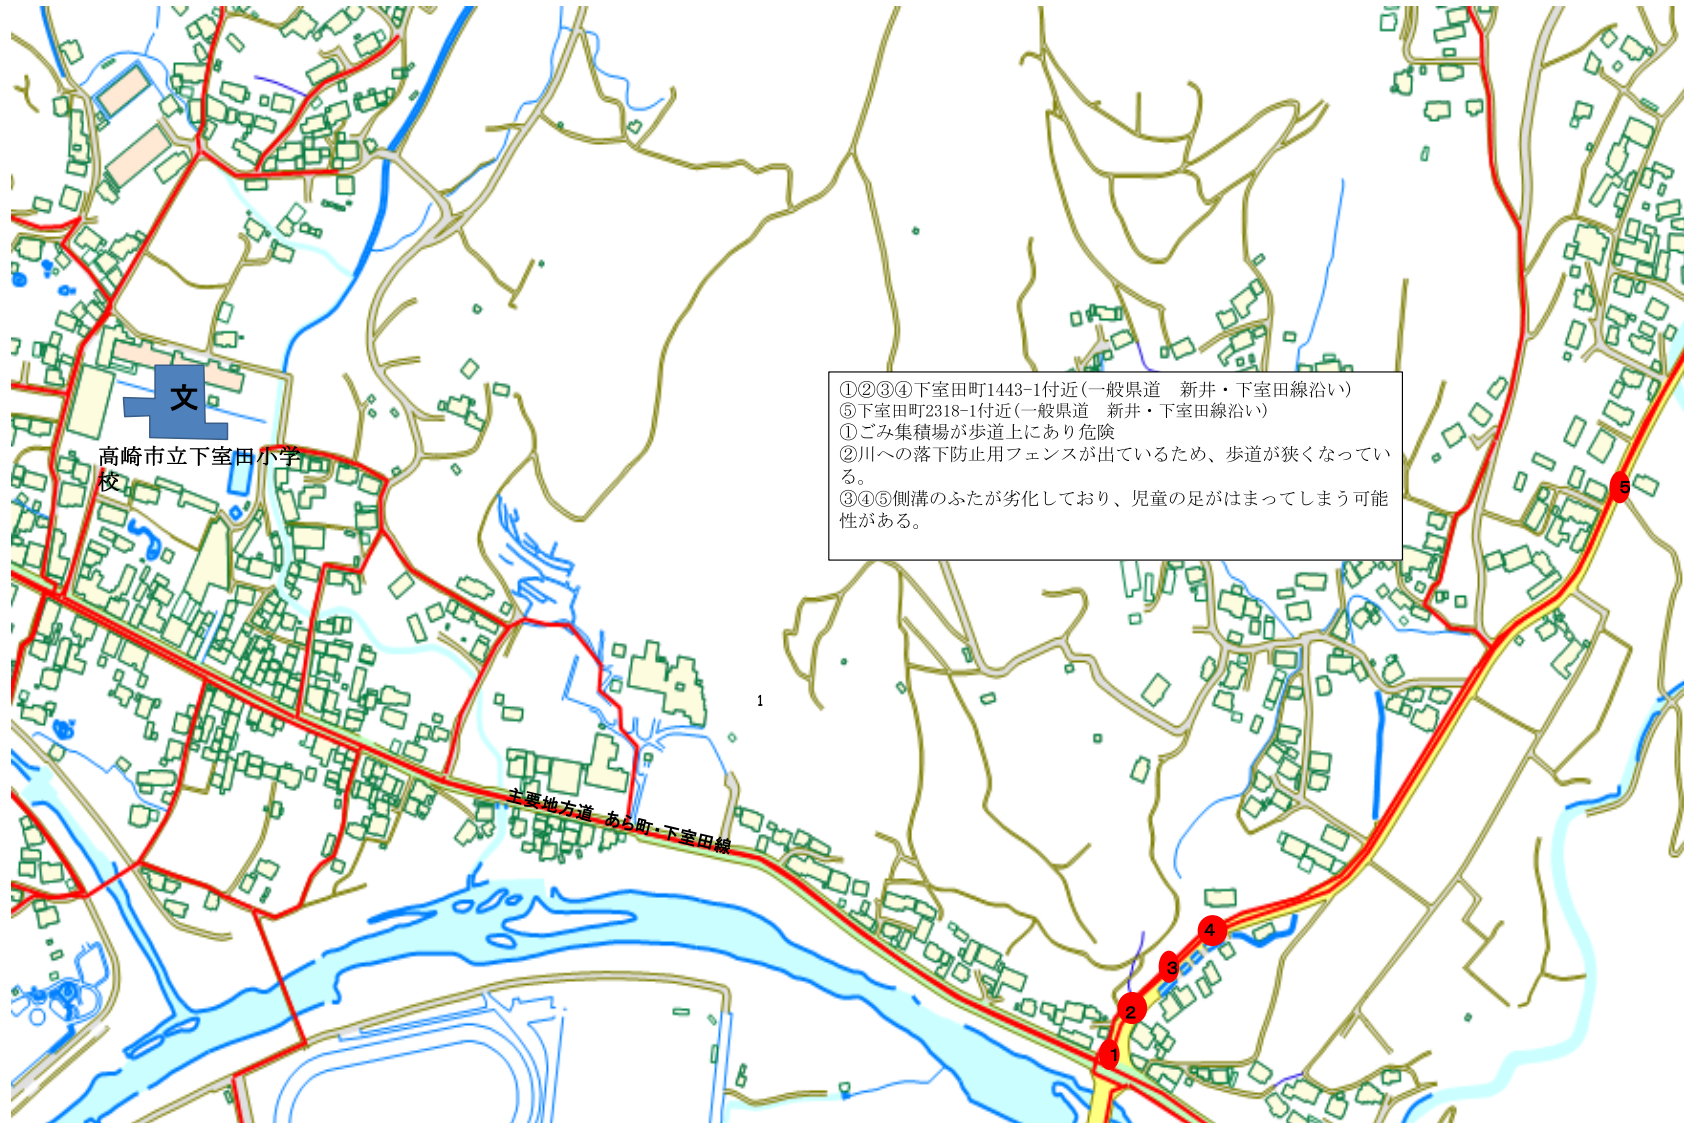
通学路危険箇所改善要望位置図 -下室田小学校-

①②③④下室田町1443-1付近(一般県道 新井・下室田線沿い)
 ⑤下室田町2318-1付近(一般県道 新井・下室田線沿い)
 ①ごみ集積場が歩道上にあり危険
 ②川への落下防止用フェンスが出ているため、歩道が狭くなっている。
 ③④⑤側溝のふたが劣化しており、児童の足がはまってしまう可能性がある。
