# 上野国分尼寺跡確認調査について

## 上野国分尼寺跡確認調査の目的

## 上野国分尼寺跡確認調査でわかったこと

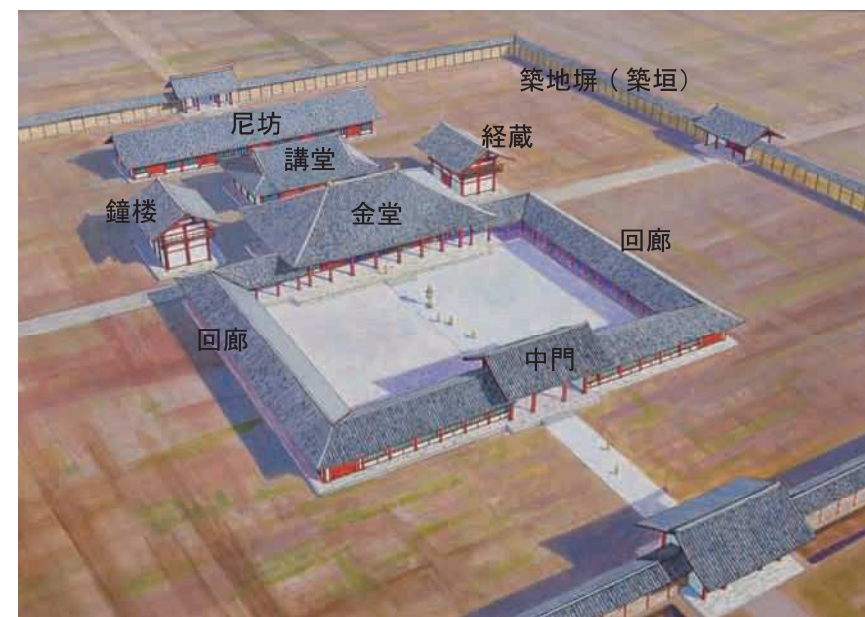
## 上野国分尼寺伽藍の想像画

現時点の確認調査成果や現存する古代建築などをもとに製作しました。

金堂：本尊を安置する伽藍の中心建物  
講堂：經典の講義や説教をする建物  
尼坊：尼の宿舎、僧寺では「僧坊」  
回廊：中庭を取り囲む屋根付の廊下  
築地塼(築垣)：土を突き固めた壁体に

屋根をかけた区画施設  
鐘楼：梵鐘を設置した、鐘つきの施設  
経蔵：經典など書物を収蔵した建物  
※鐘楼・経蔵の位置は上野国分寺跡などを参考にしました。

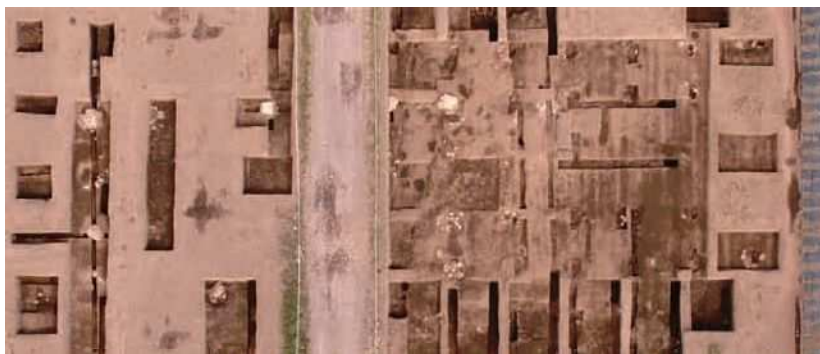
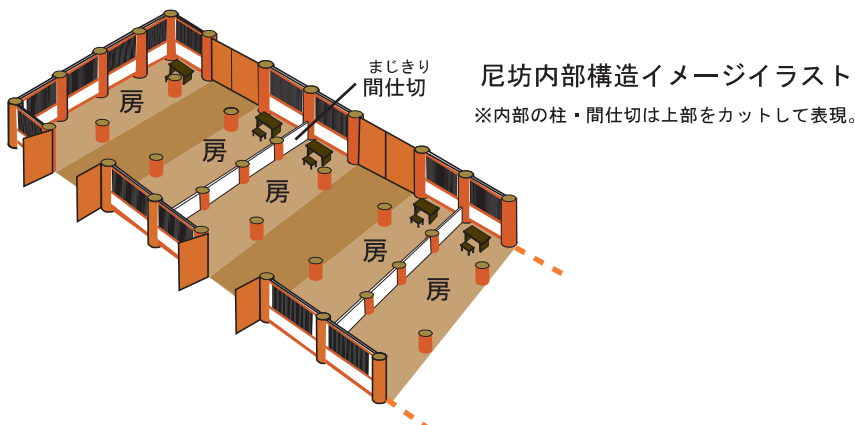
①尼坊跡調査状況 上空から撮影（上が北）

尼坊は東西に長い建物で、間口では16本の柱が約3m(10尺)の間隔で並び、かずさまじきりまじきりぼう  
上総国分尼寺の例では柱4本ごとに間仕切を造り、内部は「房」と呼ばれる小部屋に分かれていました。今回、間仕切に伴う痕跡は明確ではありませんでしたが、柱数などから上総国分尼寺同様の間取りが想定されます。

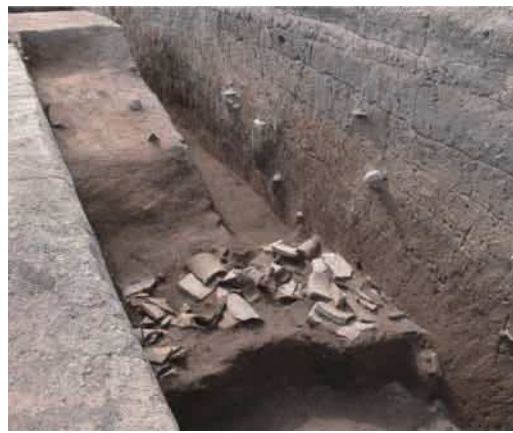
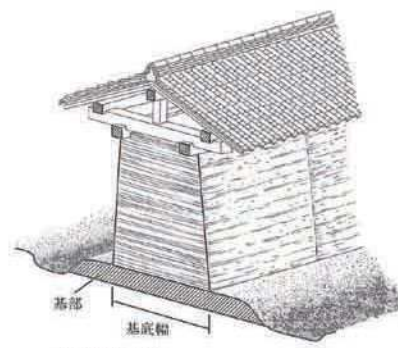
②北辺築地塀（築垣）確認状況（北から）  
確認された築地塀下部は、基部幅4.5m・上端幅1.6m、残存高1.2mのうち上部50cmは盛土です。

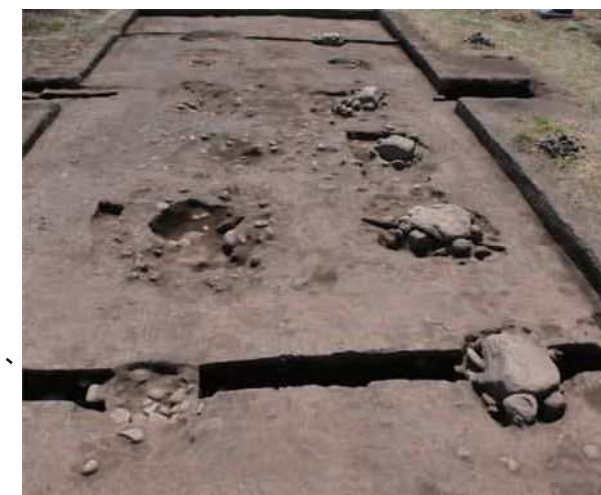
⑤東面回廊跡調査状況（北から）

多くの礎石がほぼ原位置を保ったまま残存し、礎石下には、安定や高さ調節のため入れられた根石がみられました。
