平成29年3月20日(月)
高崎市教育委員会

平成28年度

上野国分尼寺跡確認調査 現地説明会

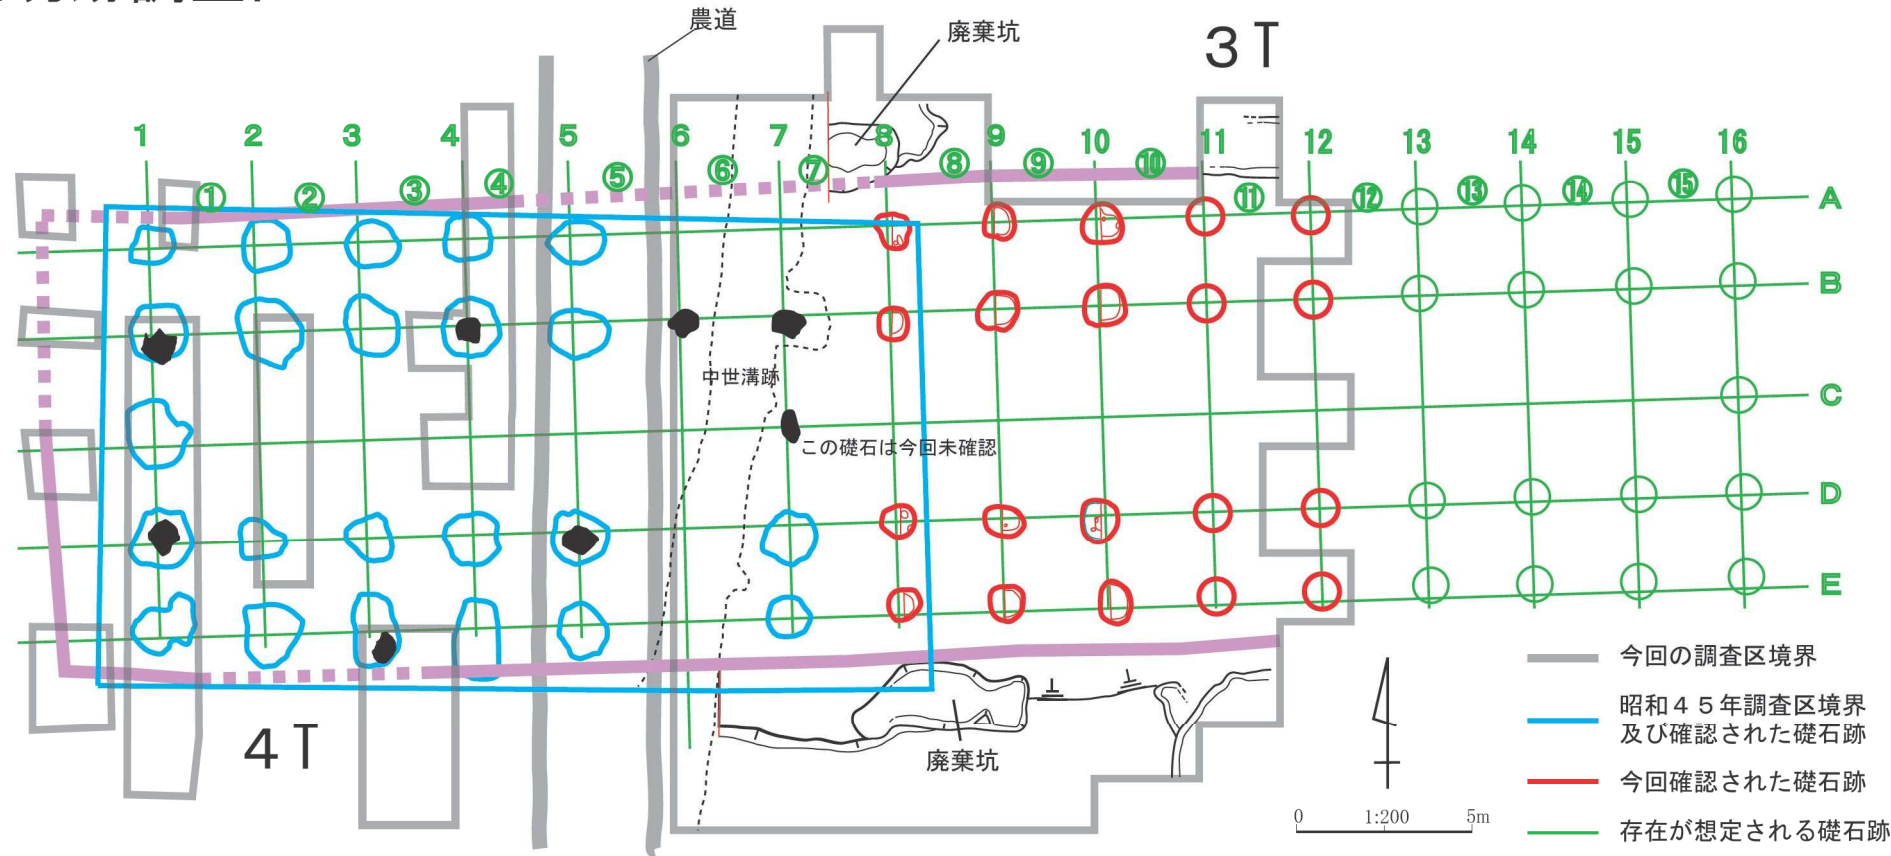
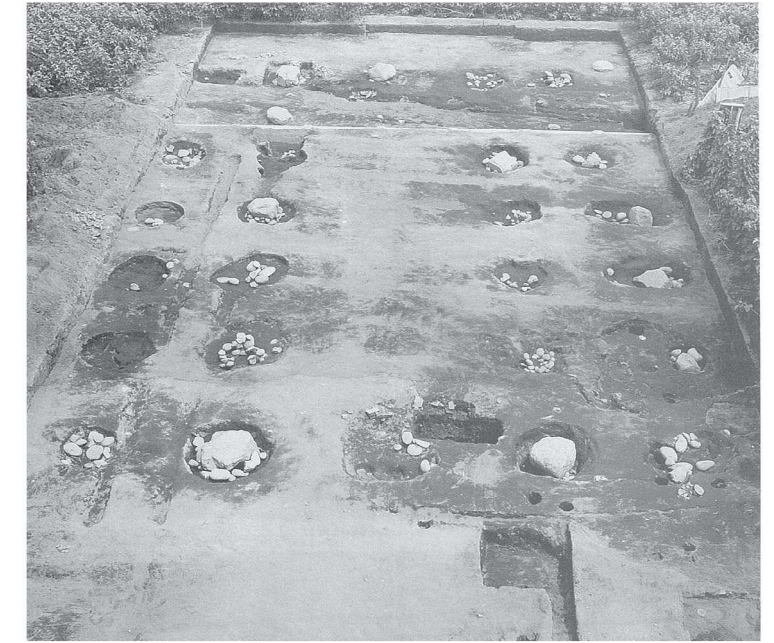
尼坊跡調査区

昭和45年調査時の写真(西から撮影)

東西18m (6間)・南北10.8m (4間)の南北に底(ひさし)をもつ切妻造りの講堂跡と想定されていた。

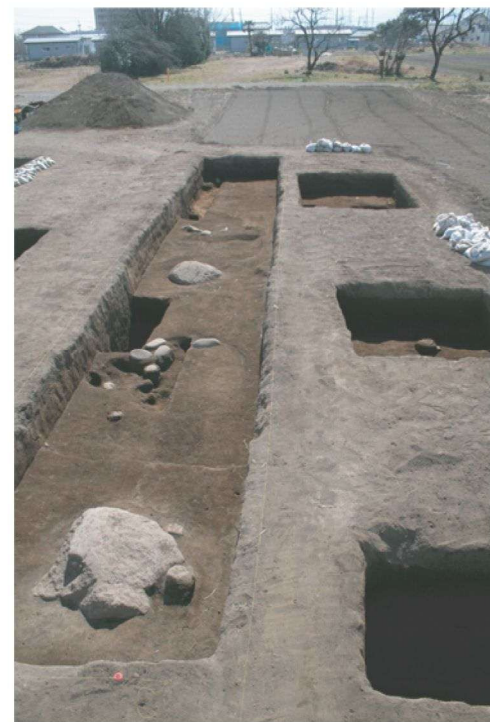
西辺部から推定金堂跡付近を望む(北から撮影)
手前の礎石は1-Bである。

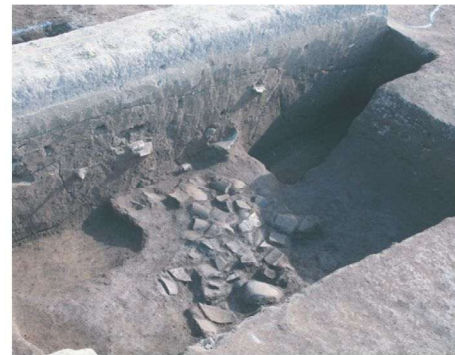
性格不明の巨大な礎石

廃棄坑から出土した大量の瓦(北西から撮影)

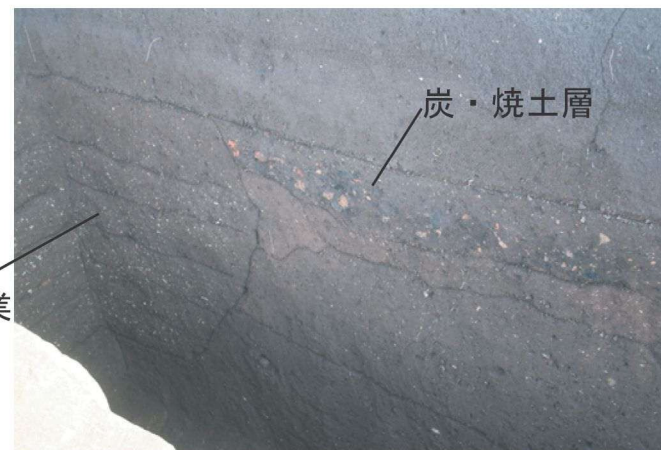
掘込地業の断面

南辺基礎部分の断面(南西から撮影)

いつの頃か火災が発生していた。基壇裾には大量の炭化材や壁材と思われる焼土塊がみられた。

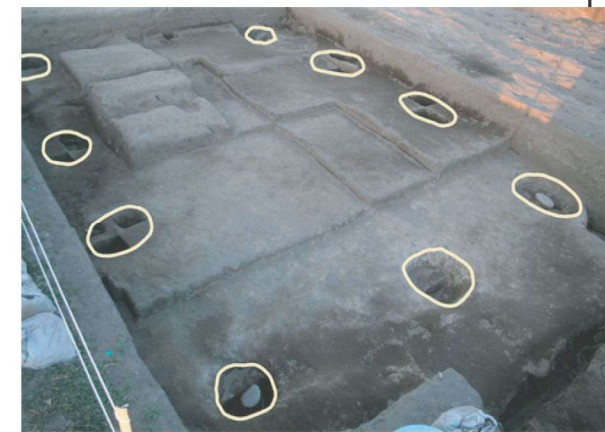
1Tで確認された掘立柱建物跡(南西から撮影)

東西2間・南北3間以上となり、柱穴間の距離は2.5m前後。柱穴内には柱受けの平らな石が残るものがある。

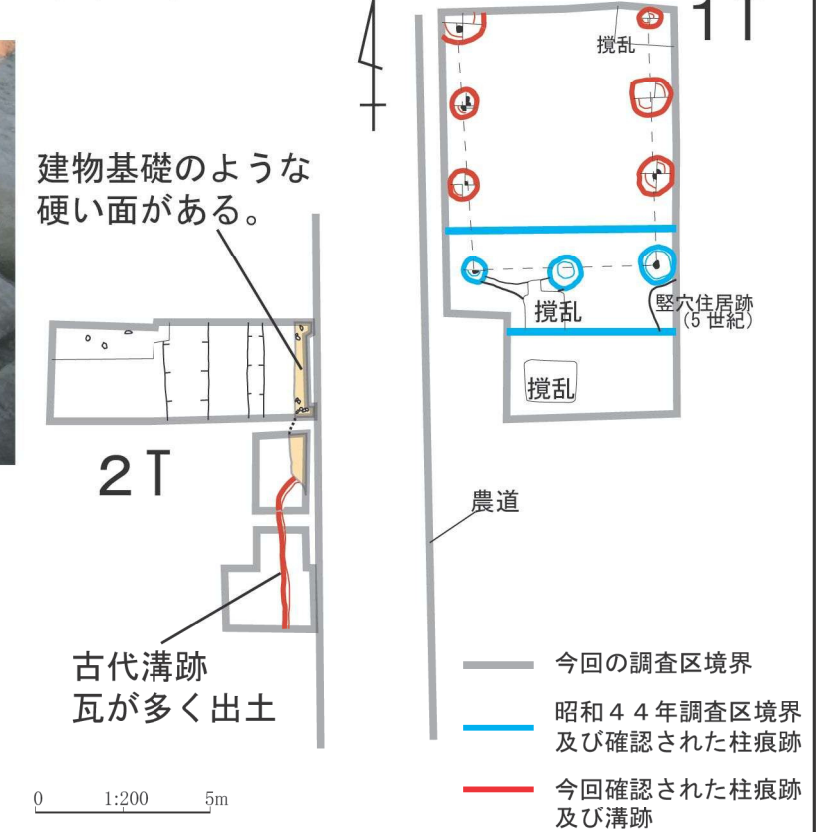
推定東門跡調査区

建物基礎のような硬い面がある。

古代溝跡
瓦が多く出土
