令和元年度 上野国分尼寺跡確認調査 現地説明会

高崎市教育委員会では、平成28年度から上野国分尼寺跡の範囲や内容を明らかにするための確認調査に着手し、尼坊跡の発見など大きな成果をあげることができました。

4回目となる今年度の調査は5月に着手しました。調査の結果、伽藍地中樞部を囲む回廊の規模・構造を多くの手がかりが得られ、金堂の位置も特定できました。特に原位置で残る礎石の発見などから、回廊の柱が建てられていた位置が判明し、平成29年度の調査資料とあわせ、回廊跡の規模は東西5.4m(180尺)・南北4.2m(140尺)であることがわかりました。また、回廊の上屋構造がしっかりとした基礎をもつ瓦葺き建物であったことも確かめられました。

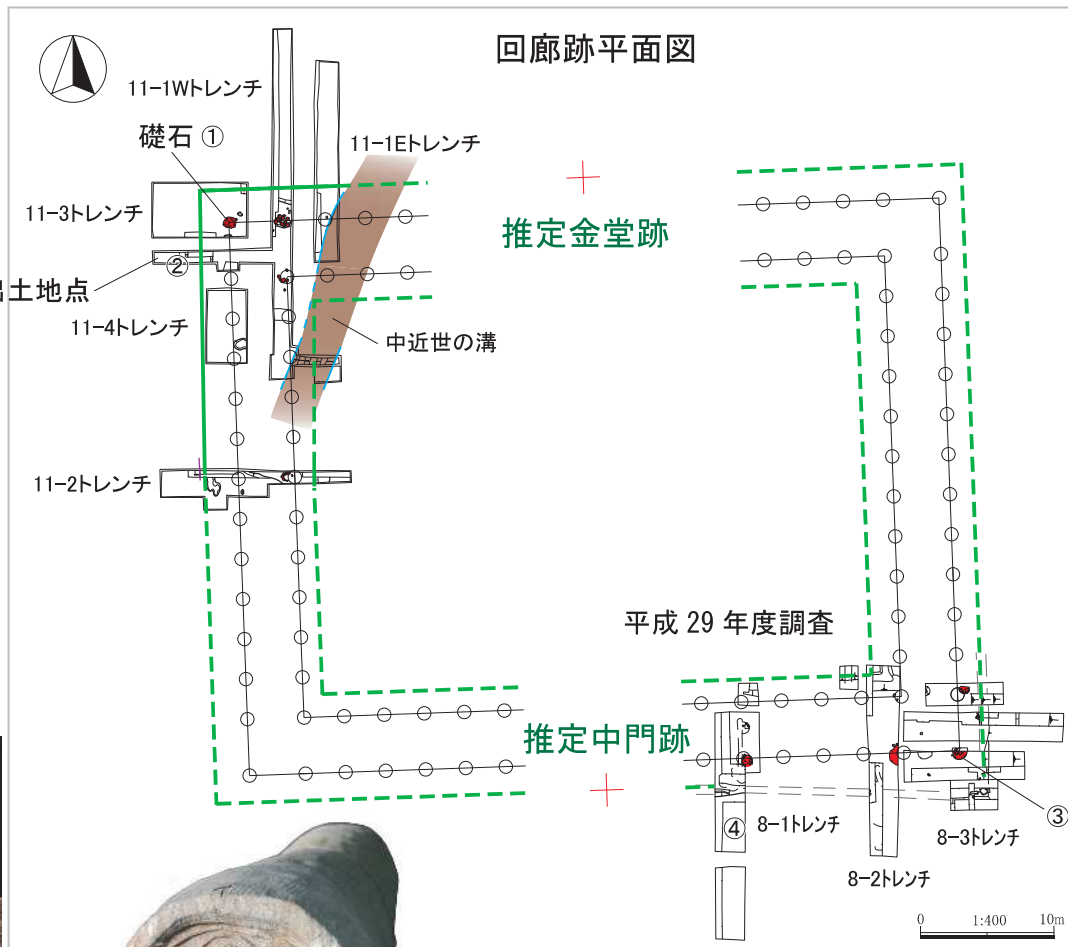
① 回廊北西隅 礎石出土状況 (北西→)

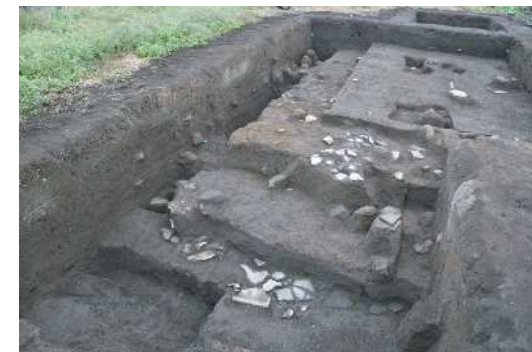
③ 回廊南東隅 根石 (東→)
