多胡碑周辺遺跡 遺跡探訪会 資料 令和元年11月2日 発行 高崎市教育委員会文化財保護課

## 多胡郡正倉跡

## 第9次調查(令和元年度)調查速報

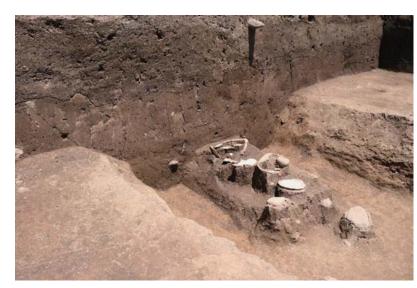
80-1トレンチ 南北溝内の須恵器短頸壺 出土状況(北から)

令和元年度 9 次調査では、80-1 トレンチで南北方向 に正方位に延びる南北溝を確認しました。溝の規模は、 確認面での上幅は約 2 m、底面幅は約 0.9mです。正倉 院区画溝より規模は小さいものですが、溝の形状や埋 没過程は同じ特徴です。出土品は、南北溝下層から奈 良時代の壺(須恵器短頸壺)が出土しました。

短頸壺は吉井・藤岡窯跡群の製品で、正倉院法倉に 使用された瓦と同じ窯の製品と考えられます。この南 北溝は、多胡郡正倉跡と同時期の遺構と見られること から、その関係性が注目されます。

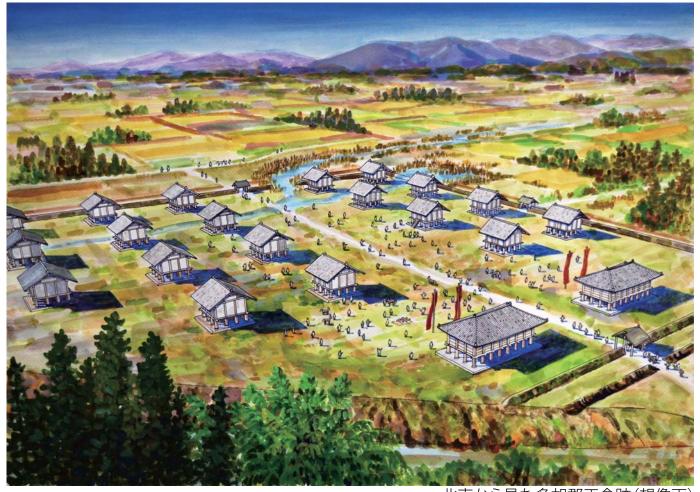
北東から見た多胡郡正倉跡(想像画)

多胡郡正倉跡は、今から 1300 年ほど前の奈良時代から平安時代にかけて存在 した古代多胡郡の役所跡です。奈良時代は、律令(りつりょう)と呼ばれる法律 に基づいた中央集権的な国家の体制が整った時代です。この頃、地方行政は国・ 郡・里の三段階の単位に編成されました。711 年(和銅四年)、この地に多胡郡 が新たに設置され、郡の役所である郡衙(ぐんが)(郡家(ぐうけ))も整備され ました。
