多胡碑周辺遺跡 第5次調査(平成27年度) 現地説明会資料  
平成28年1月30日 発行 高崎市教育委員会文化財保護課

# 多胡郡正倉跡

第5次調査（平成27年度）

現地説明会 資料

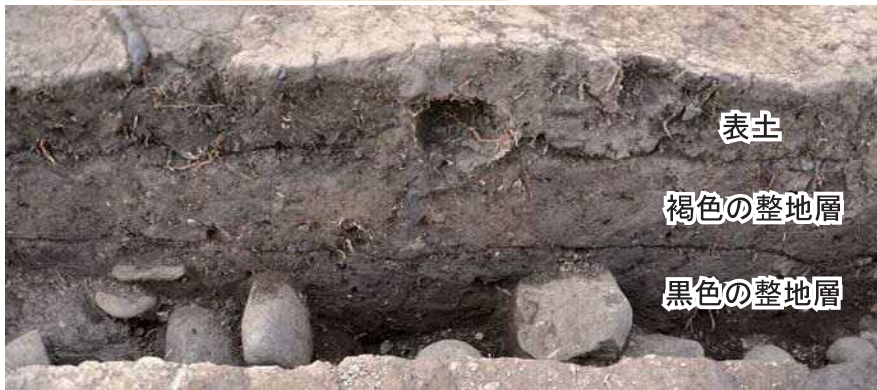
## 整地層の確認

この建物跡の基礎部分では、整地した土の層が見つかりました。この地域の基盤層には元々石が多く含まれますが、この整地層には石がほとんど入らず、褐色の上層と黒色の下層の2層によって水平に整地され固くしまっています。

これまで見つかった建物跡（SB01：次頁参照）では明確な整地層を確認しておらず、遺跡内で初めての発見であり、この大型建物が、他の建物より周到に建築されたことを物語っています。

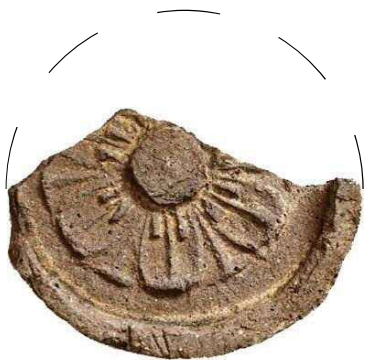
ふくべんろくべんれんげものきまるかわら  
①複弁六弁蓮華文軒丸瓦  
平成 24 年度出土

この建物の一帯からは大量の瓦が出土しました。瓦の文様からこの建物は8世紀前半に建てられたと考えられ、多胡碑に記された多胡郡建郡の時期と合致します。

また出土瓦の中には、9世紀以降の年代と考えられるものも含まれており、この建物が9世紀まで存続していた可能性を示しています。

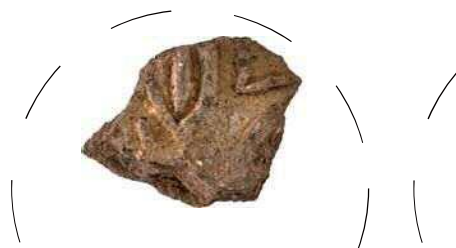
たんべんれんげものきまるかわら  
②単弁蓮華文軒丸瓦

②と同じ文様の瓦  
ざつきみ  
雑木味遺跡出土

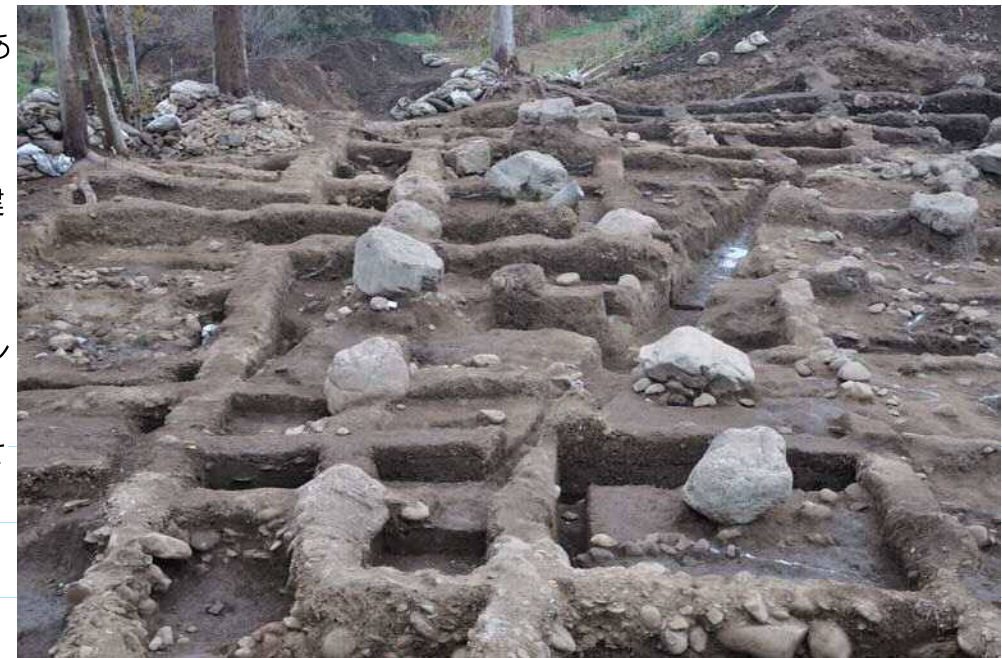
岡地区の北側、河岸段丘の北端で今年度確認した建物跡です。大きさ1mほどもある礎石が並んで検出されました。柱の間隔は2.4m（8尺）を測り、東西16.8m、南北7.2m（7間×3間）の規模であったと推定されます。礎石が無い柱位置でも礎石を据え付けた痕跡と根石が確認できたことから、柱筋の交点すべてに柱を持つ総柱式建物であると考えられます。この建物構造から、これは高床の倉庫（正倉）であることがわかりました。

大型礎石建物の礎石列(西から)

屋根は総瓦葺で大規模な建物であることから、多胡郡正倉の中で最も格の高いシンボリックな倉（法倉）と考えられます。県内での礎石建瓦葺の正倉の確認は初めてで、全国的にも希少であり、多胡郡が国家的事業として建郡されたことをうかがわせます。

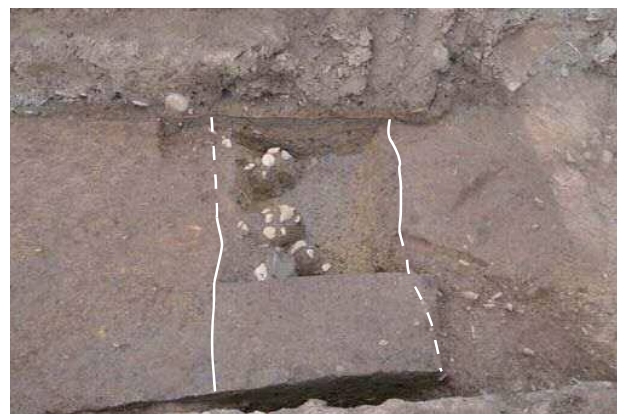
遺跡南側の57トレンチにて、東西方向にのびる溝を確認しました。耕作により溝の上部が削られていますが、現状で幅2m・深さ50cmの溝の底の部分が残っていました。

溝の中からは、奈良時代のものと思われる布目のついた瓦が出土しています。

57トレンチ 南側の区画溝

また、これまでに正倉院を囲む西側の区画溝が確認されていましたが、南側を区画する溝も確認し、遺跡の範囲を検討するうえで重要な発見となりました。
