尼坊跡

調査区配置図

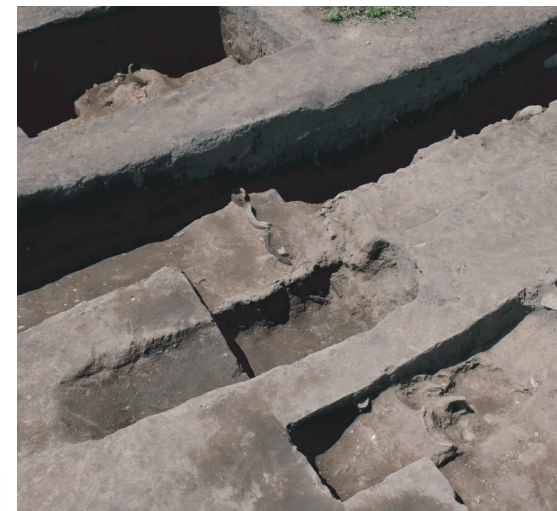
①金堂南辺に沿う瓦列 (南東から)

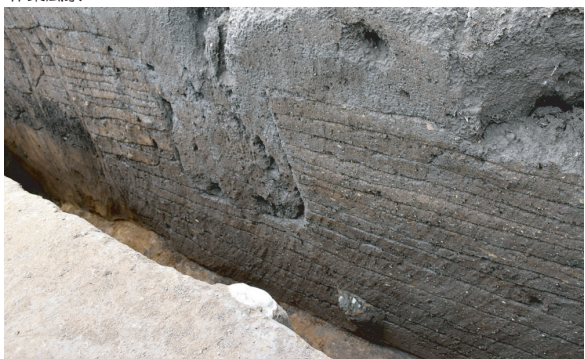
③金堂の地業断面

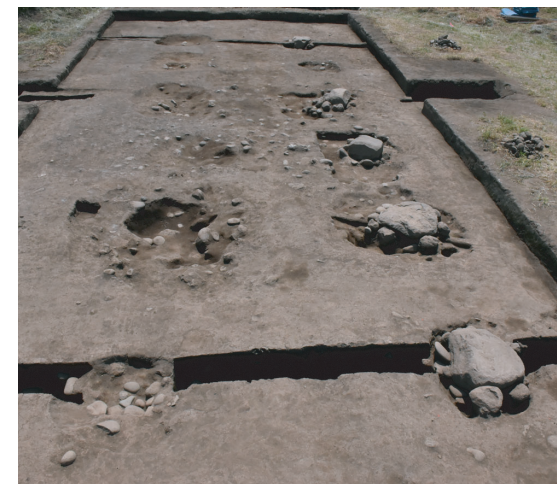
②東面回廊跡 (北から)

回廊跡は過去に南東隅や北西隅を調査している。今回、東面回廊跡で原位置の礎石が5か所が残ることから、より具体的に柱の位置がわかった。このことから想定される上屋の規模は、柱の芯々距離で東西52.8m・南北41.4m、通路の幅は4.2mある。なお地業部分の幅は8m前後である。
