この虎口は本丸への登城ルートのうち、城南側からの2ルートが集約される防御上極めて重要な場所となっています。検出された箕輪城の城門の中では最大規模(幅5.73m、奥行3.48m)を誇り、箕輪城を象徴する城門の一つであったと想定されます。

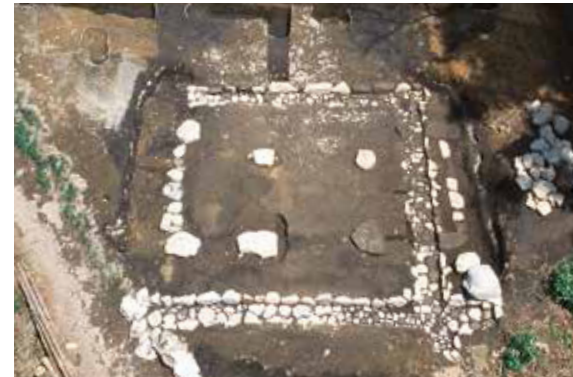
発掘調査時の郭馬出西虎口門(写真)

- 礎石の配置から、1階建てになることが多い4本柱や6本柱の門ではなく、2階建ての櫓門であると推定されました。
- 門の前面と背面で、雨落溝から礎石までの距離が違っています。  
前面が45cm長いことから、2階部分が張り出す形になり、「石落とし」のあることが推定されました。
- 硬く踏み締められていた箇所(右図A)が、主な通行口で、大扉が取り付けられていたと推測されました。また、右図Bの箇所も硬化しており、脇戸の位置が明らかになりました。
- 瓦の出土がなく屋根は板葺と推定されました。
