工事監査（土木 1）結果報告

工 事 監 査 技 術 調 査

結 果 報 告 書

監査対象工事：史跡箕輪城跡西側法面工事

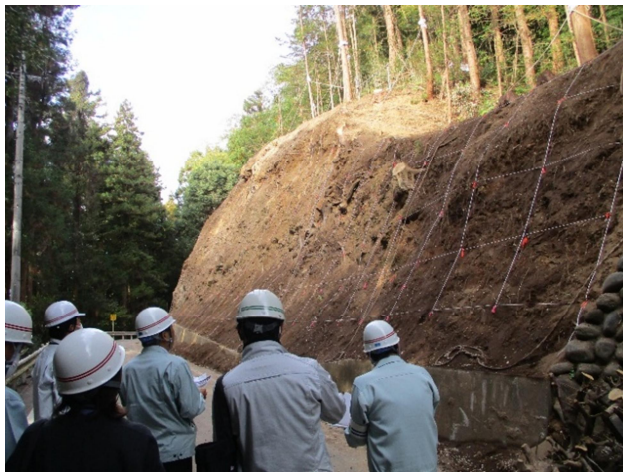
写真-3 現場施工状況①

結果は、現場は概ね計画どおりに施工され、厳しい現場施工管理以外は、大きな課題も見受けられなかった。その後、書類審査を行った市役所内入札控室に戻り、監査委員から、最終的な質疑があり、土木課からの応答が行われた後に、最終の講評を行った。
