# 史跡保渡田古墳群 八幡塚古墳の保存修理について

### 3. 八幡塚古墳 保存修理：令和6(2024)年度～

史跡保渡田古墳群 八幡塚古墳保存修理について  
令和7年度 高崎市教育委員会文化財保護課

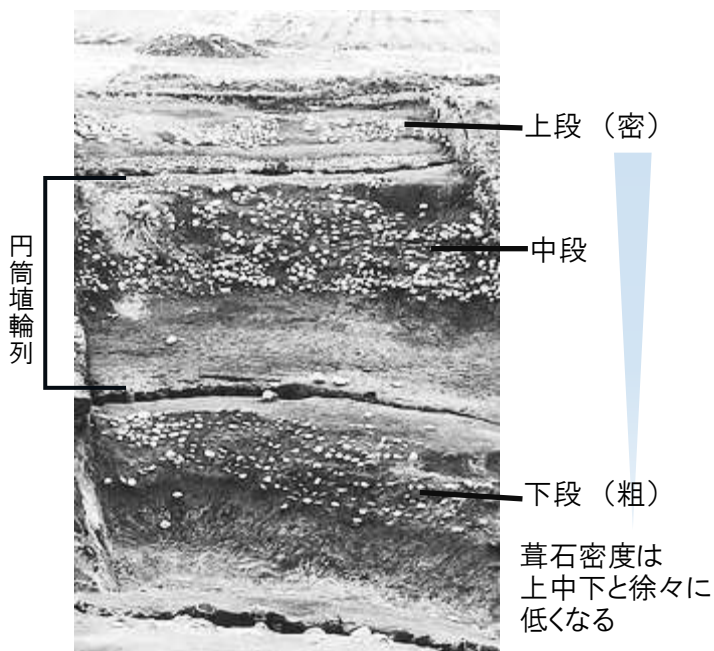
後円部南のくびれ部分の全景  
(東側から撮影)  
昭和55(1980)年調査時の写真

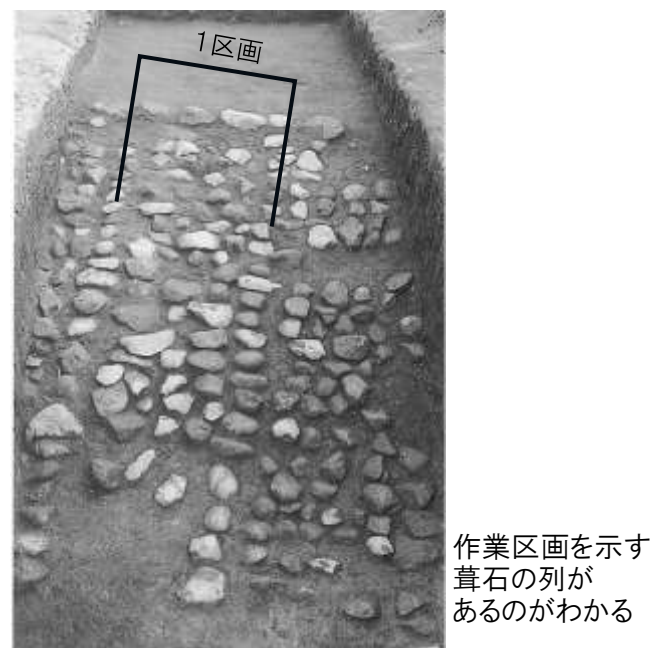
墳丘下段の葺石の状況  
(西から撮影)  
昭和55(1980)年調査時の写真

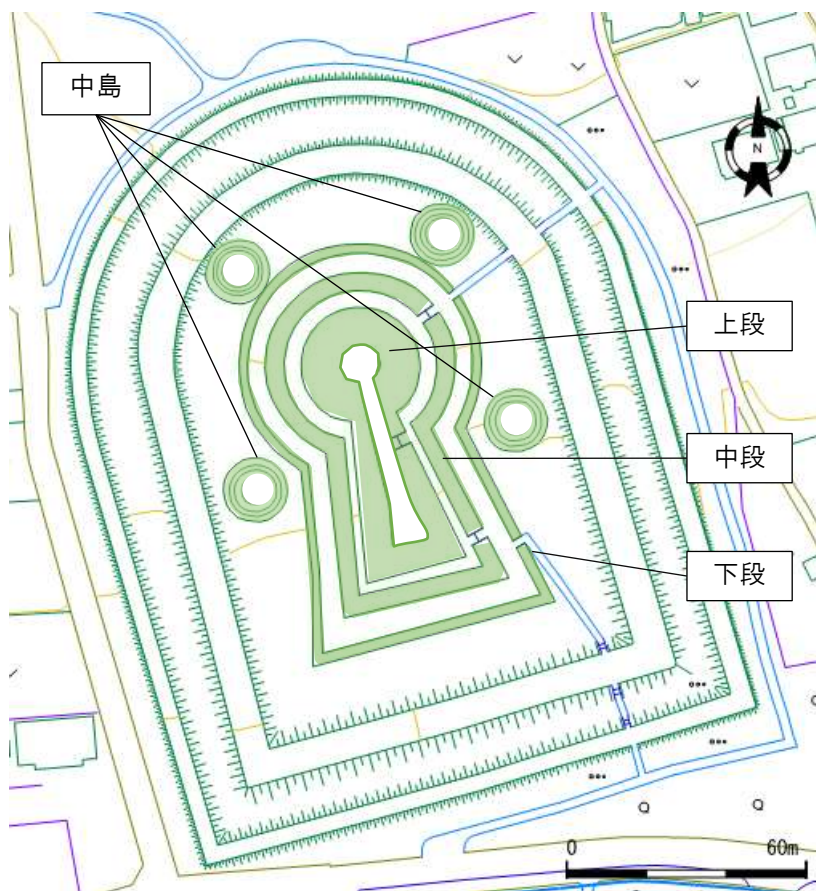
復元整備後 平面図  
令和6(2024)年都市計画基本図(白図)を加工

- ・墳丘、中島、内堤、外堤は古代工法である「人力による版築」で盛土
- ・墳丘及び中島の法面には、すべて「葺石」を施す
- ・墳頂部に、石棺を露出展示し、回廊式の展示室を設置
- ・水のない空堀であったことから、内堀、外堀および外周溝には野芝

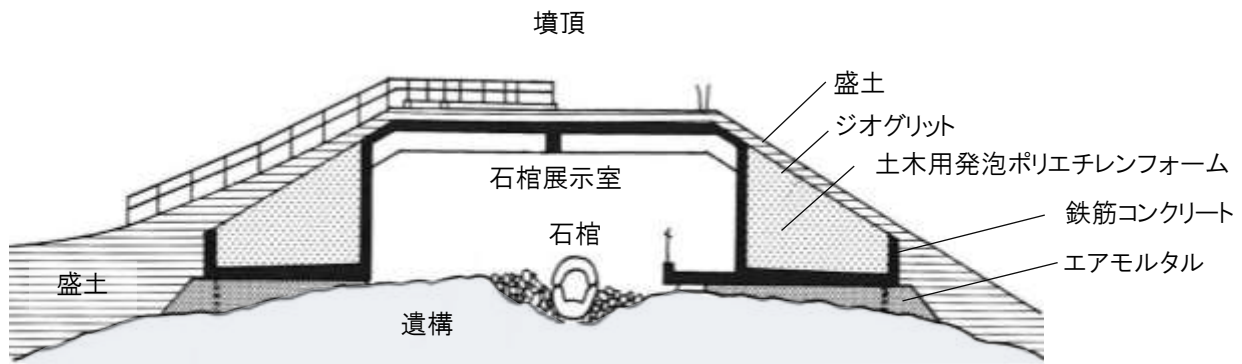
墳頂(石棺展示室)・墳丘上段 断面図

削平の大きかった墳頂部には石棺を見学できる施設(石棺展示室)を整備している。この施設は鉄筋コンクリート造で、遺構に接する基礎部分は一般的なコンクリートの1/3の重量のエアモルタルを使用している。施設周囲は軽量かつ高強度で耐熱性の高い土木用発泡ポリエチレンフォームを埋設し、盛土との間には滑りを防止するジオグリッドを施工している。
