# 令和2年度 上野国分尼寺跡 確認調査展示会

高崎市教育委員会では、平成28年度から上野国分尼寺跡の範囲や内容を明らかにするための確認調査に着手し、尼坊跡や築地塀跡の発見など大きな成果をあげることができました。

今年度の調査は5月から8月にかけて実施しました。この結果、伽藍の中心的建物である金堂の位置や規模が確定しました。また、金堂正面を囲む回廊の北東部を調査し、東面回廊跡で原位置の礎石が5か所残ることがわかりました。

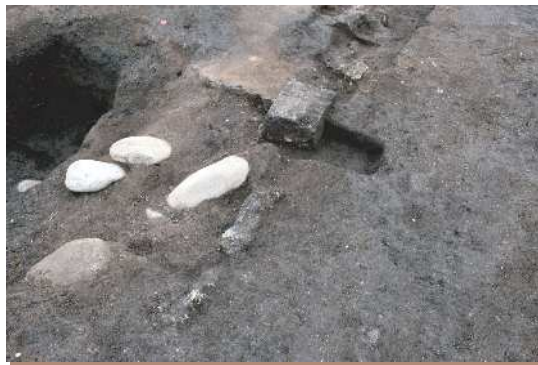
④ 基壇外装 (北西から)

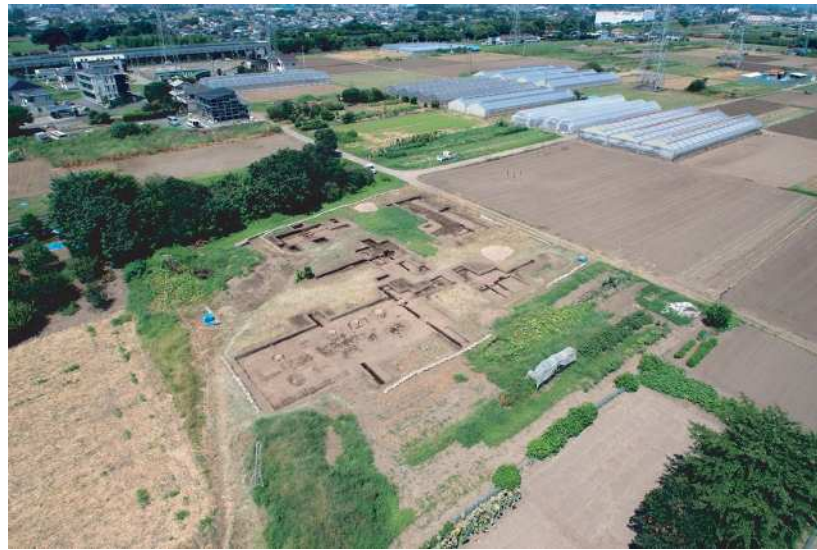
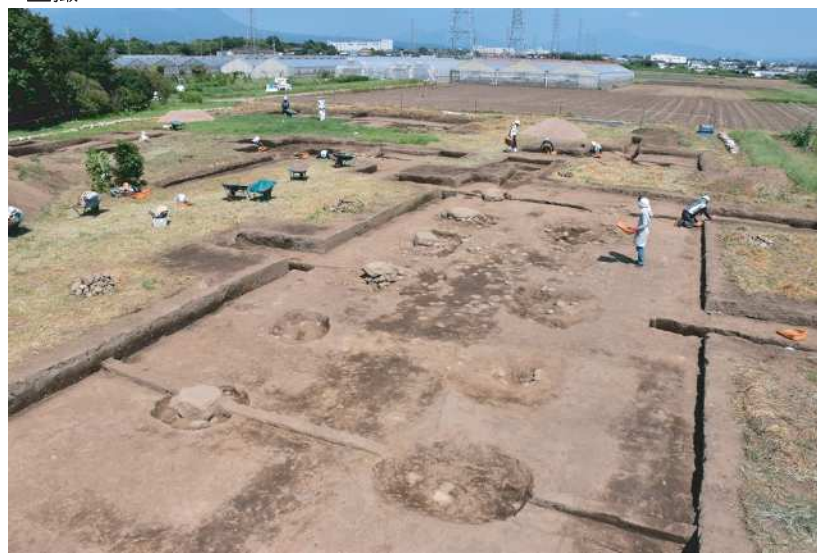
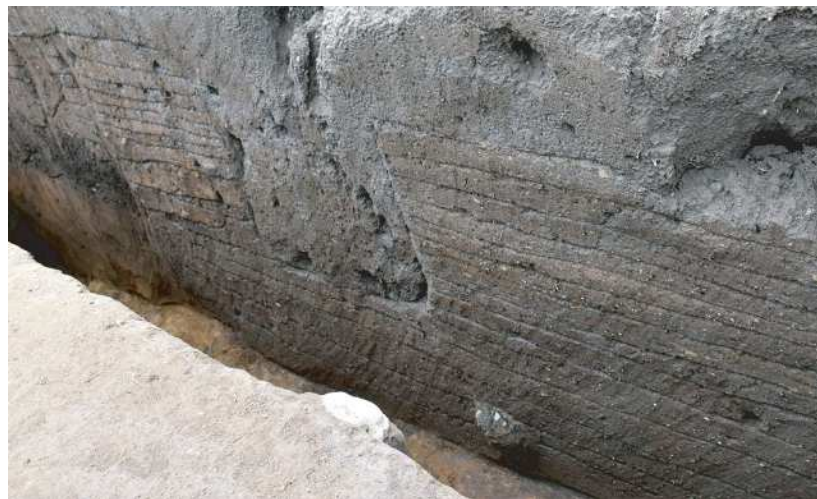
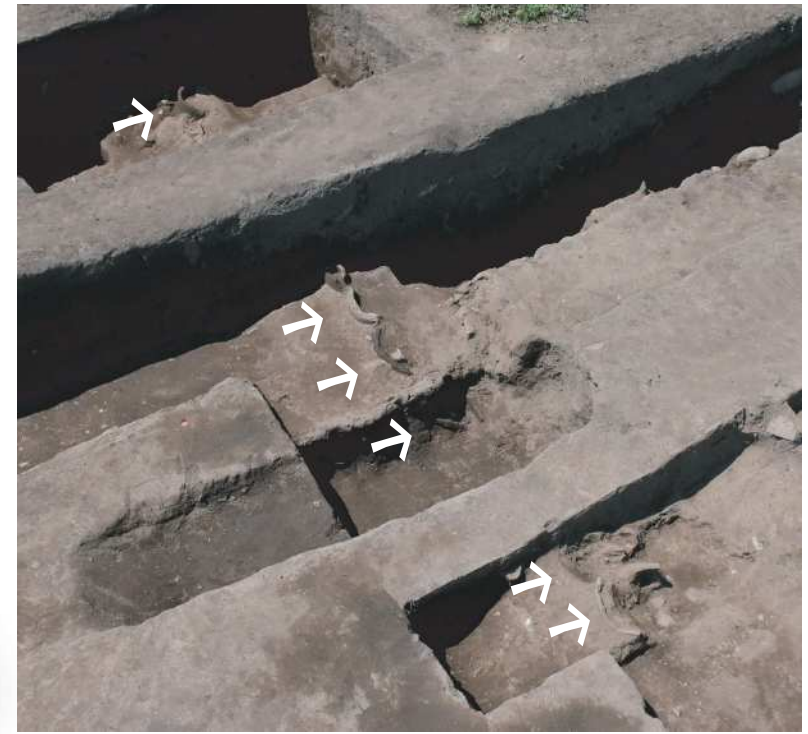
調査区配置図

回廊跡は過去に南東隅や北西隅を調査している。  
今回、東面回廊跡で原位置の礎石が5か所に残ることから、より具体的に柱の位置がわかった。  
このことから想定される上屋の規模は、柱の芯々距離で東西52.8m・南北41.4m、通路の幅は4.2mある。  
なお地業部分の幅は8m前後である。

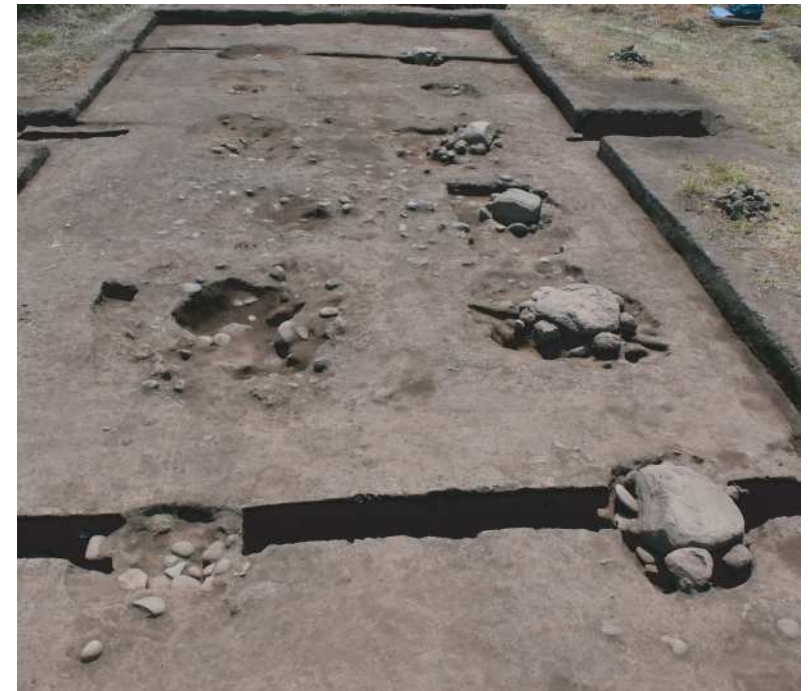
- 令和2年度調査区範囲
- 地業範囲
- 調査で確認された礎石及び根石
- 柱の推定位置
