史跡箕輪城跡保存整備委員会について

史跡 箕輪城跡

高崎市教育委員会

はじめに

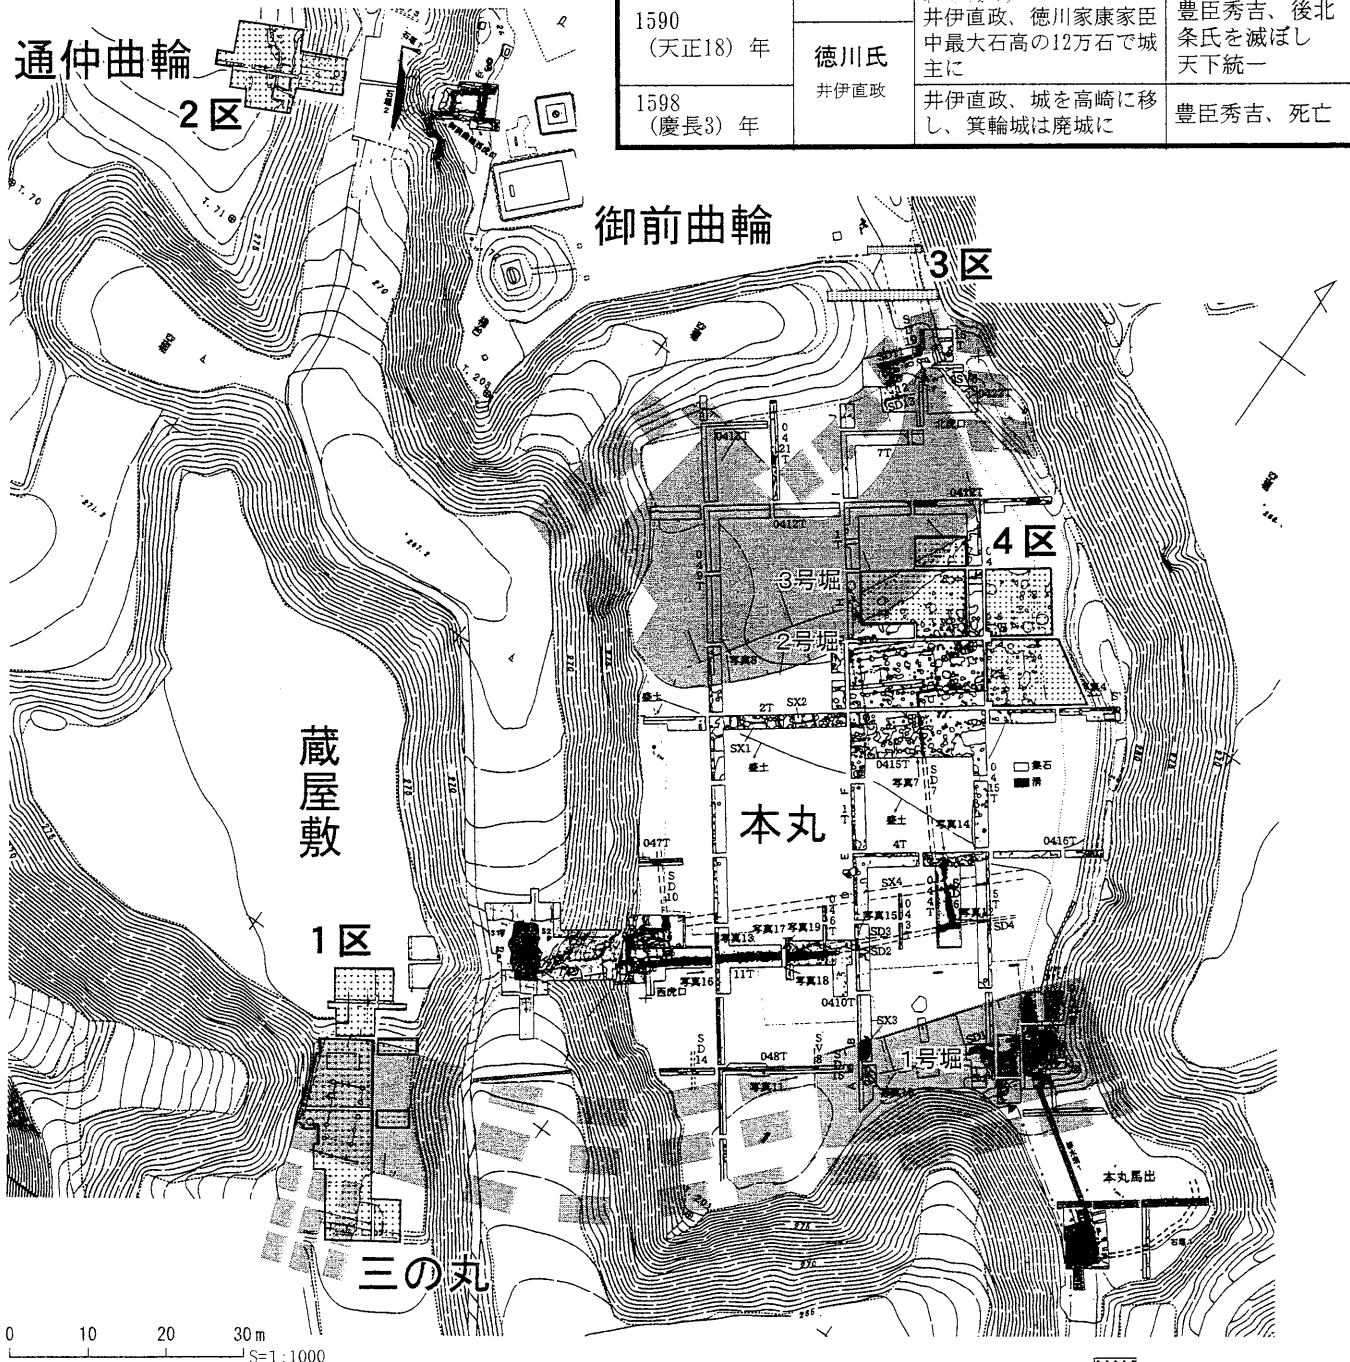
第2図 本丸周辺図

今までの調査で、本丸周辺では大規模な城の造り替えがされていたことがわかってきています。本丸南東側の1号堀、本丸北西側の3号堀、及び、2号堀の南東端を埋めて新たに3号堀があった時代は、出土遺物から16世紀後半より古い時代になります。これらの堀を埋め、16世紀末（後北条氏時代以降か）に本丸の各出入口や礎石の建物などが造られています。

今回の調査で確認された三の丸地区の堀は、本丸1号堀の延長線上に位置していることから、その堀と同時代の可能性があります。
