上野国分尼寺跡

国史跡答申記念講演会

資料集

上野国分尼寺跡の発掘調査成果

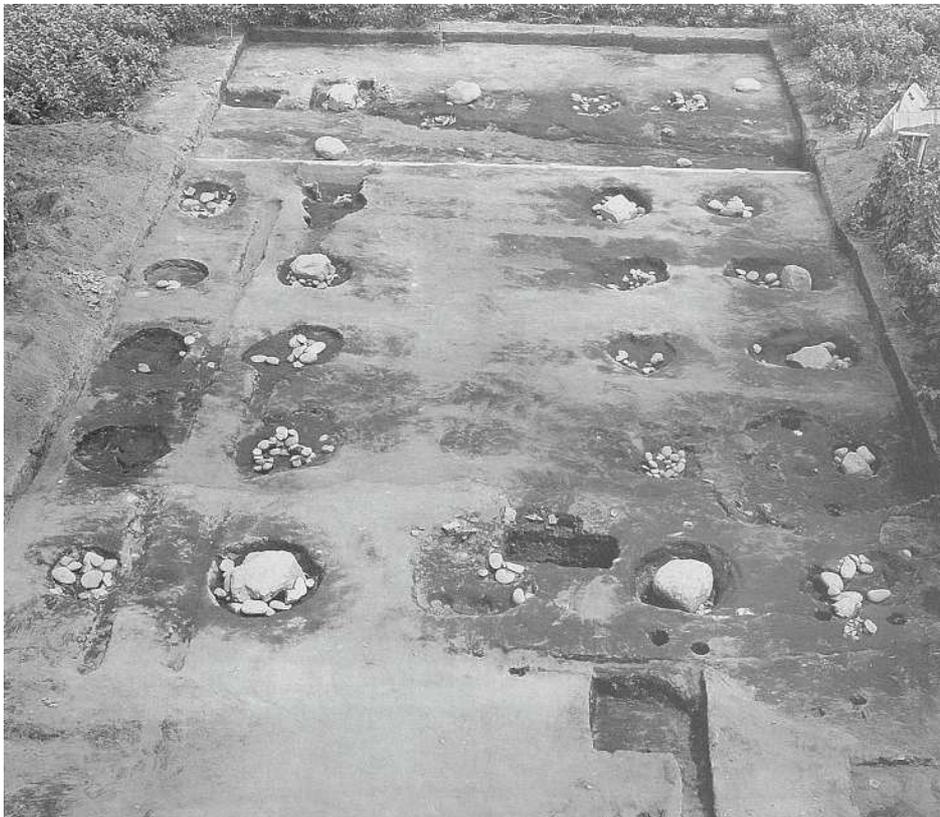
確認された大型礎石建物跡 講堂跡と推定された (平成 28 年調査で尼坊跡と判明した)。

昭和 44 年（1969）8 月及び 45 年（1970）7～8 月、尼寺跡推定地について群馬県教育委員会による発掘調査が実施され、この際に礎石建ちの大型建物跡（今回調査で尼坊跡であることが判明した）が発見されたことから尼寺跡であることがほぼ確定し、さらに東門跡とされる建物跡などから伽藍地の範囲が 192m（640 尺）四方と推定された。この 2 回の調査は短期間にもかかわらず貴重な成果を得たが、一方で多くの課題が提起された。

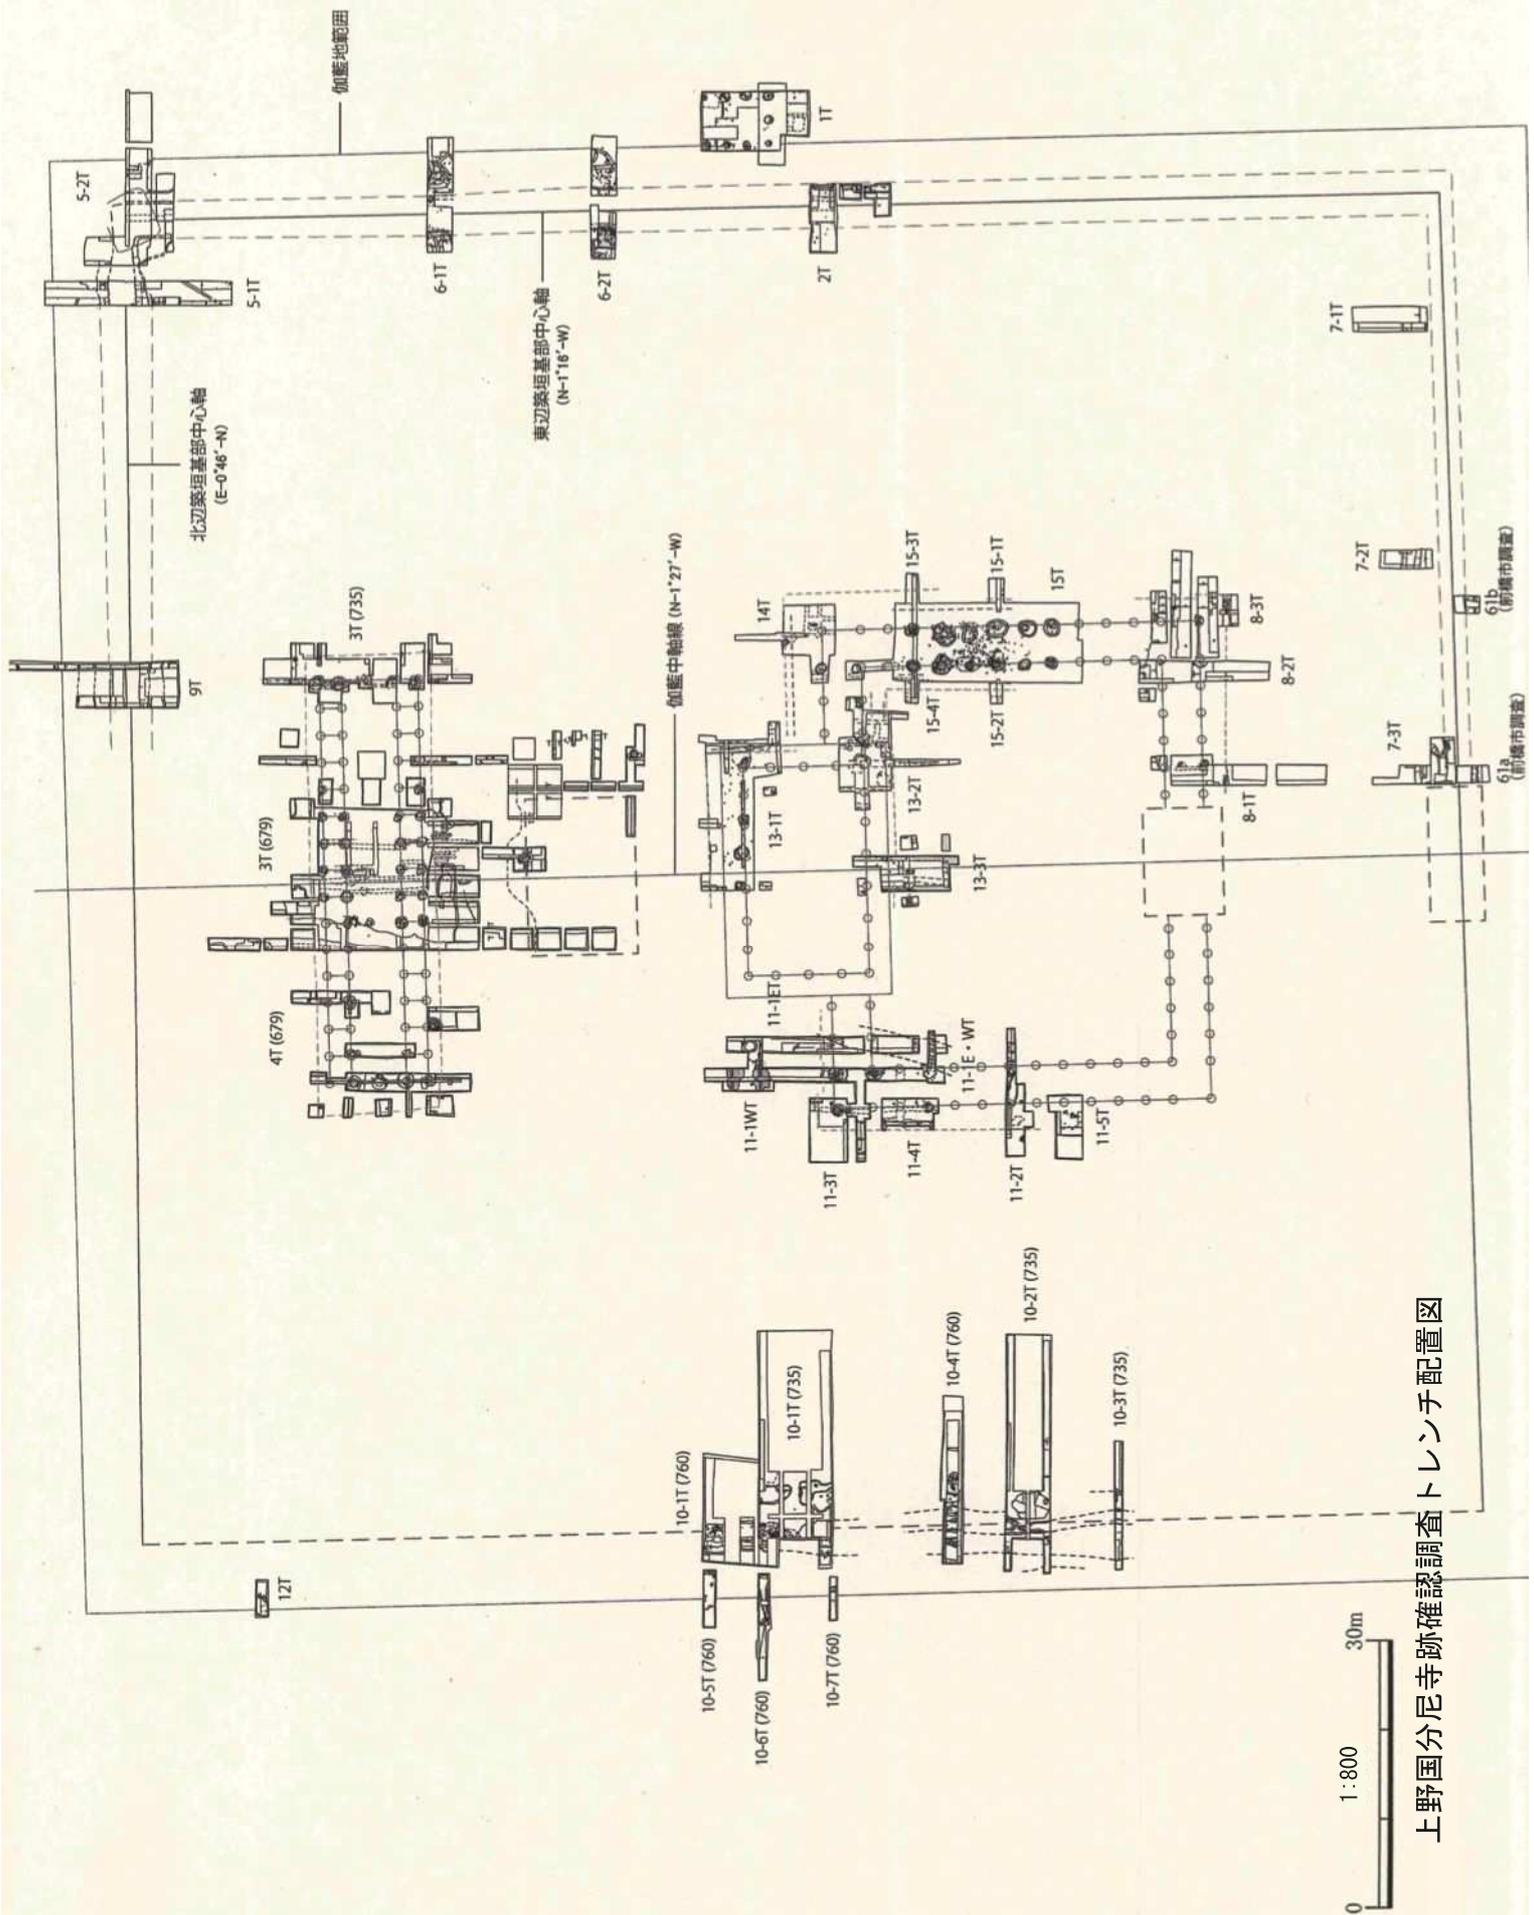
上野国分尼寺跡確認調査トレンチ配置図

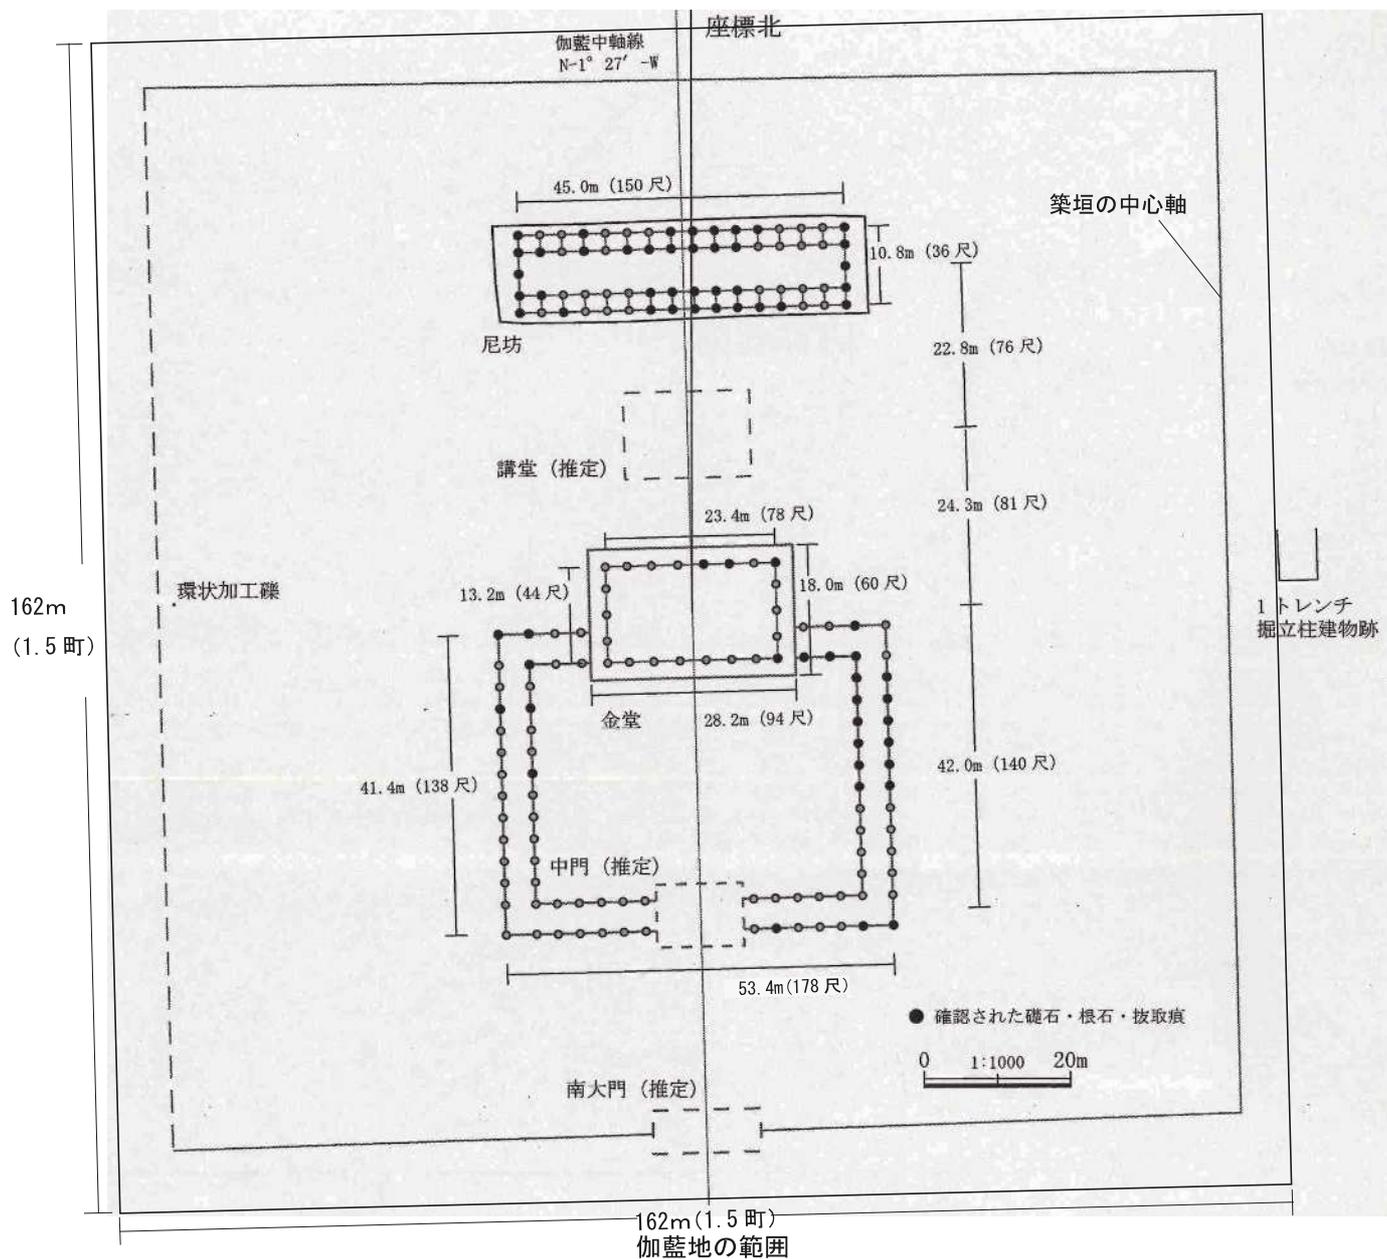
上野国分尼寺
伽藍配置復元図

- (1) 伽藍地範囲は162m (1.5町=540尺) 四方と確定した。
- (2) 伽藍の主要建物は伽藍中軸線に沿って直列に並ぶ。中央付近に金堂があり、金堂には回廊が取付き正面に空間が造られる。金堂の北に講堂の存在が推定され、講堂の北に尼坊が配される。金堂から尼坊までの堂宇の間隔が狭いのが特徴である。
- (3) 金堂跡は東半分を調査し、礎石抜取痕から西半部を復元すると、建物規模は東西23.4m (78尺)・南北13.2m (44尺)、基壇は東西28.2m (94尺)・南北18.0m(60尺)と推定され、基壇外装は凝灰岩を用いた切石積と思われるが、一部で平瓦端部を上下として列状に埋めた「瓦列」もみられた。基礎は掘込みによる総地業である。

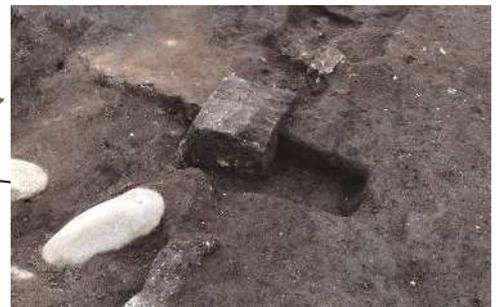
金堂南東隅付近で凝灰岩切石の配列が確認された。このことから、切石積基壇が想定される。

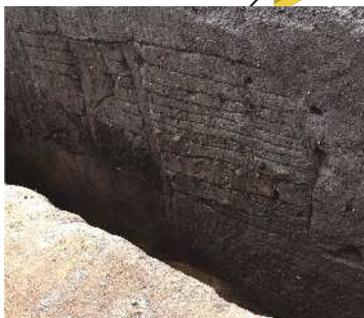
金堂跡基礎部の断面

重い瓦屋根をのせるため、「掘込地業」で、基礎を強固にしている。
※掘込地業：地面を掘り下げた後、突き固めながら埋め戻す地盤改良の一種。

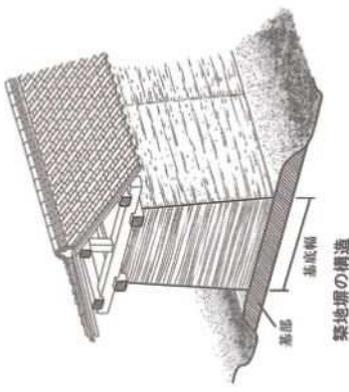
築地塀の構造

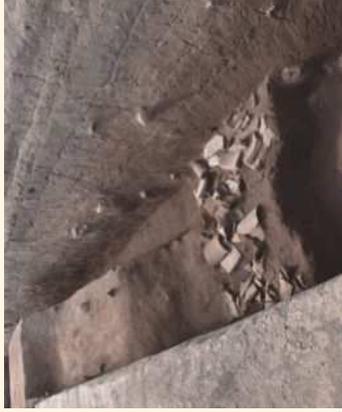
北辺築垣 (築地塀) 確認状況 (北から)

確認された築地塀下部は、基部幅 4.5m・
上端幅 1.6m、残存高 1.2mのうち上部
50 cmは盛土である。

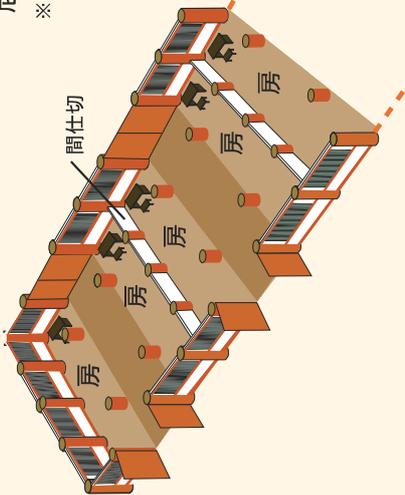
資料 6 尼坊跡

尼坊内部構造イメージイラスト

※内部の柱・間仕切は上部をカットして表現。

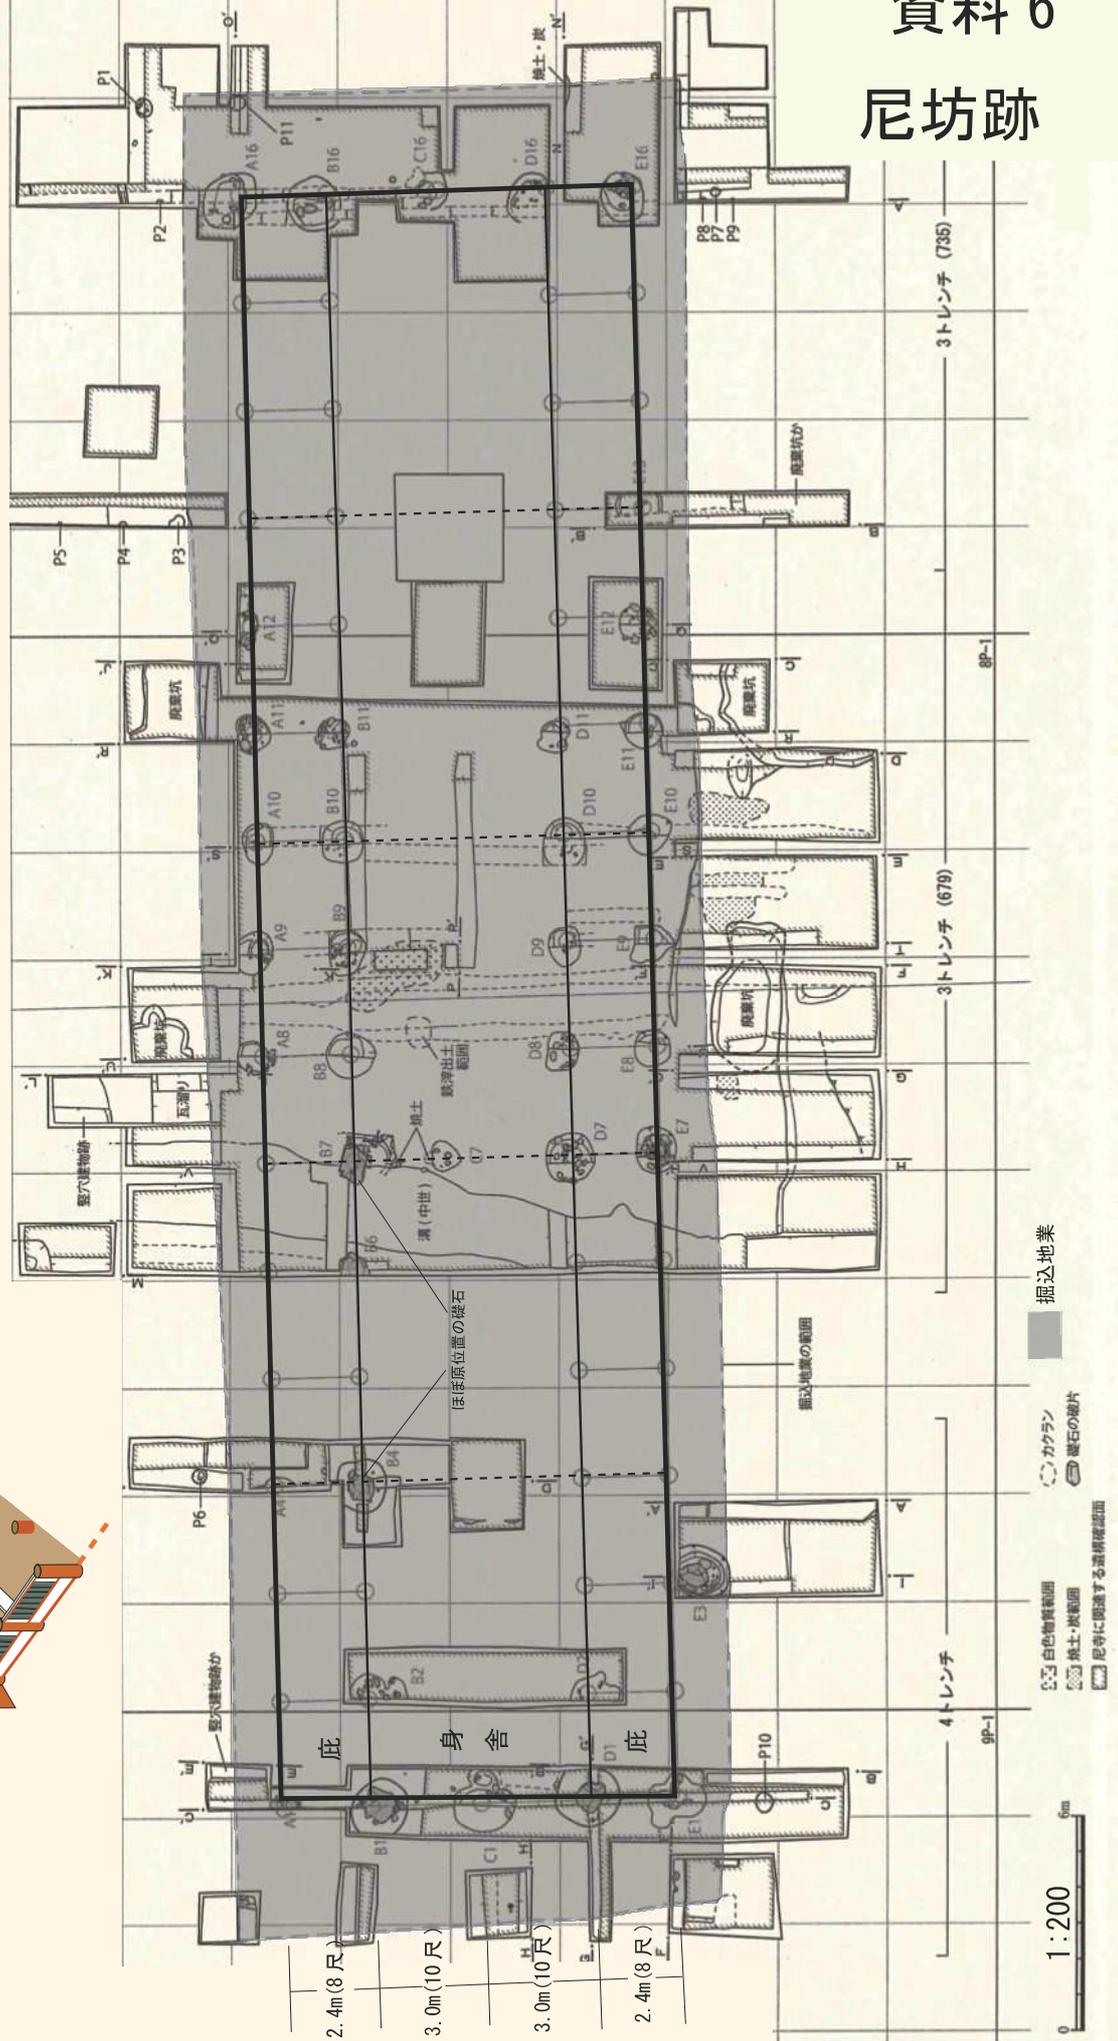
尼坊は東西に長い建物で、間口では16本の柱が約3m(10尺)の間隔で並び、上総国分尼寺の例では柱4本ごとに間仕切を造り、内部は「房」と呼ばれる小部屋に分かれていた。今回、間仕切に伴う痕跡は明確では無かったが、柱数などから上総国分尼寺同様の間取りが想定される。

その上に東西 15 間（桁行 45m）×南北 4 間（梁間 10.8m）の礎石建物がのる。南北両面に廂をもつ切妻建物で、これまでに全国で見つかっている尼坊跡で最大級。

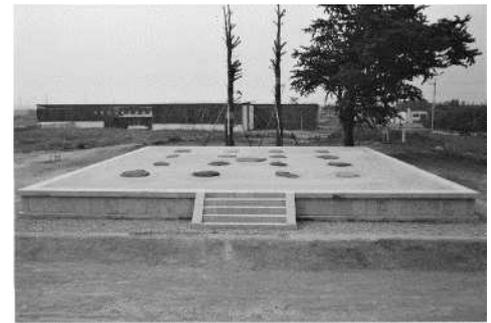
上 発掘調査前の塔跡基壇（南西から）
下 復元整備後の塔跡基壇（北から）

③ 七重塔の基壇と礎石は、かなり良い状態で残る。初層は 10.8m 四方（基壇は 19.2m 四方）で、全国の国分寺の中でも最大級。周辺には膨大な量の瓦片が散布。

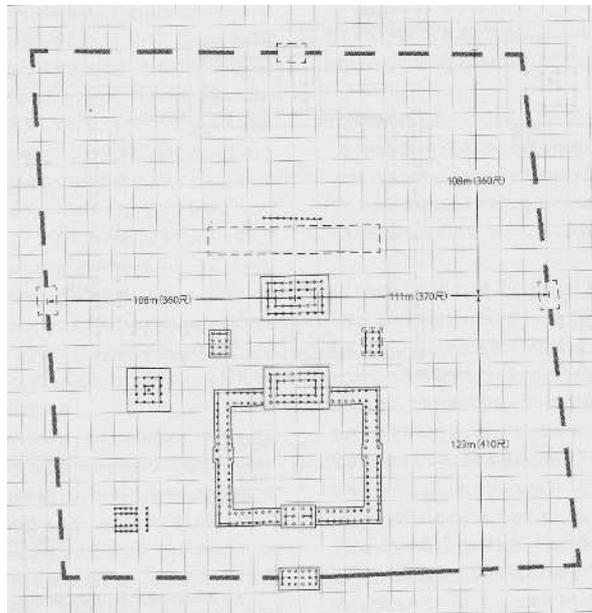
第2期発掘調査による伽藍配置推定図

⇒ 第1期調査で塔跡基壇・金堂跡基壇・南大門・南面築地塀などを発掘し、構築方法や規模を確認しました。金堂（後に講堂に見直し）基壇の礎石には柱座を円形3段に造り出すなど、他に例をみない丁寧な技術が使われていました。第2期調査で新たに金堂・中門・回廊の基礎地業の痕跡が見つかり、これまで金堂基壇とされてきたこの遺構は講堂基壇の可能性が高いとされました。律令政治の衰退とともに上野国分寺の堂塔も崩壊して、11世紀初めには周囲に人家や集落がつくられており、14世紀になると伽藍地に墓地や大きな溝が掘られ、北半部では大規模な土取りがされるなど、全体的に遺構の残り方は良くありませんでした。

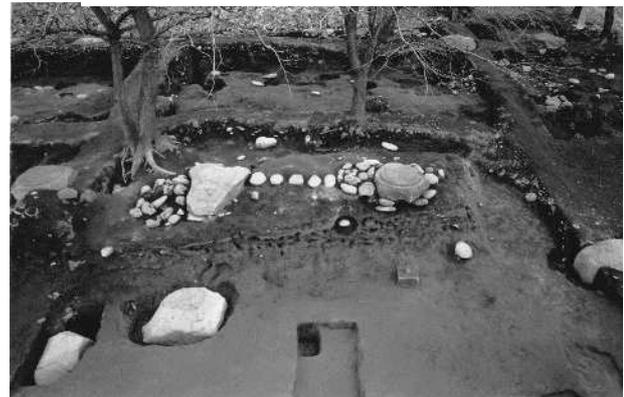
講堂基壇と礎石（北から）

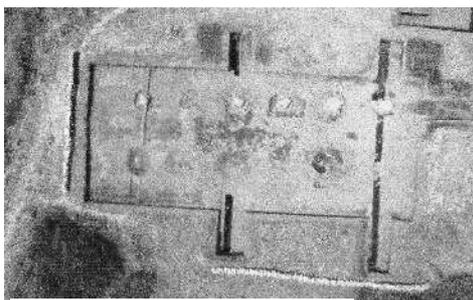
東面回廊の礎石列

⇒ 遺跡の残り方は史跡上野国分寺跡より良好なようです。伽藍地の規模は上野国分寺より小さくなっていますが、尼坊は全国最大級、瓦葺堂宇が多いなど荘厳な姿をもっていました。東面回廊の礎石の列からもそれを窺うことができます。創建造営では上野国分寺と同型の瓦が使われていることから、両者は余り時間を隔てずに着工したとみられます。そして、「上野国交替実録帳」から判明した上野国分寺の状

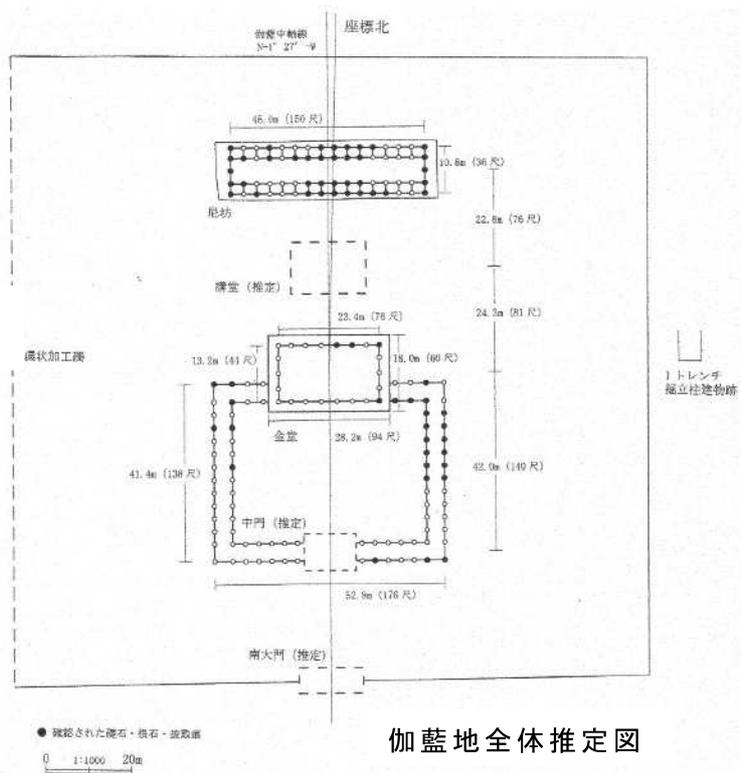
伽藍地全体推定図

- ① 伽藍地 東辺と北辺で築地塀とその両側にある溝を確認。北辺では多数の瓦が出土しており、瓦葺築地塀であったとみられる。伽藍地の規模は162m（1町半）四方と推定。
- ② 尼坊跡 地業（土を平坦に均して固める基礎工事）は東西51m×南北13.5mで、

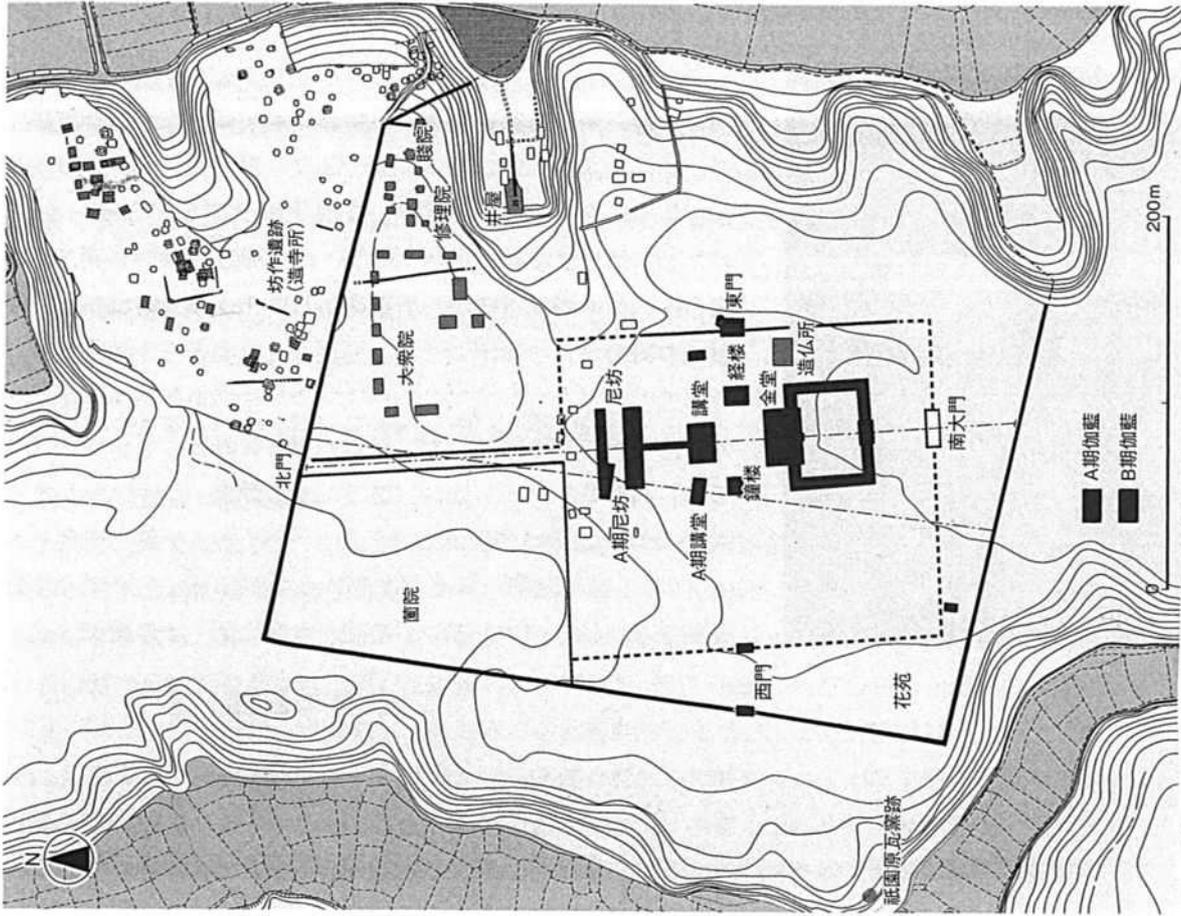
7 上総国分尼寺の寺院地と坊作遺跡

上総国分尼寺の寺院地は南北372 m、東西は北辺で285 m、東西を、中央部で丘陵東斜面を含めた約350 mとして想定すると、丘陵全体をカバーする約12.3万 m²を占める。

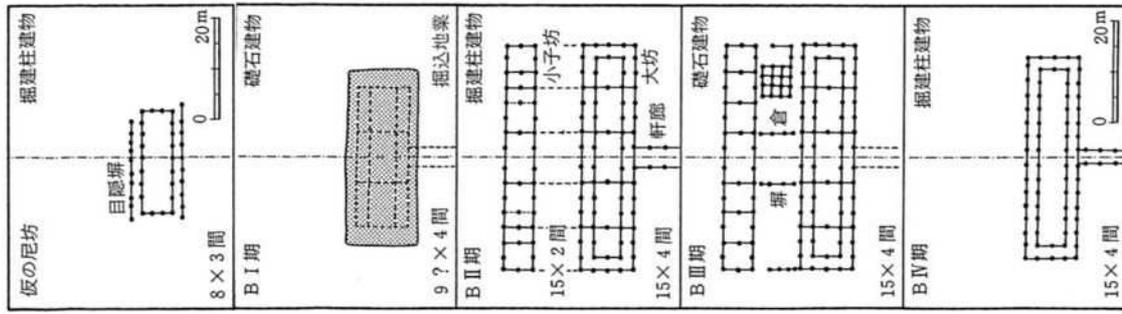
8 上総国分尼寺尼坊の変遷図
